บทที่ 2

ผลการปฏิบัติตามมาตรการป้องกันและแก้ไขผลกระทบสิ่งแวดล้อม และมาตรการติดตามตรวจสอบผลกระทบสิ่งแวดล้อม

ผลการตรวจสอบการปฏิบัติตามมาตรการป้องกันและแก้ไขผลกระทบสิ่งแวดล้อมตามที่ระบุไว้ในหนังสือแจ้งผลการพิจารณารายงานการวิเคราะห์ผลกระทบสิ่งแวดล้อมโครงการเหมืองแร่หินอุตสาหกรรมชนิดหินแกรนิต เพื่ออุตสาหกรรมก่อสร้าง ของบริษัท ศิลาพรชัย จำกัด คำขอประทานบัตรที่ 3/2549 ตั้งอยู่ที่ตำบลคลองกิ่ว อำเภอบ้านบึง จังหวัดชลบุรี ตามหนังสือที่ ทส 1009.2/3776 ลงวันที่ 22 พฤษภาคม 2551 ซึ่งได้รับอนุญาตเป็นประทานบัตรที่ 33183/15816 รวมทั้งมาตรการป้องกันและแก้ไขผลกระทบสิ่งแวดล้อมสำหรับการเปลี่ยนแปลงแผนผังโครงการทำเหมือง โดยรายละเอียดผลการปฏิบัติตามมาตรการฯ แสดงดังตารางที่ 2-1 ถึงตารางที่ 2-4

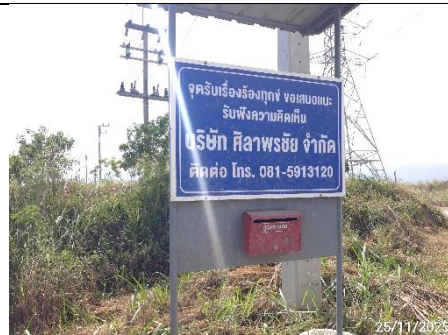
<p>กล่องรับเรื่องราวร้องเรียนบริเวณด้านหน้าโครงการ</p>

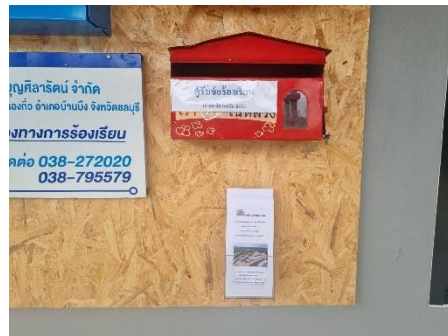
<p>กล่องรับเรื่องราวร้องเรียนบริเวณที่ทำการก่อกำเนิน/ ผู้ใหญ่บ้าน</p>

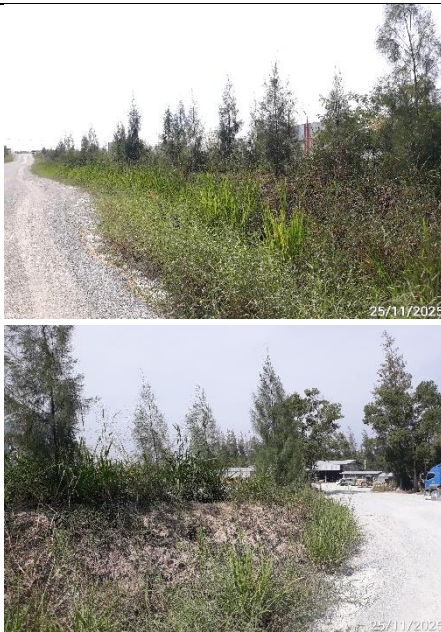
<p>แนวสนประดิพัทธ์บริเวณคันทำนบดินที่ปลูกเพิ่มเติม</p>

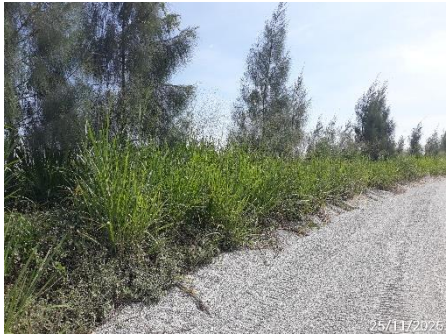
<p>การจัดสร้างคันทำนบกั้นดินด้านทิศตะวันออก</p></div>

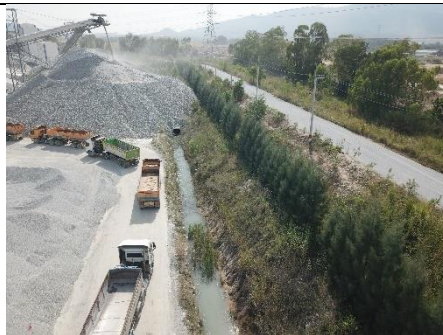
<p>คูระบายน้ำ</p>
2. จะต้องดำเนินการก่อสร้างคันทำนบล้อมรอบ ขอบเขตพื้นที่ประทานบัตรของโครงการในส่วน ที่เหลือให้แล้วเสร็จก่อนเปิดดำเนินการทำ เหมือง เพื่อใช้เป็นแนวป้องกันการชะล้าง พังทลาย	- ปัจจุบันโครงการได้จัดสร้างคันทำนบล้อมรอบ พื้นที่ประทานบัตร พร้อมทั้งทำการปลูกไม้ยืนต้น ต้นยูคาลิปตัส กระจับปี่ และสนประดิพัทธ์ โดยรอบพื้นที่โครงการ เพื่อใช้เป็นแนวป้องกันการ ชะล้างพังทลาย	- ไม่มี

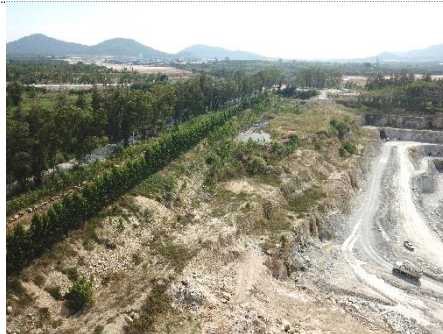
<p>แนวต้นไม้บริเวณคันทำนบล้อมรอบด้านทิศตะวันออก</p>

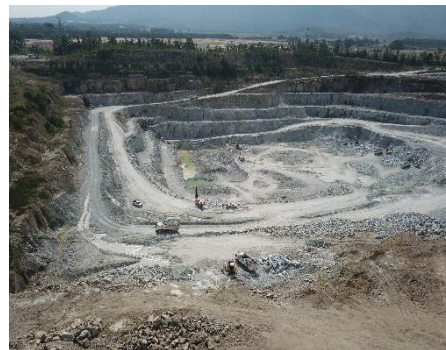
สภาพหน้าเหมืองปัจจุบัน

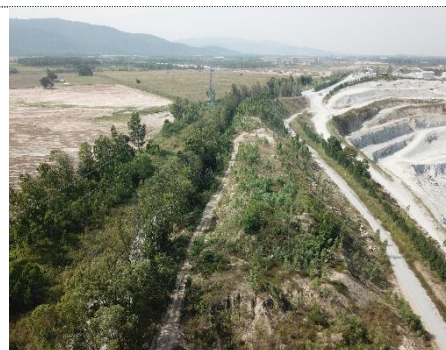
พื้นที่เก็บกองเปลือกดิน “ด”

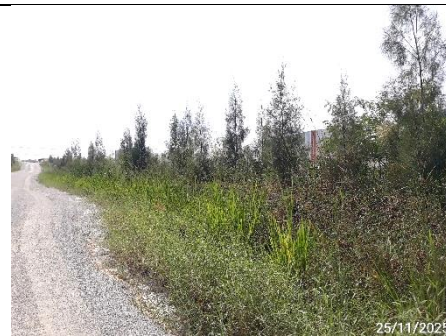
พืชคลุมดินตามแนวคันทำนบภายในโครงการ
ระยะสิ้นสุดการทำเหมืองและการฟื้นฟูพื้นที่ ภายหลังการทำเหมือง ภายหลังจากสิ้นสุดการทำเหมืองในปี 25 ทาง โครงการจะมีการฟื้นฟูพื้นที่ตามแผนการฟื้นฟู สภาพพื้นที่ ภายหลังการทำเหมือง ดัง รายละเอียดแนบท้ายตารางมาตรการฯ อย่าง เคร่งครัด ดังนี้ 1. นำเปลือกดินถมกลับพื้นที่บ่อเหมือง ในเนื้อที่ ประมาณ 10 ไร่ พร้อมปลูกพืชคลุมดิน และไม้ ยืนต้นโตเร็ว เช่น สะเดา 2. บริเวณขอบขุมเหมือง จะดำเนินการปลูกไม้ยืน ต้นโตเร็ว และพืชคลุมดิน 3. ปรับสภาพพื้นที่กิจกรรมต่อเนื่องอื่นๆ เช่น นำดินถมบ่อดักตะกอน คูระบายน้ำ เป็นต้น	- หากถึงช่วงเวลาสิ้นสุดการทำเหมืองโครงการจะ ปฏิบัติตามเงื่อนไขดังกล่าวอย่างเคร่งครัด	- ไม่มี	-

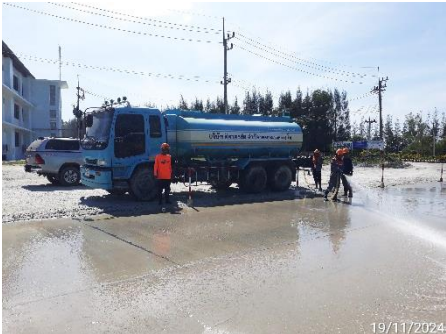
<p>การฉีดล้างทำความสะอาดเส้นทางขนส่งแร่</p>

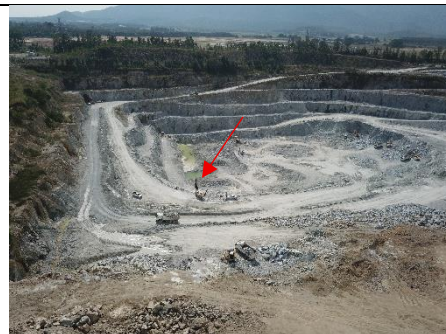
1.3 อุทกวิทยาและคุณภาพน้ำ 1. ออกแบบบ่อเหมืองส่วนที่ลึกที่สุดให้เป็นบ่อรับน้ำ (Sump) ที่ไหลบ่าผ่านพื้นที่ทำเหมืองของโครงการทั้งหมด และเมื่อตกตะกอนจนเป็นน้ำใส จะนำน้ำไปฉีดพรมบริเวณพื้นที่โรงโม่หิน และเส้นทางขนส่งแร่เพื่อป้องกันฝุ่นละอองตลอดอายุโครงการ	- ปัจจุบันได้เปิดทำเหมืองซึ่งได้ยึดถือตามแผนผังโครงการทำเหมืองอย่างเคร่งครัดคือการพัฒนาจุดต่ำสุดบริเวณหน้าเหมืองให้เป็นบ่อรับน้ำ (Sump) โดยนำน้ำจากบ่อรับน้ำดังกล่าวไปใช้ในกิจกรรมต่างๆ	- ไม่มี

บ่อรับน้ำ (Sump) บริเวณหน้าเหมือง

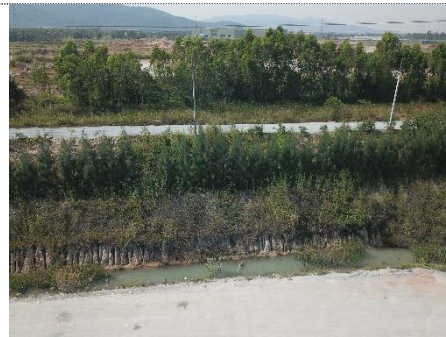
3. ให้ดำเนินการตรวจสอบคุ้ระบายน้ำบริเวณ พื้นที่เก็บกองอยู่สม่ำเสมอ หากพบว่าเกิดการ ตื้นเขินให้ดำเนินการขุดลอกโดยทันที	- โครงการได้ทำการตรวจสอบคุ้ระบายน้ำที่จัดสร้าง ขึ้นอยู่เสมอ ซึ่งหากเกิดการตื้นเขินจะทำการขุดลอก โดยทันที รวมทั้งจะพิจารณาจัดสร้างคุ้ระบายน้ำ เพิ่มเติม โดยเฉพาะบริเวณพื้นที่เก็บกองเปลือกดิน	- ไม่มี

คุ้ระบายน้ำภายในโครงการ

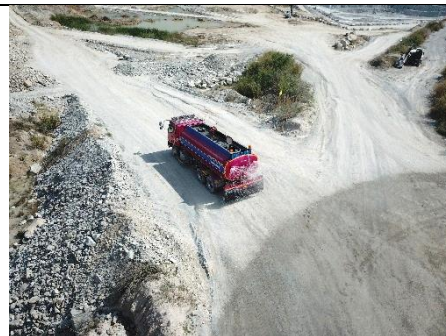
มาตรการป้องกันและแก้ไข ผลกระทบสิ่งแวดล้อม	ผลการปฏิบัติตามมาตรการฯ	ปัญหา อุปสรรค ที่ไม่สามารถปฏิบัติ ตามมาตรการ และแนวทางแก้ไข	ภาพประกอบ
5. ให้ดำเนินการฉีดพรมน้ำในเส้นทางที่เป็นถนน ลูกรังโดยในฤดูแล้งวันละ 3-4 ครั้ง ส่วนในฤดู ฝนวันละ 1 ครั้ง หรือไม่ต้องฉีดพรมหากมีฝน ตกสม่ำเสมอ	- โครงการได้จัดให้มีรถบรรทุกน้ำฉีดพรมเส้นทางขนส่ง แร่ช่วงที่เป็นถนนลูกรังอยู่เป็นประจำ วันละ 3-4 ครั้ง ยกเว้นในวันที่มีฝนตก	- ไม่มี

การฉีดพรมน้ำตามแนวเส้นทางลูกรัง

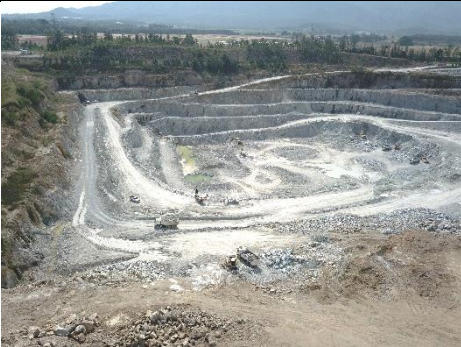
มาตรการป้องกันและแก้ไข ผลกระทบสิ่งแวดล้อม	ผลการปฏิบัติตามมาตรการฯ	ปัญหา อุปสรรค ที่ไม่สามารถปฏิบัติ ตามมาตรการ และแนวทางแก้ไข	ภาพประกอบ
1. ให้เปิดการทำเหมืองตามแผนผังโครงการทำเหมือง ฉบับลงนามรับรองวันที่ 7 กันยายน 2566 โดยเปิดหน้าเหมืองในลักษณะขั้นบันได และมีวิศวกรเหมืองแร่ควบคุมการทำเหมืองให้เป็นไปตามแผนผังโครงการทำเหมืองกำหนดอย่างเคร่งครัด ทั้งนี้ การออกแบบความลาดชันของหน้าเหมืองให้เป็นไปตามผลการวิเคราะห์เสถียรภาพของหน้าเหมืองหรือผนังบ่อเหมือง	- โครงการได้ออกแบบทำเหมืองที่เป็นไปตามที่แผนผังกำหนดอย่างเคร่งครัด คือจะดำเนินการทำเหมืองตั้งแต่ระดับ 100-20 เมตร จากระดับน้ำทะเลปานกลาง ในลักษณะขั้นบันได ควบคุมความลาดชันรวม (Overall Slope) ไม่เกิน 45 องศา	- ไม่มี

หน้าเหมืองปัจจุบันของโครงการ

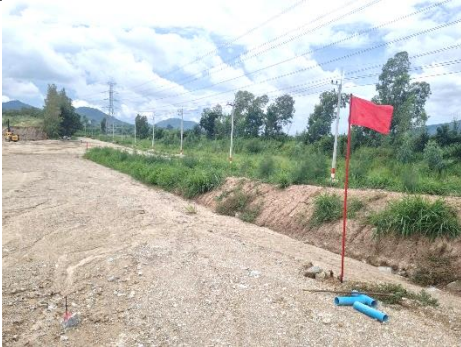
2. ให้เว้นแนวเขตไม่ทำเหมืองจากแนวเขตโครงการเป็นระยะไม่น้อยกว่า 10 เมตร เว้นแนวเขตไม่ทำเหมืองจากทางสาธารณะระยะไม่น้อยกว่า 50 เมตร และเว้นแนวเขตไม่ทำเหมืองจากแนวสายไฟฟ้าแรงสูงระยะไม่น้อยกว่า 100 เมตร ให้มีตำแหน่งและขอบเขตเป็นไปตามที่แผนผังโครงการทำเหมืองกำหนด พร้อมทั้งจัดทำสัญลักษณ์แสดงขอบเขตการทำเหมืองและแนวเขตพื้นที่ต่าง ๆ ให้ชัดเจน และดูแลรักษาพันธุ์ไม้ที่มีอยู่เดิมให้มีการเจริญเติบโตที่ดี	- โครงการได้เว้นพื้นที่ไม่ทำเหมืองจากแนวเขตประตวนบัตรในระยะ 10 เมตร ทาสาธารณะในระยะ 50 เมตร และจากแนวสายส่งไฟฟ้าแรงสูง 100 เมตร ที่เป็นไปตามที่แผนผังโครงการกำหนด พร้อมทั้งจัดทำหลักแนวเขตให้เห็นได้อย่างชัดเจน - โครงการได้ทำการปลูกไม้ยืนต้นบริเวณคันทำนบด้านทิศตะวันตกเฉียงใต้ใกล้กับทางสาธารณะและแนวสายส่งไฟฟ้าแรงสูง	- ไม่มี

หลักแสดงแนวเขตระยะ 100 เมตร จากสายส่งไฟฟ้าแรงสูง

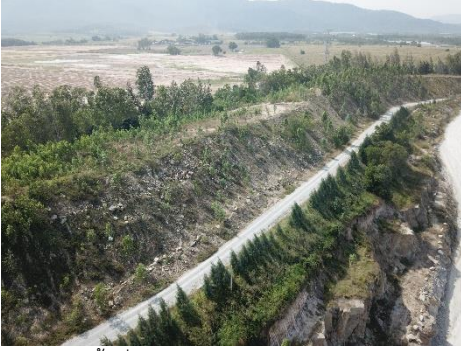
<p>พื้นที่เก็บกองเปลือกหินและเศษหิน</p>

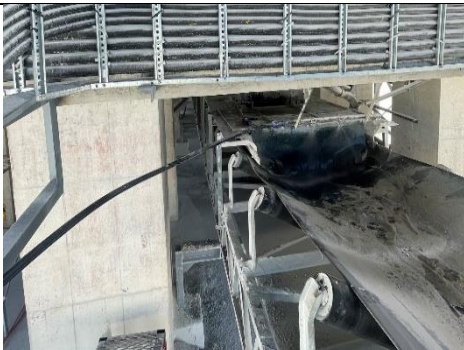
<p>ระบบสเปรย์น้ำบริเวณสายพานลำเลียง</p>

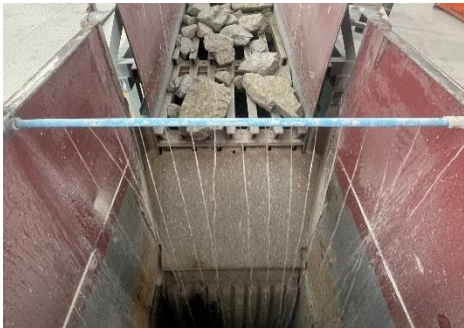
<p>ระบบสเปรย์น้ำบริเวณปากไม่</p>

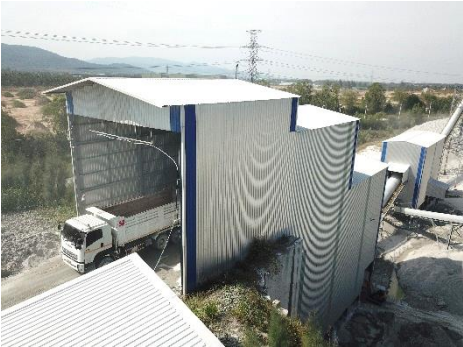
<p>การปิดคลุมอาคารโรงโม่หิน</p></div>

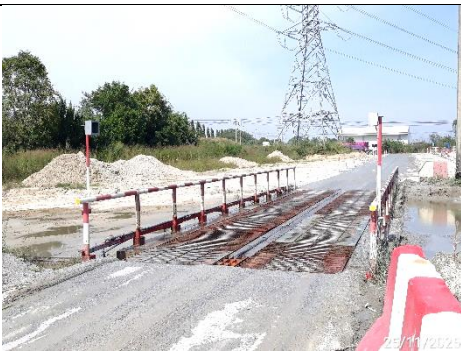
ลานล้างล้ออัตโนมัติ

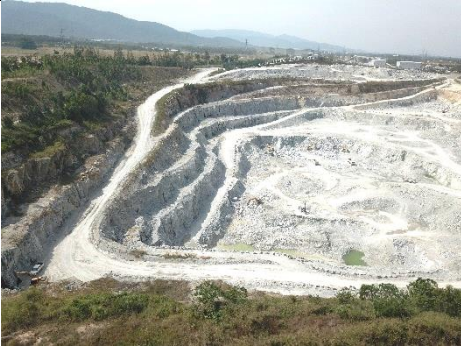
<p>ลักษณะชั้นบันไดบริเวณหน้าเหมือง</p>
