# การปฏิบัติตามมาตรการป้องกันและแก้ไขผลกระทบสิ่งแวดล้อม

ดังนั้น บริษัท ทีซีซีโฮเทล แอสเสท แมนเนจเม้นท์ จำกัด ได้มอบหมายให้บริษัท สเปเชียล แล็บ เอ็นไว แอนด์ คอนซัลแตนท์ จำกัด ดำเนินการติดตามตรวจสอบผลการปฏิบัติตามมาตรการป้องกันและแก้ไขผลกระทบสิ่งแวดล้อม โครงการ มิเลนเนียม คอมเพล็กซ์ ช่วงเดือนกรกฎาคม ถึง ธันวาคม 2568 (ระยะดำเนินการ) โดยอาศัยข้อมูลจากการสัมภาษณ์เจ้าหน้าที่การตรวจสอบเอกสารที่เกี่ยวข้อง และตรวจสอบสภาพพื้นที่จริง พร้อมเสนอแนะแนวทางการแก้ไขปัญหาให้เป็นไปตามมาตรการป้องกันและแก้ไขผลกระทบสิ่งแวดล้อม ในแต่ละด้านที่ได้กำหนดไว้ในรายงานการศึกษาผลกระทบสิ่งแวดล้อม

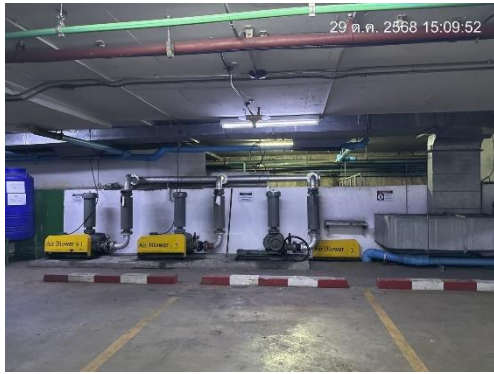
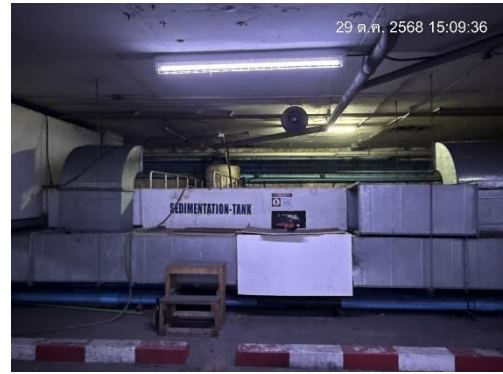
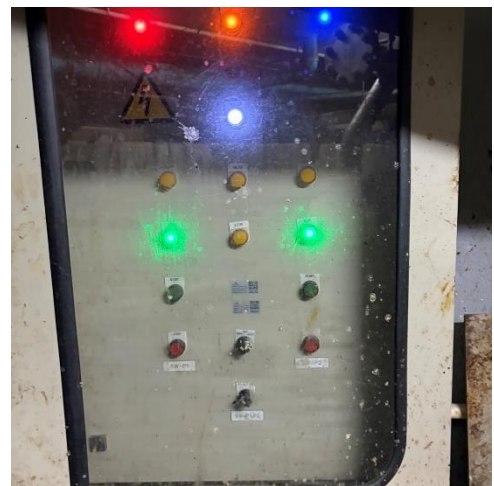
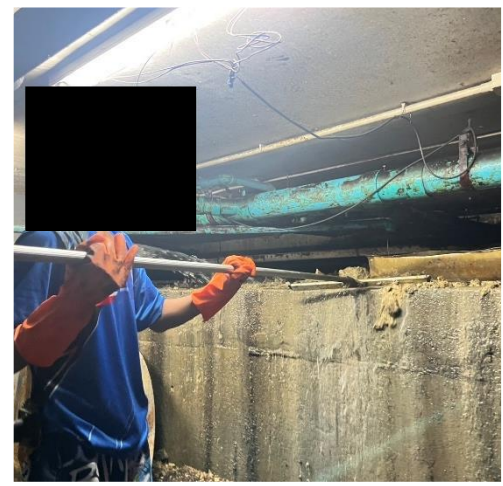
ภาพที่ 2.2-1 ระบบบำบัดน้ำเสีย

| องค์ประกอบทางสิ่งแวดล้อม<br>และคุณค่าต่างๆ | มาตรการป้องกัน และแก้ไขผลกระทบสิ่งแวดล้อม | รายละเอียดการปฏิบัติตามมาตรการป้องกัน<br>และแก้ไขผลกระทบสิ่งแวดล้อม | ปัญหา อุปสรรค<br>และแนวทางแก้ไข | หลักฐานและ<br>เอกสารประกอบ |
|---|---|---|---|---|
| 2.2 ทรัพยากรชีวภาพในน้ำ | ทางโครงการได้จัดระบบบำบัดน้ำเสียไว้ในแต่ละส่วนของโครงการ<br>ซึ่งจะมีประสิทธิภาพการบำบัดน้ำเสียได้ตามมาตรฐานน้ำทิ้งของ<br>อาคาร ก่อนที่จะปล่อยออกสู่ท่อสาธารณะ | ในส่วนของโรงแรมจัดให้มีระบบบำบัดน้ำเสีย จำนวน 1<br>แห่งสามารถบำบัดน้ำเสียได้ 700 ลบ.ม./วัน | - | ภาพที่ 2.2-1 |

| องค์ประกอบทางสิ่งแวดล้อม<br>และคุณค่าต่างๆ | มาตรการป้องกัน และแก้ไขผลกระทบสิ่งแวดล้อม | รายละเอียดการปฏิบัติตามมาตรการป้องกัน<br>และแก้ไขผลกระทบสิ่งแวดล้อม | ปัญหา อุปสรรค<br>และการแก้ไข | หลักฐานและ<br>เอกสารประกอบ |
|---|---|---|---|---|
| 3.6 การบำบัดน้ำเสีย | น้ำเสียที่เกิดจากโครงการจะแบ่งออกเป็น 3 ส่วน คือ ส่วนโรงแรม อาคารสำนักงาน อพาร์ทเมนต์และอาคารจอดรถ ใช้ระบบบำบัดน้ำเสียแบบผสมระหว่าง Activated Sludge และ Biological disc system ซึ่งมีประสิทธิภาพในการบำบัด ไม่น้อยกว่า 90 % ทำให้น้ำทิ้งของโครงการได้ตามมาตรฐานคุณภาพน้ำทิ้งจากอาคารและมีการฆ่าเชื้อโรคก่อนที่จะระบายออกสู่ท่อระบายน้ำสาธารณะ | น้ำเสียในส่วนของโรงแรม ใช้ระบบบำบัดน้ำเสียแบบผสมระหว่าง Activated Sludge และ Biological disc system | - | ภาพที่ 2.2-1 |

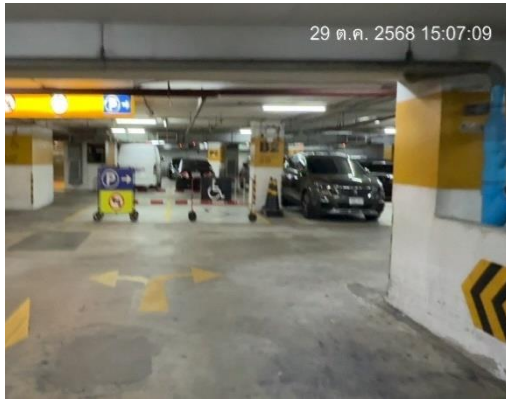
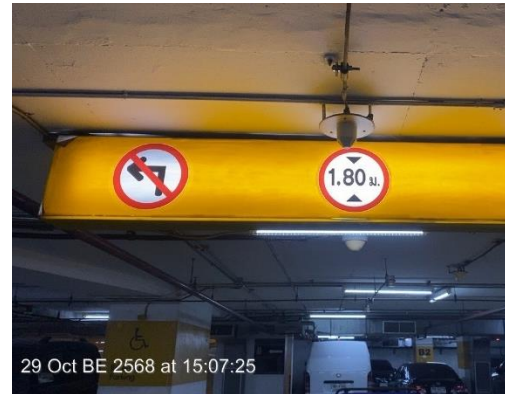
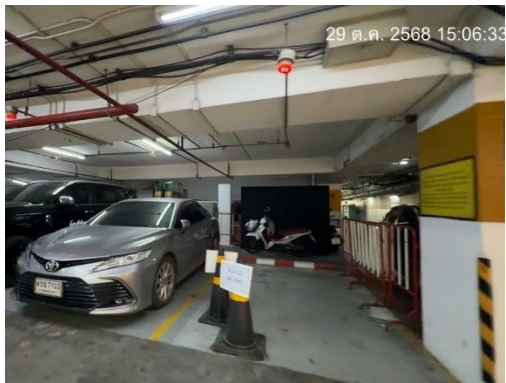
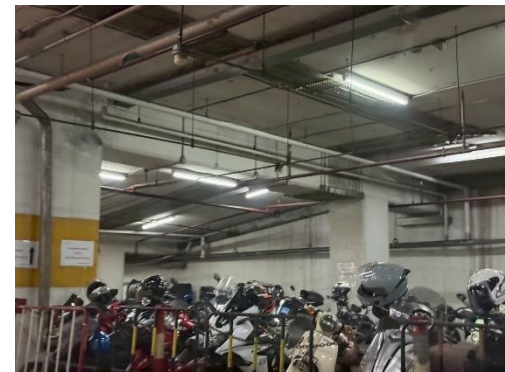
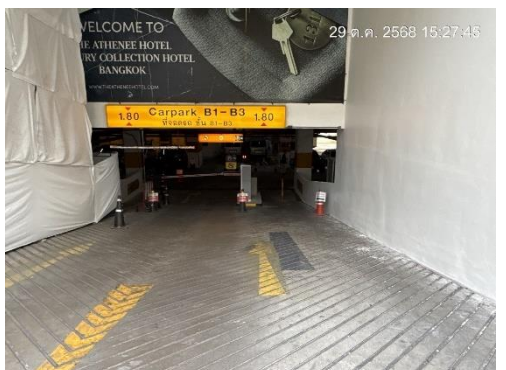
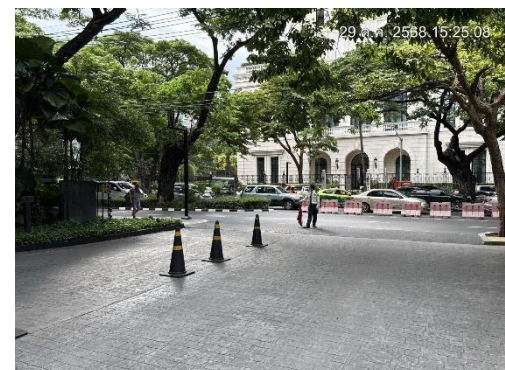
ภาพที่ 2.2-3 การจราจรและการขนส่ง

| องค์ประกอบทางสิ่งแวดล้อม<br>และคุณค่าต่างๆ | มาตรการป้องกัน และแก้ไขผลกระทบสิ่งแวดล้อม | รายละเอียดการปฏิบัติตามมาตรการป้องกัน<br>และแก้ไขผลกระทบสิ่งแวดล้อม | ปัญหา อุปสรรค<br>และแนวทางแก้ไข | หลักฐานและ<br>เอกสารประกอบ |
|---|---|---|---|---|
| 3.1 การจราจรและการขนส่ง | 1. ทางโครงการได้จัดสถานที่จอดรถไว้ 3 แห่ง ได้แก่ อาคารโรงแรมจัด<br>ที่จอดรถ จำนวน 321 คัน อาคารสำนักงานจัดไว้จำนวน 738 คัน<br>และส่วนอพาร์ทเมนต์ที่จอดรถไว้จำนวน 21 คัน และสามารถ<br>จอดได้ในอาคารจอดรถจำนวน 397 คัน ซึ่ง ทางโครงการได้จัดที่<br>จอดรถไว้เพียงพอ | ที่จอดรถในส่วนของโรงแรม ทางโรงแรมให้อาคาร<br>สำนักงานเป็นผู้ดูแลที่จอดรถ ซึ่งเพียงพอสำหรับการ<br>จอดรถ | - | ภาพที่ 2.2-3 |
| | 2. สำหรับการจราจรบริเวณทางเข้า-ออก สามารถใช้ได้ 2 เส้นทาง คือ<br>ถนนวิทย์ และถนนร่วมฤดี โดยมีทางเข้า-ออกทั้งหมด 5 ทาง โดย<br>ถนนของโครงการสามารถวิ่งเชื่อมกันได้ ระหว่างถนนวิทย์และร่วม<br>ฤดี และถนนมีขนาดใหญ่ ทำให้การจราจรภายในโครงการ ไม่ติดขัด<br>นอกจากนี้ยังมีถนนบริการกว้าง 6 เมตรรอบโครงการ | ส่วนของโรงแรมมีทางเข้า – ออก โครงการด้านถนนวิทย์<br>2 ทาง ถนนร่วมฤดี 3 ทาง โดยถนนวิทย์มีทางเข้า-ออก<br>2 ทาง เป็นประตูผู้ให้บริการขนาดกว้าง 13 เมตร เดินรถ<br>ได้ 2 ทาง และอีกประตูหนึ่งเป็นประตูสำหรับงานบริการ<br>มีขนาดประมาณ 7 เมตร จำนวน 2 ช่องจราจร เดินรถ<br>ได้ 2 ทาง ส่วนถนนร่วมฤดี ประตูจากถนนสายหลักมี<br>ขนาดกว้างประมาณ 9 เมตร และประตูถนนบริการ<br>ขนาดประมาณ 7 เมตร | | ภาพที่ 2.2-3 |

| องค์ประกอบทางสิ่งแวดล้อม<br>และคุณค่าต่างๆ | มาตรการป้องกัน และแก้ไขผลกระทบสิ่งแวดล้อม | รายละเอียดการปฏิบัติตามมาตรการป้องกัน<br>และแก้ไขผลกระทบสิ่งแวดล้อม | ปัญหา อุปสรรค<br>และการแก้ไข | หลักฐานและ<br>เอกสารประกอบ |
|---|---|---|---|---|
| | 4. ต้องมีป้ายจราจรภายในโครงการที่ชัดเจน และกระเจกนูนบริเวณปากทางเข้า-ออก เพื่อให้การจราจรเป็นไปด้วยความสะดวกและปลอดภัย | ส่วนของโรงแรม มีป้ายจราจรชัดเจน และกล้องวงจรปิด แต่ไม่มีกระเจกนูนบริเวณทางเข้า-ออกโครงการ | - | ภาพที่ 2.2-3<br>ภาพที่ 2.2-19 |

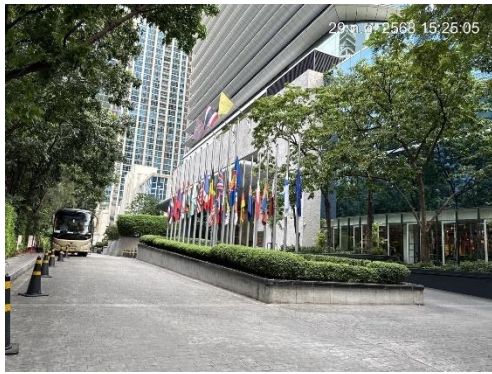
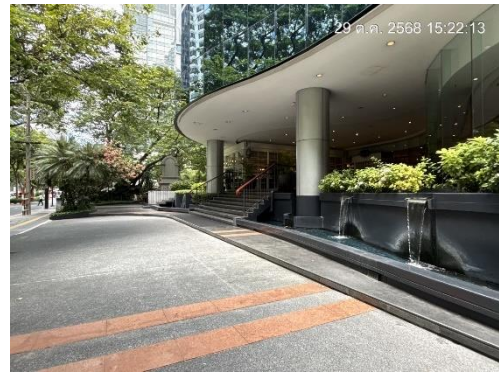
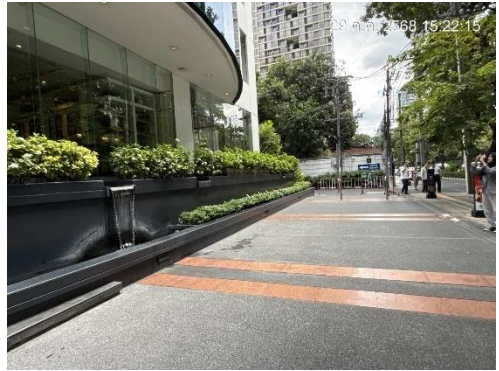
ภาพที่ 2.2-4 ระยะถอยร่อน

| องค์ประกอบทางสิ่งแวดล้อม<br>และคุณค่าต่างๆ | มาตรการป้องกัน และแก้ไขผลกระทบสิ่งแวดล้อม | รายละเอียดการปฏิบัติตามมาตรการป้องกัน<br>และแก้ไขผลกระทบสิ่งแวดล้อม | ปัญหา อุปสรรค<br>และการแก้ไข | หลักฐานและ<br>เอกสารประกอบ |
|---|---|---|---|---|
| | 2. ทางโครงการได้จัดการใช้ที่ดินของโครงการให้มี ค่า FAR ไม่เกิน 10:1 และค่า BCA ไม่น้อยกว่าร้อยละ 30 และระยะถอยร่นของอาคารอย่างน้อย 6 เมตร ซึ่ง เป็นไปตามที่ พ.ร.บ. ควบคุมอาคารกำหนด | ส่วนของโรงแรม มีระยะถอยร่นของอาคาร ไม่น้อยกว่า 6 เมตร | - | ภาพที่ 2.2-4 |

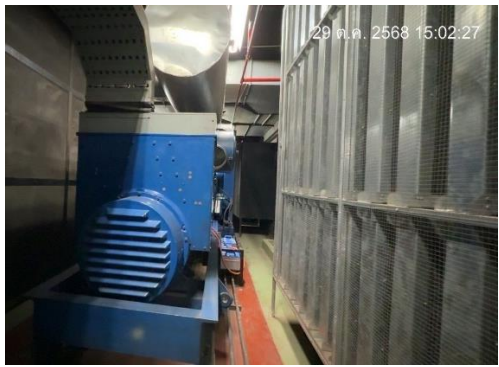
ภาพที่ 2.2-5 ระบบไฟฟ้า

| องค์ประกอบทางสิ่งแวดล้อม<br>และคุณค่าต่างๆ | มาตรการป้องกัน และแก้ไขผลกระทบสิ่งแวดล้อม | รายละเอียดการปฏิบัติตามมาตรการป้องกัน<br>และแก้ไขผลกระทบสิ่งแวดล้อม | ปัญหา อุปสรรค<br>และการแก้ไข | หลักฐานและ<br>เอกสารประกอบ |
|---|---|---|---|---|
| 3.3 การใช้ไฟฟ้า | 1. ทางโครงการมีความต้องการใช้ไฟฟ้าทั้งหมด 14,946 KVA ซึ่งจากการสอบถามเจ้าหน้าที่ของการไฟฟ้านครหลวง พบว่าสามารถจ่ายกระแสไฟฟ้าได้อย่างเพียงพอและเมื่อมีการใช้ไฟฟ้า Load สถานีไฟฟ้าย่อยแต่ละเขตบริการสามารถที่จะเชื่อมกระแสไฟฟ้าได้ทันที | ในส่วนของโรงแรม มีระบบไฟฟ้าอยู่ 2 ประเภท คือ ระบบไฟฟ้าปกติ และระบบไฟฟ้าฉุกเฉิน โดยระบบไฟฟ้าปกติรับไฟฟ้าจากไฟฟ้านครหลวง ส่วนระบบไฟฟ้าฉุกเฉินโครงการจัดให้มีเครื่องกำเนิดไฟฟ้าฉุกเฉินขนาด 1,000 kva | - | ภาพที่ 2.2-5 |
| | 2. ทางโครงการได้จัดเตรียมเครื่องปั่นไฟฟ้าสำรอง ขนาด 2,200 KVA เพื่อจะสามารถแก้ปัญหาเฉพาะหน้าในช่วงที่กระแสไฟฟ้าขัดข้อง | ในส่วนของโรงแรม ระบบไฟฟ้าฉุกเฉินจัดให้มีเครื่องกำเนิดไฟฟ้าฉุกเฉินขนาด 1,000 KVA | - | ภาพที่ 2.2-5 |

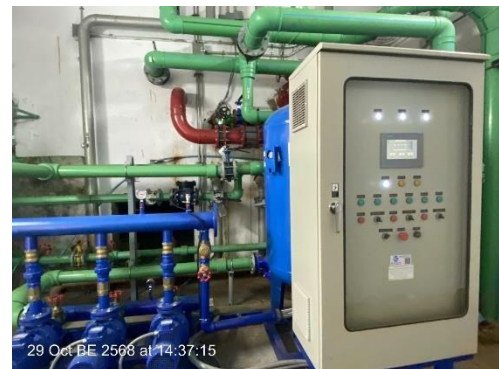
ภาพที่ 2.2-6 ระบบน้ำใช้

| องค์ประกอบทางสิ่งแวดล้อม<br>และคุณค่าต่างๆ | มาตรการป้องกัน และแก้ไขผลกระทบสิ่งแวดล้อม | รายละเอียดการปฏิบัติตามมาตรการป้องกัน<br>และแก้ไขผลกระทบสิ่งแวดล้อม | ปัญหา อุปสรรค<br>และการแก้ไข | หลักฐานและ<br>เอกสารประกอบ |
|---|---|---|---|---|
| 3.4 การใช้ประปา | 1. จากการสอบถามเจ้าหน้าที่ของการประปานครหลวง พบว่า การประปาสามารถให้บริการน้ำประปาได้อย่างเพียงพอ | ในส่วนของโรงแรม รับน้ำจากการประปานครหลวง โดยนำมาเก็บในถังเก็บน้ำชั้นใต้ดิน 2 ถัง ปริมาตรรวม 565 ลูกบาศก์เมตร และถังชั้นดาดฟ้าจำนวน 2 ถัง ปริมาตรรวม 144 ลูกบาศก์เมตร | - | ภาพที่ 2.2-6 |
| | 2. ทางโครงการได้จัดเตรียมถังเก็บน้ำสำหรับระบบประปา ซึ่งสามารถรองรับน้ำในชั่วโมงใช้น้ำสูงสุด ได้นานอย่างน้อย 3 ชั่วโมง ในแต่ละส่วนของโครงการ ซึ่งมากกว่าตามประกาศกระทรวงฉบับที่ 33 (พ.ศ. 2533) ออกตามความในพระราชบัญญัติ ควบคุมอาคาร พ.ศ. 2522 | ในส่วนของโรงแรม รับน้ำจากการประปานครหลวงเฉลี่ย 250 ลูกบาศก์เมตร/วัน โดยนำมาเก็บในถังเก็บน้ำชั้นใต้ดิน 2 ถัง ปริมาตร รวม 565 ลูกบาศก์เมตร และถังชั้นดาดฟ้าจำนวน 2 ถัง ปริมาตร รวม 144 ลูกบาศก์เมตร | - | ภาพที่ 2.2-6 |

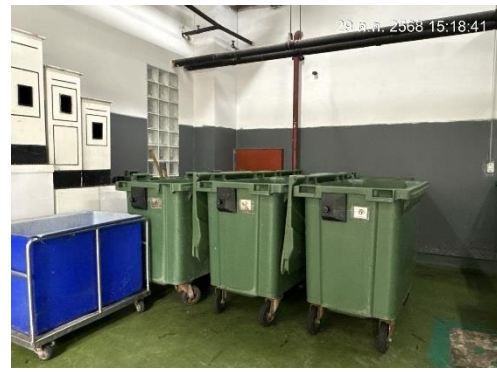
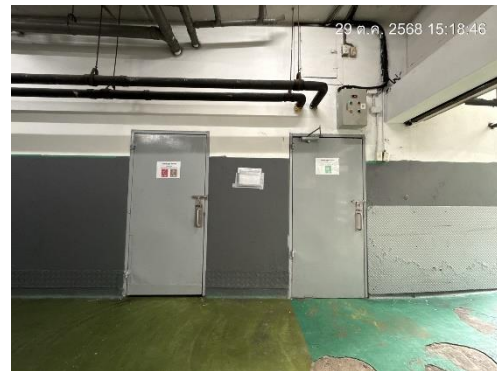
ภาพที่ 2.2-7 ห้องพัสดุฟอยรวม

| องค์ประกอบทางสิ่งแวดล้อม<br>และคุณค่าต่างๆ | มาตรการป้องกัน และแก้ไขผลกระทบสิ่งแวดล้อม | รายละเอียดการปฏิบัติตามมาตรการป้องกัน<br>และแก้ไขผลกระทบสิ่งแวดล้อม | ปัญหา อุปสรรค<br>และการแก้ไข | หลักฐานและ<br>เอกสารประกอบ |
|---|---|---|---|---|
| 3.5 การจัดการมูลฝอย | 1. เมื่อเปิดดำเนินการคาดว่าจะมีมูลฝอยเกิดขึ้นทั้งหมดประมาณ 33,448 ลบ.ม./วัน ทางโครงการ ได้จัดเตรียมห้องพักมูลฝอยไว้ใน 4 ส่วนของ โครงการ คือ โรงแรมจัดห้องพักมูลฝอยขนาด 72 ลบ.ม. อาคารสำนักงานมีห้องพักมูลฝอยขนาด 166.2 ลบ.ม. อพาร์ทเมนต์และอาคารจอดรถมีห้องพักมูลฝอยขนาด 86.91 ลบ.ม. โดยในส่วน โรงแรม อาคารสำนักงาน และอาคารจอดรถได้แยกเป็น ห้องขยะเปียก และห้องขยะแห้ง สำหรับในส่วน อพาร์ทเมนต์มีห้องขยะแห้งเพียงอย่างเดียว ซึ่งขยะเปียกในส่วนนี้จะนำไปใส่ถุงดำ แล้วนำไปพักที่ห้องขยะเปียกในอาคารจอดรถ ซึ่งจะทำการ เก็บบน สำนักงานเขตปทุมวัน | ส่วนของโรงแรม จัดให้มีห้องพักมูลฝอยของโครงการจำนวน 3 ห้อง ตั้งอยู่ที่ชั้น 1 โดยภายในห้องพักมูลฝอย มี ก้อนน้ำ และด้านหน้าห้องพักมีรางระบายน้ำ เพื่อทำความสะอาดแล้วน้ำในระบบบำบัดน้ำเสีย | - | ภาพที่ 2.2-7 |
| | 3. ดูแลทำความสะอาดห้องพักมูลฝอยโดยน้ำยาฆ่าเชื้อโรคเป็นประจำ | ส่วนโรงแรม พนักงานทำความสะอาดใช้น้ำยาฆ่าเชื้อเป็นประจำ | - | ภาพที่ 2.2-7 |

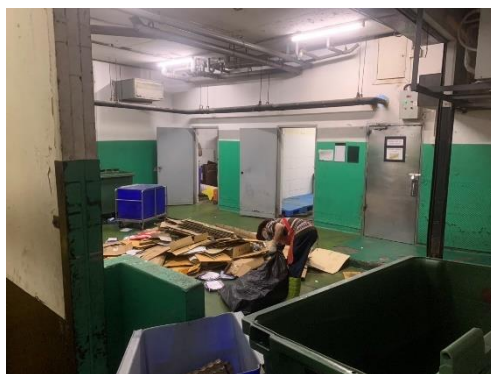
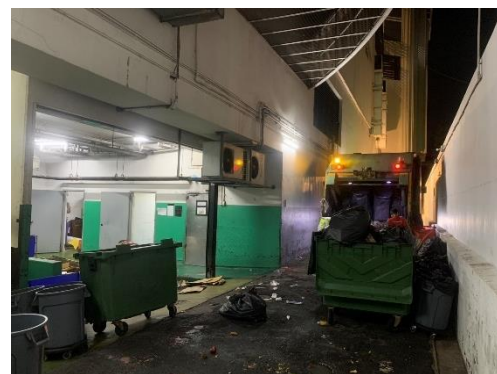
ภาพที่ 2.2-8 การขนย้ายขยะ

| องค์ประกอบทางสิ่งแวดล้อม<br>และคุณค่าต่างๆ | มาตรการป้องกัน และแก้ไขผลกระทบสิ่งแวดล้อม | รายละเอียดการปฏิบัติตามมาตรการป้องกัน<br>และแก้ไขผลกระทบสิ่งแวดล้อม | ปัญหา อุปสรรค<br>และการแก้ไข | หลักฐานและ<br>เอกสารประกอบ |
|---|---|---|---|---|
| | 2. ให้มีการเก็บขนมูลฝอยเปียกทุกวัน เพื่อป้องกันกลิ่นเหม็นและเป็นแหล่งเชื้อโรค | ส่วนโรงแรม ทางสำนักงานเขตจะเข้ามาเก็บทุกวัน ภายหลังการเก็บขนพนักงานจะล้างทำความสะอาดเป็นประจำ | - | ภาพที่ 2.2-8 |

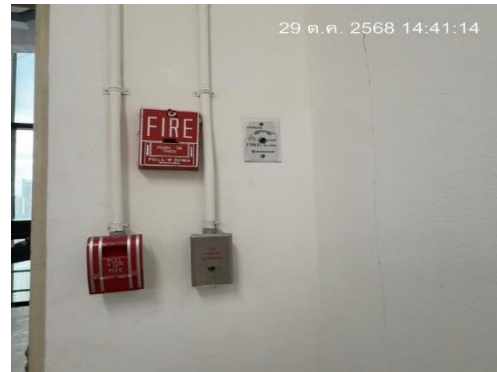
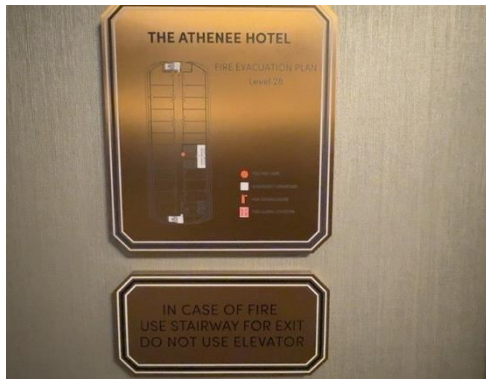
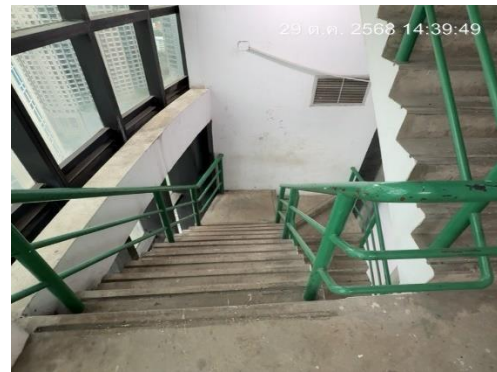
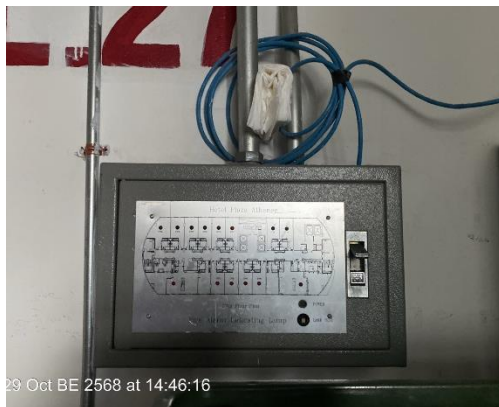
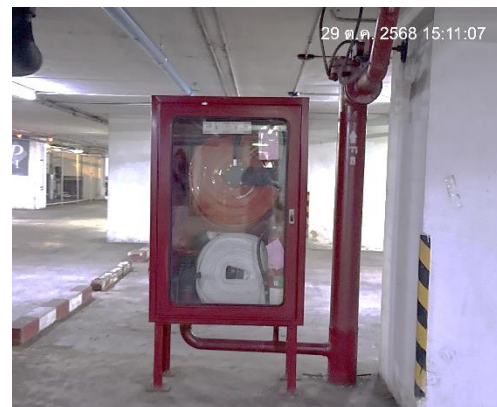
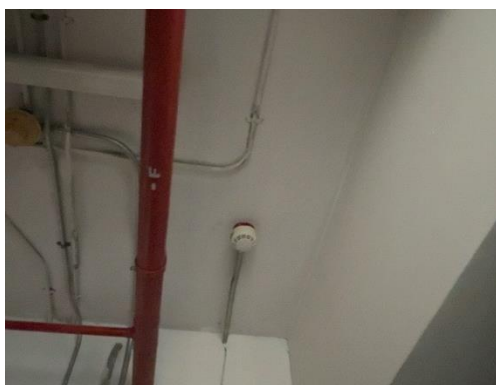
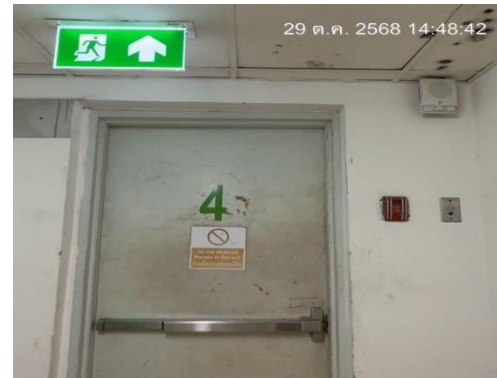
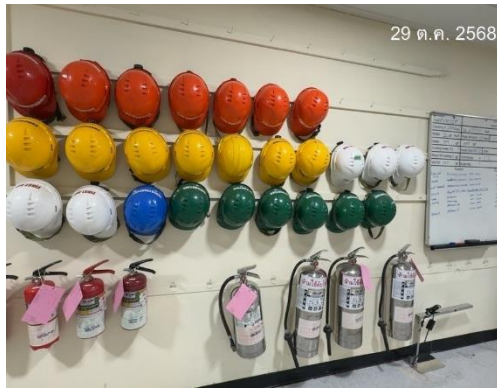
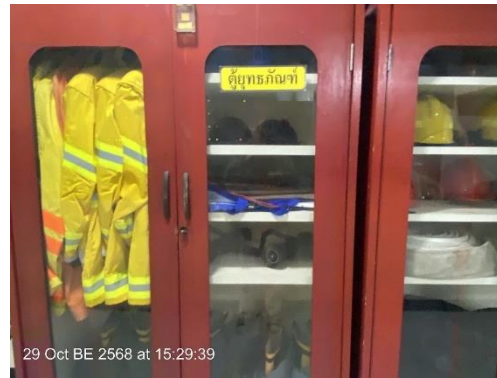
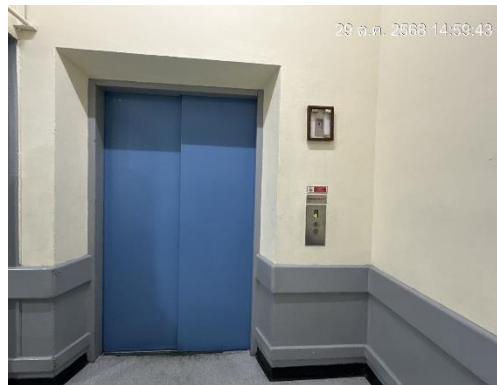
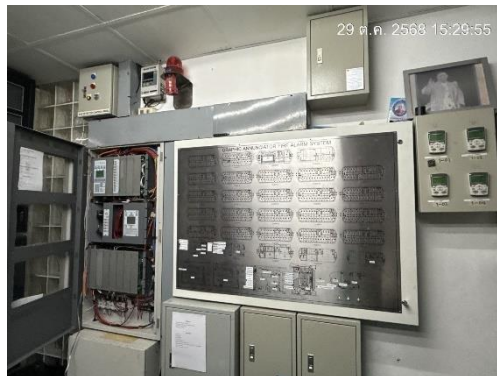
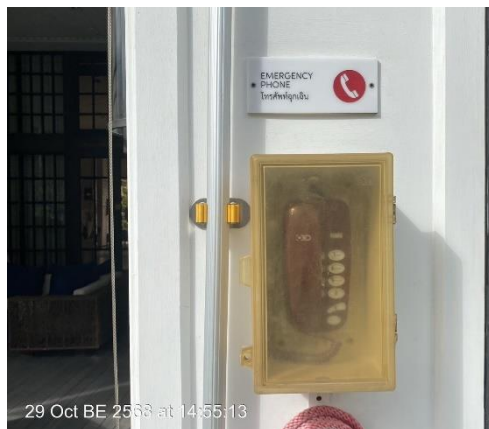
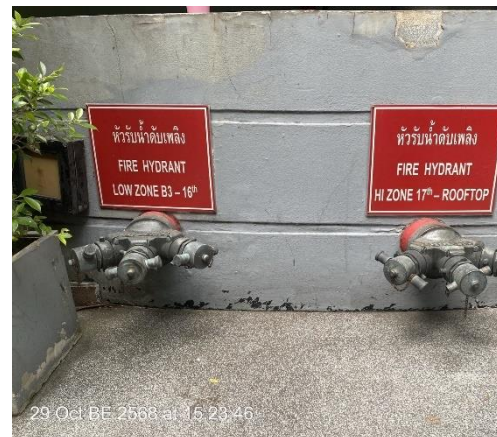
ภาพที่ 2.2-9 อุปกรณ์ป้องกันอัคคีภัย

| องค์ประกอบทางสิ่งแวดล้อม<br>และคุณค่าต่างๆ | มาตรการป้องกัน และแก้ไขผลกระทบสิ่งแวดล้อม | รายละเอียดการปฏิบัติตามมาตรการป้องกัน<br>และแก้ไขผลกระทบสิ่งแวดล้อม | ปัญหา อุปสรรค<br>และการแก้ไข | หลักฐานและ<br>เอกสารประกอบ |
|---|---|---|---|---|
| 3.7 การป้องกันอัคคีภัย | 1. ติดตั้งอุปกรณ์ดับเพลิงตามมาตรฐานของอาคาร คือ ตู้ฉีดน้ำดับเพลิง (Fire Hose Cabinet) | ส่วนโรงแรม มีการติดตั้งอุปกรณ์ดับเพลิงตามมาตรฐานของอาคาร | - | ภาพที่ 2.2-9 |
| | 2. เนื่องจากเป็นอาคารสูงทางโครงการจึงได้จัดลาน สำหรับหนีไฟทางอากาศ และติดตั้งถังลิฟต์ดับเพลิงเพื่อให้เจ้าหน้าที่สามารถเข้าไประงับอัคคีภัยภายในอาคารได้ | ทางโครงการมีทางหนีไฟทางอากาศ และติดตั้งลิฟต์ดับเพลิงจำนวน 1 ตัว เพื่อให้เจ้าหน้าที่สามารถระงับอัคคีภัยภายในอาคารได้ | - | ภาพที่ 2.2-9 |
| | 3. ติดตั้งสัญญาณเตือนไฟไหม้ (Fire Alarm) และมีป้ายแสดงตำแหน่งของอุปกรณ์ดับเพลิง และทางหนีไฟฉุกเฉิน | ทางโครงการมีการติดตั้งสัญญาณเตือนไฟไหม้ และมีป้ายแสดงตำแหน่งอุปกรณ์ดับเพลิง และทางออกฉุกเฉิน | - | ภาพที่ 2.2-9 |

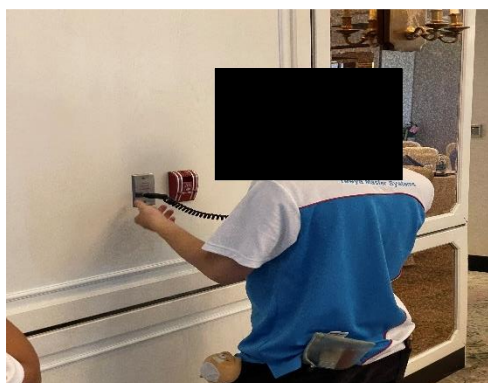
ภาพที่ 2.2-10 เจ้าหน้าที่ตรวจสอบระบบป้องกันอัคคีภัย

| องค์ประกอบทางสิ่งแวดล้อม<br>และคุณค่าต่างๆ | มาตรการป้องกัน และแก้ไขผลกระทบสิ่งแวดล้อม | รายละเอียดการปฏิบัติตามมาตรการป้องกัน<br>และแก้ไขผลกระทบสิ่งแวดล้อม | ปัญหา อุปสรรค<br>และการแก้ไข | หลักฐานและ<br>เอกสารประกอบ |
|---|---|---|---|---|
| | 4. ดูแลอุปกรณ์ดับเพลิงให้อยู่ในสภาพที่พร้อมในการใช้งานตลอดเวลา | ส่วนโรงแรม มีเจ้าหน้าที่ดูแล ตรวจสอบอุปกรณ์ดับเพลิงให้อยู่ในสภาพพร้อมใช้งานตลอดเวลา | - | ภาคผนวก ค-1<br>ตรวจสอบระบบ<br>สาธารณูปโภค<br>ภาพที่ 2.2-10 |

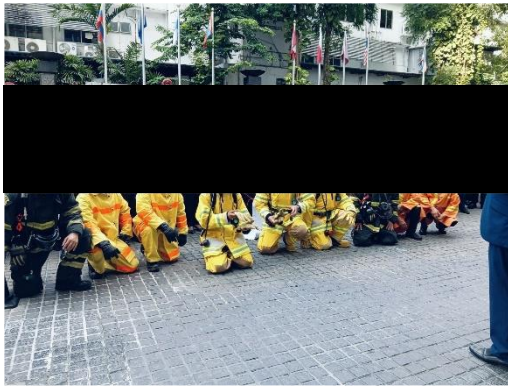
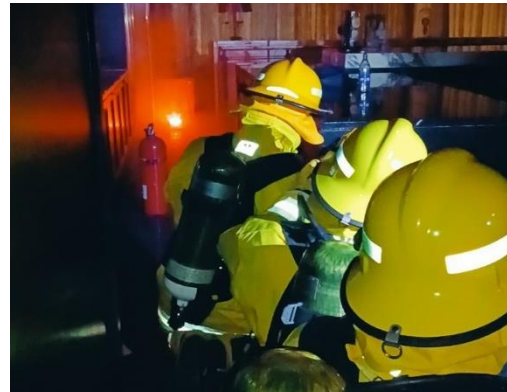
ภาพที่ 2.2-11 การซ้อมดับเพลิง

| องค์ประกอบทางสิ่งแวดล้อม<br>และคุณค่าต่างๆ | มาตรการป้องกัน และแก้ไขผลกระทบสิ่งแวดล้อม | รายละเอียดการปฏิบัติตามมาตรการป้องกัน<br>และแก้ไขผลกระทบสิ่งแวดล้อม | ปัญหา อุปสรรค<br>และการแก้ไข | หลักฐานและ<br>เอกสารประกอบ |
|---|---|---|---|---|
| 3.7 การป้องกันอัคคีภัย (ต่อ) | <p>6. ทางโครงการจัดแผนปฏิบัติการในกรณีที่เกิดเหตุเพลิงไหม้ คือ</p> <ol style="list-style-type: none"> <li>เมื่อเกิดเหตุเพลิงไหม้ขึ้นในโครงการระบบแจ้งสัญญาณเพลิงไหม้จะทำการ ตรวจจับควันและความร้อน โดยระบบแจ้งสัญญาณจะใช้ทั้งระบบอัตโนมัติและระบบ manual โดยทางโครงการได้เลือกใช้ระบบแจ้งเหตุด้วยเสียงเพื่อให้ผู้ที่อยู่ในอาคารได้เตรียมอพยพออกนอกอาคารได้ทันทั่วทั้ง</li> <li>เจ้าหน้าที่หรือผู้พบเห็นเหตุเพลิงไหม้ต้องแจ้งเหตุฉุกเฉินไปยังศูนย์ทำการ ดับเพลิงที่ใกล้ที่สุด โดยจะมีระบบโทรศัพท์แจ้งเหตุติดตั้งอยู่ใกล้กับบันไดหนีไฟ ซึ่งจะมีป้ายเรืองแสงบอกทางออกบันไดหนีไฟ</li> <li>ผู้ที่อยู่ในอาคารจะต้องรีบออกนอกห้อง เพื่อหนีไฟโดยทางบันไดหนีไฟ</li> <li>สำหรับผู้ที่อยู่ในลิฟต์จะสามารถหนีไฟได้โดยเมื่อเกิดเหตุเพลิงไหม้ลิฟต์ทุกตัวของอาคารจะลงมาที่ชั้น 1</li> <li>ขณะที่อุปกรณ์ป้องกันอัคคีภัยทำการดับเพลิง เนื่องจากเป็นอาคารสูงทางโครงการ ได้จัดลิฟต์ดับเพลิงเพื่อให้เจ้าหน้าที่เข้าไประงับอัคคีภัยได้ ซึ่งอุปกรณ์ดับเพลิงต่างๆ และลิฟต์ดับเพลิงจะทำงานได้โดยอาศัยระบบไฟฟ้าสำรอง และถูกควบคุมการทำงานโดย Command Center ในแต่ละส่วนของอาคาร นอกจากนี้ยังมีลานหนีไฟทางอากาศอีกด้วย</li> <li>ทางโครงการจัดให้มีหน่วยดับเพลิงเบื้องต้น เพื่อทำการระงับอัคคีภัยก่อนที่เจ้าหน้าที่จากสถานีตำรวจดับเพลิงจะมาถึงพื้นที่โครงการ</li> </ol> | ส่วนโรงแรม จัดให้มีแผนปฏิบัติการในกรณีเกิดเพลิงไหม้ และมีการซ้อมดับเพลิงปีละ 2 ครั้ง โดยจ้างหน่วยงานภายนอก 1 ครั้งและซ้อมเอง 1 ครั้ง ซ้อมครั้งสุดท้าย เมื่อ 9 กันยายน พ.ศ. 2568 | - | ภาคผนวก ค-2<br>ใบรับรองการซ้อม<br>อพยพหนีไฟ<br>ภาพที่ 2.2-11 |

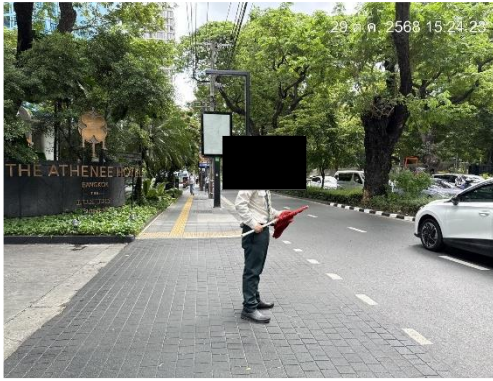
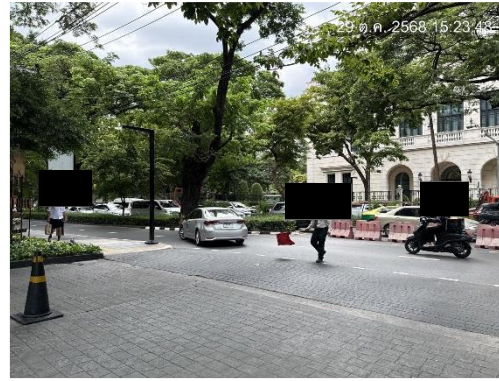
ภาพที่ 2.2-18 เจ้าหน้าที่รักษาความปลอดภัย

| องค์ประกอบทางสิ่งแวดล้อม<br>และคุณค่าต่างๆ | มาตรการป้องกัน และแก้ไขผลกระทบสิ่งแวดล้อม | รายละเอียดการปฏิบัติตามมาตรการป้องกัน<br>และแก้ไขผลกระทบสิ่งแวดล้อม | ปัญหา อุปสรรค<br>และการแก้ไข | หลักฐานและ<br>เอกสารประกอบ |
|---|---|---|---|---|
| 3.1 การจราจรและการขนส่ง (ต่อ) | 3. ต้องมียามรักษาการณ์ตลอด 24 ชม. เพื่ออำนวยความสะดวกและความปลอดภัยของการจราจรภายในโครงการ | ส่วนของโรงแรม มียามรักษาความปลอดภัย ตลอด 24 ชม. และมีกล้องวงจรปิด เพื่อตรวจสอบความเรียบร้อยของผู้ใช้บริการ | - | ภาพที่ 2.2-18<br>ภาพที่ 2.2-19 |

| องค์ประกอบทางสิ่งแวดล้อม<br>และคุณค่าต่างๆ | มาตรการป้องกัน และแก้ไขผลกระทบสิ่งแวดล้อม | รายละเอียดการปฏิบัติตามมาตรการป้องกัน<br>และแก้ไขผลกระทบสิ่งแวดล้อม | ปัญหา อุปสรรค<br>และการแก้ไข | หลักฐานและ<br>เอกสารประกอบ |
|---|---|---|---|---|
| | 5. มียามรักษาการณ์คอยดูแลความปลอดภัยตลอด 24 ชั่วโมง | ส่วนโรงแรม มียามรักษาความปลอดภัยตลอด 24 ชม. และมีกล้องวงจรปิด เพื่อตรวจสอบความเรียบร้อยของผู้ใช้บริการ | - | ภาพที่ 2.2-18<br>ภาพที่ 2.2-19 |
