## บทที่ 1 รายละเอียดโครงการ

- 1.2.1 ชื่อโครงการ : โครงการลาธาล พาร์ก คอนโดมิเนียม (เฉพาะอาคาร C)
- 1.2.2 สถานที่ตั้งโครงการ : เลขที่ 10 ซอยลาซาล 10 ถนนสุขุมวิท 105 แขวงบางนาใต้ เขตบางนา กรุงเทพมหานคร 10260 (ภาพที่ 1.2-1)

- 1.2.4 จัดทำรายงานโดย : บริษัท ชินแคลร์ โน้ท เมอร์ซ (ประเทศไทย) จำกัด
- 1.2.5 ได้รับความเห็นชอบรายงานการประเมินผลกระทบสิ่งแวดล้อม : เลขที่ ทส 1009/8531 ลงวันที่ 22 สิงหาคม 2548 (ภาคผนวก ก)

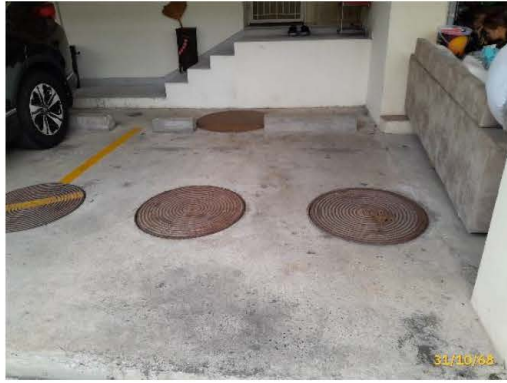
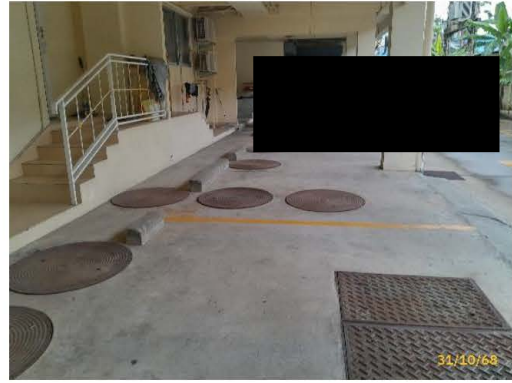
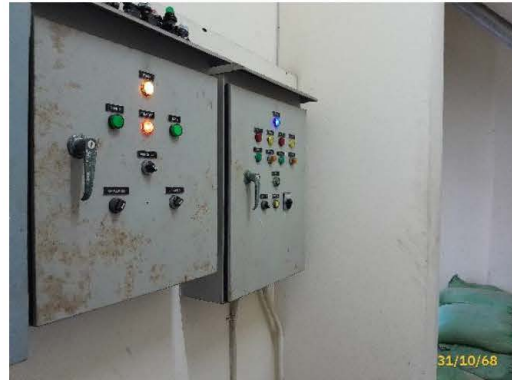
| องค์ประกอบทางสิ่งแวดล้อม | มาตรการป้องกันและแก้ไขผลกระทบสิ่งแวดล้อม | ผลการปฏิบัติและรายละเอียดการปฏิบัติตามมาตรการฯ<br>✓ = ปฏิบัติ ✕ = ไม่ได้ปฏิบัติ ○ = ปฏิบัติไม่ได้<br>⊙ = ปฏิบัติได้แต่ไม่มีประสิทธิภาพ ● = ยังไม่ถึงเวลาปฏิบัติ | ปัญหา/อุปสรรค/แนวทางแก้ไข | เอกสารอ้างอิง |
|---|---|---|---|---|
| 1. การจัดการน้ำเสีย | - ติดตั้งและใช้ระบบบำบัดน้ำเสียประกอบด้วย ถังดักไขมัน ระบบบำบัดแบบบ่อเกรอะ-บ่อกรองไร้อากาศ (Septic-anaerobic filter) และระบบ Fixed film aeration สำหรับแต่ละอาคาร โดยให้น้ำเสียน้ำ BOD ไม่เกิน 20 มก./ลิตร และ SS ไม่เกิน 30 มก./ลิตร | ✓ - จากการสำรวจเบื้องต้นด้วยวิธีพินิจ ณ วันที่เข้าสำรวจสภาพปัจจุบัน พบว่าอาคาร C มีระบบบำบัดน้ำเสียจำนวน 1 ระบบ มีลักษณะ และคุณสมบัติสอดคล้องต่อมาตรการ โดยปัจจุบันปริมาณน้ำเสียที่เข้าสู่ระบบมีปริมาณเฉลี่ย 26 ลูกบาศก์เมตร/วัน | - | ภาพที่ 2.2-1 ระบบบำบัดน้ำเสีย (เฉพาะอาคาร C) |

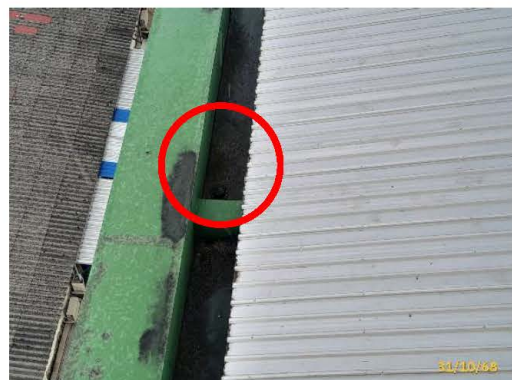
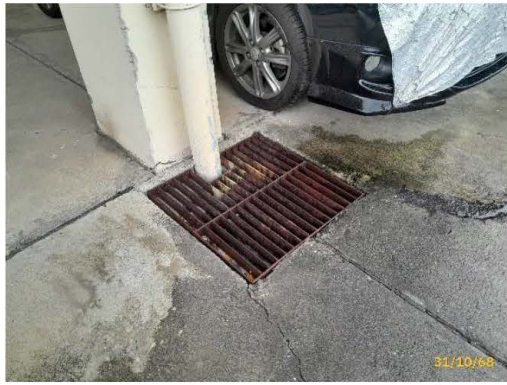
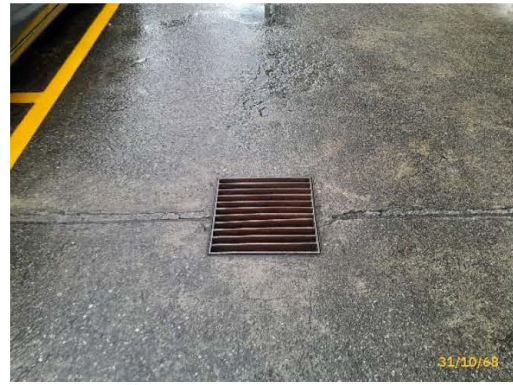
| องค์ประกอบทางสิ่งแวดล้อม | มาตรการป้องกันและแก้ไขผลกระทบสิ่งแวดล้อม | ผลการปฏิบัติและรายละเอียดการปฏิบัติตามมาตรการ<br>✓ = ปฏิบัติ ✕ = ไม่ได้ปฏิบัติ ○ = ปฏิบัติไม่ได้<br>⊙ = ปฏิบัติได้แต่ไม่มีประสิทธิภาพ ● = ยังไม่ถึงเวลาปฏิบัติ | ปัญหา/อุปสรรค/<br>แนวทางแก้ไข | เอกสารอ้างอิง |
|---|---|---|---|---|
| 2. การระบายน้ำและการป้องกันน้ำท่วม | - จัดให้มีระบบระบายน้ำที่สามารถระบายน้ำที่ชั่วโมงสูงสุดได้ | ✓ - ผู้พัฒนาโครงการมีการก่อสร้างระบบระบายน้ำที่เพียงพอต่อการระบายน้ำสามารถระบายน้ำที่ชั่วโมงสูงสุดได้ | - | ภาพที่ 2.2-3 ระบบระบายน้ำ |

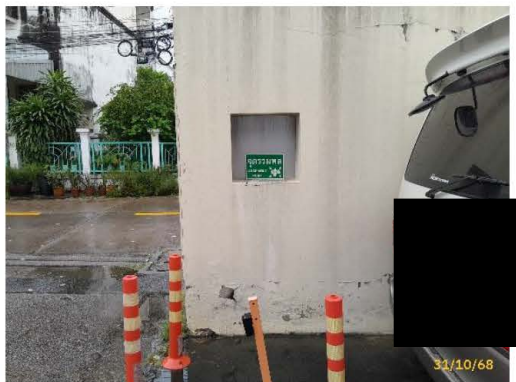
ภาพที่ 2.2-15 พื้นที่จัดรวมพล

| องค์ประกอบทางสิ่งแวดล้อม | มาตรการป้องกันและแก้ไขผลกระทบสิ่งแวดล้อม | ผลการปฏิบัติและรายละเอียดการปฏิบัติตามมาตรการฯ<br>✓ = ปฏิบัติ ✗ = ไม่ได้ปฏิบัติ ○ = ปฏิบัติไม่ได้<br>⊙ = ปฏิบัติได้แต่ไม่มีประสิทธิภาพ ● = ยังไม่ถึงเวลาปฏิบัติ | ปัญหา/อุปสรรค/แนวทางแก้ไข | เอกสารอ้างอิง |
|---|---|---|---|---|
| | - จัดเตรียมพื้นที่รวมพลกรณีเกิดเหตุเพลิงไหม้ที่เพียงพอ | ✓ - ในส่วนของอาคาร C นิติบุคคลอาคารชุดฯ ได้จัดให้มีพื้นที่สำหรับรวมพล 1 แห่ง ตั้งอยู่บริเวณทางทิศใต้ของอาคาร ซึ่งอยู่ประชิดริมถนนสาธารณะ ทำให้สามารถเคลื่อนย้ายคนได้อย่างรวดเร็ว และเพียงพอ | - | ภาพที่ 2.2-15 พื้นที่จุดรวมพล |

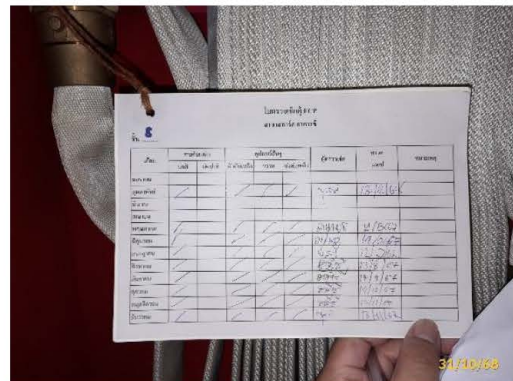
| องค์ประกอบทางสิ่งแวดล้อม | ดัชนีที่ตรวจวัด/ความถี่ | บริเวณที่ตรวจวัด | ผลการปฏิบัติและรายละเอียดการปฏิบัติตามมาตรการ<br>✓ = ปฏิบัติ ✗ = ไม่ได้ปฏิบัติ ○ = ปฏิบัติไม่ได้<br>⊙ = ปฏิบัติได้แต่ไม่มีประสิทธิภาพ ● = ยังไม่ถึงเวลาปฏิบัติ | | ปัญหา/อุปสรรค/แนวทางแก้ไข | เอกสารอ้างอิง |
|---|---|---|---|---|---|---|
| 3. ระบบป้องกันอัคคีภัย | <u>ดัชนีที่ตรวจวัด</u><br>- ตรวจสอบระบบป้องกันอัคคีภัยให้อยู่ในสภาพพร้อมใช้งาน<br><u>ระยะเวลา/ความถี่</u><br>- อย่างน้อยปีละ 1 ครั้ง | - ระบบป้องกันอัคคีภัยภายในอาคาร C และ D | ✓ | - ระบบป้องกันอัคคีภัยจะได้รับการตรวจสอบอย่างน้อยเดือนละ 1 ครั้ง โดยเจ้าหน้าที่รักษาความปลอดภัย | - | ภาพที่ 2.2-20 การตรวจสอบระบบป้องกันอัคคีภัย |

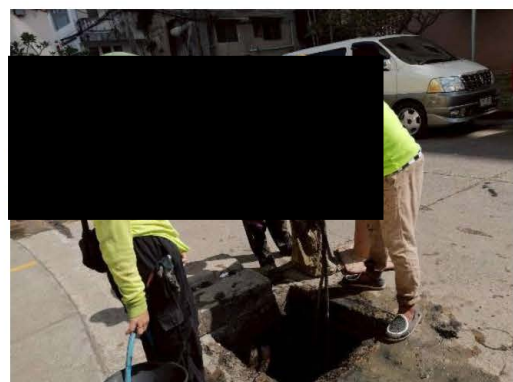
ภาพที่ 2.2-21 การขุดลอกท่อ/รางระบายน้ำ

| องค์ประกอบทางสิ่งแวดล้อม | มาตรการป้องกันและแก้ไขผลกระทบสิ่งแวดล้อม | ผลการปฏิบัติและรายละเอียดการปฏิบัติตามมาตรการ<br>✓ = ปฏิบัติ ✕ = ไม่ได้ปฏิบัติ ○ = ปฏิบัติไม่ได้<br>⊙ = ปฏิบัติได้แต่ไม่มีประสิทธิภาพ ● = ยังไม่ถึงเวลาปฏิบัติ | ปัญหา/อุปสรรค/<br>แนวทางแก้ไข | เอกสารอ้างอิง |
|---|---|---|---|---|
| | - ดูแลและทำความสะอาดบ่อตรวจการระบายอย่างสม่ำเสมอ | ✓ - นิติบุคคลอาคารชุดทั้ง 4 อาคาร คอยช่วยกันบำรุงรักษาระบบระบายน้ำภายในโครงการเป็นระยะ นอกจากนี้ยังกำหนดให้มีการชุดลอกปีละ 1 ครั้ง (ล่าสุดดำเนินการเมื่อวันที่ 19 ธันวาคม 2568) | - | ภาพที่ 2.2-21 การชุดลอกท่อ/รางระบายน้ำ |

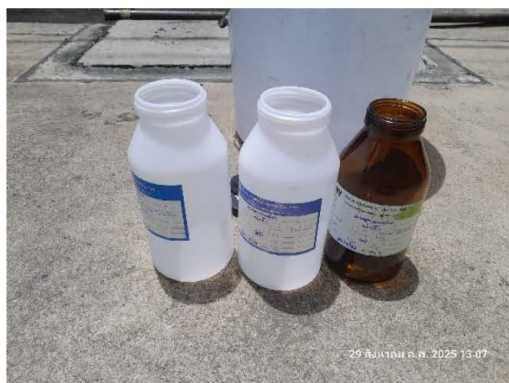
ภาพที่ 3.5.3-1 ตำแหน่งและวิธีการเก็บตัวอย่างน้ำทิ้ง

จากการตรวจวิเคราะห์คุณภาพน้ำทิ้งบริเวณจุดระบายท่อระบายน้ำสาธารณะ (หลังออกจากระบบบำบัดน้ำเสียของอาคาร C) วันที่ 29 สิงหาคม 2568 พบว่าผลการวิเคราะห์ “ส่วนใหญ่” มีค่าอยู่ในเกณฑ์มาตรฐานตามประกาศกระทรวงทรัพยากรธรรมชาติและสิ่งแวดล้อม เรื่อง กำหนดมาตรฐานควบคุมการระบายน้ำทิ้งจากอาคารบางประเภทและบางขนาด พ.ศ. 2567 (ประเภท ข) เว้นแต่บีโอดี (BOD) ที่มีค่าเกินมาตรฐาน ทั้งนี้ผู้จัดทำรายงานขอเสนอแนวทางการแก้ไขดังนี้

บีโอดี (BOD) สามารถลดลงได้โดยการสนับสนุนปัจจัยการเติบโตของจุลินทรีย์ (อาหาร อากาศ) ภายในระบบบำบัดน้ำเสียให้สมดุลกับปริมาณอาหาร (BOD) โดยการควบคุมการ Returned Sludge และการเติมตะกอนจุลินทรีย์ เป็นหลัก ทั้งนี้สามารถพิจารณาการควบคุมได้จากค่า F/M ratio (อัตราส่วนอาหารต่อจุลินทรีย์) ที่ควรอยู่ที่ 0.25 – 0.5 วัน และ MLSS อยู่ที่ 1500 – 3000 มิลลิกรัม/ลิตร หรือควบคุมจากค่า SV 30 ที่ควรอยู่ที่ 300 – 400 มิลลิลิตร/ลิตร อนึ่งควรรักษาค่าออกซิเจนละลายน้ำ (DO) ให้มากกว่า 2 mg/L ทุกส่วนของบ่อเติมอากาศ และตะกอนควรมีสีน้ำตาลลักษณะคล้ายโคลนมีกลิ่นอับ หากมีสีดำแสดงถึงภาวะขาดออกซิเจน
