ภาคผนวกที่ 7

ภาพถ่ายผลการปฏิบัติตามมาตรการป้องกันและแก้ไขผลกระทบสิ่งแวดล้อม  
และติดตามตรวจสอบคุณภาพสิ่งแวดล้อม

ภาพถ่ายผลการปฏิบัติตามมาตรการป้องกันและแก้ไขผลกระทบสิ่งแวดล้อมและติดตามตรวจสอบคุณภาพสิ่งแวดล้อม  
โครงการ CHAPTER CHULA-SAMYAN (แฮปเตอร์ จุฬา-สามย่าน) (ระยะดำเนินการ)  
ประจำเดือนกรกฎาคม-ธันวาคม 2568

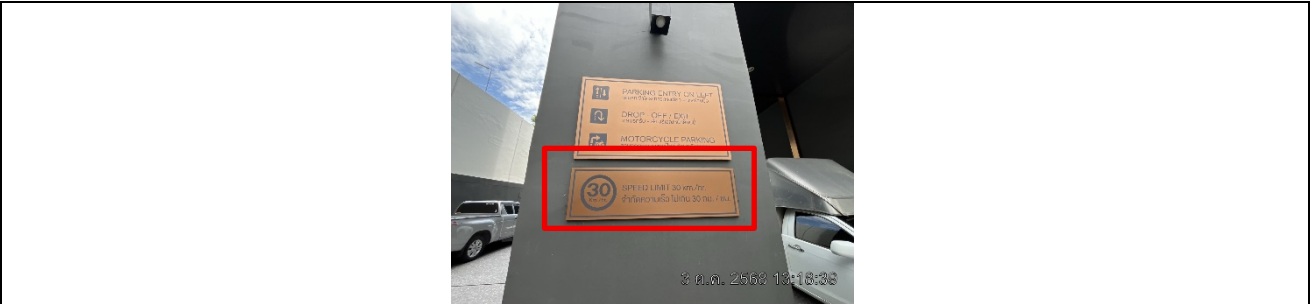
รูปที่ ๗.1 ป้ายจำกัดความเร็วไม่เกิน 30 กิโลเมตร/ ชั่วโมง

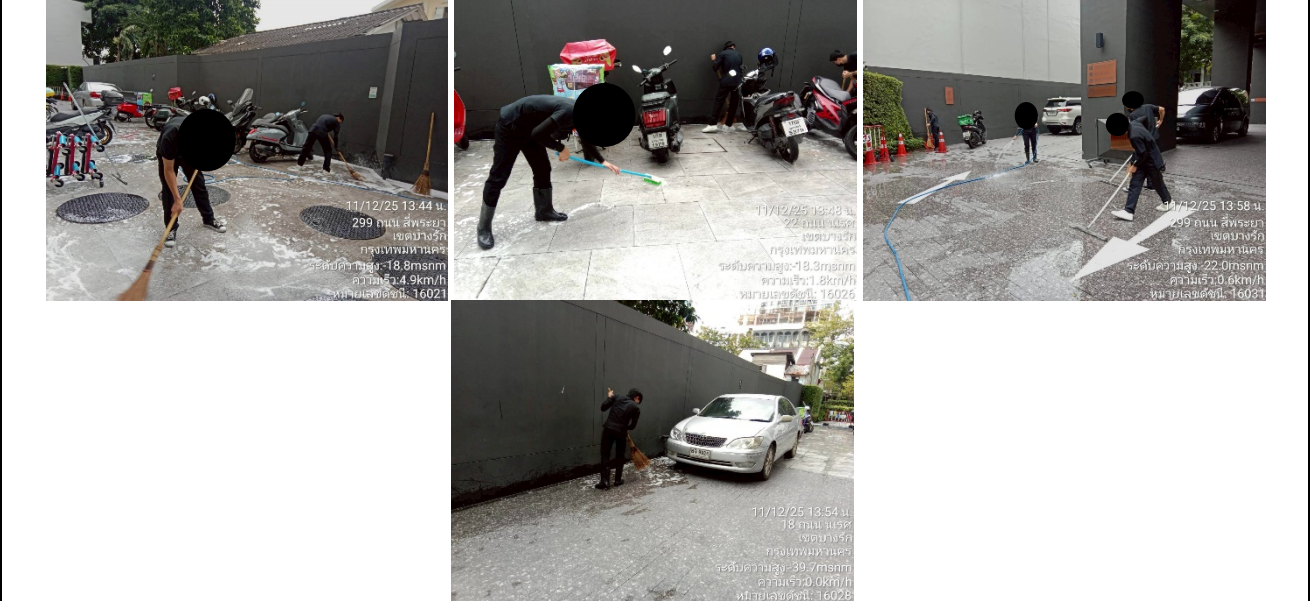
รูปที่ ๗.2 พนักงานฉีดล้างถนนภายในโครงการ

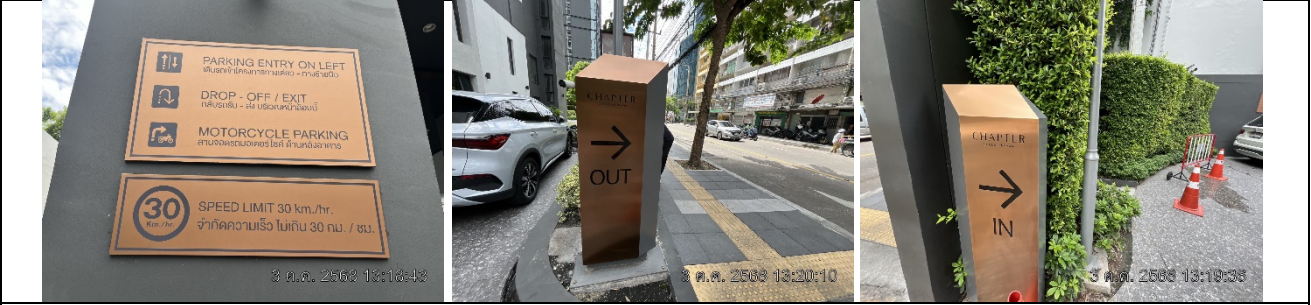
รูปที่ ๗.3 ป้ายจราจรภายในโครงการ

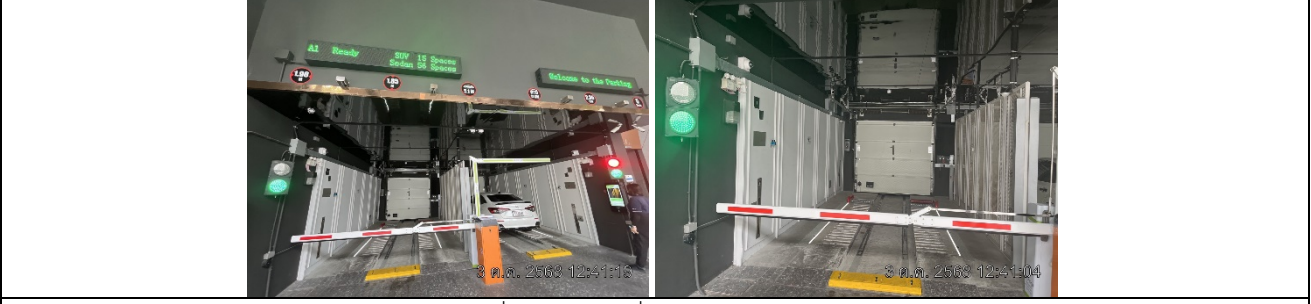
รูปที่ ๗.4 ระบบที่จอดรถแบบอัตโนมัติ

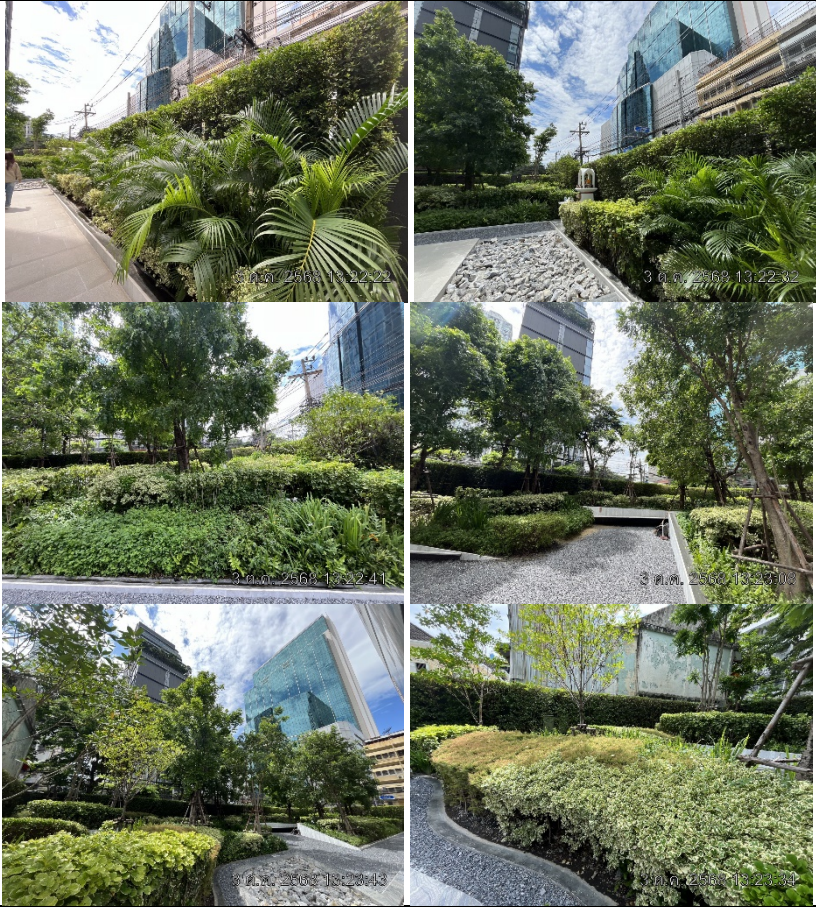
| รูปที่ ๗.5 พื้นที่สีเขียวภายในโครงการ | |

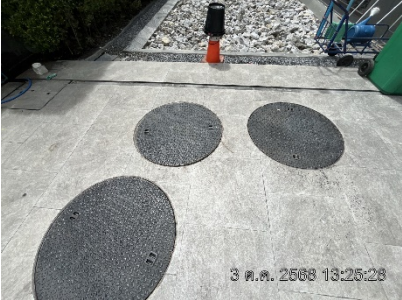
| รูปที่ ๗.6 ระบบบำบัดน้ำเสีย | รูปที่ ๗.7 เจ้าหน้าที่ที่มีความรู้ความชำนาญดูแลรักษาและควบคุมระบบบำบัดน้ำเสีย |

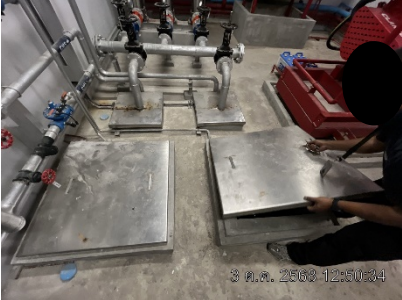
| รูปที่ ๗.8 ถังเก็บน้ำใต้ดิน | รูปที่ ๗.9 ถังเก็บน้ำชั้นดาดฟ้า |

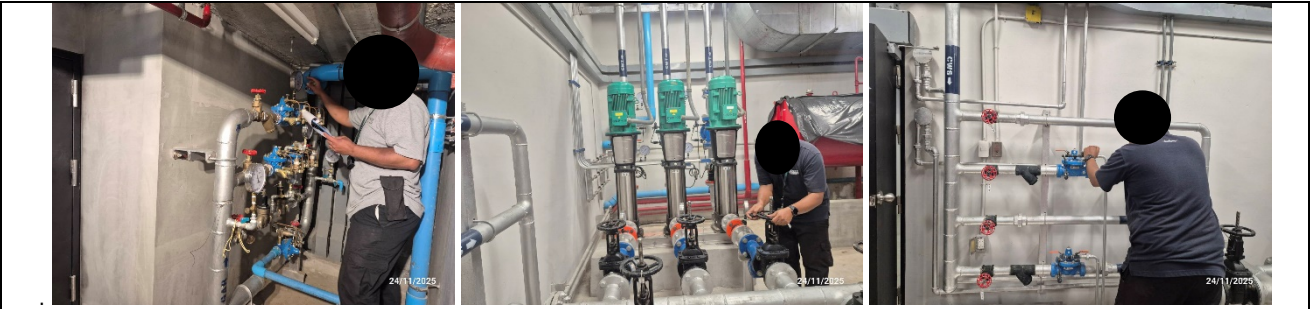
รูปที่ ๗7.10 เจ้าหน้าที่คอยดูแลรักษาระบบเส้นท่อประปา

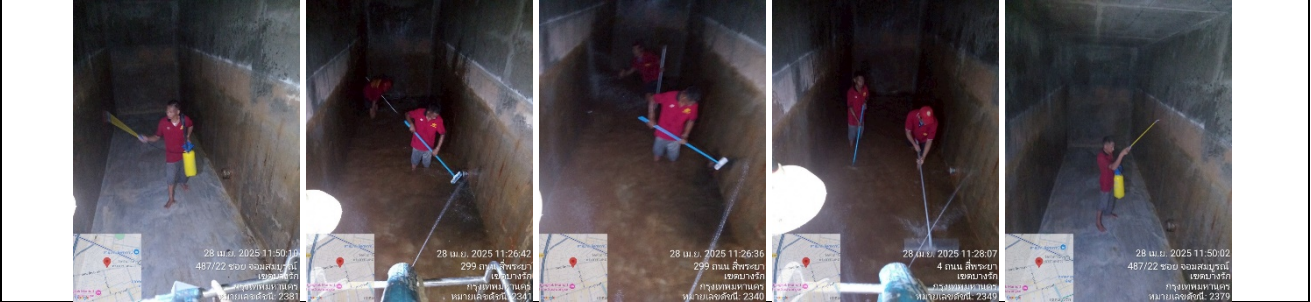
รูปที่ ๗7.11 ล้างถังสำรองน้ำใช้

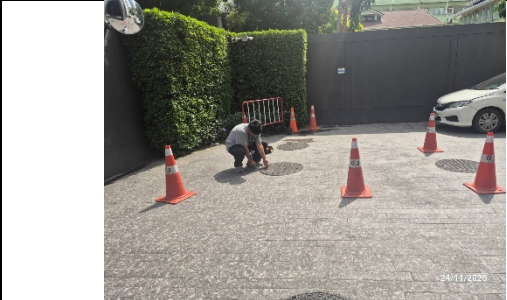
รูปที่ ๗7.14 กรวยกั้นจราจร

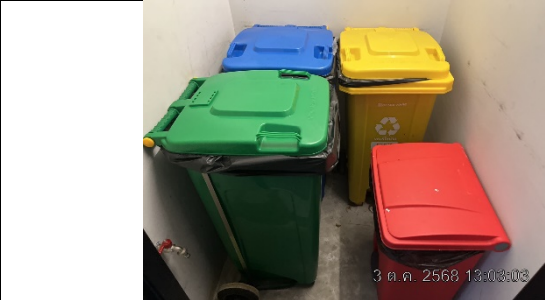
รูปที่ ๗7.15 ถังรองรับมูลฝอย จำนวน 4 ถัง  
(ขยะแห้ง ขยะเปียก ขยะรีไซเคิล และขยะอันตราย)

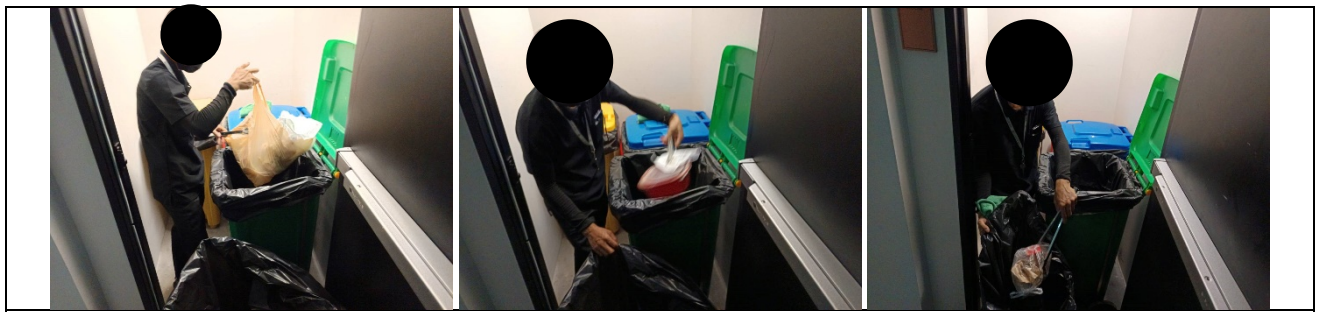
รูปที่ ผ7.16 พนักงานจัดเก็บมูลฝอยจากถังรองรับมูลฝอยรวม

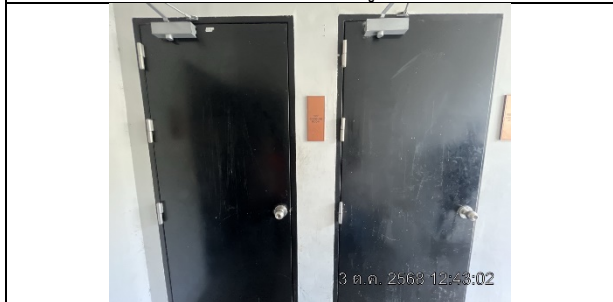
รูปที่ ผ7.17 ห้องพักขยะรวมของโครงการ

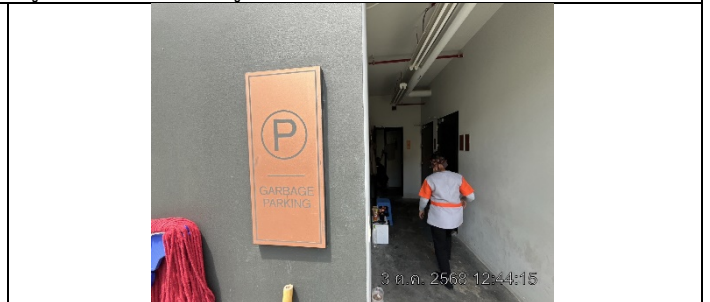
รูปที่ ผ7.18 พื้นที่จอดรถขยะ

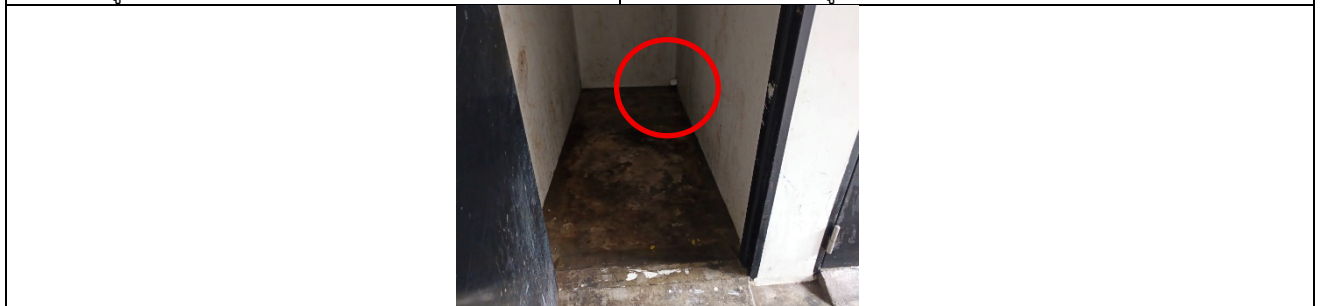
รูปที่ ผ7.19 ท่อรวบรวมน้ำจากการล้างห้องพักมูลฝอยเข้าสู่ระบบบำบัดน้ำเสีย

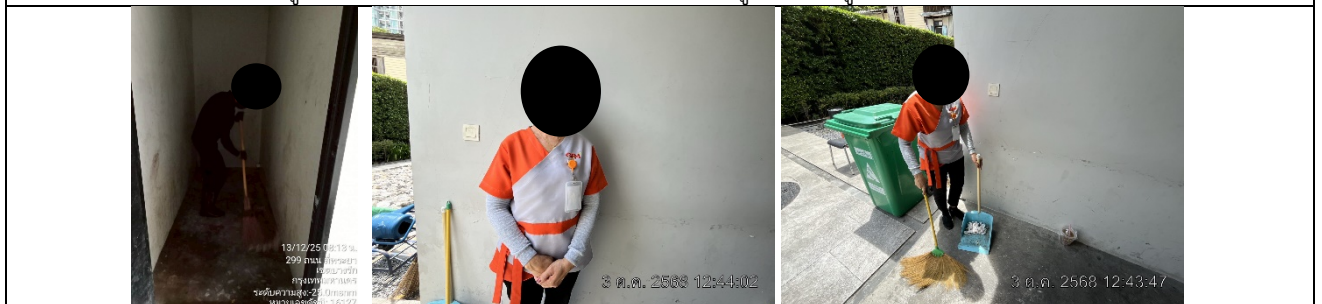
รูปที่ ผ7.20 พนักงานคอยดูแลรักษาความสะอาดบริเวณห้องพักมูลฝอยแต่ละชั้นและห้องพักมูลฝอยรวม

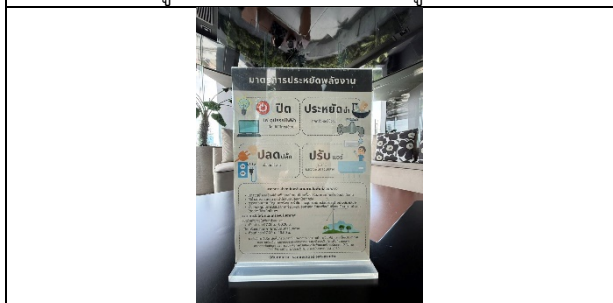
รูปที่ ผ7.21 ป้ายมาตรการประหยัดพลังงาน

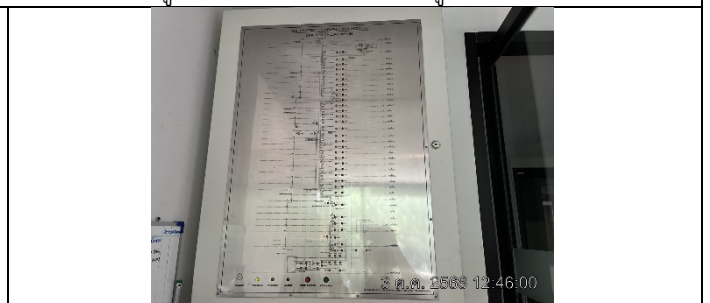
รูปที่ ผ7.22 แผงควบคุมระบบแจ้งเหตุอัคคีภัย  
(Fire alarm control panel : FCP)

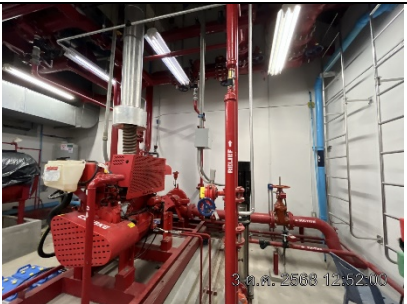
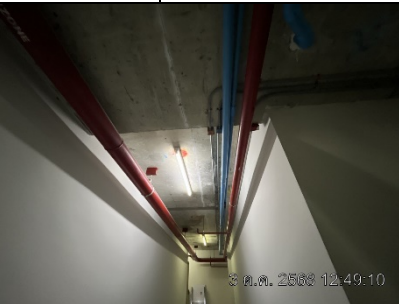
| <p>รูปที่ ผ7.27 ระบบจ่ายน้ำดับเพลิง</p> | |

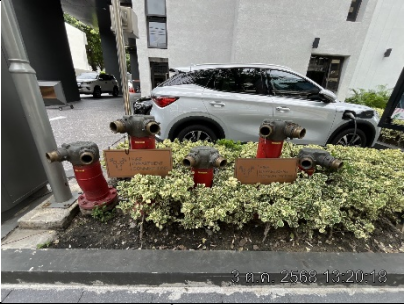
| <p>รูปที่ ผ7.28 หัวรับน้ำดับเพลิงภายนอกอาคาร</p> | |

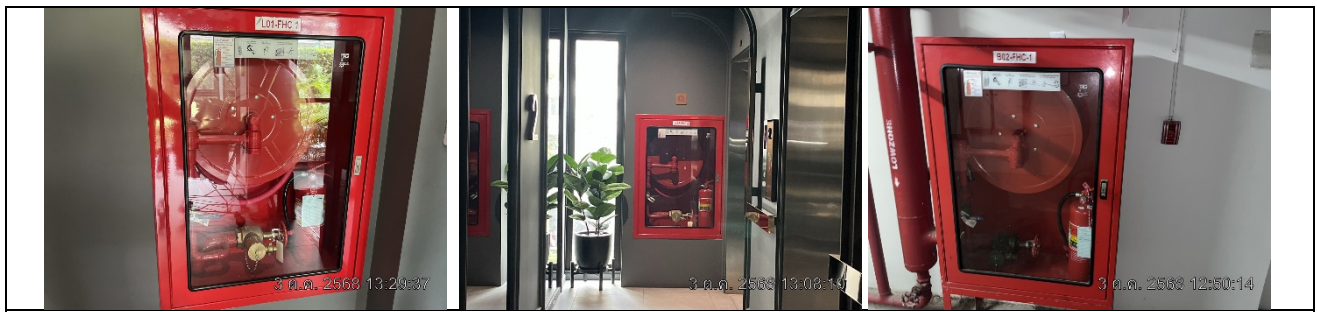
รูปที่ ผ7.29 ตู้เก็บสายฉีดน้ำดับเพลิง (Fire hose cabinet)

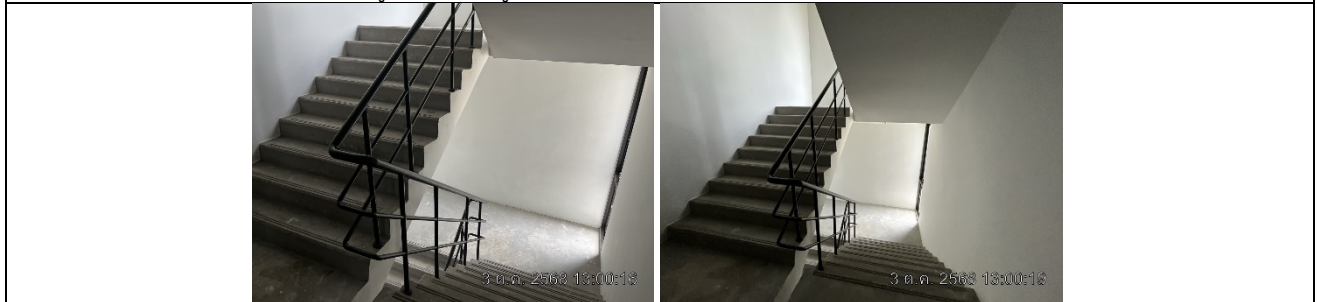
รูปที่ ผ7.30 บันไดหนีไฟ (บันไดST01)

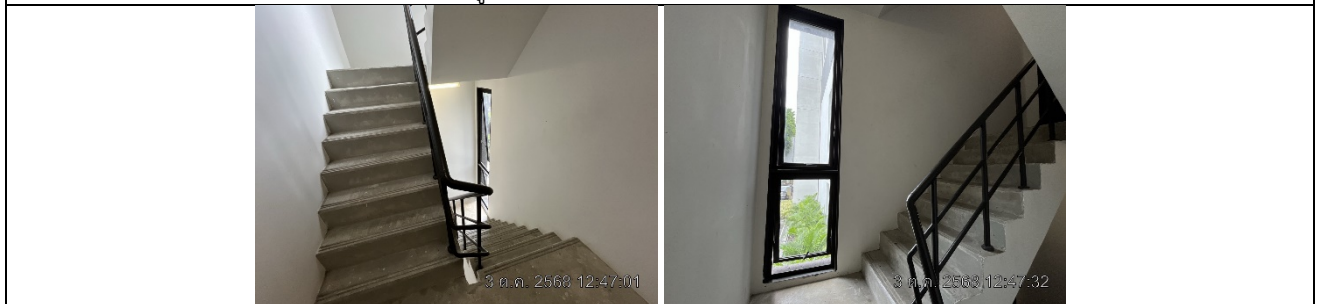
รูปที่ ผ7.31 บันไดหนีไฟ (บันไดST02)

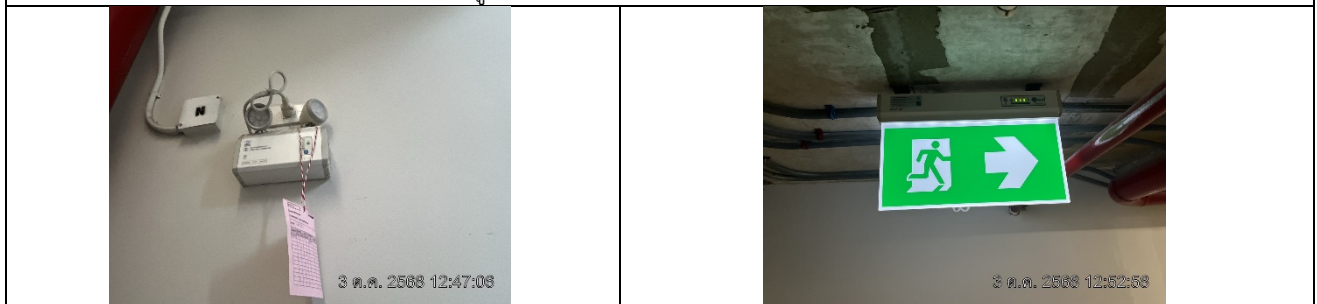
รูปที่ ผ7.32 ไฟส่องสว่างฉุกเฉินบริเวณผนังชนพักบันได

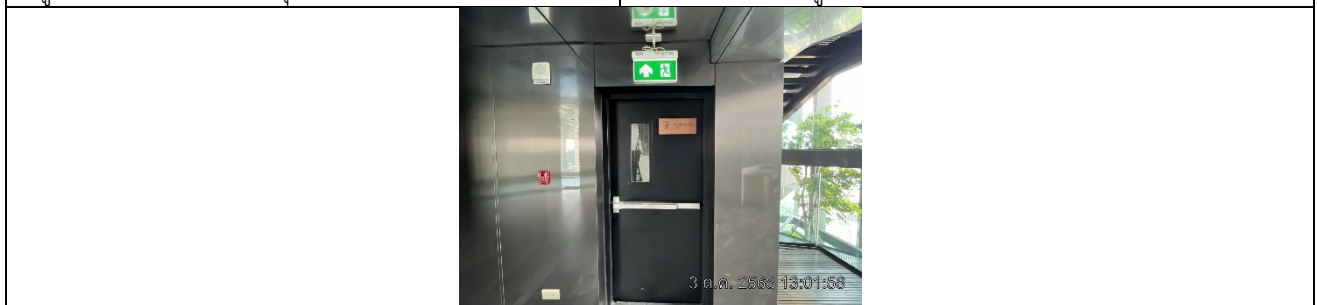
รูปที่ ผ7.34 ประตูหนีไฟของโครงการ

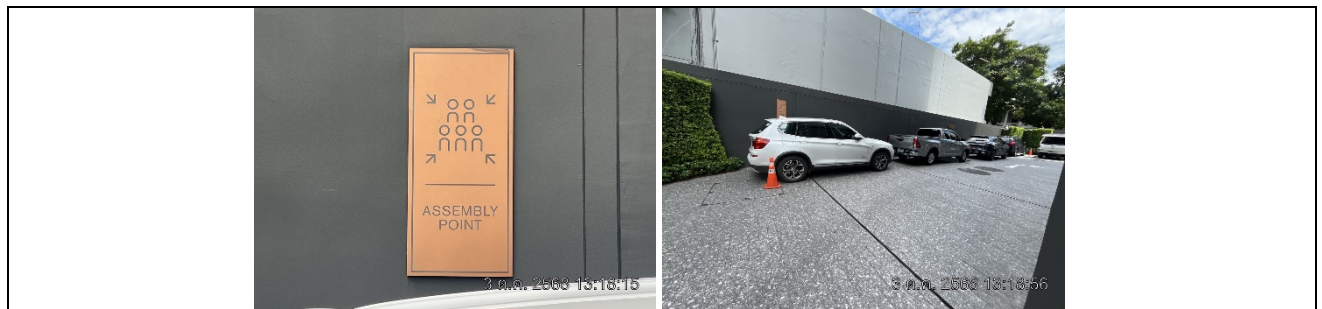
รูปที่ ผ7.35 จุดรวมพล

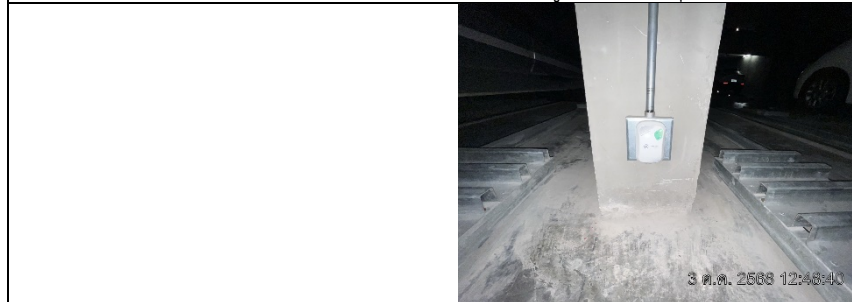
รูปที่ ผ7.36 ระบบ Gas detector บริเวณที่จอดรถอัตโนมัติ

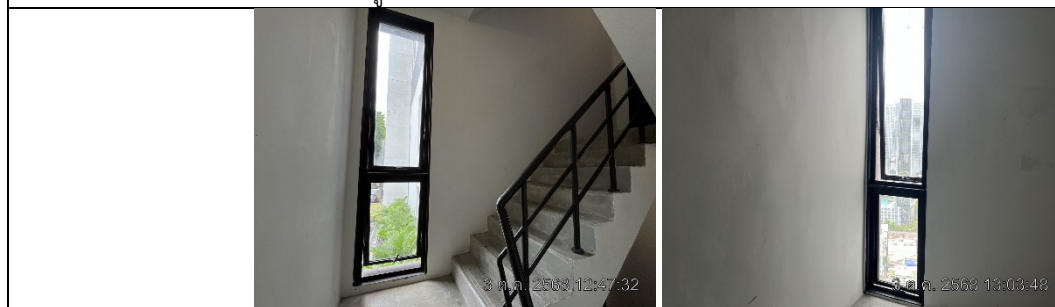
รูปที่ ผ7.37 ช่องระบายอากาศบริเวณชานพักบันไดหนีไฟ

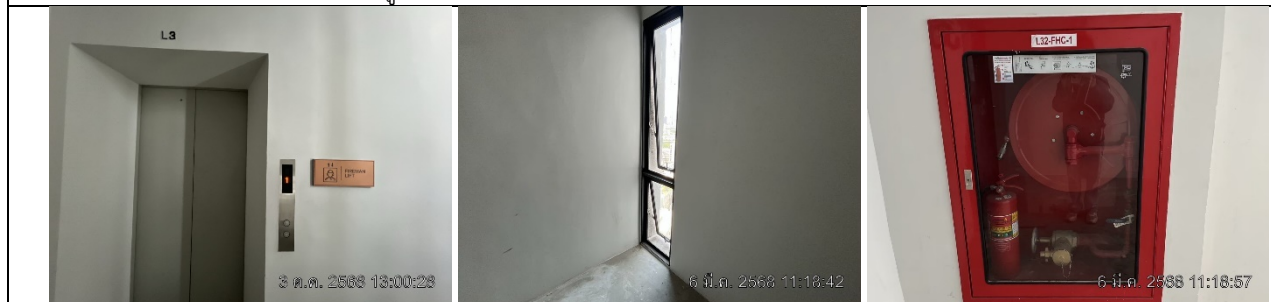
รูปที่ ผ7.38 ช่องระบายอากาศบริเวณห้องโถงหน้าลิฟต์ดับเพลิง

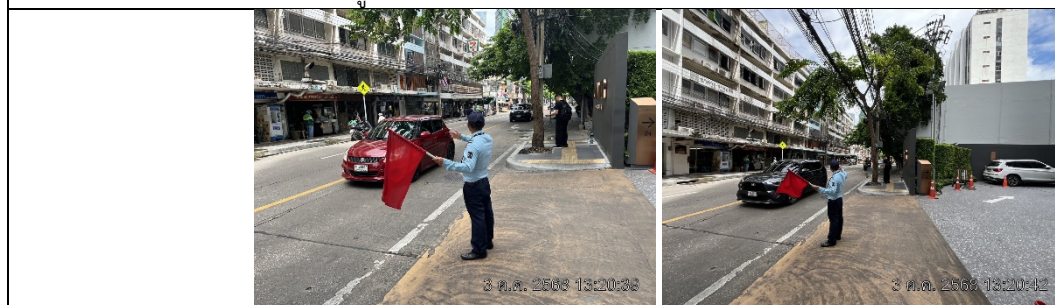
รูปที่ ผ7.39 เจ้าหน้าที่คอยอำนวยความสะดวกบริเวณทางเข้า-ออก โครงการ

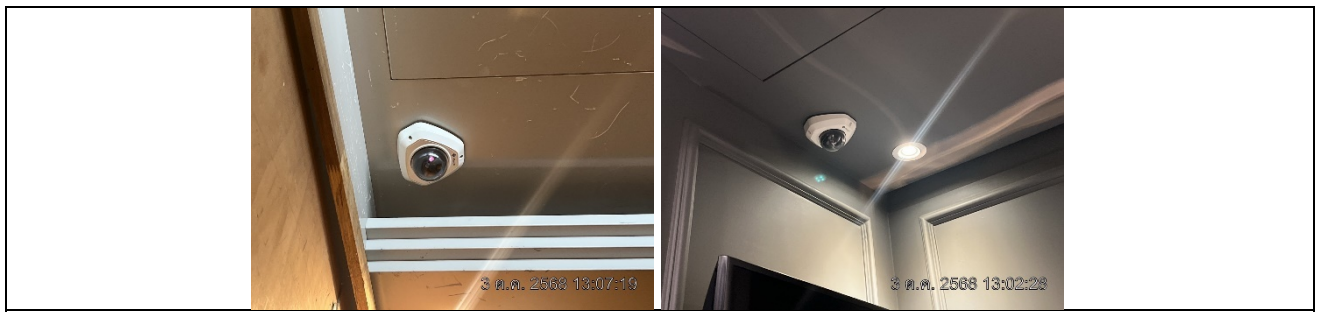
รูปที่ ผ7.46 กล้องวงจรปิด

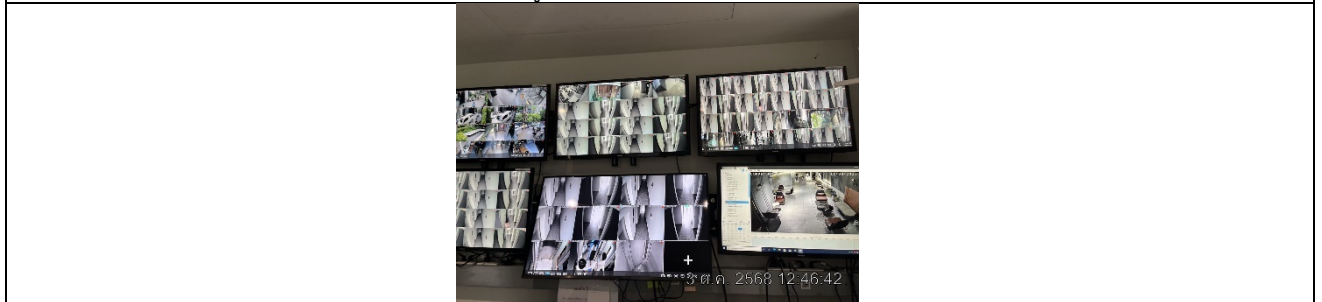
รูปที่ ผ7.47 ห้องควบคุมกล้องวงจรปิด

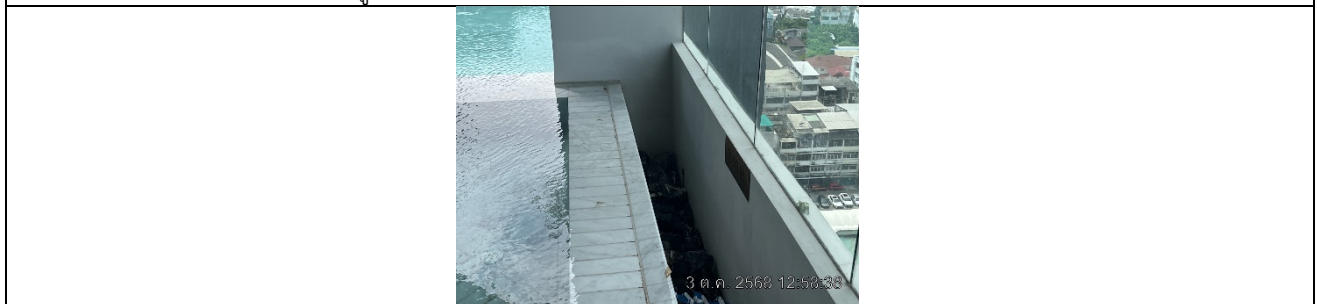
รูปที่ ผ7.56 รางระบายน้ำด้านมีฝาปิด

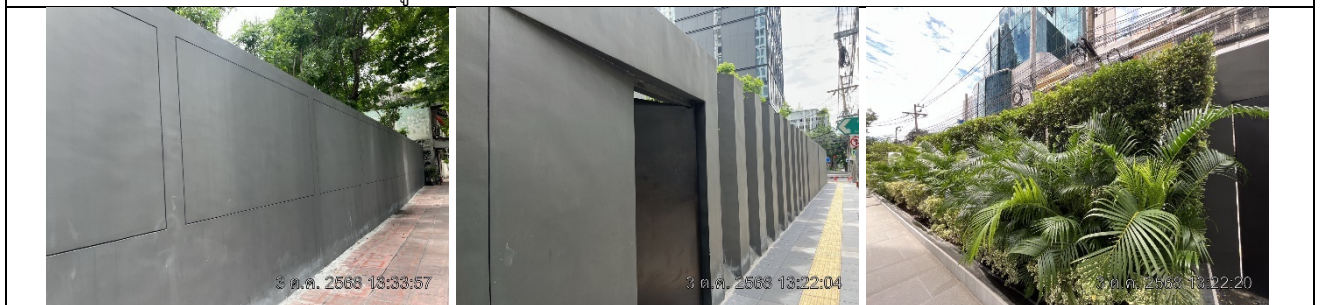
รูปที่ ผ7.62 รั้วล้อมรอบพื้นที่โครงการ
