รายงานผลการปฏิบัติตามมาตรการป้องกันและแก้ไขผลกระทบสิ่งแวดล้อม
และมาตรการติดตามตรวจสอบผลกระทบสิ่งแวดล้อม
(ระยะดำเนินการ)
ระหว่างเดือน กรกฎาคม ถึง ธันวาคม พ.ศ. 2568

โครงการ เอ สเปซ เมกา

เจ้าของโครงการ นิติบุคคลอาคารชุด เอ สเปซ เมกา

มกราคม 2569

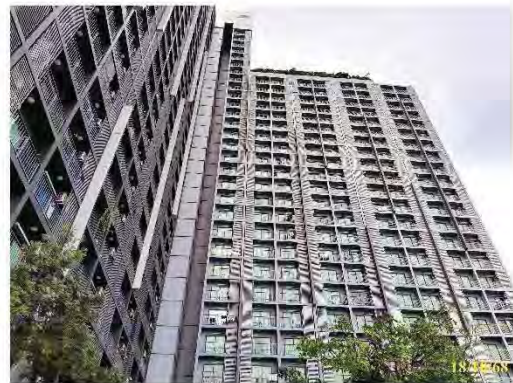
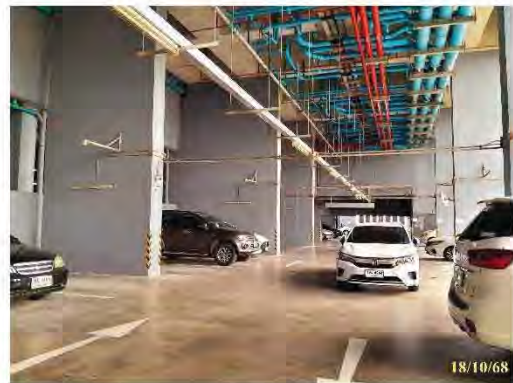
ภาพที่ 1.3.1-1 ประเภทและขนาดโครงการ

อาคารชุดพักอาศัย

พื้นที่จอดรถ

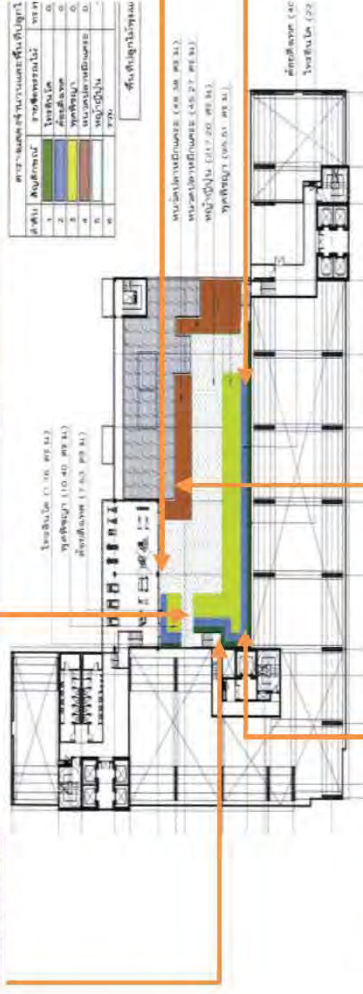
ภาพที่ 1.3.3-1 (ต่อ) พบพืชหายาก

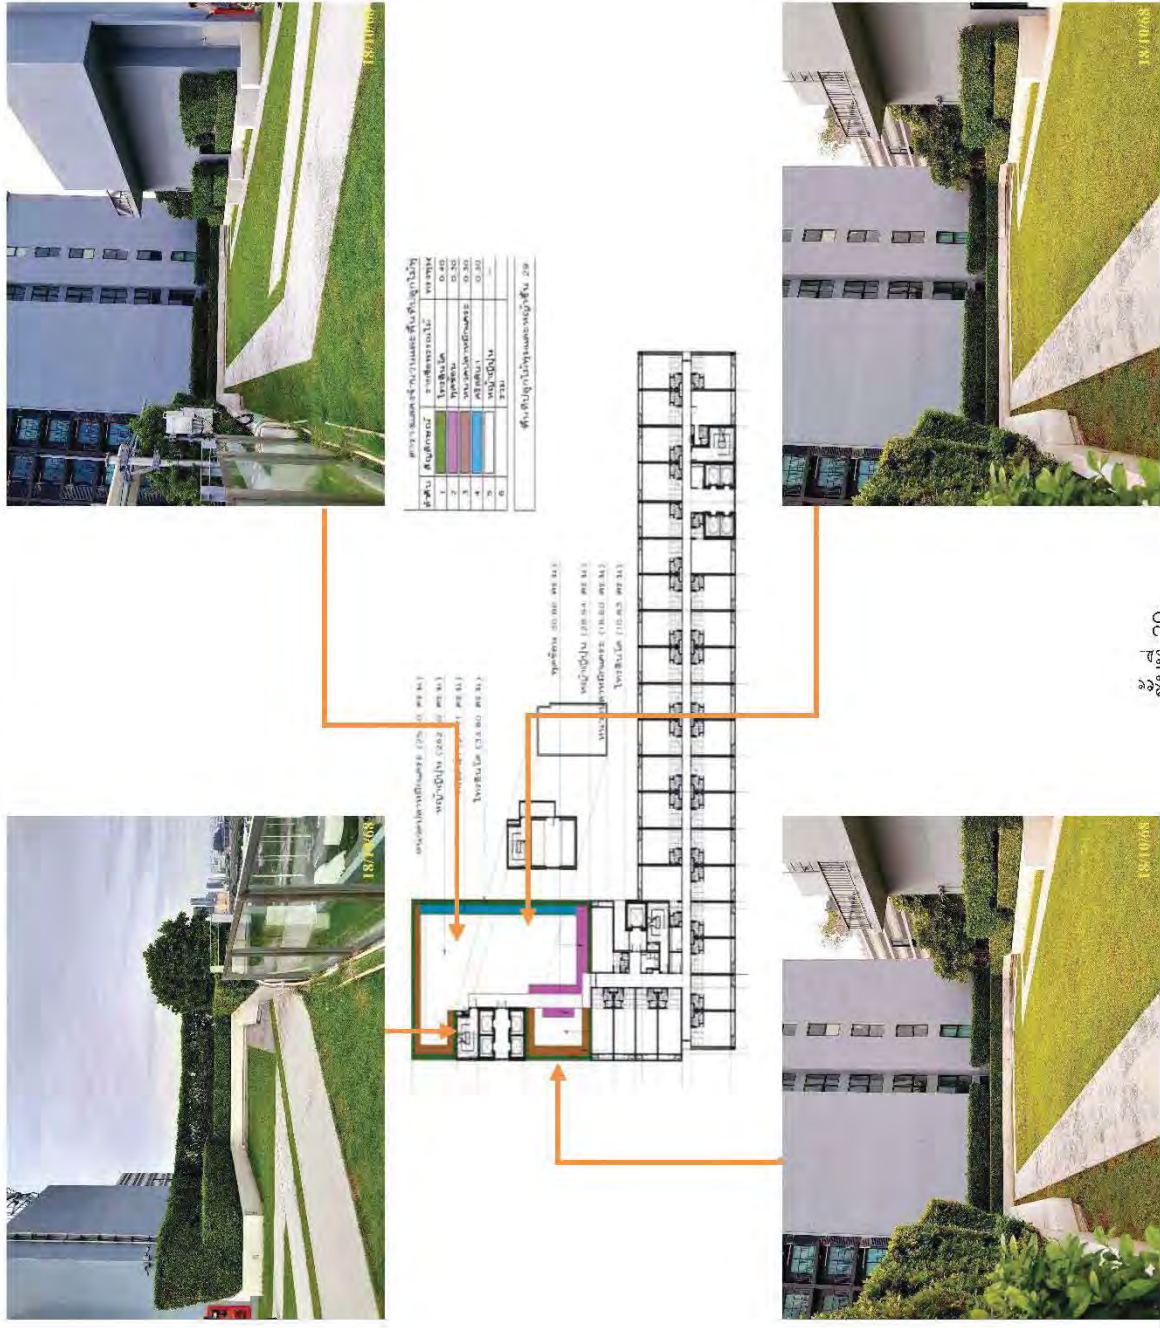
ชั้นที่ 29
 ภาพที่ 1.3.3-1 (ต่อ) พื้นที่สีเขียว

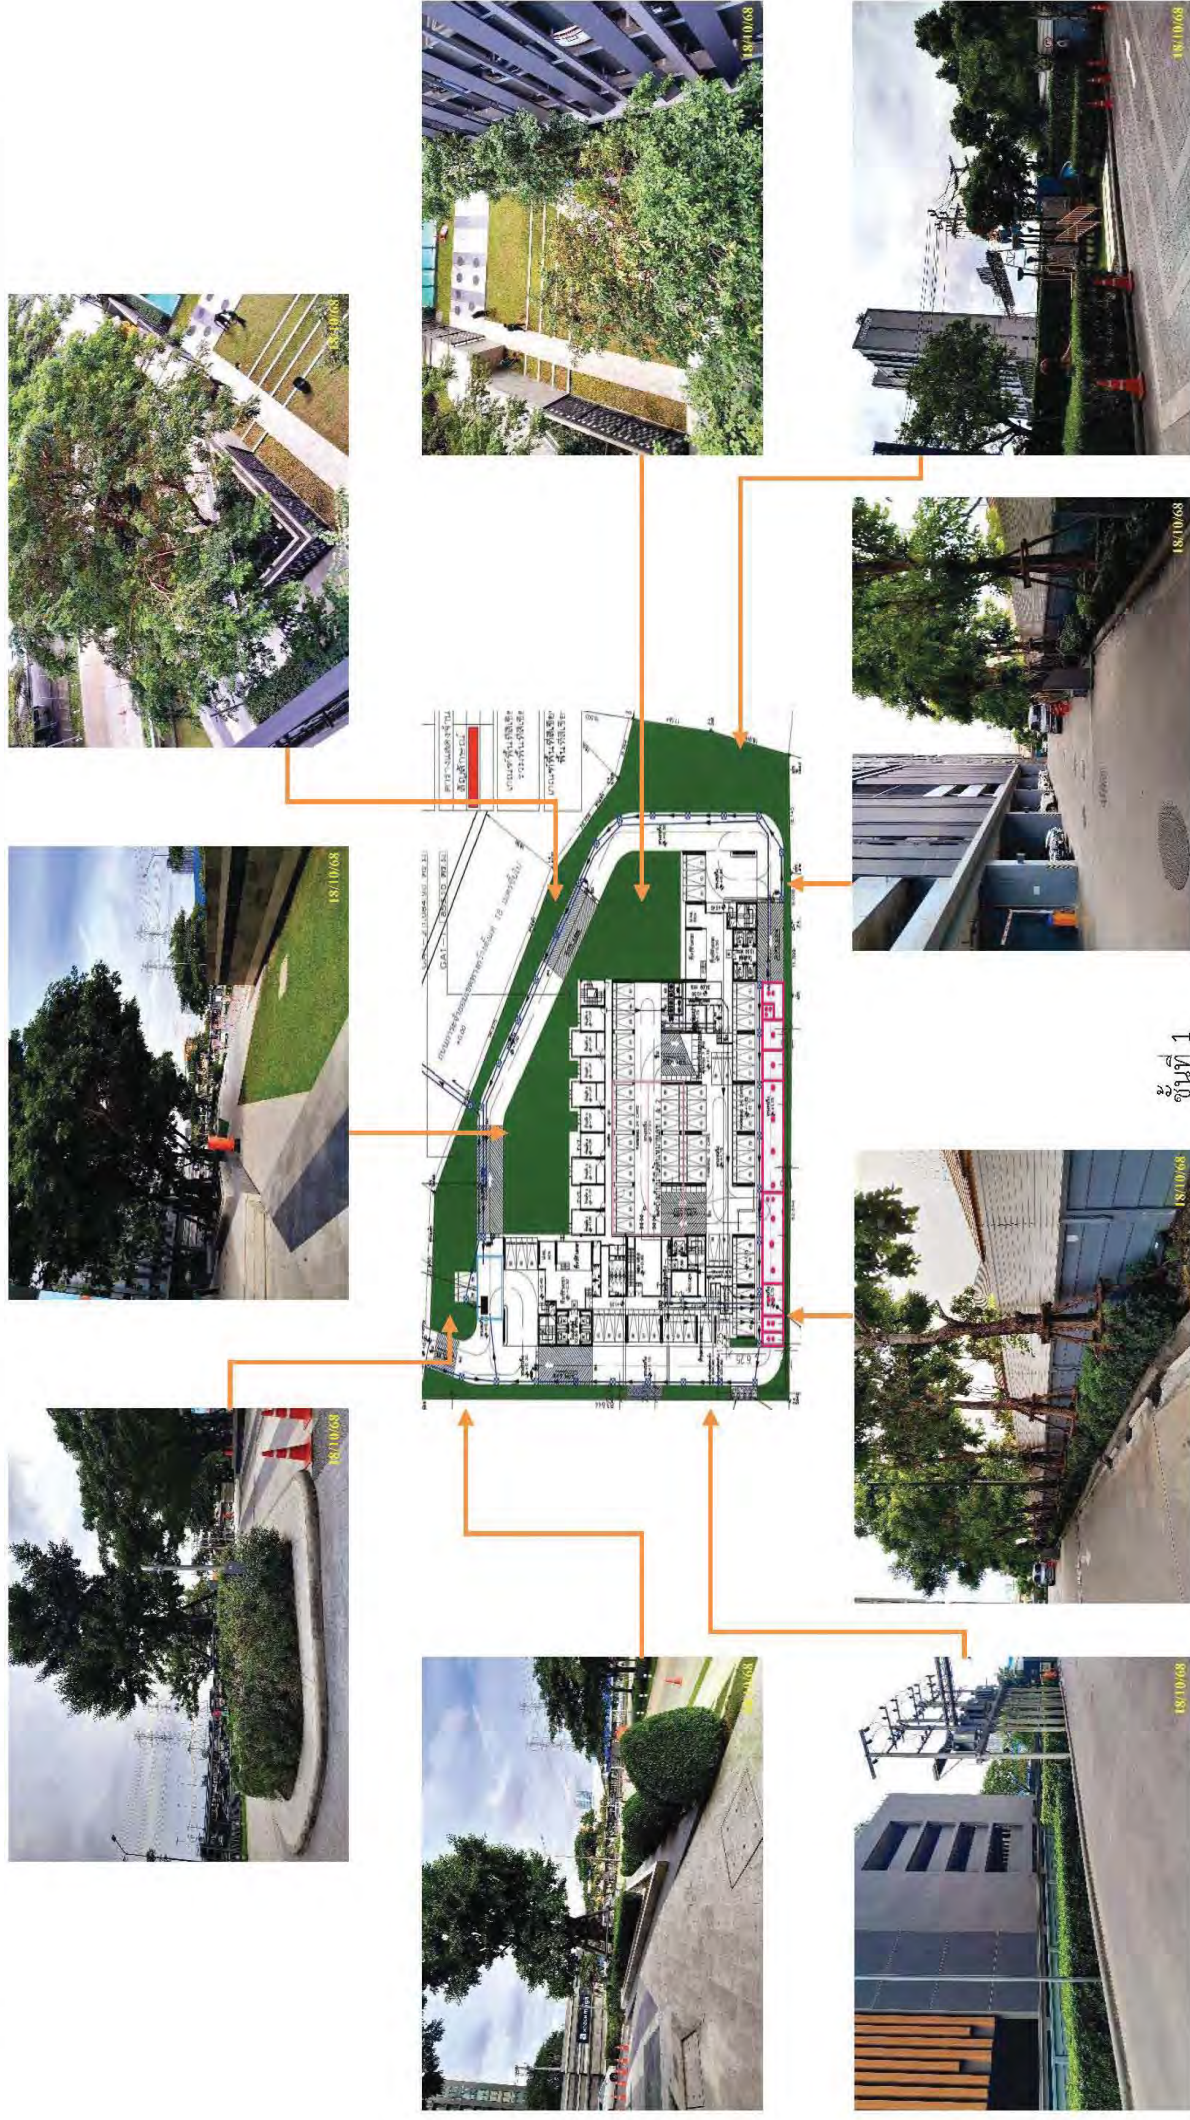
ภาพที่ 2.2-4 พื้นที่สีเขียว

ชั้นที่ 1

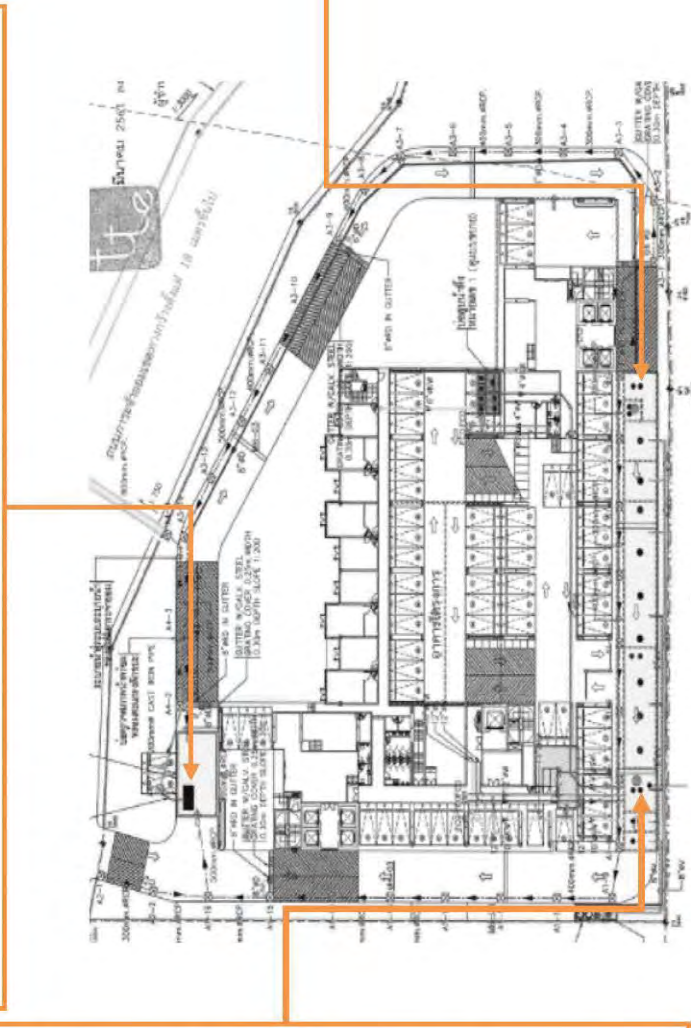
ภาพที่ 3.5.4-1 การเก็บตัวอย่างน้ำทิ้งระบบบำบัดน้ำเสีย

จุดที่ 2 น้ำทิ้งหลังการบำบัด
