รายงานผลการปฏิบัติตามมาตรการป้องกันและแก้ไขผลกระทบสิ่งแวดล้อม
และมาตรการติดตามตรวจสอบผลกระทบสิ่งแวดล้อม
(ระยะดำเนินการ)
ระหว่างเดือนกรกฎาคม ถึง ธันวาคม พ.ศ. 2568

โครงการ RUNESU THONGLOR 5

เจ้าของโครงการ นิติบุคคลอาคารชุด รุเนสสุ ทองหล่อ 5
ที่ตั้ง 82 ซอยทองหล่อ 5 สุขุมวิท 53 แขวงคลองตันเหนือ เขตวัฒนา
กรุงเทพมหานคร โทรศัพท์ 02-130-7690

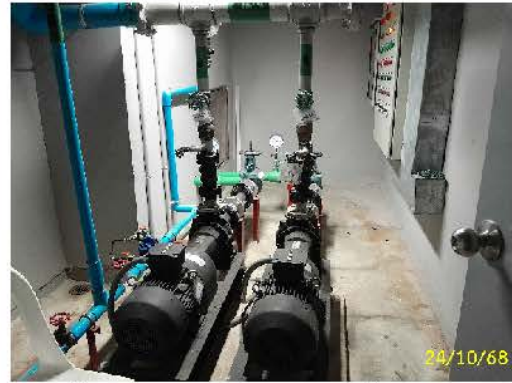
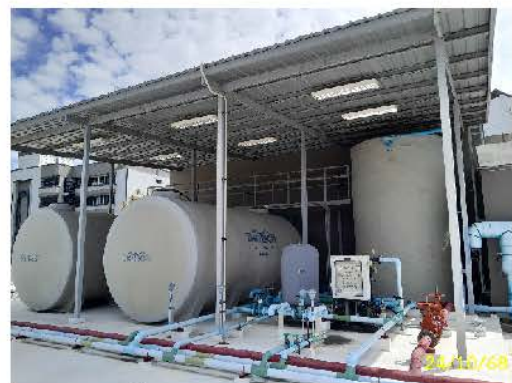
ภาพที่ 1.3.3-1 ระบบน้ำใช้

โครงการ RUNESU THONGLOR 5 รับน้ำจากการประปานครหลวง เฉลี่ย 25 ลูกบาศก์เมตร/วัน โดยนำน้ำมาเก็บถังเก็บน้ำใต้ดิน จำนวน 2 ถัง โดยใช้ลูกลอยแบบอิเล็กทรอนิกส์ในการควบคุมปริมาณการสำรองน้ำ จากนั้นจะสูบน้ำไปยังถังเก็บน้ำชั้นดาดฟ้า จำนวน 3 ถัง เพื่อจ่ายน้ำไปยังพื้นที่ใช้สอยต่างๆ ของอาคาร แสดงดังภาพที่

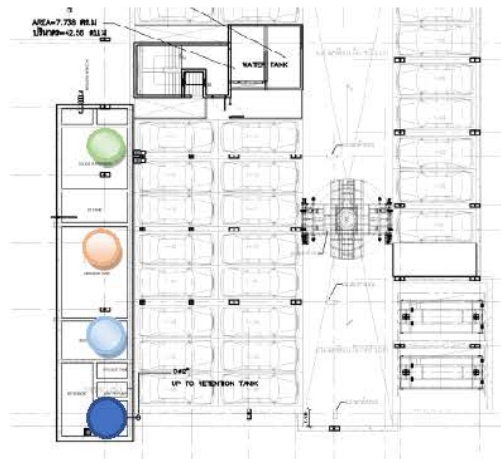
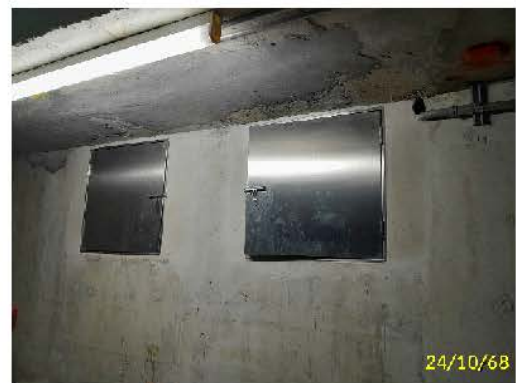
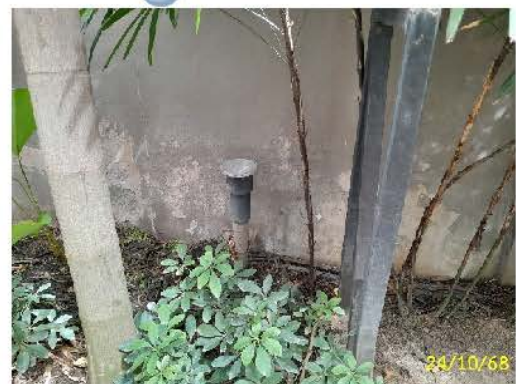
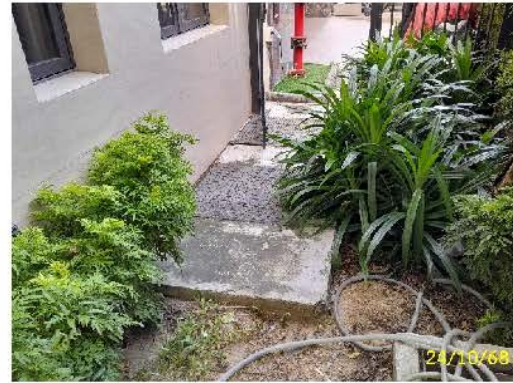
ภาพที่ 1.3.4-1 ระบบบำบัดน้ำเสีย

ป่อเติมอากาศ ไประบายออกที่ชั้นหลังคา ปัจจุบันโครงการมีน้ำเสียเข้าระบบบำบัดน้ำเสีย เฉลี่ยรวม 20 ลูกบาศก์เมตรต่อวัน ระบบบำบัดน้ำเสียตั้งอยู่บริเวณชั้นใต้ดิน แสดงดังภาพที่ 1.3.4-1

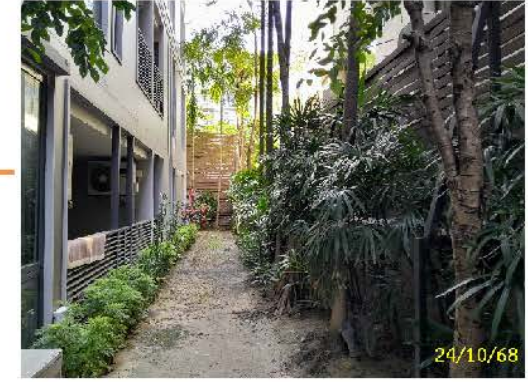
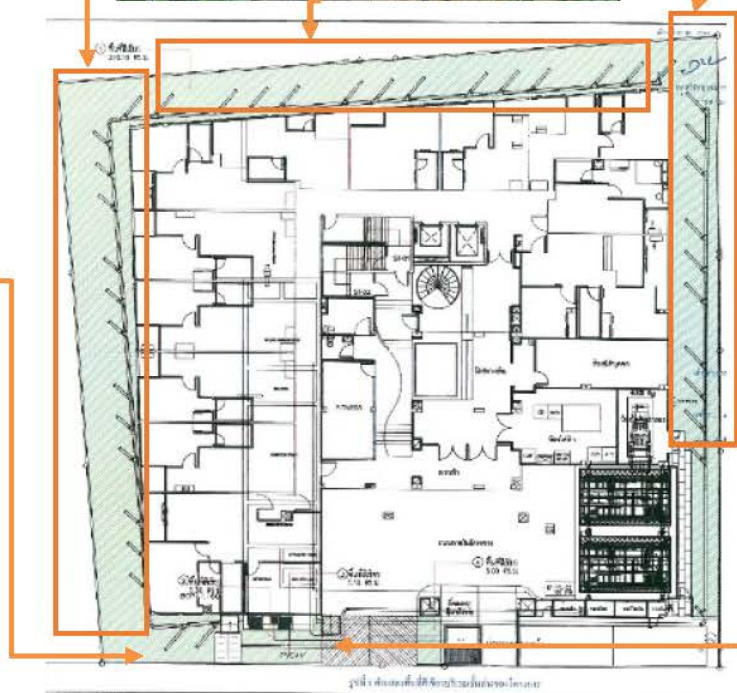
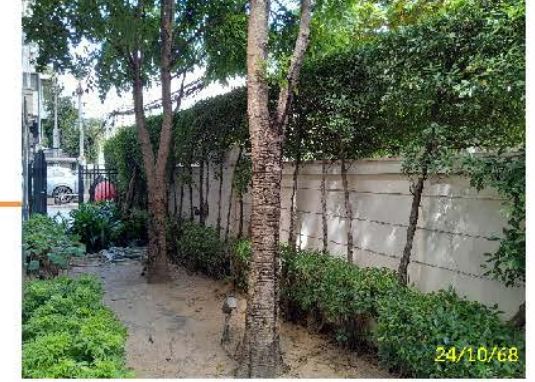
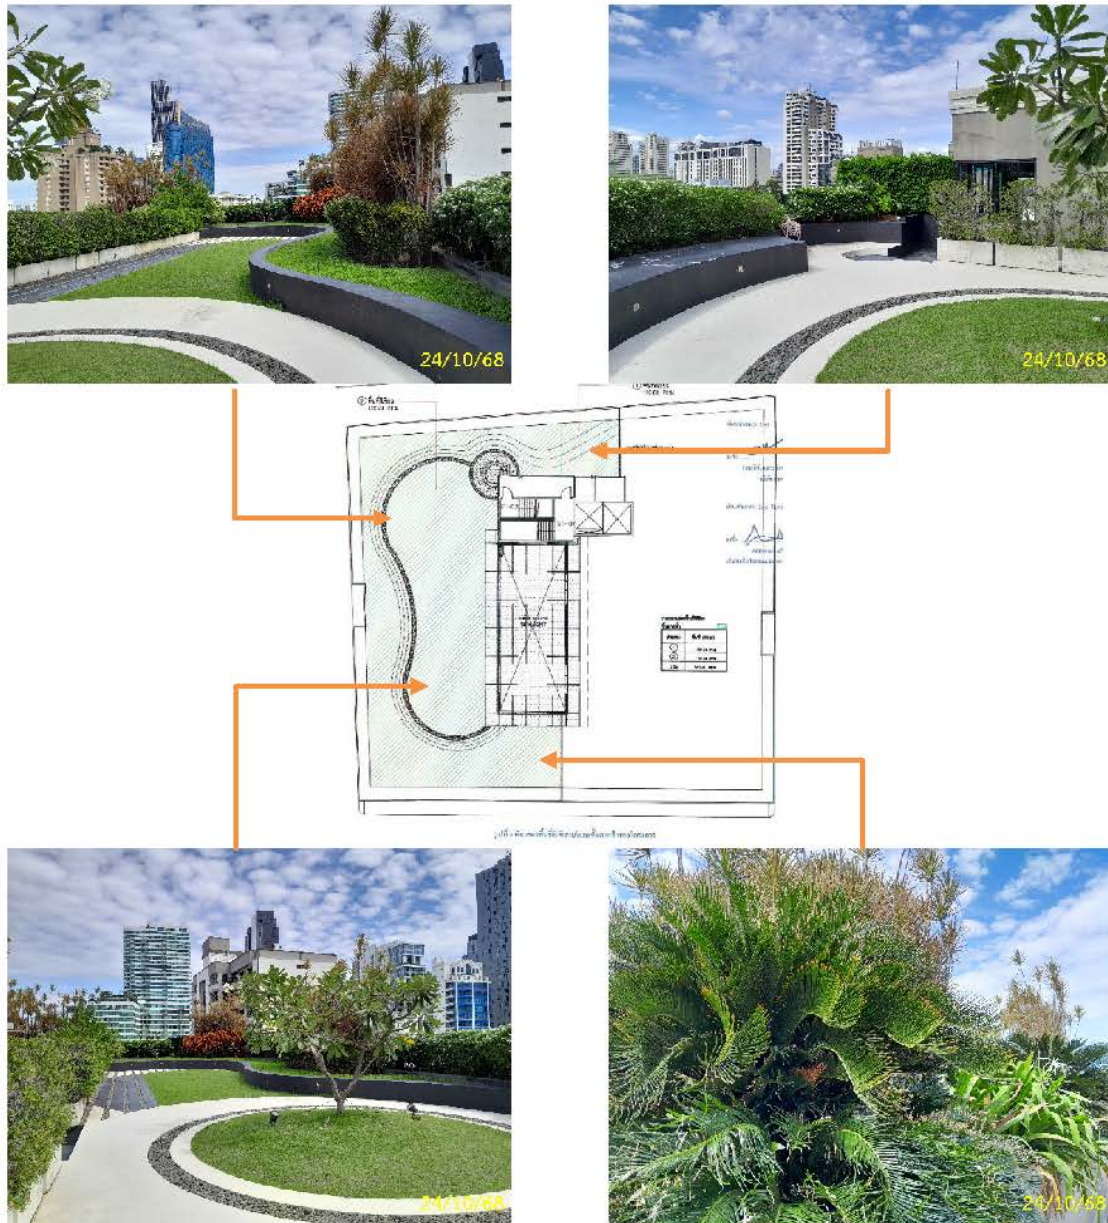
ภาพที่ 1.3.11-1 พื้นที่สีเขียวโครงการ

โครงการมีพื้นที่สีเขียวอยู่บริเวณชั้นที่ 1 และชั้นดาดฟ้า พื้นที่สีเขียวดังกล่าวมีการปลูกต้นไม้ และมี การบำรุงรักษาอย่างต่อเนื่อง แสดงดังภาพที่ 1.3.11-1

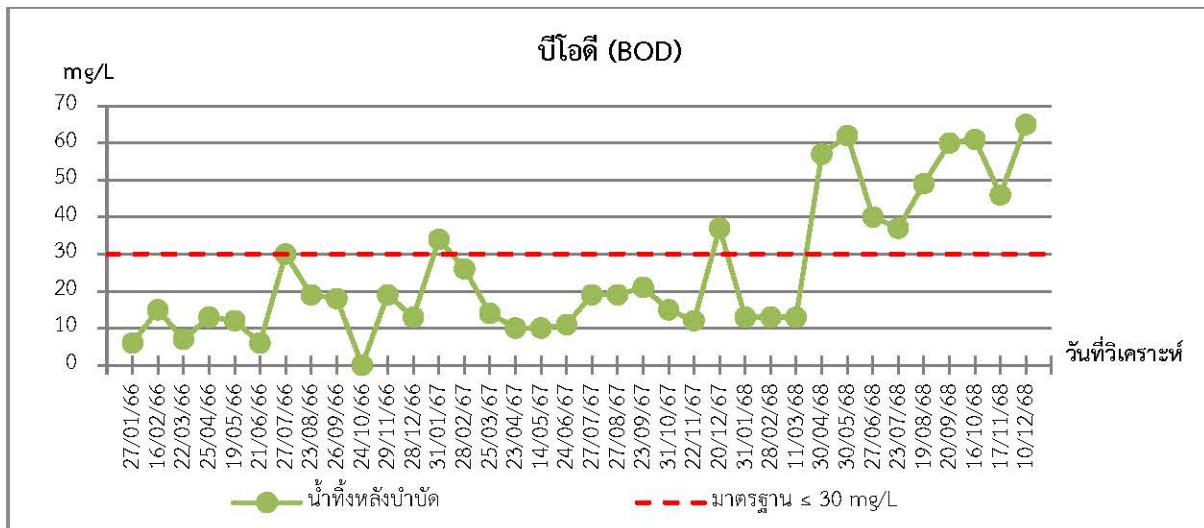
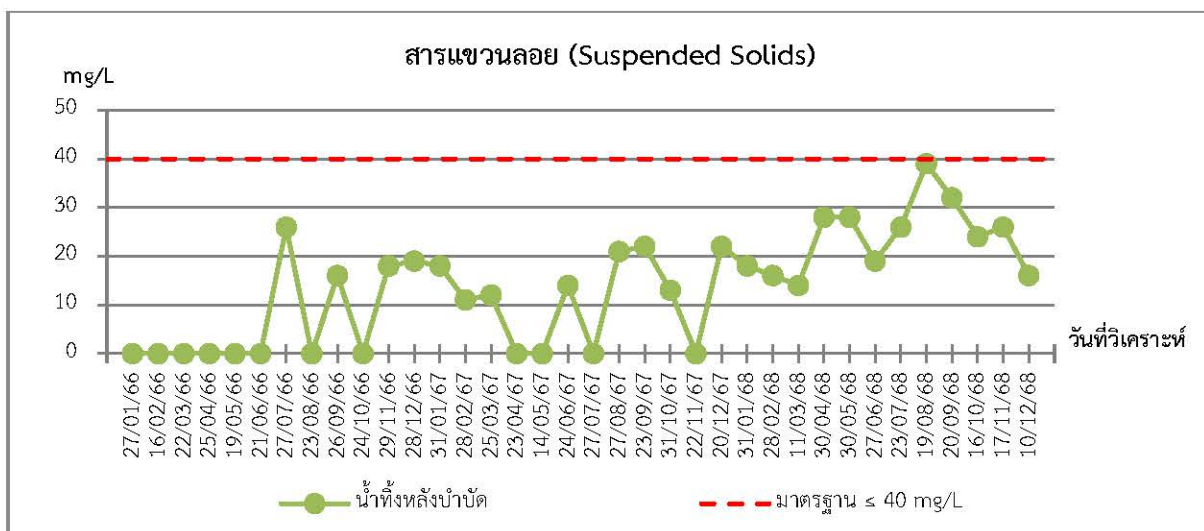
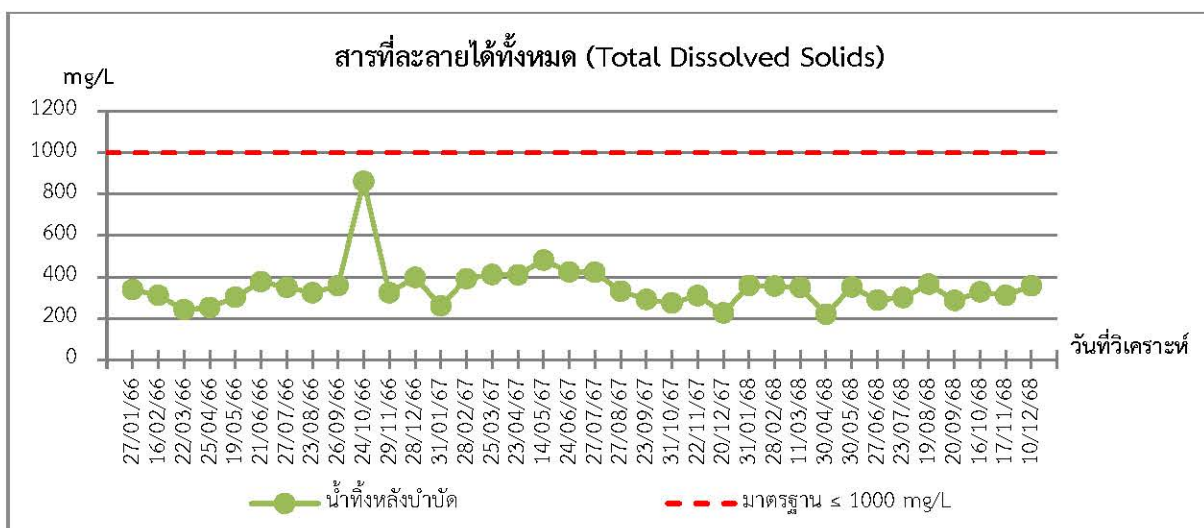
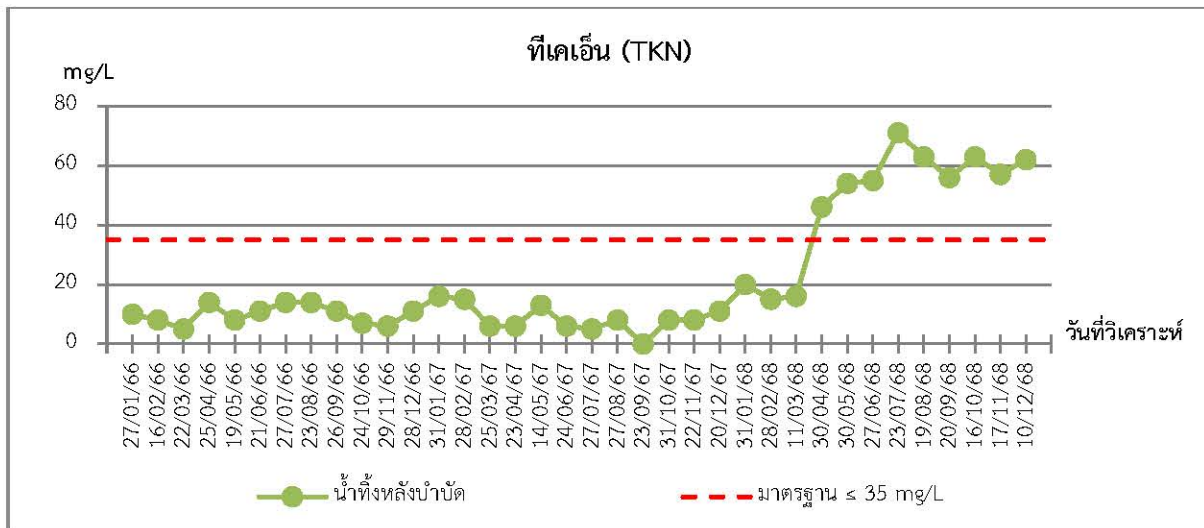
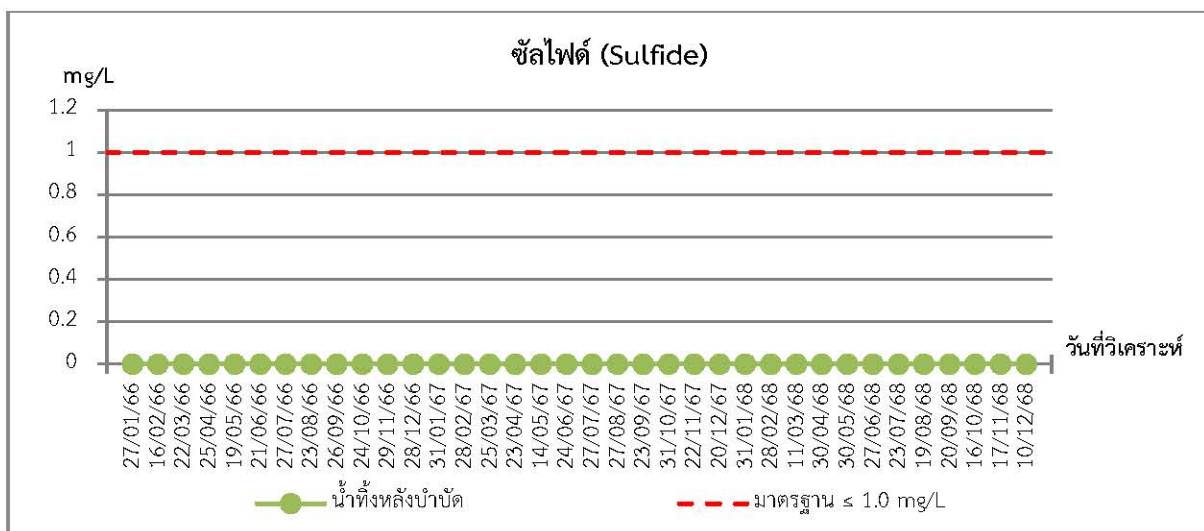
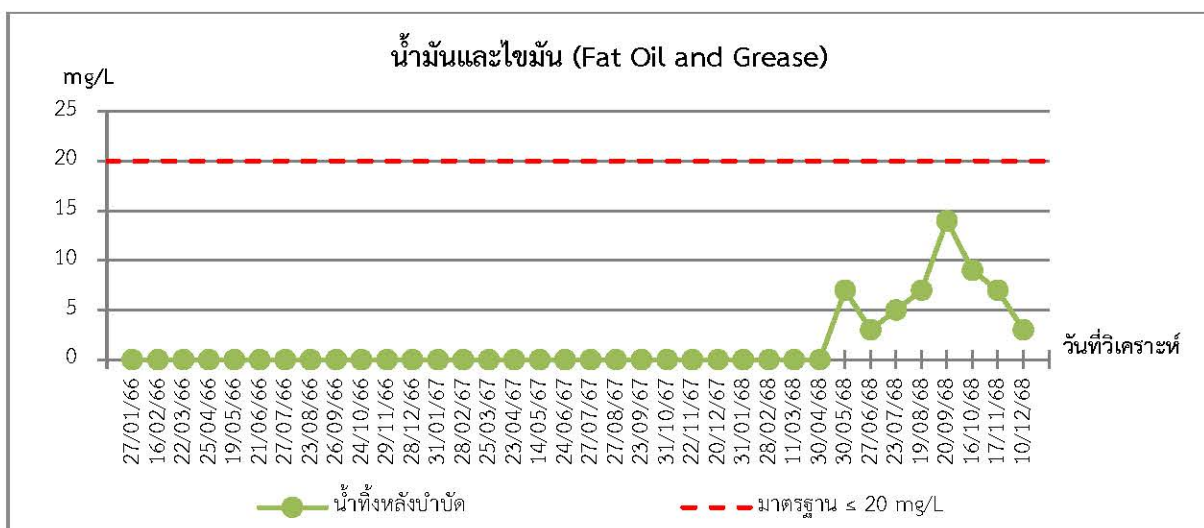
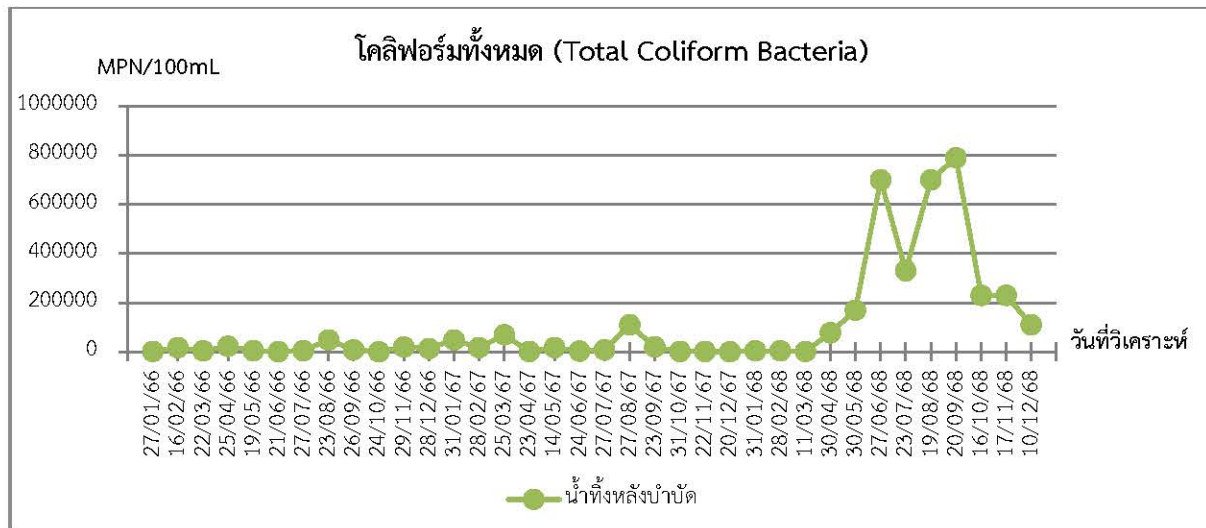
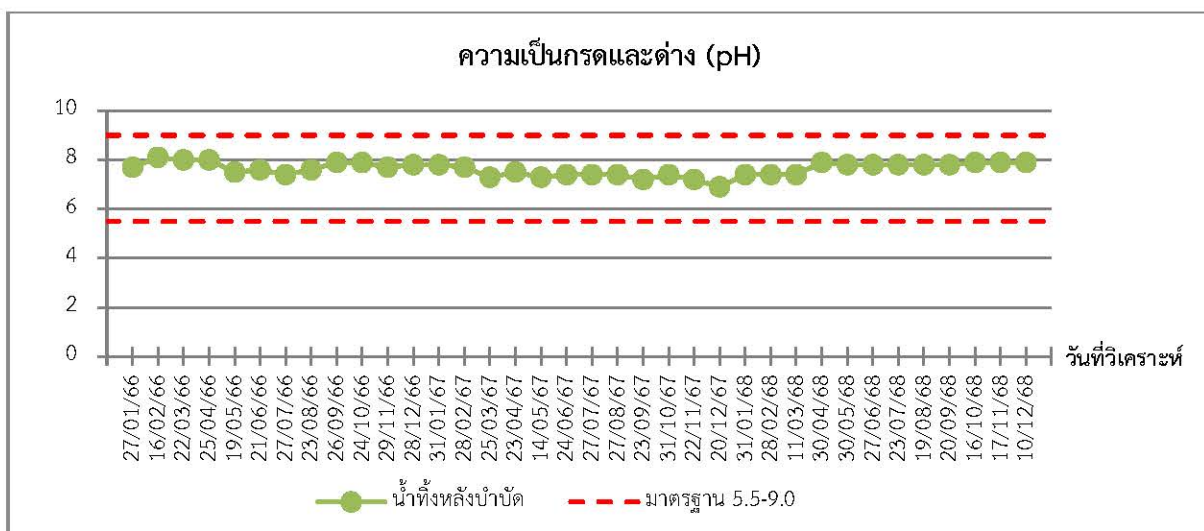
ภาพที่ 3.5.3-3 กราฟเปรียบเทียบผลการตรวจวัดคุณภาพน้ำก่อนระบายออกนอกโครงการ ปี 2566 ถึง ปัจจุบัน

จากผลการตรวจวิเคราะห์คุณภาพน้ำทิ้งหลังจากจากระบบบำบัดรวมระหว่างเดือนกรกฎาคม ถึง ธันวาคม พ.ศ. 2568 พบว่าคุณภาพน้ำหลังบำบัด ส่วนใหญ่มีค่าอยู่ในเกณฑ์ค่ามาตรฐาน ตามประกาศกระทรวงทรัพยากรธรรมชาติและสิ่งแวดล้อม เรื่อง กำหนดมาตรฐานควบคุมการระบายน้ำทิ้งจากอาคารบางประเภทและบางขนาด พ.ศ. 2567 (ประเภท ข.) ยกเว้นค่า BOD และ TKN เกินมาตรฐาน
