รายงานผลการปฏิบัติตามมาตรการป้องกัน  
และแก้ไขผลกระทบสิ่งแวดล้อม  
และมาตรการติดตามตรวจสอบผลกระทบสิ่งแวดล้อม

โครงการ STAY WITH NIMMAN (ขยายกิจการ)  
ตั้งอยู่ที่ถนนศิริมงคลจารย์ ตำบลสุเทพ อำเภอเมืองเชียงใหม่ จังหวัดเชียงใหม่  
ของบริษัท โฮเทล คัลเจอร์ (เชียงใหม่) จำกัด

ฉบับประจำเดือนกรกฎาคม ถึงเดือนธันวาคม พ.ศ. 2568  
(ระยะดำเนินการ)

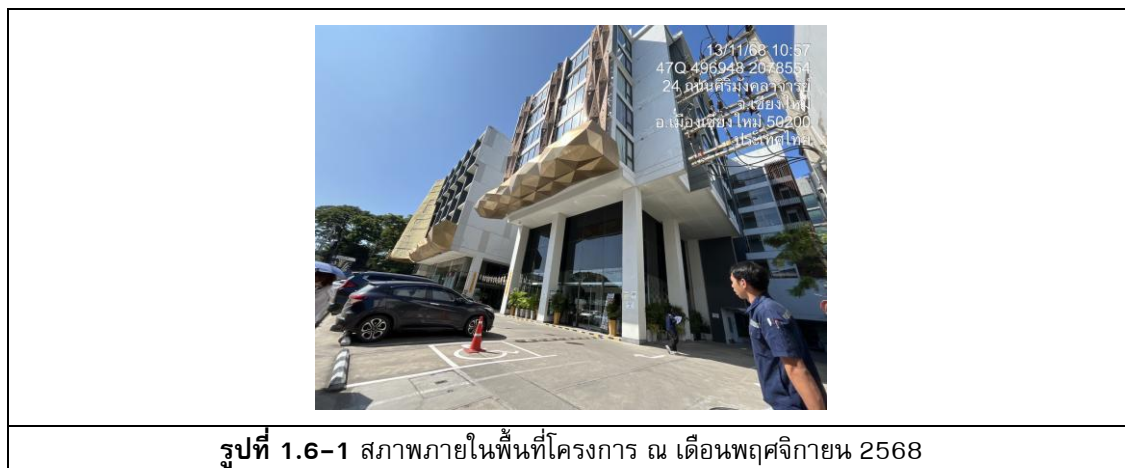
รูปที่ 1.6-1 สภาพภายในพื้นที่โครงการ ณ เดือนพฤศจิกายน 2568

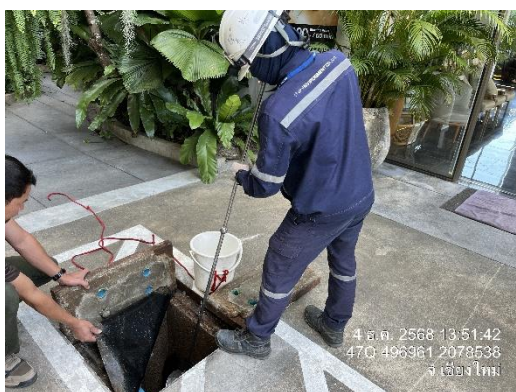
จุดที่ 1 น้ำทิ้งก่อนเข้าระบบบำบัด

รูปที่ 4.5-1 การเก็บตัวอย่างคุณภาพน้ำของโครงการ

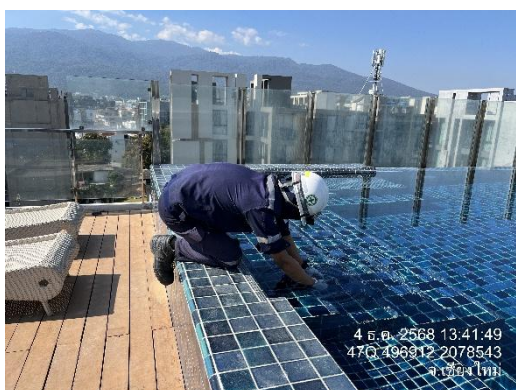
จุดที่ 1 สระว่ายน้ำส่วนต้น

รูปที่ 4.5-13 การเก็บตัวอย่างคุณภาพน้ำสระว่ายน้ำของโครงการ
