ผลการปฏิบัติตามมาตรการป้องกันและ  
แก้ไขผลกระทบสิ่งแวดล้อม

โครงการ SERRANO CONDOMINIUM ตั้งอยู่ที่ถนนพระราม 2 ซอย 54 แขวงสามตำบล เขตบางขุนเทียน กรุงเทพมหานคร ดำเนินการโดย บริษัท อินสปายด์เอสเตท จำกัด ประกอบด้วย อาคารชุดสูง 8 ชั้น จำนวน 2 อาคาร และอาคารสโมสร สูง 3 ชั้น จำนวน 1 อาคาร มีจำนวนห้องชุดรวมทั้งสิ้น 459 ห้อง พร้อมสิ่งอำนวยความสะดวกและบริการ เช่น สระว่ายน้ำ ห้องออกกำลังกาย สวนหย่อม และที่จอดรถยนต์ เป็นต้น โดยโครงการได้รับหนังสือเห็นชอบรายงาน EIA จากสำนักงานนโยบายและแผนทรัพยากรธรรมชาติและสิ่งแวดล้อมที่ ทส 1009.5/1461 ลงวันที่ 12 กุมภาพันธ์ 2557 (ภาคผนวก ก) ทั้งนี้ตามหนังสือฉบับดังกล่าวได้กำหนดให้ทางโครงการต้องเสนอรายงานผลการปฏิบัติตามมาตรการป้องกันและแก้ไขผลกระทบสิ่งแวดล้อม และมาตรการตรวจสอบ บำรุงรักษาสิ่งแวดล้อมต่อหน่วยงานที่เกี่ยวข้องเพื่อพิจารณาทุก 6 เดือน

บัดนี้ ทางโครงการ SERRANO CONDOMINIUM ได้มอบหมายให้ บริษัท ศูนย์วิเคราะห์น้ำ จำกัด ดำเนินการติดตามตรวจสอบการปฏิบัติตามมาตรการป้องกันและแก้ไขผลกระทบสิ่งแวดล้อม โครงการ SERRANO CONDOMINIUM (ระยะดำเนินการ) ระหว่างเดือนกรกฎาคม ถึง ธันวาคม 2568 ตามที่กำหนดไว้ในรายงานการประเมินผลกระทบสิ่งแวดล้อม โดยเนื้อหาบทนี้จะแสดงผลการปฏิบัติตามมาตรการป้องกันและแก้ไขผลกระทบสิ่งแวดล้อม ซึ่งทางบริษัท ศูนย์วิเคราะห์น้ำ จำกัด ได้ทำการตรวจประเ

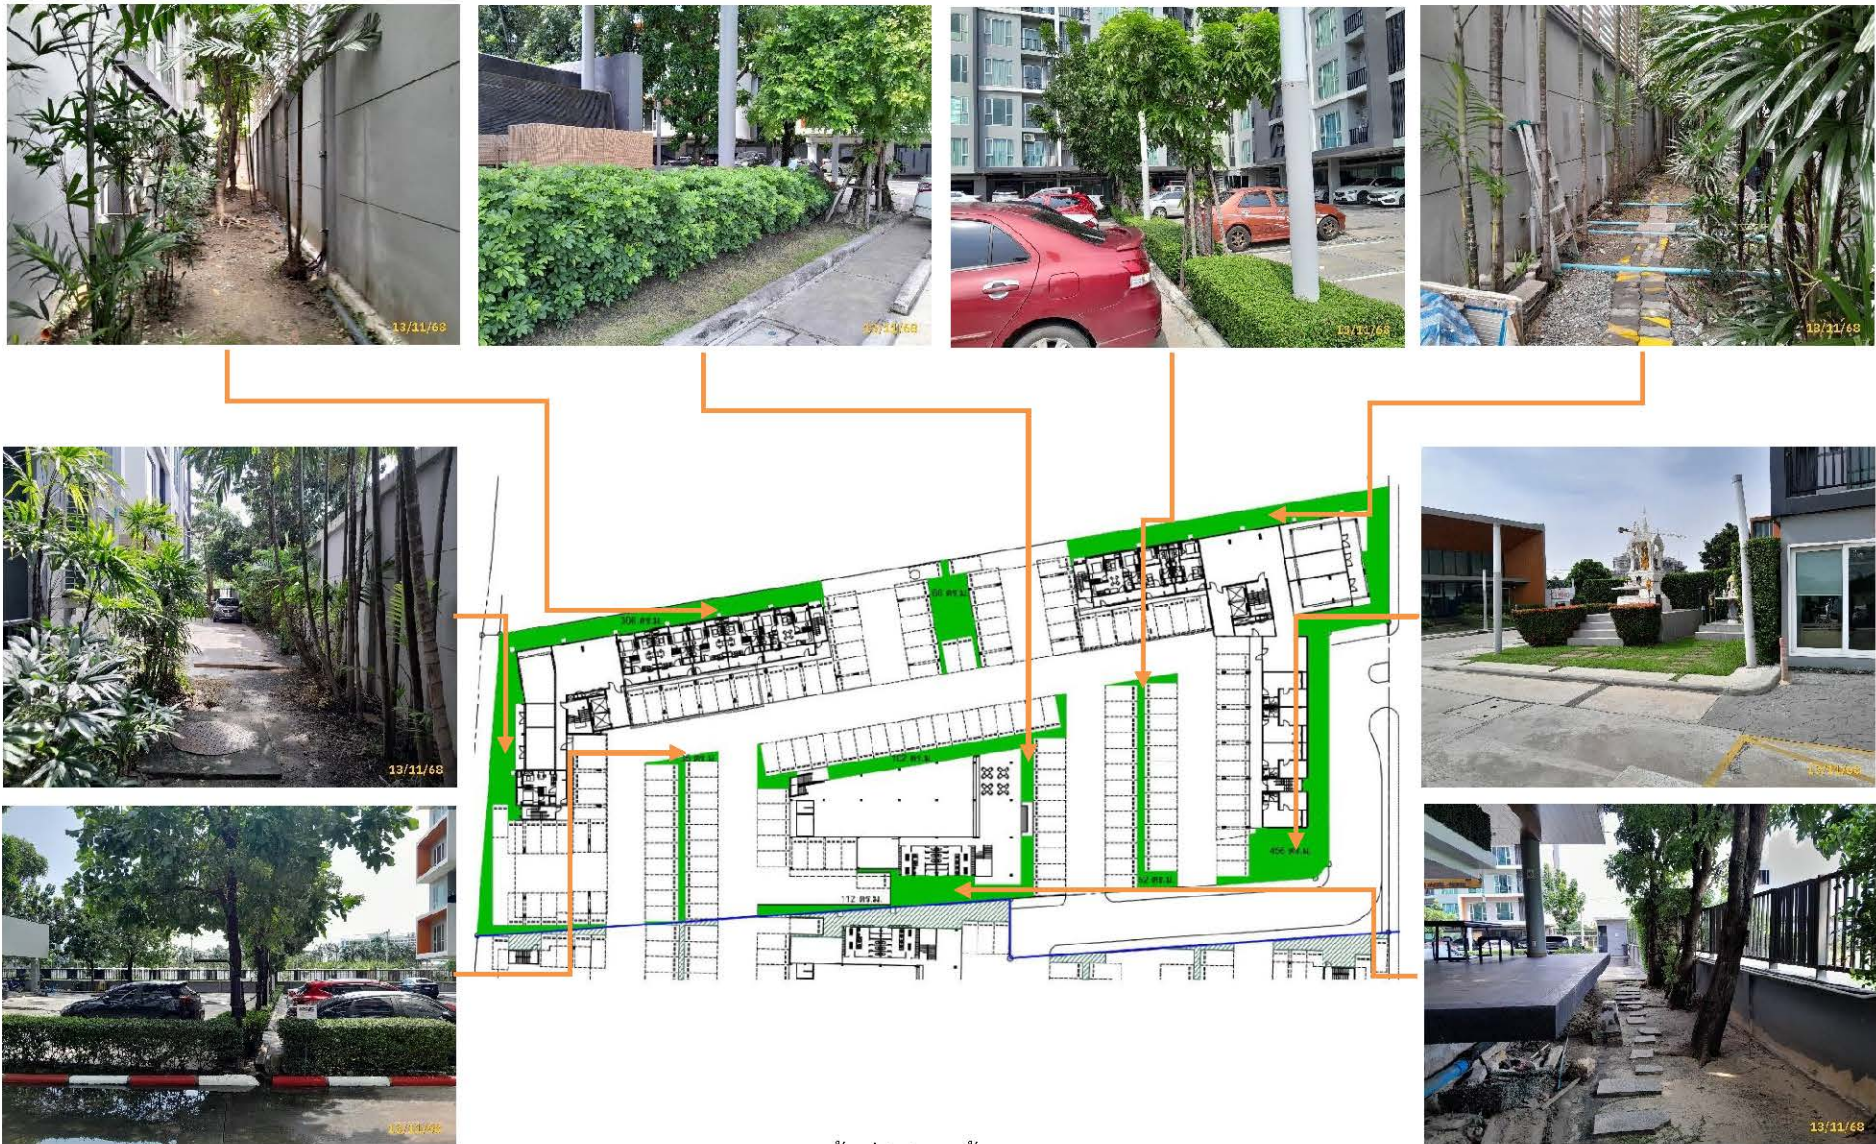
ภาพที่ 2.2-1 การบริหารจัดการพื้นที่สีเขียว และการดูแล

พื้นที่สีเขียว (ชั้นล่าง)

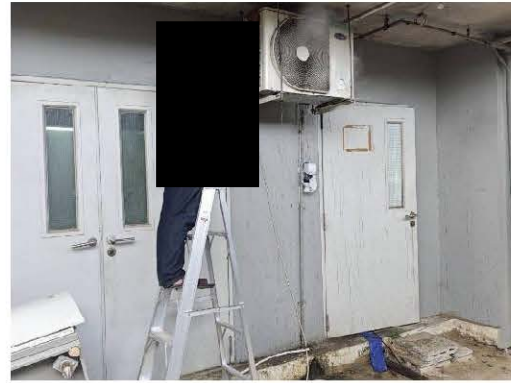
การทำความสะอาดเครื่องปรับอากาศ

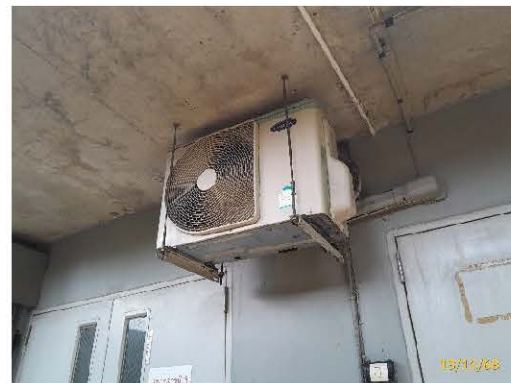
เครื่องปรับอากาศ

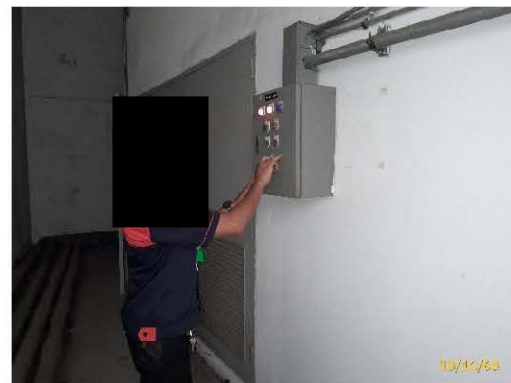
การตรวจสอบระบบระบายอากาศ

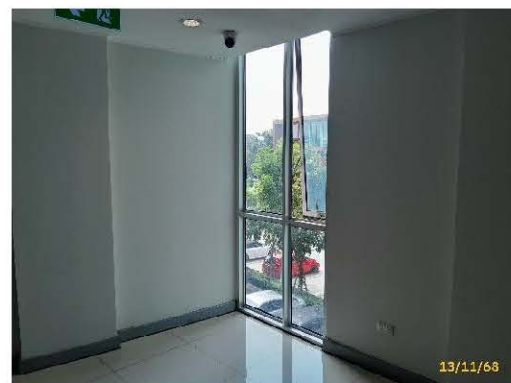
ระบบระบายอากาศด้วยวิธีธรรมชาติ

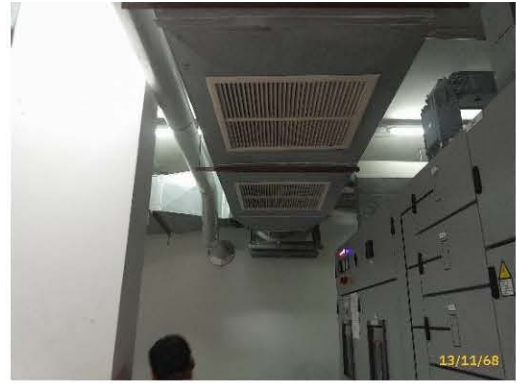
ระบบระบายอากาศด้วยวิธีกล

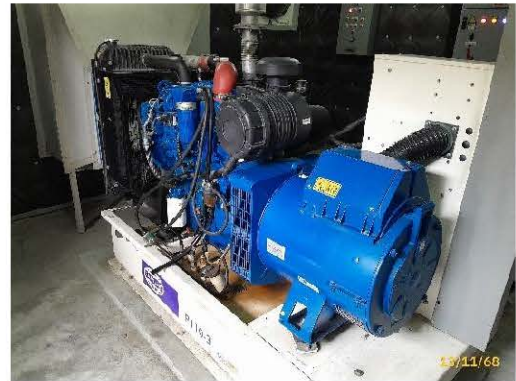
| องค์ประกอบทางสิ่งแวดล้อม | มาตรการป้องกันและแก้ไขผลกระทบทางด้านสิ่งแวดล้อม | ผลการปฏิบัติและรายละเอียดการปฏิบัติตามมาตรการ<br>✓ = ปฏิบัติ ✕ = ไม่ได้ปฏิบัติ ○ = ปฏิบัติไม่ได้<br>◐ = ปฏิบัติได้แต่ไม่มีประสิทธิภาพ ● = ยังไม่ถึงเวลาปฏิบัติ | ปัญหา/อุปสรรค/<br>แนวทางแก้ไข | เอกสารอ้างอิง |
|---|---|---|---|---|
| | - เครื่องกำเนิดไฟฟ้าสำรองต้องติดตั้งให้เหมาะสม และมีป้องกันเสียงแรงสั่นสะเทือน และระบบกำจัดไอเสีย | ✓ - เครื่องกำเนิดไฟฟ้าสำรองของโครงการได้รับการติดตั้งในตำแหน่งที่เหมาะสมภายในห้องที่สามารถป้องกันเสียงและแรงสั่นสะเทือนเมื่อมีการเปิดใช้งานได้อย่างดีเยี่ยม ทั้งนี้เจ้าหน้าที่ของโครงการจะมีการตรวจเช็คและทดสอบการทำงานของเครื่องกำเนิดไฟฟ้าสำรองเป็นประจำทุกสัปดาห์ | - | ภาพที่ 2.2-6 การบริหารจัดการระบบไฟฟ้าและการอนุรักษ์พลังงาน |

เครื่องกำเนิดไฟฟ้าสำรอง

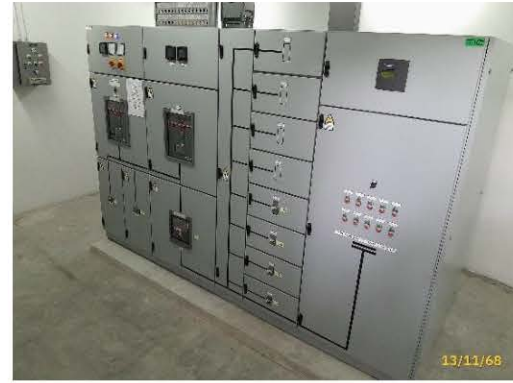
ระบบจ่ายไฟฟ้าปกติ อาคาร B

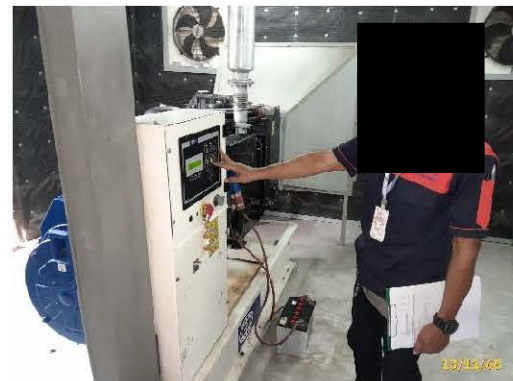
การตรวจสอบอุปกรณ์เครื่องกำเนิดไฟฟ้า และระบบไฟฟ้าหลัก

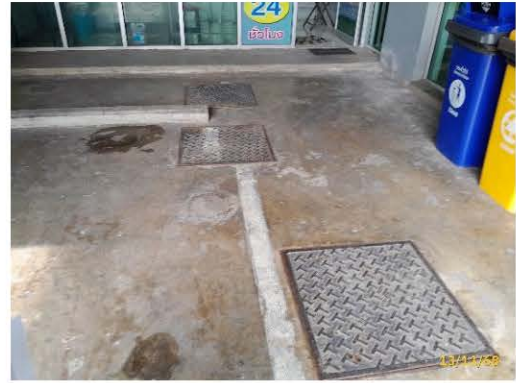
ระบบบำบัดน้ำเสียอาคาร A

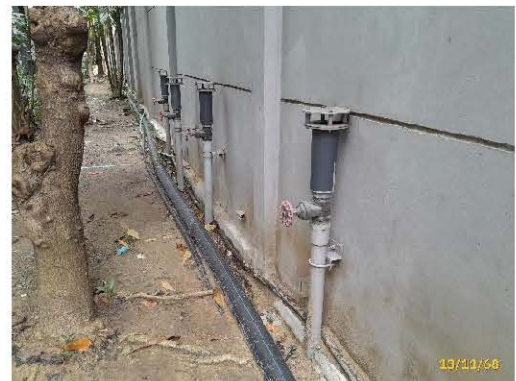
ระบบเติมอากาศ อาคาร B

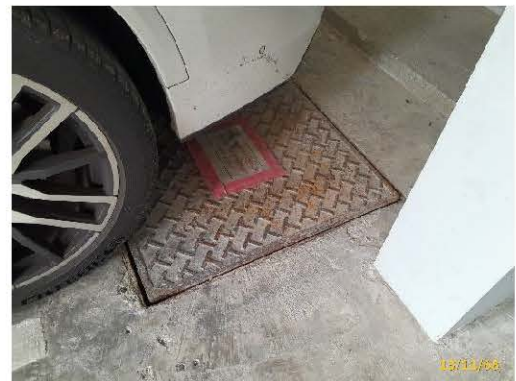
ระบบบำบัดน้ำเสียอาคาร B

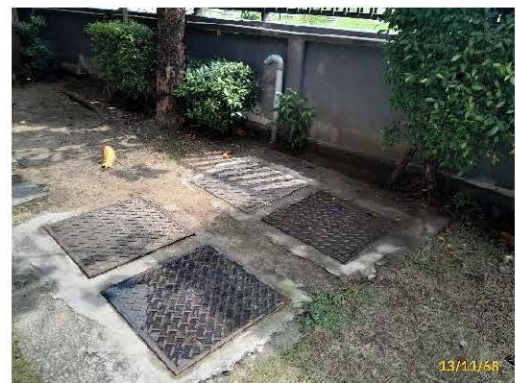
ระบบบำบัดน้ำเสียอาคาร C

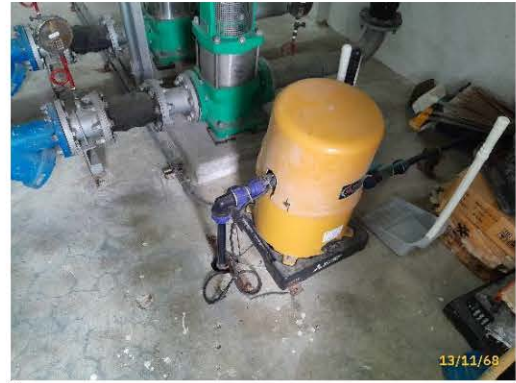
| องค์ประกอบทางสิ่งแวดล้อม | มาตรการป้องกันและแก้ไขผลกระทบทางด้านสิ่งแวดล้อม | ผลการปฏิบัติและรายละเอียดการปฏิบัติตามมาตรการ<br>✓ = ปฏิบัติ ✕ = ไม่ได้ปฏิบัติ ○ = ปฏิบัติไม่ได้<br>⊙ = ปฏิบัติได้แต่ไม่มีประสิทธิภาพ ● = ยังไม่ถึงเวลาปฏิบัติ | ปัญหา/อุปสรรค/แนวทางแก้ไข | เอกสารอ้างอิง |
|---|---|---|---|---|
| | <p>- จัดให้มีการนำน้ำทิ้งบางส่วนที่ผ่านการบำบัด นำไปใช้รดน้ำต้นไม้ภายในโครงการ โดยใช้วิธีการรดน้ำต้นไม้แบบซึมดิน</p> | ✓ <p>- น้ำทิ้งที่ผ่านการบำบัดบางส่วนจะถูกนำกลับมาใช้ประโยชน์ในการรดน้ำต้นไม้ภายในพื้นที่สีเขียว ทั้งนี้ระบบอำนวยความสะดวกต่างๆ ไม่ว่าจะเป็นถังเก็บน้ำ ระบบปั๊ม และระบบจ่ายน้ำ ได้รับการติดตั้งตามบริบทของโครงการเป็นที่เรียบร้อยแล้ว พร้อมทั้งมีการบำรุงรักษาอย่างต่อเนื่อง</p> | - | ภาพที่ 2.2-8 การบริหารจัดการระบบบำบัดน้ำเสีย |

ระบบนำน้ำที่รดน้ำต้นไม้

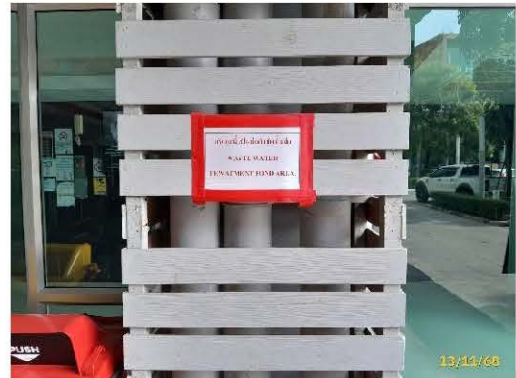
| องค์ประกอบทางสิ่งแวดล้อม | มาตรการป้องกันและแก้ไขผลกระทบทางด้านสิ่งแวดล้อม | ผลการปฏิบัติและรายละเอียดการปฏิบัติตามมาตรการ<br>✓ = ปฏิบัติ ✕ = ไม่ได้ปฏิบัติ ○ = ปฏิบัติไม่ได้<br>◐ = ปฏิบัติได้แต่ไม่มีประสิทธิภาพ ● = ยังไม่ถึงเวลาปฏิบัติ | ปัญหา/อุปสรรค/<br>แนวทางแก้ไข | เอกสารอ้างอิง |
|---|---|---|---|---|
| | - ติดเส้นสีแดง ความกว้างไม่น้อยกว่า 10 ซม. บริเวณโดยรอบเขตบ่อบำบัดน้ำเสียรวมให้ชัดเจน และเขียนป้ายถาวรแจ้งว่า “บริเวณนี้เป็นบ่อบำบัดน้ำเสีย” | ✓ - โครงการได้ดำเนินการติดเส้น ขนาดความกว้าง 10 ซม. โดยรอบขอบเขตของระบบบำบัด พร้อมทั้งจัดทำป้าย “บริเวณนี้เป็นบ่อบำบัดน้ำเสีย” บริเวณฝาบ่อแต่ละส่วนเป็นที่เรียบร้อยแล้ว | - | ภาพที่ 2.2-8 การบริหารจัดการระบบบำบัดน้ำเสีย |

เส้นแสดงขอบเขตระบบบำบัดน้ำเสีย

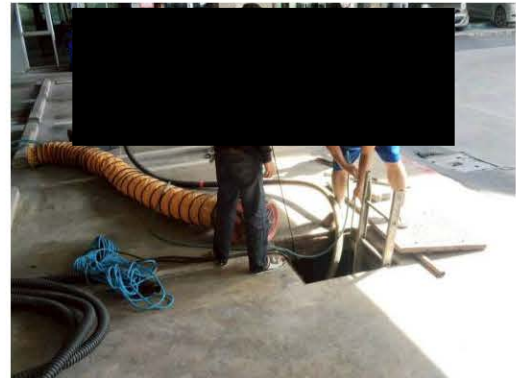
| องค์ประกอบทางสิ่งแวดล้อม | มาตรการป้องกันและแก้ไขผลกระทบทางด้านสิ่งแวดล้อม | ผลการปฏิบัติและรายละเอียดการปฏิบัติตามมาตรการ<br>✓ = ปฏิบัติ ✕ = ไม่ได้ปฏิบัติ ○ = ปฏิบัติไม่ได้<br>⊙ = ปฏิบัติได้แต่ไม่มีประสิทธิภาพ ● = ยังไม่ถึงเวลาปฏิบัติ | ปัญหา/อุปสรรค/<br>แนวทางแก้ไข | เอกสารอ้างอิง |
|---|---|---|---|---|
| 1.7 ทรัพยากรน้ำ (ต่อ) | - จัดให้มีแม่บ้านทำความสะอาดกองที่ถังดักไขมันทุกวัน นำไปตากแดดบริเวณลานตากบริเวณใกล้เคียงกับห้องพักขยะรวม ก่อนเก็บใส่ถุงดำมัดปากถุงให้เรียบร้อย แล้วไปเก็บในห้องพักขยะเปียก เพื่อรอการนำไปใช้ประโยชน์หรือกำจัดต่อไป | ✓<br>- การพิจารณาถังไขมัน จะดำเนินการเป็นครั้งคราวตามปริมาณที่เกิดขึ้นจริง ทั้งนี้โครงการจะมีพนักงานคอยตรวจสอบปริมาณไขมันที่เกิดขึ้นอยู่เสมอ ซึ่งภายหลังการดักวิธีการจัดการอาจแตกต่างจากที่ระบุข้าง ด้วยข้อจำกัดบางประการ แต่โดยรวมถือว่าการปฏิบัติที่ให้ประสิทธิภาพดีกว่า | - | ภาพที่ 2.2-8 การบริหารจัดการระบบบำบัดน้ำเสีย |

การกำจัดไขมัน และตะกอนจากระบบบำบัด
