## สรุปผลการปฏิบัติตามมาตรการฯ และข้อเสนอแนะ

## บทที่ 4

จากผลการติดตามตรวจสอบผลการปฏิบัติตามมาตรการป้องกันและแก้ไขผลกระทบสิ่งแวดล้อมและมาตรการติดตามตรวจสอบผลกระทบสิ่งแวดล้อมโครงการ SERRANO CONDOMINIUM (ระยะดำเนินการ) ระหว่างเดือนกรกฎาคม ถึง ธันวาคม 2568 พบว่า โครงการฯ มีการปฏิบัติตามมาตรการฯ เป็นส่วนใหญ่ แต่ยังคงมีมาตรการฯ บางมาตรการที่ทางโครงการไม่ได้ปฏิบัติ ปฏิบัติไม่ได้ ปฏิบัติได้แต่ไม่มีประสิทธิภาพ หรือยังไม่ถึงเวลาปฏิบัติโดยสามารถสรุปได้ดังตารางที่ 4-1

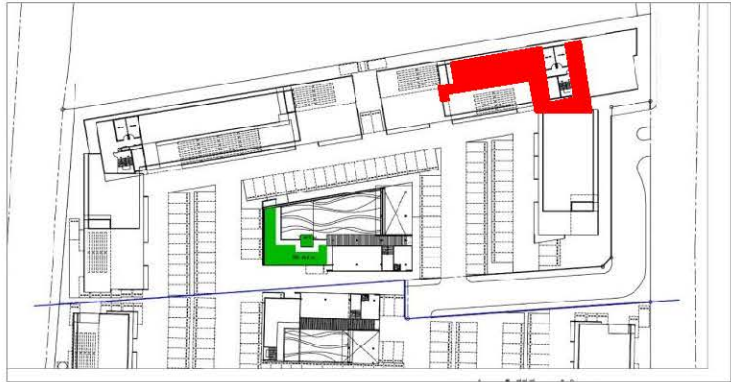
| องค์ประกอบทางสิ่งแวดล้อม | มาตรการป้องกันและแก้ไขผลกระทบสิ่งแวดล้อมที่ไม่ได้ปฏิบัติ ปฏิบัติไม่ได้ ปฏิบัติได้แต่ไม่มีประสิทธิภาพ และยังไม่ถึงเวลาปฏิบัติ | การดำเนินการในปัจจุบัน/แนวทางการดำเนินการ |
|---|---|---|
| 1.1 สภาพภูมิอากาศ (ต่อ) | | <p>พื้นที่สีเขียวชั้นดาดฟ้าอาคาร A โครงการ SERRANO CONDOMINIUM Phase 1</p> |

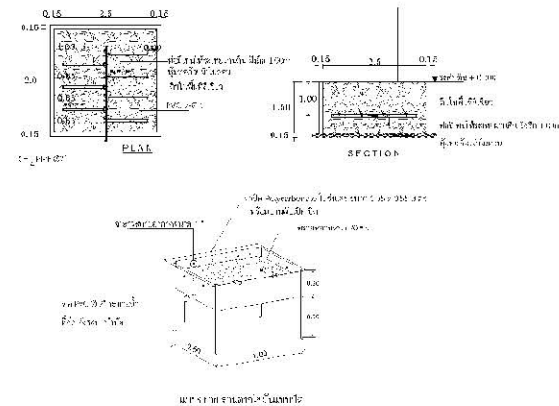
| องค์ประกอบทางสิ่งแวดล้อม | มาตรการป้องกันและแก้ไขผลกระทบสิ่งแวดล้อมที่ไม่ได้ปฏิบัติ ปฏิบัติไม่ได้ ปฏิบัติได้แต่ไม่มีประสิทธิภาพ และยังไม่ถึงเวลาปฏิบัติ | การดำเนินการในปัจจุบัน/แนวทางการดำเนินการ |
|---|---|---|
| | - จัดให้มีการกำจัดละอองลอย (Aerosol) ที่เกิดจากระบบบำบัดน้ำเสีย ด้วยวิธี Soil Bed โดยอาศัยการดูดซับของเนื้อดิน และแบคทีเรียในดินบริเวณพื้นที่สีเขียวรวมทั้งสิ้น 4 แห่ง ขนาดพื้นที่รวม 2 ตารางเมตร | <p><b>การดำเนินการในปัจจุบัน</b></p> <p>- ปฏิบัติไม่ได้ : ปัจจุบันโครงการยังไม่ได้จัดให้มีการกำจัดละอองลอยที่เกิดจากระบบการเติมอากาศของระบบบำบัดน้ำเสีย ซึ่งจากการสอบถามเจ้าหน้าที่โครงการ ทราบว่าระบบดังกล่าวมิได้ถูกก่อสร้างขึ้นตั้งแต่ต้น อนึ่งโครงการได้มีหนังสือสอบถามและให้ดำเนินการไปยังผู้พัฒนาโครงการ แต่ไม่มีการตอบรับจากผู้พัฒนาโครงการแต่อย่างใด</p> |

| องค์ประกอบทางสิ่งแวดล้อม | มาตรการป้องกันและแก้ไขผลกระทบสิ่งแวดล้อมที่ไม่ได้ปฏิบัติ ปฏิบัติไม่ได้ ปฏิบัติได้แต่ไม่มีประสิทธิภาพ และยังไม่ถึงเวลาปฏิบัติ | การดำเนินการในปัจจุบัน/แนวทางการดำเนินการ |
|---|---|---|
| 1.7 ทรัพยากรน้ำ (ต่อ) | | <p><b>แนวทางการดำเนินการ</b></p> <p>- จากการสำรวจสภาพปัจจุบันพบว่าภายในพื้นที่โครงการยังมิได้จัดให้มีระบบกำจัดละอองลอย (Aerosol) (ด้วยวิธี Soil Bed) ตามที่เสนอไว้ในรายงานการประเมินผลกระทบสิ่งแวดล้อมแต่อย่างใด ทั้งนี้ผู้จัดทำรายงานขอแนะนำให้นิติบุคคลฯ ควรติดต่อผู้พัฒนาโครงการ เพื่อให้บริษัทดังกล่าวแสดงเหตุผลของการไม่มีระบบดังกล่าว พร้อมทั้งแจ้งให้ผู้พัฒนาโครงการเข้ามาดำเนินการให้เป็นไปตามที่เสนอไว้ในรายงานฯ หากเหตุผลที่อ้างไม่มีน้ำหนักเพียงพอ ทั้งนี้ในกรณีที่เหตุผลที่อ้างถึงมีน้ำหนักเพียงพอให้ทำการเปลี่ยนแปลงมาตรการโดยใช้กระบวนการตามข้อที่ 5 (5) ของประกาศกระทรวงทรัพยากรธรรมชาติและสิ่งแวดล้อม เรื่อง หลักเกณฑ์ และวิธีการจัดทำรายงานผลการปฏิบัติตามมาตรการที่กำหนดไว้ในรายงานการประเมินผลกระทบสิ่งแวดล้อมซึ่งผู้ดำเนินการ หรือผู้ขออนุญาต จะต้องจัดทำเมื่อได้รับอนุญาตให้ดำเนินโครงการหรือกิจการแล้ว พ.ศ. 2561</p> <div data-bbox="1451 879 2007 1286"> </div> <p>ระบบกำจัดมีเทน (CH<sub>4</sub>) และระบบกำจัดละอองลอย (Aerosol)</p> |
