ภาคผนวกที่ 7

ภาพถ่ายผลการปฏิบัติตามมาตรการป้องกันและแก้ไขผลกระทบสิ่งแวดล้อม
และมาตรการติดตามตรวจสอบคุณภาพสิ่งแวดล้อม

ภาพถ่ายผลการปฏิบัติตามมาตรการป้องกันและแก้ไขผลกระทบสิ่งแวดล้อม และมาตรการติดตามตรวจสอบคุณภาพสิ่งแวดล้อม
โครงการ เพลิน เพลิน พลัส คอนโดมิเนียม รัชสิด-ฟิวเจอร์พาร์ค อาคาร C
ประจำเดือนกรกฎาคม-ธันวาคม 2568

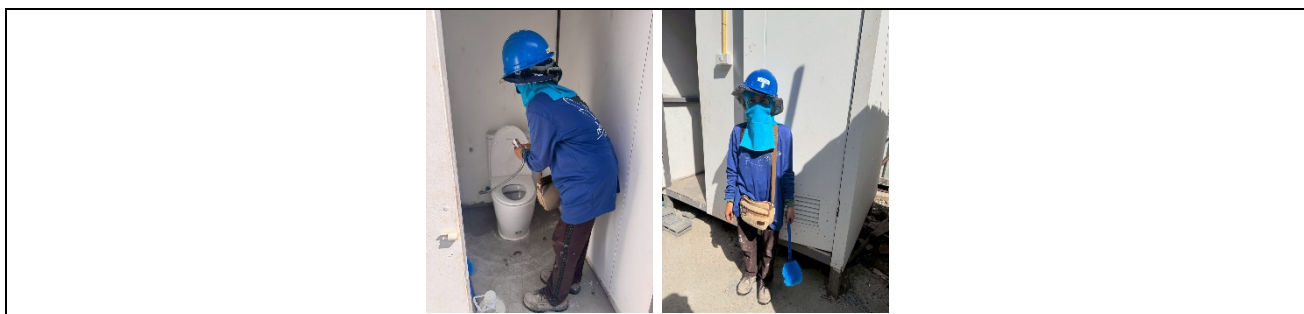
รูปที่ ผ7.23 พนักงานดูแลความสะอาดห้องน้ำ

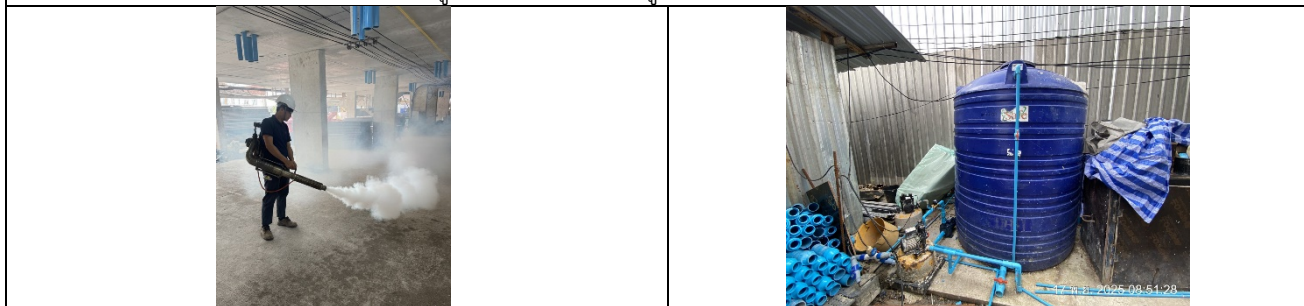
รูปที่ ผ7.24 การกำจัดสัตว์ที่เป็นพาหะนำโรค

รูปที่ ผ7.25 สำรองน้ำใช้

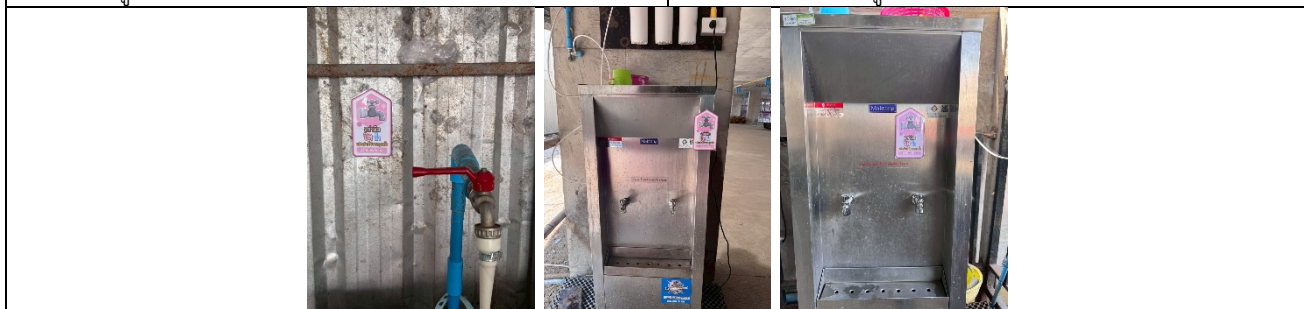
รูปที่ ผ7.26 ป้ายใช้น้ำอย่างประหยัด

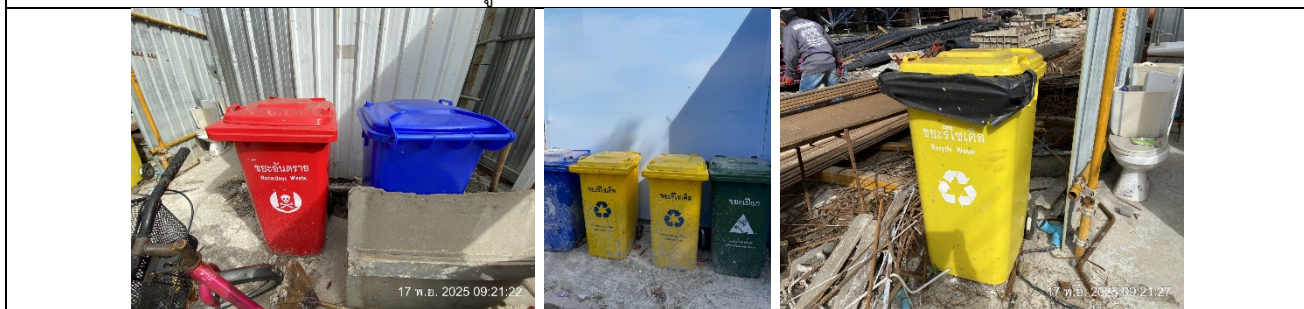
รูปที่ ผ7.27 ถังรองรับมูลฝอย

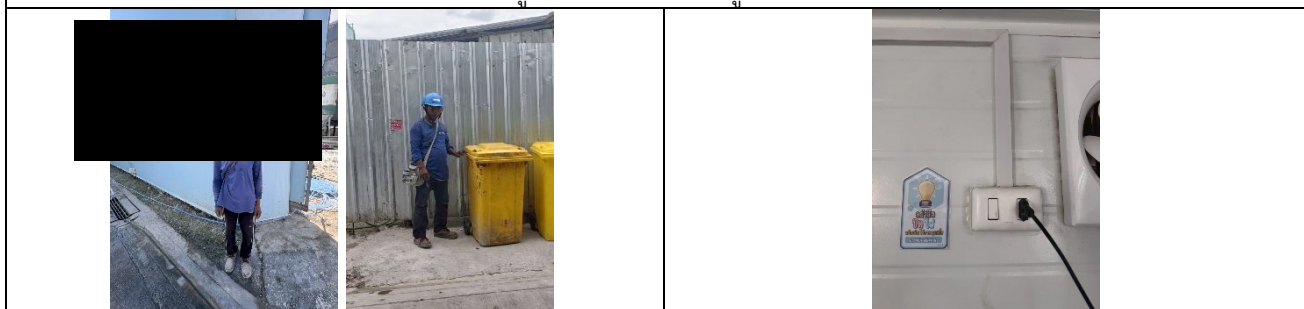
รูปที่ ผ7.28 ผู้รับผิดชอบในการรวบรวมมูลฝอยตามจุดต่าง ๆ
และคอยตรวจสอบปริมาณมูลฝอยตกค้าง

รูปที่ ผ7.29 ป้ายใช้ไฟฟ้าอย่างประหยัด

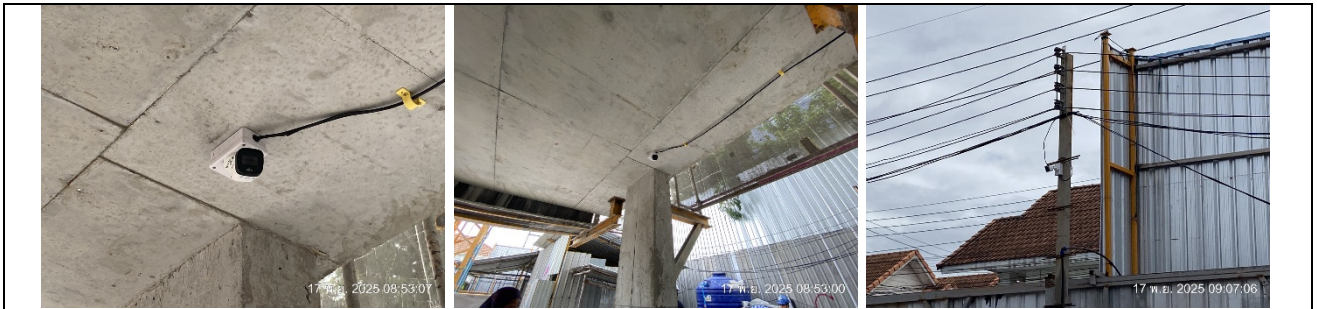
รูปที่ ผ7.38 กล้องวงจรปิด (CCTV) ไว้บริเวณโดยรอบพื้นที่ก่อสร้าง

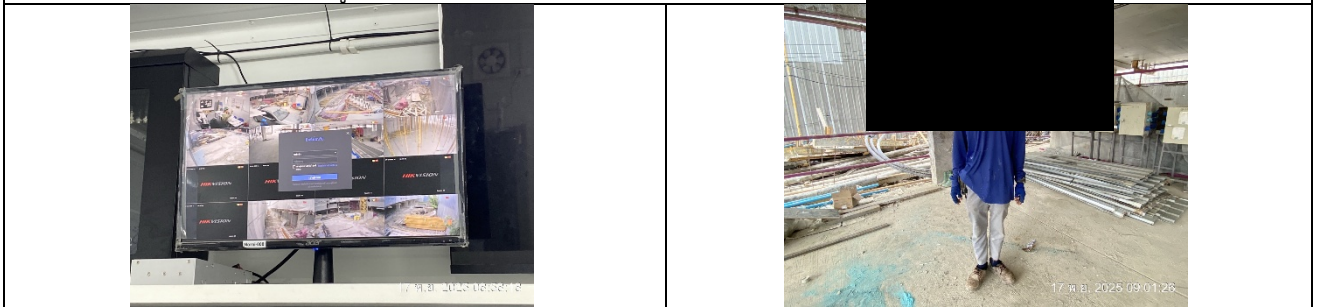
รูปที่ ผ7.39 ห้องควบคุมกล้องวงจรปิด

รูปที่ ผ7.40 ชุดปฏิบัติงาน พร้อมติดบัตรแสดงข้อมูลชื่อสกุล
รหัสคนงาน แผนกที่สังกัด

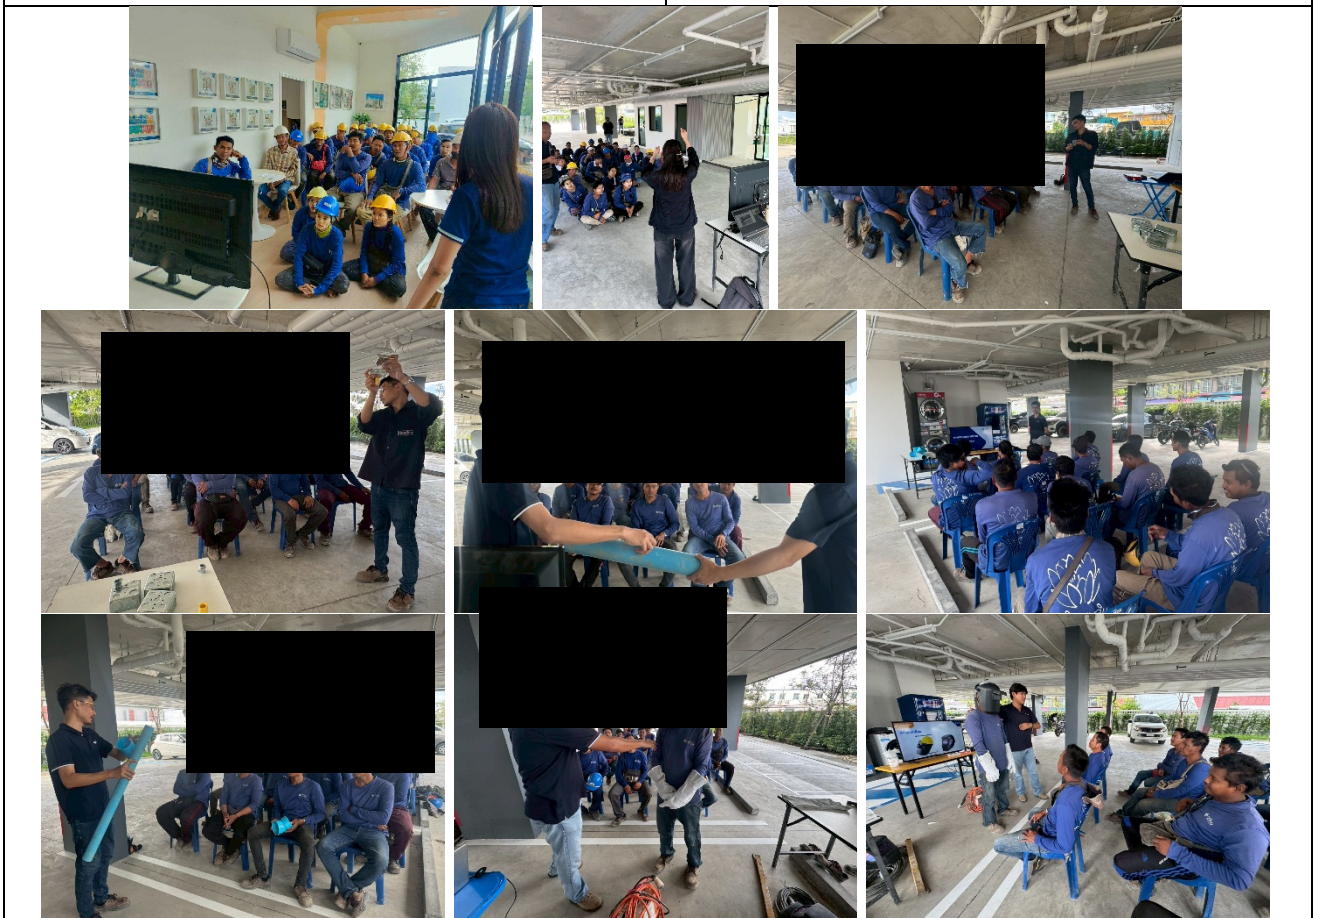
รูปที่ ผ7.41 Morning talk และอบรมให้ความรู้ในการทำงานแก่เจ้าหน้าที่และคนงาน

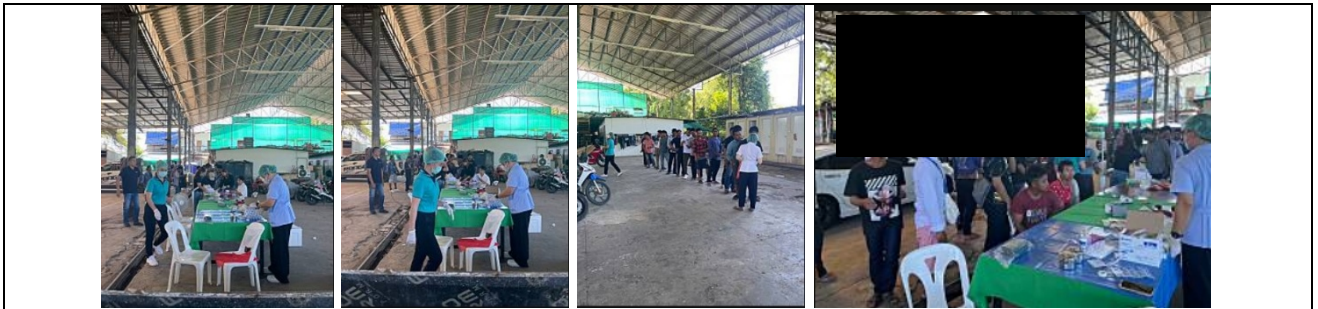
รูปที่ ผ7.42 ตรวจสอบสภาพคนงาน เมื่อเดือนกรกฎาคม 2568

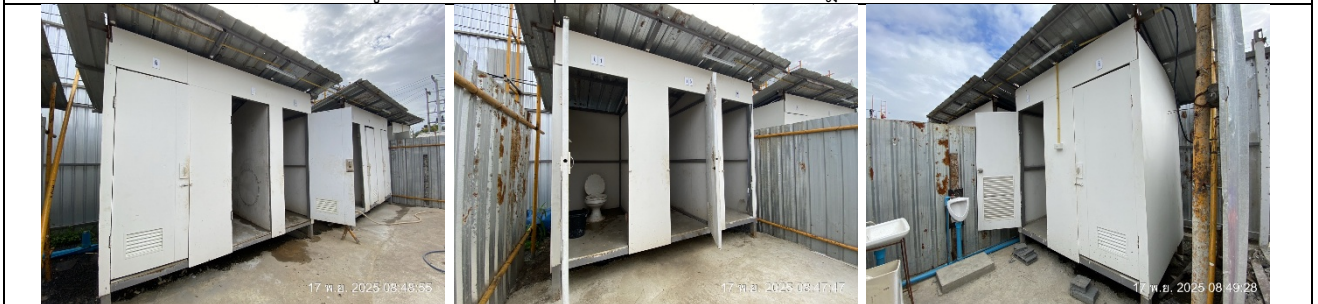
รูปที่ ผ7.43 ห้องน้ำห้องส้วม

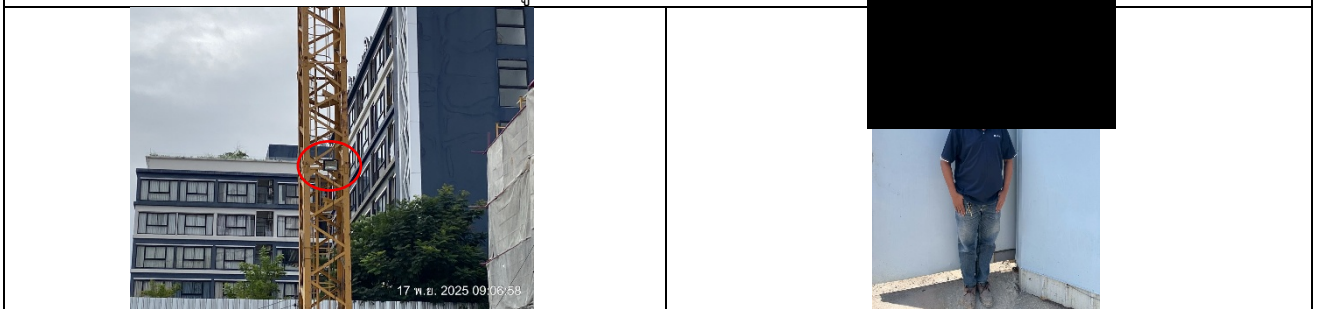
รูปที่ ผ7.44 ไฟฟ้าส่องสว่าง

รูปที่ ผ7.45 หัวหน้าคนงาน

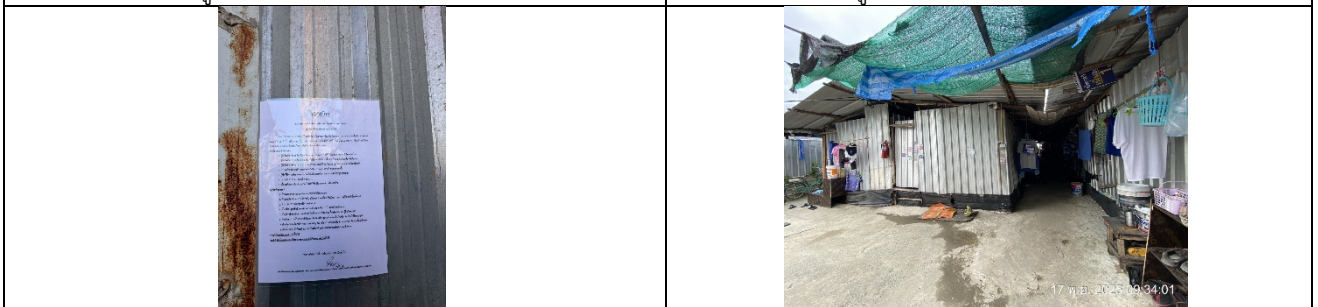
รูปที่ ผ7.46 ป้ายกฎระเบียบการปฏิบัติภายในพื้นที่ก่อสร้าง

รูปที่ ผ7.47 ห้องพักคนงาน

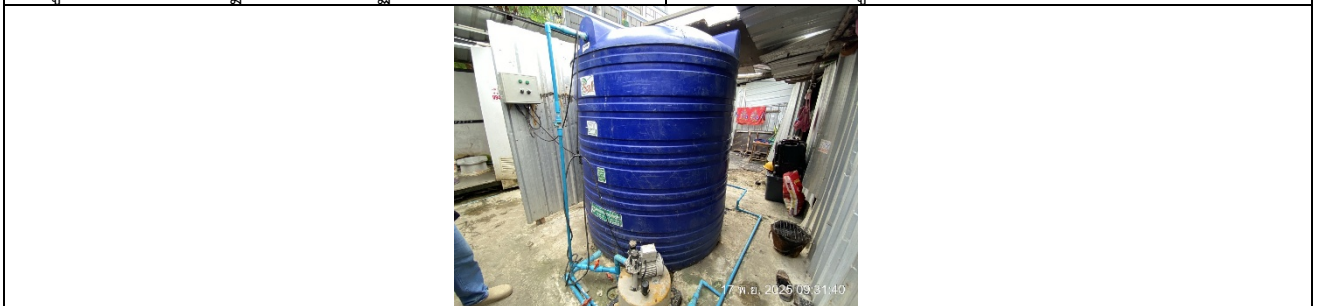
รูปที่ ผ7.48 ถังเก็บน้ำใช้ บริเวณห้องพักคนงาน

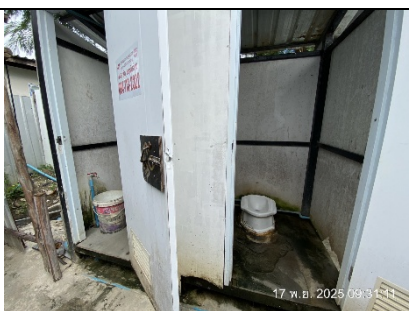
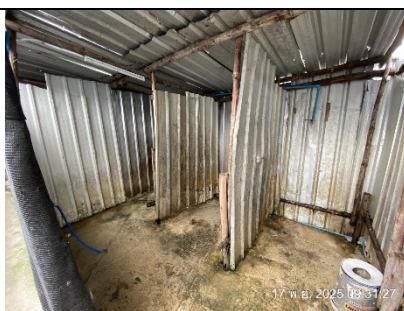
รูปที่ ผ7.49 ห้องน้ำชาย-หญิง และลานอาบน้ำ บริเวณห้องพักคนงาน

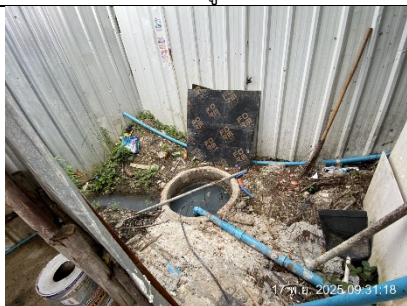
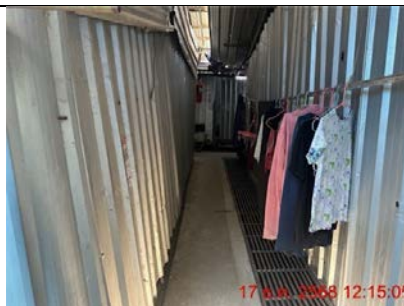
รูปที่ ผ7.50 บ่อซึม บริเวณห้องพักคนงาน

รูปที่ ผ7.51 รางระบายน้ำฝน บริเวณห้องพักคนงาน

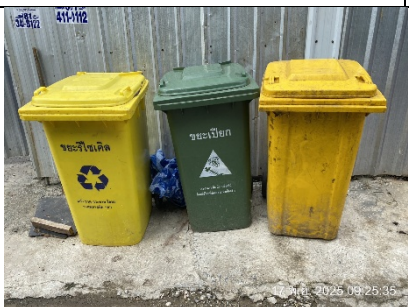
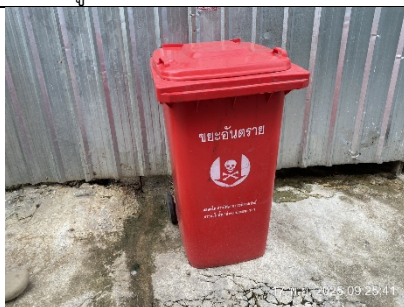
รูปที่ ผ7.52 ถังมูลฝอย บริเวณห้องพักคนงาน

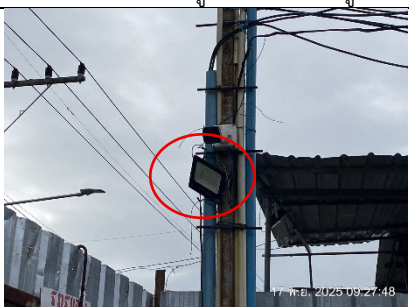
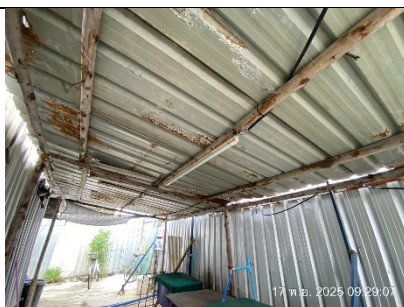
รูปที่ ผ7.53 ไฟฟ้าส่องสว่าง บริเวณห้องพักคนงาน

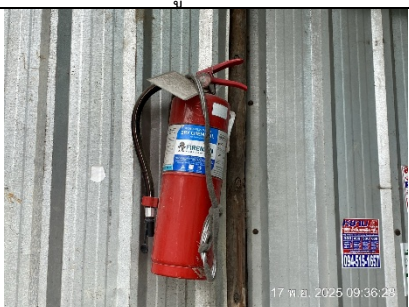
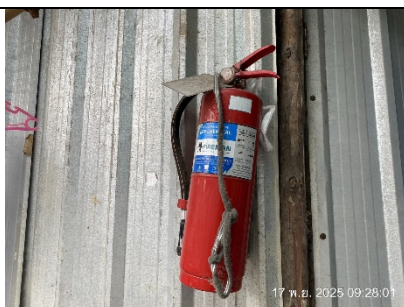
รูปที่ ผ7.53 ถังดับเพลิงมือถือ บริเวณห้องพักคนงาน
