## รูปแสดงการปฏิบัติตามมาตรการป้องกันและแก้ไขผลกระทบสิ่งแวดล้อม

โครงการ Kavalon (เควาลอน)

ระหว่างเดือนกรกฎาคม ถึงเดือนธันวาคม พ.ศ.2568

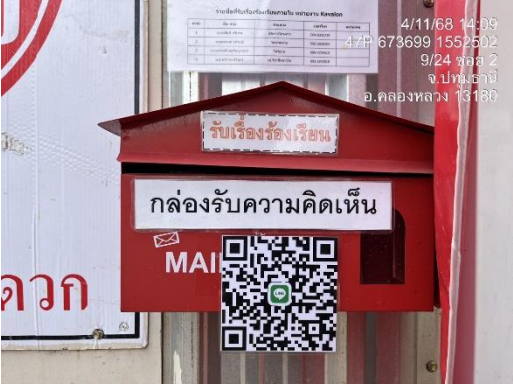
6.กล่องรับเรื่องร้องเรียน	7.ตรวจสอบสภาพรั้วพื้นที่โครงการ

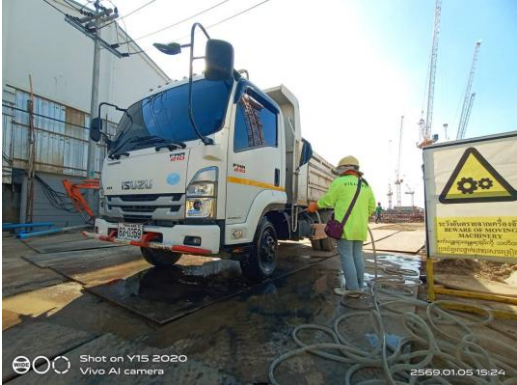
21.เจ้าหน้าที่ล้างล้อ	22.ใช้เสาเข็มกด (Jack in Pile)

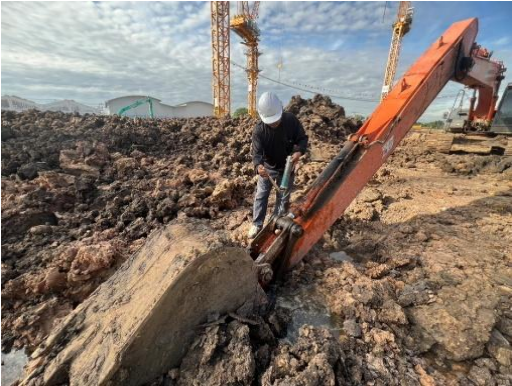
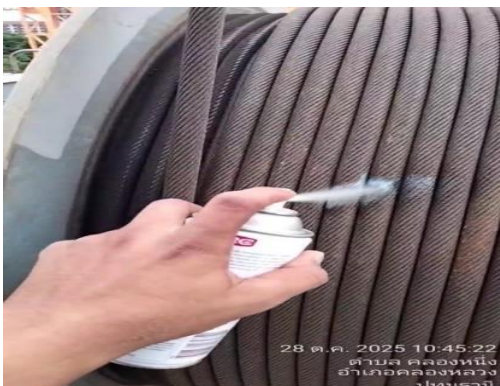
23.ใช้อุปกรณ์ช่วยลดการเสียดสีระหว่างชิ้นส่วน

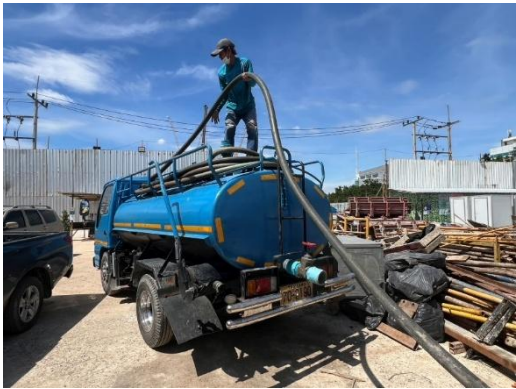
<p>38.สูบสิ่งปฏิกูล</p>	<p>39.พนักงานดูแลระบบบำบัดน้ำเสีย</p>

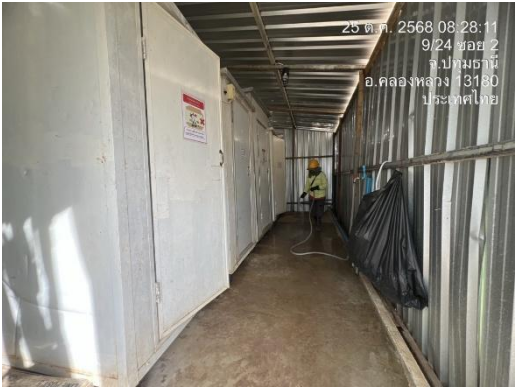
<p>40.พนักงานดูแลความสะอาดห้องน้ำ</p>	<p>41.เก็บตัวอย่างน้ำทิ้งจากโครงการ</p>

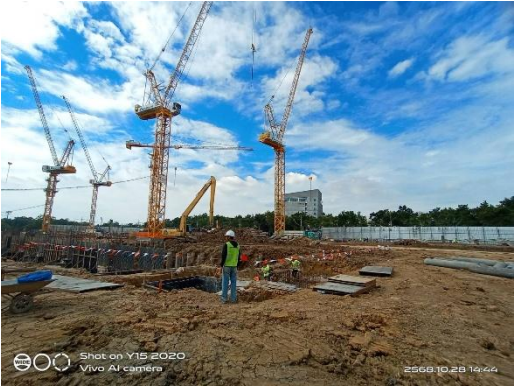
<p>77.แขนของเครนต้องอยู่เฉพาะภายในพื้นที่โครงการ</p>	<p>78.ห้องปฐมพยาบาล</p>

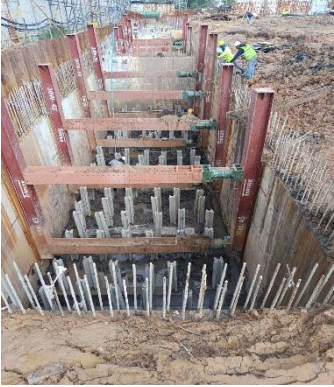
<p>97.Sheet Pile</p>	<p>98.ป้ายห้ามจอด</p>
