โครงการเหมืองแร่หินอุตสาหกรรมชนิดหินปูน เพื่ออุตสาหกรรมก่อสร้าง

ประทานบัตรที่ 21378/15248 ของห้างหุ้นส่วนจำกัด ไทยพัฒนา (บริษัท ศิลานดล จำกัด รับช่วงทำเหมือง) ร่วมแผนผังโครงการทำเหมืองเดียวกันกับประทานบัตรที่ 21380/15246 ของบริษัท เอส. เอส. (1995) การศิลา จำกัด และประทานบัตรที่ 21379/15245 ของบริษัท ผลิตภัณฑ์ศิลาแสนสุข จำกัด ตำบลเหมือง อำเภอเมือง จังหวัดชลบุรี

# บทที่ 2

## มาตรการป้องกันและแก้ไขผลกระทบสิ่งแวดล้อม และมาตรการติดตามตรวจสอบคุณภาพสิ่งแวดล้อม

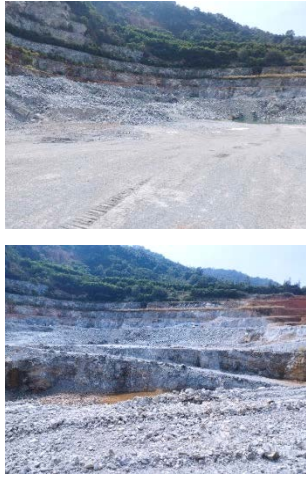
| เงื่อนไขตามมาตรการ | ผลการปฏิบัติตามมาตรการ | ปัญหา อุปสรรค ที่ไม่สามารถปฏิบัติ<br>ตามมาตรการ และแนวทางแก้ไข | เอกสารอ้างอิง |
|---|---|---|---|
| 1. ให้เปิดหน้าเหมืองในลักษณะขั้นบันได ให้มีความ<br>กว้างของขั้นบันไดไม่น้อยกว่า 10 เมตร สูงไม่เกิน<br>10 เมตร และควบคุมความลาดชันหน้าเหมือง<br>รวมไม่เกิน 45 องศา | <ul style="list-style-type: none"> <li>จากมาตรการป้องกันและแก้ไขผลกระทบ<br/>สิ่งแวดล้อม (เพิ่มเติม) สำหรับการขอเปลี่ยนแปลง<br/>แผนผังโครงการทำเหมือง ตามหนังสือที่ อก<br/>0506/ป(2) 124 ลงวันที่ 29 กรกฎาคม 2564<br/>วิศวกรควบคุมการทำเหมืองได้ดำเนินการเปิด<br/>หน้าเหมืองของพื้นที่โครงการในลักษณะขั้นบันได<br/>ควบคุมความสูงความสูงไม่เกิน 10 เมตร ความกว้าง<br/>ไม่น้อยเกิน 5 เมตร ความลาดชันสุดท้ายของ<br/>หน้าเหมืองไม่เกิน 60 องศา พร้อมทั้งทำการ<br/>ตรวจสอบบริเวณหน้าเหมืองให้มีความมั่นคง<br/>แข็งแรง และปลอดภัยอย่างต่อเนื่อง เพื่อป้องกัน<br/>การพังทลายของหน้าเหมือง</li> </ul> | - | <ul style="list-style-type: none"> <li>เอกสารแนบ 7 รูปที่ 1</li> </ul> <p>ลักษณะหน้าเหมืองปัจจุบัน<br/>ของโครงการ</p> |

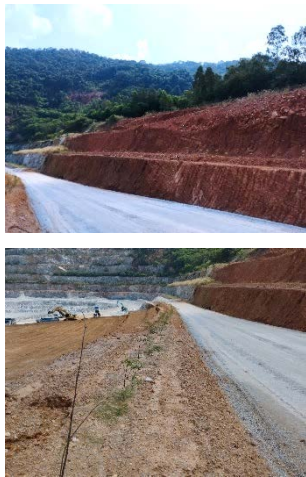
| เงื่อนไขตามมาตรการ | ผลการปฏิบัติตามมาตรการ | ปัญหา อุปสรรค ที่ไม่สามารถปฏิบัติตามมาตรการ และแนวทางแก้ไข | เอกสารอ้างอิง |
|---|---|---|---|
| | | | <p>การพัฒนาคันทำนบดิน<br/>เพื่อปลูกต้นไม้</p> |

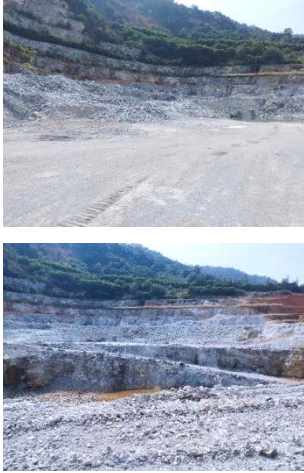
| เงื่อนไขตามมาตรการ | ผลการปฏิบัติตามมาตรการ | ปัญหา อุปสรรค ที่ไม่สามารถปฏิบัติตามมาตรการ และแนวทางแก้ไข | เอกสารอ้างอิง |
|---|---|---|---|
| 2. กำหนดการเปิดหน้าเหมืองให้มีทิศทางและลำดับขั้นตอน ตลอดจนขอบเขตพื้นที่ทำเหมืองตามแผนผังโครงการทำเหมืองโดยเคร่งครัด เปิดหน้าเหมืองในลักษณะเป็นแบบขั้นบันได มีความสูงของขั้นบันไดไม่เกิน 10 เมตร ความกว้างของขั้นบันไดไม่น้อยกว่า 10 เมตร และควบคุมความลาดชันโดยรวมไม่เกิน 45 องศา | <ul style="list-style-type: none"> <li>จากมาตรการป้องกันและแก้ไขผลกระทบสิ่งแวดล้อม (เพิ่มเติม) สำหรับการขอเปลี่ยนแปลงแผนผังโครงการทำเหมือง ตามหนังสือที่ อก 0506/ป(2) 124 ลงวันที่ 29 กรกฎาคม 2564 วิศวกรผู้ควบคุมของโครงการได้วางแผนในการเปิดหน้าเหมืองตามแผนผังโครงการกำหนด โดยเปิดหน้าเหมืองให้มีทิศทางและลำดับขั้นตอน ตลอดจนขอบเขตพื้นที่ทำเหมืองตามแผนผังโครงการทำเหมืองโดยเคร่งครัด เปิดหน้าเหมืองในลักษณะเป็นแบบขั้นบันได และควบคุมความลาดชันรวมของหน้าเหมืองไม่เกิน 60 องศา เพื่อป้องกันการพังทลายของหน้าเหมือง</li> </ul> | - | <ul style="list-style-type: none"> <li>เอกสารแนบ 7 รูปที่ 1</li> </ul> <p>ลักษณะหน้าเหมืองปัจจุบัน<br/>ของโครงการ</p> |

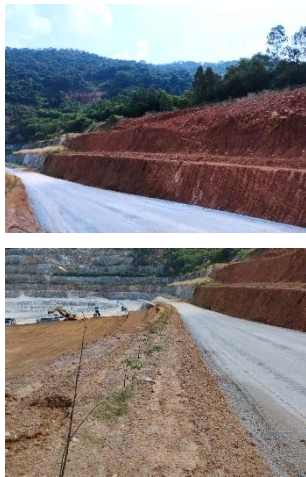
| เงื่อนไขตามมาตรการ | ผลการปฏิบัติตามมาตรการ | ปัญหา อุปสรรค ที่ไม่สามารถปฏิบัติตามมาตรการ และแนวทางแก้ไข | เอกสารอ้างอิง |
|---|---|---|---|
| | | | <p>การพัฒนาคันทางบดินเพื่อปลูกต้นไม้</p> |

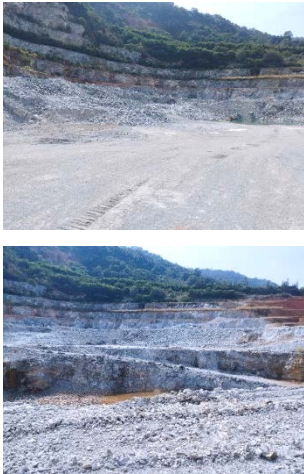
| เงื่อนไขตามมาตรการ | ผลการปฏิบัติตามมาตรการ | ปัญหา อุปสรรค ที่ไม่สามารถปฏิบัติตามมาตรการ และแนวทางแก้ไข | เอกสารอ้างอิง |
|---|---|---|---|
| 2. กำหนดการเปิดหน้าเหมืองให้มีทิศทางลำดับขั้นตอน ตลอดจนขอบเขตพื้นที่ทำเหมืองตามแผนผังโครงการการทำเหมืองโดยเคร่งครัด โดยเปิดหน้าเหมืองในลักษณะชั้นบันได มีความสูงของชั้นบันไดไม่เกิน 10 เมตร ความกว้างของชั้นบันไดไม่น้อยกว่า 5 เมตร แตกต่างกันในแต่ละหน้างานตามการวิเคราะห์เสถียรภาพหน้าเหมือง โดยควบคุมความลาดชันรวมไม่เกิน 60 องศา และ 45 องศา ตามลำดับ พร้อมทั้งตรวจสอบเสถียรภาพบริเวณหน้าเหมืองของโครงการฯ ให้มีความมั่นคงแข็งแรงและปลอดภัยอยู่เสมอ | <ul style="list-style-type: none"> <li>วิศวกรควบคุมการทำเหมืองได้ดำเนินการเปิดหน้าเหมืองของพื้นที่โครงการในลักษณะชั้นบันได ควบคุมความสูงความสูงไม่เกิน 10 เมตร ความกว้างไม่น้อยเกิน 5 เมตร ความลาดชันสุดท้ายของหน้าเหมืองไม่เกิน 60 องศา และ 45 องศา ตามลำดับ พร้อมทั้งทำการตรวจสอบบริเวณหน้าเหมืองให้มีความมั่นคงแข็งแรง และปลอดภัยอย่างต่อเนื่อง</li> </ul> | - | <ul style="list-style-type: none"> <li>เอกสารแนบ 7 รูปที่ 1</li> </ul> <p>ลักษณะหน้าเหมืองปัจจุบัน<br/>ของโครงการ</p> |
