ภาพถ่ายผลการปฏิบัติตามมาตรการป้องกันและแก้ไขผลกระทบสิ่งแวดล้อม และมาตรการติดตามตรวจสอบคุณภาพสิ่งแวดล้อม  
โครงการ THE CAPITAL (ระยะดำเนินการ)  
ประจำเดือนกรกฎาคม-ธันวาคม 2568

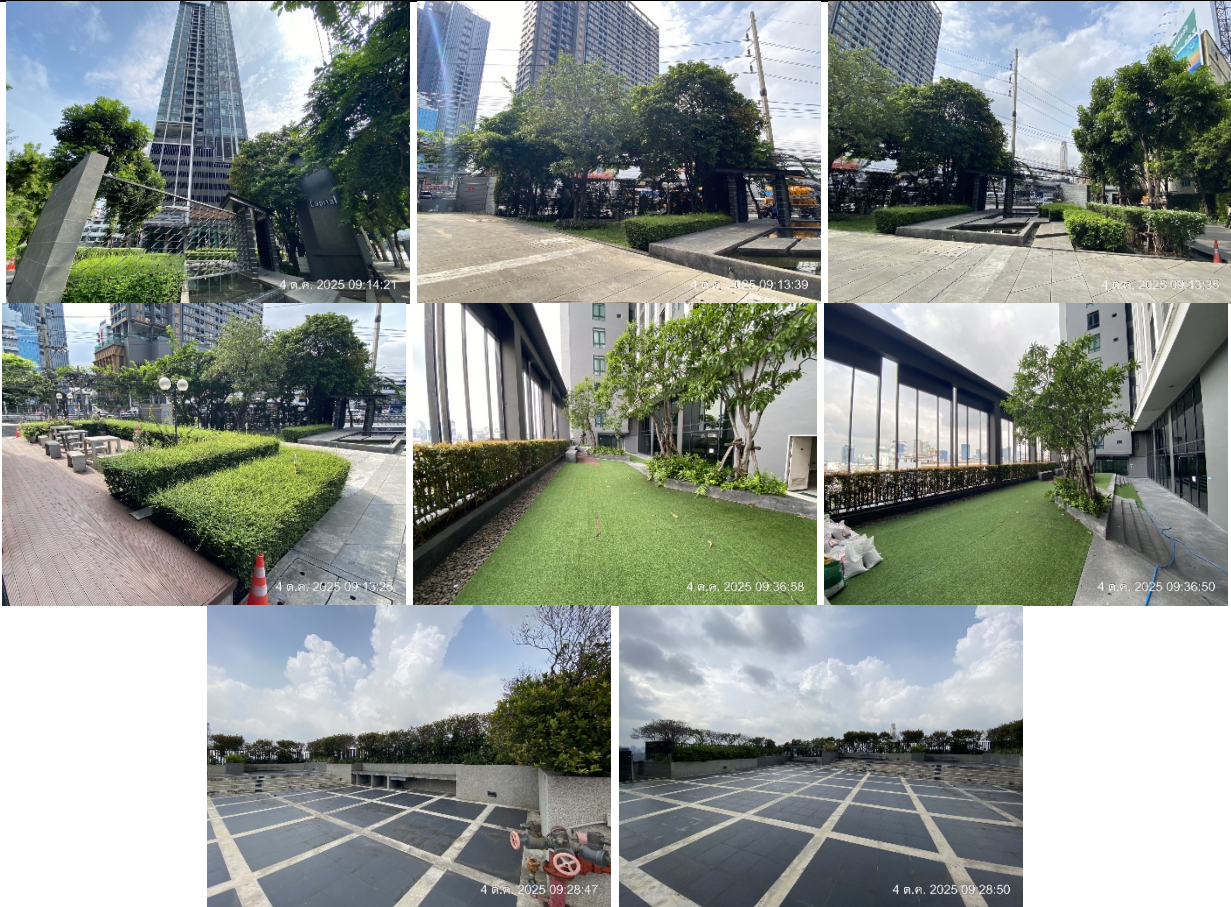
รูปที่ ๗.๑ พื้นที่สีเขียวทั้งหมดของโครงการ

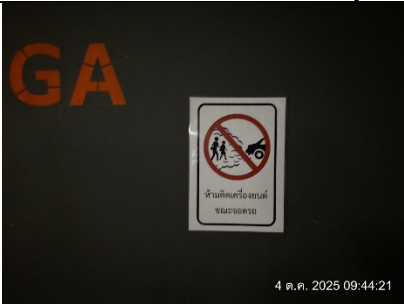
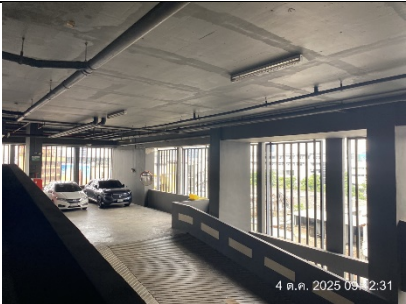
รูปที่ ๗.๒ ป้ายเตือน “ห้ามติดเครื่องยนต์ขณะจอดรถ” ในพื้นที่จอดรถ	รูปที่ ๗.๓ ช่องระบายอากาศบริเวณพื้นที่จอดรถ

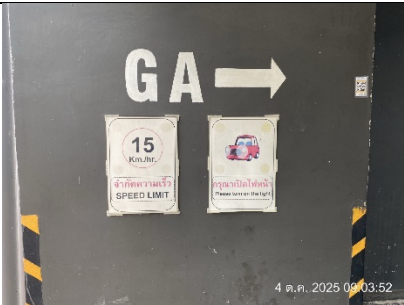
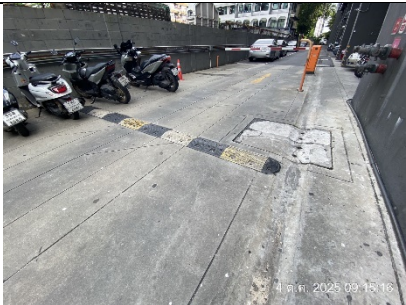
รูปที่ ๗.๔ ป้ายจำกัดความเร็วยานพาหนะในพื้นที่โครงการ ไม่เกิน 15 กม./ชม.	รูปที่ ๗.๕ สันนูน

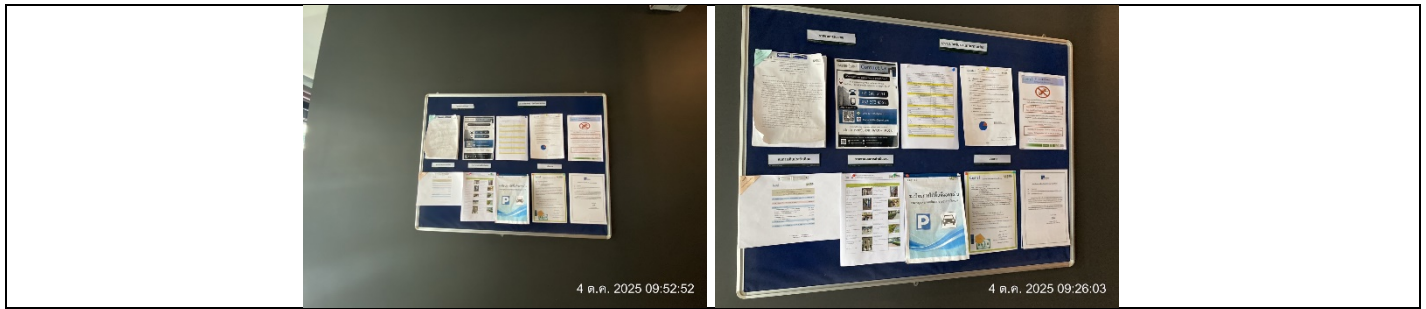
รูปที่ ผ7.6 ป้ายประหยัดน้ำ ประหยัดไฟ โดยติดบริเวณบอร์ดประชาสัมพันธ์ ติดป้ายในพื้นที่ส่วนกลางของอาคาร

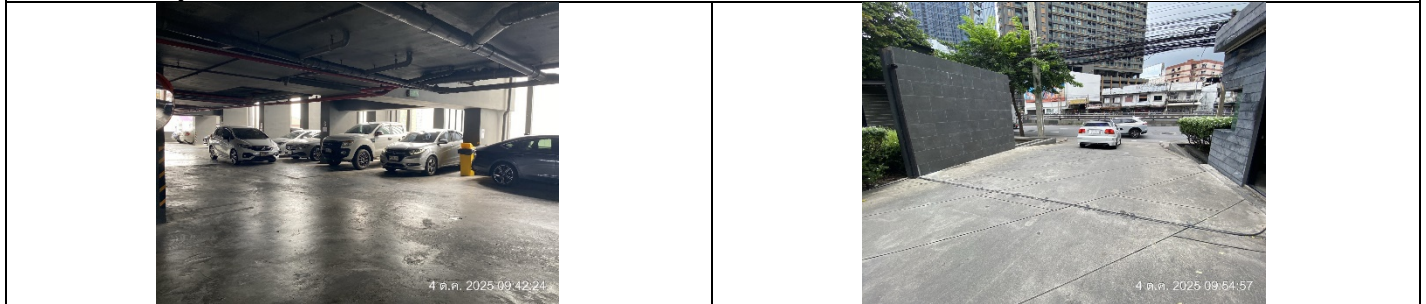
รูปที่ ผ7.7 พื้นที่จอดรถ

รูปที่ ผ7.8 บริเวณทางเข้า-ออกของโครงการ อยู่ด้านถนนดินแดง

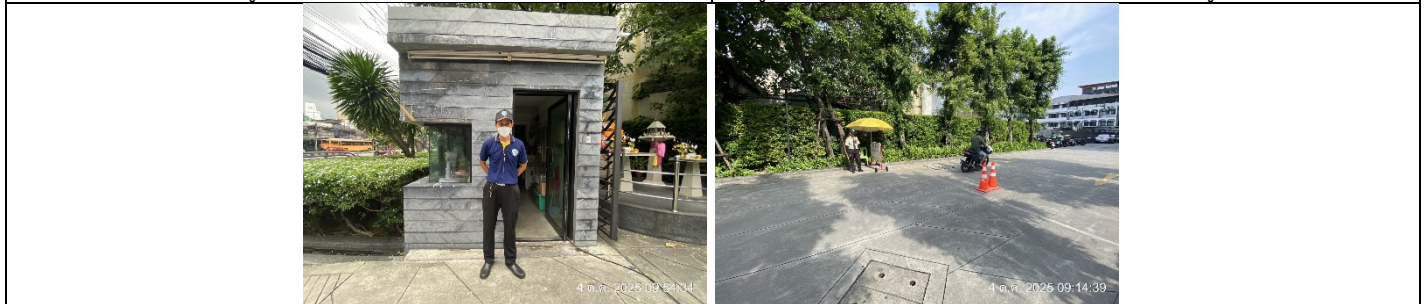
รูปที่ ผ7.9 เจ้าหน้าที่รักษาความปลอดภัย

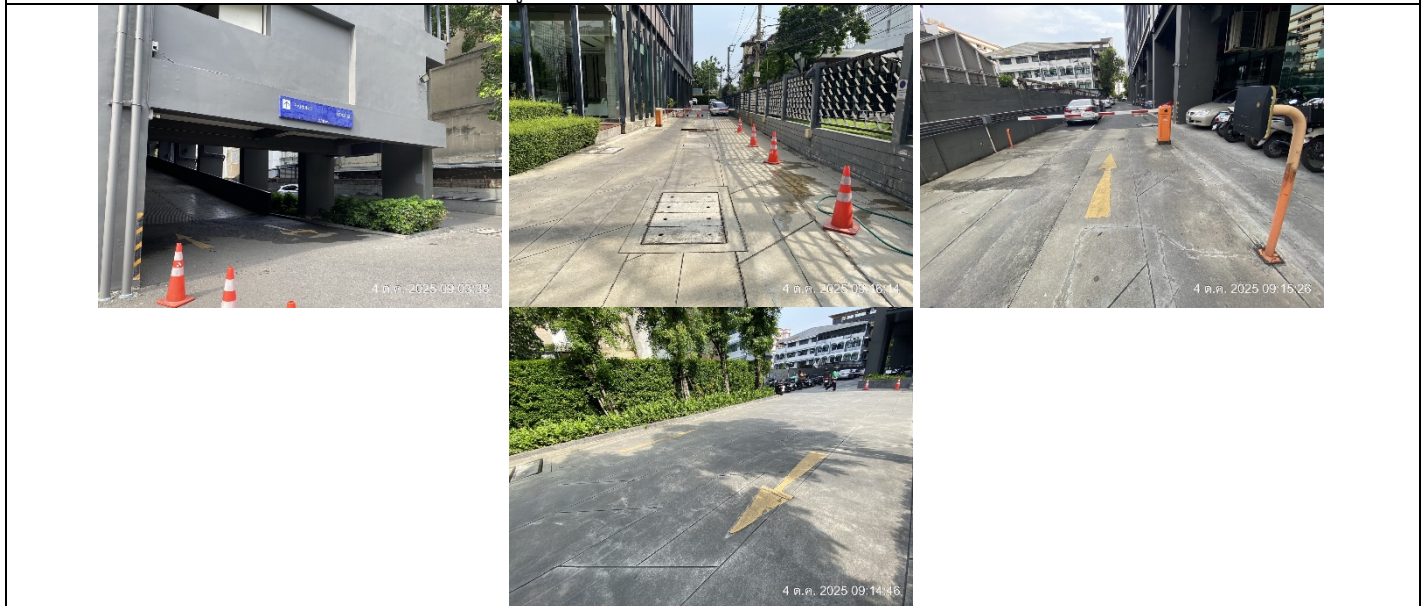
รูปที่ ผ7.10 ถนนรอบอาคาร

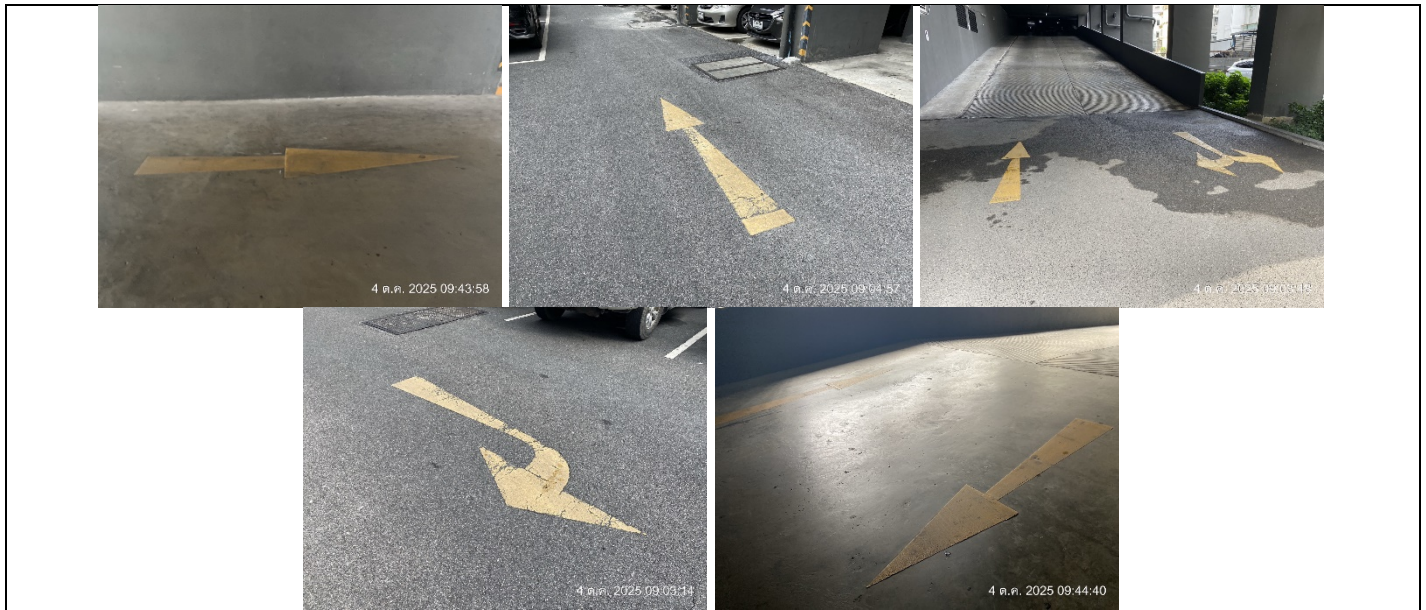
รูปที่ ฎ7.11 ลูกศรแสดงทิศทาง

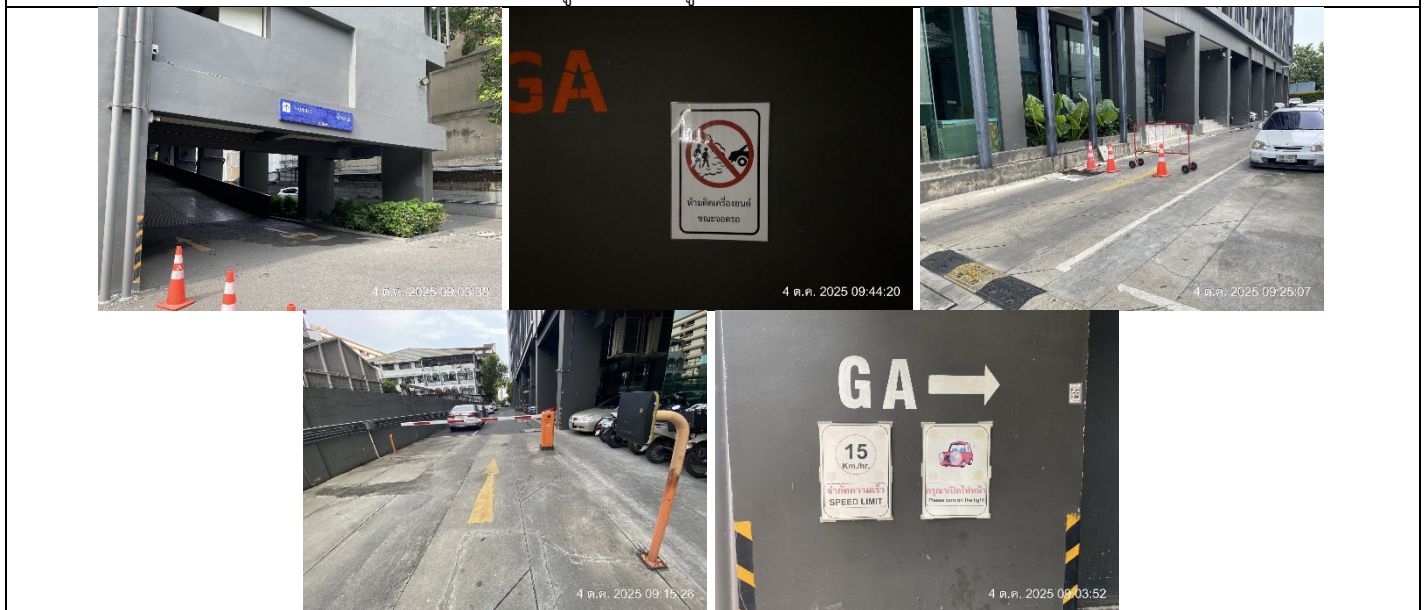
รูปที่ ฎ7.12 ป้ายสัญญาณจราจร

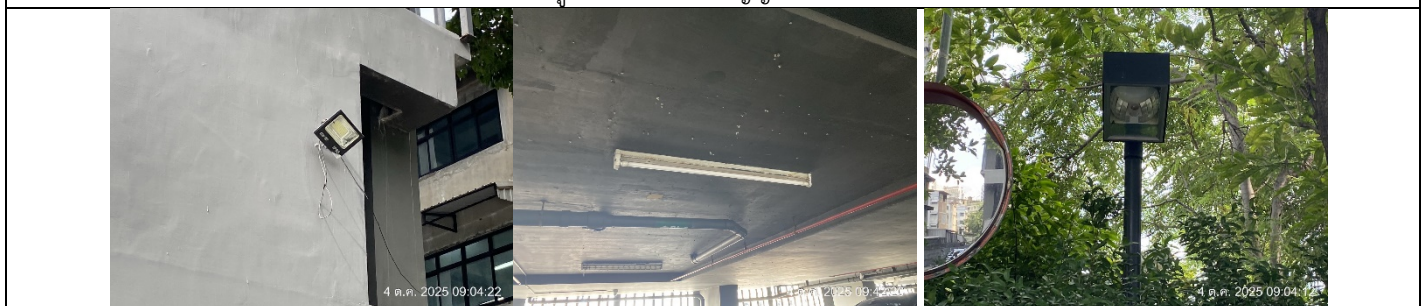
รูปที่ ฎ7.13 ไฟแสงสว่าง

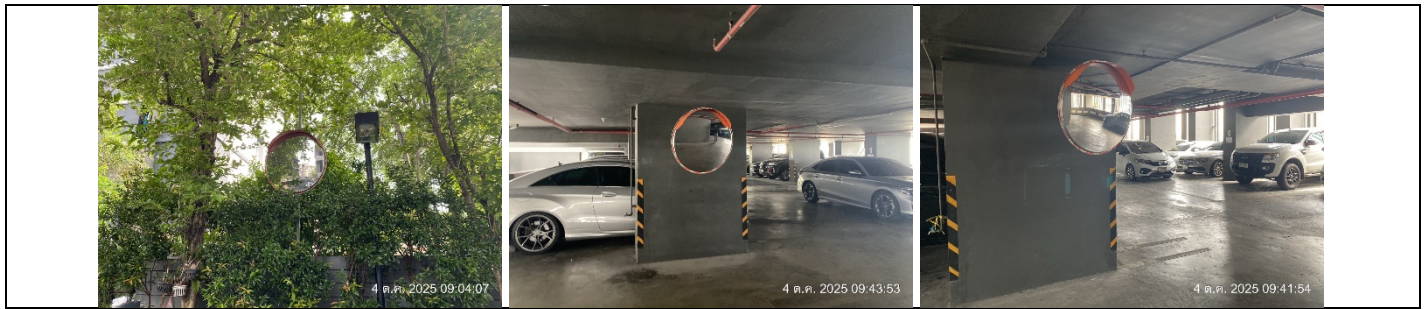
รูปที่ ๗7.14 กระงะกโค้ง

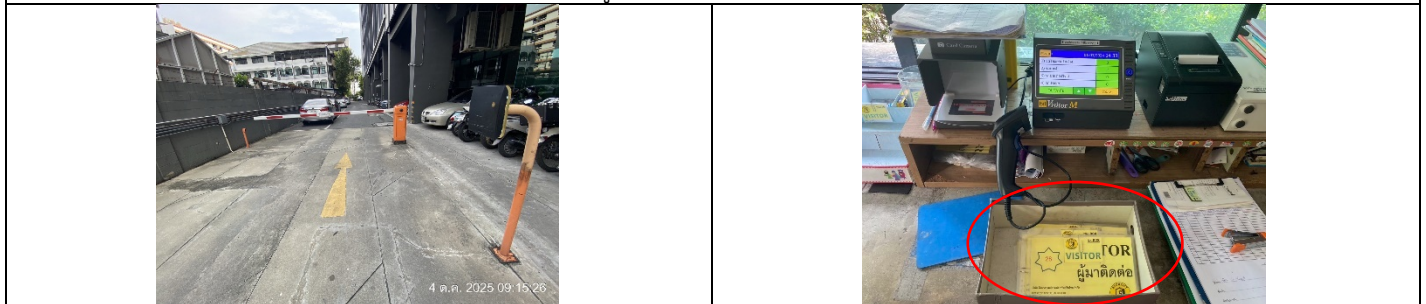
รูปที่ ๗7.15 ระบบบัตรอิเล็กทรอนิกส์ (Easy Pass) สำหรับรถยนต์ของ  
ผู้ที่พักอาศัยในโครงการ

รูปที่ ๗7.16 บัตรสำหรับผู้ที่มาติดต่อผู้พักอาศัยในโครงการ

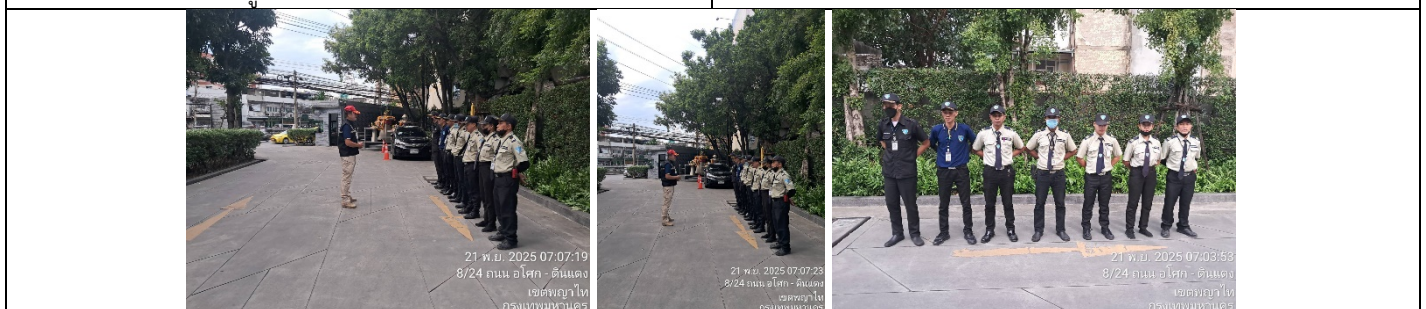
รูปที่ ๗7.17 การอบรมเจ้าหน้าที่รักษาความปลอดภัย ด้านการจราจร

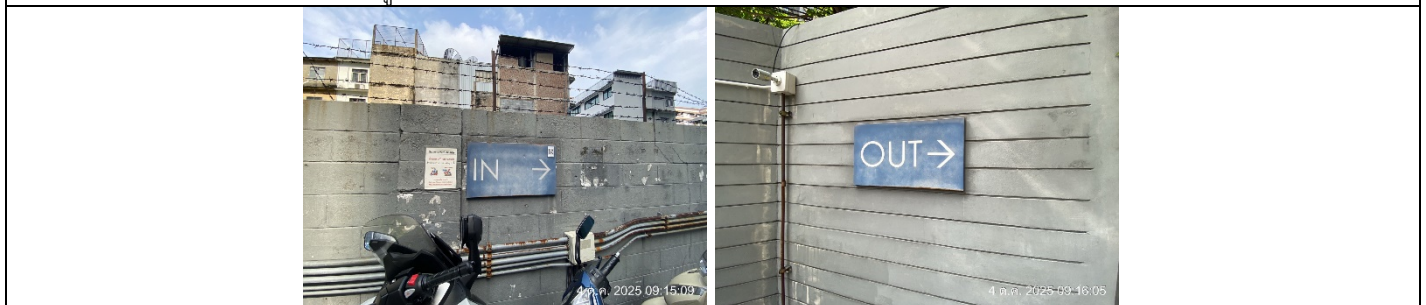
รูปที่ ๗7.18 ป้ายแสดงทางเข้า-ออก

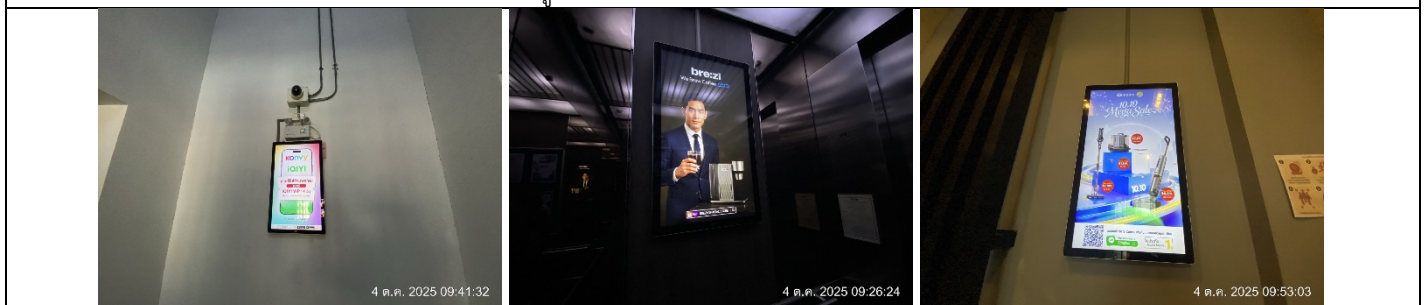
รูปที่ ๗7.19 การประชาสัมพันธ์ผ่านจอดิจิทัล บริเวณหน้าลิฟท์

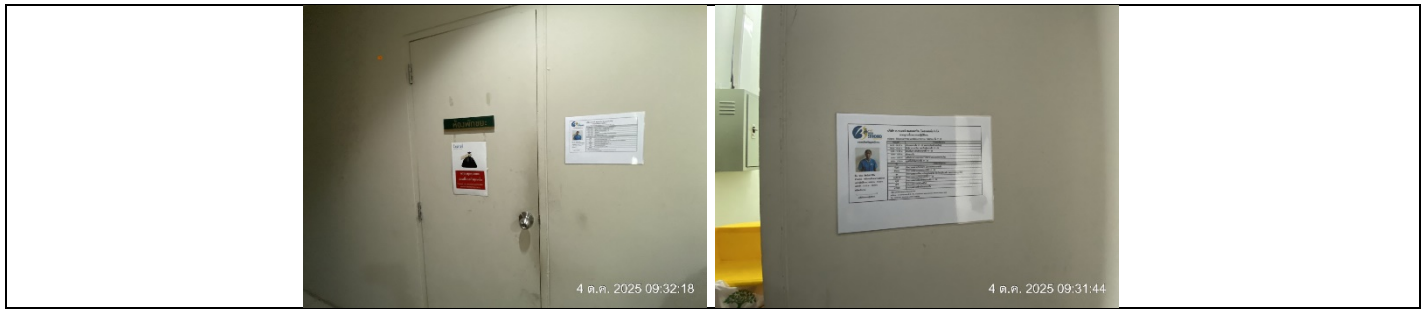
รูปที่ ผ7.28 พนักงานผู้รับผิดชอบจัดเก็บมูลฝอยจากที่พักรวมฝอยชั่วคราวในแต่ละชั้น

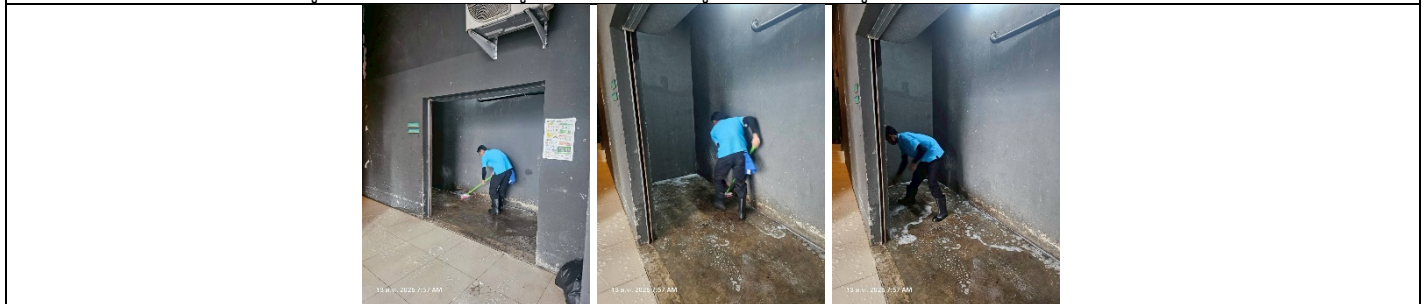
รูปที่ ผ7.29 พนักงานล้างทำความสะอาดห้องพักรวมฝอย

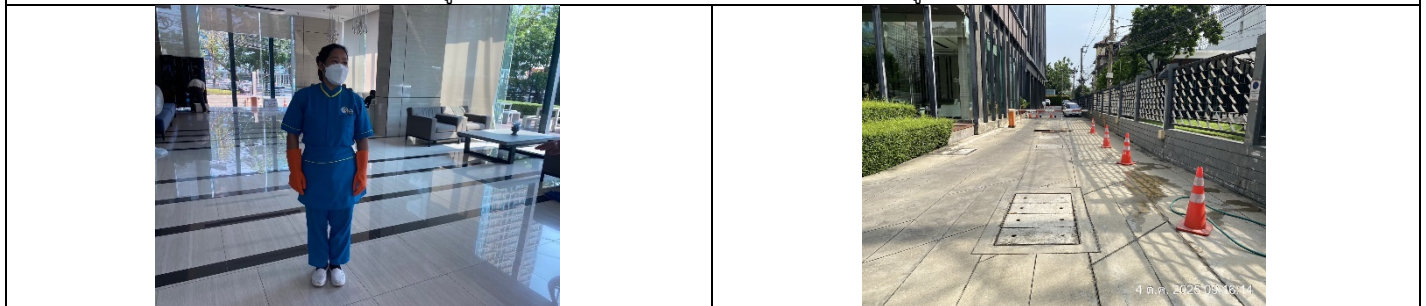
รูปที่ ผ7.30 ชุดอุปกรณ์ป้องกันอันตรายส่วนบุคคล สำหรับพนักงาน  
เก็บขนมูลฝอยของโครงการ

รูปที่ ผ7.31 ระบบบำบัดน้ำเสีย

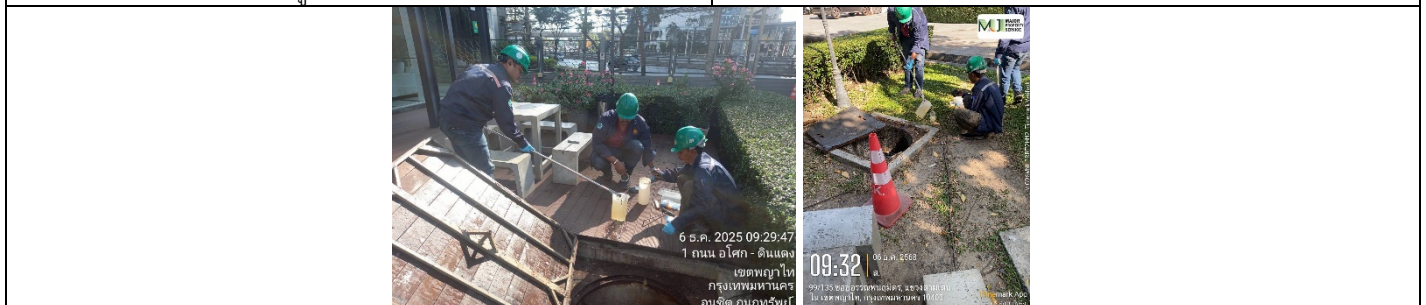
รูปที่ ผ7.32 เจ้าหน้าที่ตรวจสอบควบคุมระบบบำบัดน้ำเสีย

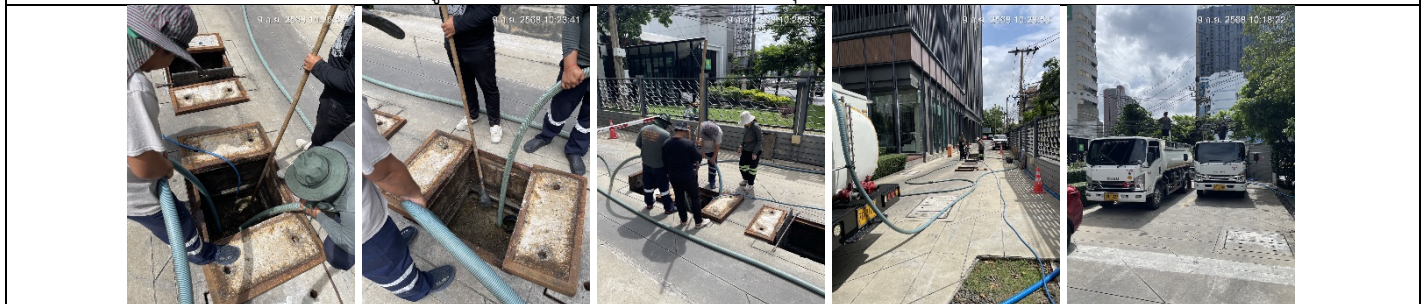
รูปที่ ผ7.33 สำนักงานเขตพญาไท เข้าสูบตะกอน เมื่อเดือนกันยายน 2568

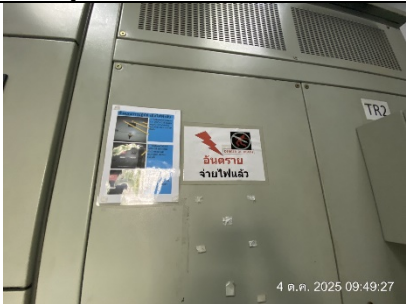
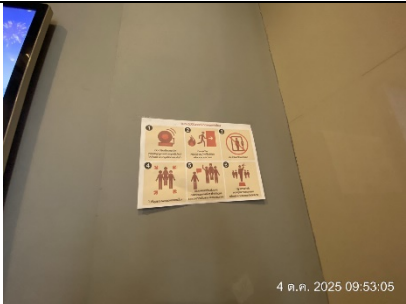
<p>รูปที่ ฝ7.41 ป้ายเตือนให้ระงับอันตรายจากไฟฟ้า</p>	<p>รูปที่ ฝ7.42 ป้ายวิธีการปฏิบัติตนเมื่อเกิดไฟไหม้</p>

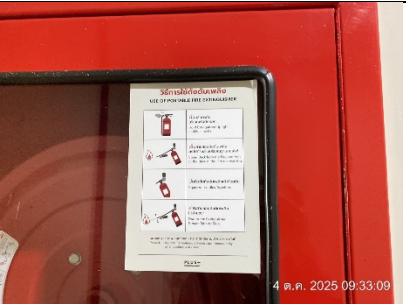
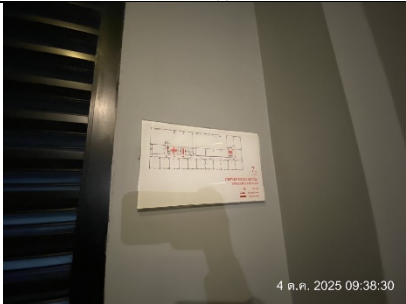
<p>รูปที่ ฝ7.43 ป้ายการใช้อุปกรณ์ดับเพลิง</p>	<p>รูปที่ ฝ7.44 แผนผังอาคารแสดงตำแหน่งทางหนีไฟ</p>

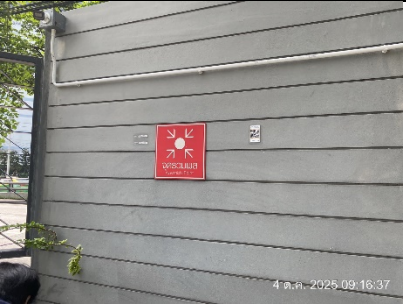
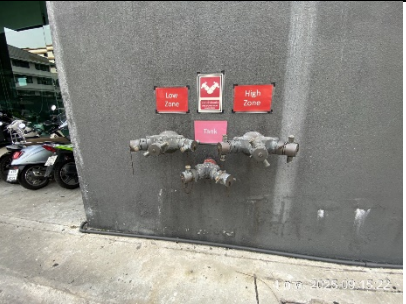
<p>รูปที่ ฝ7.45 จดรวมพล</p>	<p>รูปที่ ฝ7.46 หัวรับน้ำดับเพลิง</p>

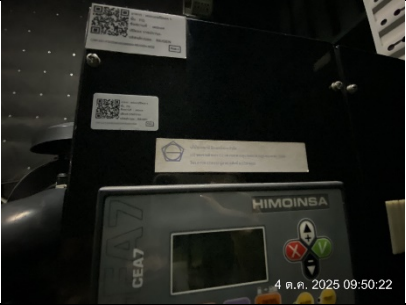
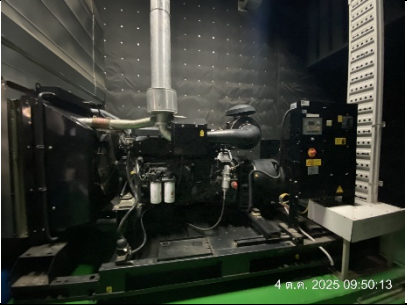
<p>รูปที่ ฝ7.47 ป้ายชื่อ สถานที่ติดต่อ เบอร์โทรศัพท์ติดต่อ บริเวณเครื่องกำเนิดไฟฟ้าสำรอง ในกรณีที่เกิดอุบัติเหตุ หรือกระแสไฟฟ้าขัดข้อง</p>
