รายงานผลการปฏิบัติตามมาตรการป้องกันและแก้ไขผลกระทบสิ่งแวดล้อม  
และมาตรการติดตามตรวจสอบผลกระทบสิ่งแวดล้อม

โครงการ โรงแรม โอโซ่ กะตะ ภูเก็ต

ประจำเดือนกรกฎาคม-ธันวาคม 2568

จัดทำโดย บริษัท เช้าเทิร์นไทยคอนซัลติ้ง จำกัด

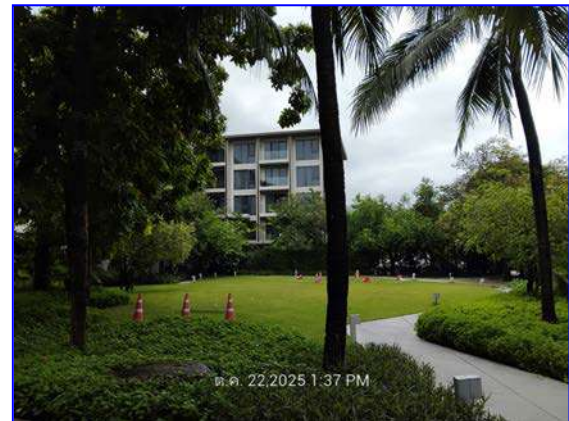
รูปที่ 2.1 พื้นที่สีเขียว

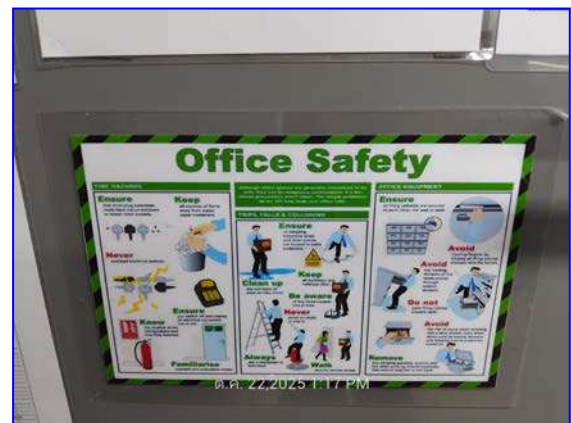
## รูปที่ 2.6 ป้ายประชาสัมพันธ์ให้ความรู้การปฏิบัติตัวกรณีเกิดเหตุฉุกเฉิน

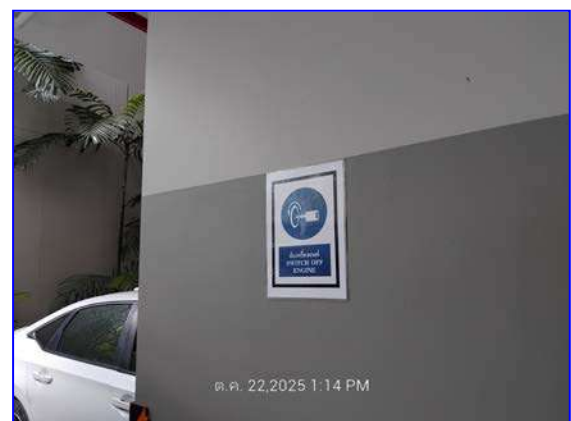
รูปที่ 2.7 ป้ายดับเครื่องยนต์

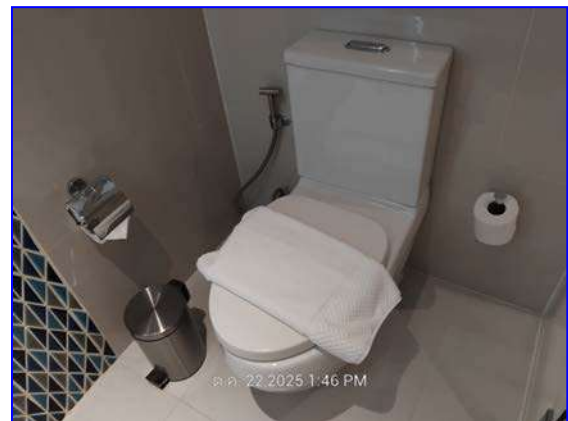
รูปที่ 2.17 สุขภัณฑ์ประหยัดน้ำ

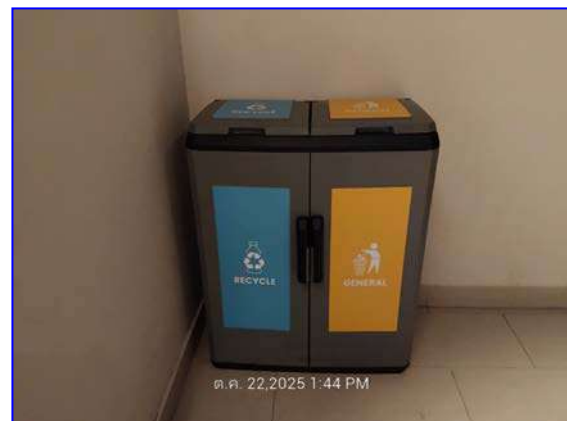
รูปที่ 2.22 ถังขยะส่วนสำนักงาน และโดยรอบพื้นที่โครงการ

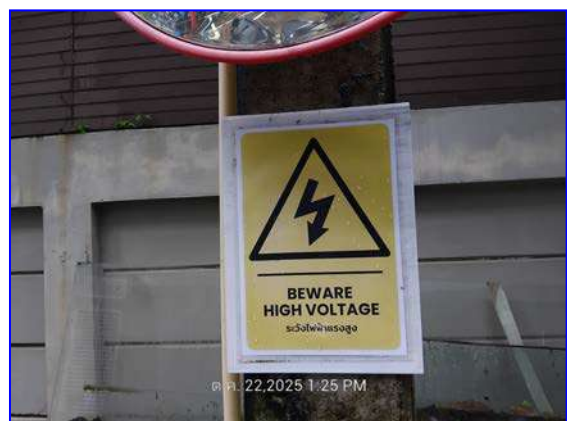
รูปที่ 2.25 หม้อแปลงไฟฟ้า ขนาด 1,600 kVA

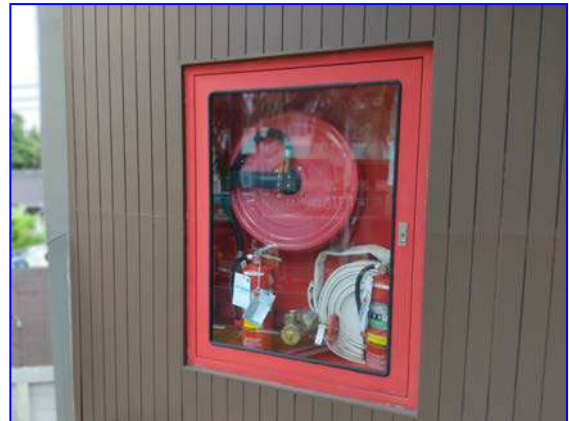
รูปที่ 2.32 ถังดับเพลิง และชุดตู้ดับเพลิง

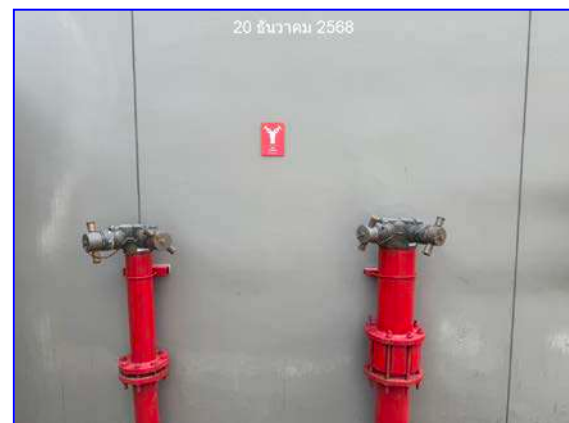
รูปที่ 2.34 หัวรับน้ำดับเพลิง

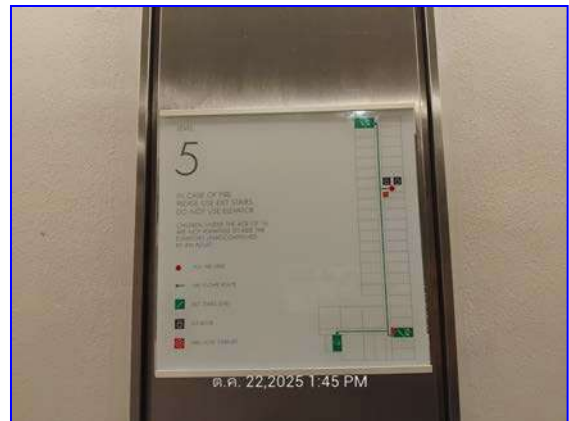
รูปที่ 2.36 แผนผังเส้นทางอพยพหนีไฟ

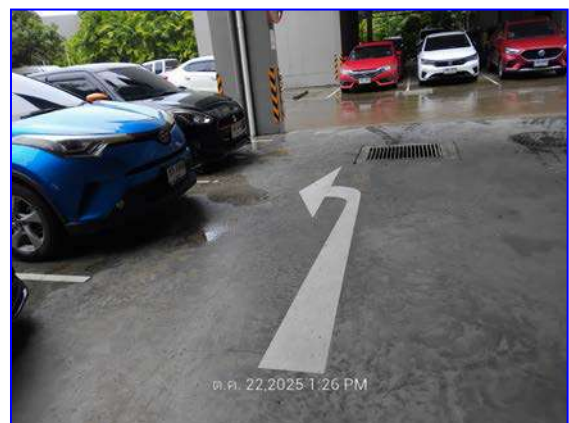
รูปที่ 2.37 ลูกศรแสดงทิศทางเดินรถ

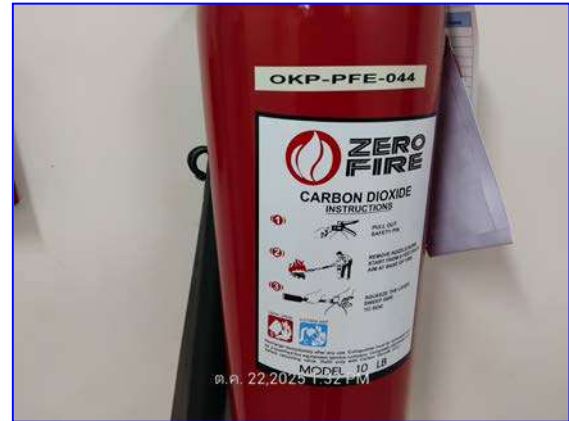
รูปที่ 2.38 ป้ายแสดงวิธีการใช้งานอุปกรณ์ดับเพลิง

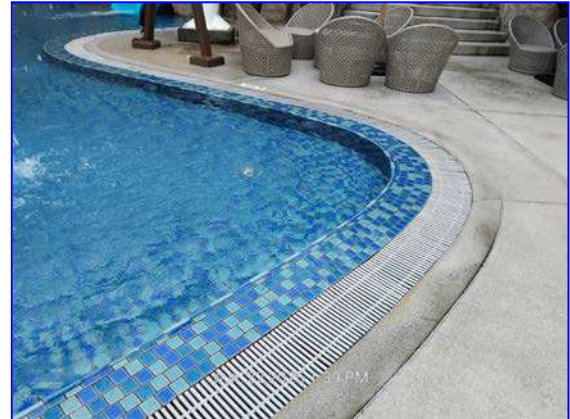
รูปที่ 2.44 ป้ายแสดงระดับความลึกสระว่ายน้ำ และวางระบายนํ้า

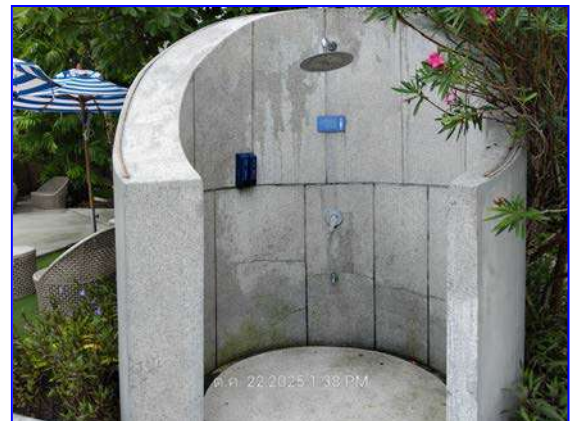
รูปที่ 2.45 ป้ายกฎระเบียบสระว่ายน้ำ ที่อาบนํ้า/ล้างตัว ตัวบริเวณสระว่ายน้ำ

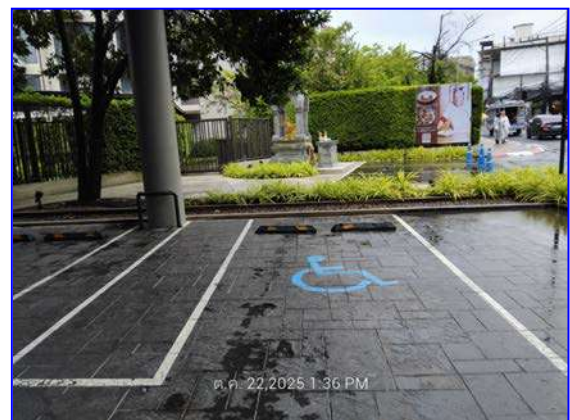
รูปที่ 2.46 ที่จอดรถคนพิการ

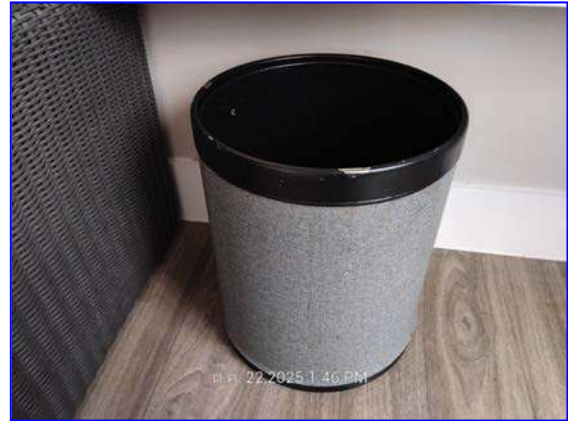
รูปที่ 2.47 ถังขยะในห้องพัก

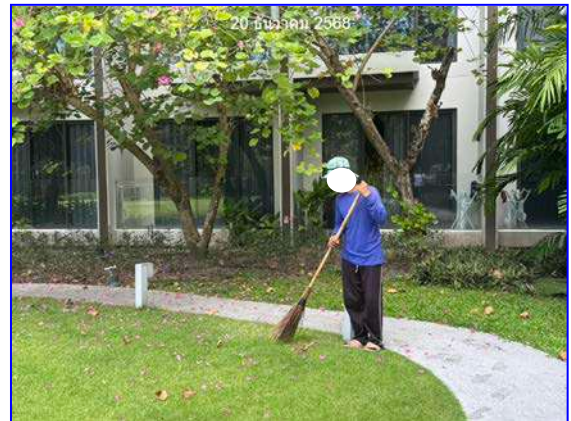
รูปที่ 2.50 คนสวนดูแลพื้นที่สีเขียว

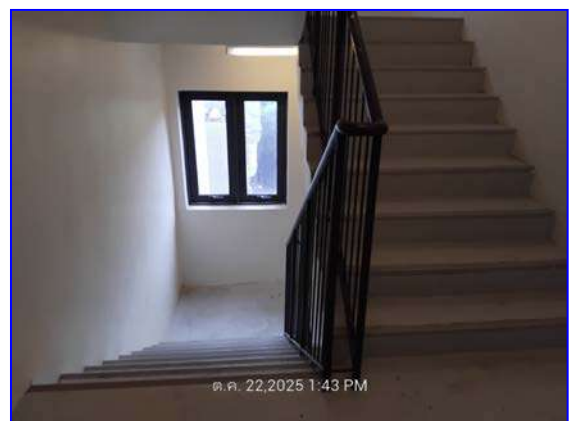
รูปที่ 2.52 บันไดหนีไฟ

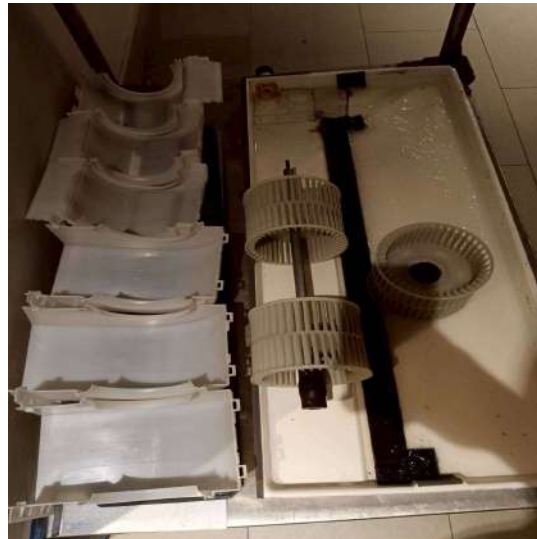
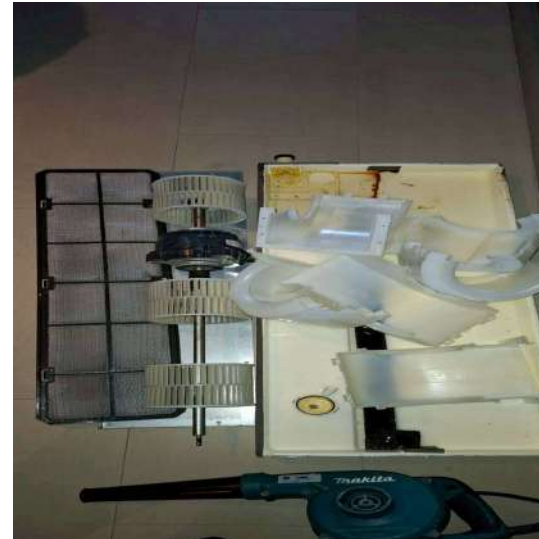
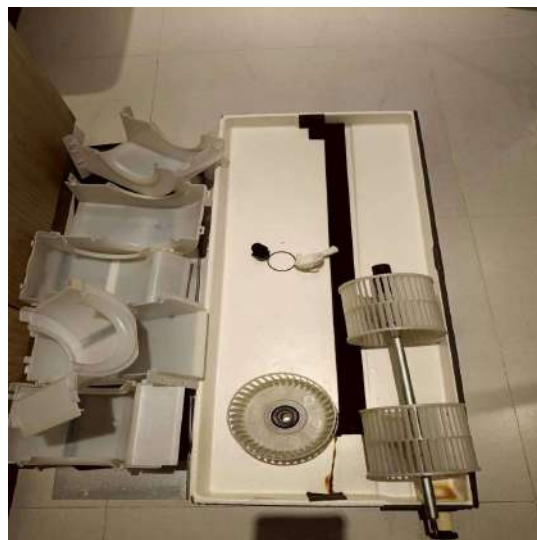
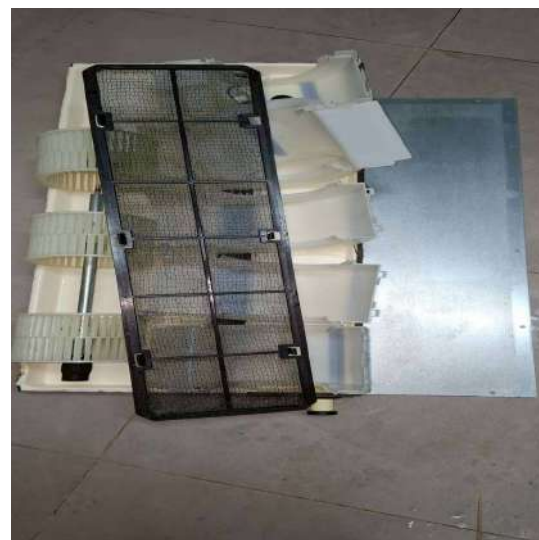
ภาพทำความสะอาดระบบเครื่องปรับอากาศ
