โครงการเหมืองแร่หินอุตสาหกรรมชนิดหินปูน เพื่ออุตสาหกรรมก่อสร้าง

ประทานบัตรที่ 21379/15245 ของบริษัท ผลิตรภัณฑ์ศิลาแสนสุข จำกัด ร่วมแผนผังโครงการ

# บทที่ 2

## มาตรการป้องกันและแก้ไขผลกระทบสิ่งแวดล้อม และมาตรการติดตามตรวจสอบคุณภาพสิ่งแวดล้อม

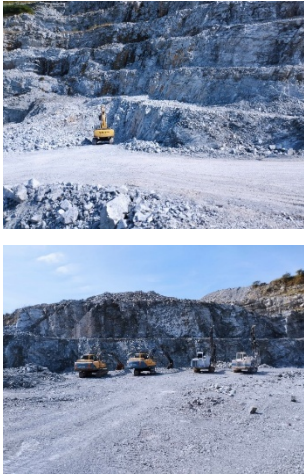
| เงื่อนไขตามมาตรการ | ผลการปฏิบัติตามมาตรการ | ปัญหา อุปสรรค ที่ไม่สามารถปฏิบัติ<br>ตามมาตรการ และแนวทางแก้ไข | เอกสารอ้างอิง |
|---|---|---|---|
| 1. ให้เปิดหน้าเหมืองในลักษณะขั้นบันได ให้มีความ<br>กว้างของขั้นบันไดไม่น้อยกว่า 10 เมตร สูงไม่เกิน<br>10 เมตร และควบคุมความลาดชันหน้าเหมืองรวม<br>ไม่เกิน 45 องศา | <ul style="list-style-type: none"> <li>มาตรการป้องกันและแก้ไขผลกระทบสิ่งแวดล้อม (เพิ่มเติม) สำหรับการขอเปลี่ยนแปลงแผนผังโครงการ<br/>ทำเหมือง ตามหนังสือที่ อก 0506/ป(2) 124 ลงวันที่<br/>29 กรกฎาคม 2564 กำหนดให้เปิดหน้าเหมืองตาม<br/>แผนผังโครงการกำหนด โดยเปิดหน้าเหมืองให้มี<br/>ทิศทางและลำดับขั้นตอน ตลอดจนขอบเขตพื้นที่ทำ<br/>เหมืองตามแผนผังโครงการทำเหมืองโดยเคร่งครัด<br/>ซึ่งเปิดหน้าเหมืองในลักษณะเป็นแบบขั้นบันได และ<br/>ควบคุมความลาดชันรวมของหน้าเหมืองไม่เกิน 45-60<br/>องศา ตามลำดับ เพื่อป้องกันการพังทลายของหน้า<br/>เหมือง</li> </ul> | - | <ul style="list-style-type: none"> <li>เอกสารแนบ 6 รูปที่ 1</li> </ul> <p>ลักษณะหน้าเหมืองปัจจุบัน</p> |

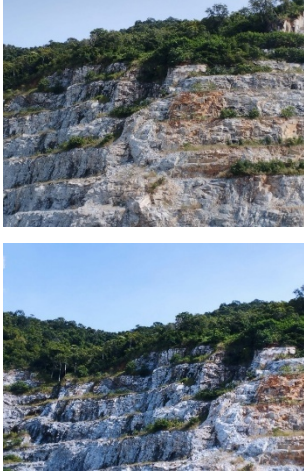
| เงื่อนไขตามมาตรการ | ผลการปฏิบัติตามมาตรการ | ปัญหา อุปสรรค ที่ไม่สามารถปฏิบัติตามมาตรการ และแนวทางแก้ไข | เอกสารอ้างอิง |
|---|---|---|---|
| <p>- พื้นที่ทำเหมืองซึ่งมีลักษณะเป็นบ่อเหมืองลึกลงไปจากพื้นดินโดยรอบ ให้ปรับแต่งความลาดชันผนังและพื้นของชั้นบันไดให้มีเสถียรภาพแข็งแรงและความปลอดภัย โดยนำเปลือกดินมาปิดทับบนพื้นชั้นบันได พร้อมปลูกพืชคลุมดินหรือหญ้าแฝก เพื่อป้องกันการชะล้างพังทลายของดินและพัฒนาเป็นบ่อเก็บกักน้ำเพื่อใช้สอยต่อไป</p> | <p>คลุมดินหรือหญ้าแฝกบนชั้นบันไดและผนังชั้นบันได เพื่อป้องกันการชะล้างพังทลายของดินและพัฒนาเป็นบ่อเก็บกักน้ำ เพื่อใช้สอยต่อไป</p> | | <p>● เอกสารแนบ 6 รูปที่ 18</p> <p>บริเวณชั้นบันไดหน้าเหมืองที่สิ้นสุดการทำเหมือง</p> |

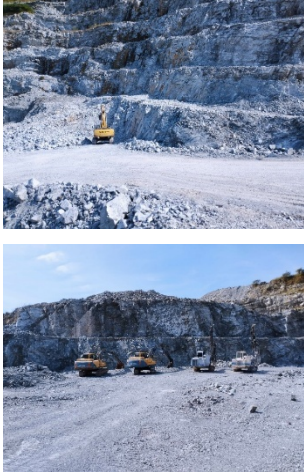
| เงื่อนไขตามมาตรการ | ผลการปฏิบัติตามมาตรการ | ปัญหา อุปสรรค ที่ไม่สามารถปฏิบัติตามมาตรการ และแนวทางแก้ไข | เอกสารอ้างอิง |
|---|---|---|---|
| <p>2. กำหนดการเปิดหน้าเหมืองให้มีทิศทางลำดับขั้นตอน ตลอดจนขอบเขตพื้นที่ทำเหมืองตามแผนผังโครงการ การทำเหมืองโดยเครื่งครัด โดยเปิดหน้าเหมืองใน ลักษณะชั้นบันได มีความสูงของชั้นบันไดไม่เกิน 10 เมตร ความกว้างของชั้นบันไดไม่น้อยกว่า 5 เมตร แตกต่างกันในแต่ละหน้างานตามการวิเคราะห์ เสถียรภาพหน้าเหมือง โดยควบคุมความลาดชัน รวมไม่เกิน 60 องศา และ 45 องศา ตามลำดับ พร้อมทั้งตรวจสอบเสถียรภาพบริเวณหน้าเหมือง ของโครงการฯ ให้มีความมั่นคงแข็งแรงและปลอดภัย อยู่เสมอ</p> | <ul style="list-style-type: none"> <li>วิศวกรผู้ควบคุมของโครงการได้วางแผนในการเปิด หน้าเหมืองตามแผนผังโครงการกำหนด โดยเปิด หน้าเหมืองให้มีทิศทางและลำดับขั้นตอน ตลอดจน ขอบเขตพื้นที่ทำเหมืองตามแผนผังโครงการทำเหมือง โดยเครื่งครัด ซึ่งเปิดหน้าเหมืองในลักษณะเป็นแบบ ชั้นบันได และควบคุมความลาดชันรวมของหน้าเหมือง ไม่เกิน 45-60 องศา ตามลำดับ เพื่อป้องกันการ พังทลายของหน้าเหมือง</li> </ul> | - | <ul style="list-style-type: none"> <li>เอกสารแนบ 6 รูปที่ 1</li> </ul> <p>ลักษณะหน้าเหมืองปัจจุบัน</p> |
