รูปภาพแสดงการปฏิบัติงานตามมาตรการป้องกันและแก้ไขผลกระทบสิ่งแวดล้อม

รูปถ่ายแสดงการปฏิบัติตามมาตรการป้องกันและแก้ไขผลกระทบสิ่งแวดล้อม

โครงการ ดีเวียง สันติธรรม (ระยะดำเนินการ) ระหว่างเดือนกรกฎาคม ถึงธันวาคม พ.ศ. 2568

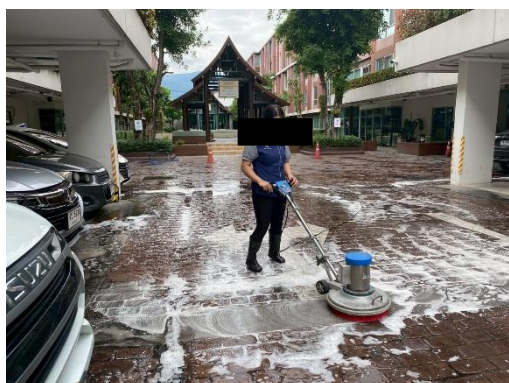
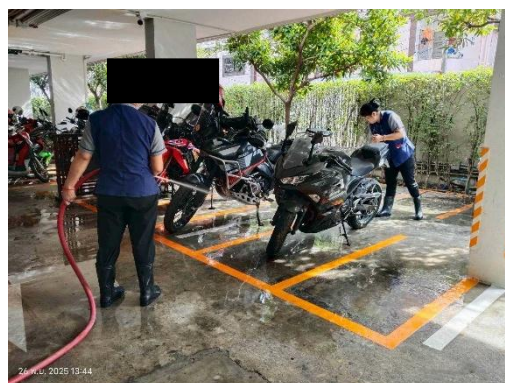
รูปที่ 2 เจ้าหน้าที่ทำความสะอาดล้างพื้นทางเดิน/ถนน

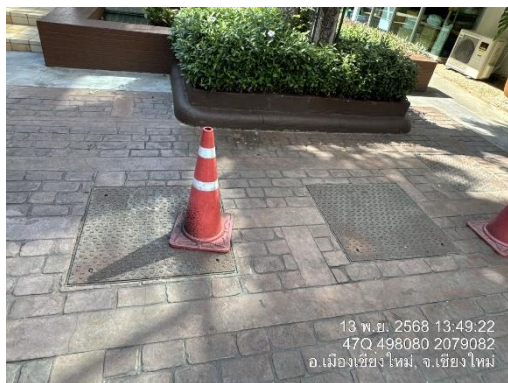
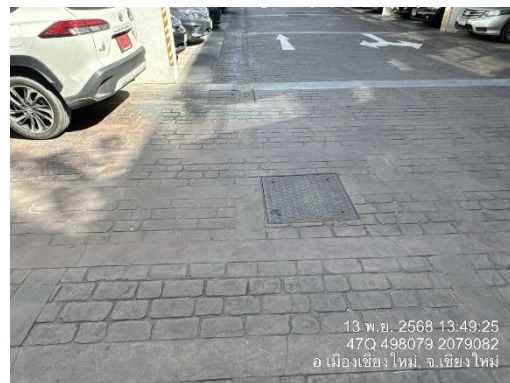
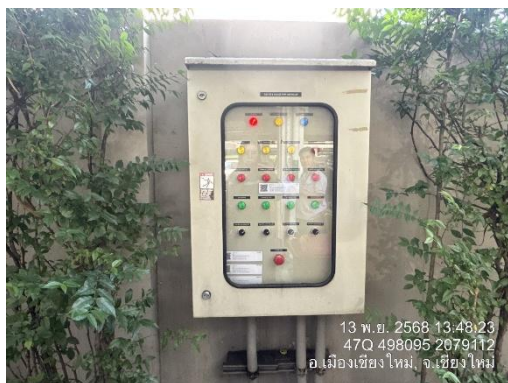
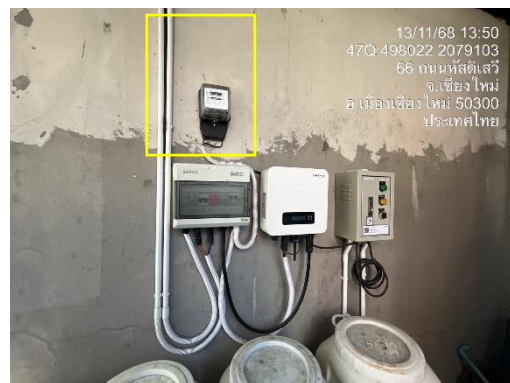
รูปที่ 8 ระบบบำบัดน้ำเสียเป็นแบบ Activated Sludge

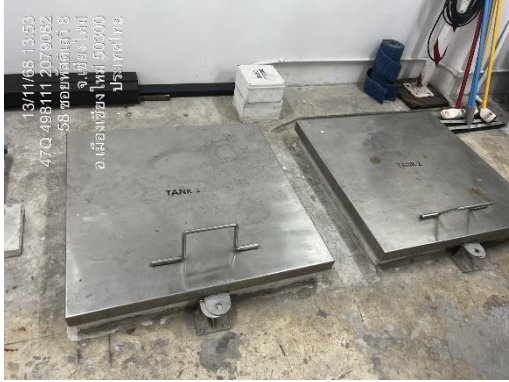
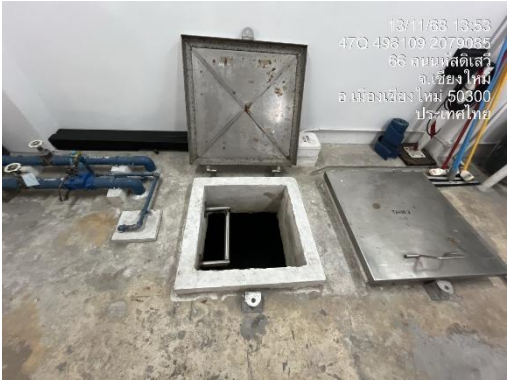
| รูปที่ 9 ถังเก็บน้ำชั้นใต้ดิน | |

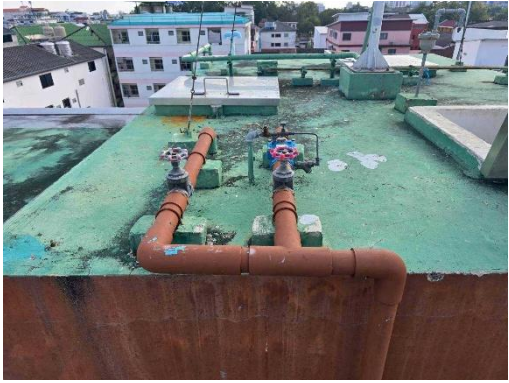
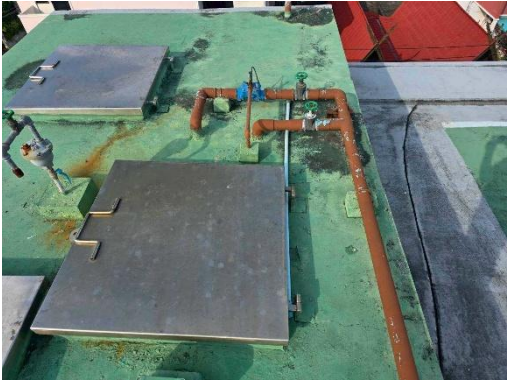
| รูปที่ 10 ถังเก็บน้ำชั้นดาดฟ้า | |

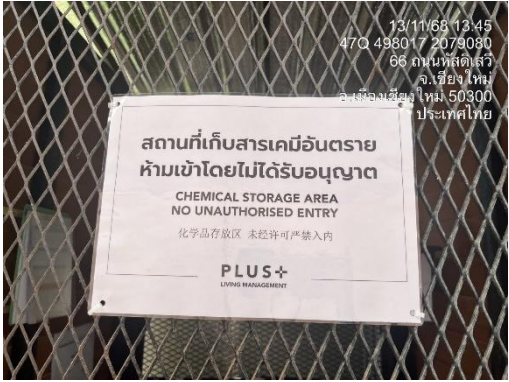
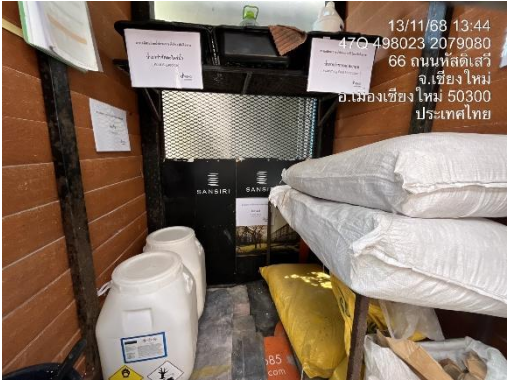
| รูปที่ 13 ห้องเก็บสารเคมี | |

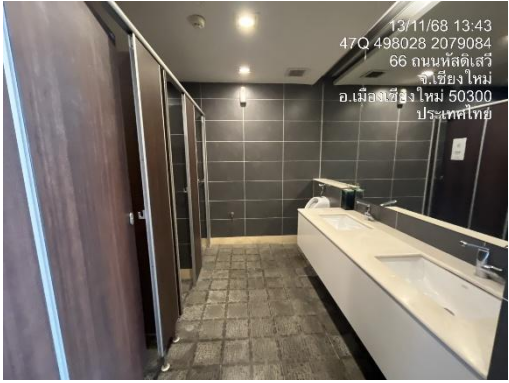
| รูปที่ 14 ห้องน้ำบริเวณสระว่ายน้ำ | |

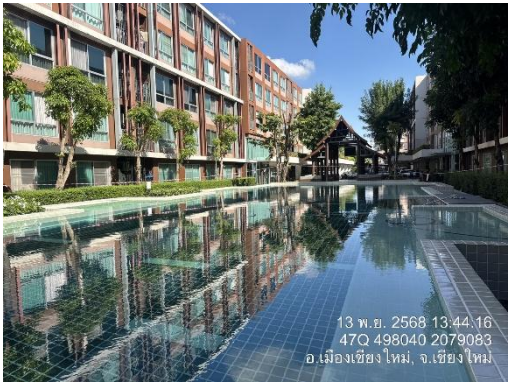
| รูปที่ 17 สระว่ายน้ำ | รูปที่ 18 รางระบายน้ำล้นมีฝาปิดรอบสระว่ายน้ำ |

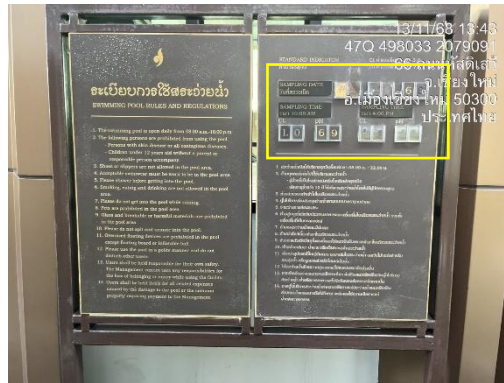
รูปที่ 20 เจ้าหน้าที่วัดค่า pH และ Cl น้ำสระ

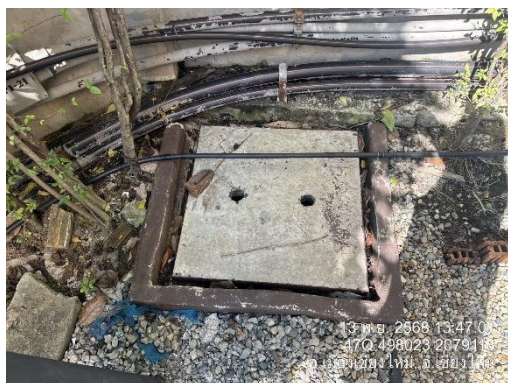
รูปที่ 23 บ่อหมุนน้ำ

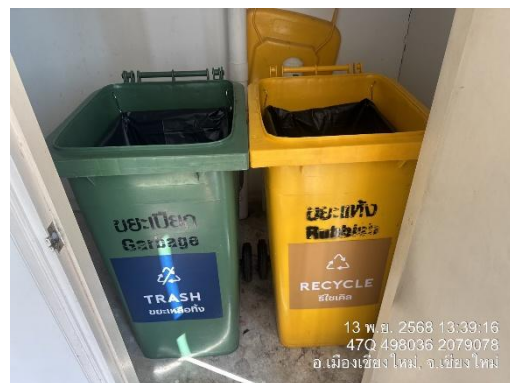
รูปที่ 24 ห้องพักขยะประจำชั้น

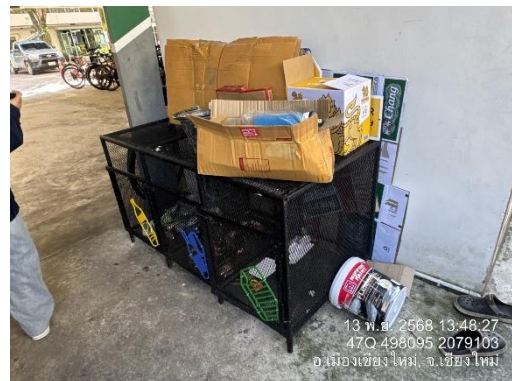
รูปที่ 28 พื้นที่รวบรวมมูลฝอยรีไซเคิล

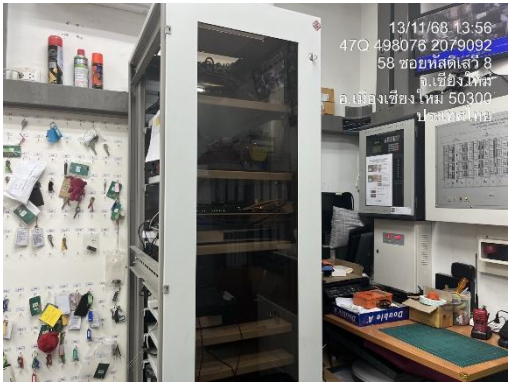
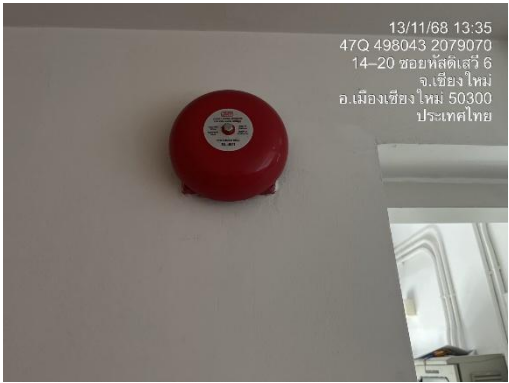
| <p>รูปที่ 32 แผงควบคุมระบบแจ้งเหตุเพลิงไหม้ (FCP)</p> | <p>รูปที่ 33 สัญญาณเตือนภัยแบบกริ่ง</p> |

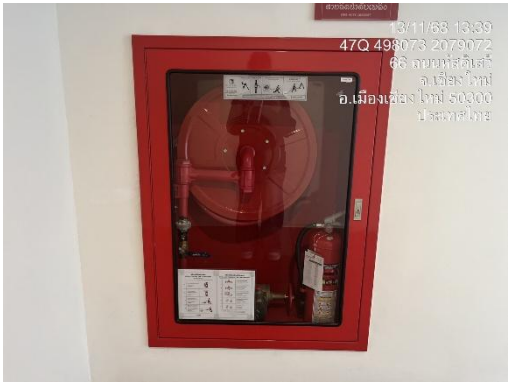
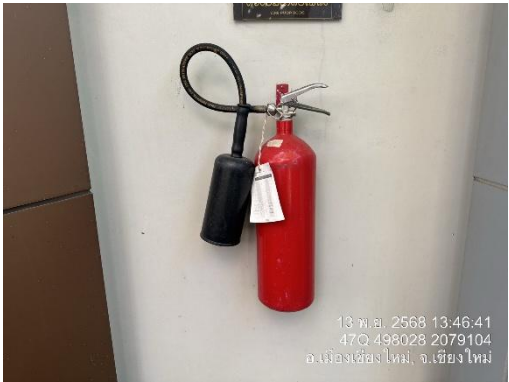
| <p>รูปที่ 34 ตู้เก็บสายฉีดดับเพลิง</p> | <p>รูปที่ 35 ถังดับเพลิงมือถือ</p> |

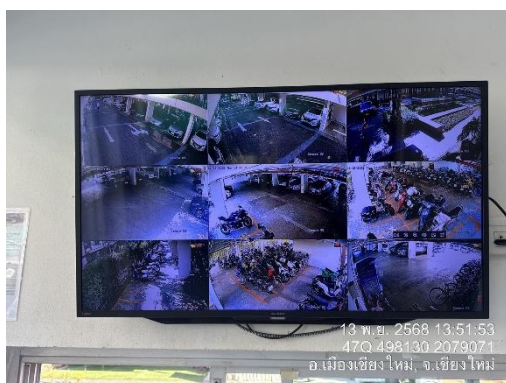
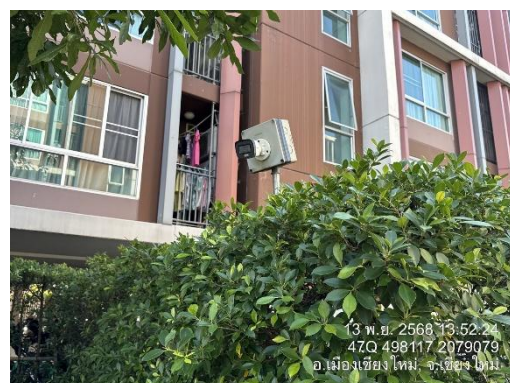
รูปที่ 40 กล้องวงจรปิด
