ภาพถ่ายผลการปฏิบัติตามมาตรการป้องกันและแก้ไขผลกระทบสิ่งแวดล้อม และมาตรการติดตามตรวจสอบคุณภาพสิ่งแวดล้อม
โครงการ โนเบิล รีเฟลกซ์ (ส่วนขยาย) (ระยะดำเนินการ)
ประจำเดือนกรกฎาคม-ธันวาคม 2568

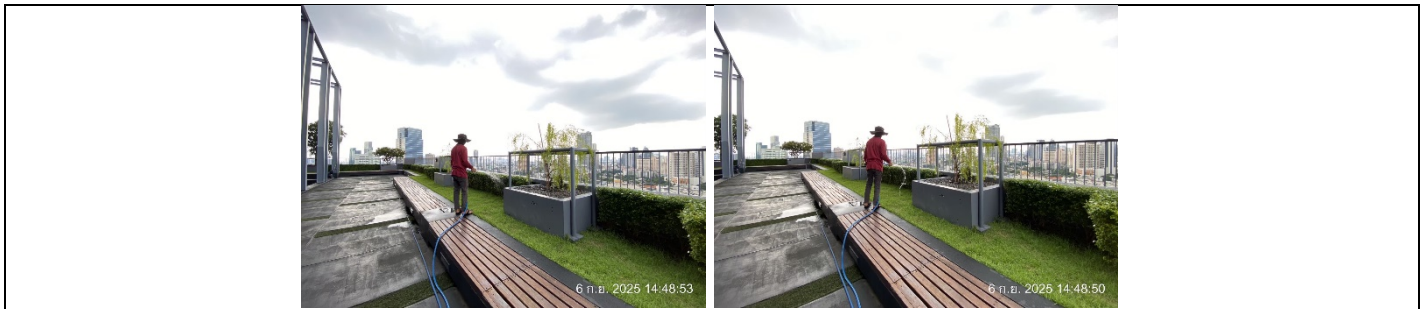
รูปที่ ๗7.1 พนักงานคอยดูแลต้นไม้ และสวนหย่อม ภายในพื้นที่โครงการ

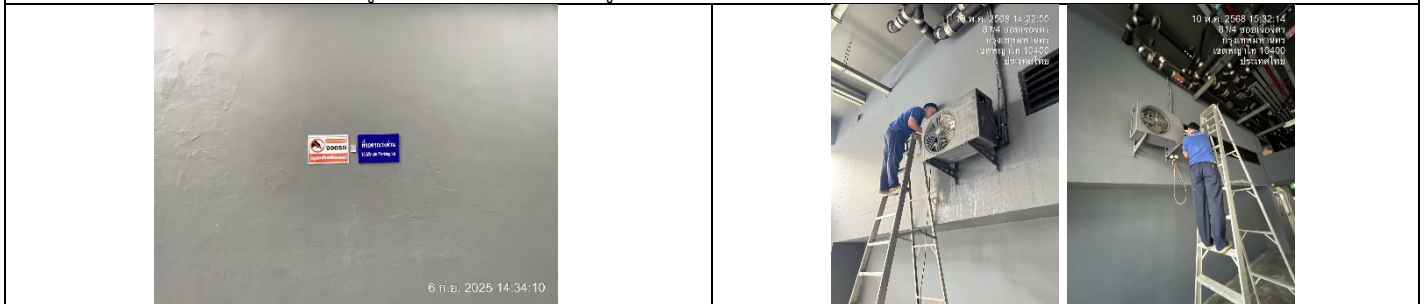
รูปที่ ๗7.2 ป้าย “กรุณาดับเครื่องยนต์” ไว้บริเวณลานจอดรถยนต์

รูปที่ ๗7.3 การทำความสะอาดเครื่องปรับอากาศ

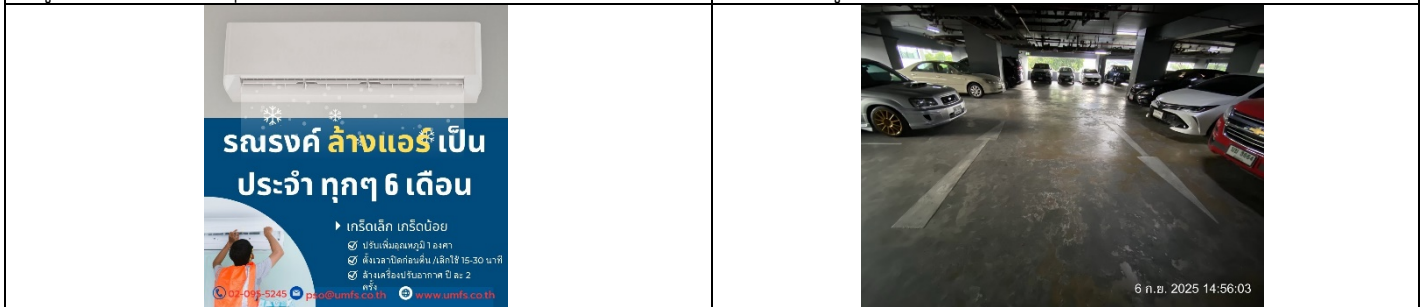
รูปที่ ๗7.4 ป้ายประชาสัมพันธ์ให้ผู้พักอาศัยทำความสะอาดเครื่องปรับอากาศทุก ๆ 6 เดือน/ครั้ง

รูปที่ ๗7.5 บริเวณช่องเปิดโล่งชั้นลานจอดรถยนต์

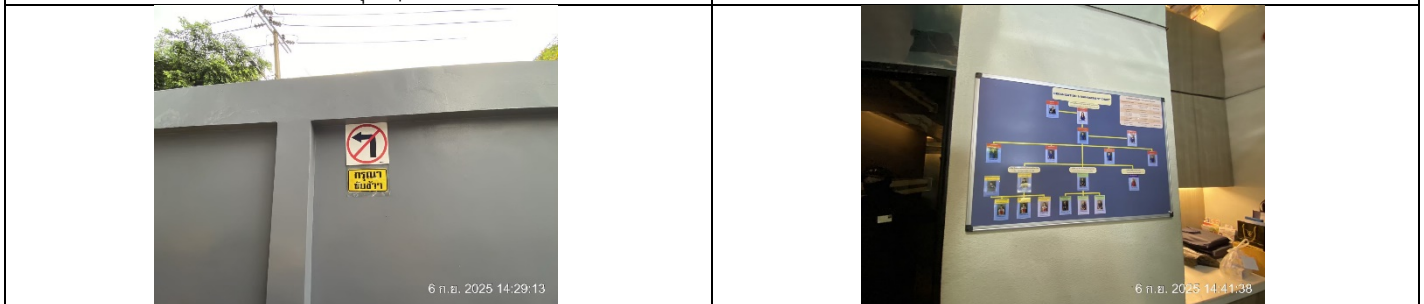
รูปที่ ๗7.6 ป้าย “กรุณาอย่า”

รูปที่ ๗7.7 แผนภูมิองค์กร

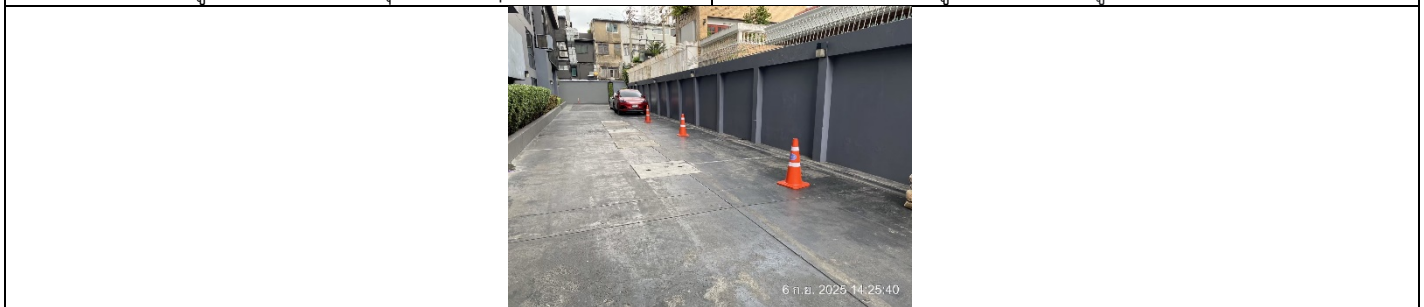
รูปที่ ๗7.8 บริเวณระบบบำบัดน้ำเสียภายในโครงการ

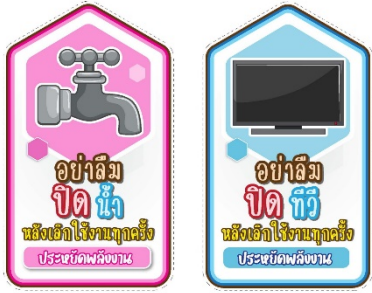
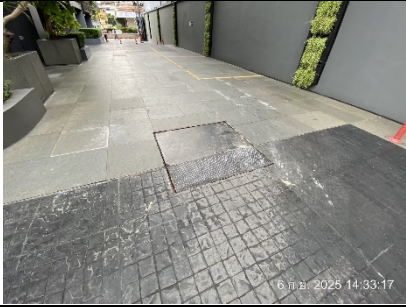
<p>รูปที่ ฎ7.9 ป้ายรณรงค์ให้มีการใช้น้ำอย่างประหยัด</p>	<p>รูปที่ ฎ7.10 ถังสำรองน้ำใต้ดิน</p>

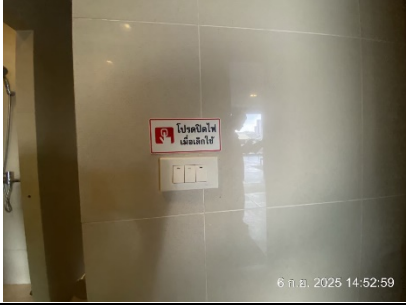
<p>รูปที่ ฎ7.11 ถังเก็บน้ำชั้นดาดฟ้า</p>	<p>รูปที่ ฎ7.12 ป้ายรณรงค์ให้ผู้อยู่อาศัยใช้ไฟฟ้าอย่างประหยัด</p>

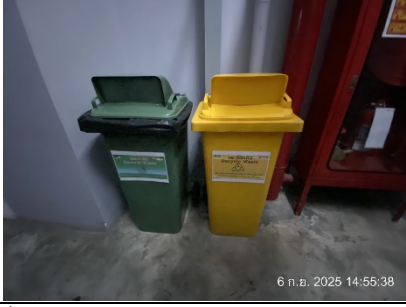
<p>รูปที่ ฎ7.13 ป้ายประชาสัมพันธ์ให้ผู้พักอาศัยควรปรับระดับอุณหภูมิภายในห้องให้พอเหมาะประมาณ 25-26 องศาเซลเซียส</p>	<p>รูปที่ ฎ7.14 ถังขยะบริเวณหน้าลิฟท์ของแต่ละชั้น</p>

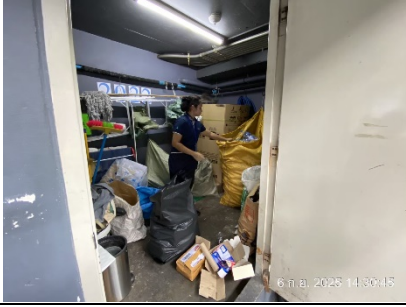
<p>รูปที่ ฎ7.16 การเก็บขน-คัดแยกขยะจากถังขยะในแต่ละชั้น</p>	<p>รูปที่ ฎ7.17 ห้องพักขยะรวม</p>

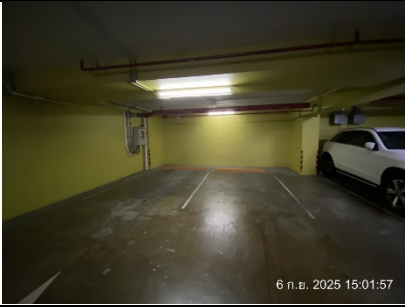
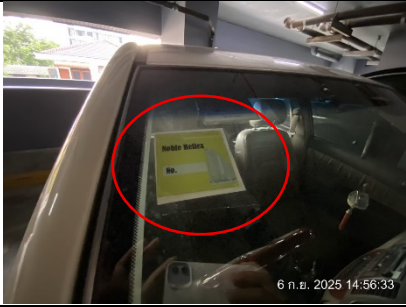
<p>รูปที่ ฎ7.25 การแบ่งเส้นช่องจราจร</p>	<p>รูปที่ ฎ7.26 สตักเกอร์ติดรถผู้พักอาศัยของโครงการ</p>

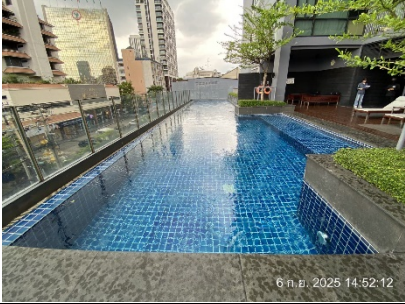
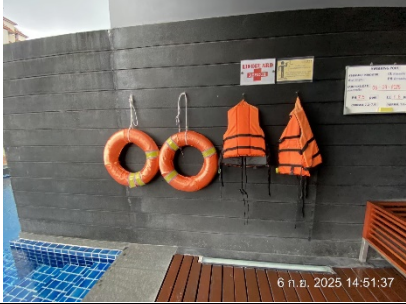
<p>รูปที่ ฎ7.27 สระว่ายน้ำของโครงการ</p>	<p>รูปที่ ฎ7.28 อุปกรณ์ช่วยชีวิตบริเวณสระว่ายน้ำ</p>

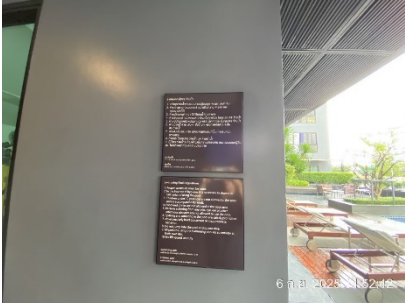
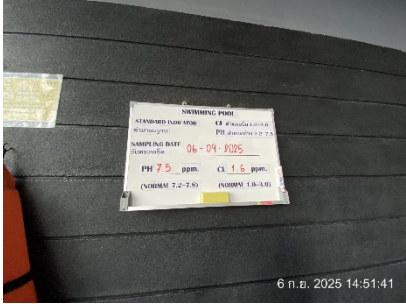
<p>รูปที่ ฎ7.29 ระเบียบการใช้สระว่ายน้ำ</p>	<p>รูปที่ ฎ7.30 ป้ายแสดงผลการตรวจวัดคุณภาพน้ำสระว่ายน้ำ</p>

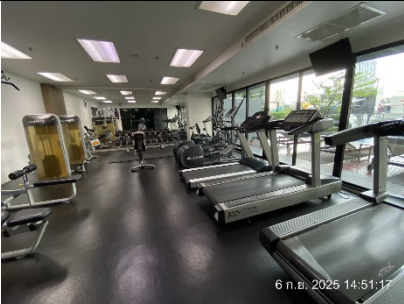
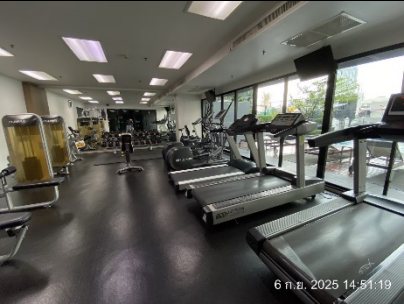
<p>รูปที่ ฎ7.31 ห้องออกกำลังกาย</p>

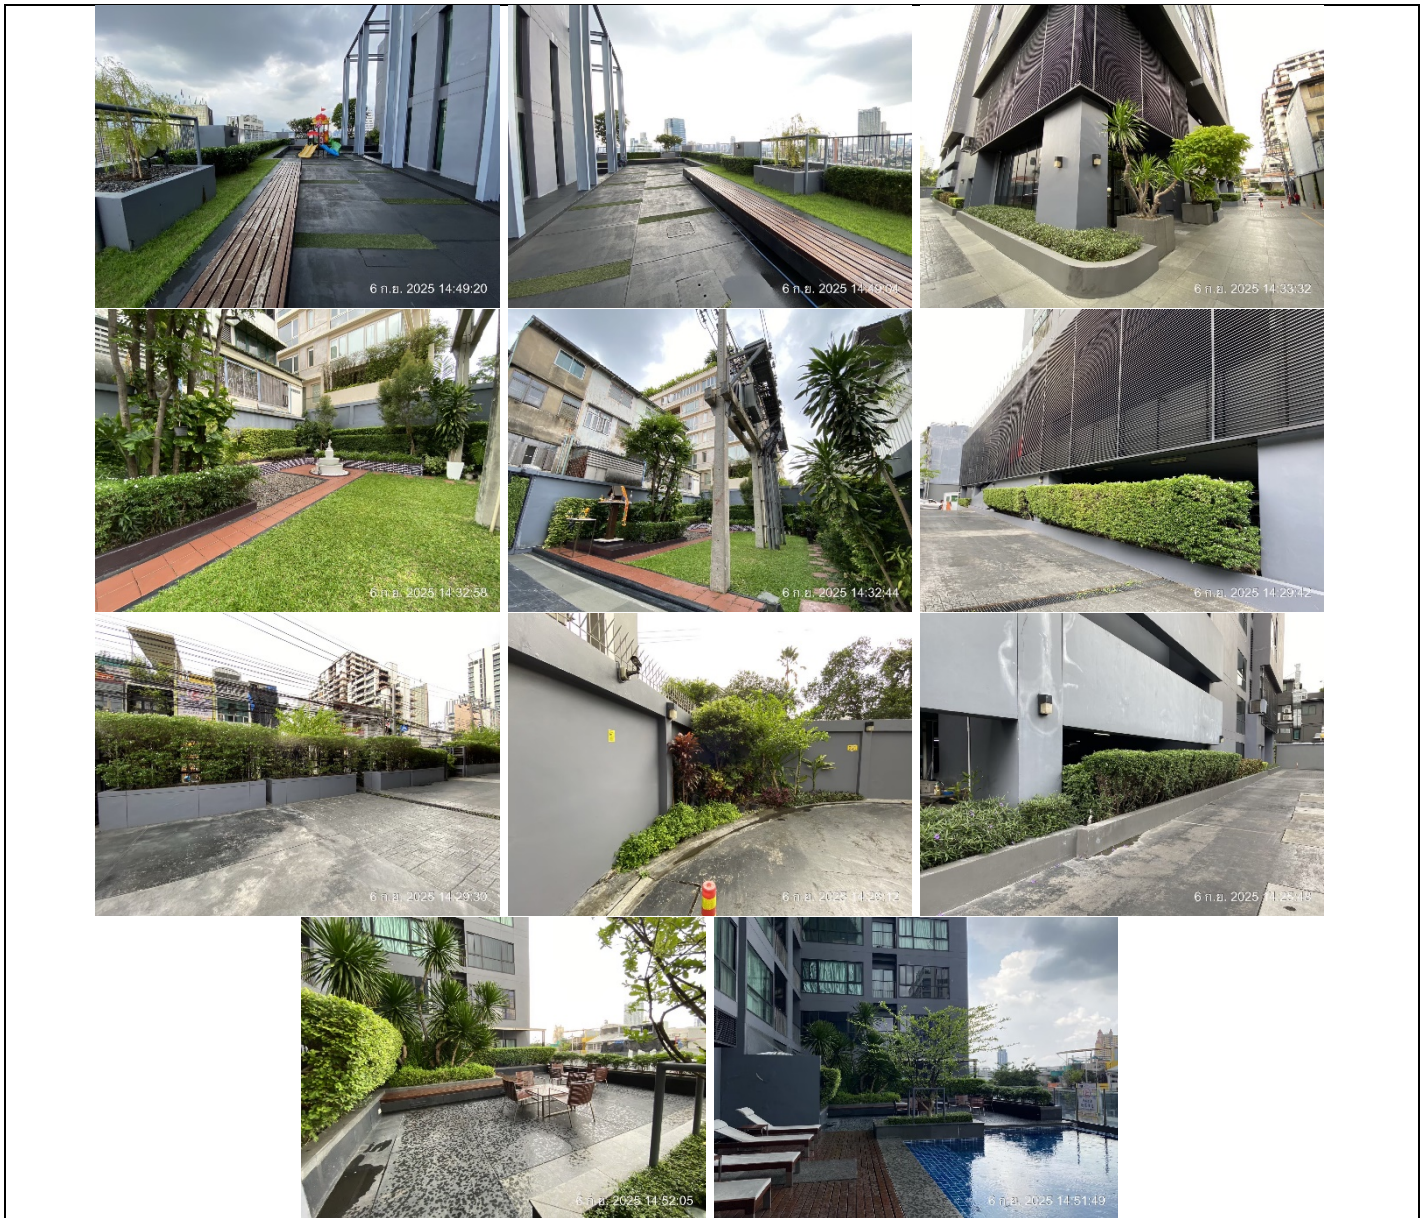
รูปที่ ผ7.32 พื้นที่สีเขียวของโครงการ

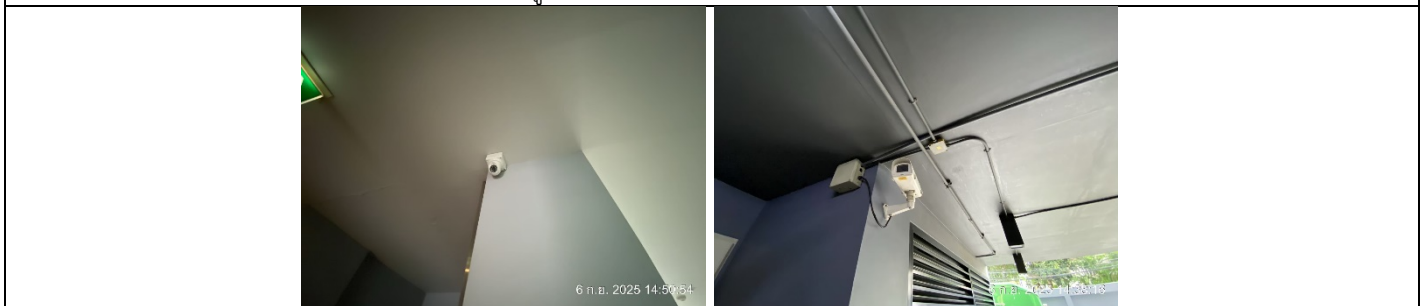
รูปที่ ผ7.33 ระบบกล้องวงจรปิดภายในอาคารโครงการ และรอบโครงการ

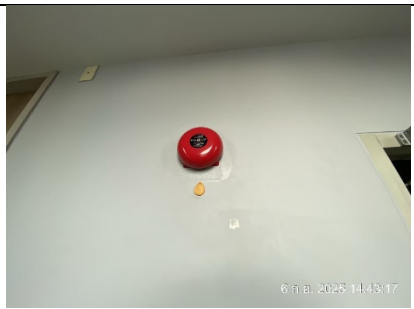
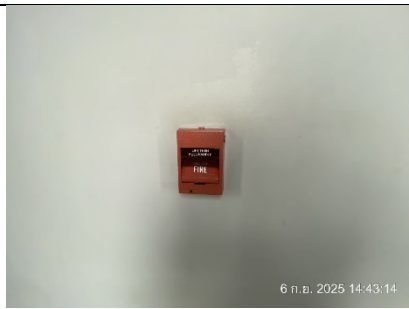
รูปที่ ผ7.34 อุปกรณ์แจ้งเหตุแบบกริ่งสัญญาณ แบบใช้มือ

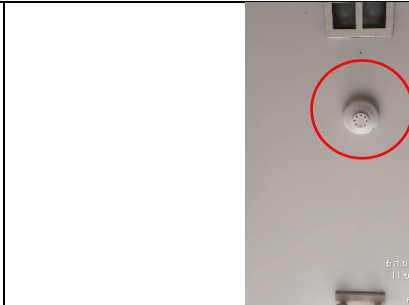
รูปที่ ผ7.35 เครื่องตรวจจับควัน		รูปที่ ผ7.36 เครื่องตรวจจับความร้อน

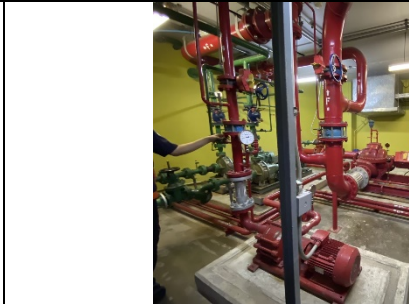
รูปที่ ผ7.37 ตู้หัวฉีดดับเพลิง		รูปที่ ผ7.38 เครื่องสูบน้ำดับเพลิง

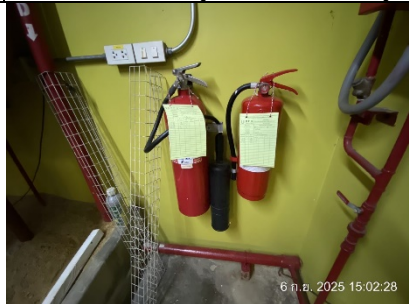
รูปที่ ผ7.39 เครื่องดับเพลิงแบบมือถือ บริเวณห้องเครื่องต่าง ๆ และห้องเครื่องไฟฟ้า

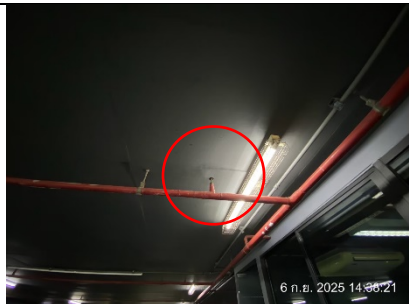
รูปที่ ผ7.40 อุปกรณ์ดับเพลิงอัตโนมัติ (Sprinkler) บริเวณในห้องพักทางเดินสำนักงาน และลานจอดรถยนต์

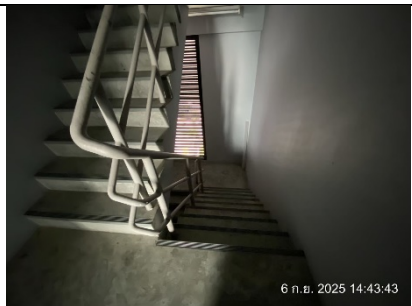
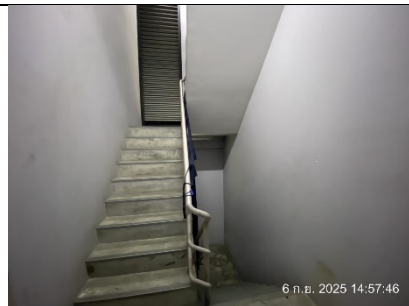
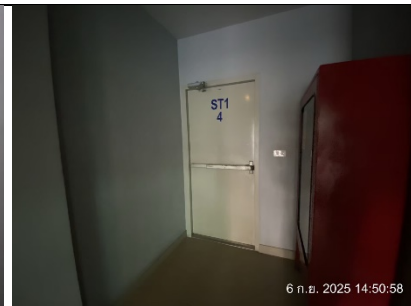
รูปที่ ผ7.41 บันไดหนีไฟ

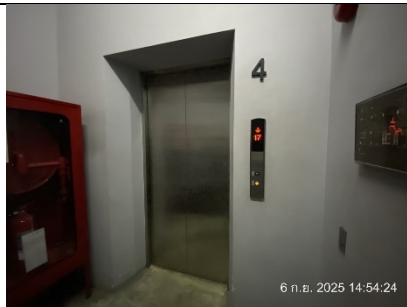
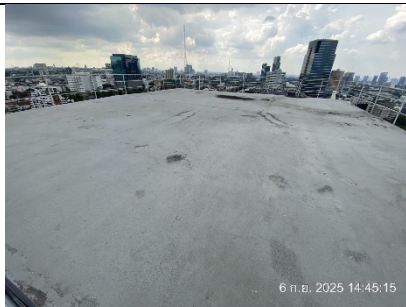
รูปที่ ผ7.42 ลิฟต์ดับเพลิง	รูปที่ ผ7.43 ลานหนีไฟทางอากาศ

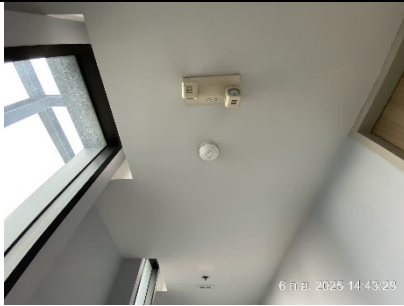
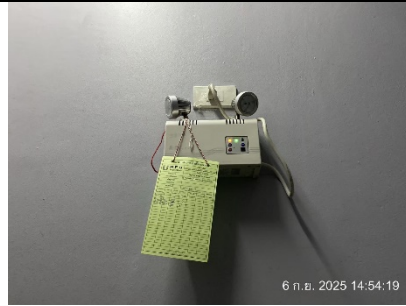
รูปที่ ผ7.44 ไฟส่องสว่างฉุกเฉิน

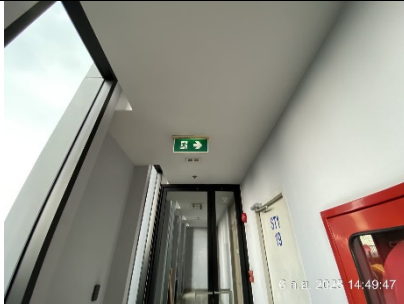
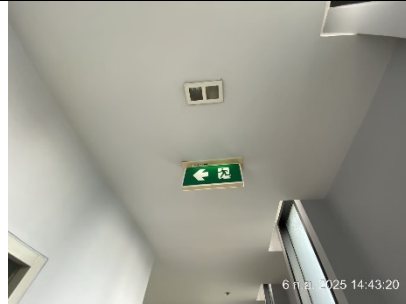
รูปที่ ผ7.45 ป้ายบอกทางหนีไฟ

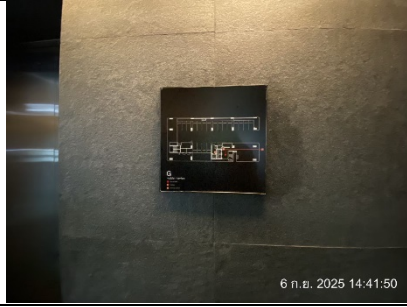
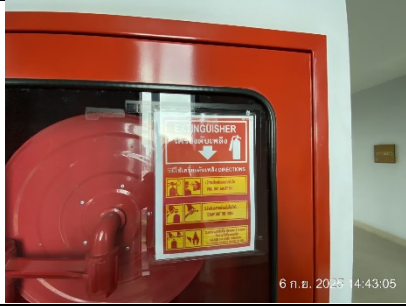
รูปที่ ผ7.46 ผังแสดงเส้นทางหนีไฟ และบอกตำแหน่งจุดที่อยู่อุปกรณ์ดับเพลิง	รูปที่ ผ7.47 ป้ายแนะนำการใช้อุปกรณ์

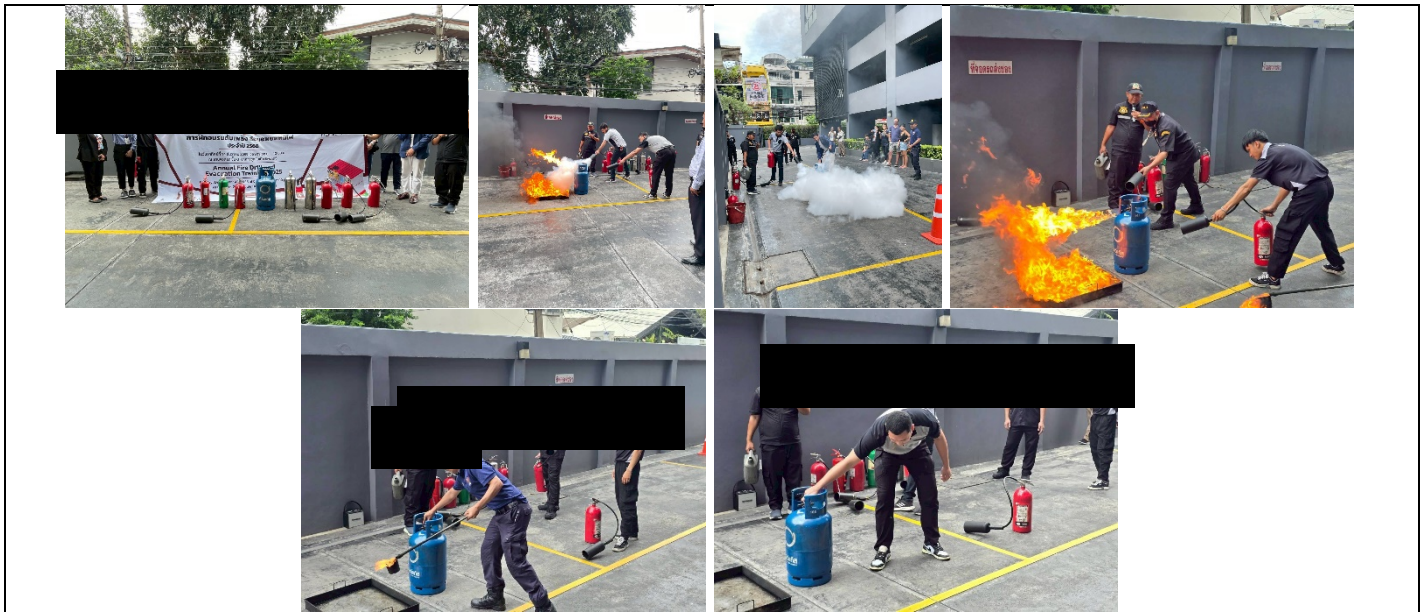
รูปที่ ผ7.48 การจัดอบรมฝึกซ้อมการอพยพหนีไฟ และการดับเพลิง เดือนธันวาคม 2568

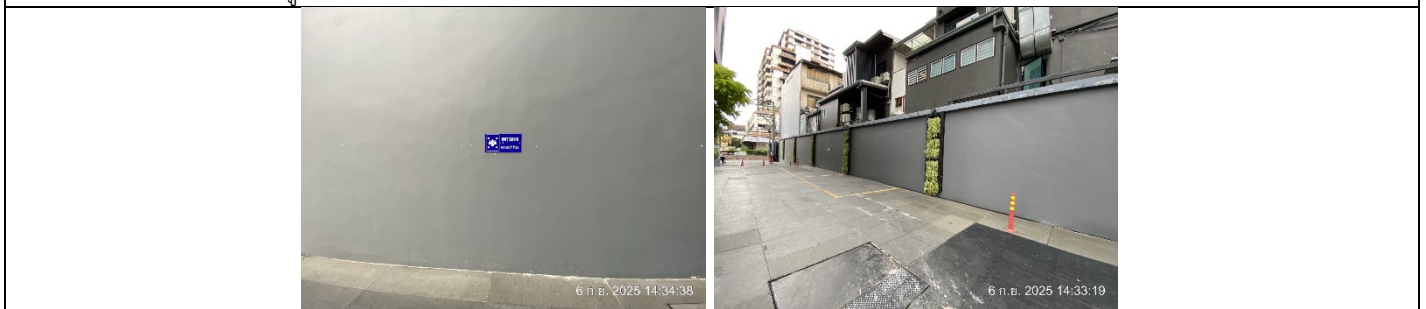
รูปที่ ผ7.49 ป้ายจุดรวมพล

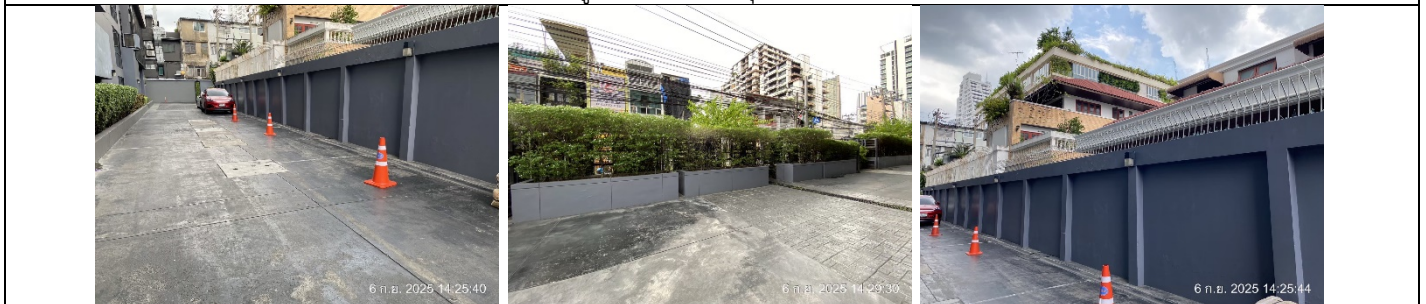
รูปที่ ผ7.50 รั้วของโครงการ

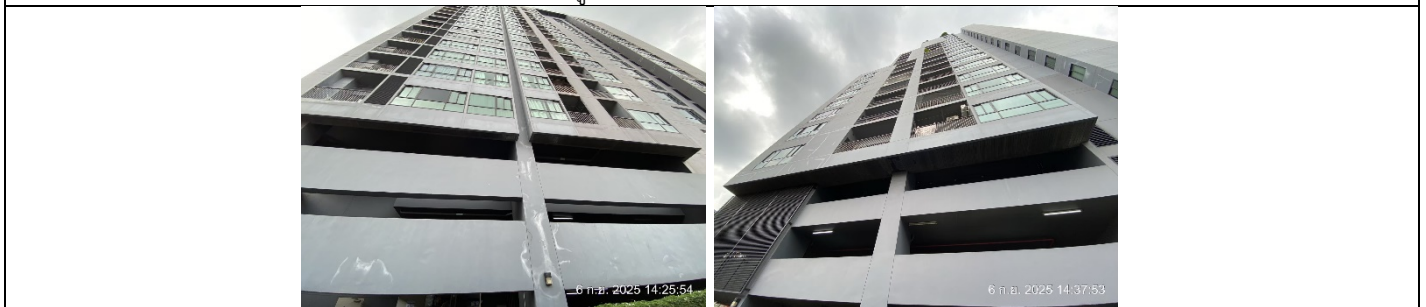
รูปที่ ผ7.51 อาคารของโครงการ
