ภาพถ่ายผลการปฏิบัติตามมาตรการป้องกันและแก้ไขผลกระทบสิ่งแวดล้อม และมาตรการติดตามตรวจสอบคุณภาพสิ่งแวดล้อม  
โครงการ ริชพาร์ค เทอมินอล แอท พหลโยธิน 59 (ระยะดำเนินการ)  
ประจำเดือนกรกฎาคม-ธันวาคม 2568

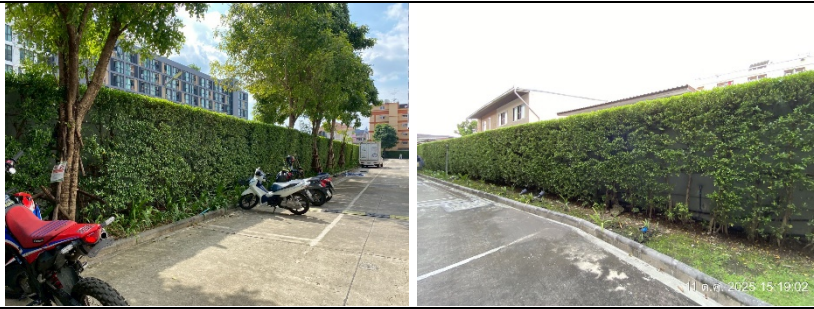
รูปที่ ผ7.1 รั้วโดยรอบพื้นที่โครงการ

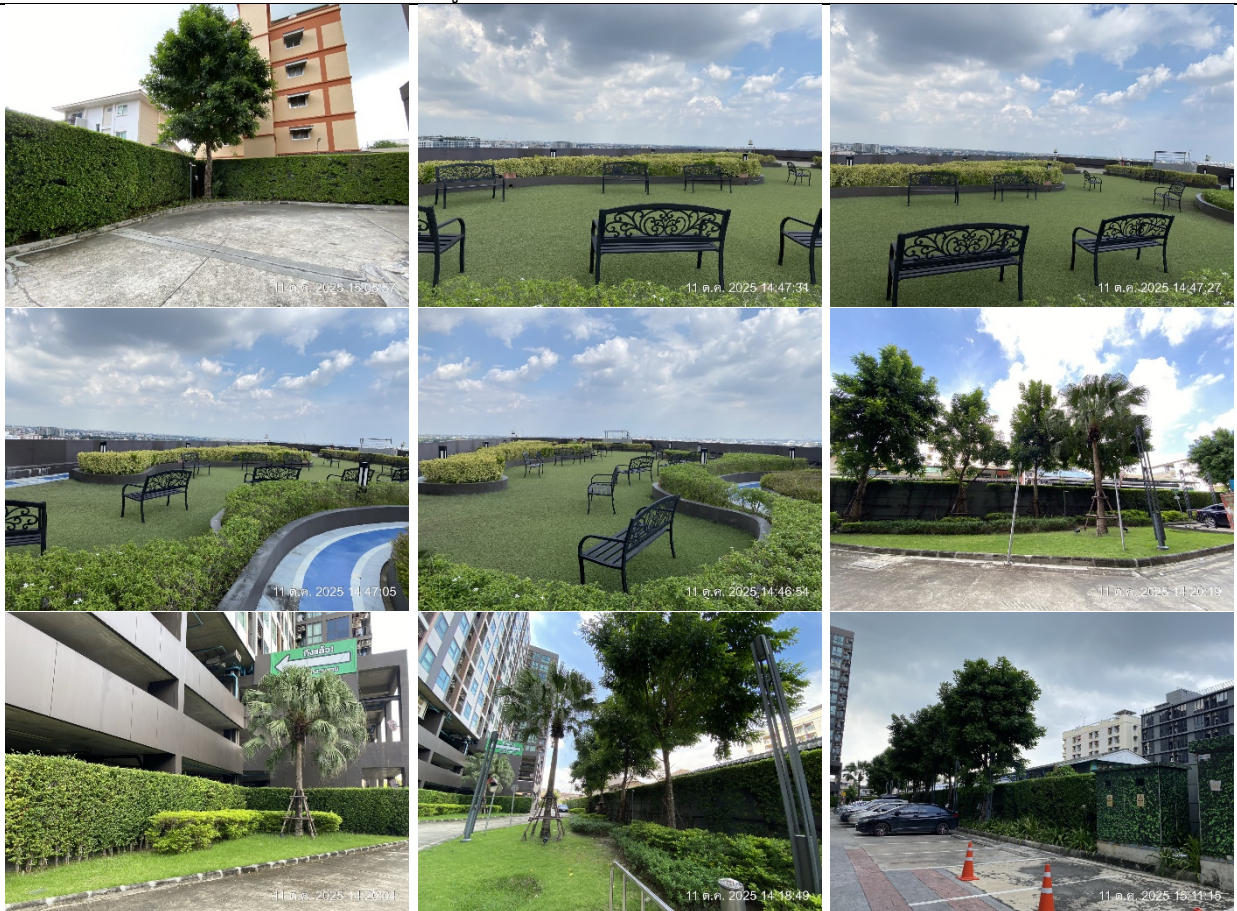
รูปที่ ผ7.2 พื้นที่สีเขียวภายในพื้นที่โครงการ

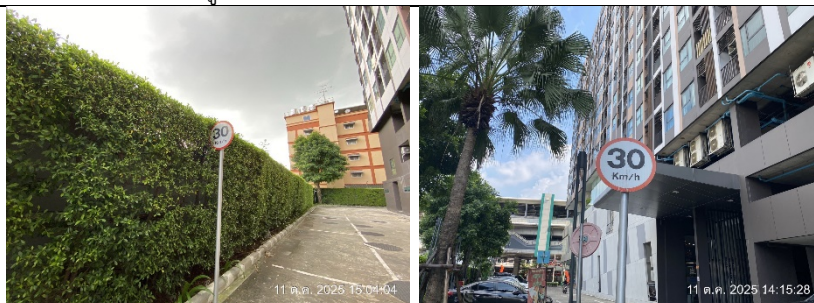
รูปที่ ผ7.3 ป้ายจำกัดความเร็ว

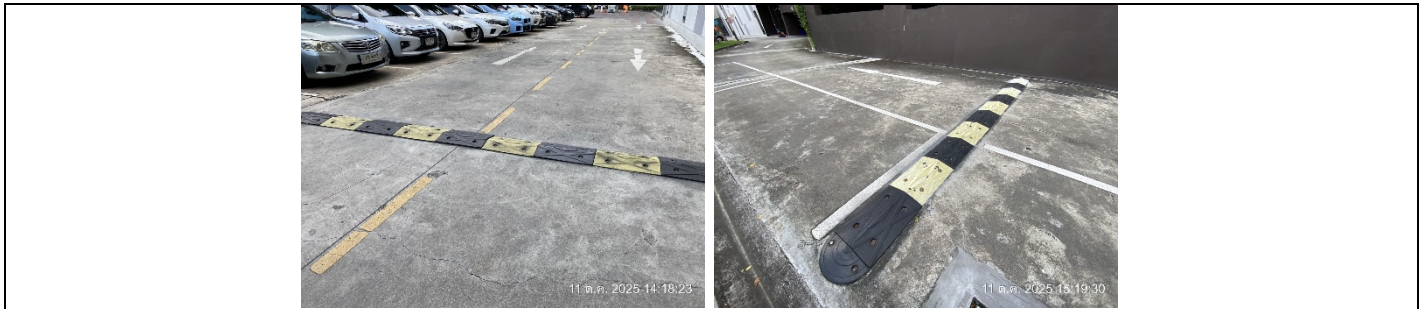
รูปที่ ผ7.4 สันนุนชะลอความเร็ว

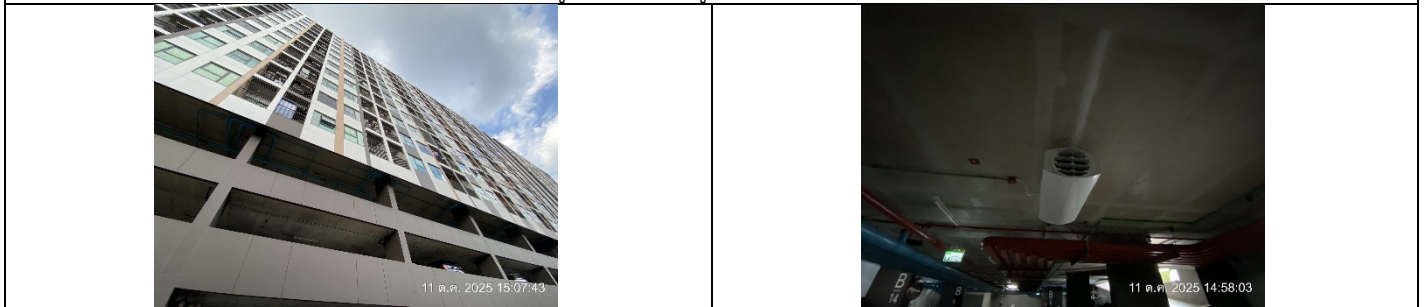
รูปที่ ผ7.5 ช่องระบายอากาศธรรมชาติบริเวณชั้นจอดรถ

รูปที่ ผ7.6 พัดลมระบายอากาศ ชั้นจอดรถบริเวณชั้นใต้ดิน

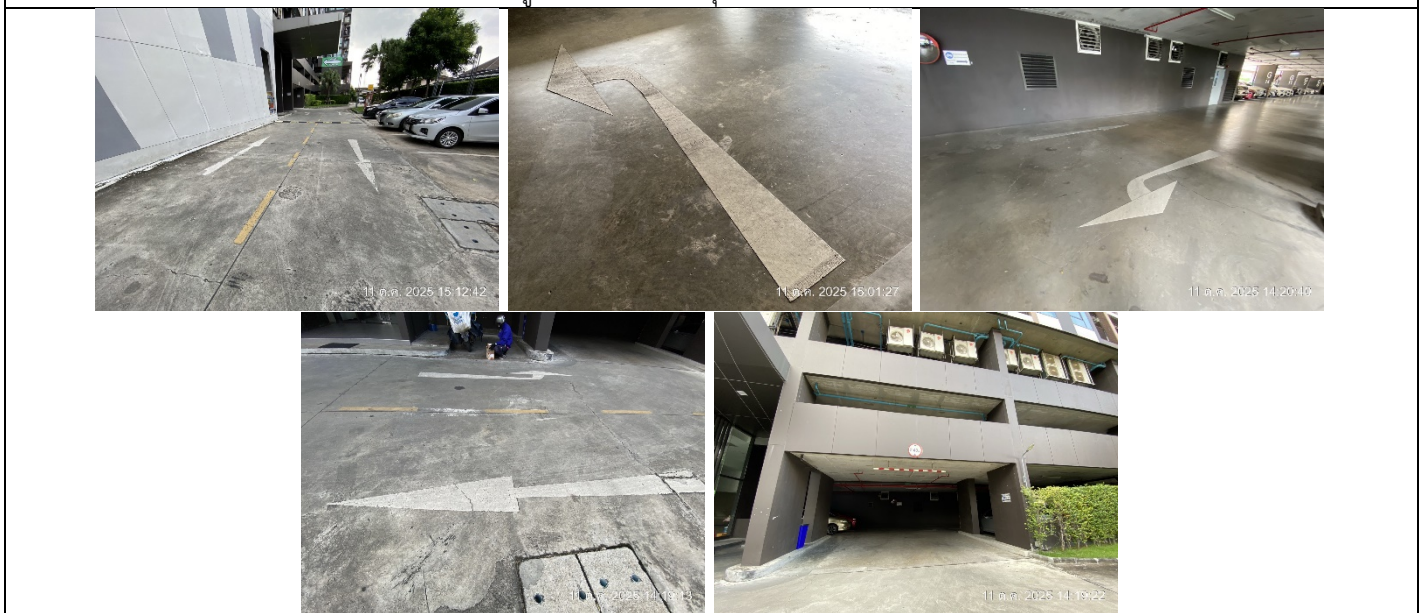
รูปที่ ผ7.8 ป้ายและสัญลักษณ์จราจร

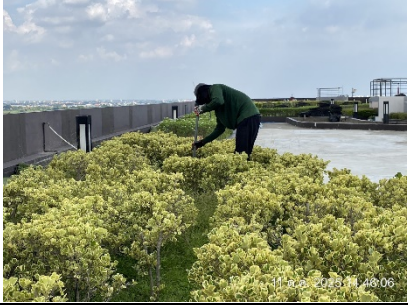
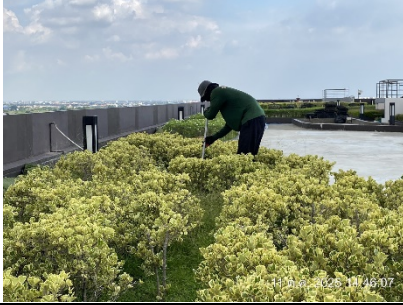
| รูปที่ ผ7.9 ผู้รับผิดชอบ (คนสวน) ในการดูแลพื้นที่สีเขียวให้มีสภาพสมบูรณ์ | | | |

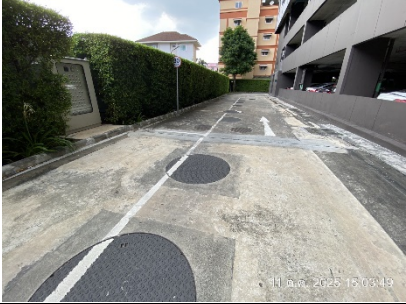
| รูปที่ ผ7.10 ระบบบำบัดน้ำเสียชนิดเติมอากาศ | รูปที่ ผ7.11 เจ้าหน้าที่ที่มีความรู้ความชำนาญ ดูแลรักษา และควบคุมระบบบำบัดน้ำเสียของโครงการ | | |

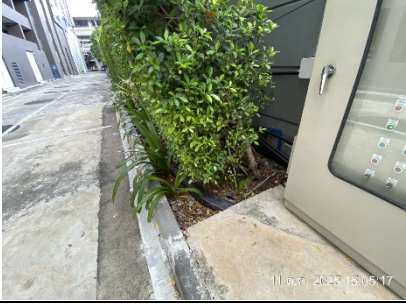
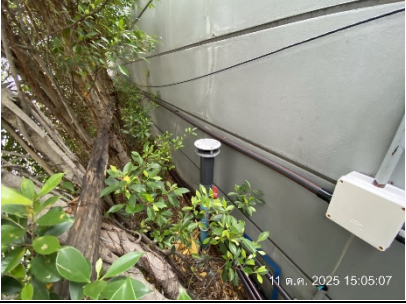
| รูปที่ ผ7.12 บริเวณจุดบำบัด Aerosol | รูปที่ ผ7.13 ท่อระบายอากาศ (Vent) เพื่อระบายก๊าซมีเทนออกสู่ภายนอก | | |

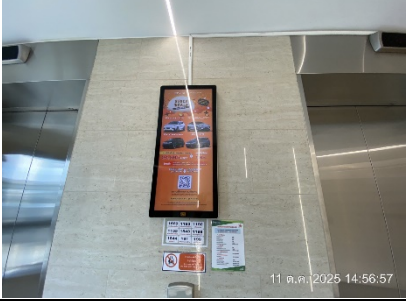
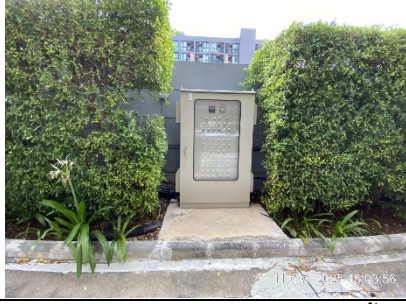
| รูปที่ ผ7.14 จอประชาสัมพันธ์ดิจิทัล | รูปที่ ผ7.15 ระบบมิเตอร์ไฟฟ้า ของระบบบำบัดน้ำเสียโครงการ | | |

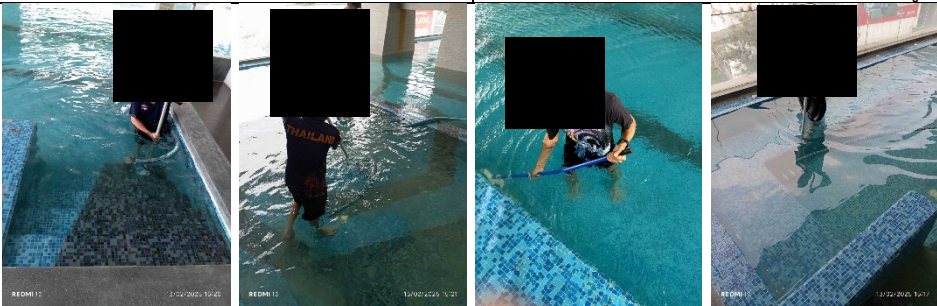
| <p>รูปที่ ๗7.20 เจ้าหน้าที่ที่มีความรู้ความสามารถดูแลปรับปรุงคุณภาพน้ำ รักษาความสะอาด และคอยดูแลตักตะไคร่ และตกเศษผง บริเวณสระว่ายน้ำ</p> | |

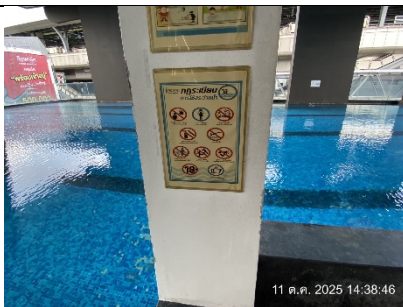
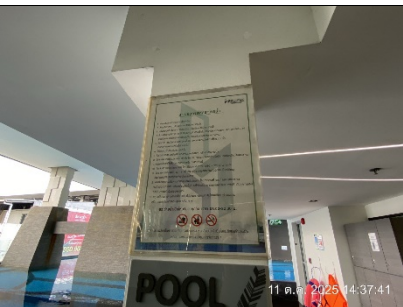
| <p>รูปที่ ๗7.21 ป้ายกฏข้อปฏิบัติสำหรับผู้ใช้สระว่ายน้ำ</p> | |

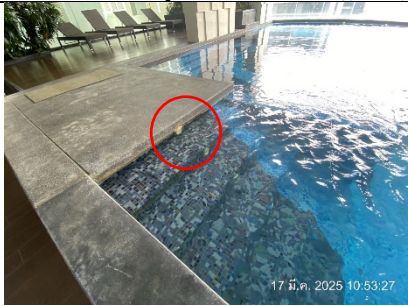
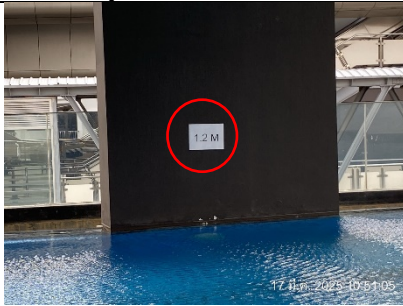
| <p>รูปที่ ๗7.22 ไฟฟ้าส่องสว่างทั่ว และป้ายบอกระดับความลึก บริเวณสระว่ายน้ำ</p> | |

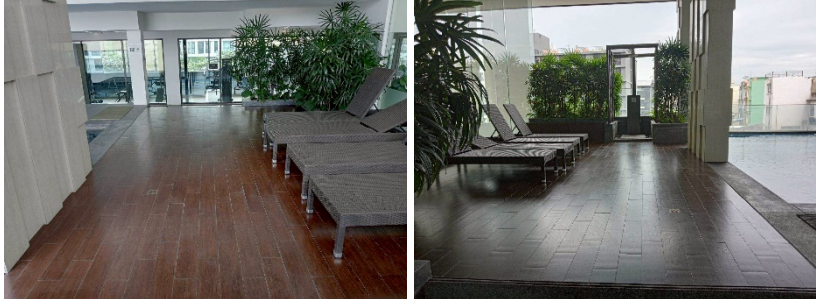
| <p>รูปที่ ๗7.23 การทำความสะอาดไม่ให้ขอบสระ บริเวณสระว่ายน้ำ และทางเดินขอบสระเปียก ลื่น</p> | |

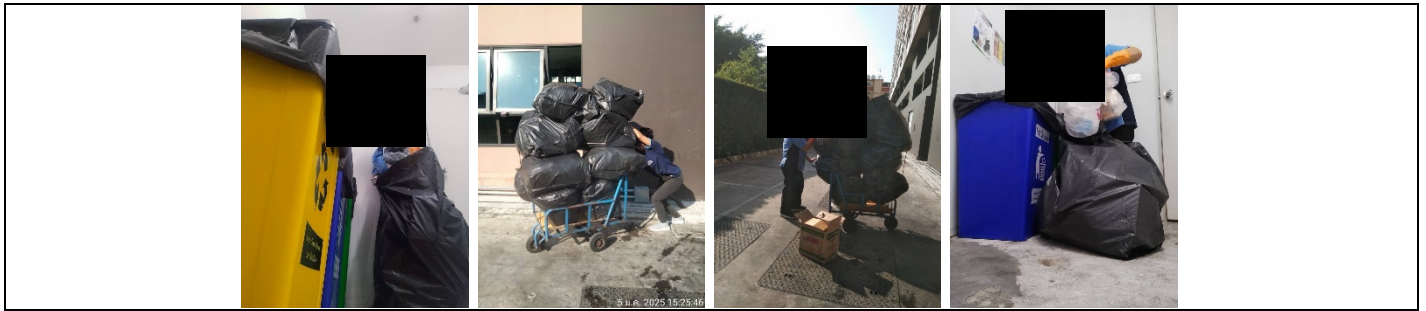
รูปที่ ผ7.32 พนักงานจุดเก็บมูลฝอยจากทุกจุดภายในโครงการ พร้อมทั้งมีการจัดเตรียมอุปกรณ์ทำความสะอาด  
ซึ่งจะทำหลังจากที่มีการเก็บขนมูลฝอยทุกครั้ง

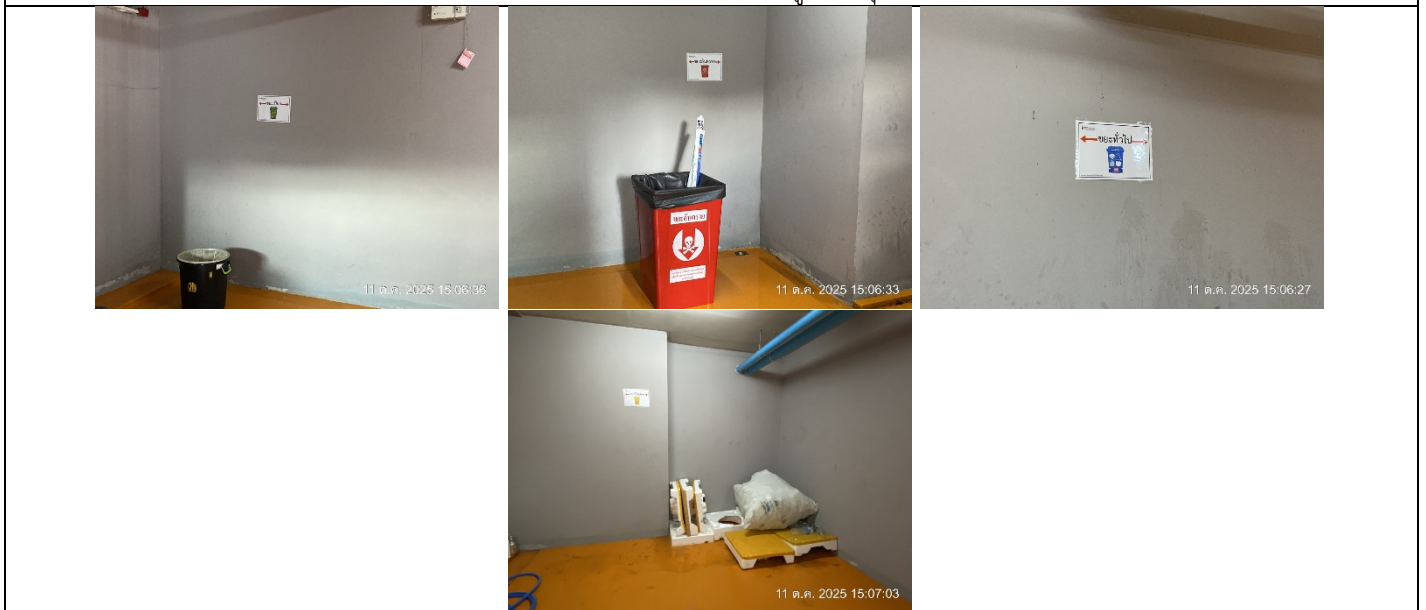
รูปที่ ผ7.33 การแยกประเภทมูลฝอยใส่ถุงมูลฝอยแต่ละประเภทและติดฉลากบอกประเภท

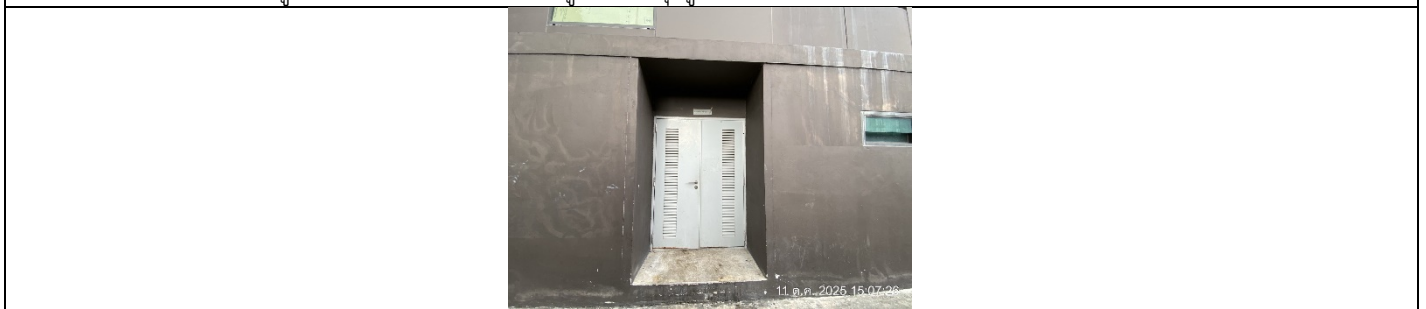
รูปที่ ผ7.34 ห้องพักมูลฝอยรวม

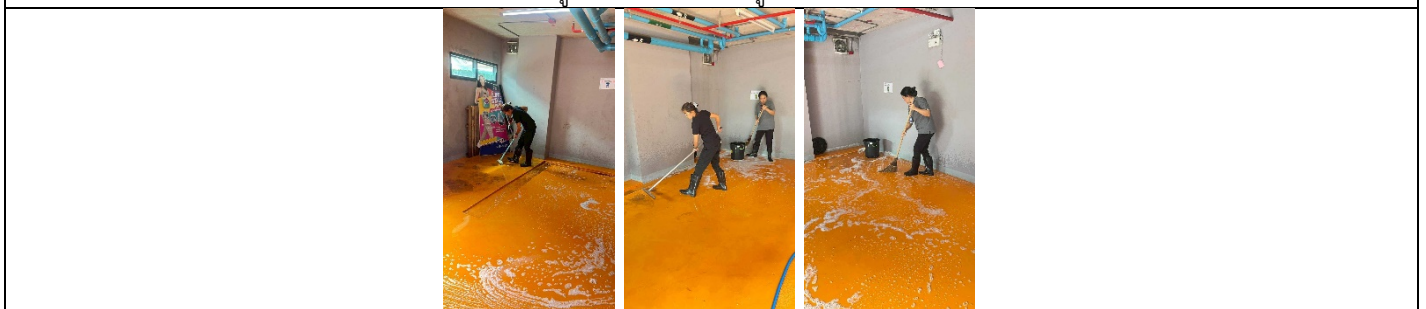
รูปที่ ผ7.35 พนักงานล้างพื้นบริเวณเก็บมูลฝอยรวม

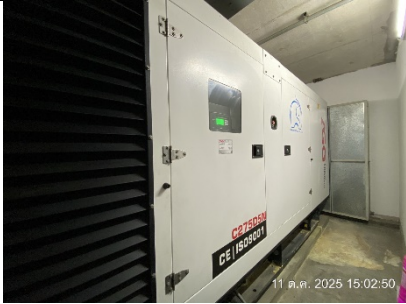
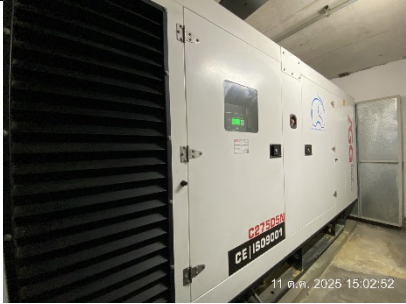
| <p>รูปที่ ผ7.39 เครื่องกำเนิดไฟฟ้า</p> | |

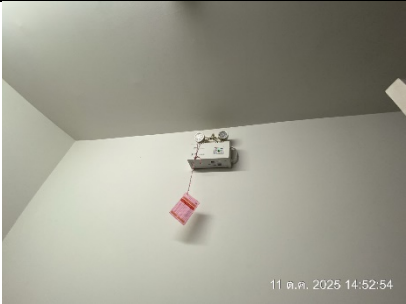
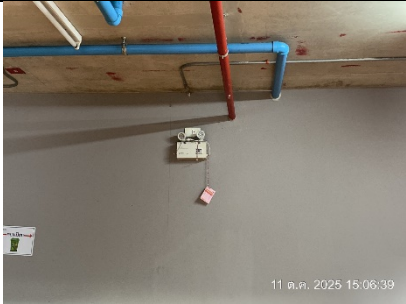
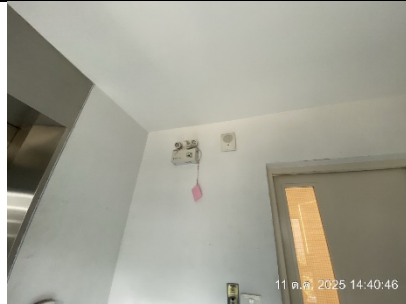
| <p>รูปที่ ผ7.40 โคมไฟฟ้าฉุกเฉิน</p> | |

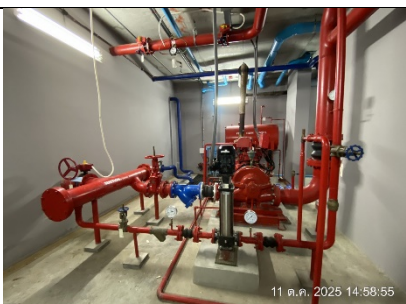
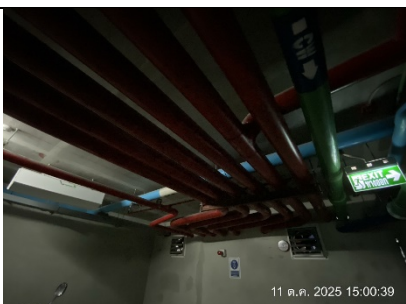
| รูปที่ ฌ7.46 เครื่องสูบน้ำดับเพลิง (Fire pump) | รูปที่ ฌ7.47 ระบบท่อยืน (Stand pipe system) | |

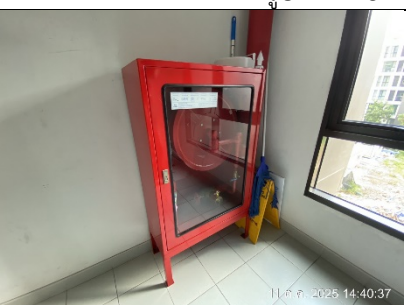
| รูปที่ ฌ7.49 ตู้เก็บสายฉีดน้ำดับเพลิงพร้อมอุปกรณ์ (Fire hose cabinet : FHC) | | |

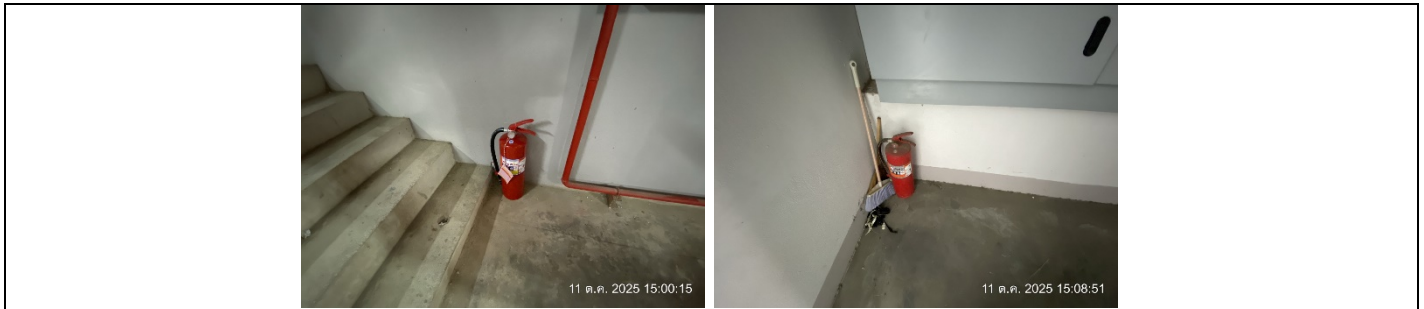
รูปที่ ผ7.50 ถังดับเพลิงมือถือ ภายในห้องเครื่องสูบน้ำ ห้องกำเนิดไฟฟ้า ห้องเครื่องไฟฟ้า และห้องเครื่องอัดอากาศ

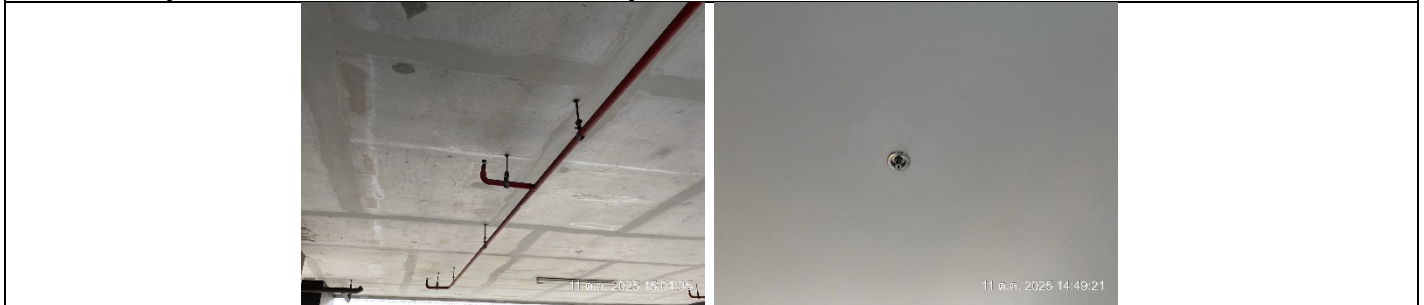
รูปที่ ผ7.51 ระบบหัวกระจายน้ำดับเพลิงอัตโนมัติ (Sprinkler system)

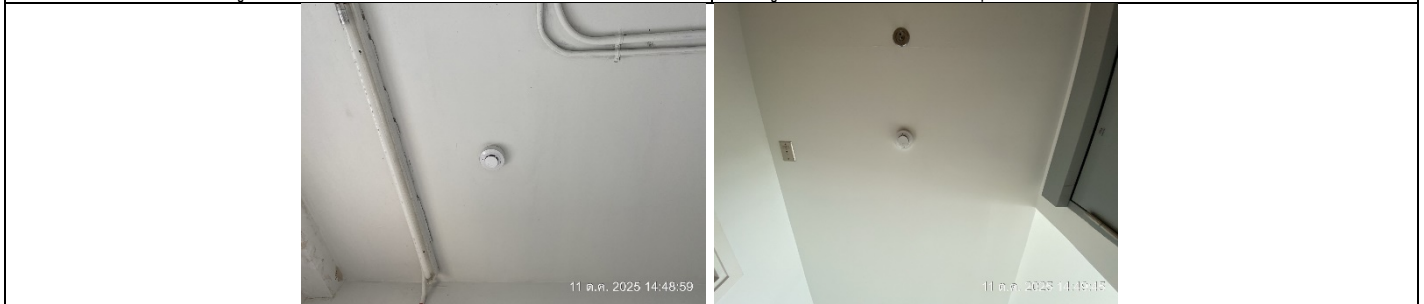
รูปที่ ผ7.54 เครื่องตรวจจับควัน (Smoke detector)

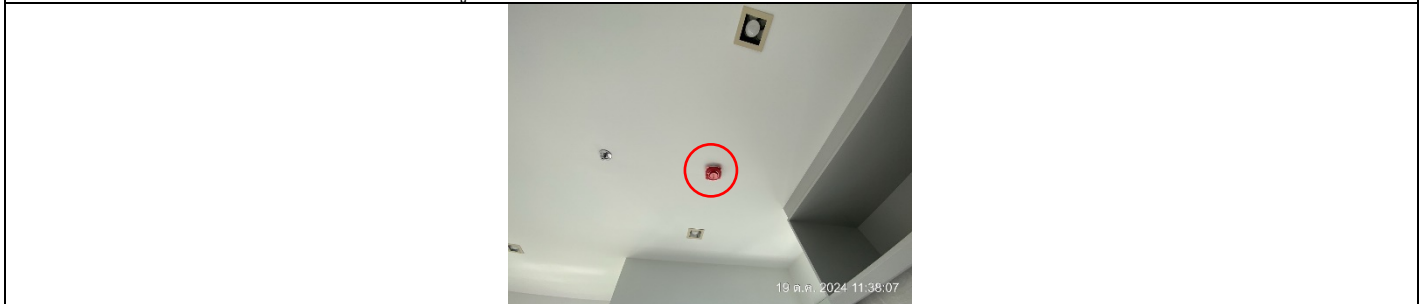
รูปที่ ผ7.55 เครื่องตรวจจับความร้อน (Heat detector)

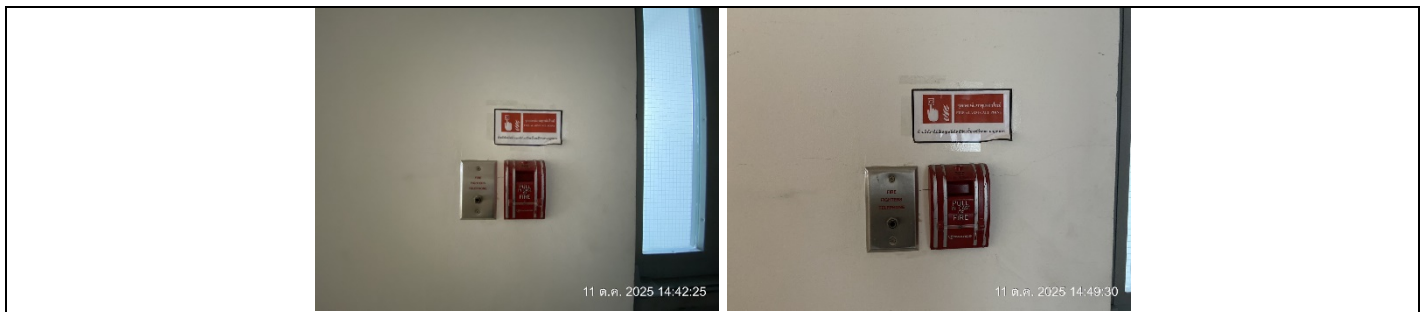
รูปที่ ผ7.56 เครื่องแจ้งเหตุโดยใช่มือดึง (Fire alarm manual station)

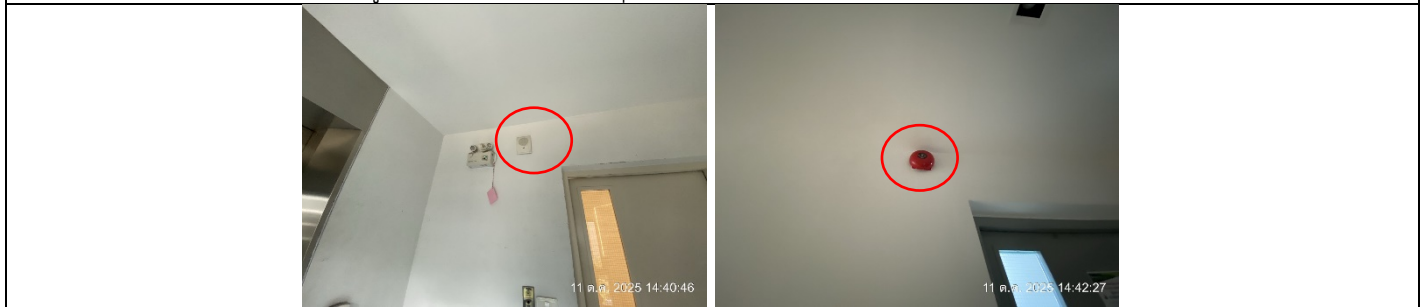
รูปที่ ผ7.57 ลำโพงสัญญาณเตือนอัคคีภัย (Wall Mount Speaker)

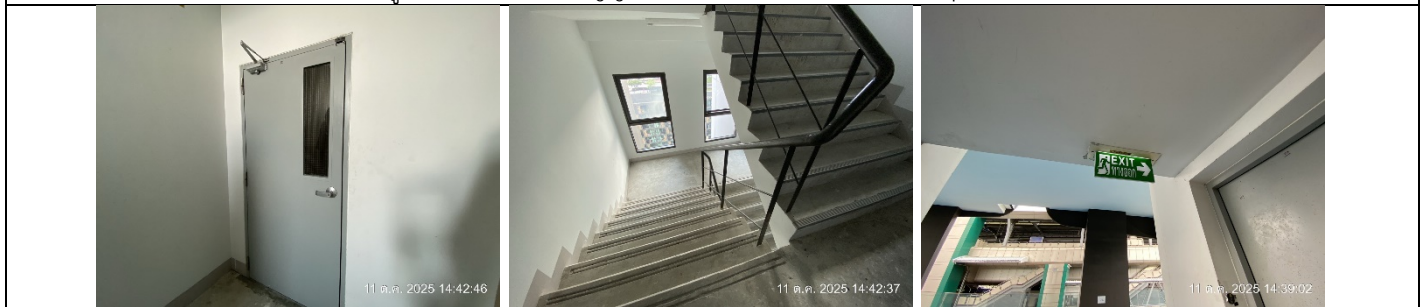
รูปที่ ผ7.58 บันไดหนีไฟ พร้อมป้ายแสดง

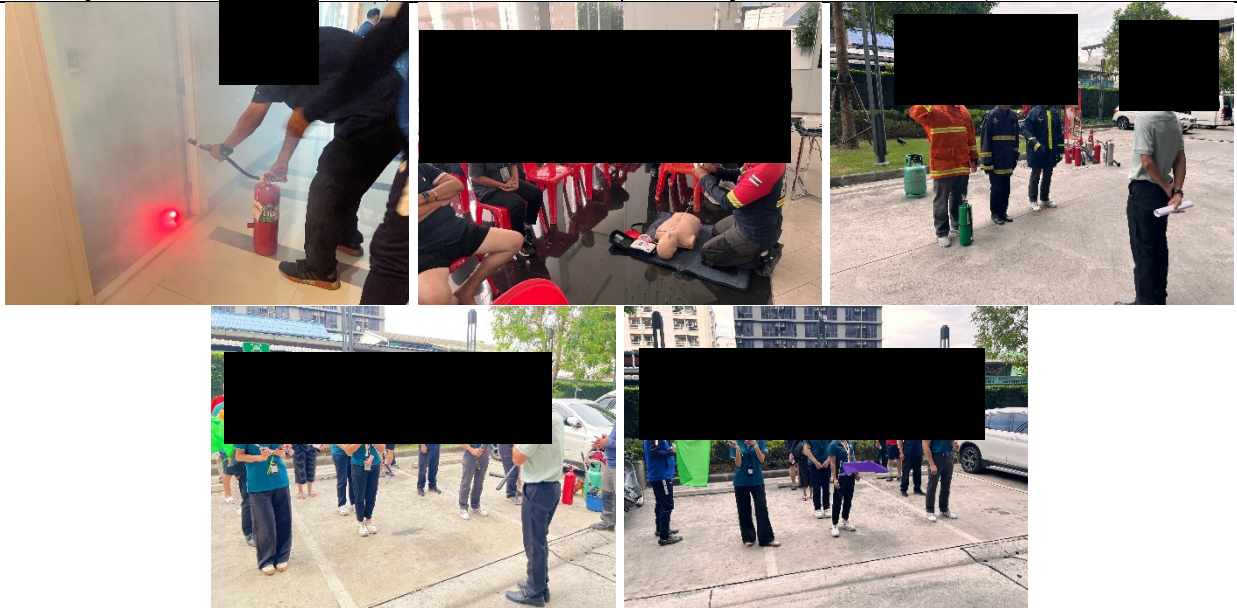
รูปที่ ผ7.64 การจัดอบรมและซ้อมการอพยพคนกรณีเพลิงไหม้ เมื่อเดือนธันวาคม 2567

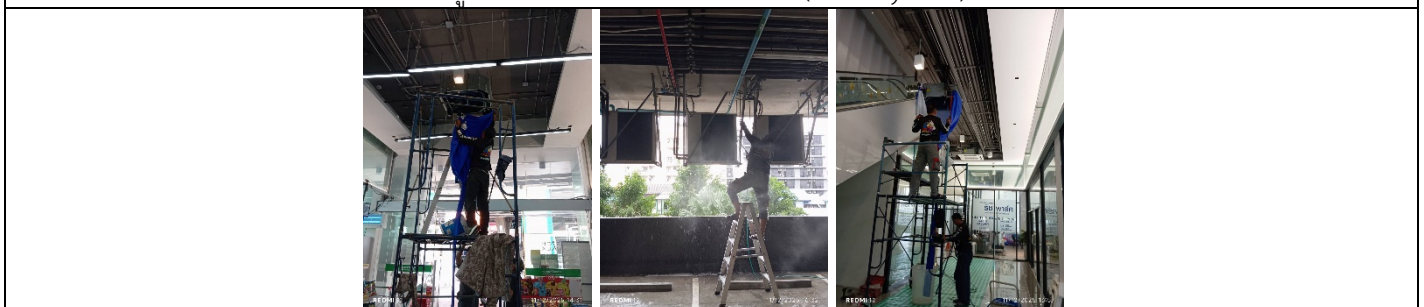
รูปที่ ผ7.72 การล้างแผ่นกรองอากาศของเครื่องปรับอากาศในพื้นที่ส่วนกลาง

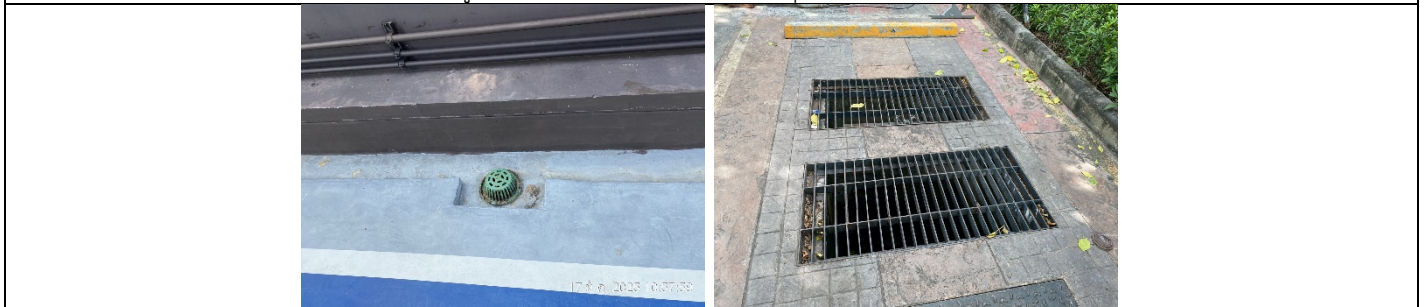
รูปที่ ผ7.74 ตะแกรงครอบตามรูท่อระบายน้ำทั้งภายในและภายนอกอาคาร

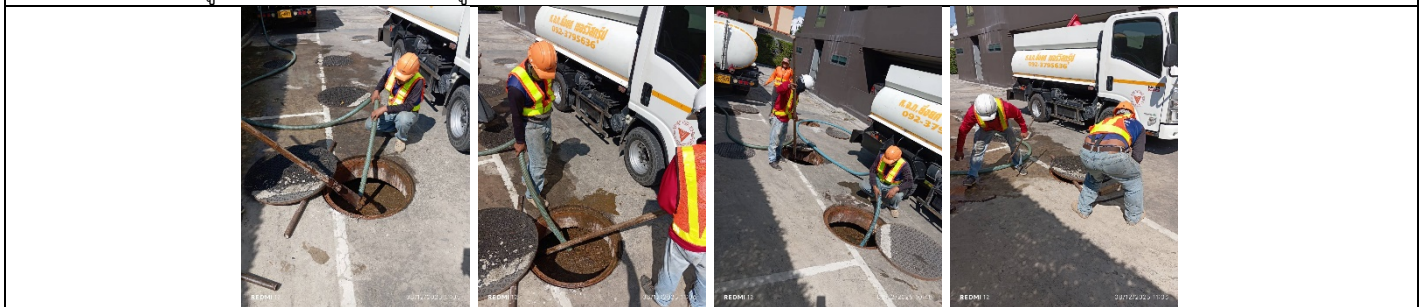
รูปที่ ผ7.76 การสูบล้างท่อส่วนเกิน เมื่อเดือนธันวาคม 2568
