## มาตรการป้องกันและแก้ไข ผลกระทบสิ่งแวดล้อมและ มาตรการติดตามตรวจสอบ คุณภาพสิ่งแวดล้อม

## มาตรการป้องกันและแก้ไขผลกระทบสิ่งแวดล้อม และมาตรการติดตามตรวจสอบคุณภาพสิ่งแวดล้อม

ผลการตรวจสอบการปฏิบัติตามมาตรการป้องกันและแก้ไขผลกระทบสิ่งแวดล้อม ตามที่ระบุไว้ในหนังสือแจ้งผลการพิจารณารายงานการวิเคราะห์ผลกระทบสิ่งแวดล้อม โครงการเหมืองแร่หินอุตสาหกรรมชนิดหินปูนเพื่ออุตสาหกรรมก่อสร้าง ประทานบัตรที่ 32260/16011 ของห้างหุ้นส่วนจำกัด หินสร้างแหล่งน้ำ ร่วมแผนผังโครงการทำเหมืองเดียวกันกับประทานบัตรที่ 32223/15629 ของนายชัยวุฒิ สุริยจันทร์ ตั้งอยู่ที่ ตำบลห้วยหอม อำเภอตากลี จังหวัดนครสวรรค์ ตามหนังสือที่ ทส 1009.2/4530 ลงวันที่ 18 มิถุนายน 2552 รายละเอียดดังตารางที่ 2-1 ถึงตารางที่ 2-3

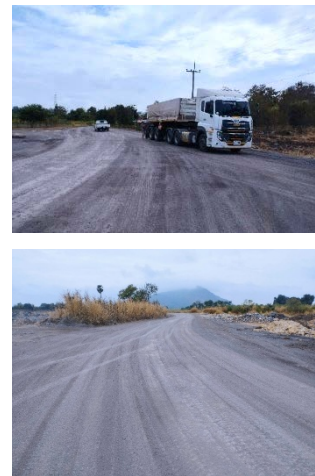
| เงื่อนไขตามมาตรการ | ผลการปฏิบัติตามมาตรการ | ปัญหา อุปสรรค ที่ไม่สามารถปฏิบัติ<br>ตามมาตรการ และแนวทางแก้ไข | เอกสารอ้างอิง |
|---|---|---|---|
| 1. ปรับปรุงเส้นทางขนส่งแร่เป็นถนนลาดยางหรือคอนกรีต | <ul style="list-style-type: none"> <li>ผู้ถือประทานบัตรได้มีการปรับปรุงเส้นทางขนส่งแร่ภายในโครงการเป็นถนนหินบดอัดแน่น เพื่อลดการพังกระจายของฝุ่นละออง พร้อมดูแลให้สามารถใช้งานได้ดีเสมอหากเกิดชำรุดเสียหายจะดำเนินการซ่อมแซมทันที</li> </ul> | - | <ul style="list-style-type: none"> <li>เอกสารแนบ 3 รูปที่ 2</li> </ul> <p>เส้นทางขนส่งแร่ในพื้นที่โครงการ</p> |

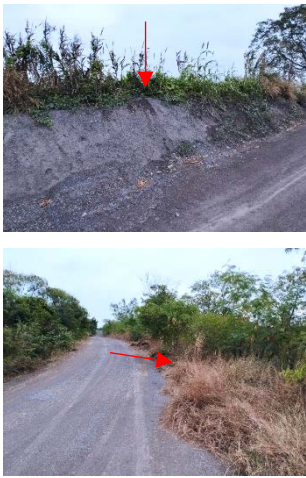
| เงื่อนไขตามมาตรการ | ผลการปฏิบัติตามมาตรการ | ปัญหา อุปสรรค ที่ไม่สามารถปฏิบัติ<br>ตามมาตรการ และแนวทางแก้ไข | เอกสารอ้างอิง |
|---|---|---|---|
| 2. สร้างคันทำนบพร้อมปลูกต้นไม้โตเร็ว โดยรอบพื้นที่<br>โครงการ อย่างน้อย 3 แถว แบบสลับฟันปลา | <ul style="list-style-type: none"> <li>ผู้ถือประทานบัตรได้สร้างคันทำนบดินบริเวณริม<br/>เส้นทางขนส่งแร่และพื้นที่โดยรอบโครงการ พร้อม<br/>ทั้งปลูกต้นไม้โตเร็วและพืชปกคลุมดินบนคันทำนบ<br/>ดิน เพื่อป้องกันการชะล้างหน้าดินและป้องกัน<br/>น้ำไหลออกสู่ภายนอกพื้นที่โครงการ</li> </ul> | - | <ul style="list-style-type: none"> <li>เอกสารแนบ 3 รูปที่ 3</li> </ul> <p>คันทำนบดินและแนวต้นไม้<br/>บนคันทำนบดิน</p> |

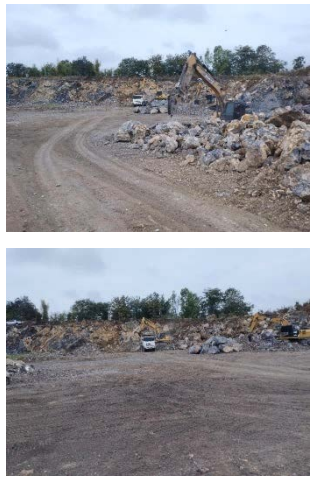
| เงื่อนไขตามมาตรการ | ผลการปฏิบัติตามมาตรการ | ปัญหา อุปสรรค ที่ไม่สามารถปฏิบัติ<br>ตามมาตรการ และแนวทางแก้ไข | เอกสารอ้างอิง |
|---|---|---|---|
| 2. เปิดหน้าเหมืองโดยวิธีเหมืองهابแบบชันบันได<br>โดยมีความสูงและกว้างประมาณ 10 เมตร มีความ<br>ชันรวมไม่เกิน 45 องศา และดำเนินการทำเหมือง<br>ตามลำดับขั้นตอนที่กำหนดไว้ในแผนผังโครงการ<br>ทำเหมือง | <ul style="list-style-type: none"> <li>วิศวกรผู้ควบคุมของโครงการได้วางแผนและ<br/>ออกแบบการทำเหมืองตามแผนผังโครงการกำหนด<br/>โดยเปิดหน้าเหมืองในลักษณะชันบันได พร้อมทั้ง<br/>ควบคุมความลาดชันรวมไม่เกิน 45 องศา เพื่อ<br/>ป้องกันการพังทลายของหน้าเหมือง</li> </ul> | - | <ul style="list-style-type: none"> <li>เอกสารแนบ 3 รูปที่ 9</li> </ul> <p>ลักษณะหน้าเหมืองปัจจุบัน</p> |

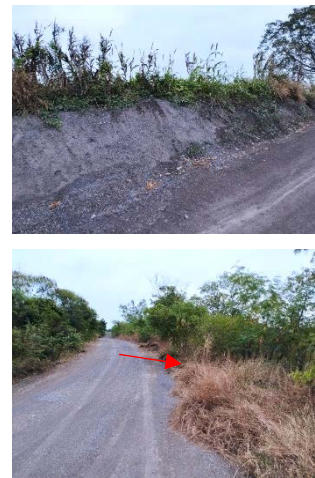
| เงื่อนไขตามมาตรการ | ผลการปฏิบัติตามมาตรการ | ปัญหา อุปสรรค ที่ไม่สามารถปฏิบัติ<br>ตามมาตรการ และแนวทางแก้ไข | เอกสารอ้างอิง |
|---|---|---|---|
| 1. จัดสร้างคันทำนบดินอัดแน่นและคูระบายน้ำรอบ<br>ชุมเหืองเพื่อป้องกันน้ำท่วมชุมเหืองและบังคับ<br>ทิศทางการไหลของน้ำให้ไหลไปยังชุมเหืองเก่าใน<br>แปลงประทานบัตรชั่วคราว | <ul style="list-style-type: none"> <li>ผู้ถือประทานบัตรได้ดำเนินการสร้างคันทำนบดิน<br/>อัดแน่นบริเวณโดยรอบพื้นที่โครงการ พร้อมทำการ<br/>ปลูกพืชปกคลุมดิน เพื่อป้องกันการชะล้างและ<br/>พังทลายหน้าดิน นอกจากนี้ได้ทำการขุดคูระบายน้ำ<br/>รอบชุมเหือง เพื่อป้องกันน้ำท่วมชุมเหือง<br/>และบังคับทิศทางการไหลของน้ำให้ไหลไปยัง<br/>ชุมเหืองเก่า</li> </ul> | - | <ul style="list-style-type: none"> <li>เอกสารแนบ 3 รูปที่ 3</li> </ul> <p>คันทำนบดินและแนวคันไม้<br/>บนคันทำนบดิน</p> |

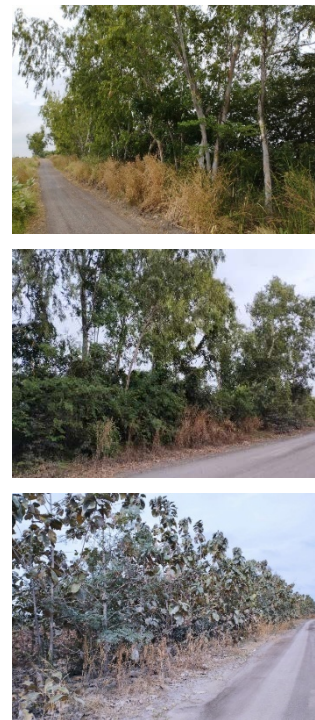
| เงื่อนไขตามมาตรการ | ผลการปฏิบัติตามมาตรการ | ปัญหา อุปสรรค ที่ไม่สามารถปฏิบัติ<br>ตามมาตรการ และแนวทางแก้ไข | เอกสารอ้างอิง |
|---|---|---|---|
| 1. ปลุกต้นไม้โดยรอบพื้นที่โครงการและโรงโมหิน<br>อย่างน้อย 3 แถว แบบสลับฟันปลา พร้อมทำการ<br>บำรุงดูแลรักษา | <ul style="list-style-type: none"> <li>ผู้ถือประทานบัตรได้มีการปลุกต้นไม้ยืนต้นและไม้<br/>ท้องถิ่นโดยรอบพื้นที่โครงการและพื้นที่โรงโมหิน<br/>พร้อมทั้งดูแลบำรุงรักษาให้ต้นไม้เจริญเติบโตอย่างดี<br/>เพื่อใช้เป็นแนวป้องกันผลกระทบด้านฝุ่นละออง<br/>เสียงรบกวนและการปลิวกระเด็นของเศษหินแร่<br/>(Buffer Zone)</li> </ul> | - | <ul style="list-style-type: none"> <li>เอกสารแนบ 3 รูปที่ 10</li> </ul> <p>แนวต้นไม้บริเวณพื้นที่โครงการ</p> |

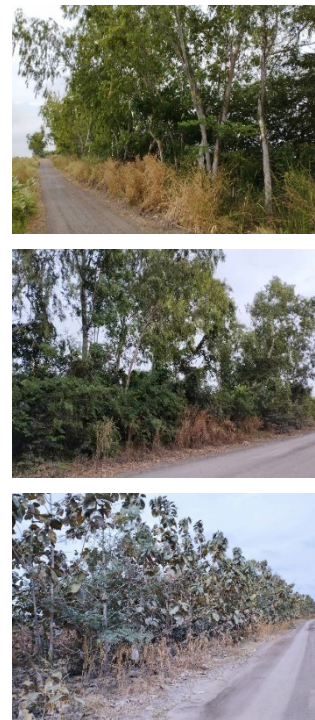
| เงื่อนไขตามมาตรการ | ผลการปฏิบัติตามมาตรการ | ปัญหา อุปสรรค ที่ไม่สามารถปฏิบัติ<br>ตามมาตรการ และแนวทางแก้ไข | เอกสารอ้างอิง |
|---|---|---|---|
| 1. ปลูกต้นไม้โดยรอบพื้นที่โครงการ อย่างน้อย 3 แถว<br>แบบสลับฟันปลา พร้อมดูแลรักษาให้เจริญเติบโต<br>อย่างดี | <ul style="list-style-type: none"> <li>ผู้ถือประทานบัตรได้ดำเนินการปลูกต้นไม้โดยรอบ<br/>พื้นที่โครงการ พร้อมทั้งดูแลรักษาต้นไม้ให้<br/>เจริญเติบโตอย่างดี เพื่อเป็นแนวกันชนลดผลกระทบ<br/>ด้านฝุ่นละอองและเสียงรบกวนออกภายนอกโครงการ</li> </ul> | - | <ul style="list-style-type: none"> <li>เอกสารแนบ 3 รูปที่ 10</li> </ul> <p>แนวต้นไม้บริเวณพื้นที่โครงการ</p> |

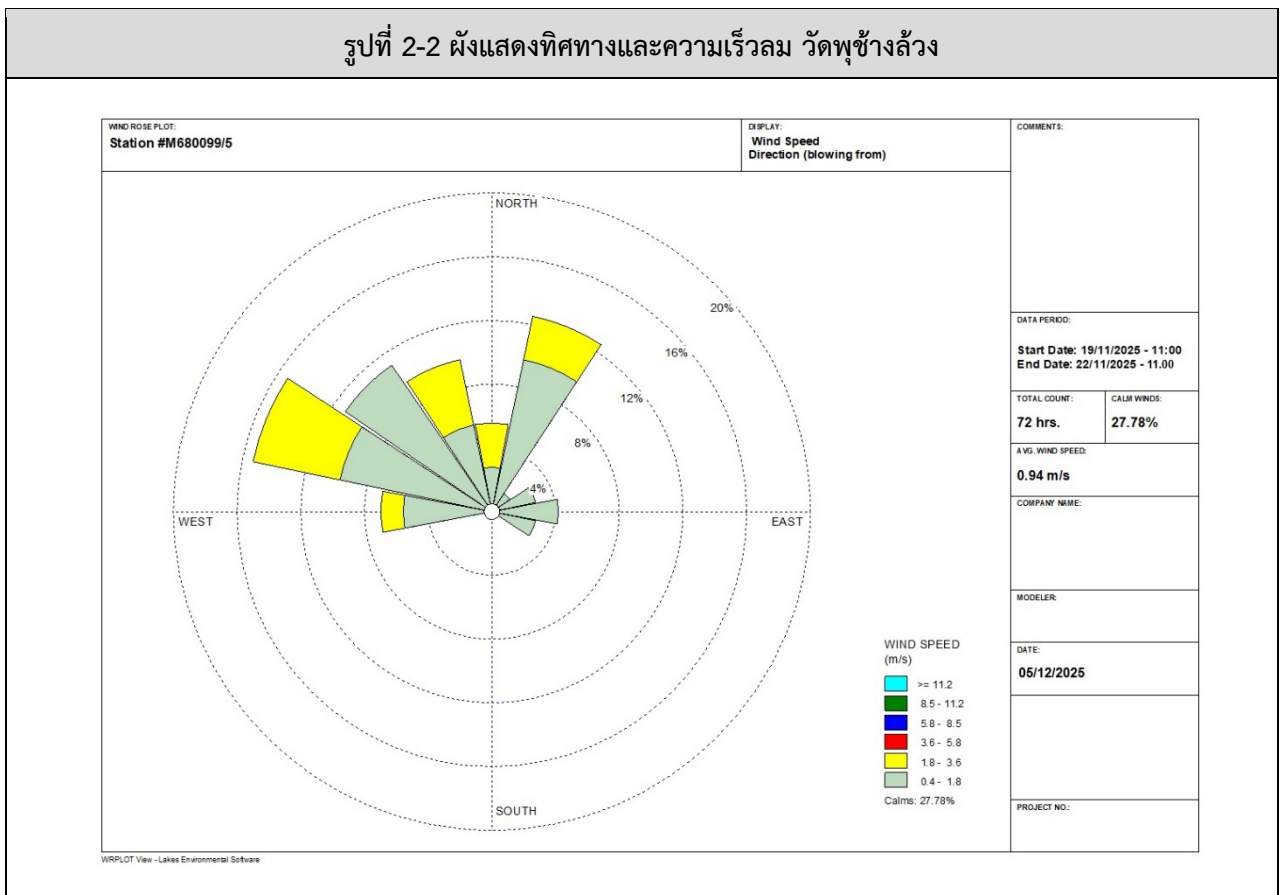
รูปที่ 2-2 ผังแสดงทิศทางและความเร็วลม วัดพุช้างล้อม

เนื่องจากการตรวจวัดความเร็วลมทั้ง 4 สถานี มีทิศทางลมส่วนใหญ่พัดมาจากทางด้านทิศตะวันตกเฉียงเหนือค่อนไปทางทิศตะวันตก ด้วยความเร็วลมมีค่าระหว่าง 0.4-3.6 เมตรต่อวินาที พบว่า ไม่มีจุดใดที่ได้รับผลกระทบโดยตรงจากพื้นที่โครงการ และจากการตรวจวัดคุณภาพอากาศของทั้ง 4 สถานี พบว่า ผลการตรวจวัดคุณภาพอากาศปริมาณฝุ่นละอองแขวนลอยรวม (TSP) และปริมาณฝุ่นละอองขนาดเล็กกว่า 10 ไมครอน (PM-10) ทั้ง 4 สถานี มีค่าอยู่ในเกณฑ์มาตรฐานทั้งหมด อย่างไรก็ตามทางโครงการได้ปฏิบัติตามมาตรการลดผลกระทบในเรื่องการฟุ้งกระจายของฝุ่นละออง จากกิจกรรมการทำเหมือง และมีมาตรการป้องกันการฟุ้งกระจายของฝุ่นละอองอย่างต่อเนื่องต่อไป โดยมีการสร้างอาคารปิดคลุมโรงโม่หิน ติดตั้งระบบสเปรย์น้ำตามแหล่งกำเนิดของฝุ่นละออง ปลูกต้นไม้โดยรอบพื้นที่โครงการ และเผาระวังอย่างเคร่งครัดต่อไป ผลการตรวจวัดความเร็วและทิศทางลมดัง รูปที่ 2-2 ถึงรูปที่ 2-5 และตารางที่ 2-5 ถึงตารางที่ 2-8 หนังสือรับรองผลการตรวจวัดทางห้องปฏิบัติการ ดังเอกสารแนบ 11 เอกสารสอบเทียบเครื่องมือวัดเอกสารแนบ 12 และหนังสืออนุญาตทะเบียนห้องปฏิบัติการวิเคราะห์ดังเอกสารแนบ 13
