รายงานผลการปฏิบัติตามมาตรการป้องกัน  
และแก้ไขผลกระทบสิ่งแวดล้อม  
และมาตรการติดตามตรวจสอบผลกระทบสิ่งแวดล้อม

โครงการ HALLMARK @ CHAENGWATTANA

นิติบุคคลอาคารชุด ฮอลล์มาร์ค แจ้งวัฒนะ

ฉบับระหว่างเดือนกรกฎาคม ถึงเดือนธันวาคม พ.ศ. 2568  
(ระยะดำเนินการ)

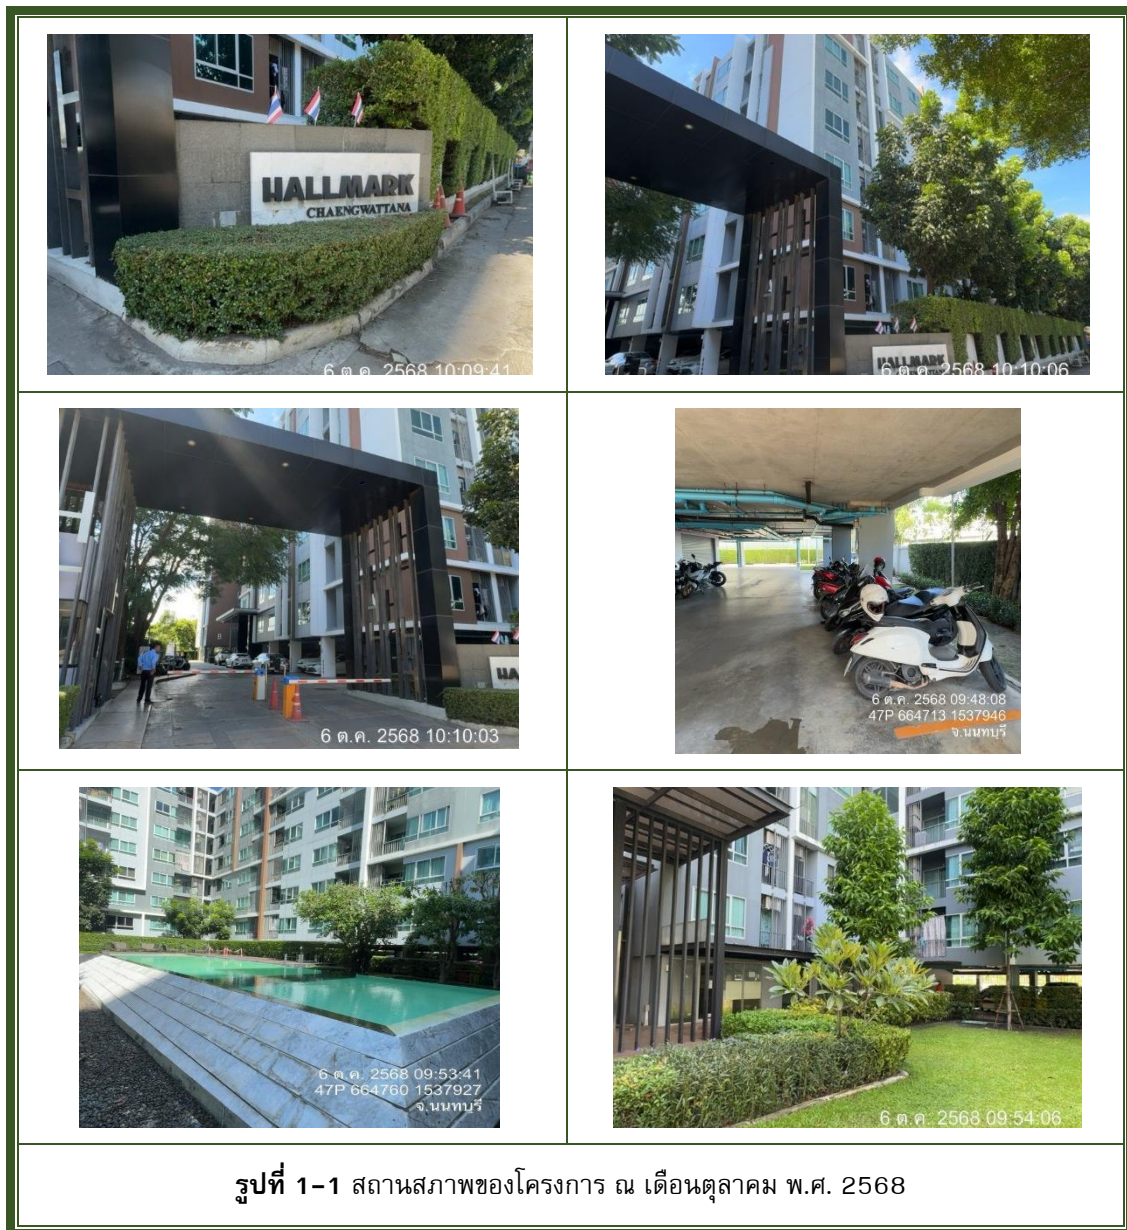
สถานภาพของโครงการ ณ เดือนตุลาคม พ.ศ. 2568 แสดงดังภาพ รูปที่ 1-1

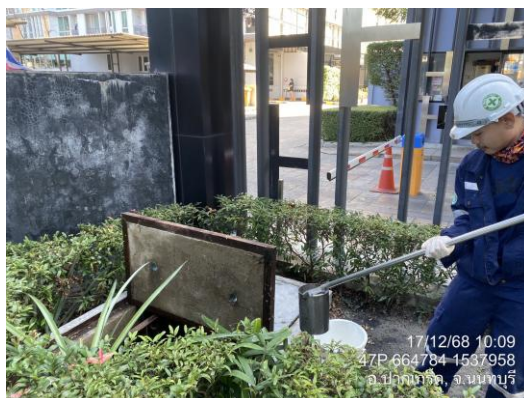
บ่อตรวจสอบสภาพน้ำทั้งก่อนระบายออกจากโครงการ

การเก็บตัวอย่างน้ำทั้ง

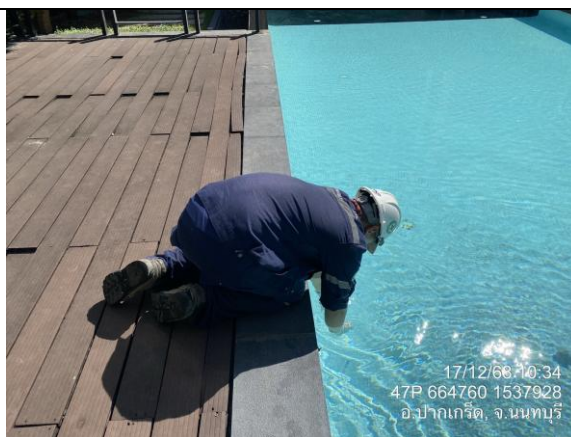
รูปที่ 4-1 (ต่อ) การเก็บตัวอย่างคุณภาพน้ำของโครงการ

การเก็บตัวอย่างสระว่ายน้ำ
