มาตรการป้องกันและแก้ไข ผลกระทบสิ่งแวดล้อมและ มาตรการติดตามตรวจสอบ คุณภาพสิ่งแวดล้อม

มาตรการป้องกันและแก้ไขผลกระทบสิ่งแวดล้อม และมาตรการติดตามตรวจสอบคุณภาพสิ่งแวดล้อม

บริษัท แบล็คซี 1994 จำกัด ได้มอบหมายให้บริษัท ไมน์ เอ็นจิเนียริง คอนซัลแตนท์ จำกัด ดำเนินการตรวจสอบผลการปฏิบัติตามมาตรการป้องกันและแก้ไขผลกระทบสิ่งแวดล้อม ที่กำหนดไว้ในการเห็นชอบรายงานการวิเคราะห์ผลกระทบสิ่งแวดล้อมโครงการเหมืองแร่หินอุตสาหกรรมชนิดหินปะชอลต์ เพื่ออุตสาหกรรมก่อสร้างของบริษัท แบล็คซี 1994 จำกัด ตั้งอยู่ที่ ตำบลเจริญสุข อำเภอเฉลิมพระเกียรติ จังหวัดบุรีรัมย์ ตามหนังสือสำนักงานนโยบายและแผนทรัพยากรธรรมชาติและสิ่งแวดล้อมที่ วว 0804/3428 ลงวันที่ 15 ธันวาคม 2542 ดังเอกสารแนบ 1 ร่วมกับมาตรการป้องกันและแก้ไขผลกระทบสิ่งแวดล้อม สำหรับคำขอต่ออายุประทานบัตรที่ 1/2560 ตามหนังสือที่ ออก 0506/2663 ลงวันที่ 18 กรกฎาคม 2566 รายละเอียดดังตารางที่ 2-1 ถึงตารางที่ 2-2

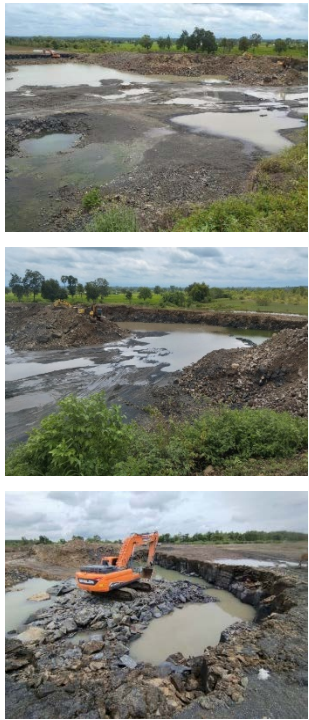
<p>ลักษณะหน้าเหมืองของโครงการในปัจจุบัน</p>

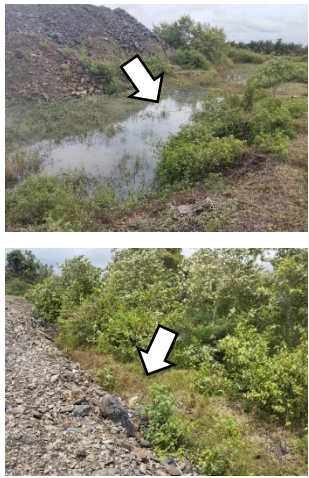
<p>คุ้ระบายน้ำ</p>
6. ขุดร่องขนาดความกว้าง 5 เมตร ลึกประมาณ 5 เมตร ตามแนวหมุดหลักฐานที่ 8-10 เพื่อลดผลกระทบจากแรงสั่นสะเทือนจากการใช้วัตถุระเบิดที่มีต่อวัดภูพระอังคาร	<ul style="list-style-type: none"> วิศวกรผู้ควบคุมการทำเหมืองของโครงการได้กำหนดให้ขุดร่องขนาดความกว้าง 5 เมตร ลึกประมาณ 5 เมตร ตามแนวหมุดหลักฐานที่ 8-10 ด้านทิศตะวันตก เพื่อลดผลกระทบจากแรงสั่นสะเทือนจากการใช้วัตถุระเบิดที่คาดว่าจะส่งผลกระทบต่อวัดภูพระอังคาร 	-	<ul style="list-style-type: none"> เอกสารแนบ 5 รูปที่ 7

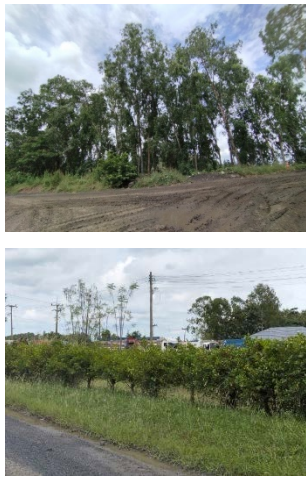
<p>แนวต้นไม้บริเวณโรงโม่หิน</p>
16. จะต้องควบคุมการปล่อยฝุ่นละอองจากโรงโม่หินให้เป็นไปตามประกาศกระทรวงวิทยาศาสตร์และเทคโนโลยี และสิ่งแวดล้อม เรื่อง “กำหนดให้โรงโม่บด หรือย่อยหินเป็นแหล่งกำเนิดมลพิษที่จะต้องถูกควบคุมการปล่อยฝุ่นละอองออกสู่บรรยากาศ” ลงวันที่ 20 ธันวาคม 2539 อย่างเคร่งครัด	<ul style="list-style-type: none"> ผู้ถือประทานบัตรได้ปรับปรุงโรงโม่หินของโครงการเป็นระบบปิด และจัดให้มีระบบป้องกันผลกระทบสิ่งแวดล้อมอย่างครบถ้วน เพื่อให้เป็นไปตามประกาศกระทรวงวิทยาศาสตร์และเทคโนโลยีและสิ่งแวดล้อม เรื่อง “กำหนดให้โรงโม่บด หรือย่อยหินเป็นแหล่งกำเนิดมลพิษที่จะต้องถูกควบคุมการปล่อยฝุ่นละอองออกสู่บรรยากาศ” ลงวันที่ 20 ธันวาคม 2539 พร้อมทั้งให้บำรุงรักษาและใช้ปิดระบบในขณะทำการผลิตแร่อย่างสม่ำเสมอ โดยเฉพาะระบบป้องกันและลดการฟุ้งกระจายของฝุ่นละออง 	-	-
