รายงานผลและแผนการดำเนินงานด้านการ
ฟื้นฟูพื้นที่ทำเหมือง

รายงานแผนและผลการดำเนินงานด้านการฟื้นฟูพื้นที่ทำเหมือง ประจำปี 2568
โครงการเหมืองแร่หินอุตสาหกรรมชนิดหินแกรนิต เพื่ออุตสาหกรรมก่อสร้าง
ประทานบัตรที่ 31024/16461 ของบริษัท ศิลาธารา จำกัด
ตั้งอยู่ที่ หมู่ที่ 6 ตำบลหนองไร่ อำเภอบลุกแดง จังหวัดระยอง

รายงานแผนและผลการดำเนินงานด้านการฟื้นฟูพื้นที่ที่ทำเหมือง
เสนอต่อกรมอุตสาหกรรมพื้นฐานและการเหมืองแร่และ
สำนักงานนโยบายและแผนทรัพยากรธรรมชาติและสิ่งแวดล้อม

การรายงานครั้งที่ 4 วันที่ 26 เดือน ธันวาคม พ.ศ. 2568

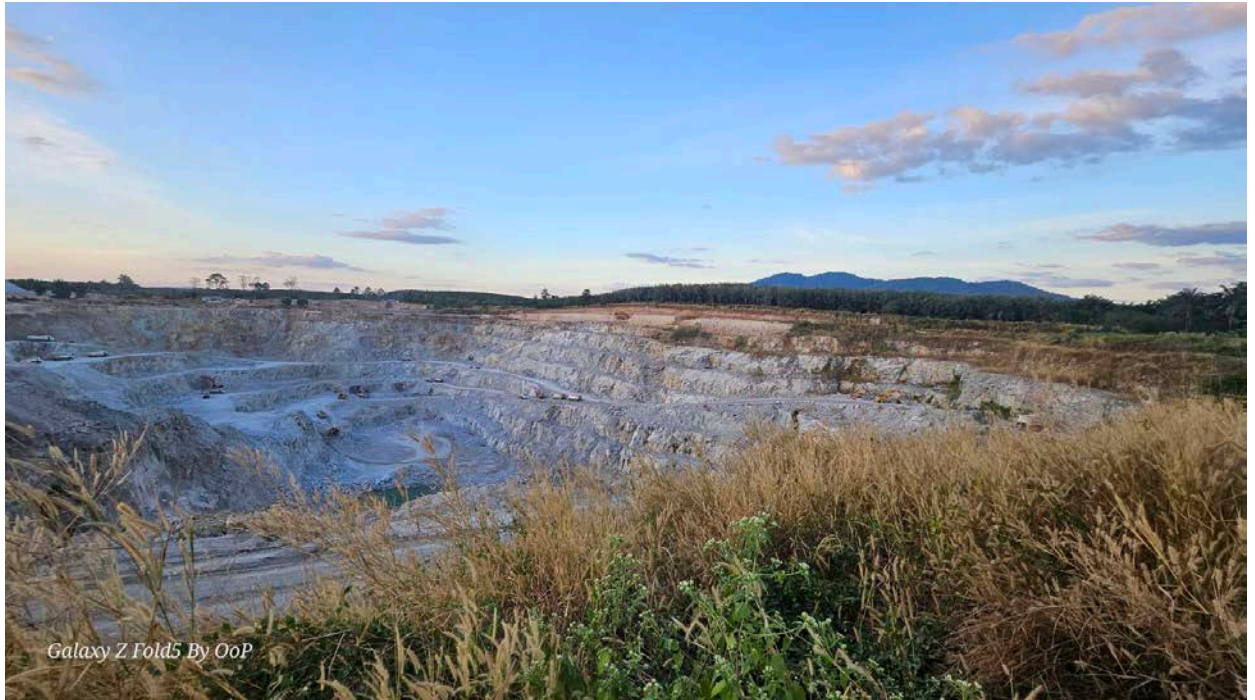
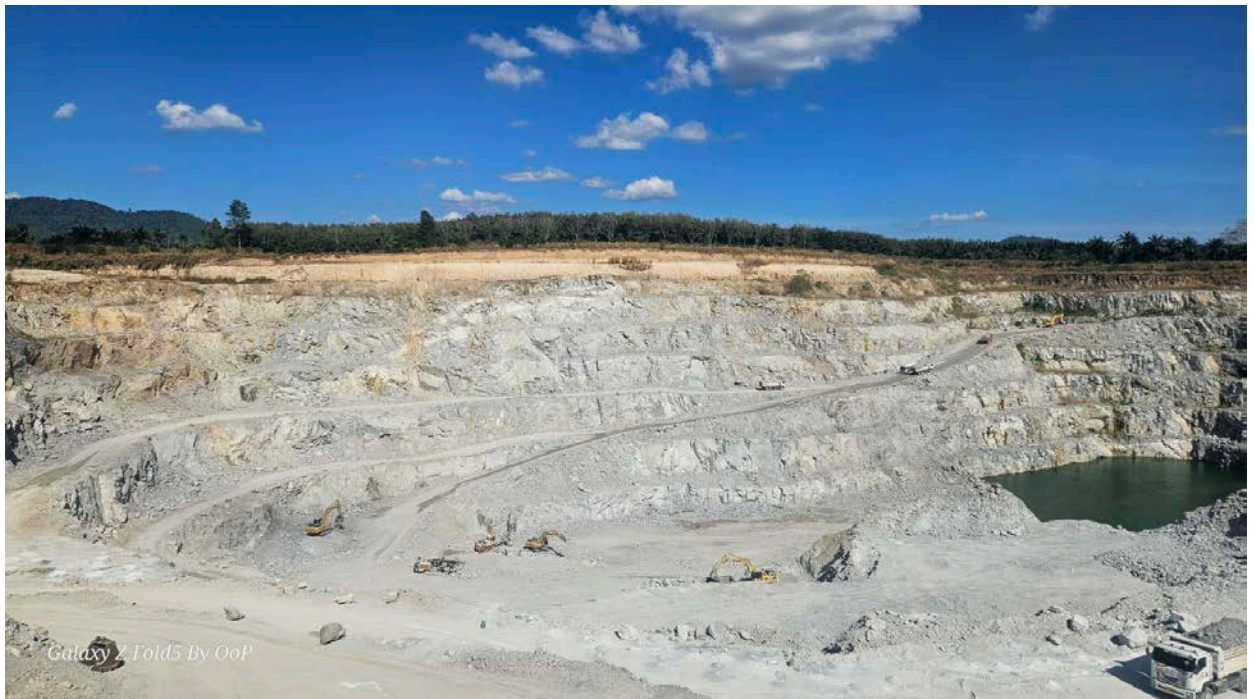
รูปที่ 2 การพัฒนาหน้าเหมืองในลักษณะขั้นบันได

วิธีดำเนินการ (ให้อธิบายลักษณะของหน้าเหมือง, ความปลอดภัย) ดำเนินการทำเหมืองทางด้านทิศตะวันออกและด้านเหนือของพื้นที่ประทานบัตร โดยพัฒนาหน้าเหมืองในลักษณะชั้นบันได ที่มี ความสูงของชั้นบันไดไม่เกิน 10 เมตร และความกว้างของชั้นบันไดไม่น้อยกว่า 10 เมตร ควบคุม ความลาดชันรวมของหน้าเหมือง (Overall Slope) ไม่เกิน 56 องศา เพื่อให้เกิดความเสถียรภาพของ หน้าเหมือง และมีความปลอดภัยสำหรับผู้ปฏิบัติงาน (รูปที่ 2).....

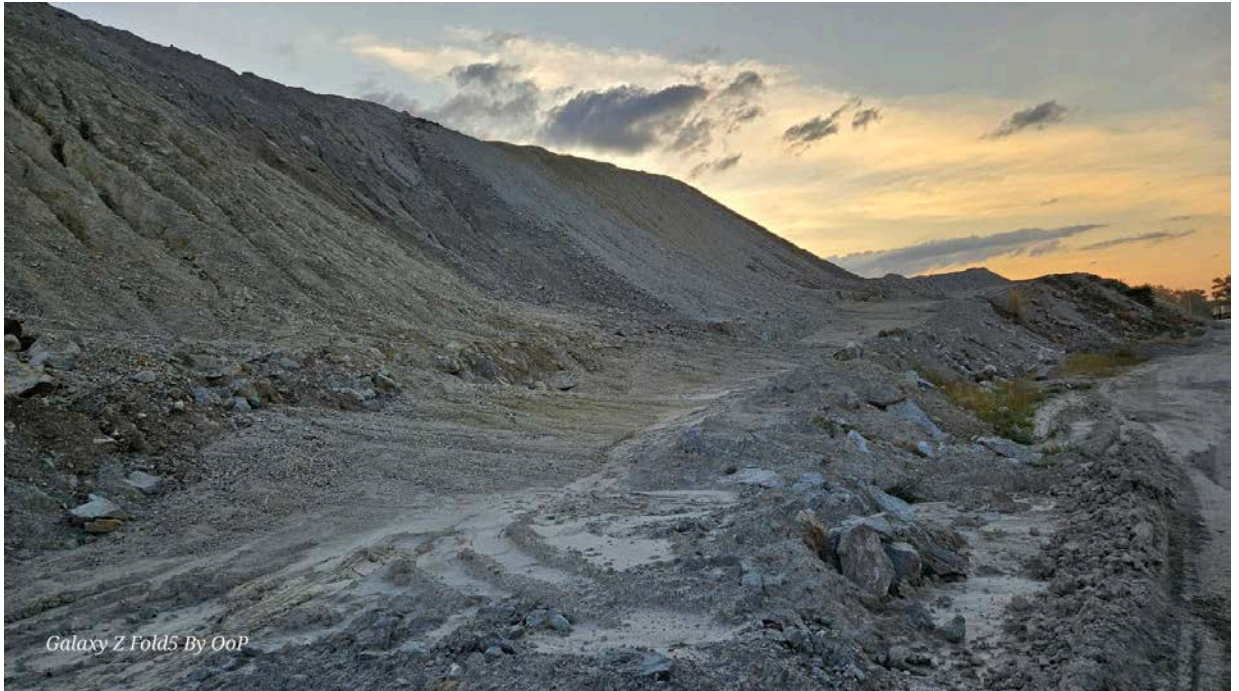
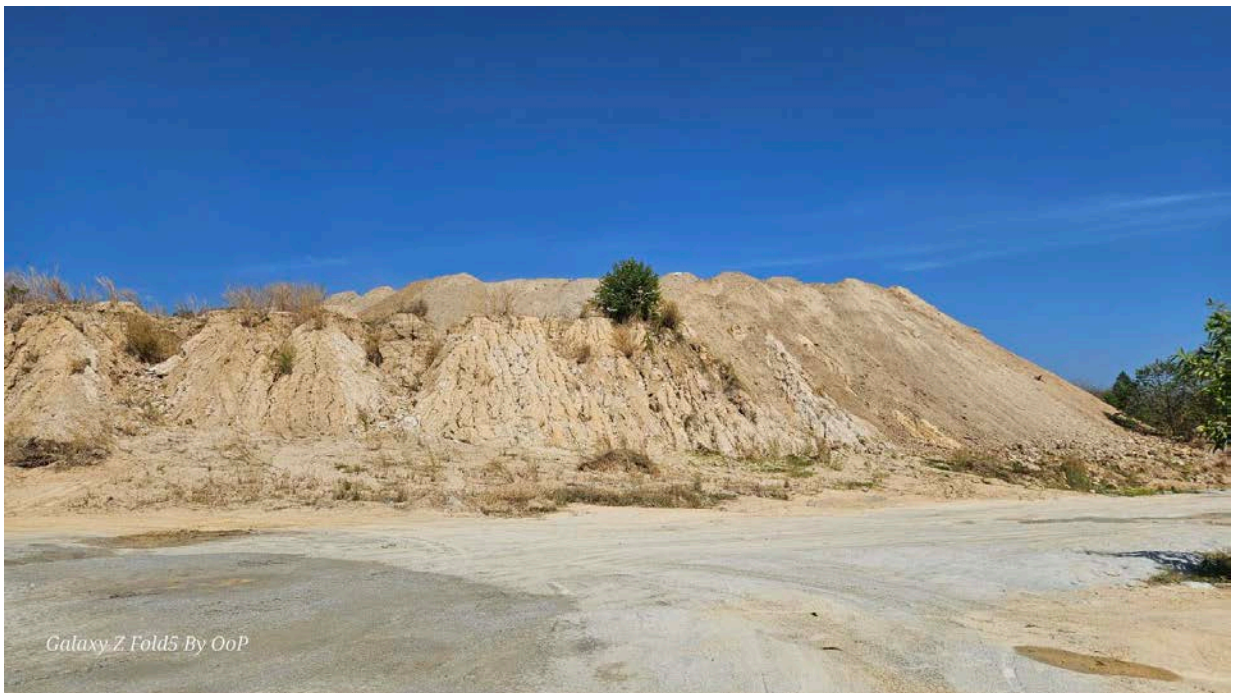
วิธีดำเนินการ เปลือกดินและเศษหินที่ได้จากการเปิดหน้าเหมืองได้มีการนำไปใช้ในการจัดทำคัน
ทำนบดินโดยรอบพื้นที่โครงการ ปรับปรุงและพัฒนาเส้นทางเข้าสู่หน้าเหมือง และปรับปรุงสภาพ
พื้นที่บริเวณสำนักงานโครงการ บริเวณพื้นที่ติดตั้งโรงโม่บดและย่อยหินแบบเคลื่อนที่ สำหรับ
เปลือกดินและเศษหินที่เหลือได้นำไปเก็บกองไว้ บริเวณพื้นที่เก็บกองเปลือกดินและเศษหินที่
จัดเตรียมไว้ทางด้านทิศใต้ในเขตพื้นที่ประทานบัตร (รูปที่ 3) ...

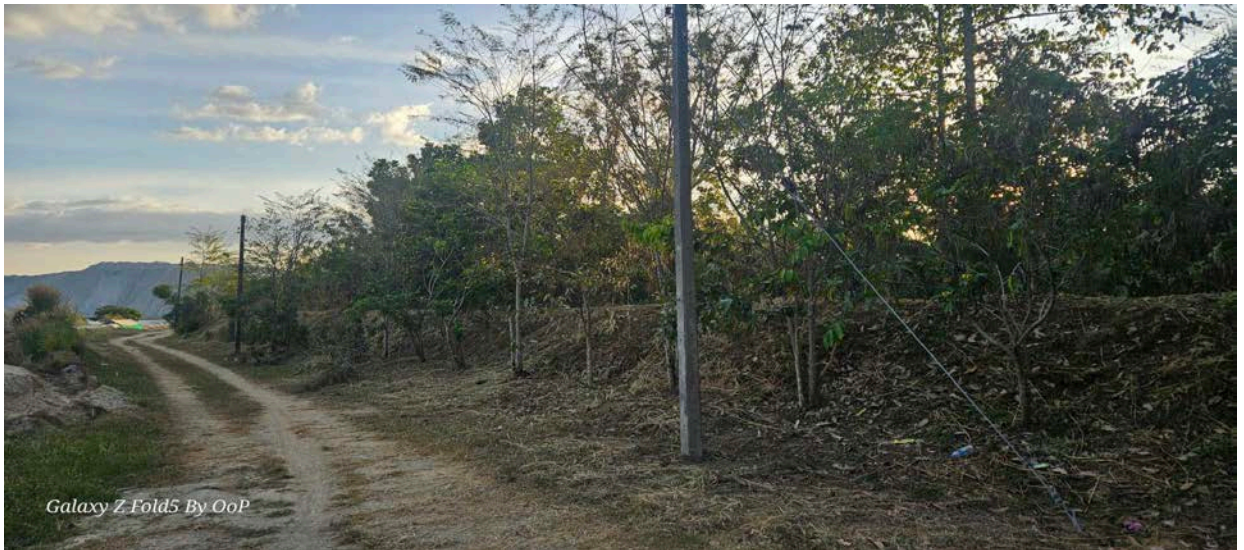
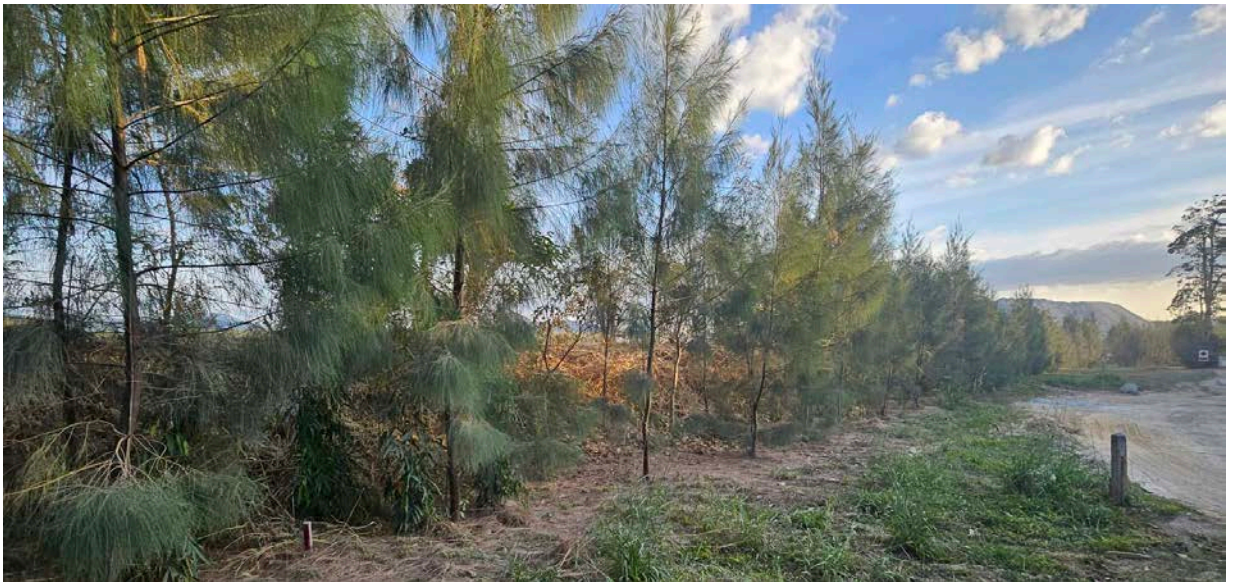
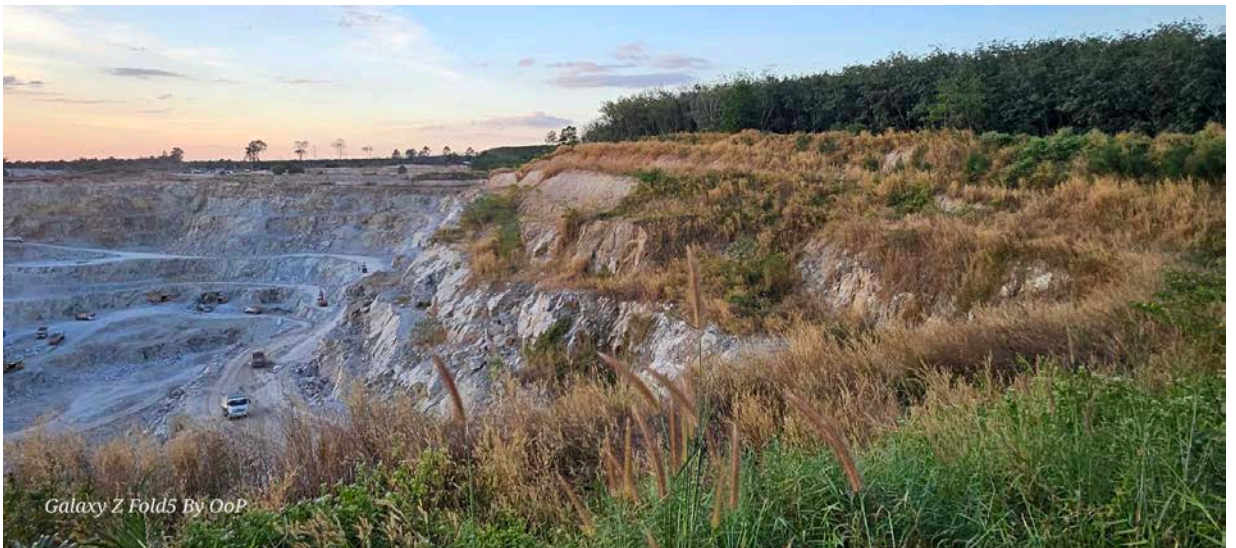
รูปที่ 4 แนวคันทำนบดินโดยรอบพื้นที่โครงการ

วิธีดำเนินการ จัดทำแนวคันทำนบดินโดยรอบพื้นที่ประทานบัตร และปลูกต้นไม้ยืนต้นโตเร็วไว้
บนแนวคันทำนบดิน (รูปที่ 4) ...

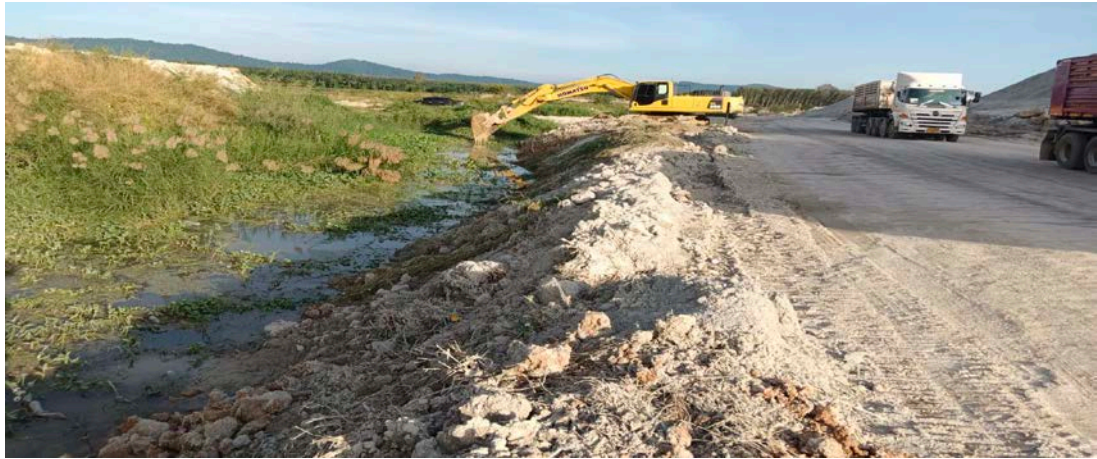
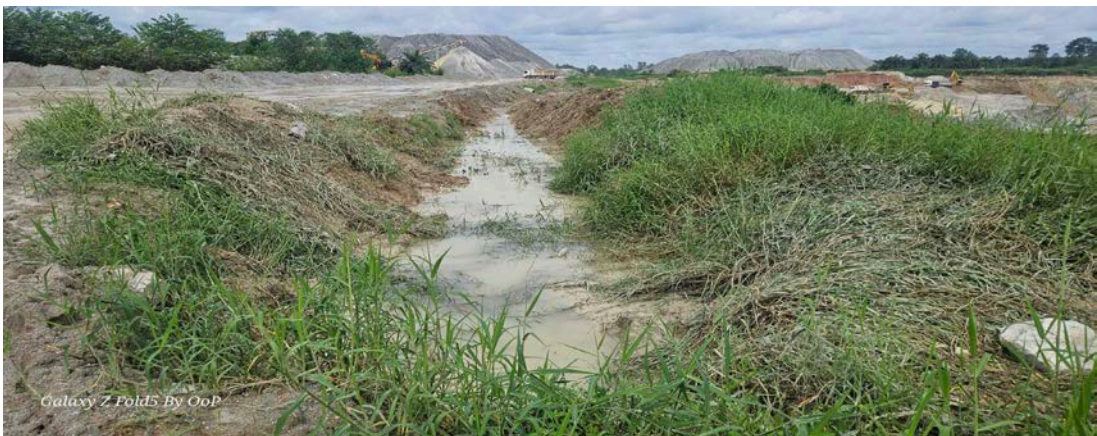
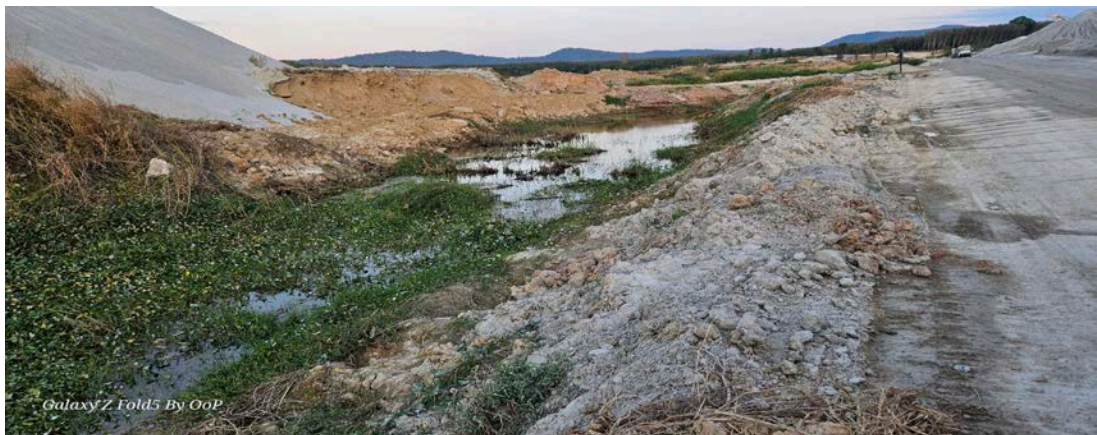
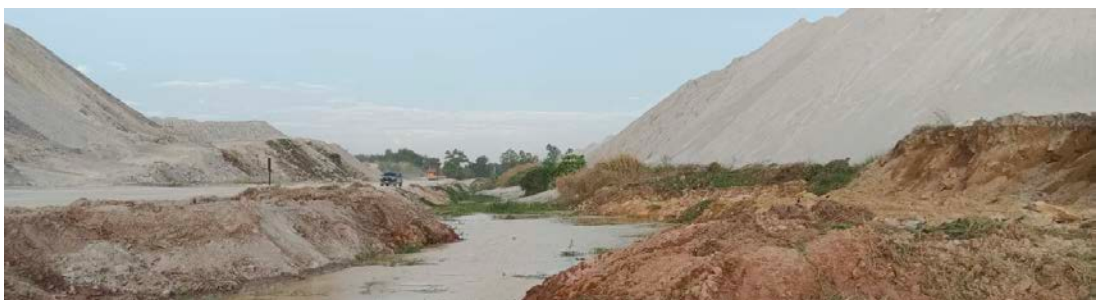
งานขุดรอกคูระบายน้ำในแปลงประทานบัตร

วิธีดำเนินการ มีการขุดคูระบายน้ำบริเวณริมขอบบ่อเหมืองและโดยรอบพื้นที่ประทานบัตร เพื่อ
รวบรวมน้ำให้ไหลลงสู่บ่อ ดักตะกอน (รูปที่ 5)

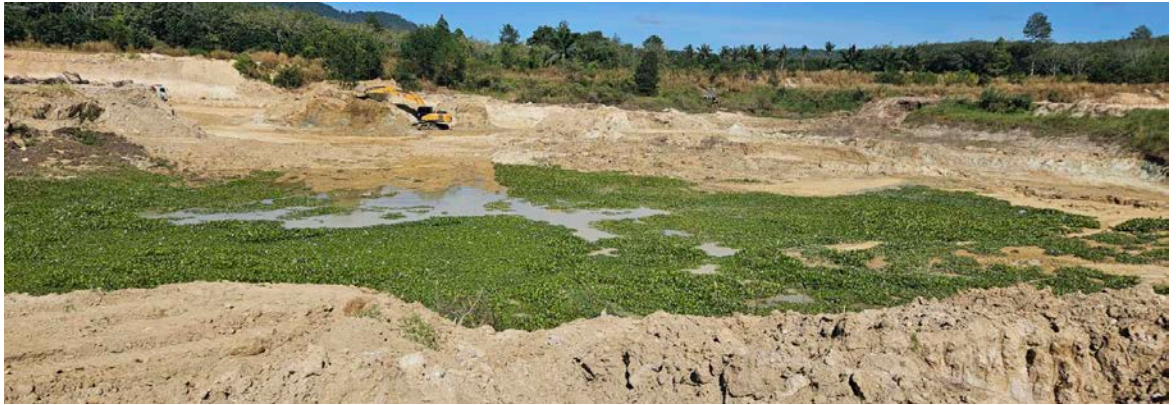
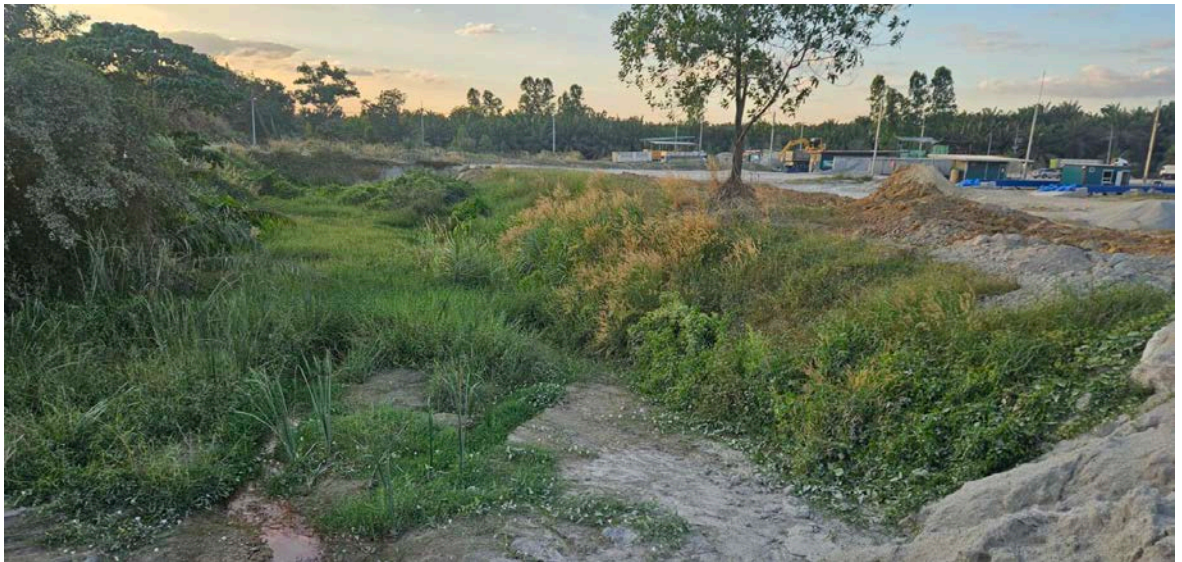
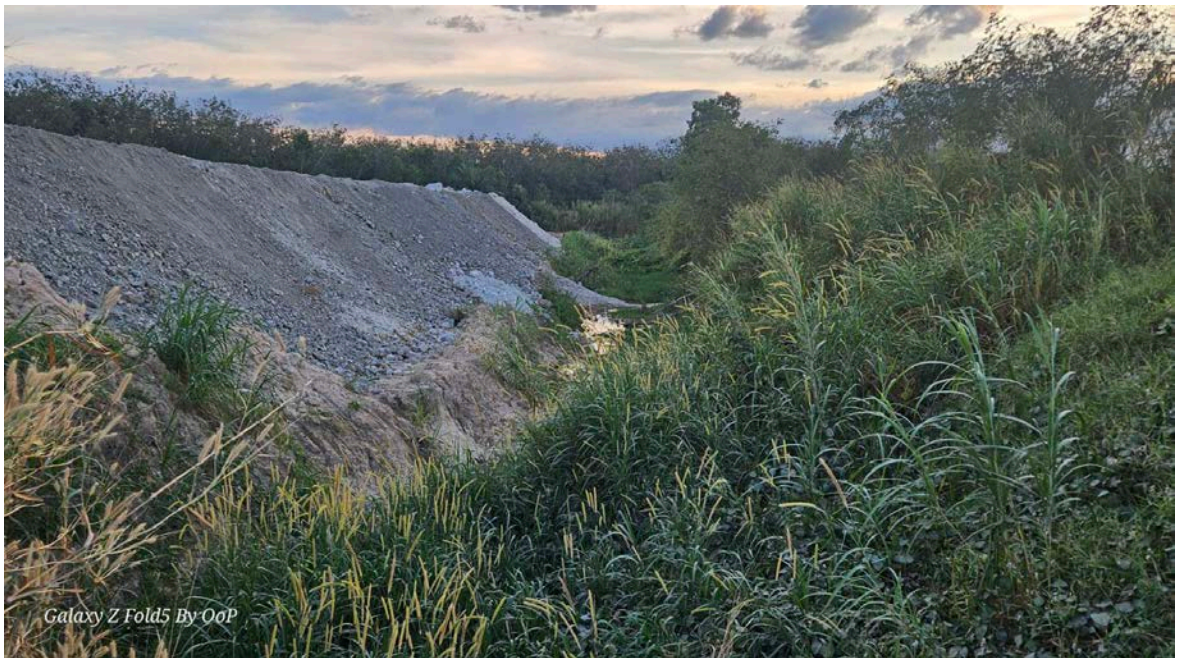
รูปที่ 6 บ่อดักตะกอน

วิธีดำเนินการ ขุดบ่อดักตะกอนไว้ 2 บ่อ ในพื้นที่ประทานบัตรบริเวณทางด้านทิศตะวันตกของหน้า
เหมืองปัจจุบัน และพัฒนา บ่อน้ำที่มีอยู่เดิมในพื้นที่ประทานบัตรทางด้านทิศเหนือให้เป็นบ่อดัก
ตะกอน เพื่อใช้เป็นบ่อรับน้ำไหลบ่าใน พื้นที่โครงการ หรือรับน้ำในกรณีมีการสูบน้ำขึ้นมาจากบ่อ
รับน้ำ (Sump) ขุมเหมือง เพื่อให้น้ำขุ่นข้น ตกตะกอนก่อนนำน้ำไปใช้ประโยชน์ในการฉีดพรม
ถนน ฉีดคลดฝุ่นในโรงโม่ หรือรดน้ำต้นไม้ต่อไป (รูปที่ 6)

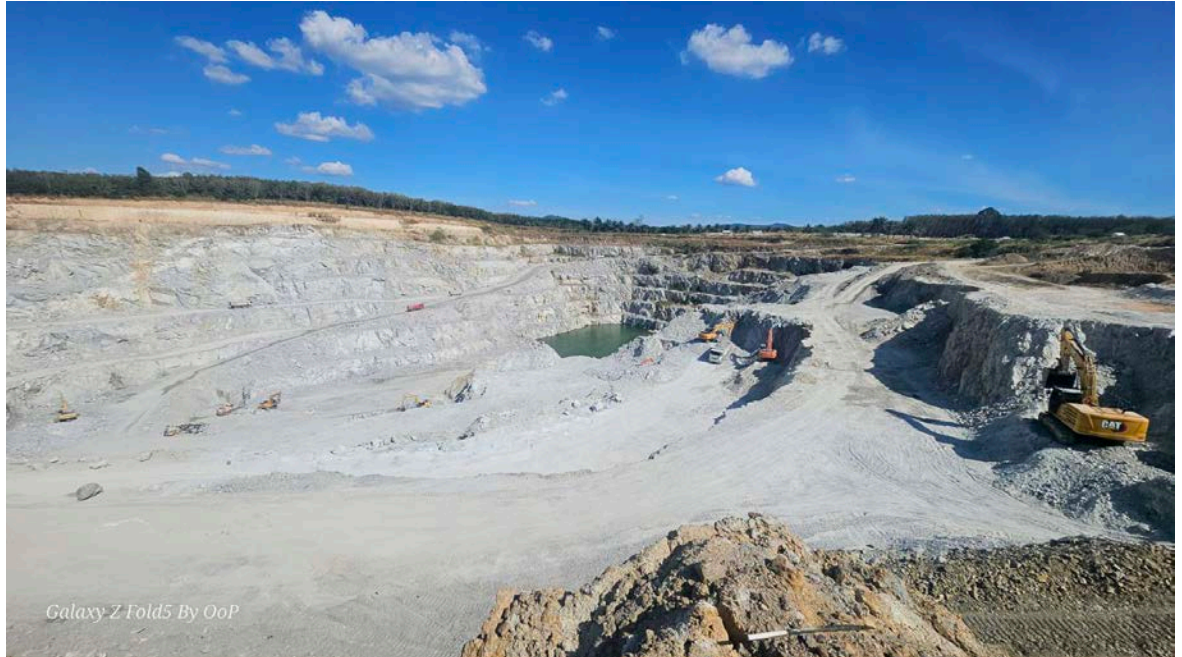
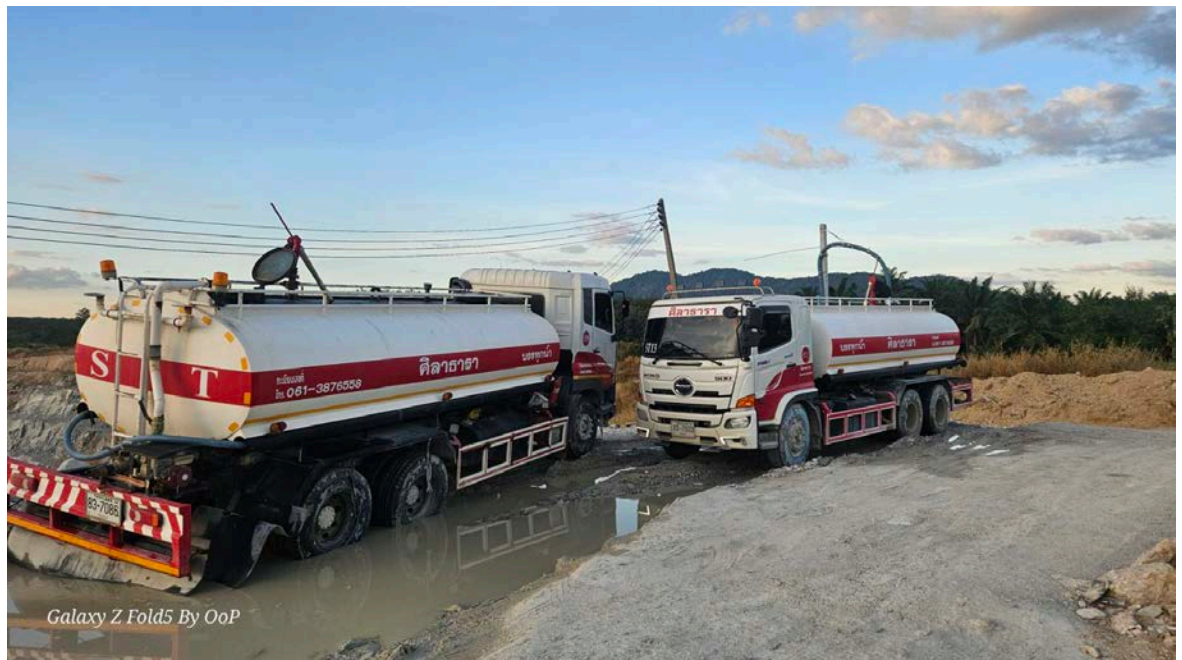
รูปที่ 7 บ่อรับน้ำ (Sump) ขุมเหมือง สูบน้ำใช้ในเหมือง

วิธีดำเนินการ ปรับปรุงพื้นที่บริเวณจุดต่ำสุดของการทำเหมืองเป็นบ่อรับน้ำ (Sump) ขุมเหมือง เพื่อใช้รองรับ น้ำไหลบ่าบริเวณหน้าเหมือง กรณีน้ำในบ่อขุมเหมืองมีปริมาณมากจะทำการสูบน้ำจากบ่อขุมเหมืองขึ้นไป ยังบ่อดักตะกอนที่อยู่ทางด้านทิศตะวันตกของหน้าเหมือง และปล่อยให้น้ำขุ่นขึ้นตกตะกอนก่อนนำน้ำไปใช้ ประโยชน์ภายในโรงโม่ต่อไป (รูปที่ 7)

สูบน้ำจากขุมเหมือง ใส่รถน้ำ เพื่อใช้ในเหมือง

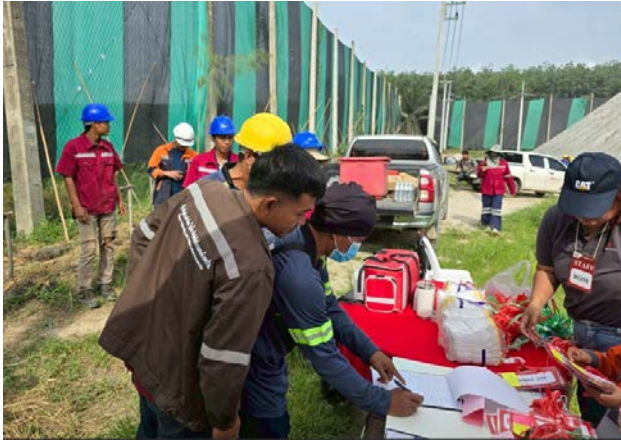
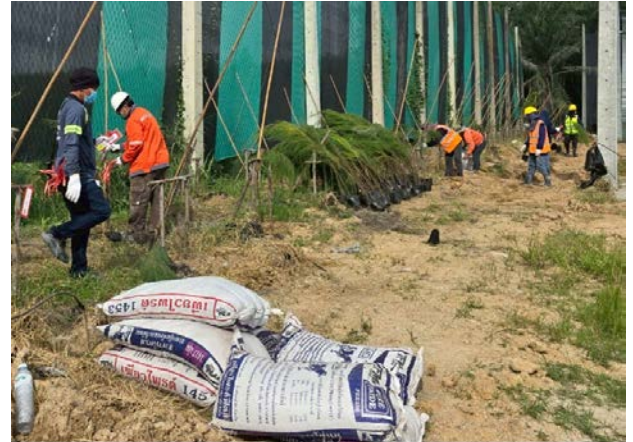
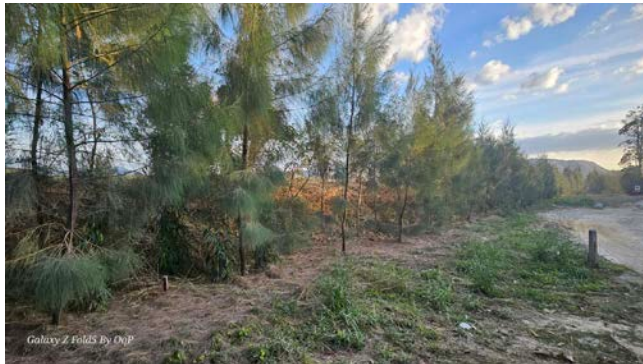
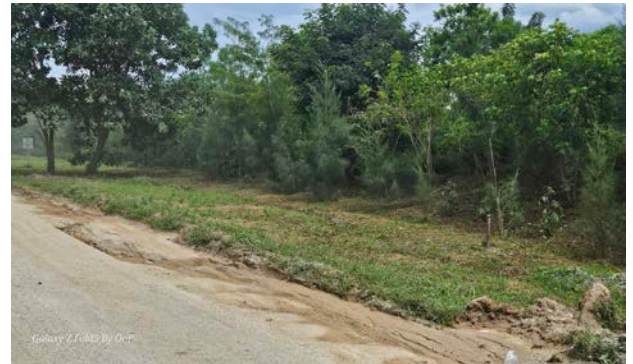
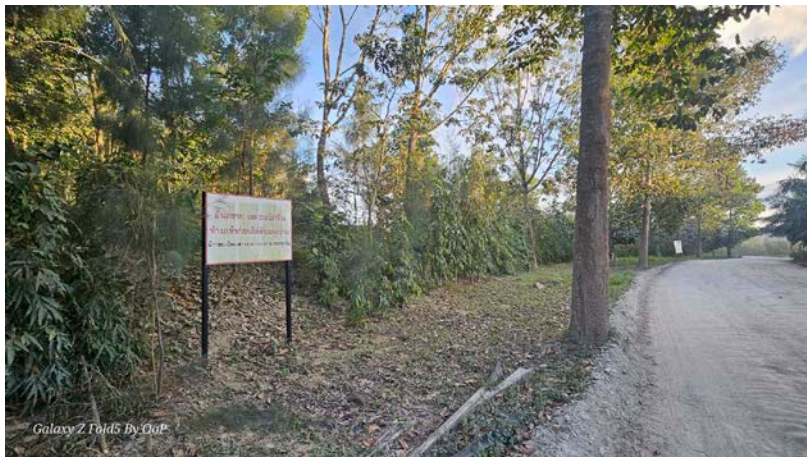
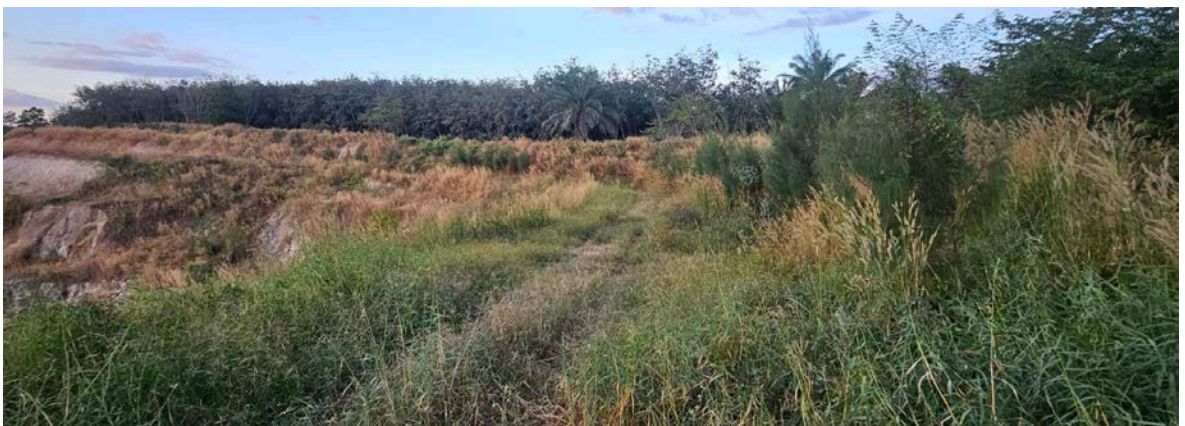
รูปที่ 8 การปลูกต้นไม้ในพื้นที่เว้นการทำเหมืองแนวคันทำนบดิน และบริเวณโดยรอบพื้นที่ประทานบัตร (ต่อ)

☒ การปลูกต้นไม้ระหว่างพื้นที่ว่างทั่วไปในเขตพื้นที่ประทานบัตร รวมเนื้อที่..... 20 ไร่
วิธีดำเนินการ... ดำเนินการปลูกต้นไม้บริเวณแนวเส้นการทำเหมือง และแนวคันทำนบดินโดยรอบพื้นที่ประทานบัตร โดยพรรณไม้ที่นำมาปลูกและได้บำรุงรักษา ได้แก่ ต้นทองอุไร ต้นมะม่วงป่า ต้นอินทนิลบก ต้นขี้เหล็กบ้าน และต้นควินิน และได้ทำการจัดซื้อต้นสนมาปลูกเพิ่ม 1,300 ต้น (รูปที่ 8) สำหรับบริเวณพื้นที่ที่ยัง เดินหน้าเหมืองไม่ถึงยังคงรักษาสภาพพื้นที่และแนวต้นไม้เดิมไว้ ซึ่งมีสภาพพื้นที่เป็นสวนป่าล้ม และยางพารา (รูปที่ 9)

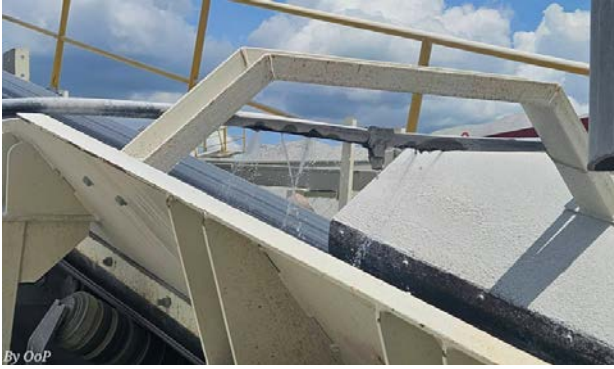
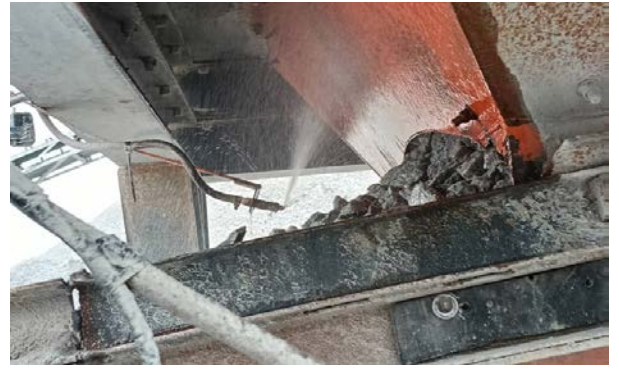
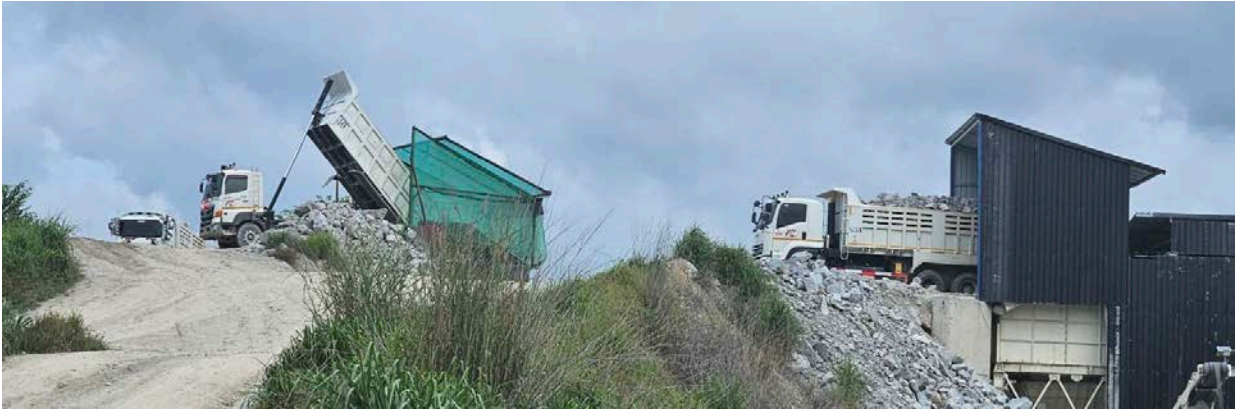
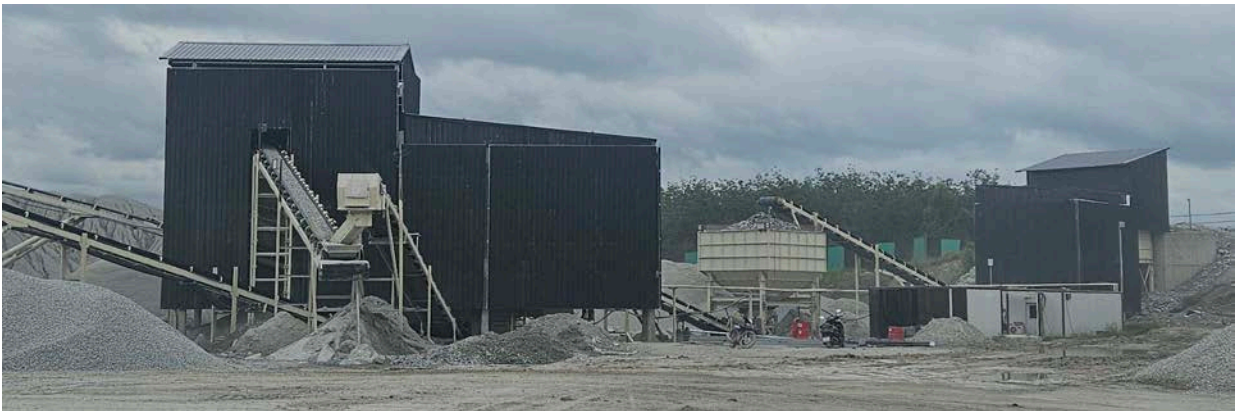
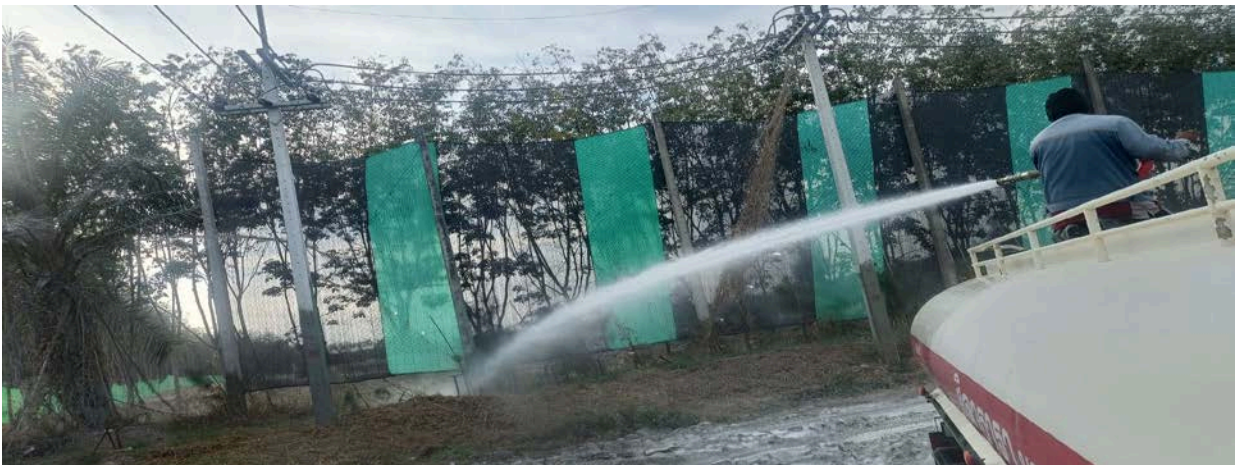
รูปที่ 10 โรงโม่หินแบบเคลื่อนที่ที่มีระบบป้องกันผลกระทบสิ่งแวดล้อม

☒ การปรับสภาพและฟื้นฟูพื้นที่บริเวณโรงแต่งแร่/โรงโม่หิน เนื้อที่..... 3 ไร่
วิธีดำเนินการ... ปัจจุบันโครงการยังไม่ได้มีการจัดสร้างโรงโม่หินหรือโรงแต่งแร่ในพื้นที่โครงการ ในการโม่บดและย่อยหินที่ได้ จากการทำเหมืองจะส่งเข้าเครื่องโม่บดและย่อยหินแบบเคลื่อนที่ที่ติดตั้งไว้บริเวณทิศใต้ในพื้นที่ประทานบัตร ซึ่งมีระบบป้องกันผลกระทบด้านฝุ่นละอองอย่างครบถ้วน และมีการติดตั้งสแลนป้องกันฝุ่นตามแนวประทานบัตร (รูปที่ 10) ในการเก็บกองแร่ที่โม่บดแล้วได้เก็บกองไว้บริเวณลานเก็บกองแร่ที่เป็นลานหินบดอัดแน่น (รูปที่ 11) และมีการฉีดพรมน้ำบริเวณลานเก็บกองแร่ รวมถึงบริเวณต่างๆ ในพื้นที่โครงการอย่างสม่ำเสมอ (รูปที่ 12)

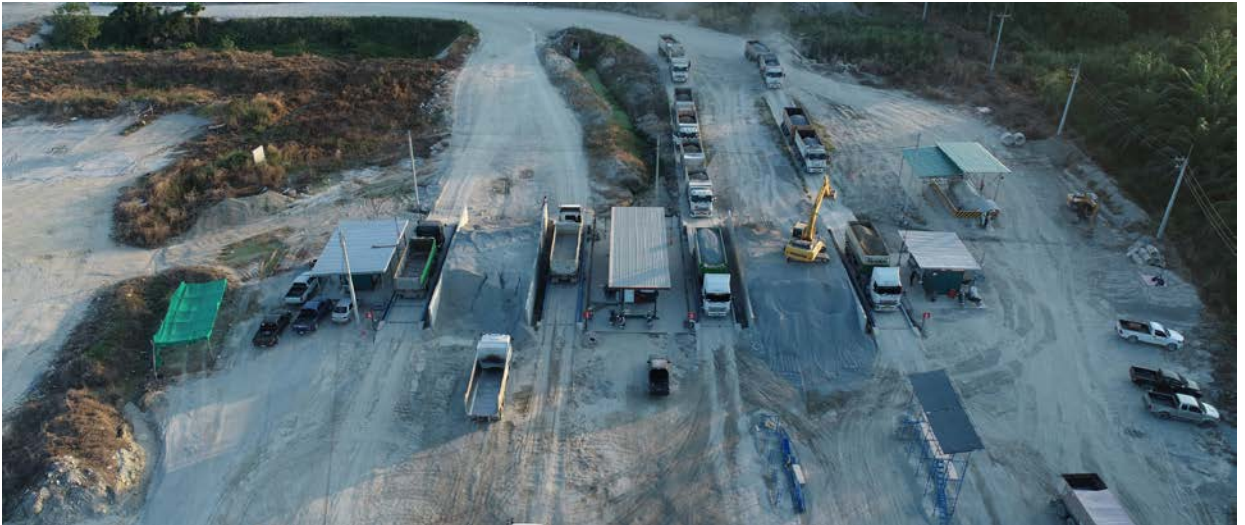
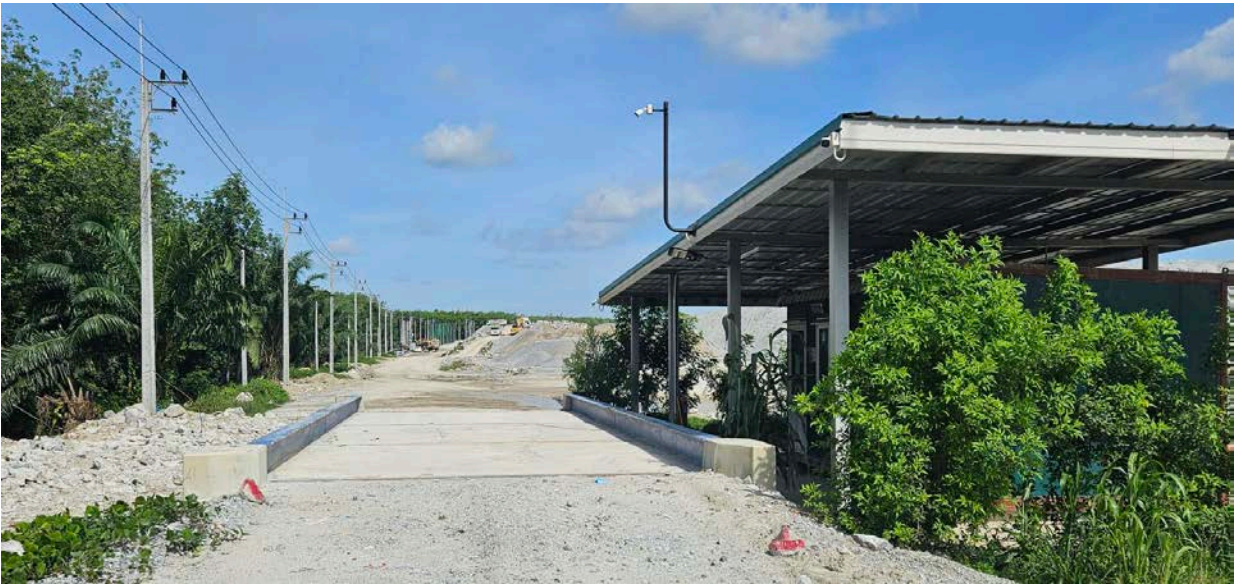
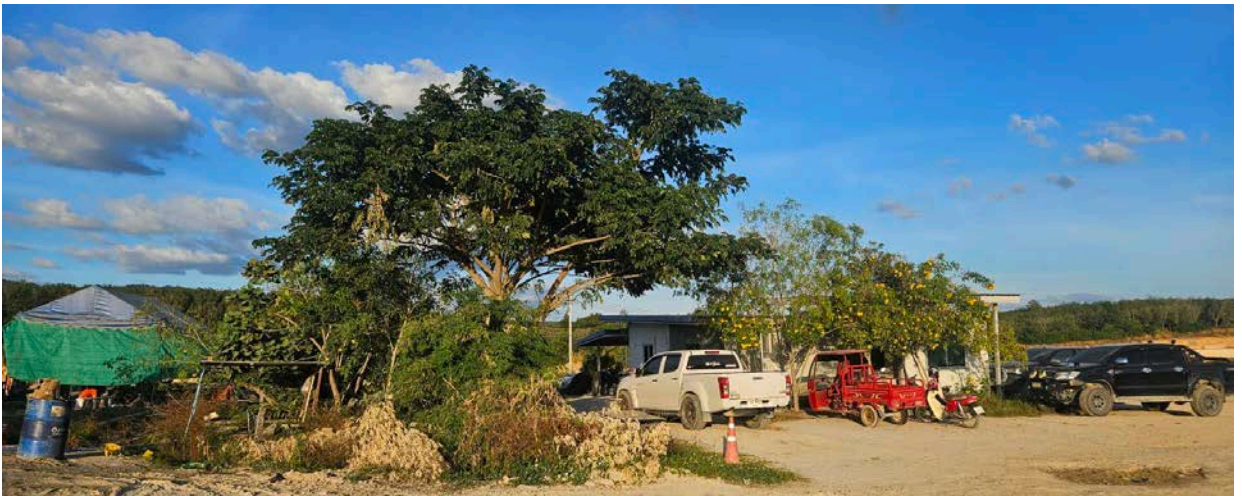
รูปที่ 13 สำนักงานโครงการ เครื่องชั่ง และสถานที่เก็บยุทธภัณฑ์

☒ การปรับสภาพและฟื้นฟูพื้นที่บริเวณสำนักงาน/บ้านพัก เนื้อที่..... 2 ไร่
วิธีดำเนินการ... มีการจัดสร้างสำนักงานโครงการ เครื่องซัง และสถานที่เก็บยุทธภัณฑ์ไว้ในพื้นที่ประทานบัตร โดยสำนักงานโครงการและตราซังอยู่ทางด้านทิศตะวันตก ปัจจุบันอยู่ระหว่างปรับปรุงพื้นที่และภูมิทัศน์บริเวณสำนักงาน สำหรับสถานที่เก็บยุทธภัณฑ์ตั้งอยู่ทางด้านทิศใต้ ซึ่งมีการจัดสร้างเป็นไปตามแบบแปลนที่ถูกต้องตามหลัก วิชาการ (รูปที่ 13).
