ผลการปฏิบัติตามมาตรการป้องกัน  
และแก้ไขผลกระทบสิ่งแวดล้อม

บริษัท ยูไนเต็ด แอนนาลิสต์ แอนด์ เอ็นจิเนียริง คอนซัลแตนท์ จำกัด ได้ดำเนินการติดตามตรวจสอบและรายงานผลการปฏิบัติตามมาตรการป้องกันและแก้ไขผลกระทบสิ่งแวดล้อมด้านต่าง ๆ ในระยะดำเนินการของโครงการ EDGE Sukhumvit 23 ระหว่างเดือนกรกฎาคม-ธันวาคม พ.ศ. 2568 ตามมาตรการป้องกันและแก้ไขผลกระทบสิ่งแวดล้อมที่เสนอในรายงานฯ อย่างเคร่งครัดตามหนังสือเลขที่ ทส 1009.5/10401 ลงวันที่ 24 กันยายน พ.ศ. 2557 แสดงดังภาคผนวก ข ซึ่งได้ทำการตรวจสอบและเก็บรวบรวมข้อมูลการปฏิบัติตามมาตรการฯ โดยการสำรวจพื้นที่โครงการ การตรวจสอบจากเอกสาร การสัมภาษณ์ผู้ปฏิบัติงานเกี่ยวกับการดำเนินงาน ปัญหาหรืออุปสรรคที่เกิดขึ้น และการแก้ไขปรับปรุงปัญหาดังกล่าว พร้อมทั้งทำการถ่ายภาพการปฏิบัติตามมาตรการฯ ต่าง ๆ เพื่อใช้ประกอบในการจัดทำรายงาน

ผลการติดตามตรวจสอบการปฏิบัติตามมาตรการป้องกันและแก้ไขผลกระทบสิ่งแวดล้อม โครงการ EDGE Sukhumvit 23 (ระยะดำเนินการ) ระหว่างเดือนกรกฎาคม-ธันวาคม พ.ศ. 2568 รายละเอียดแสดงดังตารางที่ 2-1

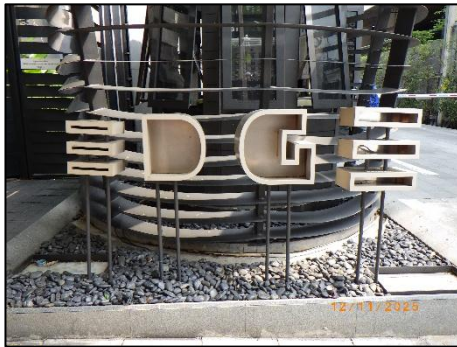
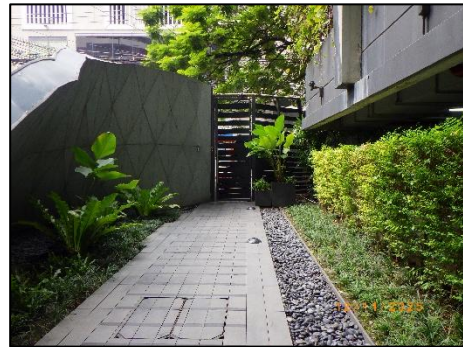
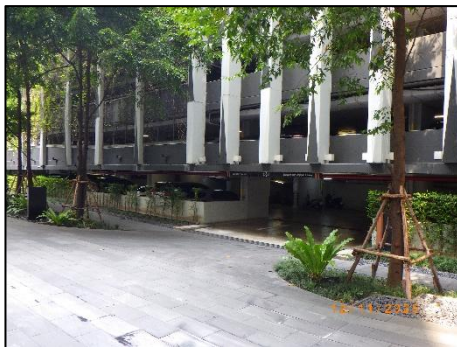
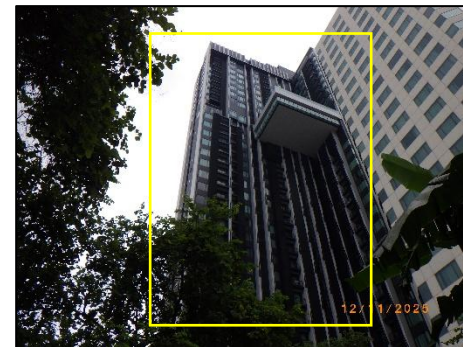
รูปที่ 2-1 สภาพแวดล้อมของโครงการในปัจจุบัน

1. ทรัพยากรสิ่งแวดล้อมทางกายภาพ			
1.1 สภาพภูมิประเทศ			
1) จัดให้มีการดูแลรักษาพื้นที่จัดภูมิทัศน์ภายในโครงการ และดูแลความสะอาดและความเป็นระเบียบเรียบร้อยภายในบริเวณโครงการอยู่เสมอ	โครงการได้ว่าจ้าง บริษัท จีดีเอส (ไทยแลนด์) จำกัด ดูแลรักษาความสะอาด และ บริษัท ภูมิพัฒน์ดินทอง แอนด์ เซอร์วิส จำกัด ดูแลพื้นที่สีเขียว และ จัดภูมิทัศน์ภายในโครงการ	-	รูปที่ 2-1 ภาคผนวก ค-2 ภาคผนวก ค-11

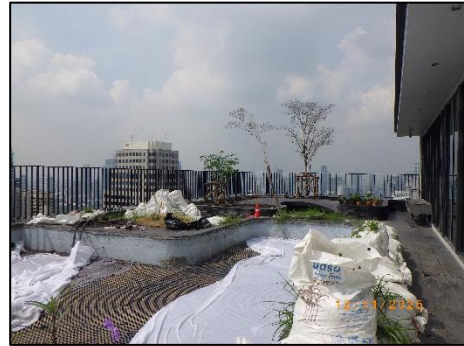
รูปที่ 2-4 พื้นที่สีเขียว ชั้นดาดฟ้า อาคาร A

4) จัดให้มีพื้นที่สีเขียวภายในโครงการ โดยปลูกไม้ยืนต้น ไม้พุ่ม และพืชคลุมดินให้มากที่สุดเพื่อไม่ให้เกิดฝุ่นละออง	โครงการได้จัดให้มีพื้นที่สีเขียวใน 3 จุด ได้แก่ พื้นที่สีเขียวชั้นล่าง พื้นที่สีเขียวบนดาดฟ้าอาคาร A และอาคาร B โดยประกอบด้วยไม้ยืนต้น ไม้พุ่ม และพืชคลุมดิน เพื่อช่วยลดการเกิดฝุ่นละอองภายในโครงการ	พื้นที่สีเขียวบนดาดฟ้าอาคาร A อยู่ระหว่างการปรับปรุงหลังได้รับผลกระทบจากเหตุการณ์แผ่นดินไหว	รูปที่ 2-2 รูปที่ 2-4 รูปที่ 2-5

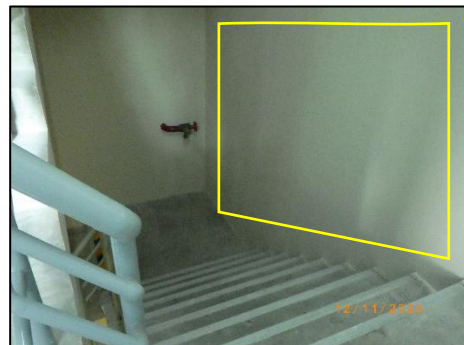
รูปที่ 2-6 ผนังกันไฟ บริเวณบันได ST-01

2) โครงการออกแบบอาคาร B ซึ่งเป็นอาคารจอดรถ 9 ชั้น สูง 22.85 เมตร ที่อยู่ใกล้กับอาคารประสานมิตรคอนโดมิเนียม โดยด้านทิศตะวันตกของอาคาร B อยู่ใกล้ถนนสาธารณะ คือ ถนนซอยสุขุมวิท 23 มีระยะร่นห่างจากแนวเขตที่ดินและเขตถนนสาธารณะ 4.47-4.69 เมตร สำหรับด้านที่ติดอาคารประสานมิตรคอนโดมิเนียม ตามข้อบัญญัติ กทม. ระบุว่า ช่องเปิด ประตู หน้าต่าง ช่องระบายอากาศหรือริมระเบียงสำหรับชั้น 2 ลงมา สูงไม่เกิน 9 เมตร ต้องอยู่ห่างเขตที่ดินไม่น้อยกว่า 2 เมตร และผนังของอาคารจอดรถที่อยู่ห่างจากเขตที่ดินของผู้อื่นหรืออาคารอื่นน้อยกว่า 3 เมตร ต้องเป็นผนังกันไฟ และห้ามทำช่องเปิดใด ๆ ในผนังนั้น ซึ่งโครงการได้ออกแบบอาคารจอดรถที่อยู่ใกล้กับอาคารประสานมิตรคอนโดมิเนียมเป็นผนังทึบและเป็นผนังกันไฟ หนา 20 เซนติเมตรตลอดทั้งบริเวณของทางลาดขึ้น-ลง และที่จอดรถ โดยบริเวณผนังภายในที่บันได ST-02 ที่เป็นผนัง RC Wall หนา 15 เซนติเมตร และผนัง RC Wall หนา 10 เซนติเมตร เพื่อป้องกันมลพิษทางอากาศจากรถยนต์และอุบัติเหตุเพลิงไหม้ โดยผนังของอาคาร B ด้านที่อยู่ใกล้กับอาคารประสานมิตรคอนโดมิเนียมมีระยะห่างจากแนวเขตที่ดินโครงการ 2.21-6.56 เมตร	โครงการได้จัดให้มีระยะร่นระหว่างอาคาร B กับถนนซอยสุขุมวิท 23 รวมถึงระยะห่างของช่องเปิด-ปิดจากแนวเขตที่ดิน ตามข้อบัญญัติกรุงเทพมหานครว่าด้วยการควบคุมอาคาร พ.ศ. 2544 ทั้งนี้ ได้ติดตั้งผนังกันไฟบริเวณบันได ST-02 และอาคารจอดรถที่อยู่ใกล้อาคารประสานมิตรคอนโดมิเนียม เพื่อป้องกันมลพิษทางอากาศจากรถยนต์และลดความเสี่ยงจากอัคคีภัย	-	รูปที่ 2-6 รูปที่ 2-7

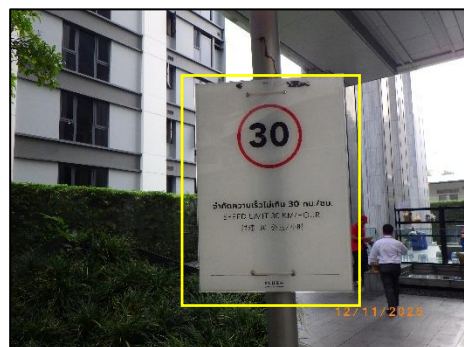
รูปที่ 2-8 ป้ายจำกัดความเร็ว

1) ควบคุมความเร็วของรถภายในโครงการไม่เกิน 30 กม./ชม. เช่น ติดป้ายแสดงความเร็ว สันนุลตความเร็ว เป็นต้น เพื่อลดการฟุ้งกระจายของฝุ่นบนผิวถนน	โครงการได้กำหนดความเร็วรถภายในพื้นที่ไม่เกิน 30 กิโลเมตรต่อชั่วโมง โดยติดตั้งป้ายจำกัดความเร็วบริเวณทางเข้า-ออก และติดตั้งสันนุลตความเร็วบริเวณหน้าอาคารจอดรถ เพื่อควบคุมการเคลื่อนที่ของรถยนต์และลดการฟุ้งกระจายของฝุ่นบนผิวถนน	-	รูปที่ 2-8 รูปที่ 2-9

1) ควบคุมความเร็วของการใช้รถในบริเวณพื้นที่โครงการ เช่น ติดตั้งป้าย จำกัดความเร็ว ทำสัญญาณลดความเร็ว เป็นต้น เพื่อช่วยลดระดับเสี่ยงจาก การแล่นของรถยนต์	โครงการได้ติดตั้งป้ายจำกัดความเร็วที่ 30 กิโลเมตรต่อชั่วโมงบริเวณด้านหน้า อาคารพักอาศัยอาคาร และสัญญาณลดความเร็วบริเวณหน้าอาคารจอดรถ เพื่อ ควบคุมความเร็วของรถยนต์และลดระดับเสี่ยงจากการแล่นของรถยนต์	-	รูปที่ 2-8 รูปที่ 2-9

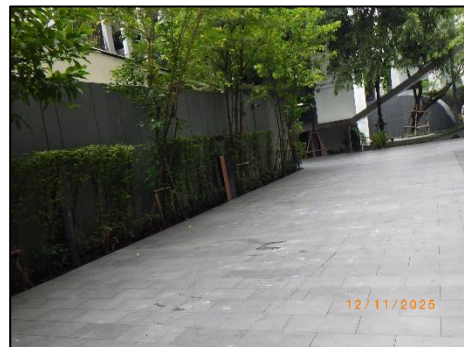
รูปที่ 2-14 สภาพพื้นถนนภายในโครงการ

3) ดูแลรักษาสภาพถนน ทางเดินรถ และป้ายจราจรในโครงการให้สะอาด และมีสภาพดีอยู่เสมอ กรณีที่พบว่าถนน ทางเดินรถ และป้ายจราจรมีการชำรุด ให้ดำเนินการซ่อมแซมหรือเปลี่ยนใหม่โดยทันที	โครงการได้ว่าจ้าง บริษัท จีดีเอส (ไทยแลนด์) จำกัด ตรวจสอบและดูแลสภาพถนนและทางเดินรถภายในพื้นที่ให้สะอาดและอยู่ในสภาพดีอย่างสม่ำเสมอ โดยหากพบการชำรุด จะดำเนินการแจ้งให้นิติบุคคลอาคารชุดเข้าดำเนินการแก้ไขต่อไป	-	รูปที่ 2-14 ภาคผนวก ค-2

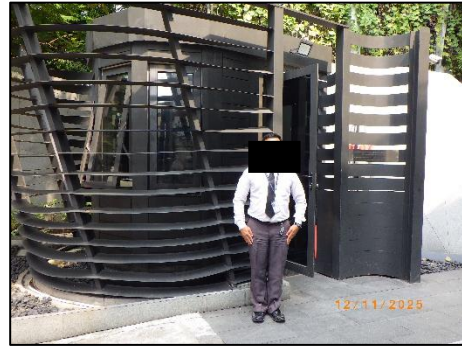
รูปที่ 2-20 เจ้าหน้าที่รักษาความปลอดภัย

มาตรการป้องกันและแก้ไขผลกระทบสิ่งแวดล้อม	ผลการปฏิบัติตามมาตรการป้องกันและแก้ไขผลกระทบสิ่งแวดล้อม	ปัญหา อุปสรรค และแนวทางแก้ไข	หลักฐาน และเอกสารประกอบ
7) จัดระบบการจราจรภายในโครงการให้ชัดเจน รวมถึงการควบคุมการปฏิบัติตามของผู้พักอาศัย	โครงการได้จัดให้มีป้ายและสัญลักษณ์จราจรภายในพื้นที่ เพื่อความเป็นระเบียบ และปลอดภัยในการสัญจร พร้อมจัดให้มีเจ้าหน้าที่รักษาความปลอดภัยจาก บริษัท ชิเคียวริทส์ (ประเทศไทย) จำกัด คอยอำนวยความสะดวกแก่ผู้พักอาศัย	-	รูปที่ 2-20 ภาคผนวก ค-13

8) จัดให้มีเจ้าหน้าที่อำนวยความสะดวกด้านการจราจร บริเวณทาง เข้า-ออก โครงการ	โครงการได้จ้างบริษัท รักษาความปลอดภัย ชิเคียวริทส์ (ประเทศไทย) จำกัด เพื่ออำนวยความสะดวกบริเวณทางเข้า-ออก และดูแลความปลอดภัยในพื้นที่ รับผิดชอบตลอด 24 ชั่วโมง	-	รูปที่ 2-20 ภาคผนวก ค-13

10) จัดระบบการจราจรภายในโครงการให้ชัดเจน รวมถึงการควบคุม การปฏิบัติตามของผู้พักอาศัย	โครงการได้จัดให้มีป้ายและสัญลักษณ์จราจรบนพื้นทาง เพื่อความเป็นระเบียบ และปลอดภัยในการสัญจร พร้อมจัดให้มีเจ้าหน้าที่รักษาความปลอดภัยจาก บริษัท ชิเคียวริทส์ (ประเทศไทย) จำกัด คอยอำนวยความสะดวกและดูแลพื้นที่ รับผิดชอบตลอด 24 ชั่วโมง	-	รูปที่ 2-20 ภาคผนวก ค-13

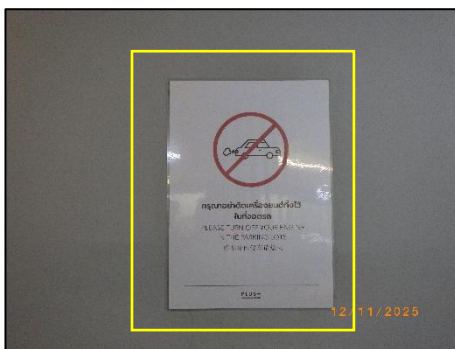
รูปที่ 2-21 ป้าย “ห้ามติดเครื่องยนต์ทิ้งไว้”

6) ติดตั้งป้ายห้ามติดเครื่องยนต์ทิ้งไว้บริเวณลานจอดรถให้สามารถสังเกตเห็นอย่างชัดเจนและทั่วถึง	โครงการได้ติดตั้งป้าย “ห้ามติดเครื่องยนต์ทิ้งไว้” ภายในพื้นที่จอดรถในตำแหน่งที่สามารถมองเห็นได้อย่างชัดเจนและทั่วถึง	-	รูปที่ 2-21

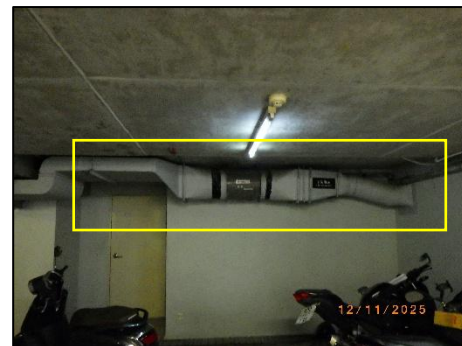
รูปที่ 2-22 พัฒนาระบายอากาศที่อาคารจอดรถ

11) จัดให้มีระบบระบายอากาศโดยวิธีกล โดยติดตั้งพัดลมระบายอากาศ ชั้นละ 2 ตัวและระบบรวบรวมมลพิษจากท่อไอเสีย (Exhaust Duct) จากชั้นจอดรถยนต์แต่ละชั้นลงสู่พื้นดิน	โครงการได้ติดตั้งพัดลมระบายอากาศจำนวนชั้นละ 2 ตัวในบริเวณที่จอดรถของ อาคาร B เพื่อช่วยในการระบายอากาศและลดการสะสมของมลพิษภายในพื้นที่	-	รูปที่ 2-22

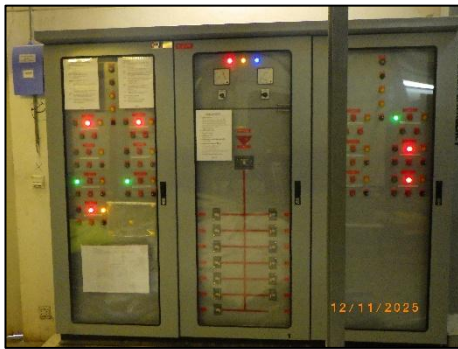
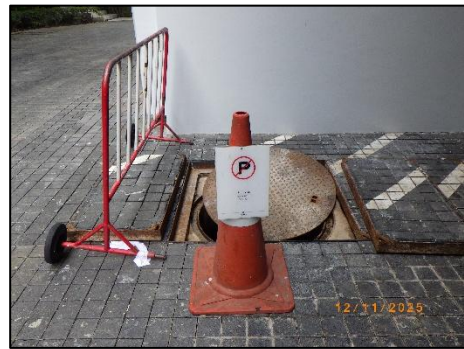
รูปที่ 2-24 ระบบบำบัดน้ำเสีย

1) จัดให้มีระบบบำบัดแบบเกราะ-กรองอากาศตามที่ได้ออกแบบไว้ โดยให้รองรับน้ำเสียได้ 270 ลบ.ม./วัน สามารถบำบัดน้ำเสียให้ได้คุณภาพตามมาตรฐานน้ำทิ้งจากอาคารประเภท ข. มีค่า BOD ไม่เกิน 30 มก./ล.	โครงการจัดให้มีระบบบำบัดน้ำเสีย แบบบ่อเกราะไว้ที่อาคาร A (อาคารพักอาศัย) และแบบเติมอากาศไว้ที่อาคาร B (อาคารจอดรถ) ซึ่งสามารถบำบัดน้ำเสียให้มีค่าเป็นไปตามมาตรฐานน้ำทิ้ง อาคาร ประเภท ข. ไม่เกิน 30 มก./ล.	-	รูปที่ 1-5 รูปที่ 2-24 ภาคผนวก ง-1

1) จัดให้มีระบบบำบัดน้ำแบบเติมอากาศเลี้ยงตะกอนเวียนกลับ (Aeration Activated Sludge System) ขนาด 270 ลบ.ม./วัน สามารถบำบัดน้ำเสีย ให้ได้คุณภาพตามมาตรฐานน้ำทิ้งจากอาคารประเภท ก. มีค่า BOD ไม่เกิน 20 มก./ล.	โครงการจัดให้มีระบบบำบัดน้ำเสียแบบเติมอากาศเลี้ยงตะกอนเวียนกลับ ตั้งอยู่ บริเวณชั้นใต้ดิน อาคาร B ซึ่งสามารถบำบัดน้ำเสียให้เป็นไปตามมาตรฐาน น้ำทิ้งอาคารประเภท ข. โดยมีค่า BOD ในน้ำทิ้ง ไม่เกิน 30 มก./ล.	-	รูปที่ 1-5 รูปที่ 2-24 ภาคผนวก ง

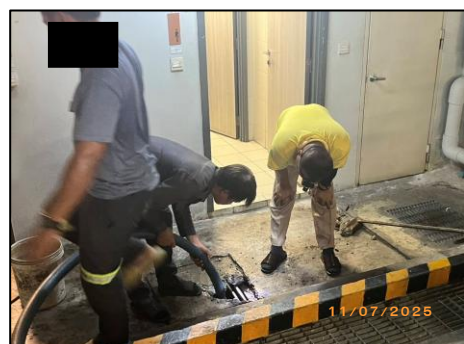
รูปที่ 2-25 การตรวจสอบส่วนเกินจากระบบบำบัดน้ำเสีย

5) ประสานให้สำนักงานเขตวัฒนาสูบตะกอนส่วนเกินจากระบบบำบัดน้ำเสียเสร็จรูปไปกำจัดเป็นประจำทุกเดือน	โครงการมีการตรวจสอบปริมาณตะกอนในระบบบำบัดน้ำเสียเป็นประจำทุกเดือน และหากพบว่ามีภาระสะสมของตะกอนในปริมาณมาก จะดำเนินการประสานหน่วยงานที่เกี่ยวข้องเพื่อเข้าทำการสูบตะกอนส่วนเกินต่อไป	-	รูปที่ 2-25 ภาคผนวก ค-4

6) ประสานให้สำนักงานเขตวัฒนามาสูบตะกอนส่วนเกินจากระบบบำบัดน้ำเสียสำเร็จรูปไปกำจัดเป็นประจำทุกเดือน	โครงการมีการตรวจสอบปริมาณตะกอนในระบบบำบัดเป็นประจำทุกเดือน และหากพบว่าปริมาณตะกอนสะสมในปริมาณมาก ทางโครงการจะประสานให้หน่วยงานเข้ามาสูบตะกอนส่วนเกินต่อไป	-	รูปที่ 2-25 ภาคผนวก ค-4

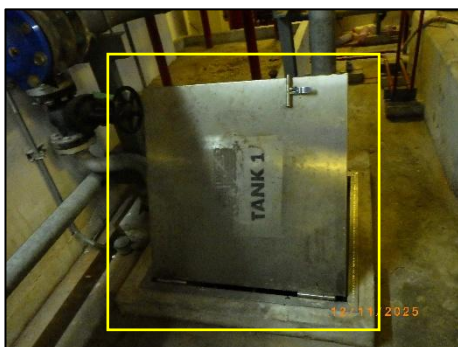
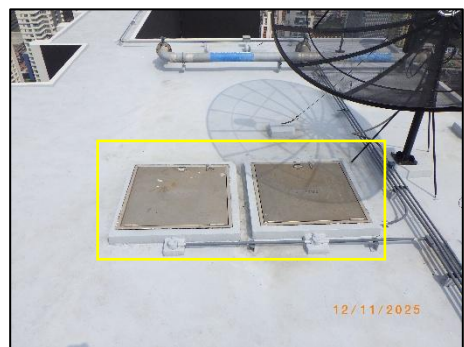
รูปที่ 2-26 ถังเก็บน้ำสำรองชั้นใต้ดิน

1) โครงการจะจัดให้มีถังน้ำสำรอง 429.6 ลบ.ม. เป็นสำรองในถังเก็บน้ำ ค.ส.ล. ได้ดิน 2 ถึง ความจุรวม 336 ลบ.ม. (ไม่รวมน้ำสำรองสำหรับดับเพลิง) และถังเก็บน้ำบนชั้นดาดฟ้า 2 ถึง ความจุรวม 93.6 ลบ.ม. และมีปริมาณน้ำสำรองดับเพลิงจากถังเก็บน้ำใต้ดินอาคาร A จำนวน 2 ถึง มีความจุรวม 523 ลบ.ม. โดยจะกักน้ำไว้สำหรับน้ำสำรองดับเพลิงรวม 175 ลบ.ม.	โครงการจัดให้มีน้ำสำรองเก็บไว้ในถังเก็บน้ำ ค.ส.ล. ได้ดิน จำนวน 2 ถึง และถังเก็บน้ำบนชั้นดาดฟ้า จำนวน 2 ถึง ซึ่งเพียงพอต่อความต้องการใช้น้ำภายในโครงการ	-	รูปที่ 2-26 รูปที่ 2-27

6) โครงการออกแบบให้มีฝาลังเก็บน้ำใต้ดิน 2 ฝา เพื่อให้สามารถเข้าไปทำ ความสะอาดถังเก็บน้ำสำรองได้อย่างปลอดภัย โดยล้างทำความสะอาดถัง เก็บน้ำสำรองอย่างน้อยทุก 6 เดือน	โครงการจัดให้มีฝาลังเก็บน้ำใต้ดิน 2 ฝาเรียบร้อยแล้ว	-	รูปที่ 2-26
<b>3.2 การบำบัดน้ำเสีย</b>

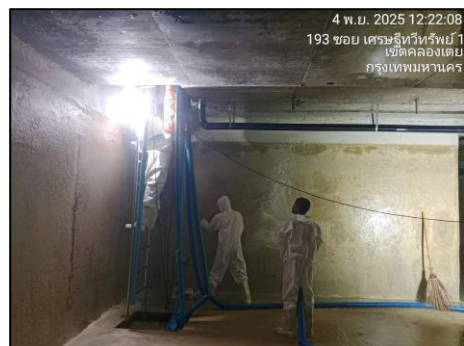
รูปที่ 2-28 การล้างถังเก็บน้ำสำรอง

มาตรการป้องกันและแก้ไขผลกระทบสิ่งแวดล้อม	ผลการปฏิบัติตามมาตรการป้องกันและแก้ไขผลกระทบสิ่งแวดล้อม	ปัญหา อุปสรรค และแนวทางแก้ไข	หลักฐาน และเอกสารประกอบ
3) ล้างถังสำรองน้ำใช้ของโครงการ ทุก 6 เดือน	โครงการจัดให้มีเจ้าหน้าที่ฝ่ายช่างประจำอาคารเป็นผู้รับผิดชอบในการล้าง ถังเก็บน้ำสำรองปีละ 1 ครั้ง เมื่อวันที่ 4 พฤศจิกายน พ.ศ. 2568	-	รูปที่ 2-28

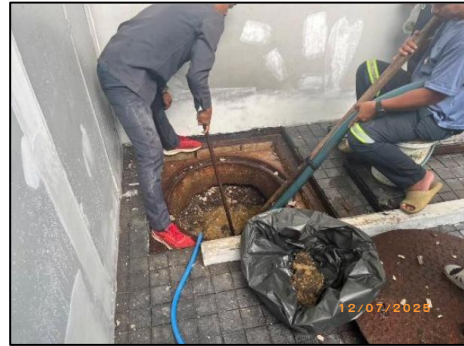
รูปที่ 2-30 การตรวจสอบและตัดไขมันในบ่อดักไขมัน

5) ตักไขมันในส่วนดักไขมันทุกวันหรือตามความเหมาะสม แล้วนำไปฝังตากให้แห้งในกระถางที่รองชั้นไว้ด้วยกระดาษขรุขระ จากนั้นจึงดักรวบรวมใส่ถุง และประสานสำนักงานเขตวัฒนาเก็บขนต่อไป	โครงการมีการติดตามปริมาณไขมันในบ่อดักไขมันเป็นประจำทุกเดือน หากพบว่าปริมาณไขมันมาก ทางโครงการจะตักออก	-	รูปที่ 2-30

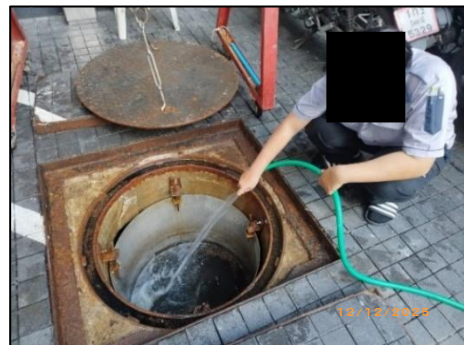
รูปที่ 2-32 การตรวจสอบและการทำความสะอาดบ่อดักน้ำ

2) ควบคุมอัตราการระบายน้ำออกจากโครงการไม่ให้เกิดอัตราการระบายน้ำก่อนการพัฒนาโครงการ	โครงการมีระบบปั้มน้ำที่สามารถควบคุมอัตราการระบายน้ำได้	-	-
3) หมั่นตรวจสอบดูแลท่อระบายน้ำและบ่อพักของระบบระบายน้ำฝนเป็นประจำทุกเดือน เพื่อป้องกันไม่ให้เกิดการสะสมของตะกอนดินในบ่อพักที่เป็นสาเหตุให้เกิดการอุดตันซึ่งเป็นอุปสรรคในการระบายน้ำ	โครงการได้จัดให้มีเจ้าหน้าที่รับผิดชอบในการตรวจสอบปริมาณตะกอนที่สะสมอยู่ภายในท่อระบายน้ำและบ่อพักน้ำเป็นประจำทุกเดือน หากพบว่าปริมาณตะกอนจนส่งผลกระทบ โครงการจะดำเนินการขุดลอกทันที เพื่อป้องกันมิให้ส่งผลต่อการระบายน้ำในพื้นที่โครงการ	-	รูปที่ 2-32

4) ตรวจสอบปริมาณตะกอนที่สะสมอยู่ภายในบ่อพักน้ำ และขุดลอกเป็นประจำทุกเดือน ตลอดระยะเวลาเปิดดำเนินการ	โครงการได้จัดให้มีเจ้าหน้าที่รับผิดชอบในการตรวจสอบปริมาณตะกอนที่สะสมอยู่ภายในท่อระบายน้ำและบ่อพักน้ำเป็นประจำทุกเดือน ทั้งนี้ หากพบว่ามีปริมาณตะกอนจนส่งผลกระทบ โครงการจะจัดให้มีการขุดลอกต่อไป	-	รูปที่ 2-32
<b>3.4 การจัดการขยะมูลฝอย</b>

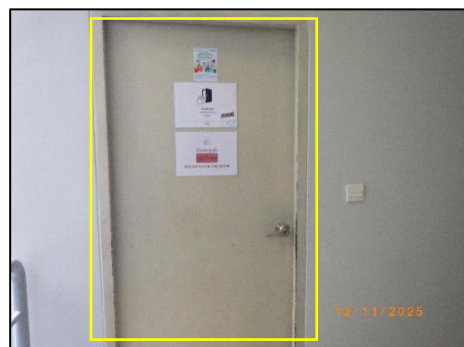
รูปที่ 2-34 ห้องพักมูลฝอยรวม

1) จัดถังรองรับขยะมูลฝอย ขนาด 100 ล. แบบมีฝาปิดมิดชิด 4 ถัง พร้อมสวมถุงดำรองรับ ไว้ในห้องพักขยะประจำชั้นทุกชั้นของทุกอาคาร	โครงการจัดให้มีห้องพักขยะประจำชั้น จำนวน 1 ห้อง/ชั้น ประกอบด้วย ถังรองรับมูลฝอย จำนวน 3 ถัง (พร้อมสวมถุงดำรองรับ) ได้แก่ ขยะทั่วไป ขยะรีไซเคิล และขยะเศษอาหาร อย่างละ 1 ถัง และจัดให้มีชั้นวาง จำนวน 2 ชั้น สำหรับรองรับมูลฝอยรีไซเคิล ซึ่งเพียงพอต่อปริมาณขยะที่เกิดขึ้นจริง	-	รูปที่ 2-33 รูปที่ 2-34

5) จัดให้มีห้องพักขยะมูลฝอยรวมของโครงการ ความจุ 17.34 ลบ.ม. แยกเป็นห้องพักขยะเปียกรวม 7.98 ลบ.ม. และห้องพักขยะแห้งรวมความจุ 9.36 ลบ.ม. ซึ่งรองรับขยะมูลฝอยจากโครงการได้ประมาณ 3.37 วัน	โครงการจัดให้มีห้องพักมูลฝอยรวม ตั้งอยู่ทางทิศใต้ของโครงการ ซึ่งสามารถรองรับขยะมูลฝอยที่เกิดจากโครงการได้ โดยไม่ล้นออกมาจากห้อง	-	รูปที่ 2-34

11) ห้องพักขยะมูลฝอยจะต้องมีประตูปิดมิดชิด เพื่อป้องกันกลิ่นรบกวนผู้อยู่อาศัยและชุมชนบริเวณใกล้เคียง โดยเปิดประตูเฉพาะช่วงที่มีการเก็บขนขยะมูลฝอยเท่านั้น	ห้องพักมูลฝอยรวมของโครงการมีประตูปิดมิดชิด และโครงการจะอนุญาตให้มีเพียงเจ้าหน้าที่ของโครงการเท่านั้นที่สามารถเข้า-ออกได้ และจะเปิดเฉพาะเมื่อมีการเก็บขนมูลฝอยเท่านั้น	-	รูปที่ 2-34

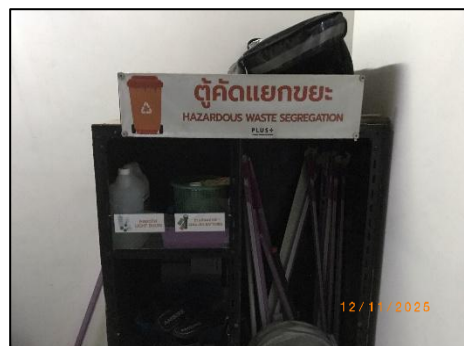
รูปที่ 2-36 การทำความสะอาดห้องพักมูลฝอยประจำชั้น

7) จัดให้มีแม่บ้านคอยดูแลรักษาความสะอาดบริเวณห้องพักมูลฝอยแต่ละชั้น และห้องพักมูลฝอยรวม	โครงการได้ว่าจ้าง บริษัท จีดีเอส (ไทยแลนด์) จำกัด ในการทำความสะอาด และดูแลรักษาความสะอาดบริเวณห้องพักมูลฝอยแต่ละชั้นและห้องพักมูลฝอยรวม	-	รูปที่ 2-36 ภาคผนวก ค-2

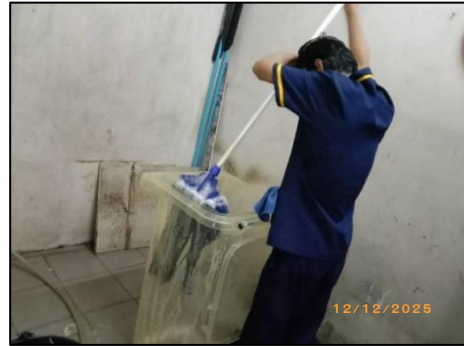
รูปที่ 2-37 การทำความสะอาดห้องพักมูลฝอยรวม

มาตรการป้องกันและแก้ไขผลกระทบสิ่งแวดล้อม	ผลการปฏิบัติตามมาตรการป้องกันและแก้ไขผลกระทบสิ่งแวดล้อม	ปัญหา อุปสรรค และแนวทางแก้ไข	หลักฐาน และเอกสารประกอบ
10) จัดให้มีการทำความสะอาดห้องพักขยะมูลฝอยอย่างสม่ำเสมอสัปดาห์ละ 1 ครั้ง เพื่อป้องกันการเพาะตัวของเชื้อโรค	โครงการได้ว่าจ้าง บริษัท จีดีเอส (ไทยแลนด์) จำกัด ในการทำความสะอาดห้องพักขยะมูลฝอยอย่างสม่ำเสมอเป็นประจำทุก 2 วัน ซึ่งจะทำให้ทำความสะอาดภายหลังการเก็บขนของสำนักงานเขตวัฒนา	-	รูปที่ 2-37 ภาคผนวก ค-2
