รายงานผลการปฏิบัติตามมาตรการป้องกันและแก้ไขผลกระทบสิ่งแวดล้อม  
และมาตรการติดตามตรวจสอบคุณภาพสิ่งแวดล้อม  
(ฉบับปกปิดข้อมูลที่มีกฎหมายคุ้มครอง)

โรงแรม ชนาลัย ฟลอรา รีสอร์ท (Chanalai Flora Resort)  
ตั้งอยู่ที่ 175 หมู่ที่ 2 ถนนโคกโดนด ตำบลกะรน อำเภอเมืองภูเก็ต จังหวัดภูเก็ต  
ประจำปี 2568 (เดือนมกราคม-ธันวาคม)

มกราคม 2569

จัดทำโดย บริษัท อันดามัน เอ็นไวรอนเมนทอล อินเตอร์เนชั่นแนล จำกัด

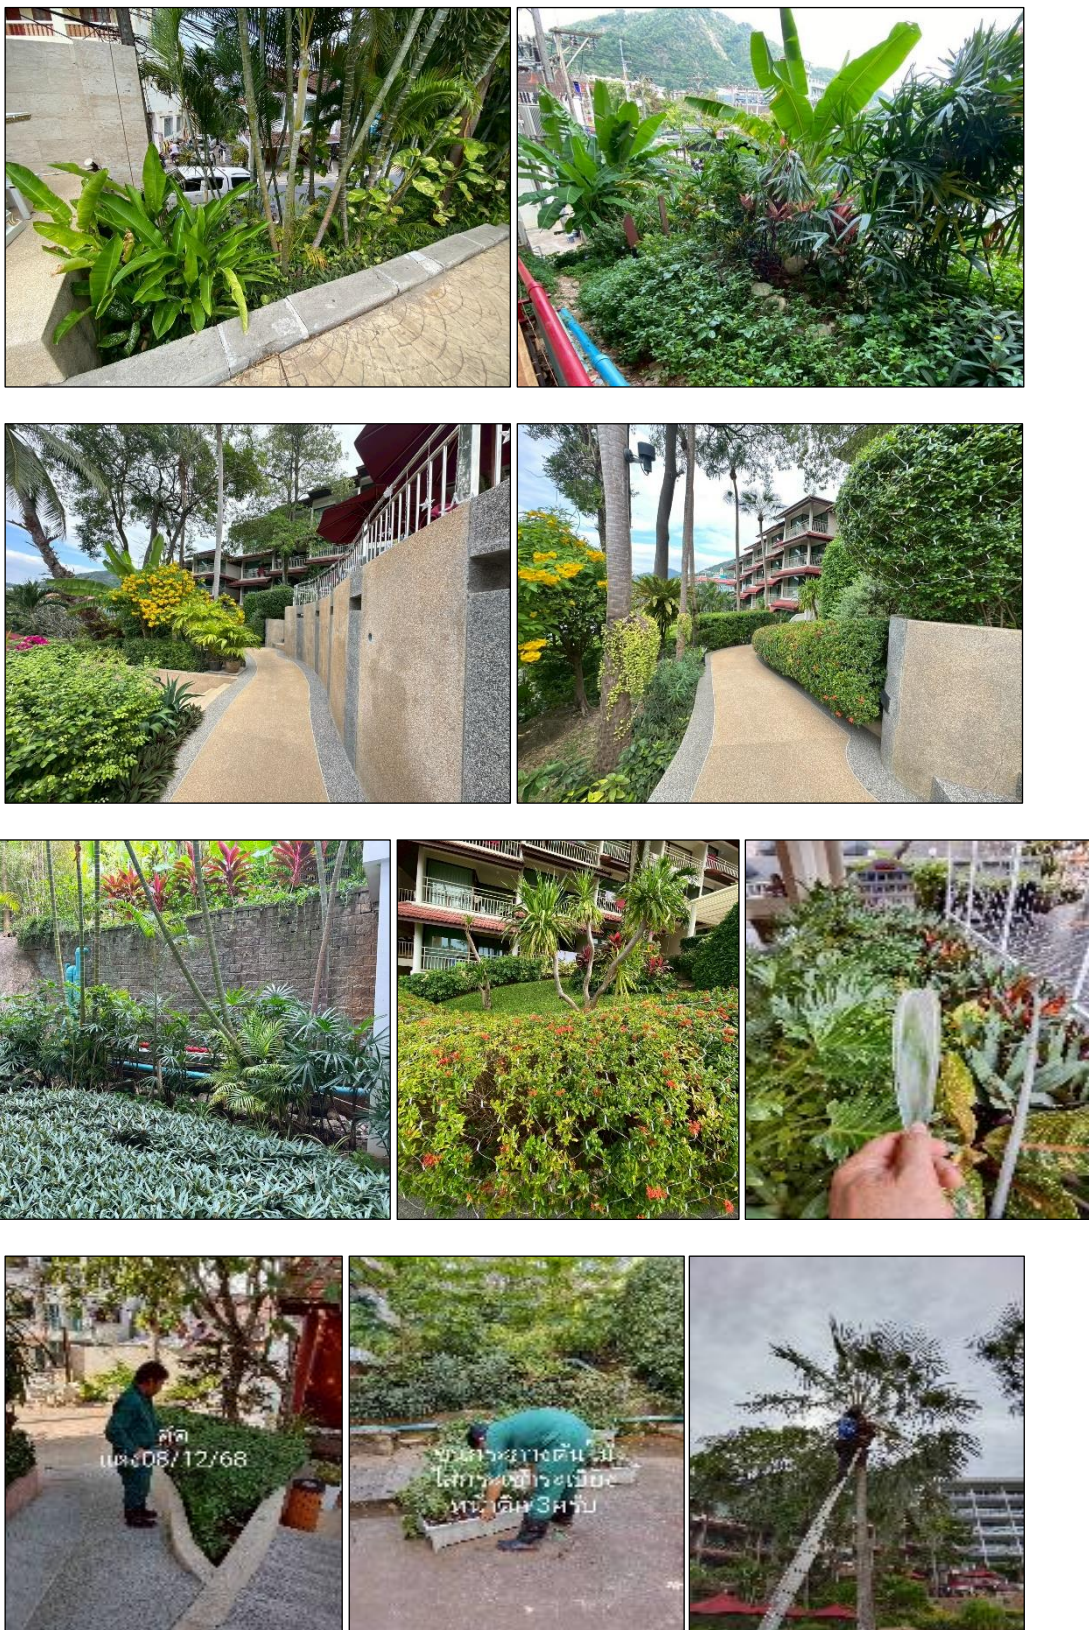
รูปที่ 3-1 พื้นที่สีเขียวและเจ้าหน้าที่ดูแลพื้นที่สีเขียวของโรงแรม

| ตารางที่ 3-1 ผลการปฏิบัติตามมาตรการป้องกันและแก้ไขผลกระทบสิ่งแวดล้อม (ระยะดำเนินการ) (ต่อ) | | | | | |
|---|---|---|---|---|---|
| | | (14) จัดให้มีเจ้าหน้าที่ดูแลรักษา<br>พื้นที่สีเขียวให้มีสภาพที่สมบูรณ์อยู่<br>เสมอ เพื่อความสวยงามและความ<br>ปลอดภัยของผู้พักอาศัย | จัดให้มีเจ้าหน้าที่คอย<br>ดูแลรักษาพื้นที่สีเขียวให้<br>มีสภาพที่สมบูรณ์อยู่<br>เสมอ | | รูปที่ 3-1 |

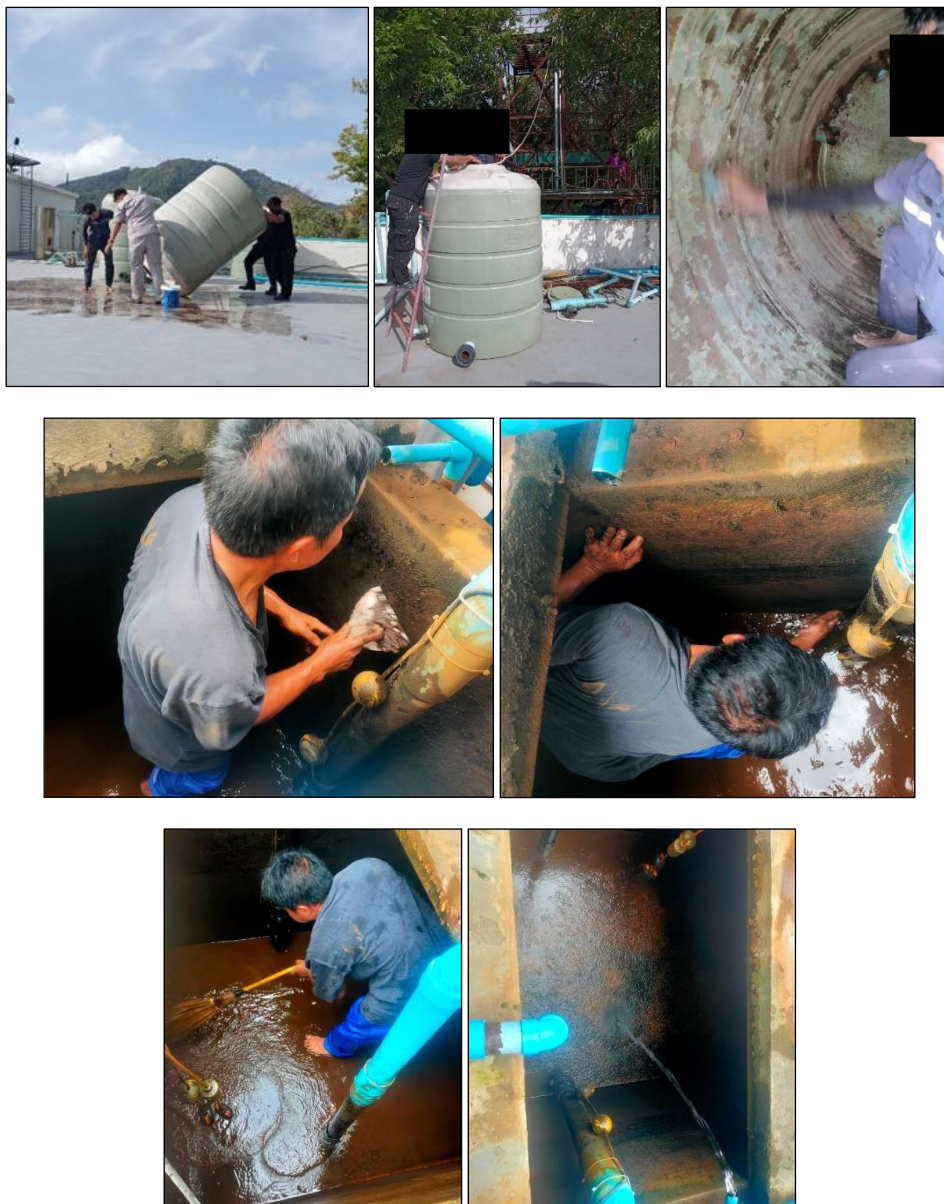
รูปที่ 3-5 การล้างทำความสะอาดถังน้ำใช้

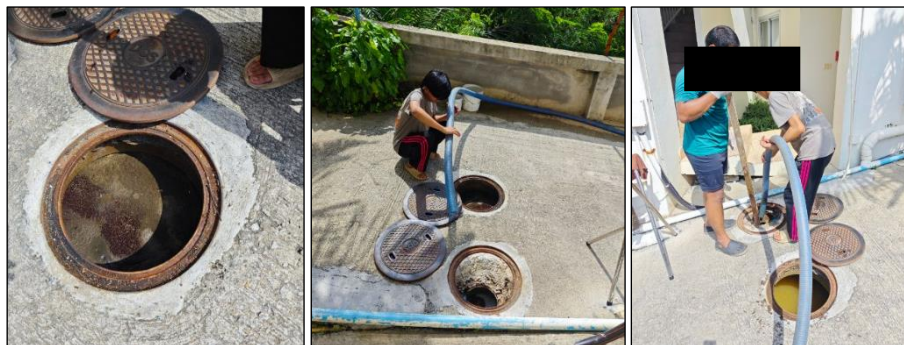
รูปที่ 3-9 การสูบน้ำในบ่อเกรอะ

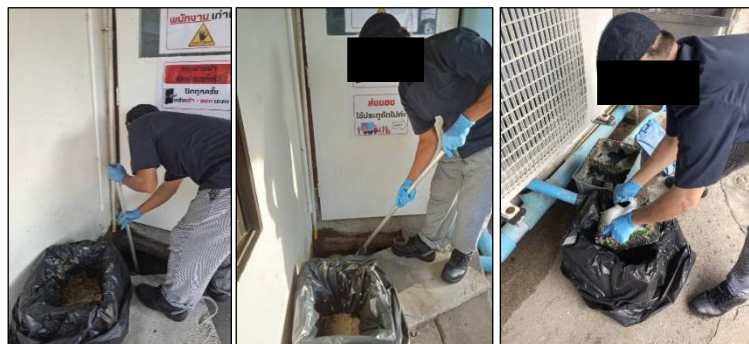
รูปที่ 3-10 เจ้าหน้าที่ตัดไขมัน และทำความสะอาดบ่อดักไขมัน

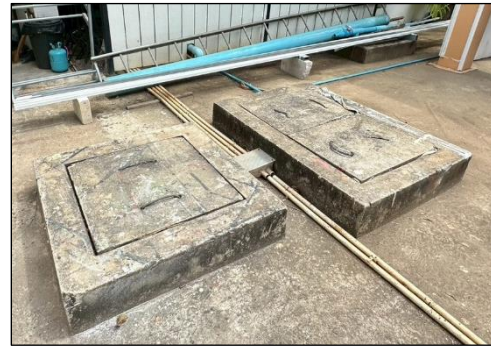
รูปที่ 3-12 ระบบบำบัดน้ำเสีย

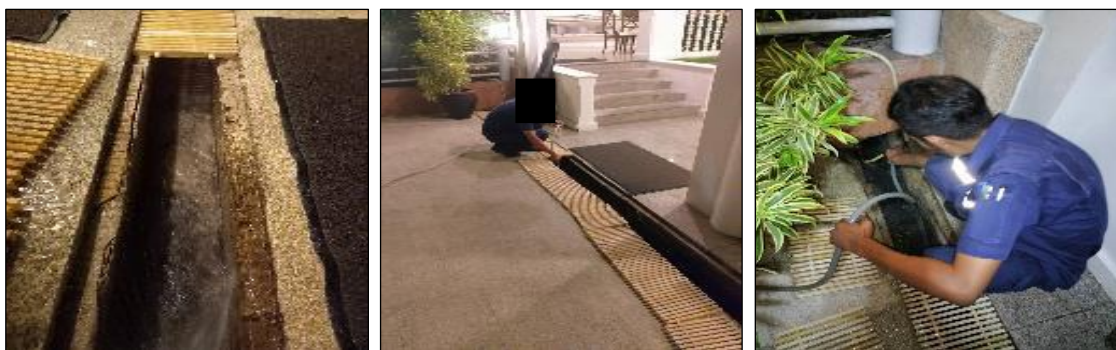
รูปที่ 3-25 ท่อระบายน้ำและตะแกรงดักขยะ และเจ้าหน้าที่ชุดลอกและทำความสะอาดท่อระบายน้ำ

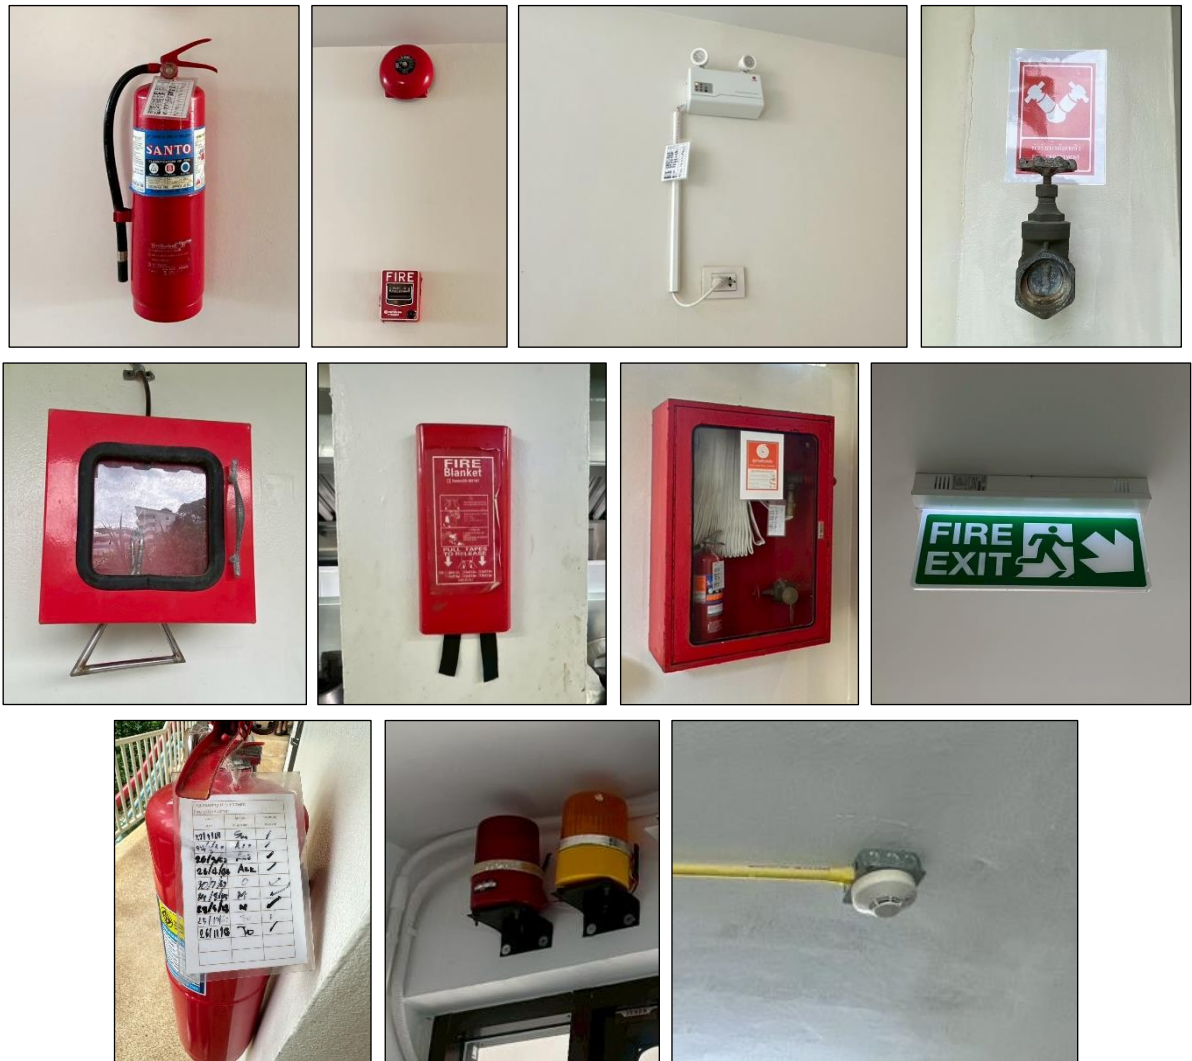
รูปที่ 3-39 ระบบป้องกันอัคคีภัยภายในโรงแรม

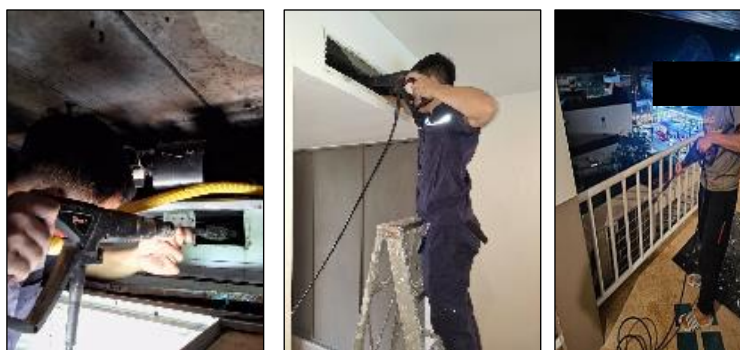
รูปที่ 3-42 เจ้าหน้าที่ทำความสะอาดและบำรุงรักษาระบบเครื่องปรับอากาศ

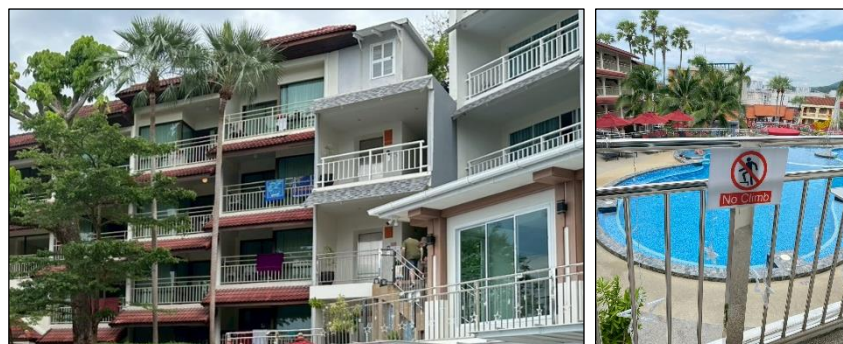
รูปที่ 3-47 รวากันตกบริเวณระเบียงห้องพัก และป้ายห้ามปีน
