## บทที่ 2

### ผลการปฏิบัติตามมาตรการป้องกันและแก้ไขผลกระทบสิ่งแวดล้อม

บัดนี้ นิติบุคคลอาคารชุด ทรี คอนโด เอกมัย ได้ดำเนินการติดตามตรวจสอบการปฏิบัติตามมาตรการป้องกันและแก้ไขผลกระทบสิ่งแวดล้อม TREE CONDO EKAMAI (ระยะดำเนินการ) ช่วงเดือน กรกฎาคม ถึง ธันวาคม พ.ศ. 2568 ตามที่กำหนดไว้ในรายงานการวิเคราะห์ผลกระทบสิ่งแวดล้อม โดยเนื้อหาบทนี้จะ เป็น ผลการปฏิบัติตามมาตรการป้องกันและแก้ไขผลกระทบสิ่งแวดล้อม ซึ่งทางบริษัทศูนย์วิเคราะห์น้ำจำกัด ทำการตรวจประเมินด้วยวิธี Walk through Survey พร้อมทั้งรวบรวมเอกสารหลักฐานต่าง ๆ และภาพถ่ายประกอบผลการปฏิบัติตามมาตรการ ฯ

ตารางที่ 2.2-1 มาตรการป้องกันและแก้ไขผลกระทบสิ่งแวดล้อม (ระยะดำเนินการ) โครงการ TREE CONDO EKAMAI

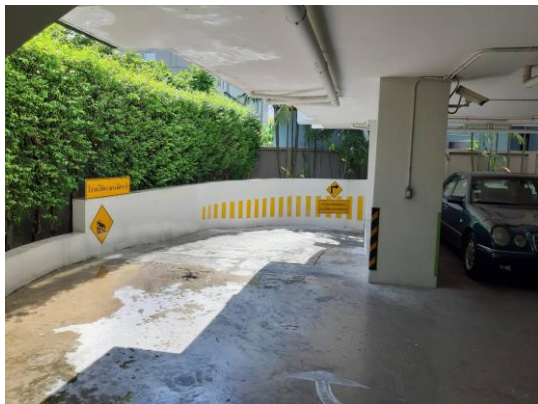
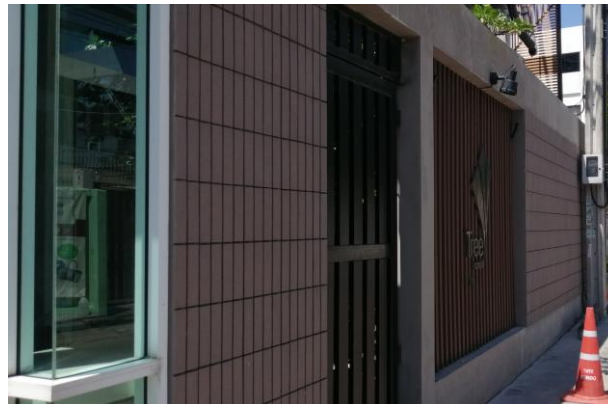
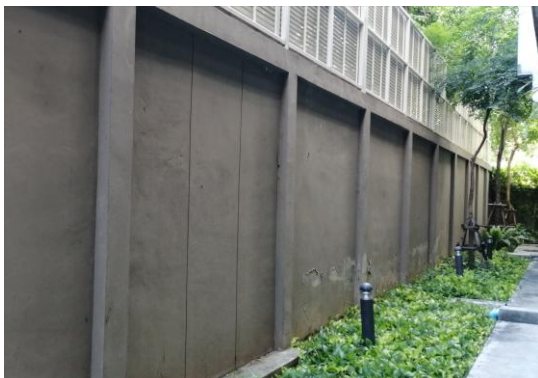
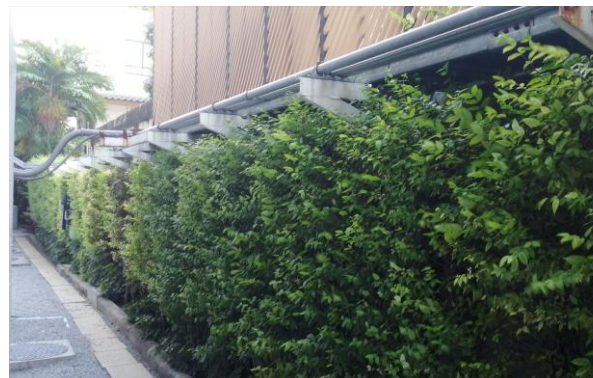
| องค์ประกอบทางสิ่งแวดล้อม | มาตรการป้องกันและแก้ไขผลกระทบสิ่งแวดล้อม | ผลการปฏิบัติและรายละเอียดการปฏิบัติตามมาตรการ ฯ<br>✓ = ปฏิบัติ    ✕ = ไม่ได้ปฏิบัติ    ○ = ปฏิบัติไม่ได้<br>⊙ = ปฏิบัติได้แต่ไม่มีประสิทธิภาพ    ● = ยังไม่ถึงเวลาปฏิบัติ | | ปัญหา/อุปสรรค/<br>แนวทางการแก้ไข | เอกสารอ้างอิง |
|---|---|---|---|---|---|
| 1.1 สภาพภูมิประเทศ | 1.จัดให้มีรั้วรอบพื้นที่โครงการเพื่อกันขอบเขตพื้นที่ | ✓ | -โครงการมีรั้วรอบพื้นที่โครงการเพื่อกันขอบเขตพื้นที่ของทางโครงการกับพื้นที่ข้างเคียง | - | ภาพที่ 2.2-1 รั้วรอบโครงการ |

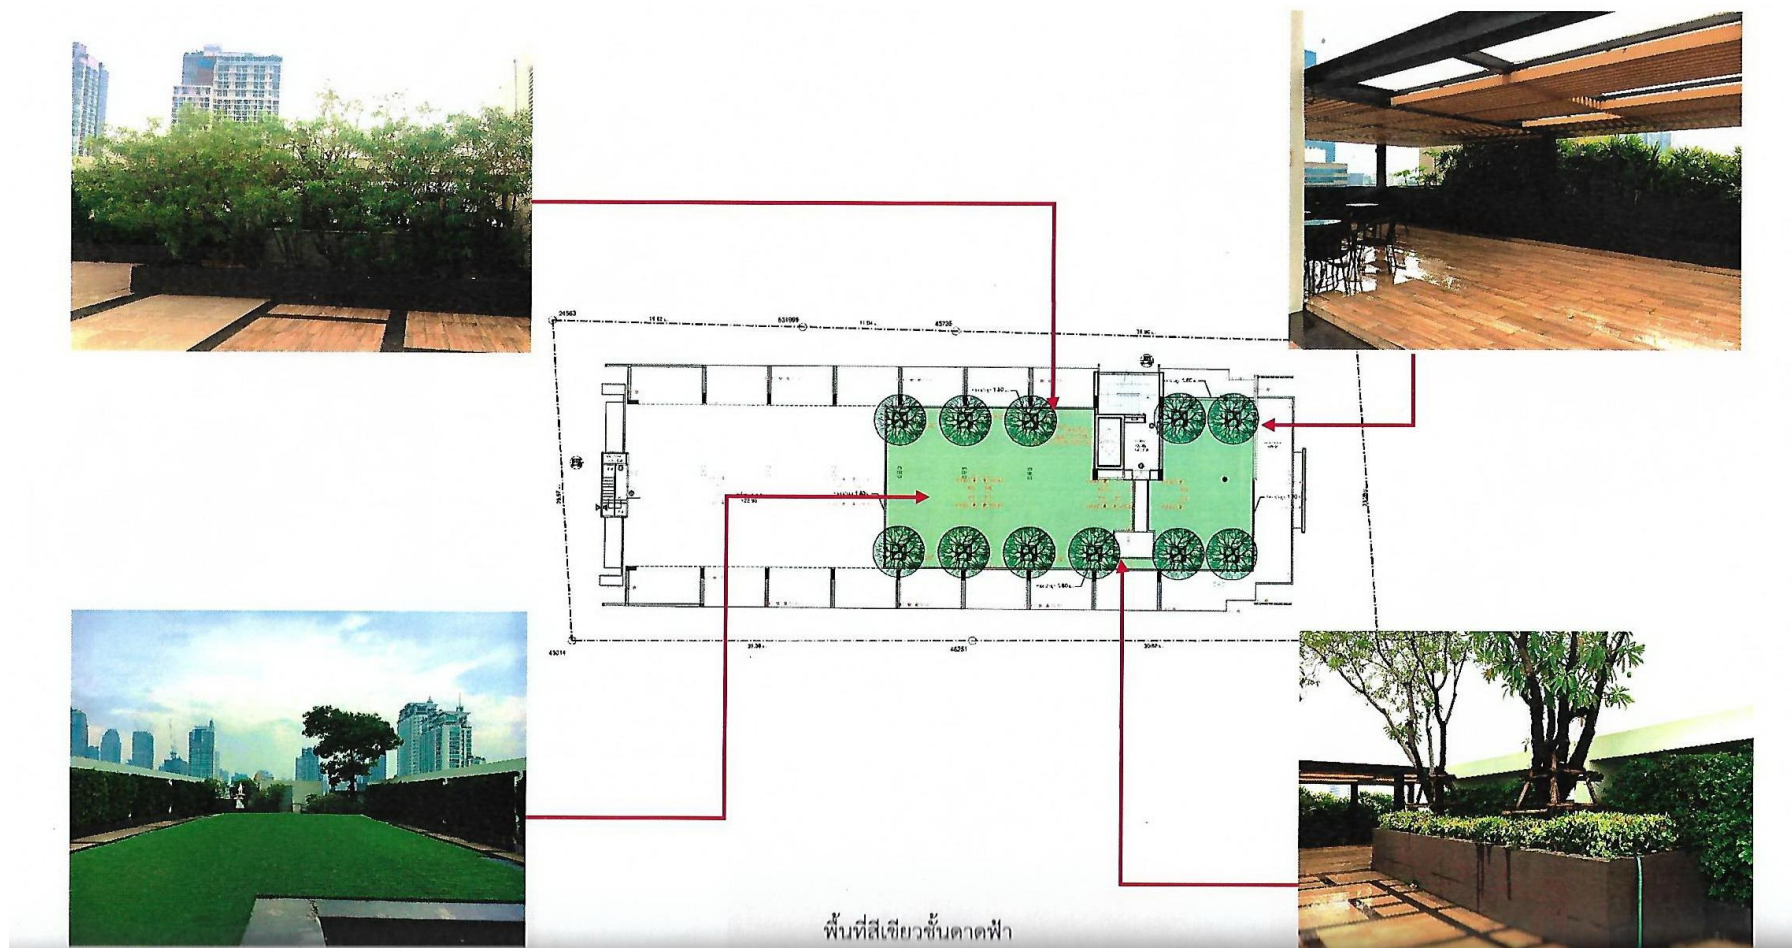
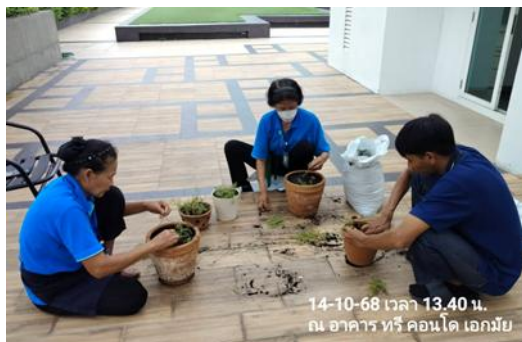
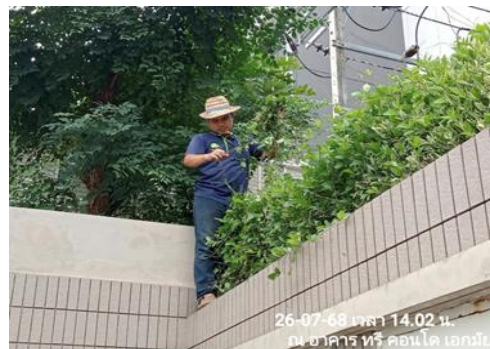
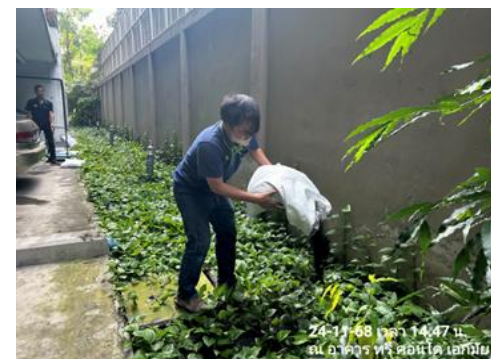
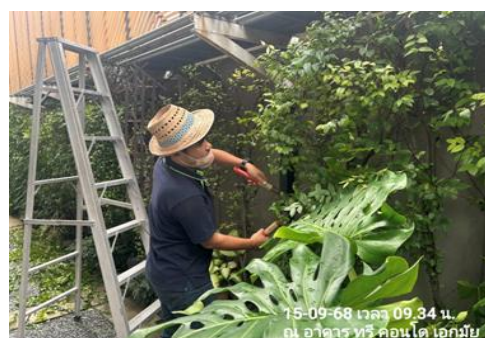
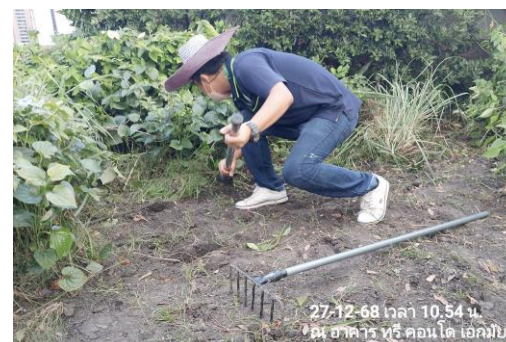
ภาพที่ 2.2-2 (ต่อ) พื้นที่สีเขียว

| องค์ประกอบทางสิ่งแวดล้อม | มาตรการป้องกันและแก้ไขผลกระทบสิ่งแวดล้อม | ผลการปฏิบัติและรายละเอียดการปฏิบัติตามมาตรการ ฯ<br>✓ = ปฏิบัติ    ✕ = ไม่ได้ปฏิบัติ    ○ = ปฏิบัติไม่ได้<br>⊙ = ปฏิบัติได้แต่ไม่มีประสิทธิภาพ    ● = ยังไม่ถึงเวลาปฏิบัติ | | ปัญหา/อุปสรรค/<br>แนวทางการแก้ไข | เอกสารอ้างอิง |
|---|---|---|---|---|---|
| | 2.จัดให้มีการปลูกไม้ยืนต้น ไม้พุ่ม ไม้คลุมดิน ภายในโครงการโดยเฉพาะบริเวณแนวเขตที่ดิน เพื่อให้พืชช่วยยึดหน้าดิน | ✓ | -ทางโครงการได้ทำการปลูกต้นไม้ยืนต้น ไม้พุ่ม ไม้คลุมดินภายในโครงการอยู่ที่บริเวณชั้นที่ G และชั้นดาดฟ้า | - | ภาพที่ 2.2-2 พื้นที่สีเขียว |
| | 3.จัดให้มีพื้นที่สีเขียวภายในโครงการ ขนาดพื้นที่รวม 683.3 ตารางเมตร เพื่อช่วยดูดซับฝุ่นละออง | ✓ | -โครงการจัดให้มีพื้นที่สีเขียวภายในโครงการ บริเวณชั้นที่ และชั้นดาดฟ้า เพื่อช่วยดูดซับฝุ่นละออง และเป็นพื้นที่พักผ่อนหย่อนใจแก่ผู้พักอาศัยภายในโครงการ | - | ภาพที่2.2-2 พื้นที่สีเขียว |

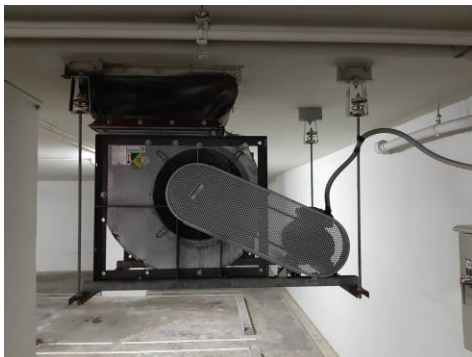
| องค์ประกอบทางสิ่งแวดล้อม | มาตรการป้องกันและแก้ไขผลกระทบสิ่งแวดล้อม | ผลการปฏิบัติและรายละเอียดการปฏิบัติตามมาตรการ ฯ<br>✓ = ปฏิบัติ    ✕ = ไม่ได้ปฏิบัติ    ○ = ปฏิบัติไม่ได้<br>⊙ = ปฏิบัติได้แต่ไม่มีประสิทธิภาพ    ● = ยังไม่ถึงเวลาปฏิบัติ | | ปัญหา/อุปสรรค/<br>แนวทางการแก้ไข | เอกสารอ้างอิง |
|---|---|---|---|---|---|
| 2) มลพิษทางอากาศ | 1.ติดตั้งพัดลมระบายอากาศบริเวณที่จอดรถชั้นใต้ดินเพื่อให้อากาศหมุนเวียนตลอดเวลา สำหรับที่จอดรถบริเวณชั้นที่ 1 มีลักษณะเปิดโล่ง ไม่ปิดทึบ มีพัดลมตลอดเวลา | ✓ | -บริเวณพื้นที่จอดรถชั้นใต้ดินของโครงการทางโครงการได้ทำการติดตั้งพัดลมระบายอากาศเพื่อหมุนเวียนอากาศตลอดเวลา และบริเวณที่จอดรถชั้นที่ 1 เปิดโล่ง อากาศมีการถ่ายเทตลอดเวลา | - | ภาพที่ 2.2- การบริหารจัดการด้านการจราจร |

พัดลมระบายอากาศชั้นใต้ดิน

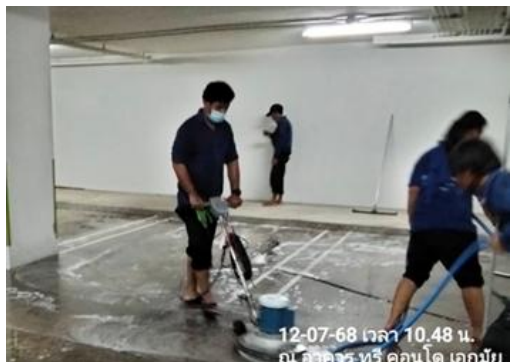
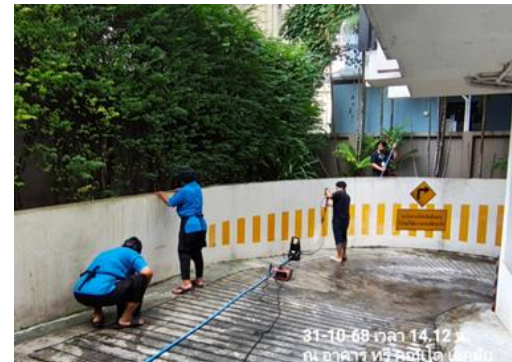
| องค์ประกอบทางสิ่งแวดล้อม | มาตรการป้องกันและแก้ไขผลกระทบสิ่งแวดล้อม | ผลการปฏิบัติและรายละเอียดการปฏิบัติตามมาตรการ ฯ<br>✓ = ปฏิบัติ    ✕ = ไม่ได้ปฏิบัติ    ○ = ปฏิบัติไม่ได้<br>⊙ = ปฏิบัติได้แต่ไม่มีประสิทธิภาพ    ● = ยังไม่ถึงเวลาปฏิบัติ | | ปัญหา/อุปสรรค/<br>แนวทางการแก้ไข | เอกสารอ้างอิง |
|---|---|---|---|---|---|
| | 2.ดูแลรักษาความสะอาดภายในโครงการ โดยฉีดล้างถนนเป็นประจำสม่ำเสมอ | ✓ | -ทางโครงการมีการดูแลรักษาความสะอาดฉีดล้างถนนภายในโครงการเป็นประจำอย่างสม่ำเสมอ เพื่อรักษาความสะอาดของพื้นที่จอดรถภายในโครงการ | - | ภาพที่2.2-3 การบริหารจัดการด้านการจราจร |

ล้างถนน

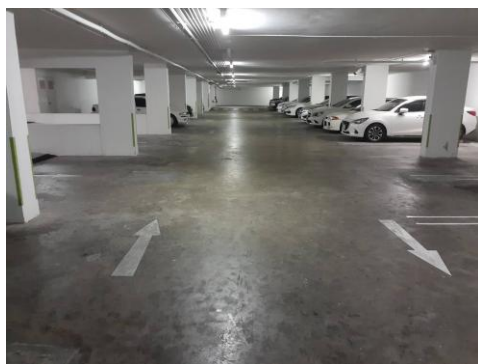
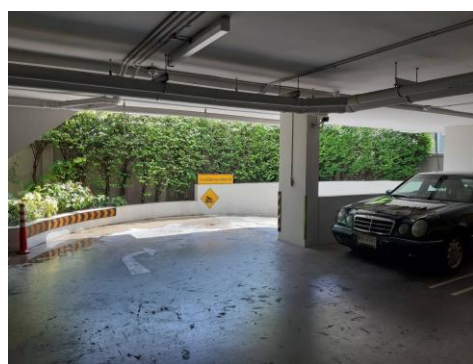
ภาพที่ 2.2-3 การบริหารจราจร

| องค์ประกอบทางสิ่งแวดล้อม | มาตรการป้องกันและแก้ไขผลกระทบสิ่งแวดล้อม | ผลการปฏิบัติและรายละเอียดการปฏิบัติตามมาตรการ ฯ<br>✓ = ปฏิบัติ ✕ = ไม่ได้ปฏิบัติ ○ = ปฏิบัติไม่ได้<br>◎ = ปฏิบัติได้แต่ไม่มีประสิทธิภาพ ● = ยังไม่ถึงเวลาปฏิบัติ | ปัญหา/อุปสรรค/<br>แนวทางการ<br>แก้ไข | เอกสารอ้างอิง |
|---|---|---|---|---|
| | 4. จัดทำป้ายและสัญลักษณ์จราจรบนพื้นทางให้ชัดเจนและ<br>ไม่ก่อให้เกิดความสับสนของผู้ขับขี่ ทำให้การเคลื่อนตัวของ<br>รถในโครงการ และบริเวณทางเข้า-ออกโครงการสามารถทำ<br>ได้อย่างดีและปลอดภัย | ✓ - โครงการจัดทำสัญลักษณ์จราจรบนพื้นทางบริเวณทางเข้า-<br>ออกโครงการและบริเวณพื้นที่จอดรถยนต์ของโครงการ โดย<br>สัญลักษณ์จราจรบนพื้นทางมองเห็นได้แบบชัดเจน | - | ภาพที่ 2.2-3 การ<br>บริหารจัดการด้าน<br>การจราจร |

สัญลักษณ์จราจรบนพื้นถนน

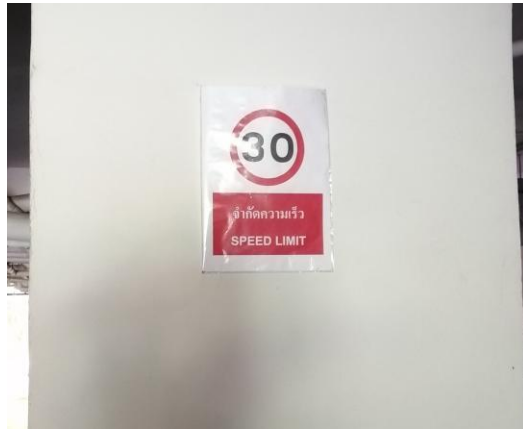
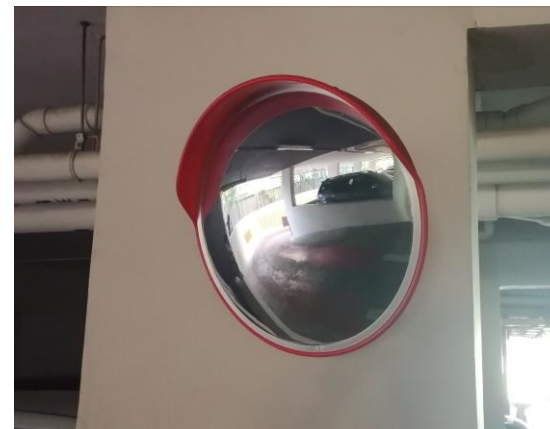
| องค์ประกอบทางสิ่งแวดล้อม | มาตรการป้องกันและแก้ไขผลกระทบสิ่งแวดล้อม | ผลการปฏิบัติและรายละเอียดการปฏิบัติตามมาตรการ ฯ<br>✓ = ปฏิบัติ ✕ = ไม่ได้ปฏิบัติ ○ = ปฏิบัติไม่ได้<br>◎ = ปฏิบัติได้แต่ไม่มีประสิทธิภาพ ● = ยังไม่ถึงเวลาปฏิบัติ | ปัญหา/อุปสรรค/<br>แนวทางการ<br>แก้ไข | เอกสารอ้างอิง |
|---|---|---|---|---|
| | 3.ควบคุมความเร็วของโครงการ เช่น ป้ายจำกัดความเร็ว<br>สัญญาณ เพื่อลดความเร็ว เพื่อไม่ให้เกิดการฟุ้งกระจายของ<br>ฝุ่นบนผิวถนน | ✓ - ทางโครงการได้จัดให้มีป้ายจำกัดความเร็ว 30 กม./ชม เพื่อ<br>ลดความเร็วรถภายในโครงการ | - | ภาพที่ 2.2-3 การ<br>บริหารจัดการด้าน<br>การจราจร |

ป้ายจำกัดความเร็วรถ

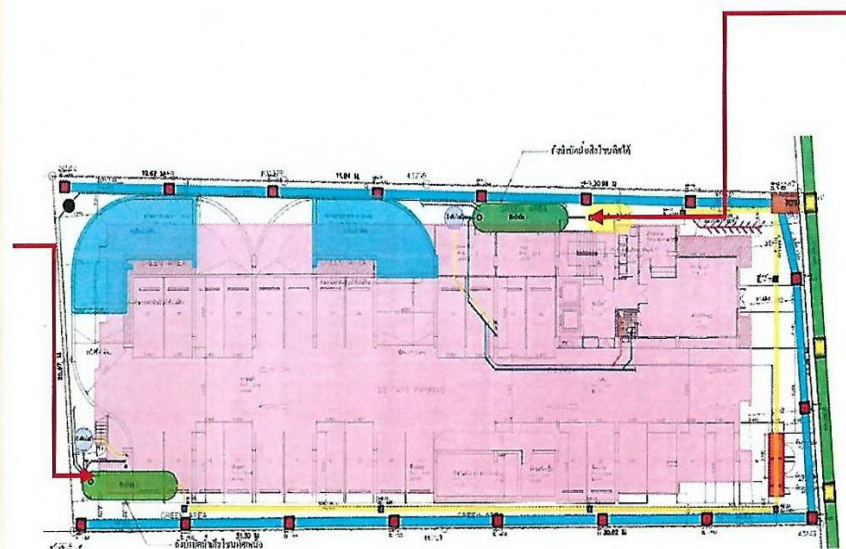
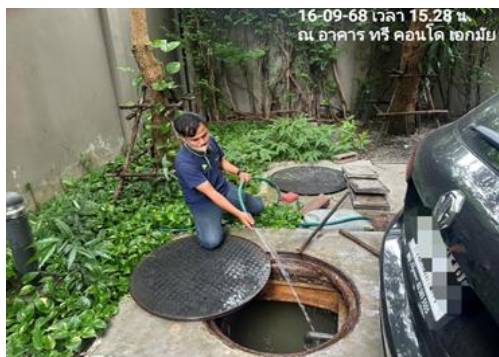
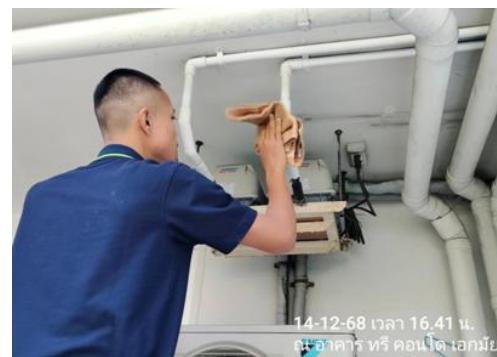
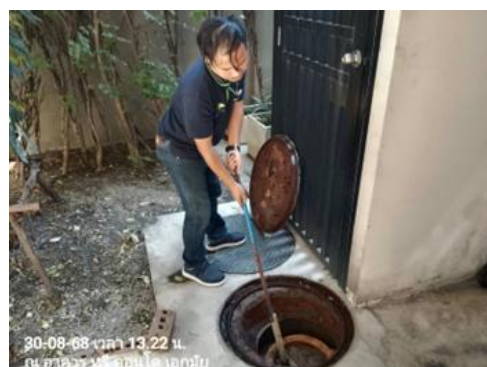
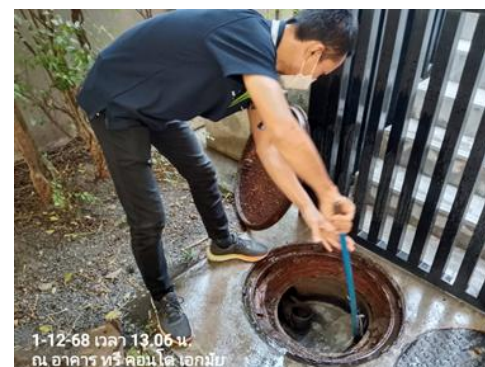
| องค์ประกอบทางสิ่งแวดล้อม | มาตรการป้องกันและแก้ไขผลกระทบสิ่งแวดล้อม | ผลการปฏิบัติและรายละเอียดการปฏิบัติตามมาตรการ ฯ<br>✓ = ปฏิบัติ ✕ = ไม่ได้ปฏิบัติ ○ = ปฏิบัติไม่ได้<br>⊙ = ปฏิบัติได้แต่ไม่มีประสิทธิภาพ ● = ยังไม่ถึงเวลาปฏิบัติ | ปัญหา/อุปสรรค/แนวทางการแก้ไข | เอกสารอ้างอิง |
|---|---|---|---|---|
| 1.4 คุณภาพน้ำ | 1. จัดให้มีระบบบำบัดน้ำเสียจำนวน 2 ชุด เป็นระบบบำบัดน้ำเสียชนิดเติมอากาศเลี้ยงตะกอนเวียนกลับ (Aeration Activated Sludge Process) ซึ่งระบบบำบัดน้ำเสียแต่ละชุด มีประสิทธิภาพร้อยละ 92 คิดค่าความสกปรกเนเสีย (BOD) ของน้ำเสียที่เข้าระบบบำบัดน้ำเสียเท่ากับ 250 มิลลิกรัม/ลิตร และมีค่า BOD ในน้ำทิ้งไม่เกิน 20 มิลลิกรัม/ลิตร | ✓ - โครงการได้ดำเนินการก่อสร้างระบบบำบัดน้ำเสียชนิดเติมอากาศเลี้ยงตะกอนเวียนกลับ (Aeration Activated Sludge Process) จำนวน 2 ชุด พร้อมจัดให้มีเจ้าหน้าที่ตรวจสอบการทำงานของระบบให้มีประสิทธิภาพตามมาตรฐาน | - | ภาพที่ 2.2-4 การบริหารจัดการระบบบำบัดน้ำเสีย |
| | 4 จัดให้มีพนักงานดักรับไขมันออกจากถังดักไขมันของระบบบำบัดน้ำเสียสำเร็จรูปทุก ๆ 2-3 วันและจดบันทึกรายงานผลทุกครั้ง โดยนำกากไขมันใส่ในทางที่มีกระดาษหิซุรองที่กันกระถาง เพื่อให้ส่วนที่เป็นน้ำซึมออกจากกากไขมันและทิ้งไว้จนแห้งเป็นก้อนก่อนนำไปฝังกลบ จากนั้นนำไปทั้งรวมกับมูลฝอยที่ห้องพักมูลฝอยแห้งโครงการเพื่อนำไปกำจัดต่อไป | ✓ - ทางโครงการมีการจัดเจ้าหน้าที่ดักรับไขมันออกจากถังดักไขมันของระบบบำบัดน้ำเสียที่เกิดขึ้นภายในโครงการ และมีการทิ้งในถุงดำและปิดปากถุงอย่างแน่น | - | ภาพที่ 2.2-4 การบริหารจัดการระบบบำบัดน้ำเสีย |

| องค์ประกอบทางสิ่งแวดล้อม | มาตรการป้องกันและแก้ไขผลกระทบสิ่งแวดล้อม | ผลการปฏิบัติและรายละเอียดการปฏิบัติตามมาตรการ ฯ<br>✓ = ปฏิบัติ   ✕ = ไม่ได้ปฏิบัติ   ○ = ปฏิบัติไม่ได้<br>⊙ = ปฏิบัติได้แต่ไม่มีประสิทธิภาพ   ● = ยังไม่ถึงเวลาปฏิบัติ | ปัญหา/อุปสรรค/แนวทางการแก้ไข | เอกสารอ้างอิง |
|---|---|---|---|---|
| 2.2 นิเวศวิทยาทางน้ำ | - ดูแลรักษาระบบบำบัดน้ำเสียแต่ละชุด ให้สามารถทำงานได้อย่างต่อเนื่องและมีประสิทธิภาพ | ✓ - ทางโครงการมีเจ้าหน้าที่คอยดูแลรักษาระบบบำบัดน้ำเสียของโครงการ เพื่อให้ระบบบำบัดน้ำเสียสามารถทำงานได้อย่างต่อเนื่องและมีประสิทธิภาพ และผลตรวจวัดคุณภาพน้ำเสียอยู่ในเกณฑ์มาตรฐาน | - | ภาพที่ 2.2-4 การบริหารจัดการระบบบำบัดน้ำเสีย |

| องค์ประกอบทางสิ่งแวดล้อม | มาตรการป้องกันและแก้ไขผลกระทบสิ่งแวดล้อม | ผลการปฏิบัติและรายละเอียดการปฏิบัติตามมาตรการ ฯ<br>✓ = ปฏิบัติ ✕ = ไม่ได้ปฏิบัติ ○ = ปฏิบัติไม่ได้<br>◎ = ปฏิบัติได้แต่ไม่มีประสิทธิภาพ ● = ยังไม่ถึงเวลาปฏิบัติ | ปัญหา/อุปสรรค/แนวทางการแก้ไข | เอกสารอ้างอิง |
|---|---|---|---|---|
| 3.3 การบำบัดน้ำเสีย (ต่อ) | 2.จัดให้มีเจ้าหน้าที่ที่มีความรู้ความชำนาญ ดูแลรักษาควบคุมระบบบำบัดน้ำเสียของโครงการ ให้ทำงานได้อย่างต่อเนื่องและมีประสิทธิภาพ | ✓ -ทางโครงการมีเจ้าหน้าที่ที่มีความรู้และความสามารถในการดูแลรักษาและควบคุมระบบบำบัดน้ำเสียของโครงการให้ทำงานได้อย่างมีประสิทธิภาพ | - | ภาพที่ 2.2-4 การบริหารจัดการระบบบำบัดน้ำเสีย |

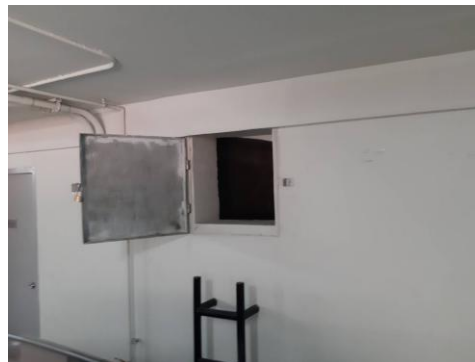
| องค์ประกอบทางสิ่งแวดล้อม | มาตรการป้องกันและแก้ไขผลกระทบสิ่งแวดล้อม | ผลการปฏิบัติและรายละเอียดการปฏิบัติตามมาตรการ ฯ<br>✓ = ปฏิบัติ   ✕ = ไม่ได้ปฏิบัติ   ○ = ปฏิบัติไม่ได้<br>⊙ = ปฏิบัติได้แต่ไม่มีประสิทธิภาพ   ● = ยังไม่ถึงเวลาปฏิบัติ | ปัญหา/อุปสรรค/แนวทางการแก้ไข | เอกสารอ้างอิง |
|---|---|---|---|---|
| 3.1 การใช้น้ำ | 1. จัดให้มีน้ำสำรองเก็บไว้ในถังเก็บน้ำใต้ดิน และถังเก็บน้ำชั้นดาดฟ้าของอาคาร โดยสำรองน้ำใช้ได้น้อย 1 วัน | ✓ - ทางโครงการจัดให้มีถังเก็บน้ำสำรองน้ำใช้ โดยน้ำที่สำรองไว้ใช้ได้น้อย 1 วัน ไว้ที่ชั้นใต้ดิน จำนวน 2 ถัง และถังเก็บน้ำชั้นดาดฟ้าของอาคารจำนวน 2 ถัง | - | ภาพที่ 2.2-3 การบริหารจัดการระบบน้ำใช้ |
| | 2. จัดให้มีระบบสูบน้ำในอาคาร สูบน้ำโดยไม่ดึงน้ำเข้ามาจากท่อประปาโดยตรง และควบคุมการจ่ายน้ำด้วยระบบตั้งเวลา กำหนดเวลาการสูบน้ำในช่วง 24.00 – 25.00 น. ซึ่งอยู่นอกช่วงเวลาที่พักอาศัยใกล้เคียงมีการใช้น้ำมาก | ✓ - ทางโครงการมีระบบสูบน้ำในอาคาร โดยไม่ดึงน้ำเข้ามาจากท่อประปาโดยตรง และมีการจ่ายน้ำได้ตลอดเวลา | - | ภาพที่ 2.2-5 การบริหารจัดการระบบน้ำใช้ |
| | 3. จัดให้มีเจ้าหน้าที่คอยดูแลรักษาระบบเส้นท่อประปาอยู่ในสภาพดี | ✓ - โครงการได้จัดให้มีเจ้าหน้าที่ตรวจสอบดูแลระบบเส้นระบบท่อประปาต่าง ๆ ให้อยู่ในสภาพดี | - | ภาพที่ 2.2-5 การบริหารจัดการระบบน้ำใช้ |

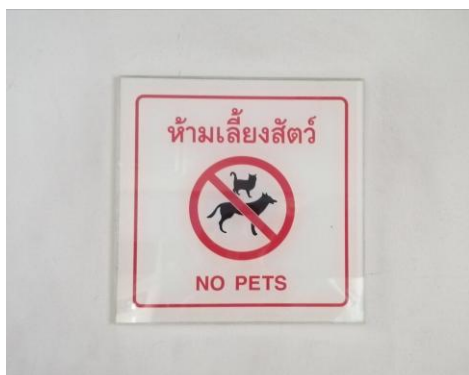
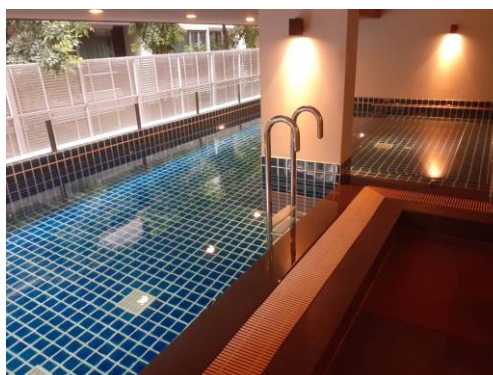
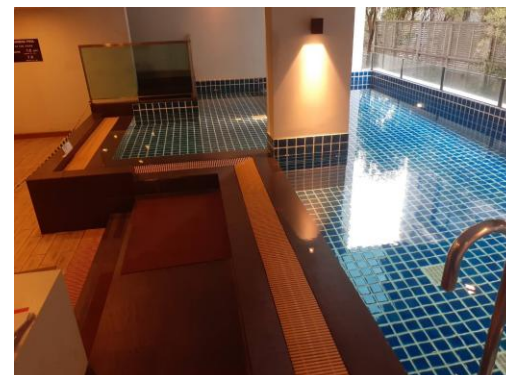
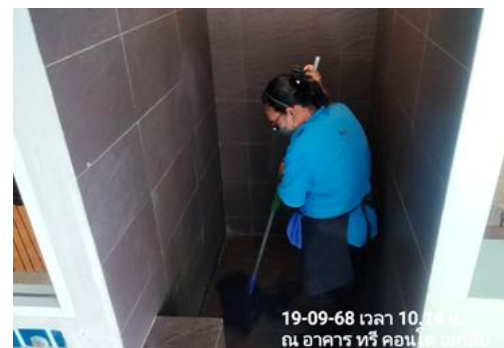
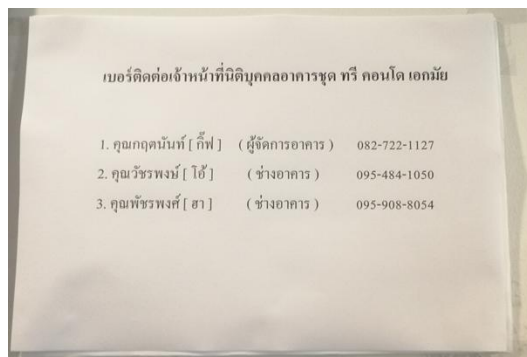
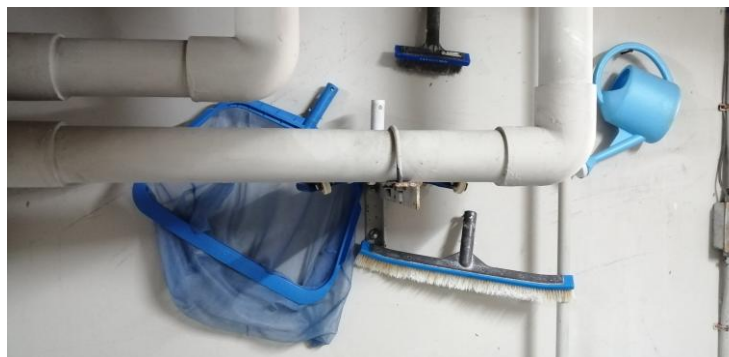
| องค์ประกอบทางสิ่งแวดล้อม | มาตรการป้องกันและแก้ไขผลกระทบสิ่งแวดล้อม | ผลการปฏิบัติและรายละเอียดการปฏิบัติตามมาตรการ ฯ<br>✓ = ปฏิบัติ ✕ = ไม่ได้ปฏิบัติ ○ = ปฏิบัติไม่ได้<br>◎ = ปฏิบัติได้แต่ไม่มีประสิทธิภาพ ● = ยังไม่ถึงเวลาปฏิบัติ | | ปัญหา/<br>อุปสรรค/<br>แนวทางการ<br>แก้ไข | เอกสารอ้างอิง |
|---|---|---|---|---|---|
| 2) โครงสร้างและความปลอดภัยและอุบัติเหตุการจมน้ำ | 1. โครงสร้างของสระว่ายน้ำเป็นคอนกรีตเสริมเหล็ก มีความมั่นคงแข็งแรง น้ำซึ่งไม่ได้ ผนังเรียบ อยู่ในสภาพดีและทำความสะอาดง่าย | ✓ | - โครงสร้างของสระว่ายน้ำของโครงการเป็นคอนกรีตเสริมเหล็ก มีความมั่นคงแข็งแรง น้ำซึ่งไม่ได้ ผนังเรียบ อยู่ในสภาพดีและทำความสะอาดง่าย | - | ภาพที่ 2.2-6 การบริหารจัดการสระว่ายน้ำ |
| | 2. จัดให้มีรั้วระบายน้ำล้นมีฝาปิดรอบสระว่ายน้ำ ความกว้าง 30 -40 เซนติเมตร ไม่เป็นสนิมแข็งแรงทำความสะอาดง่าย อยู่ในสภาพดีและไม่มีน้ำล้นออกจากราง | ✓ | - ทางโครงการจัดให้มีรั้วระบายน้ำล้น มีฝาปิดรอบสระว่ายน้ำแข็งแรง ทำความสะอาดง่าย อยู่ในสภาพดีและไม่มีน้ำล้นออกจากรางระบายน้ำล้น | - | ภาพที่ 2.2-6 การบริหารจัดการสระว่ายน้ำ |

| องค์ประกอบทางสิ่งแวดล้อม | มาตรการป้องกันและแก้ไขผลกระทบสิ่งแวดล้อม | ผลการปฏิบัติและรายละเอียดการปฏิบัติตามมาตรการ ฯ<br>✓ = ปฏิบัติ ✕ = ไม่ได้ปฏิบัติ ○ = ปฏิบัติไม่ได้<br>◎ = ปฏิบัติได้แต่ไม่มีประสิทธิภาพ ● = ยังไม่ถึงเวลาปฏิบัติ | ปัญหา/อุปสรรค/แนวทางการแก้ไข | เอกสารอ้างอิง |
|---|---|---|---|---|
| | 8. ดูแลไม่ให้มีการนำสัตว์ทุกชนิดเข้าไปในบริเวณสระว่ายน้ำ | ✓ - ทางโครงการได้ทำการติดป้ายห้ามนำสัตว์ทุกชนิดเข้าไปในบริเวณสระว่ายน้ำ | - | ภาพที่ 2.2-6 การบริหารจัดการสระว่ายน้ำ |
