ภาพถ่ายผลการปฏิบัติตามมาตรการป้องกันและแก้ไขผลกระทบสิ่งแวดล้อม และมาตรการติดตามตรวจสอบคุณภาพสิ่งแวดล้อม  
โครงการ เอ สเปซ เมกา 2 (ระยะดำเนินการ)  
ประจำเดือนกรกฎาคม-ธันวาคม 2568

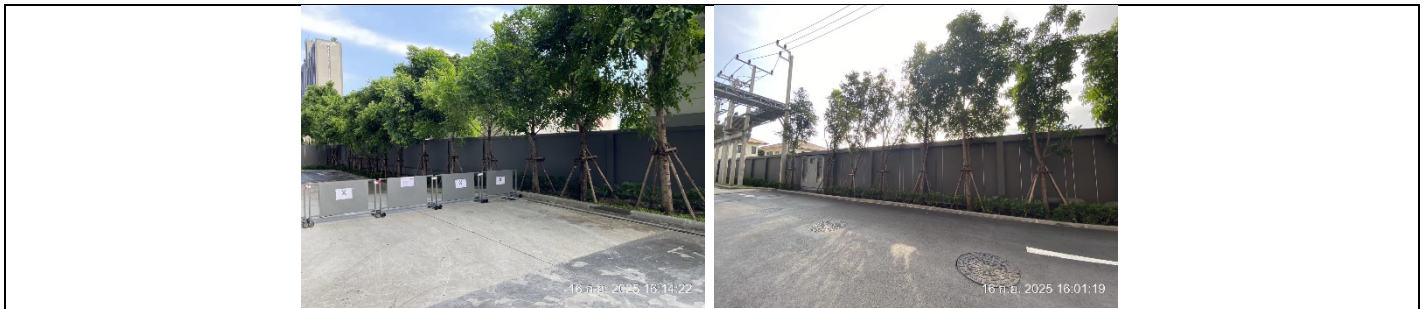
รูปที่ ผ7.1 รั้วรอบพื้นที่โครงการ

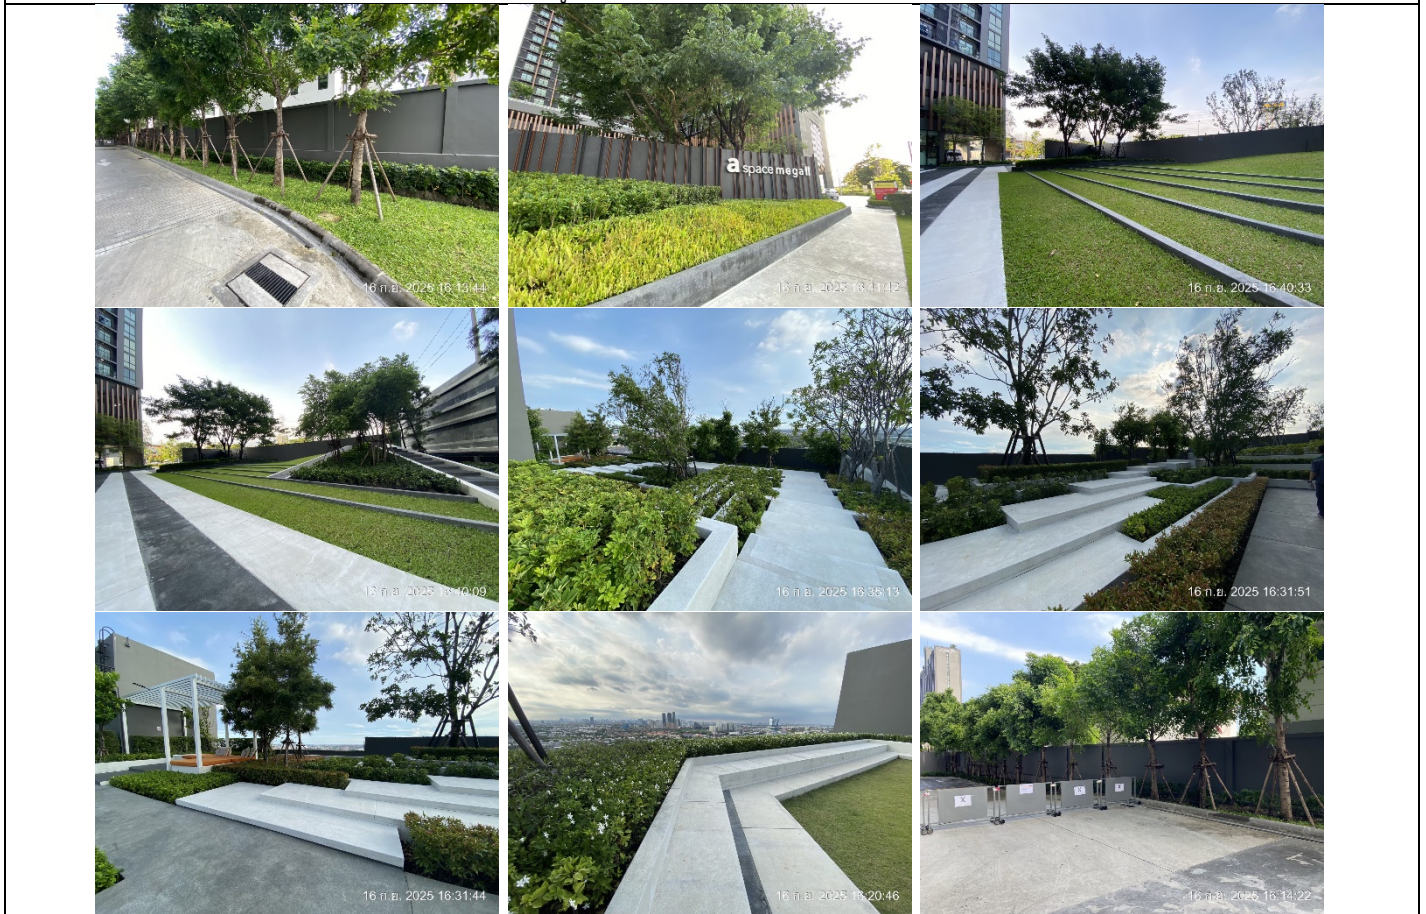
รูปที่ ผ7.2 พื้นที่สีเขียวมีการปลูกไม้ยืนต้น ไม้พุ่ม ไม้คลุมดินภายในโครงการ

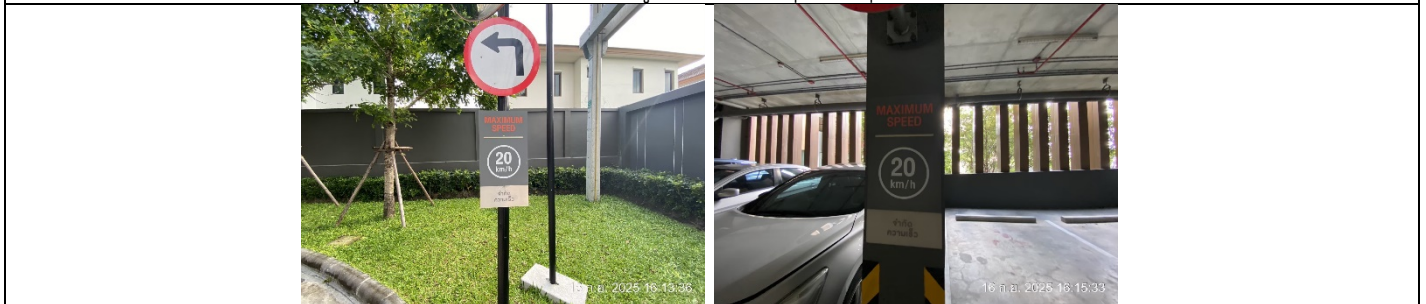
รูปที่ ผ7.3 ป้ายจำกัดความเร็ว

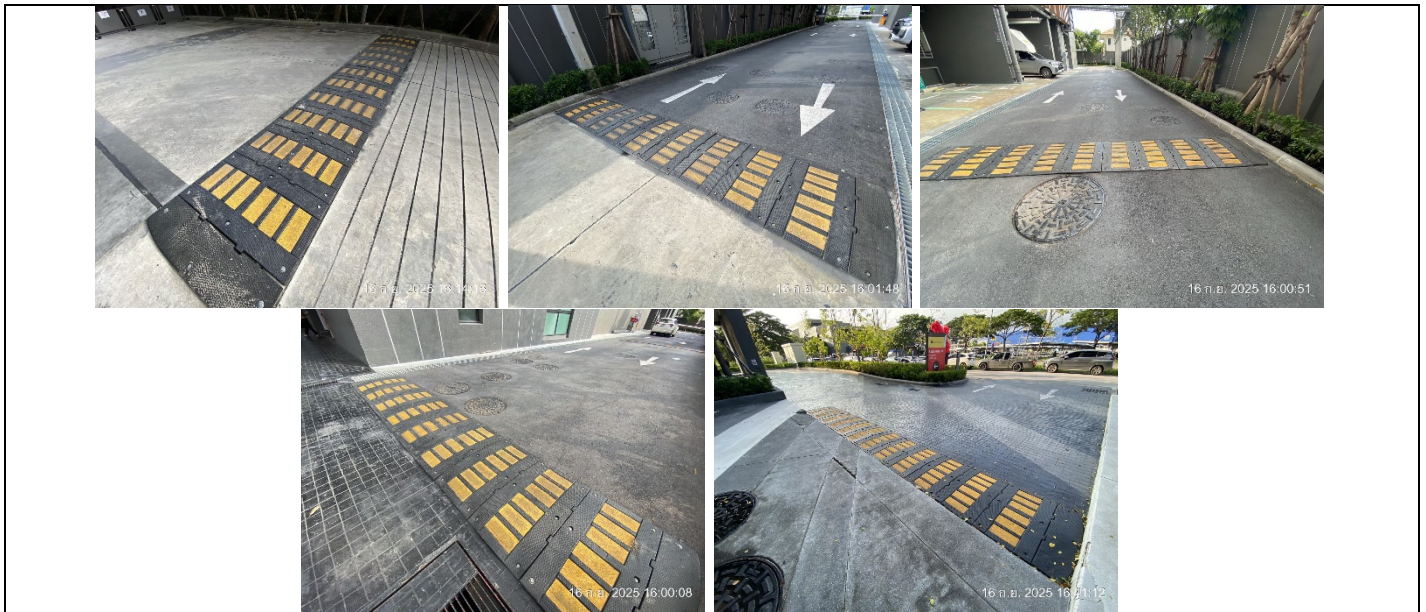
รูปที่ ผ7.4 สันนุนชะลอความเร็ว

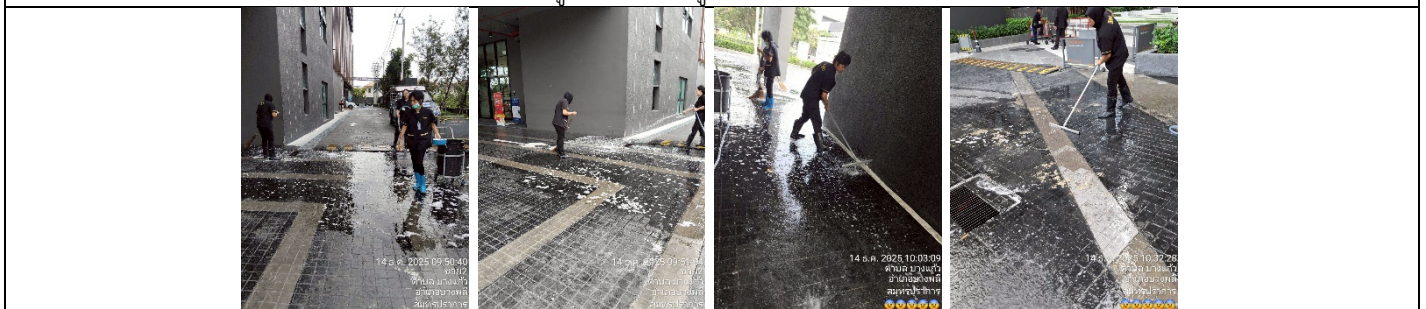
รูปที่ ผ7.5 เจ้าหน้าที่ทำความสะอาดถนนภายในโครงการ

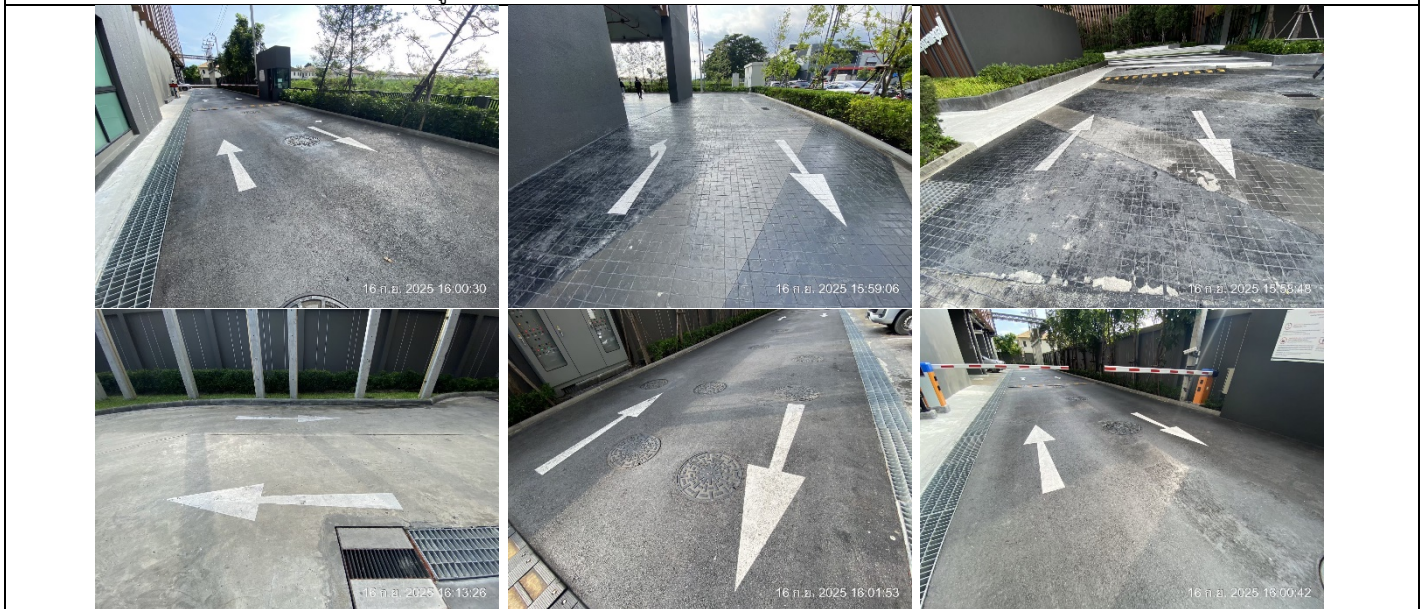
รูปที่ ผ7.6 ป้ายสัญลักษณ์จราจรบนพื้นทาง

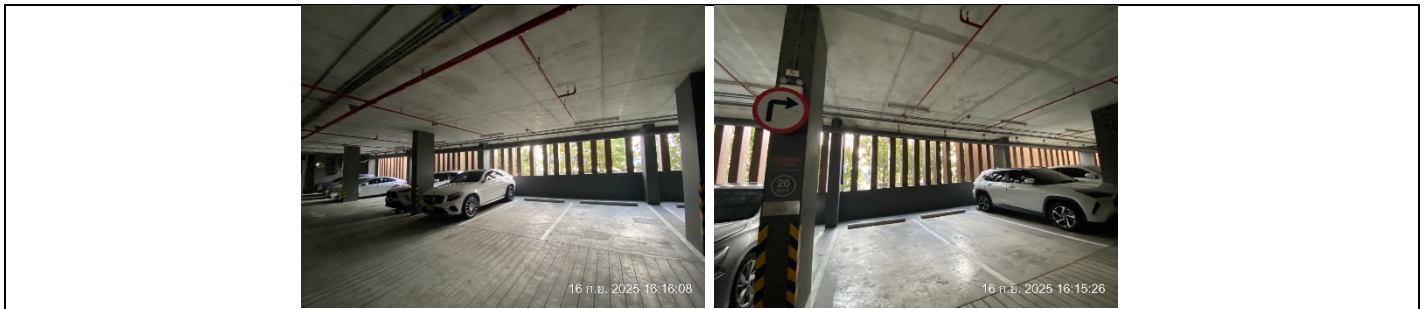
รูปที่ ผ7.7 ระบายอากาศแบบธรรมชาติ บริเวณที่จอดรถภายในอาคาร

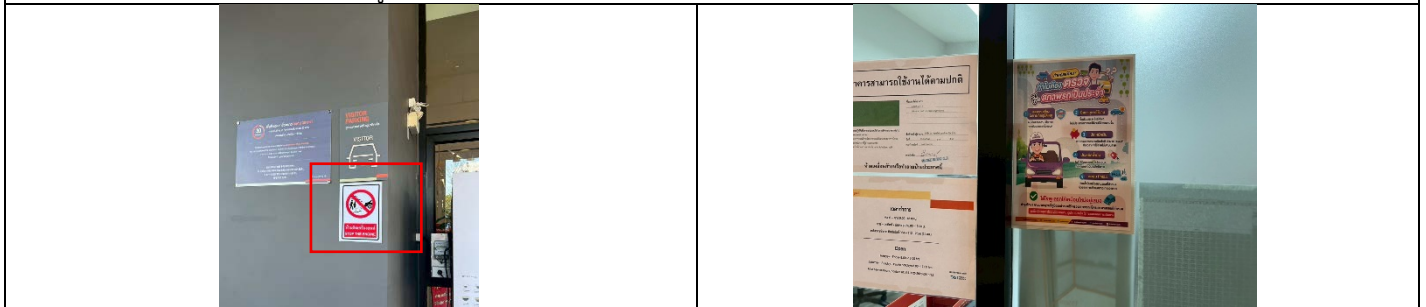
รูปที่ ผ7.8 ป้ายห้ามติดเครื่องยนต์ทิ้งไว้

รูปที่ ผ7.9 ป้ายรณรงค์ให้ผู้พักอาศัยตรวจสอบสภาพรถยนต์

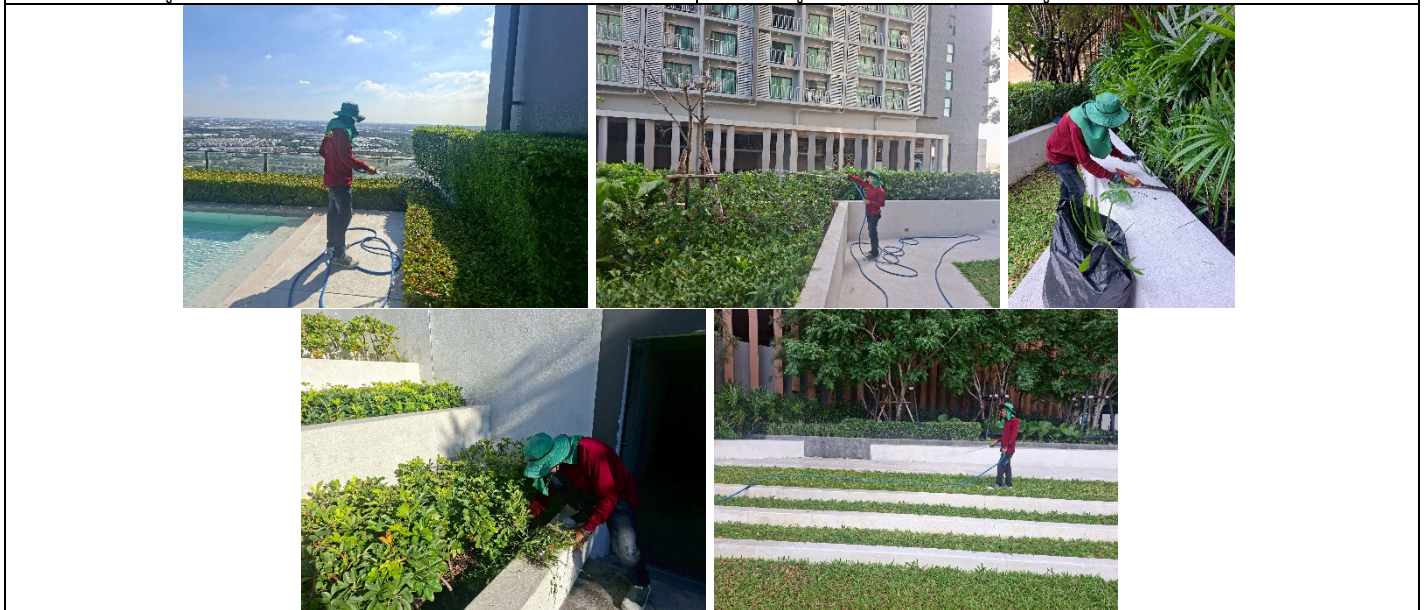
รูปที่ ผ7.10 เจ้าหน้าที่ดูแลพื้นที่สีเขียวในโครงการ

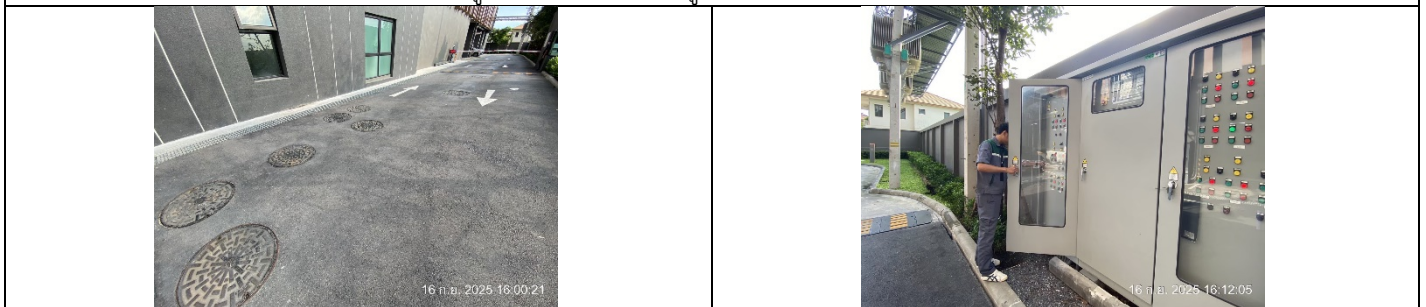
รูปที่ ผ7.11 บริเวณระบบบำบัดน้ำเสีย

รูปที่ ผ7.12 เจ้าหน้าที่ที่มีความรู้ความชำนาญ ดูแลรักษาและควบคุม  
ระบบบำบัดน้ำเสียของโครงการ

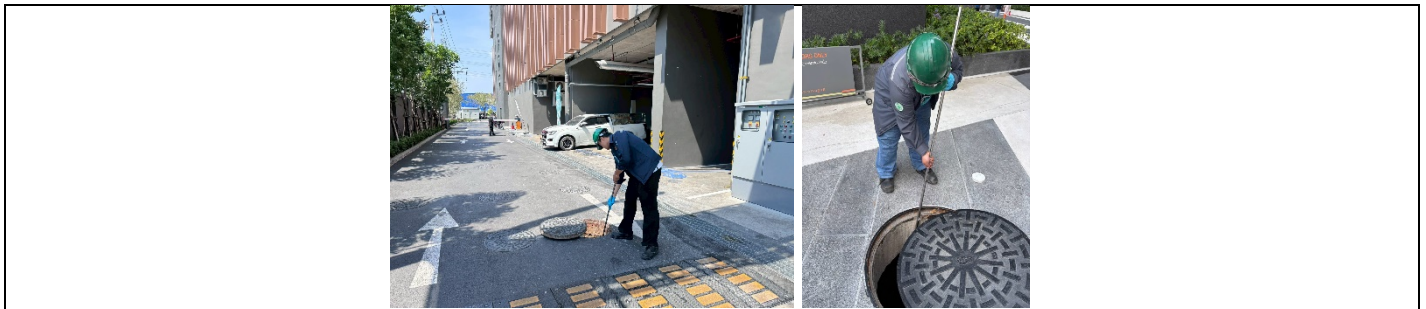
รูปที่ ผ7.13 บ่อตรวจคุณภาพน้ำทั้งภายหลังการบำบัด และก่อนระบายออกสู่ภายนอกโครงการ

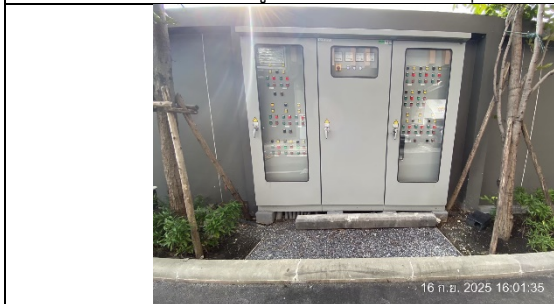
รูปที่ ผ7.14 ระบบมอเตอร์ไฟฟ้าสำหรับระบบบำบัดน้ำเสีย

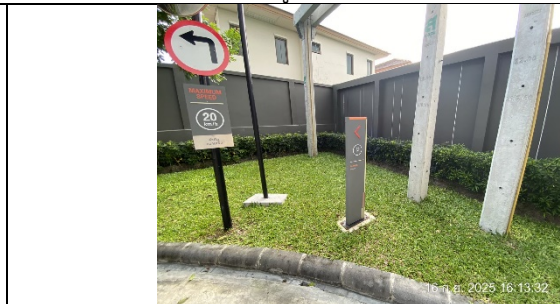
รูปที่ ผ7.15 บริเวณพื้นที่บำบัดก๊าซมีเทน

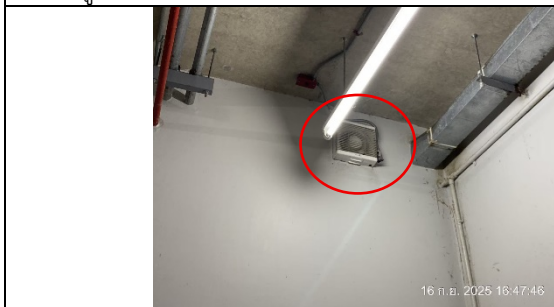
รูปที่ ผ7.16 พัดลมดูดอากาศ ห้องพักมูลฝอยเปียก

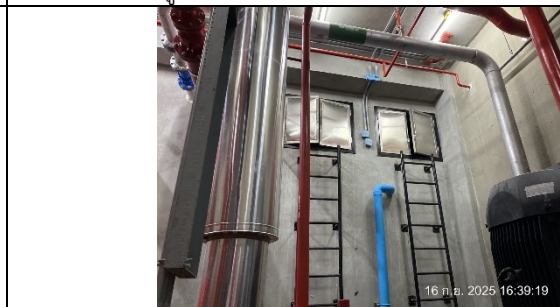
รูปที่ ผ7.17 ถังเก็บน้ำใต้ดิน

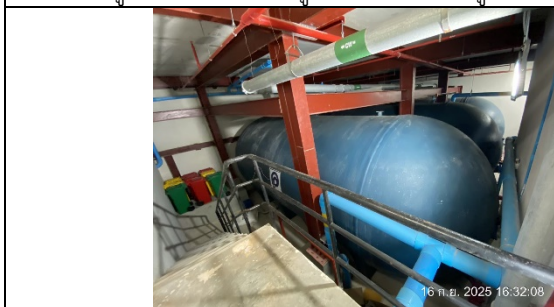
รูปที่ ผ7.18 ถังเก็บน้ำชั้นหลังคา

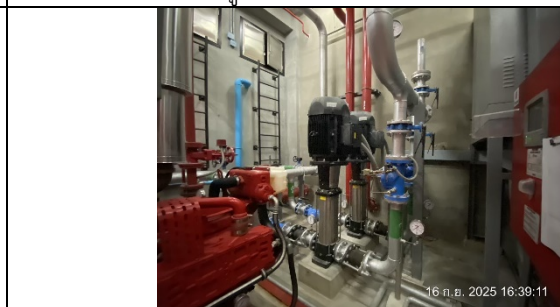
รูปที่ ผ7.19 ระบบสูบน้ำ

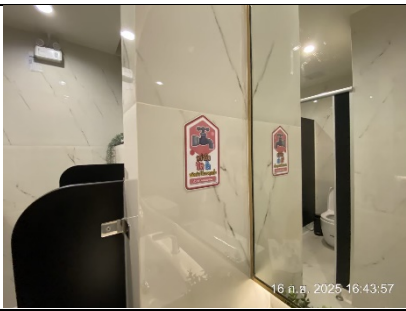
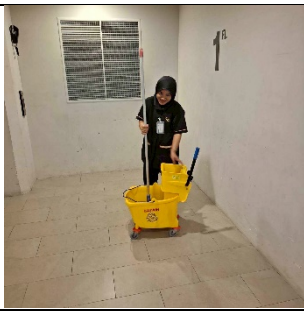
รูปที่ ผ7.21 ป้ายรณรงค์การประหยัดน้ำ	รูปที่ ผ7.22 พนักงานใช้ภาชนะรองน้ำ ก่อนที่จะนำไปใช้ดูแล

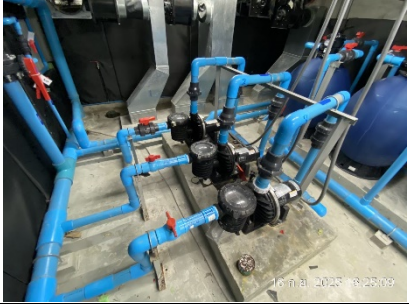
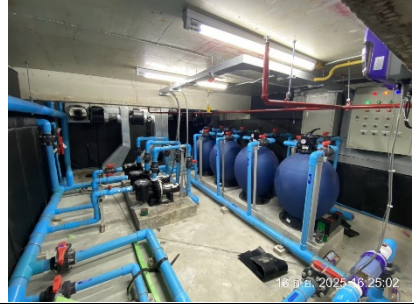
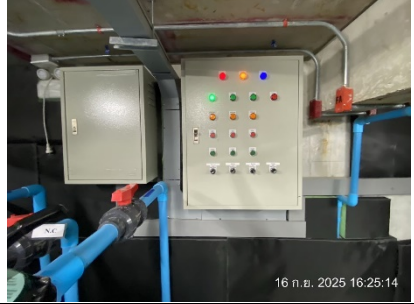
รูปที่ ผ7.23 ระบบเกลือ (Salt chlorinator) ในการฆ่าเชื้อโรค และระบบกรอง ของสระว่ายน้ำน้ำ

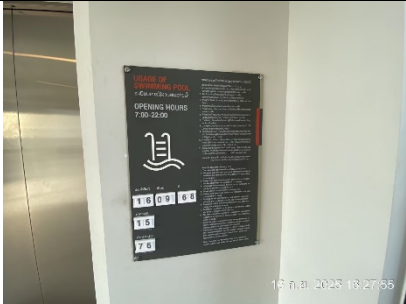
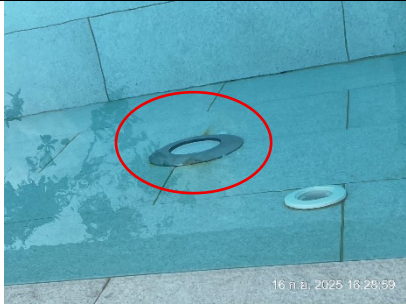
รูปที่ ผ7.25 ป้ายแสดงกฎข้อปฏิบัติสำหรับผู้ใช้สระว่ายน้ำ	รูปที่ ผ7.26 ไฟฟ้าส่องสว่าง บริเวณรอบพื้นที่สระว่ายน้ำ

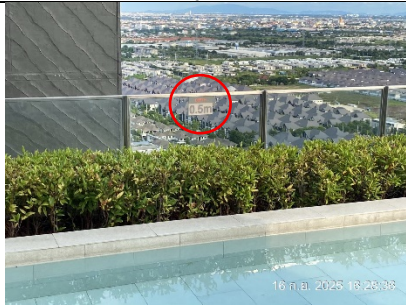
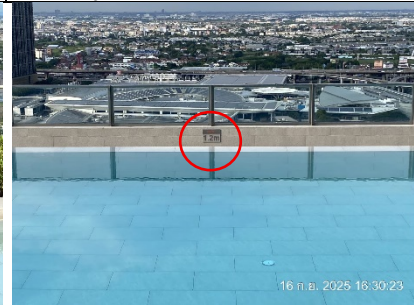
รูปที่ ผ7.27 ป้ายบอกระดับความลึก บริเวณสระว่ายน้ำน้ำ

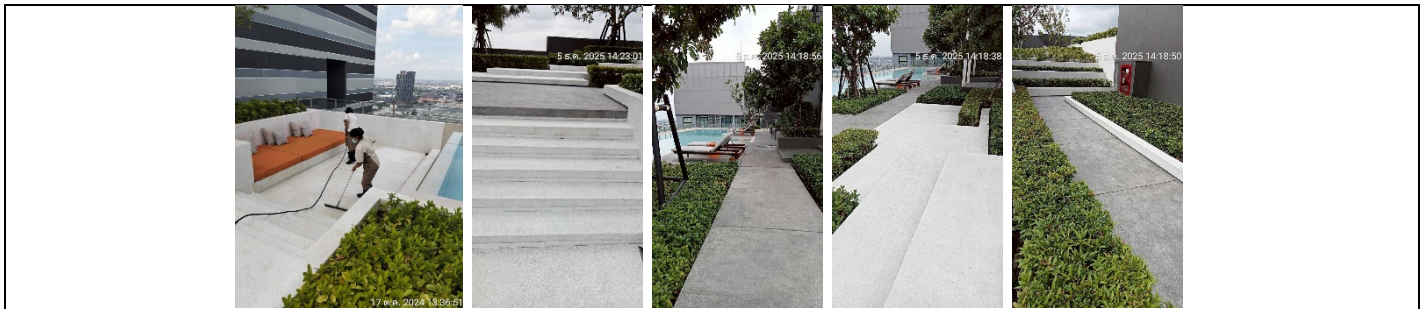
รูปที่ ผ7.28 พนักงานทำความสะอาดไม่ให้ขอบสระ และทางเดินขอบสระ

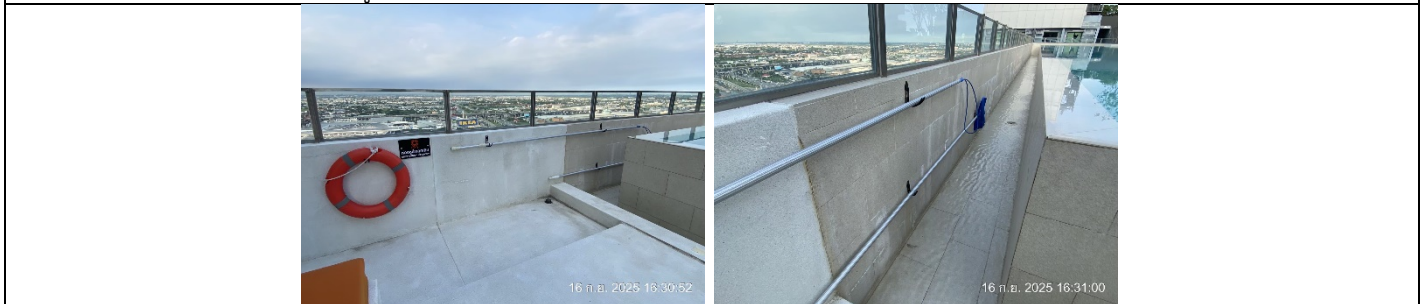
รูปที่ ผ7.29 อุปกรณ์ประจำสระว่ายน้ำ

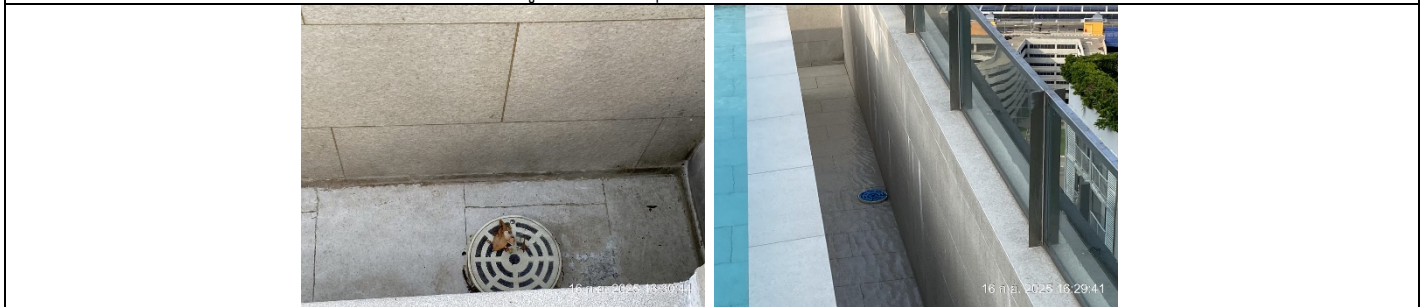
รูปที่ ผ7.30 ท่อระบายน้ำล้น บริเวณสระว่ายน้ำ

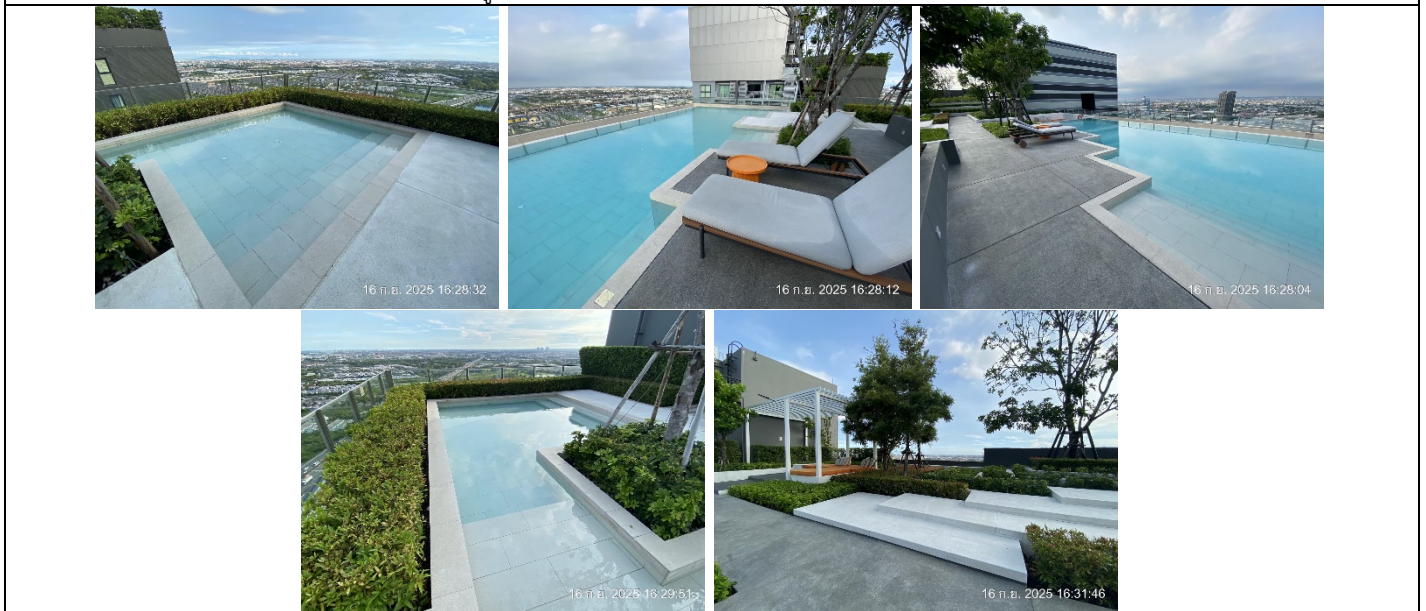
รูปที่ ผ7.31 บริเวณสระว่ายน้ำ

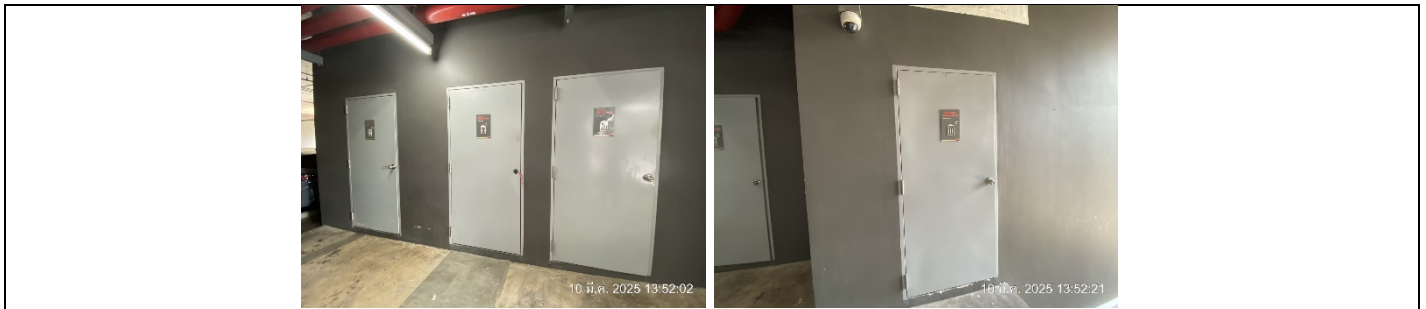
รูปที่ ผ7.38 ห้องพัสดุฝอยรวม

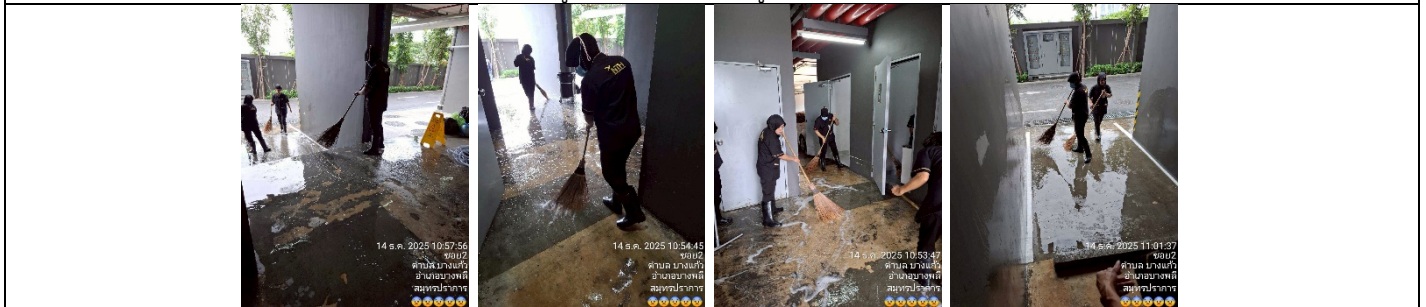
รูปที่ ผ7.39 พนักงานทำความสะอาดอาคารพัสดุฝอยรวม

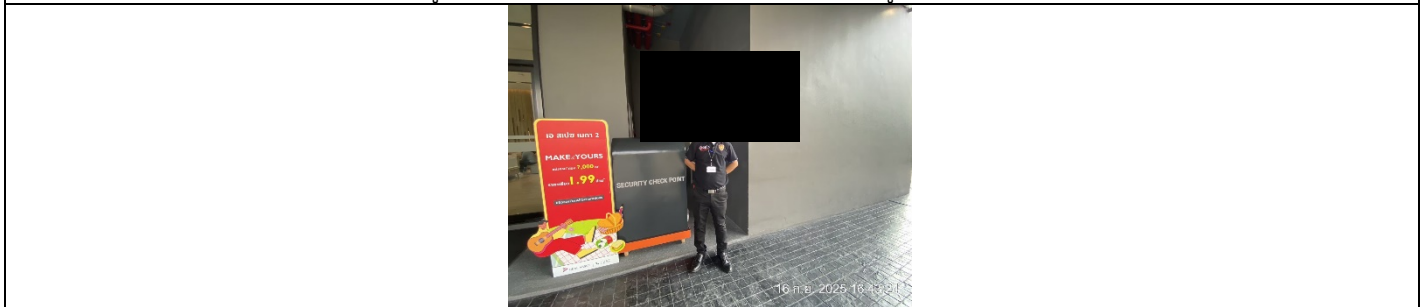
รูปที่ ผ7.40 พนักงานคอยอำนวยความสะดวกด้านการจราจร

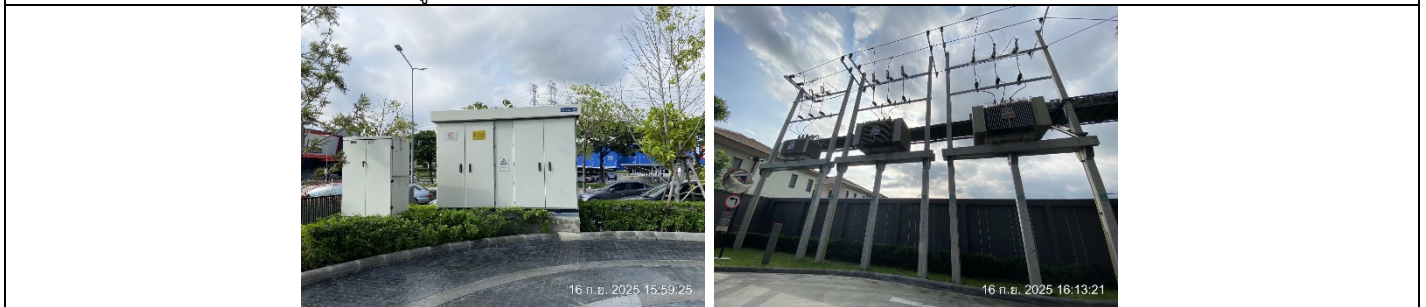
รูปที่ ผ7.41 หม้อแปลงไฟฟ้า

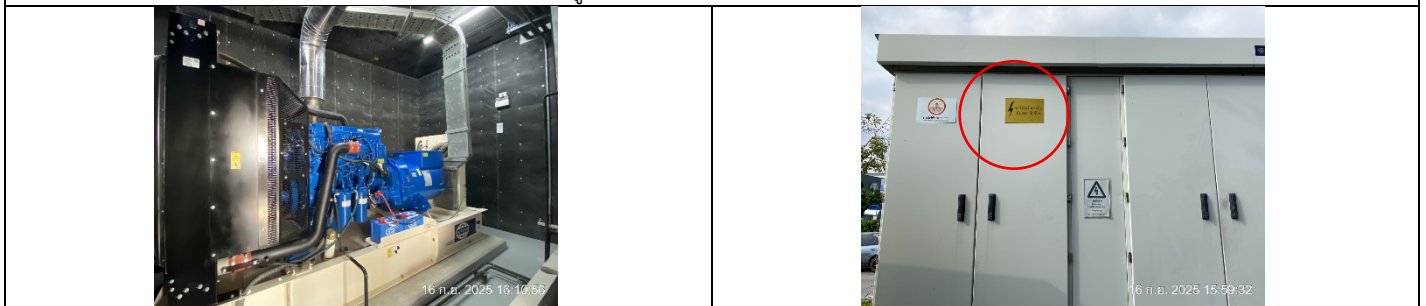
รูปที่ ผ7.42 เครื่องกำเนิดไฟฟ้า

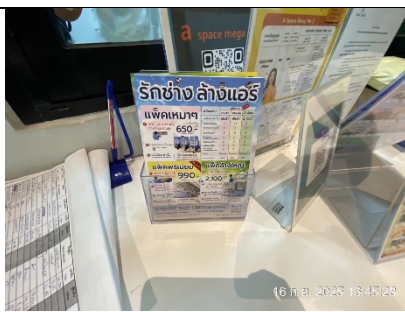
รูปที่ ฃ7.44 แผ่นพับประชาสัมพันธ์ภายในพื้นที่โครงการให้ทำการล้างเครื่องปรับอากาศเป็นประจำสม่ำเสมอ  
พร้อมระบุเบอร์ติดต่อช่างซ่อม/ล้างเครื่องปรับอากาศ

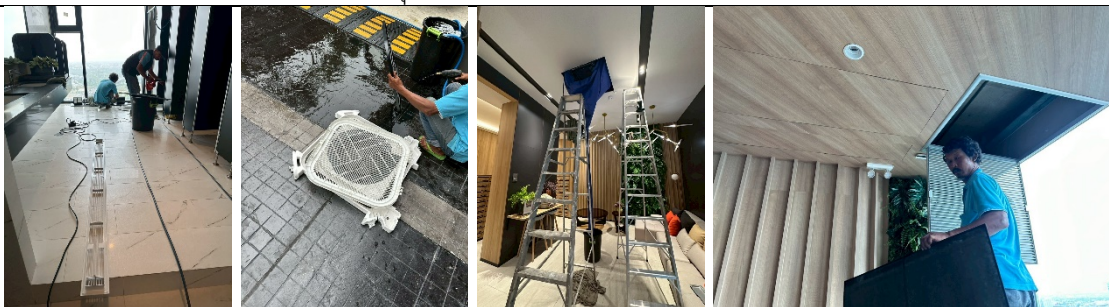
รูปที่ ฃ7.45 ล้างเครื่องปรับอากาศ

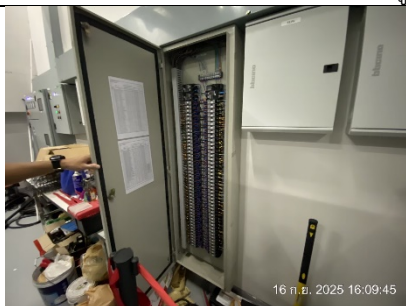
รูปที่ ฃ7.46 ตู้สวิทช์ควบคุมอุปกรณ์ไฟฟ้าแสงสว่าง

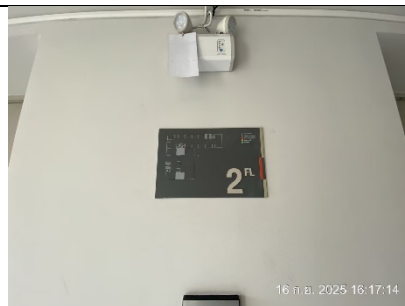
รูปที่ ฃ7.47 เลขแสดงชั้น

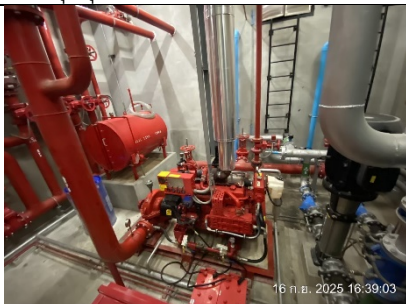
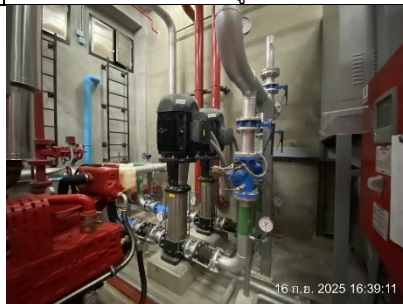
รูปที่ ฃ7.48 เครื่องสูบน้ำดับเพลิง

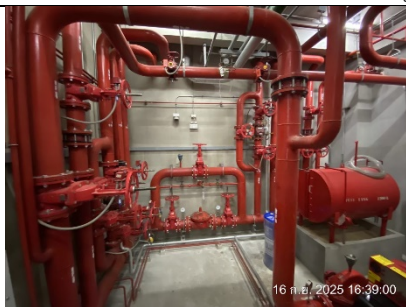
รูปที่ ฃ7.49 ระบบท่อยืน (Stand pipe system)

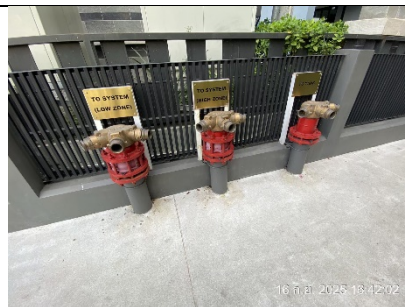
รูปที่ ฃ7.50 ระบบหัวกระจายน้ำดับเพลิง  
(Automatic Sprinkler system)

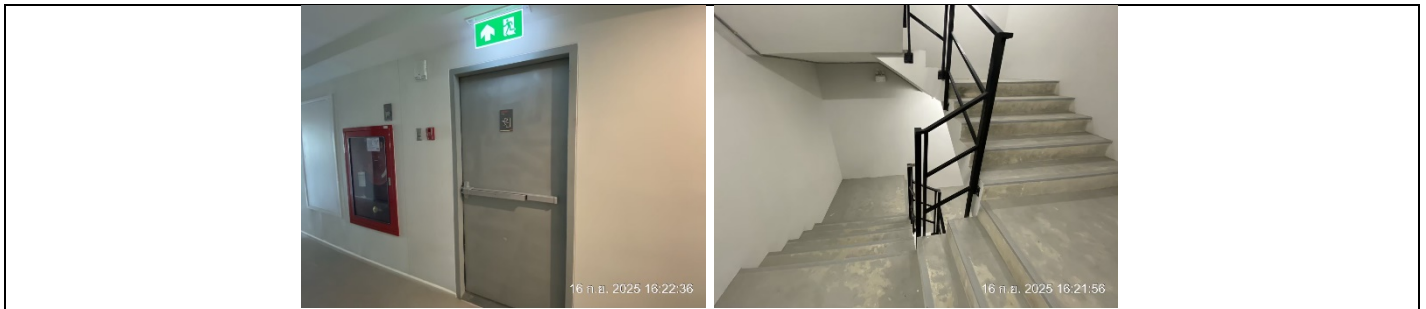
รูปที่ ผ7.60 บันไดหนีไฟ และประตูหนีไฟ

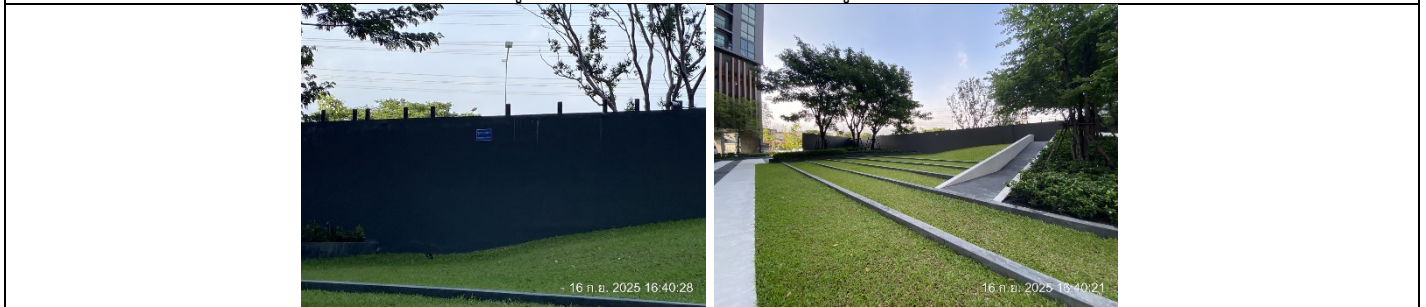
รูปที่ ผ7.61 จุฬารวมคน

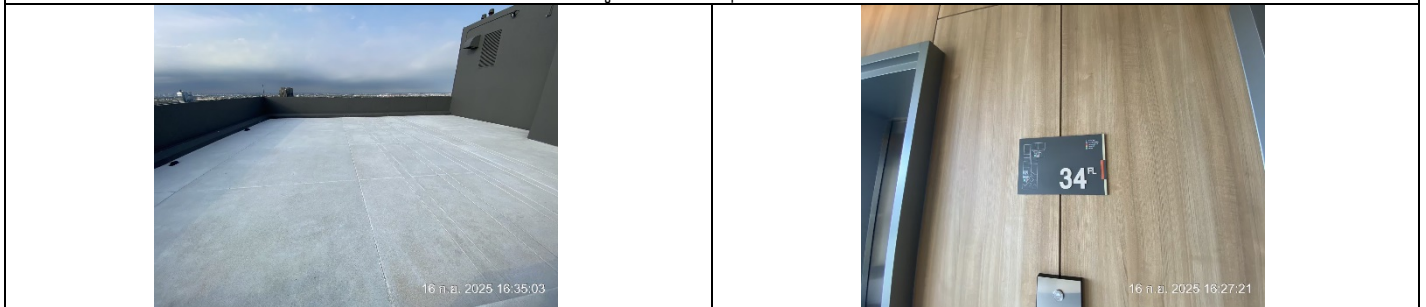
รูปที่ ผ7.62 พื้นที่หนีไฟทางอากาศ

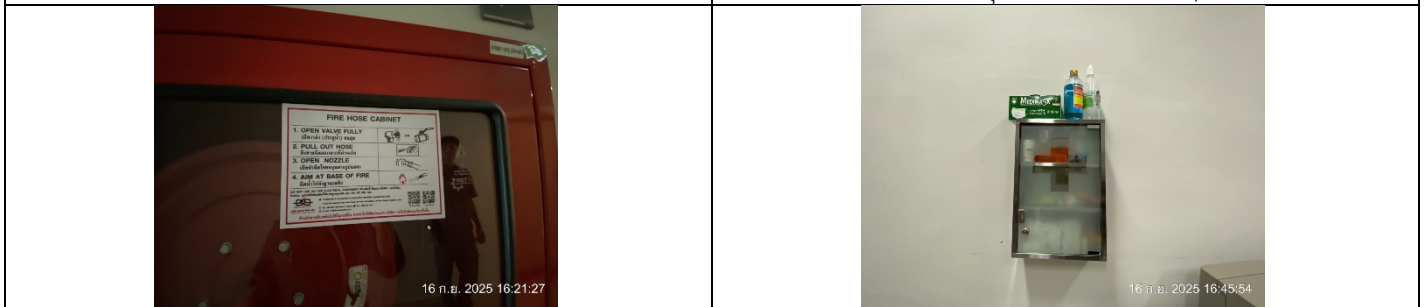
รูปที่ ผ7.64 ป้ายแนะนำการใช้อุปกรณ์

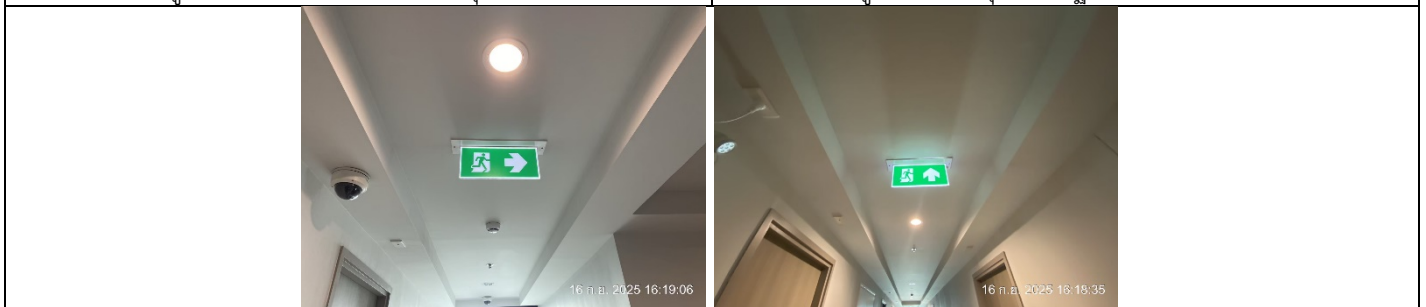
รูปที่ ผ7.66 ป้ายบอกทางออกฉุกเฉิน

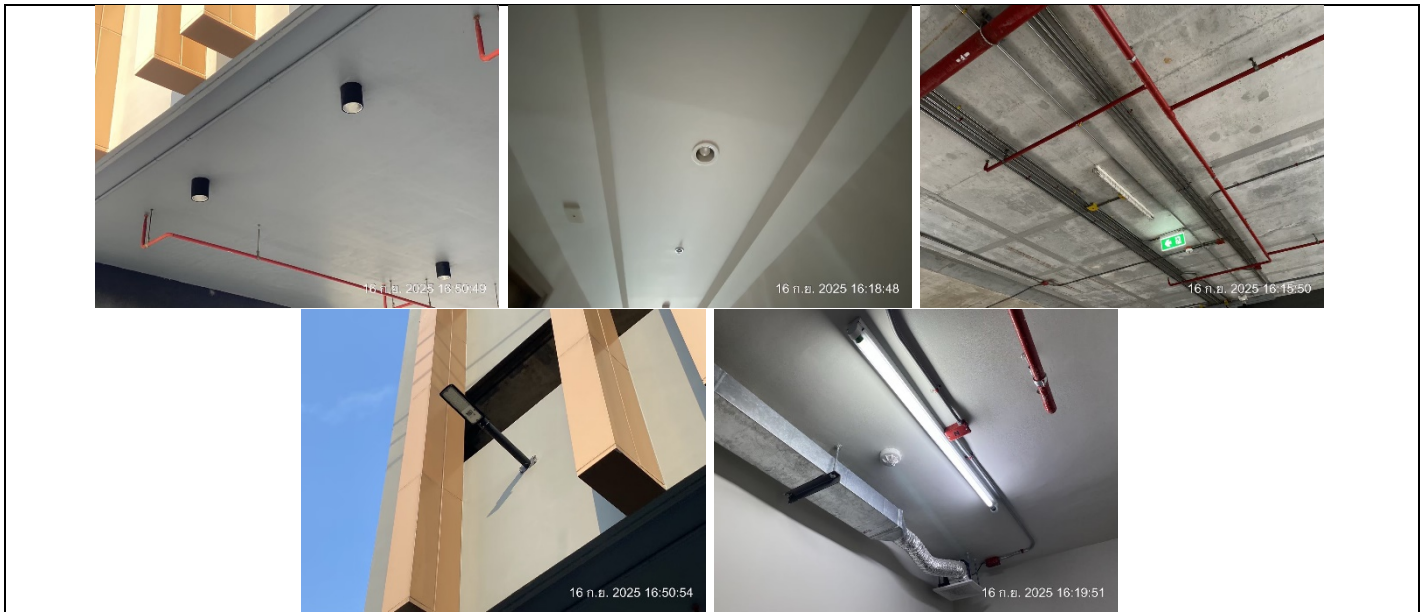
รูปที่ ผ7.67 ไฟฟ้าแสงสว่าง บริเวณทางเข้า – ออก บริเวณโดยรอบ และบริเวณภายในโครงการ

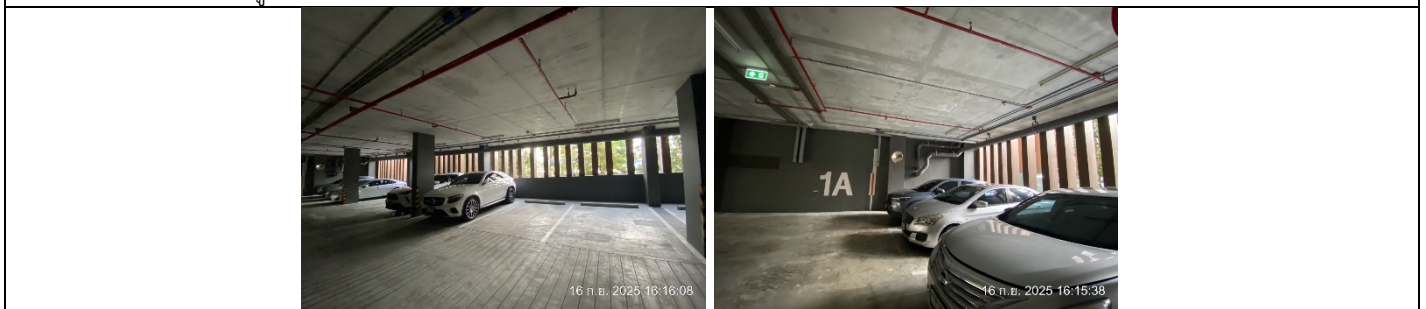
รูปที่ ผ7.68 ที่จอดรถ

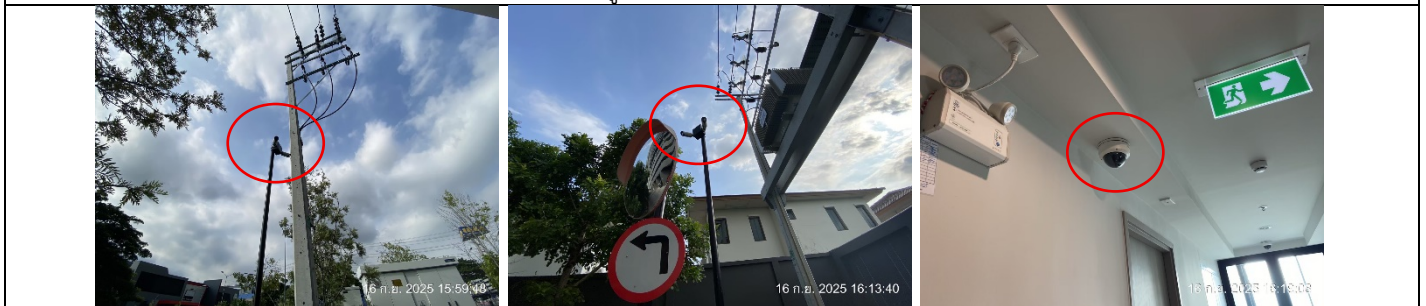
รูปที่ ผ7.69 กล้องวงจรปิด (CCTV System)

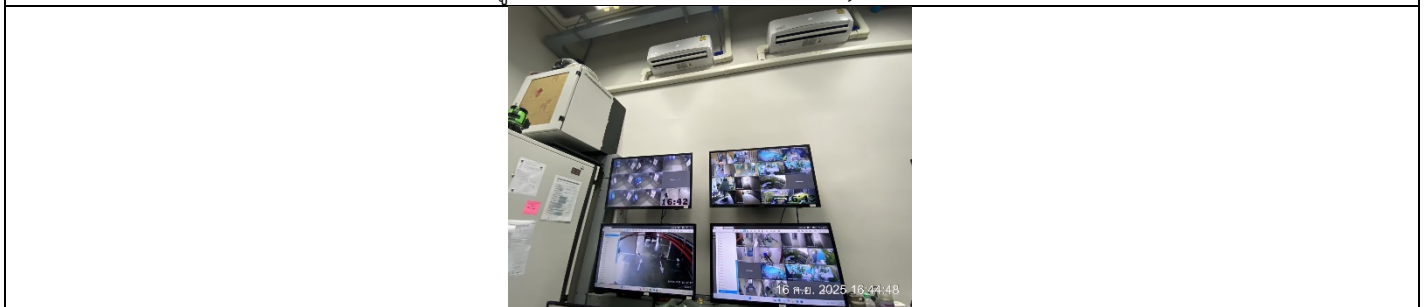
รูปที่ ผ7.70 ระบบโทรทัศน์วงจรปิด (CCTV System)

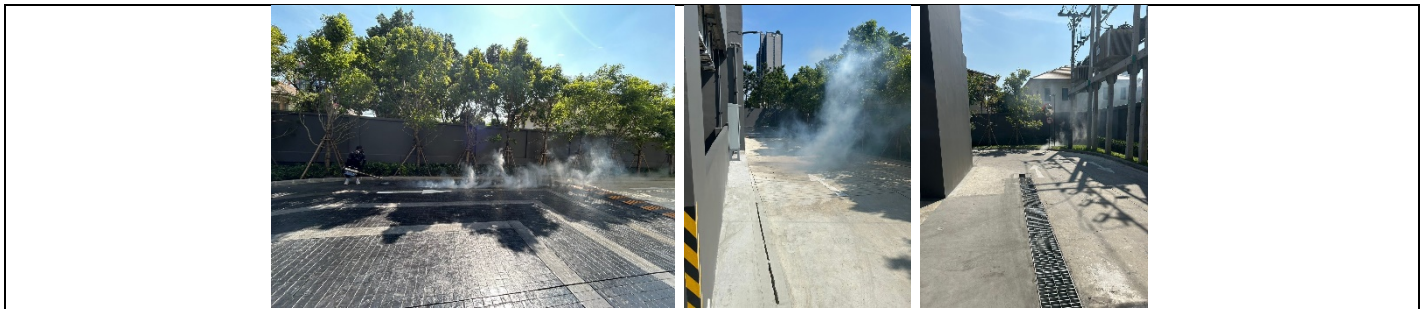
รูปที่ ผ7.71 ทำลายแหล่งเพาะพันธุ์สัตว์พาหะนำโรค

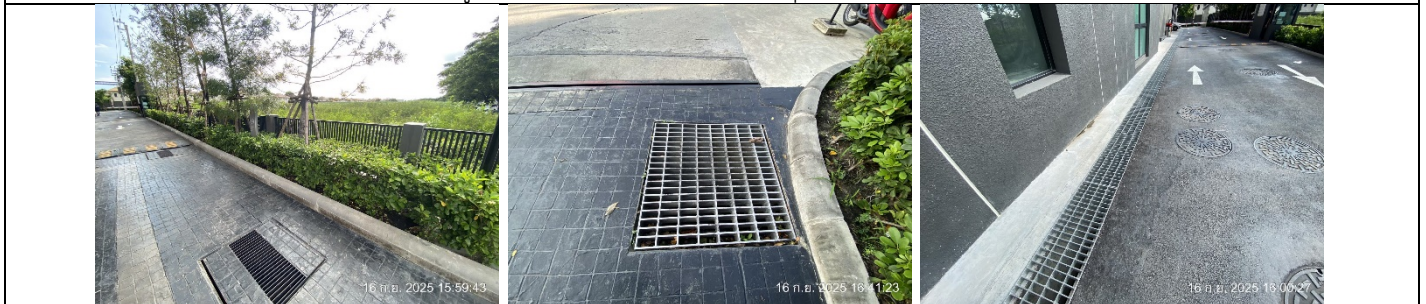
รูปที่ ผ7.72 ตะแกรงครอบคลุมรูท่อระบายน้ำ

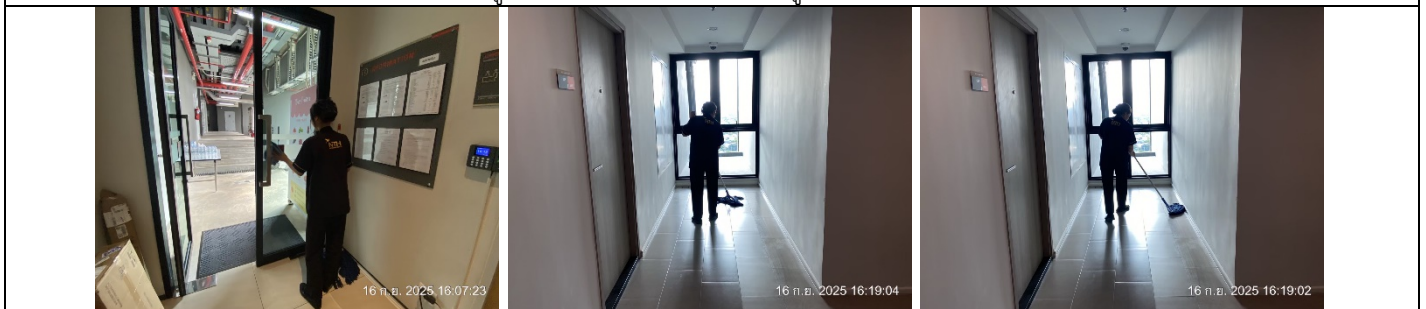
รูปที่ ผ7.73 พนักงานคอยดูแลรักษาความสะอาด ภายในอาคาร

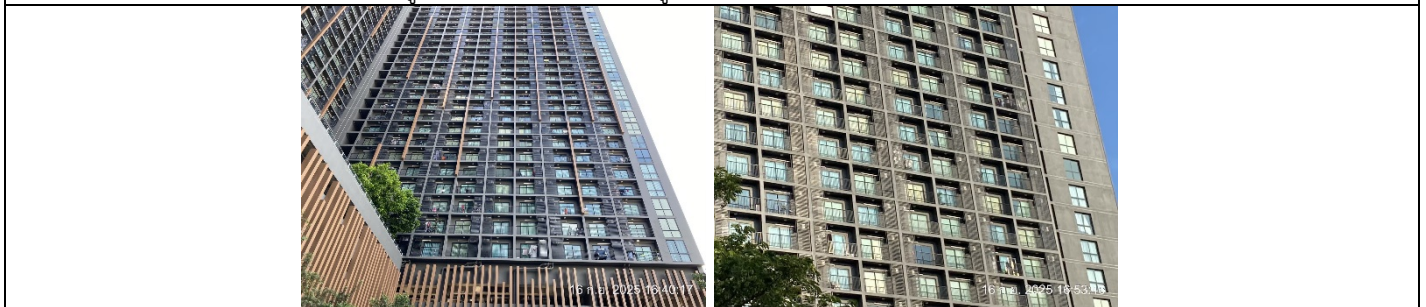
รูปที่ ผ7.74 ราวกันตก บริเวณระเบียงสำหรับแต่ละห้องพัก
