## ภาคผนวกที่ 7

ภาพถ่ายผลการปฏิบัติตามมาตรการป้องกันและแก้ไขผลกระทบสิ่งแวดล้อม และมาตรการติดตามตรวจสอบคุณภาพสิ่งแวดล้อม  
โครงการ BRIX PRACHA UTHIT (ระยะก่อสร้างทั่วไป)  
ประจำเดือนกรกฎาคม-ธันวาคม 2568

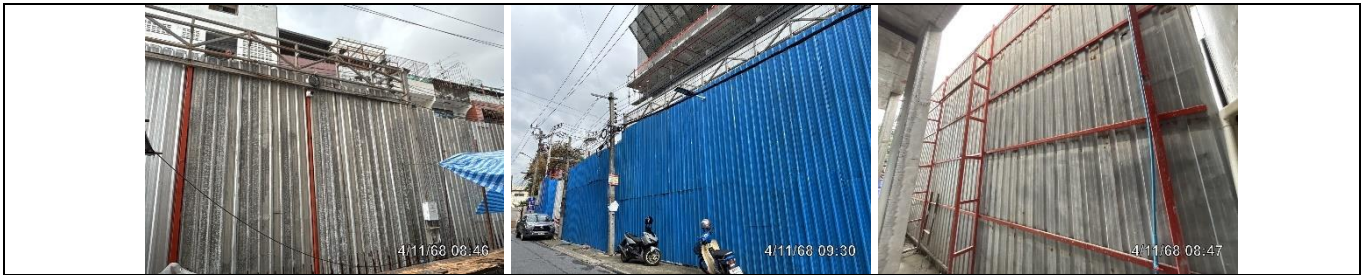
รูปที่ ๗.๑ รั้ว Metal Sheet

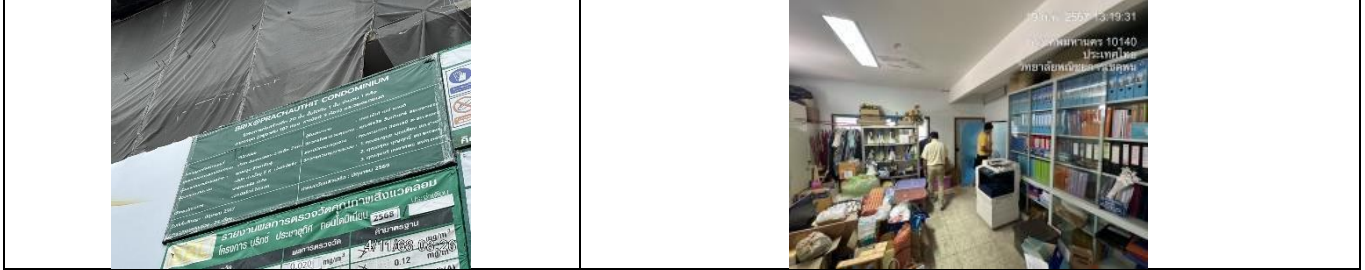
รูปที่ ๗.๒ ป้ายประชาสัมพันธ์โครงการ

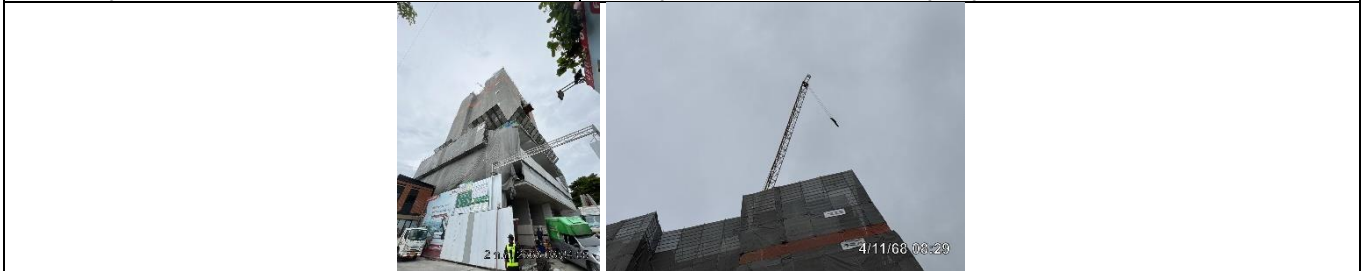
รูปที่ ๗.๔ การจัดวางตำแหน่งเครื่องจักรภายในพื้นที่โครงการ

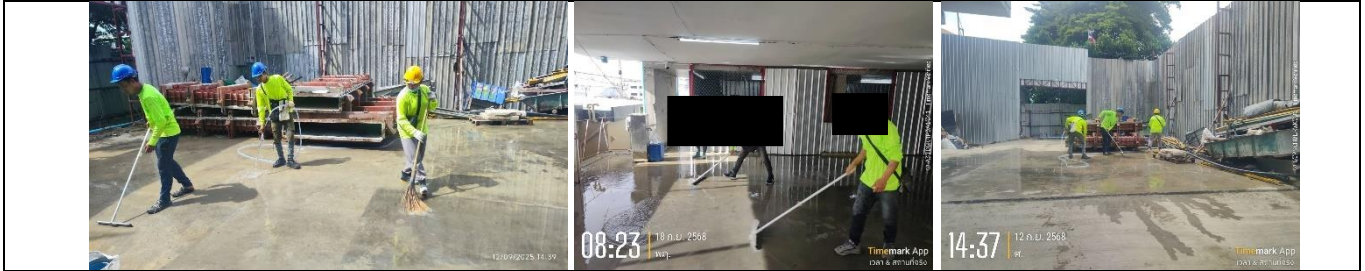
รูปที่ ๗.๕ เจ้าหน้าที่ฉีดพรมน้ำภายในพื้นที่ก่อสร้าง

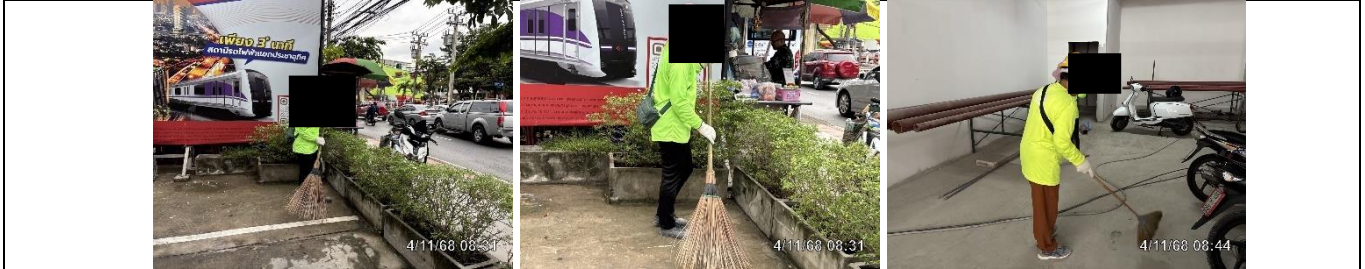
รูปที่ ๗.๖ คนงานคอยกวาดเศษดิน ทราย บริเวณปากทางเข้า-ออกโครงการ

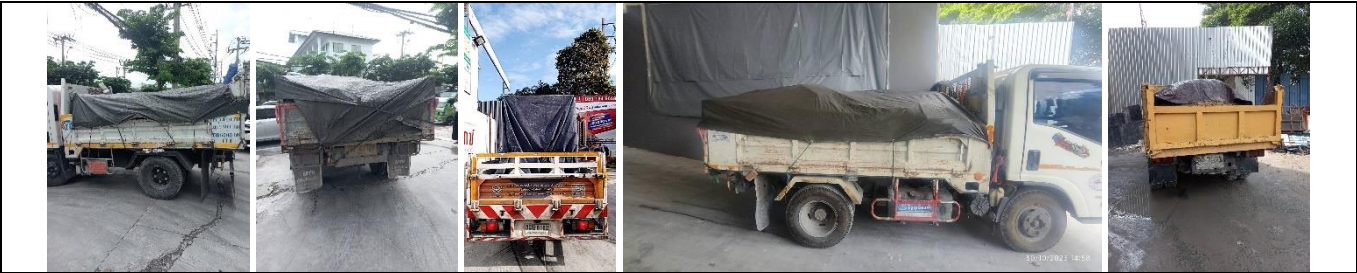
รูปที่ ฎ7.7 รถบรรทุกใช้ผ้าใบคลุมรถ

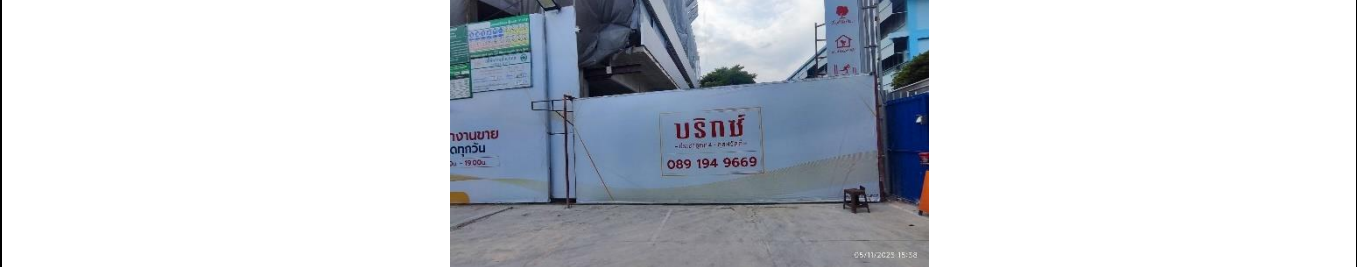
รูปที่ ฎ7.8 บริเวณปากทางเข้า-ออกปิดทึบ

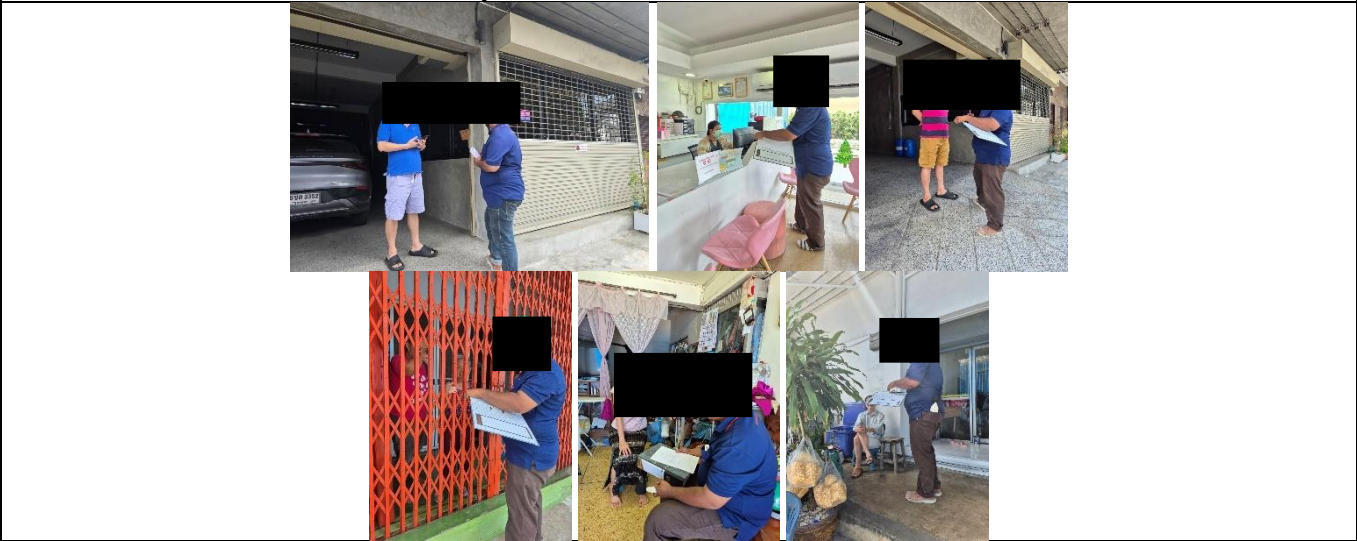
รูปที่ ฎ7.9 เจ้าหน้าที่เข้าสำรวจ ถ่ายภาพสภาพรั้วกำแพงบ้าน และตัวอาคารพื้นที่ข้างเคียง

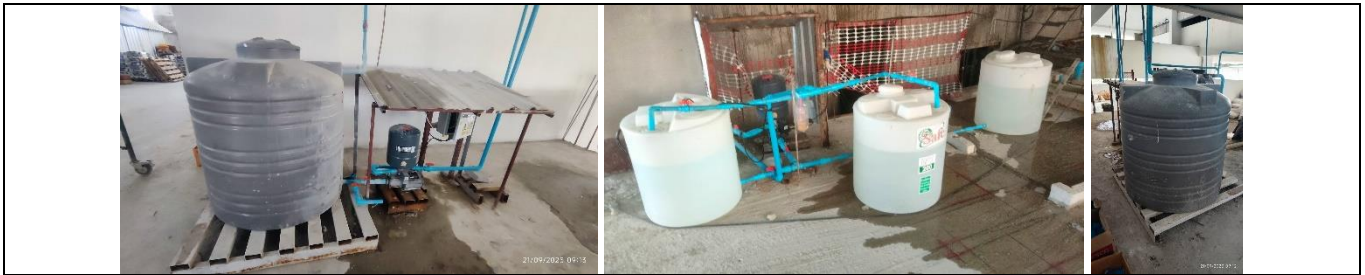
รูปที่ ผ7.12 ถึงสำรองน้ำใช้

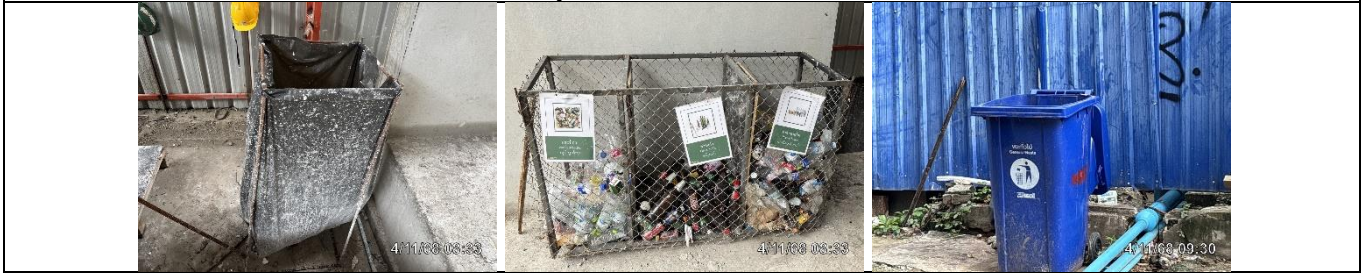
รูปที่ ผ7.13 ถึงขยะ

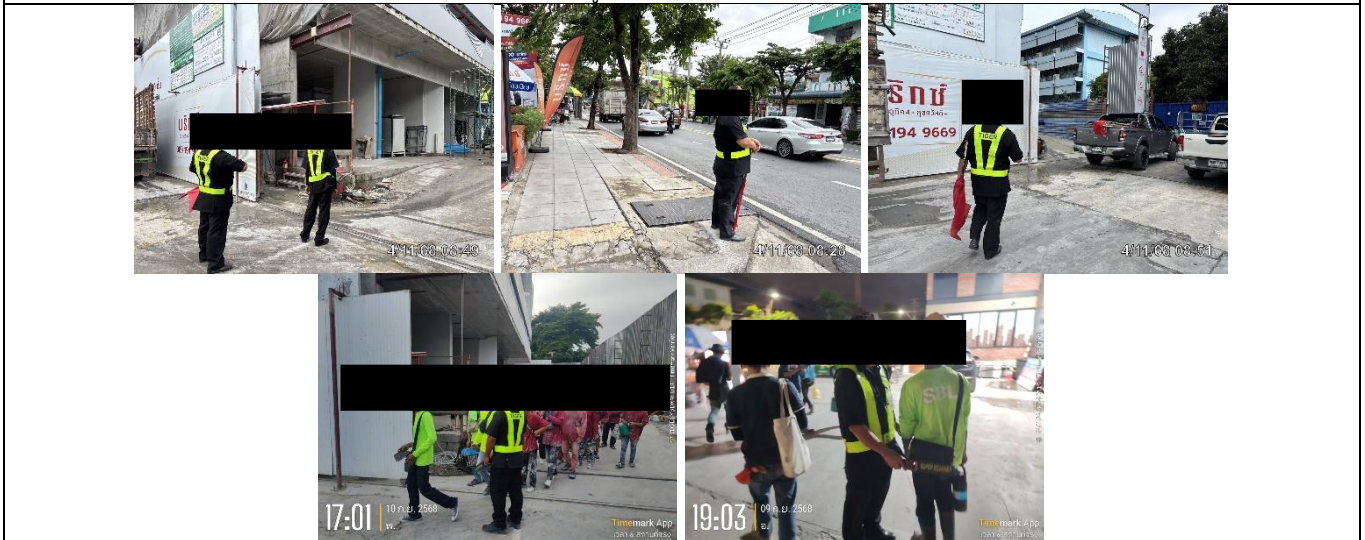
รูปที่ ผ7.14 เจ้าหน้าที่รักษาความปลอดภัย

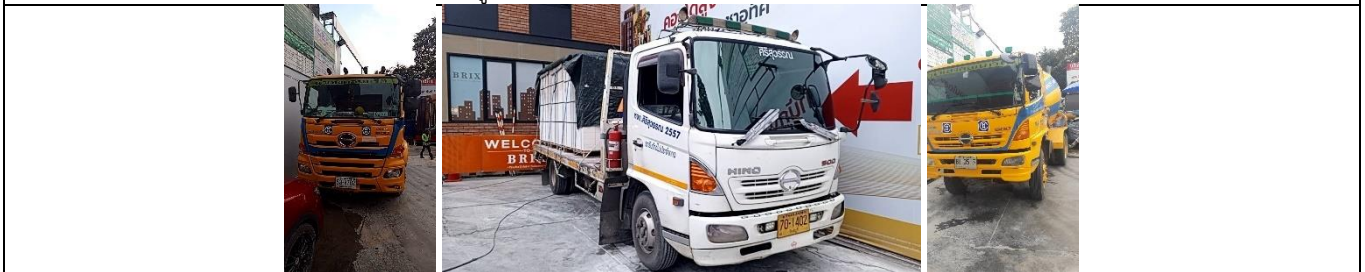
รูปที่ ผ7.15 ป้ายประชาสัมพันธ์บริเวณด้านข้างของรถขนส่งปูนซีเมนต์สำเร็จรูป

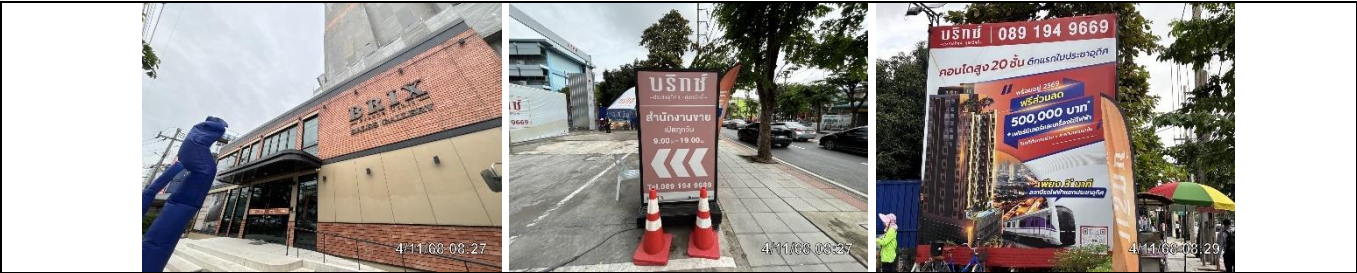
รูปที่ ผ7.16 ป้ายชื่อโครงการ

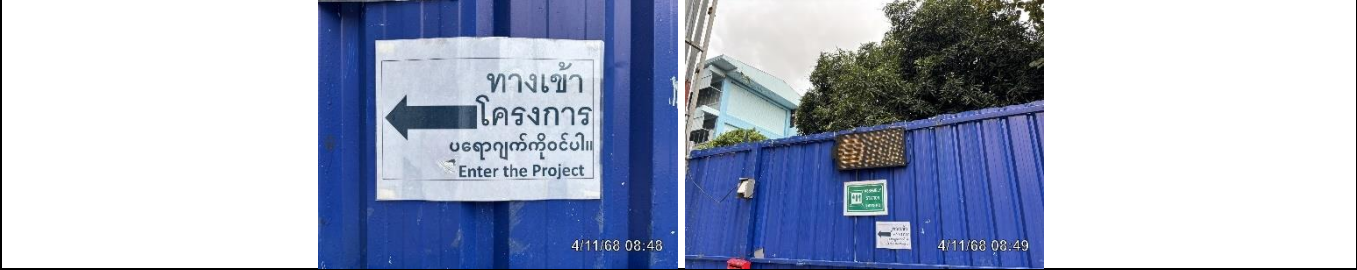
รูปที่ ผ7.17 ป้ายลูกศรแสดงทิศทางการเข้า-ออกโครงการ

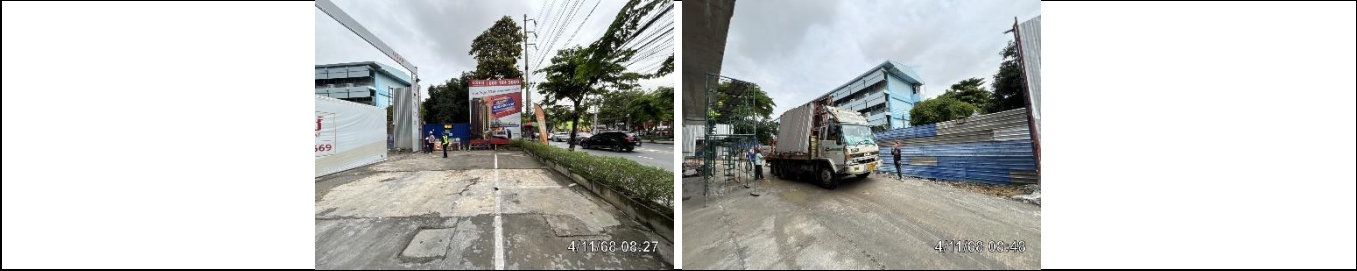
รูปที่ ผ7.18 พื้นที่สำหรับจอดรถภายในพื้นที่โครงการ

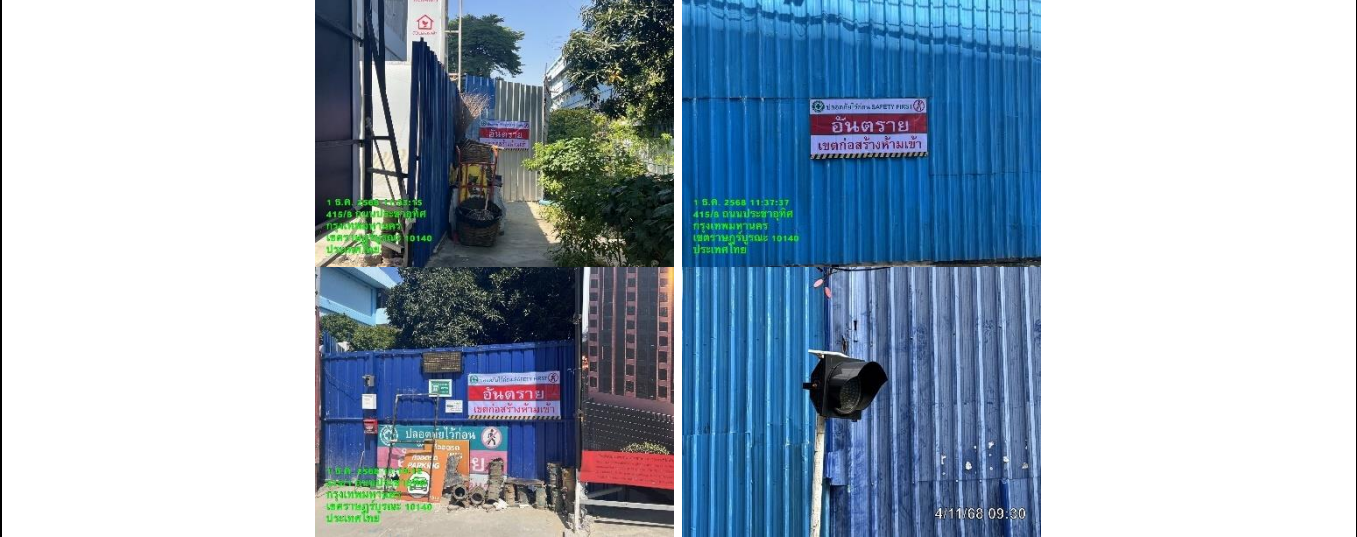
รูปที่ ผ7.19 ป้ายอันตรายเขตก่อสร้าง และไฟกระพริบ

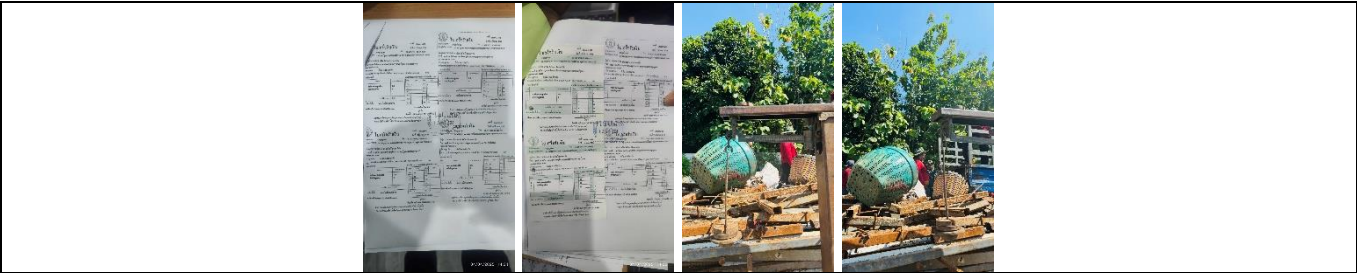
รูปที่ ผ7.27 รถบรรทุกมารับเศษวัสดุที่เหลือใช้ไปกำจัด

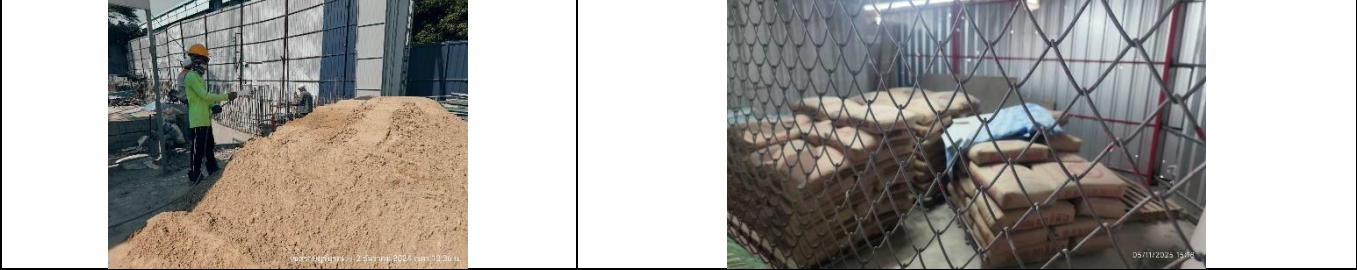
รูปที่ ผ7.28 คนงานคอยฉีดพรมน้ำบริเวณพื้นที่กองทราย

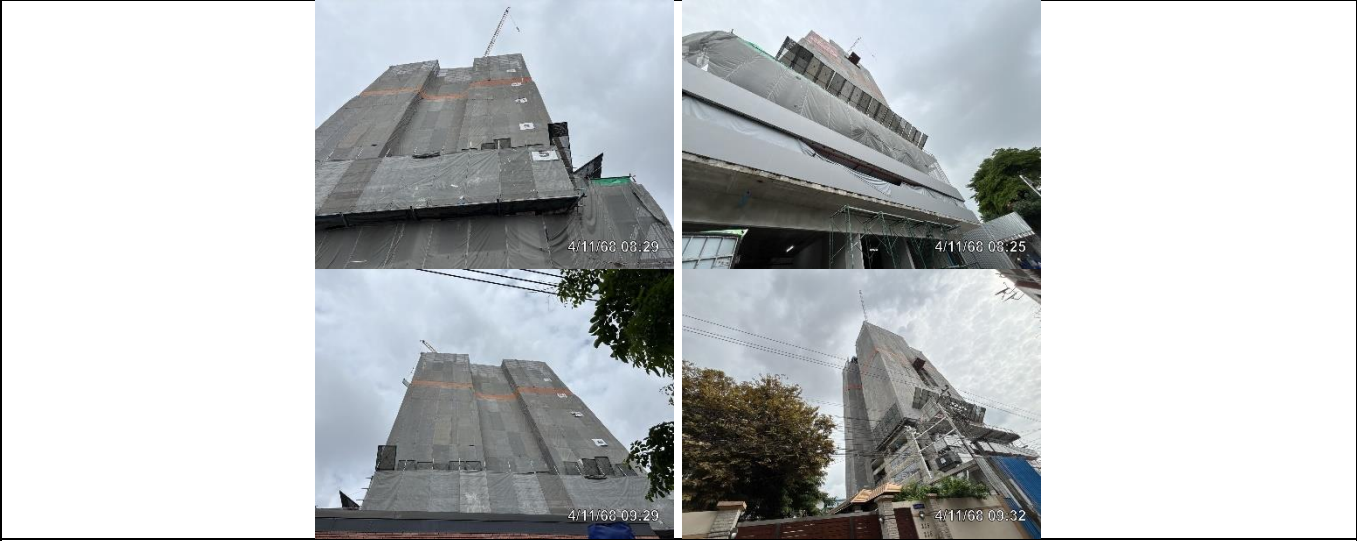
รูปที่ ผ7.30 ผ้าใบก่อสร้าง (Mesh Sheet)

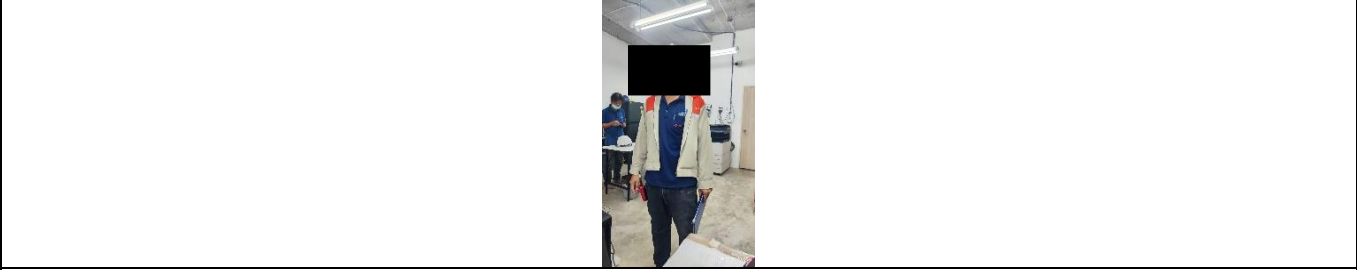
รูปที่ ผ7.31 วิศวกรควบคุมงาน

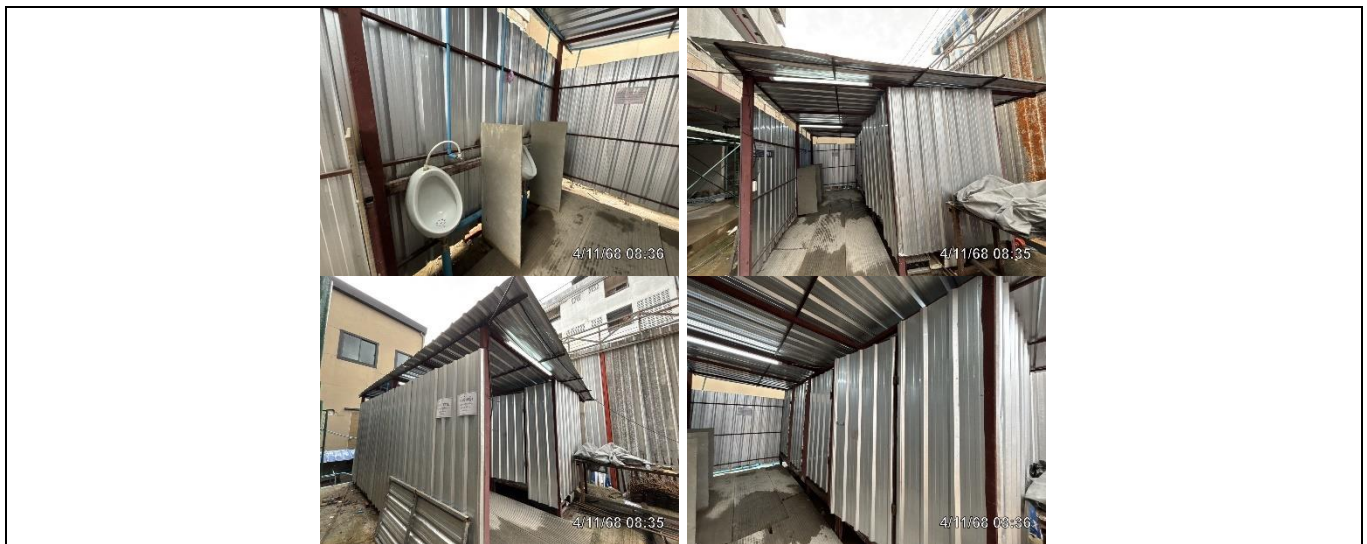
รูปที่ ๗7.32 ห้องส้วมสำหรับคนงานก่อสร้าง

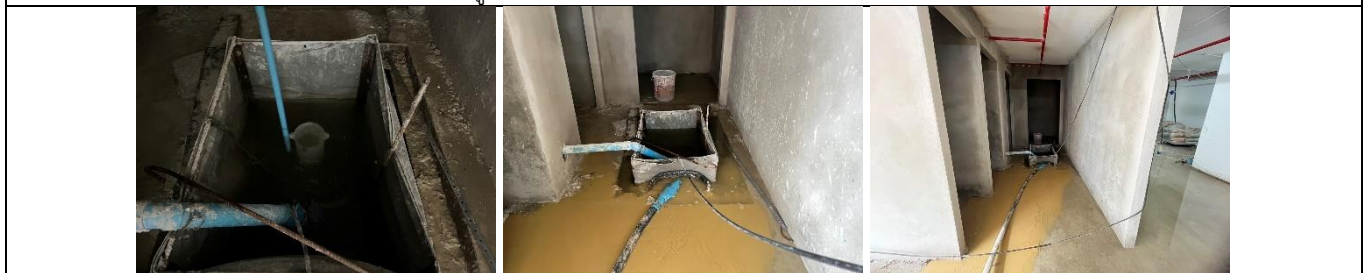
รูปที่ ๗7.33 ท่อระบายน้ำ และบ่อดักตะกอน

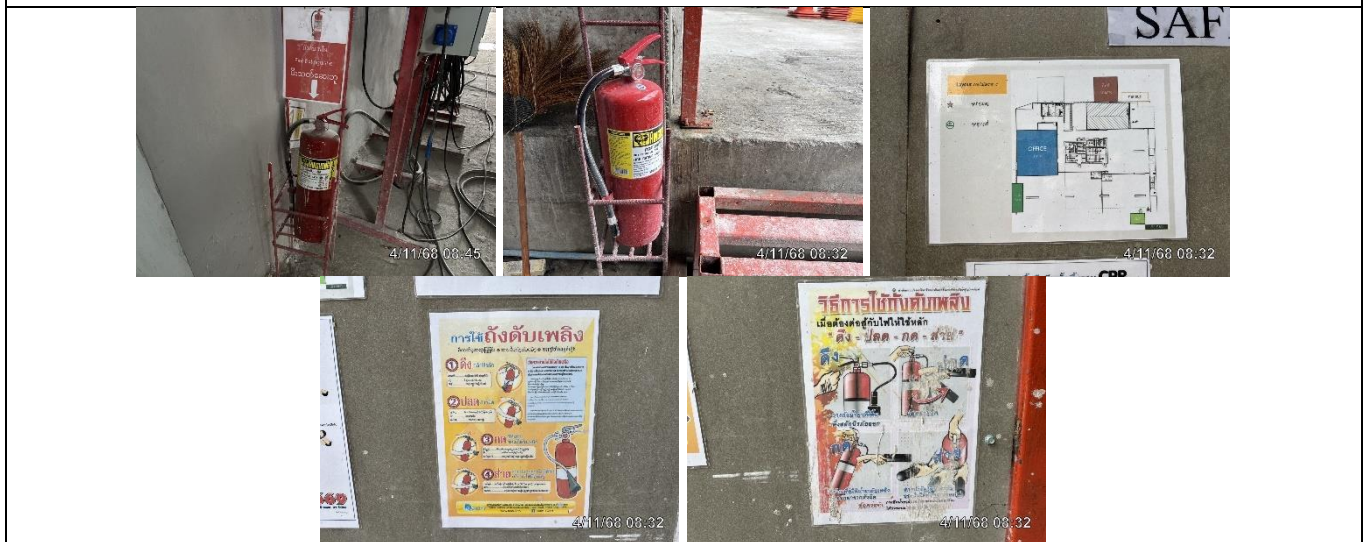
รูปที่ ๗7.34 ถังดับเพลิงเคมี และป้ายแจ้งตำแหน่งติดตั้งถังดับเพลิง

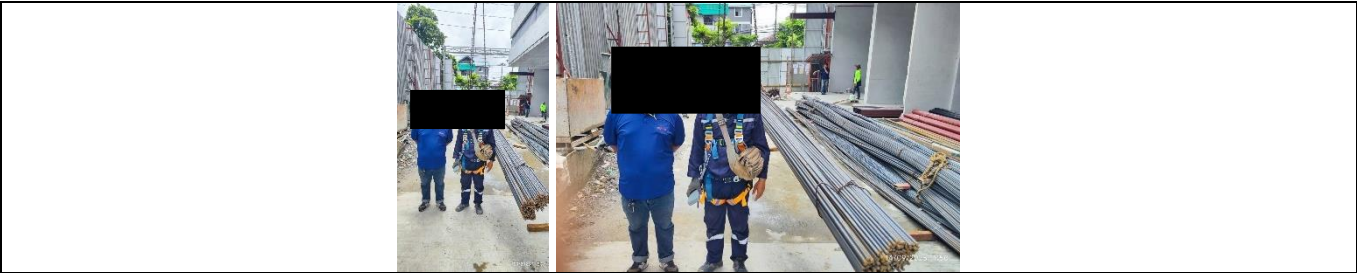
รูปที่ ๗.35 เจ้าหน้าที่ความปลอดภัย (จป.)

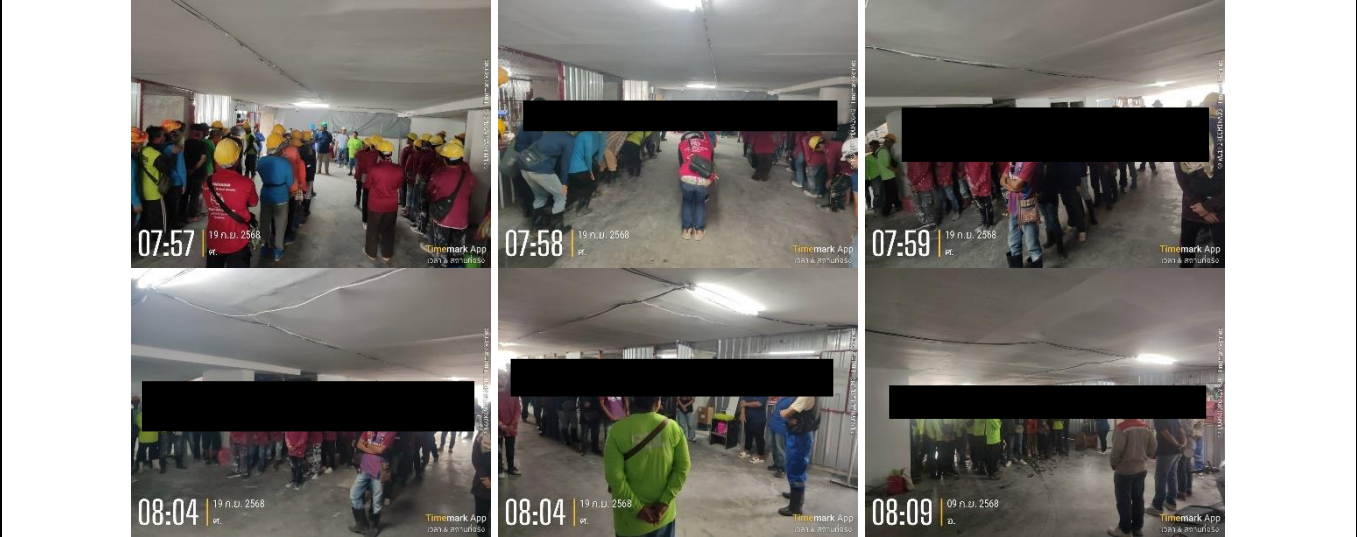
รูปที่ ๗.36 การ Morning talk

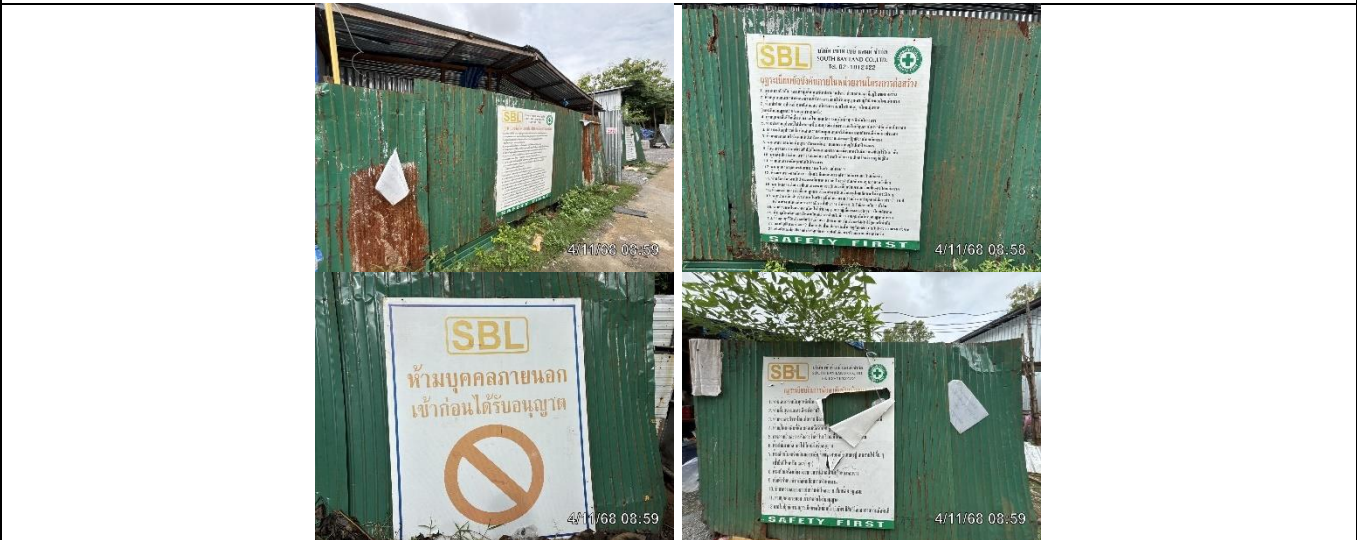
รูปที่ ๗.37 ป้ายบริเวณด้านหน้าพื้นที่บ้านพักคนงาน

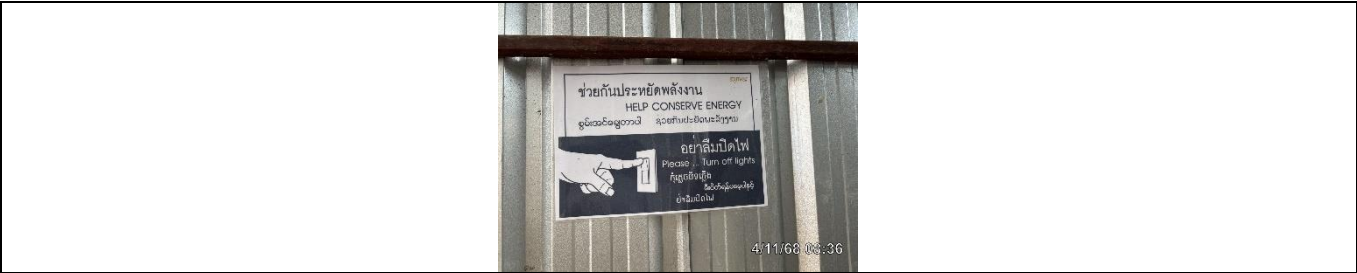
รูปที่ ผ7.46 ป้ายรณรงค์ประหยัดไฟฟ้า

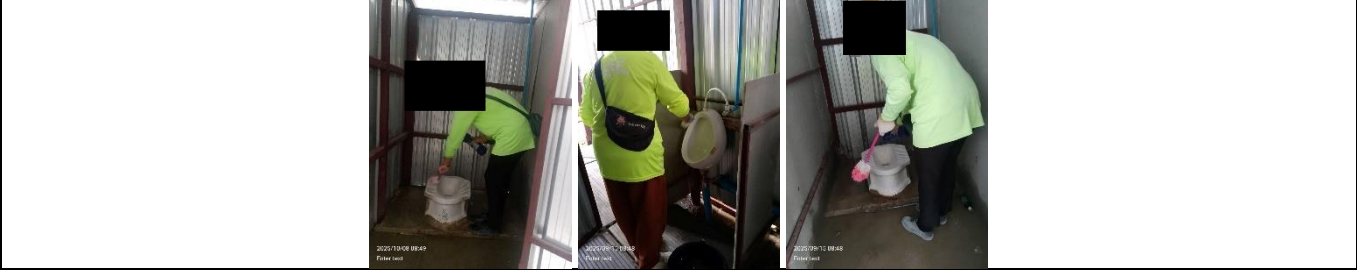
รูปที่ ผ7.47 คนงานดูแลความสะอาดห้องน้ำ

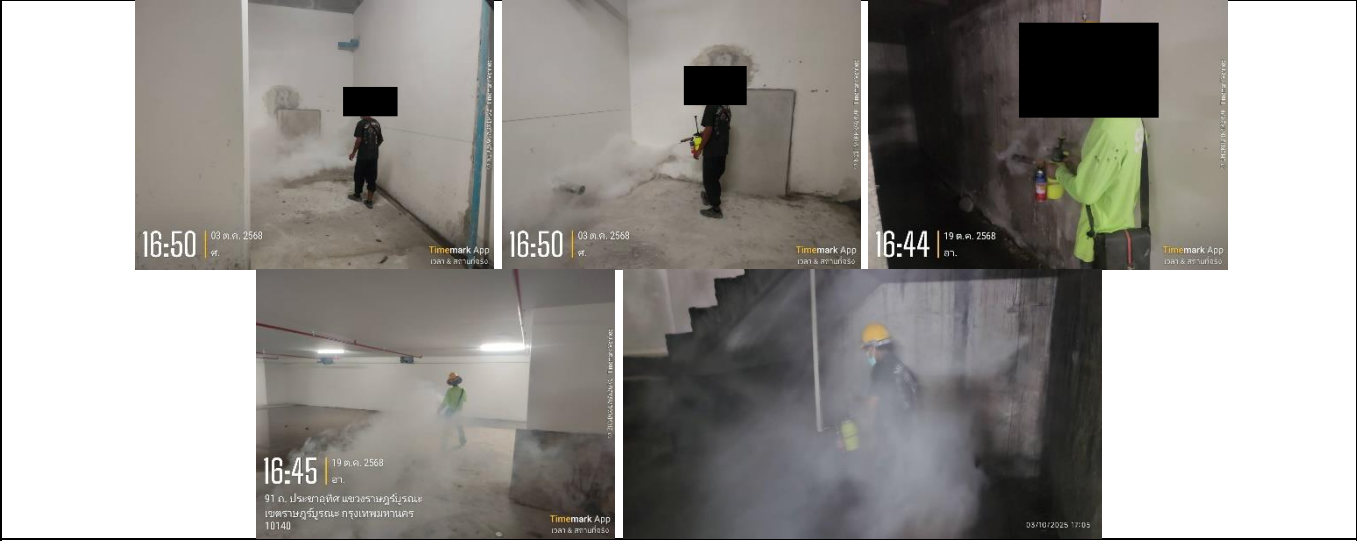
รูปที่ ผ7.48 การกำจัดสัตว์ที่เป็นพาหะนำโรค

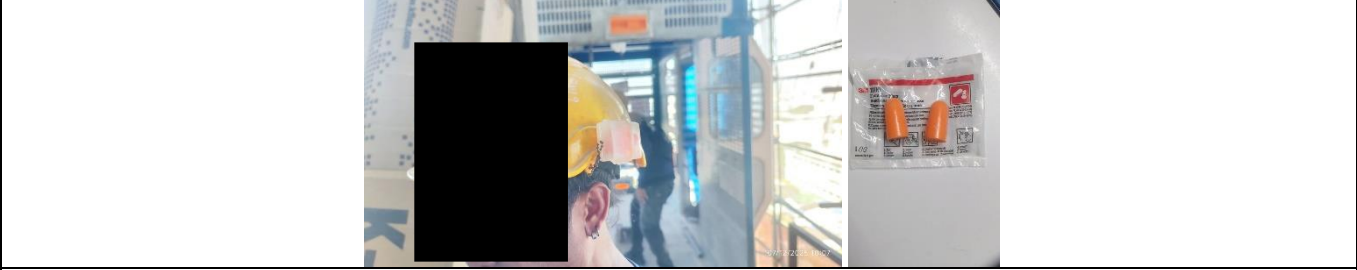
รูปที่ ผ7.49 ปลั๊กอุดหู (Ear plug)

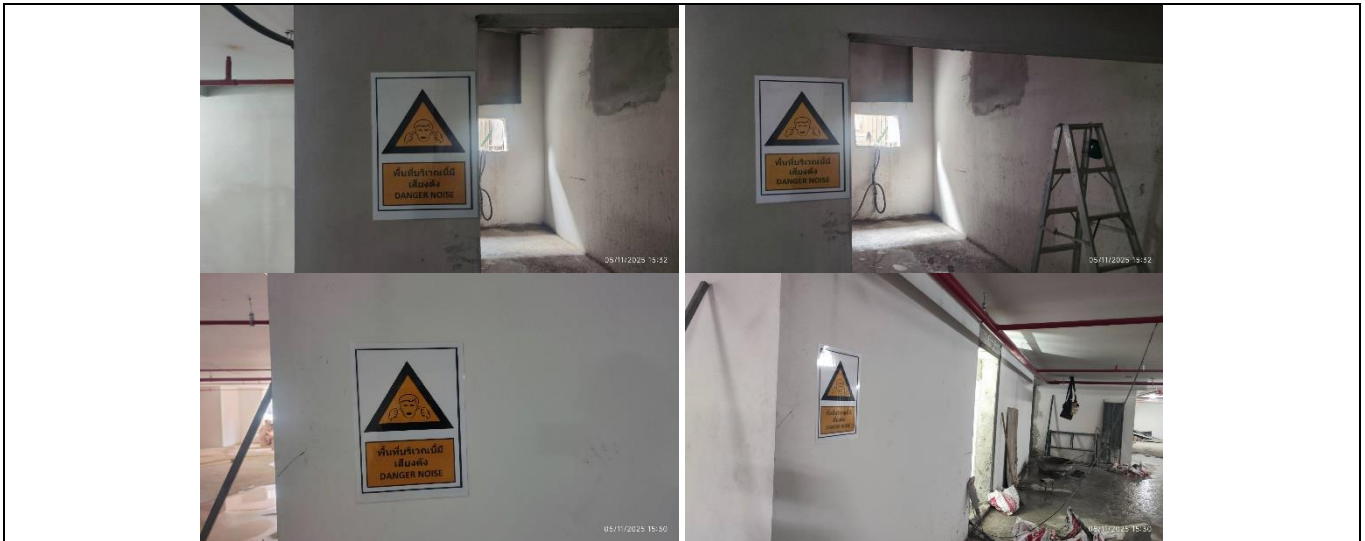
รูปที่ ผ7.50 ป้ายเตือนบริเวณที่มีเสียงดัง

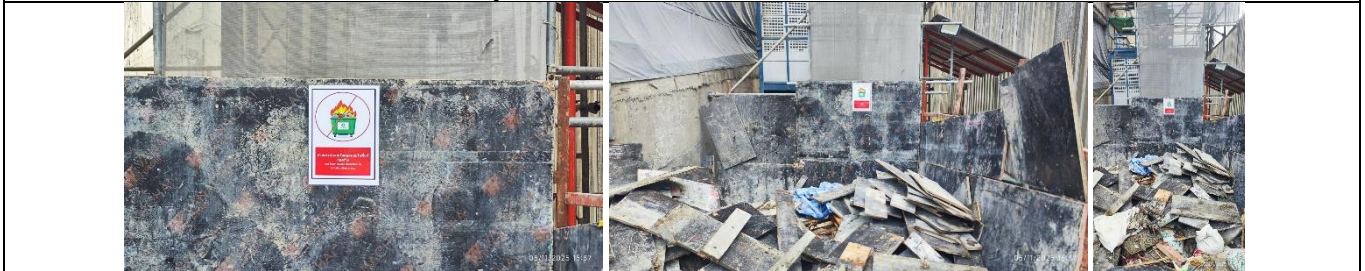
รูปที่ ผ7.51 ป้ายห้ามเผาทำลายวัสดุมูลฝอยในพื้นที่ก่อสร้าง

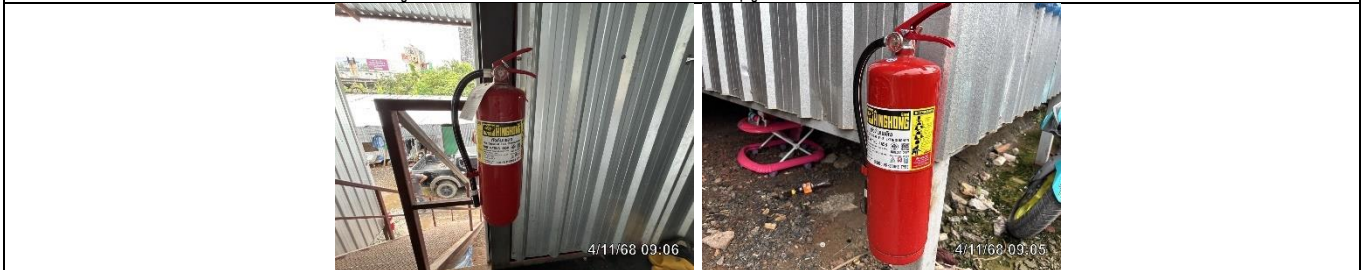
รูปที่ ผ7.52 ถังดับเพลิงเคมีบริเวณพื้นที่บ้านพักคนงาน

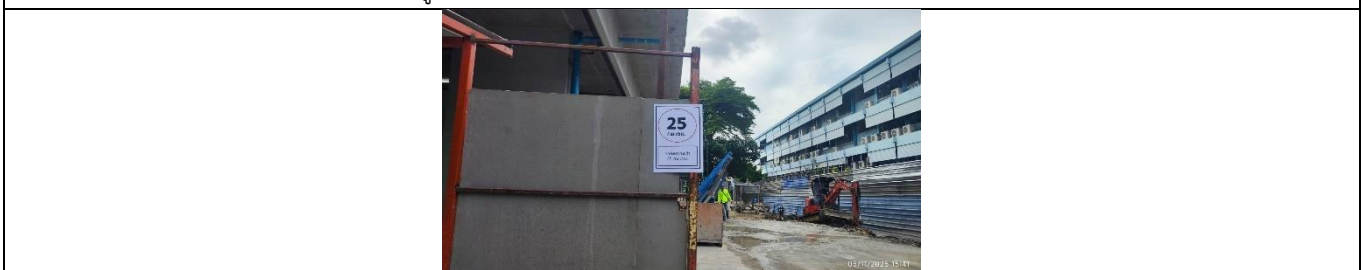
รูปที่ ผ7.53 ป้ายควบคุมความเร็วรถไม่ให้เกิน 25 กิโลเมตร/ชั่วโมง

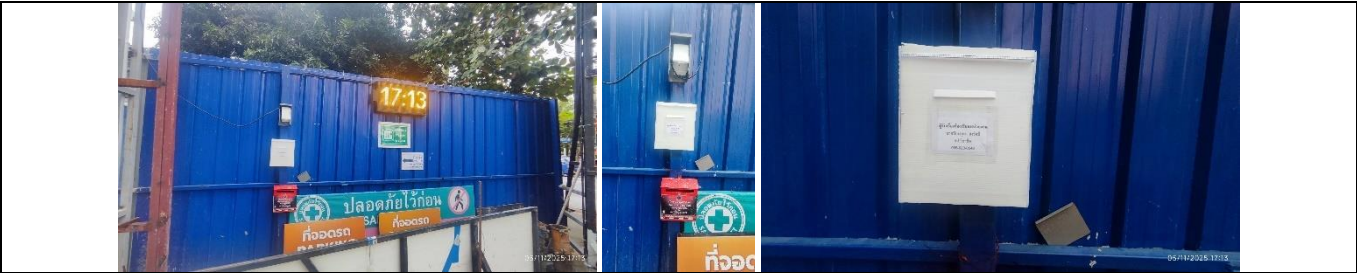
รูปที่ ผ7.54 กล่องรับเรื่องร้องเรียนบริเวณด้านหน้าโครงการ

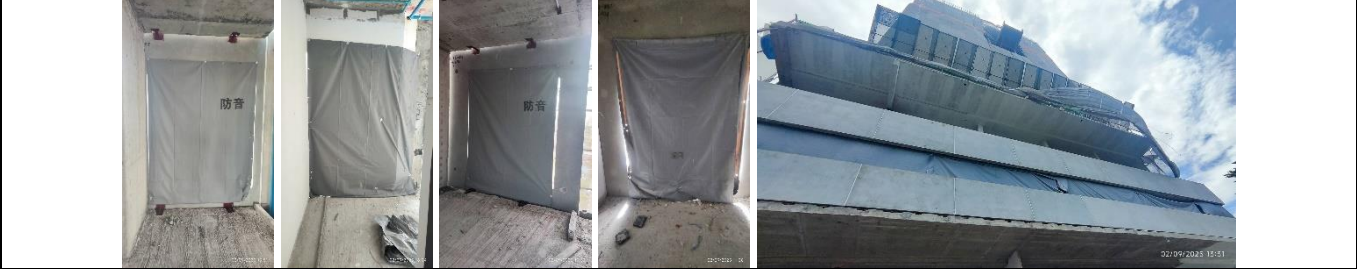
รูปที่ ผ7.56 แผ่นกันเสียงแบบเคลื่อนย้ายได้

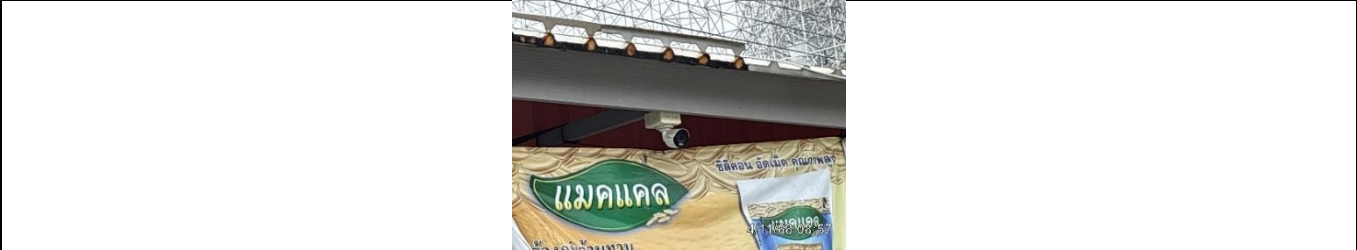
รูปที่ ผ7.57 กล้องวงจรปิดบริเวณพื้นที่บ้านพักคนงาน

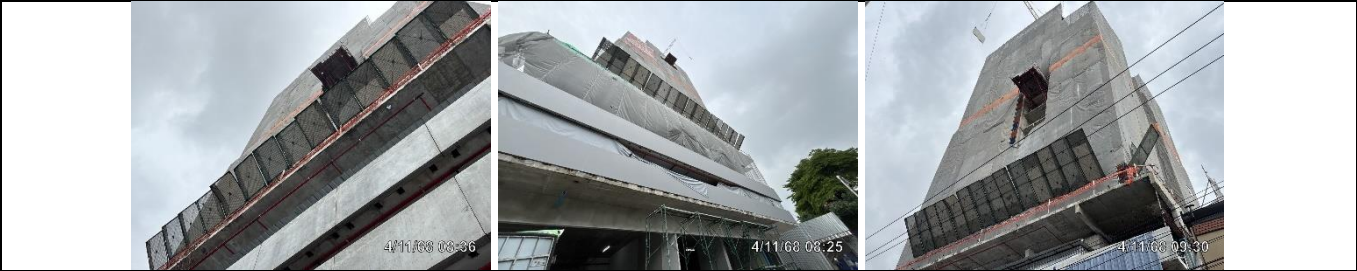
รูปที่ ผ7.58 Chain link
