รายงานผลการปฏิบัติตามมาตรการป้องกัน  
และแก้ไขผลกระทบสิ่งแวดล้อม  
และมาตรการติดตามตรวจสอบผลกระทบสิ่งแวดล้อม

โครงการโรงแรม จูน

(June Hotel)

ฉบับประจำเดือนกรกฎาคม ถึงเดือนธันวาคม พ.ศ. 2568  
(ระยะก่อสร้าง)

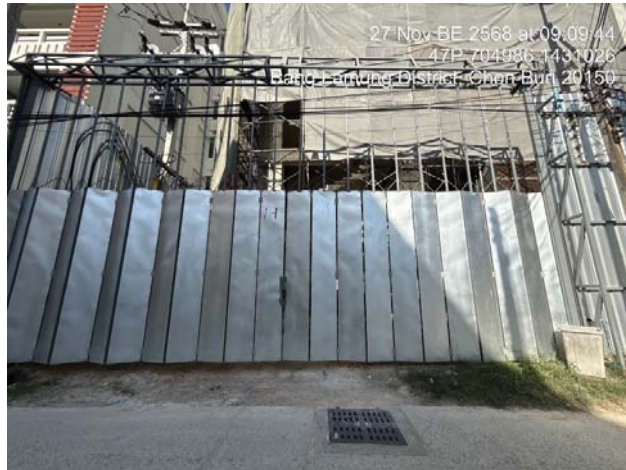
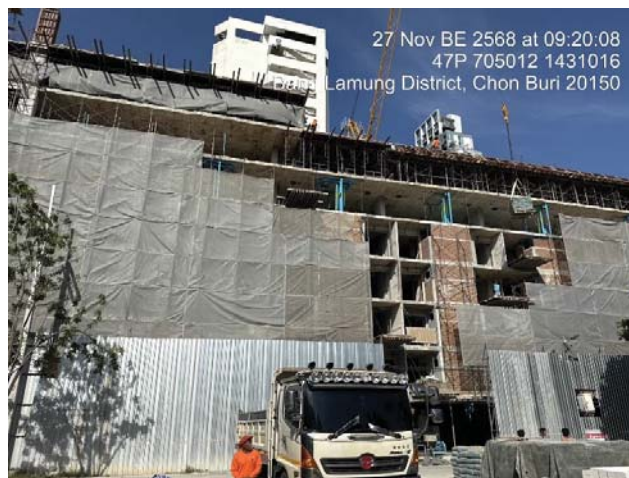
รูปที่ 1-1 สภาพภายในพื้นที่โครงการเดือนพฤศจิกายน พ.ศ. 2568

สถานภาพทั่วไปของโครงการ เดือนพฤศจิกายน พ.ศ.2568 อยู่ในระยะก่อสร้างเสาเข็มฐานราก แสดงดังภาพการก่อสร้างโครงการปัจจุบัน รูปที่ 1-1
