รายงานผลการปฏิบัติตามมาตรการป้องกันและแก้ไขผลกระทบสิ่งแวดล้อม
และมาตรการติดตามตรวจสอบคุณภาพสิ่งแวดล้อม
ประจำเดือนกรกฎาคม-ธันวาคม 2568

โครงการเหมืองแร่หินอุตสาหกรรมชนิดหินบะซอลต์ เพื่ออุตสาหกรรมก่อสร้าง
ประทานบัตรที่ 33651/16563

บริษัท สุรินทร์รุ่งนกร จำกัด
หมู่ที่ 7 ตำบลไพล อำเภอปราสาท จังหวัดสุรินทร์

บริษัท ไม่น เอนจิเนียริง คอนซัลแตนท์ จำกัด

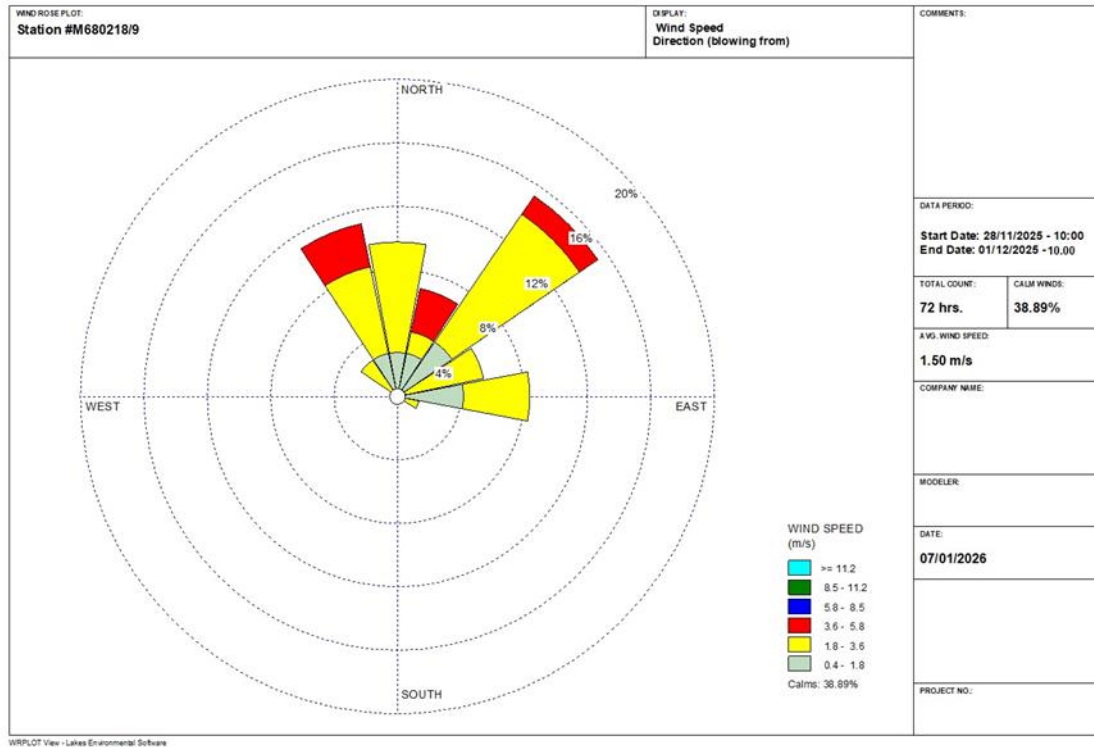
รูปที่ 1 ผังแสดงทิศทางและความเร็วลมบริเวณบ้านตระแบก

ผลการตรวจวัดความเร็วและทิศทางลม จำนวน 1 สถานี ได้แก่ บ้านตระแบก ระหว่างวันที่ 28 พฤศจิกายน – 1 ธันวาคม 2568 พบว่า ลมส่วนใหญ่มีทิศทางของลมพัดมาจากทิศตะวันออกเฉียงเหนือ ความเร็วลมส่วนใหญ่มีค่าต่ำกว่า 0.4 เมตรต่อวินาที ซึ่งลมดังกล่าวจัดเป็นลมสงบ (Calm) ตามการแบ่งขนาดลมของโบฟอร์ต (The Beau fort Scale of Wind-ภูมิศาสตร์ กายภาพ, ทวี ทองสว่าง และคณะ, 2536) และเนื่องจากมีทิศทางลมพัดมาจากทิศตะวันออกเฉียงเหนือ ดังนั้น จุดที่จะได้รับผลกระทบด้านฝุ่นละอองตามทิศทางของลม คือ ชุมชนบ้านสองสะโอม โดยจากการตรวจวัดคุณภาพอากาศ พบว่า บริเวณโรงเรียนบ้านสองสะโอม ผลการตรวจวัดปริมาณฝุ่นละอองแขวนลอยรวม (TSP) มีค่าระหว่าง 0.028-0.033 มิลลิกรัมต่อลูกบาศก์เมตร และปริมาณฝุ่นละอองขนาดเล็กกว่า 10 ไมครอน (PM-10) มีค่าระหว่าง 0.010-0.012 มิลลิกรัมต่อลูกบาศก์เมตร ซึ่งมีค่าอยู่ในเกณฑ์มาตรฐานกำหนด แสดงผลการตรวจวัดดังรูปที่ 1
