ภาคผนวกที่ 7

ภาพถ่ายผลการปฏิบัติตามมาตรการป้องกันและแก้ไขผลกระทบสิ่งแวดล้อม และมาตรการติดตามตรวจสอบคุณภาพสิ่งแวดล้อม  
โครงการ แอทโมซ พาเลซโอ ลาดพร้าว-วังหิน (ATMOZ PALACIO LADPRAO-WANGHIN)  
ประจำเดือนกรกฎาคม-ธันวาคม 2568

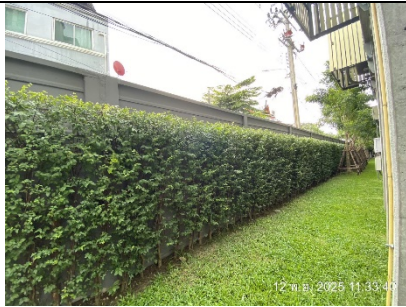
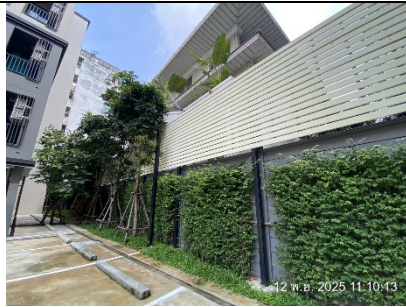
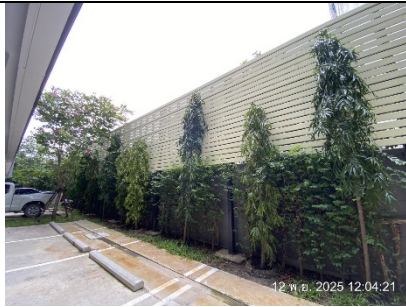
รูปที่ ผ7.1 ร้วโดยรอบแนว

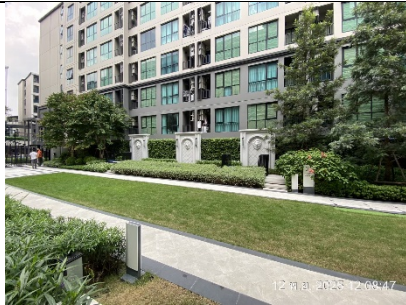
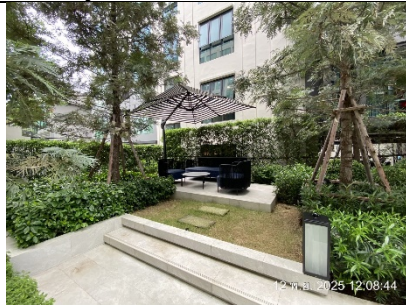
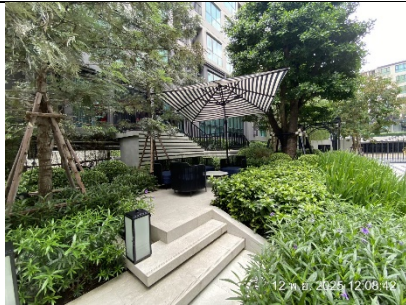
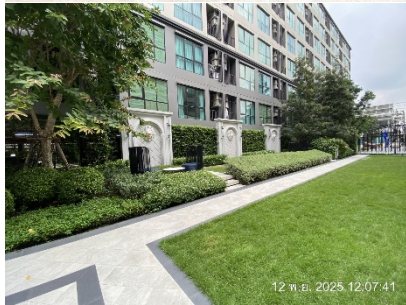
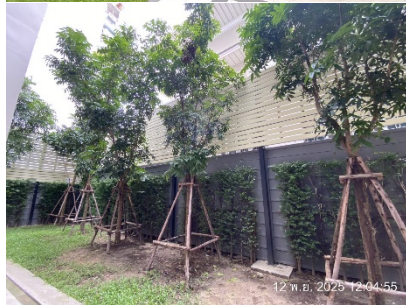
รูปที่ ผ7.2 พื้นที่สีเขียว

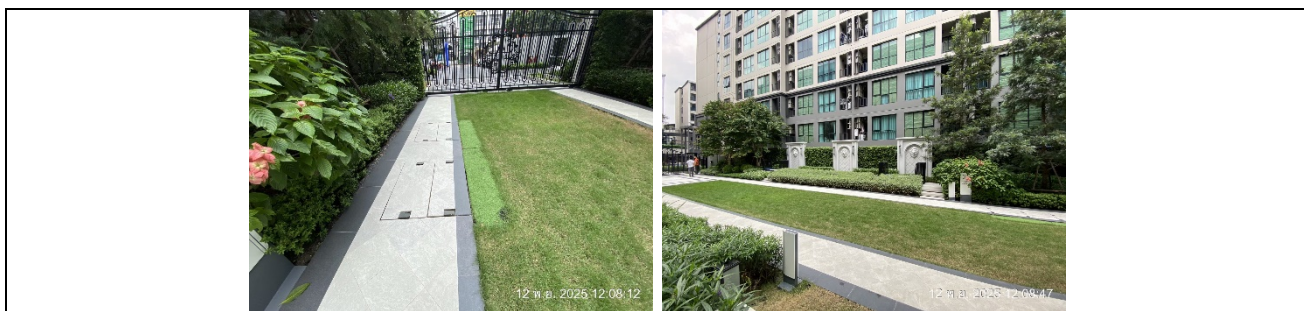
รูปที่ ผ7.3 บริเวณบ่อหน่วยน้ำ จำนวน 2 บ่อ บ่อ เชื่อมต่อกัน

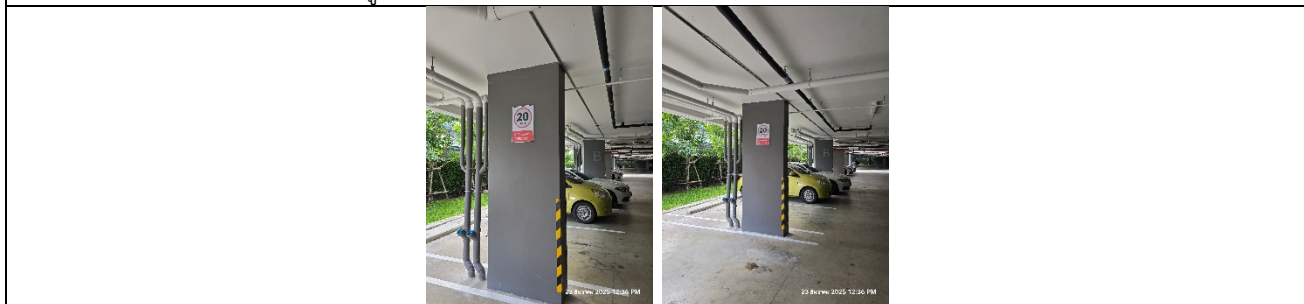
รูปที่ ผ7.4 ป้ายจำกัดความเร็วไม่เกิน 20 กิโลเมตร/ชั่วโมง

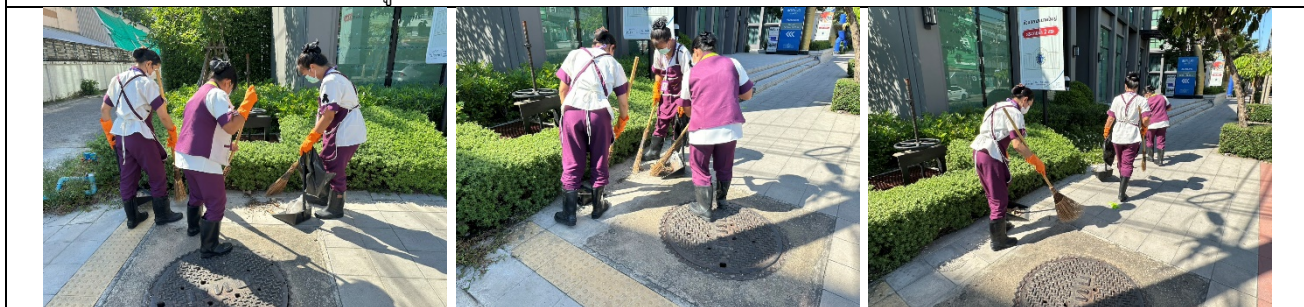
รูปที่ ผ7.5 เจ้าหน้าที่คอยดูแลรักษาความสะอาดถนนภายในโครงการ

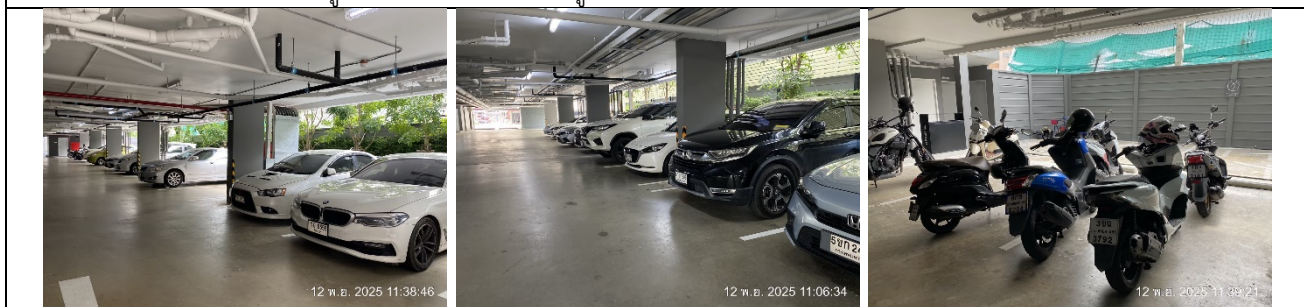
รูปที่ ผ7.6 ที่จอดรถ ชั้น 1

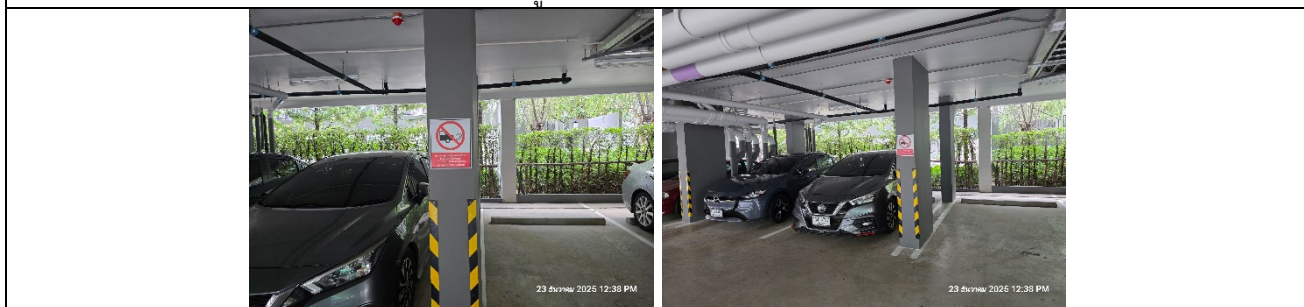
รูปที่ ผ7.7 ป้ายห้ามสูบบุหรี่เครื่องยนต์ทั้งไว้ และเร่งเครื่องยนต์ขณะจอดบริเวณที่จอดรถ

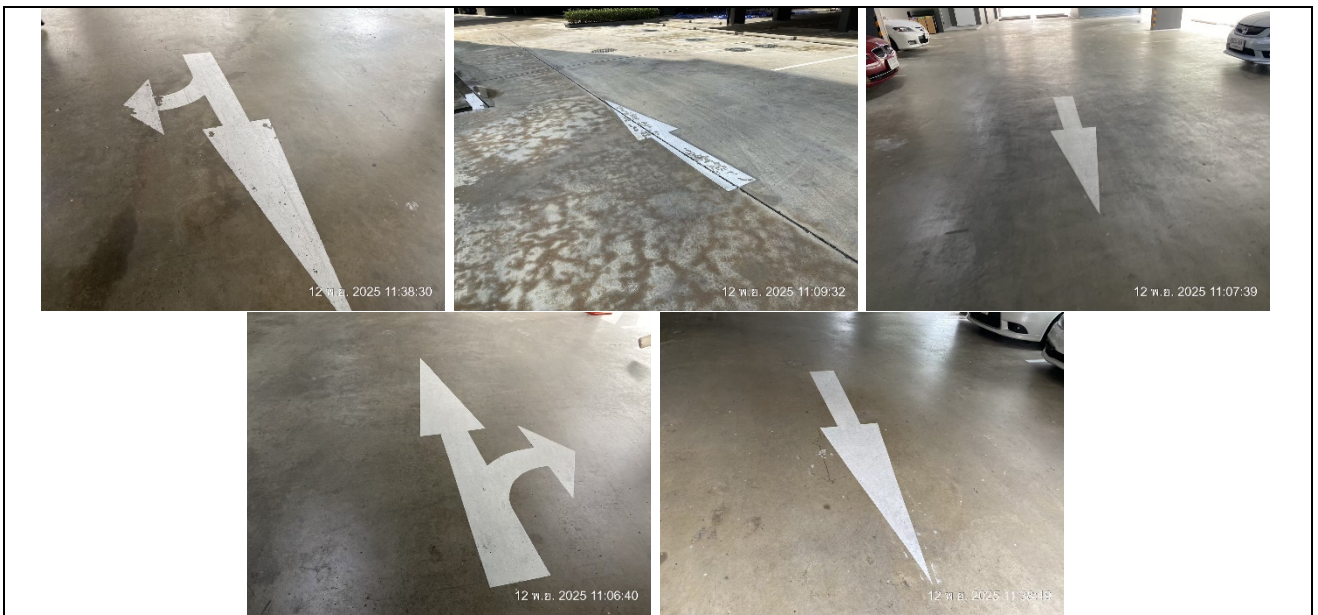
รูปที่ ผ7.8 ป้ายและสัญลักษณ์จราจรบนพื้นทาง

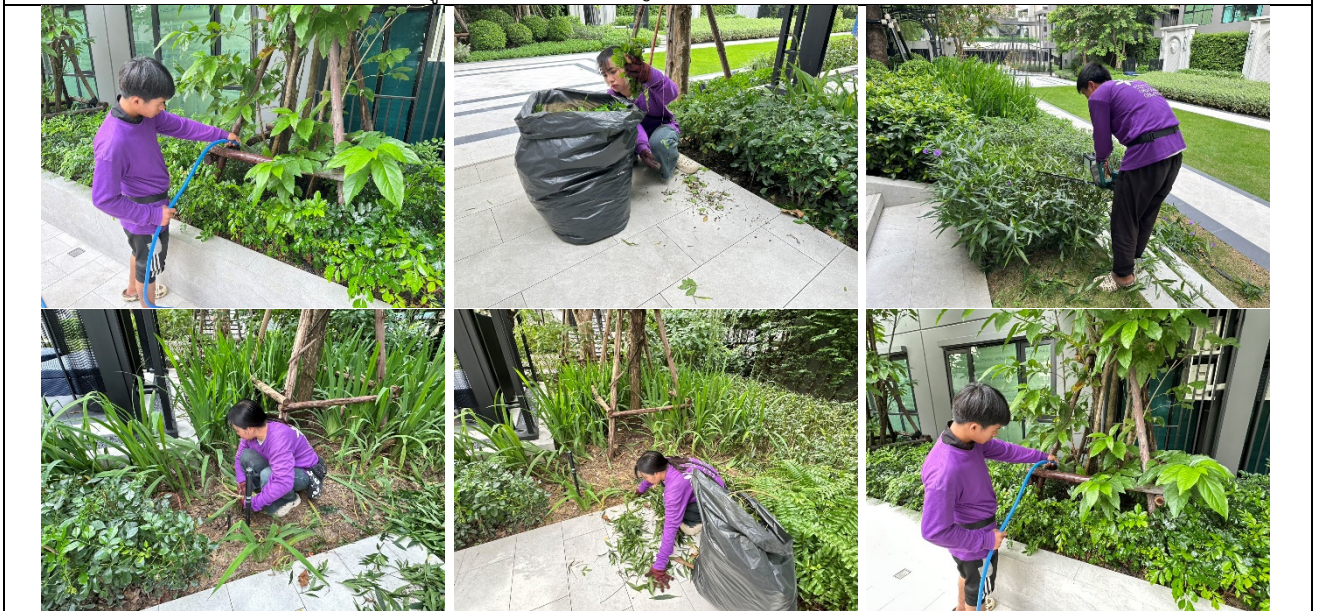
รูปที่ ผ7.9 คนงานที่ทำหน้าที่ดูแลรักษาพื้นที่สีเขียว

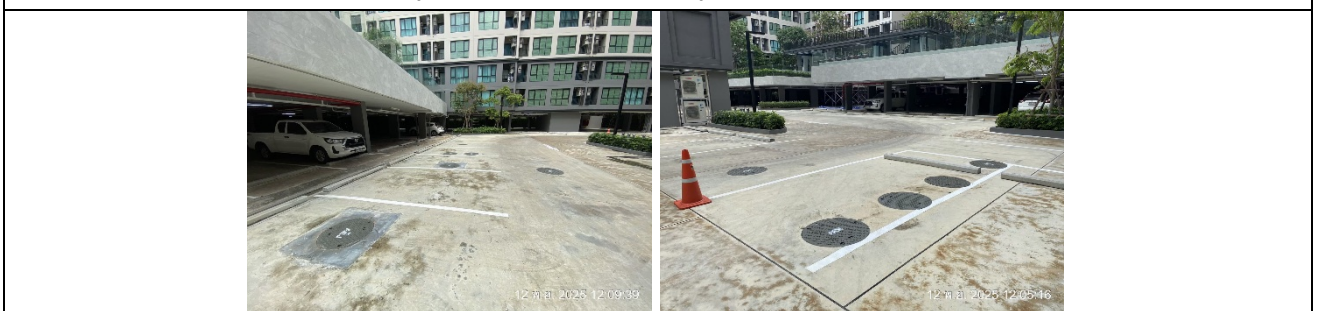
รูปที่ ผ7.10 บริเวณระบบบำบัดน้ำเสีย

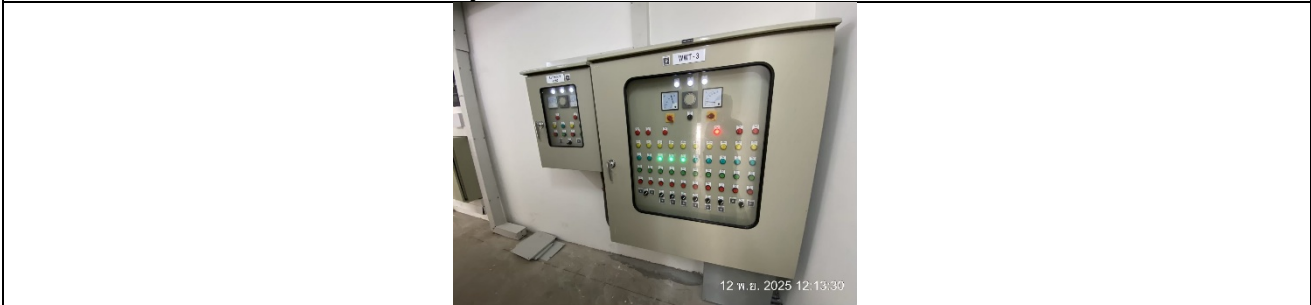
รูปที่ ผ7.12 ระบบมิเตอร์ไฟฟ้าสำหรับระบบบำบัดน้ำเสียของโครงการ

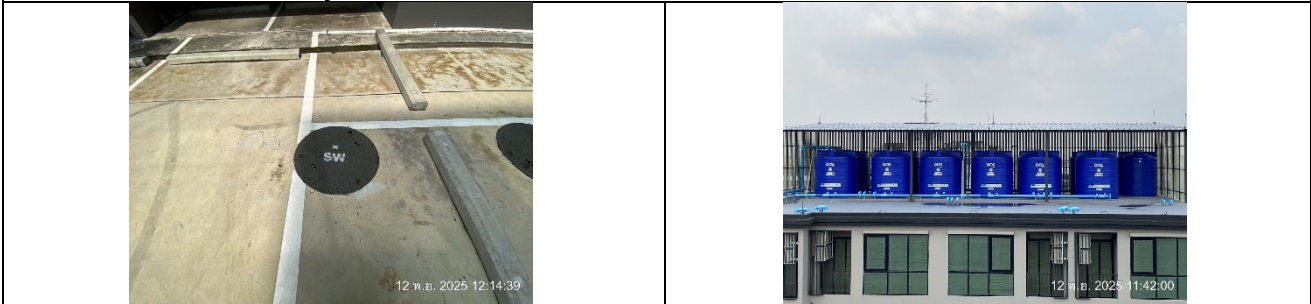
รูปที่ ผ7.13 ถังเก็บน้ำใต้ดิน

รูปที่ ผ7.14 ถังเก็บน้ำสำเร็จรูปชั้นหลังคา/ดาดฟ้า

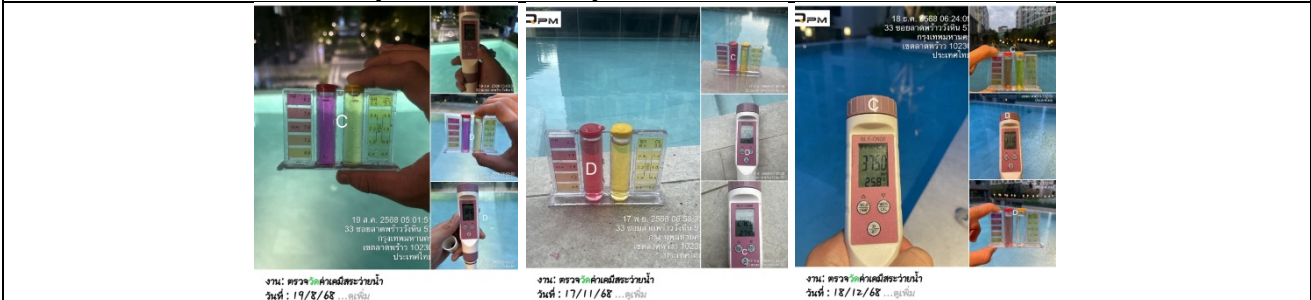
รูปที่ ๗.๒๔ การตรวจวัดค่าความเป็นกรดต่าง (pH) และปริมาณคลอรีนตกค้าง (Residual chlorine) ของน้ำในสระว่ายน้ำ

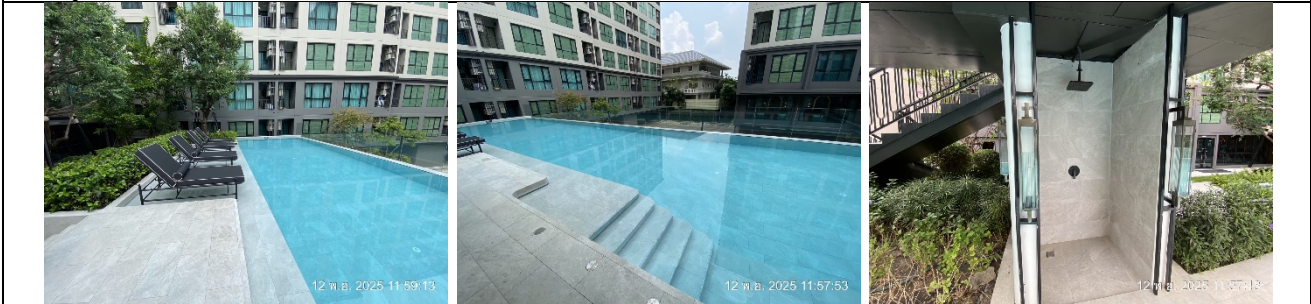
รูปที่ ๗.๒๕ โครงสร้างของสระว่ายน้ำ

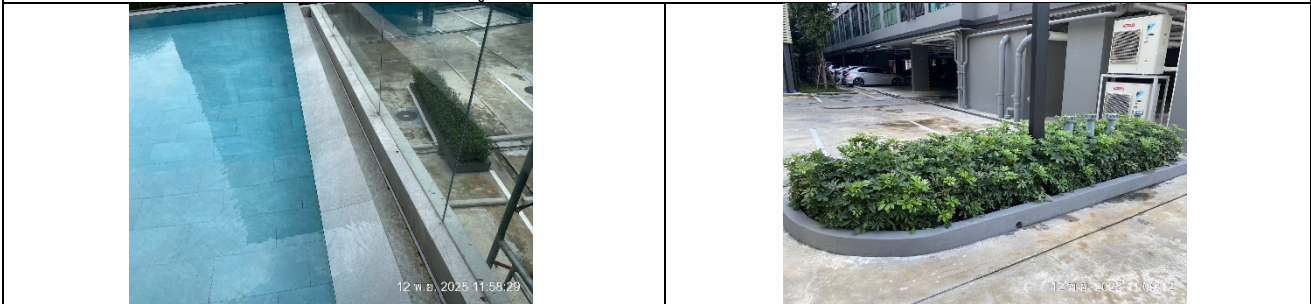
รูปที่ ๗.๒๖ รางระบายน้ำล้นมีฝาปิดรอบสระว่ายน้ำ

รูปที่ ๗.๒๗ บริเวณบ่อดินบำบัด Aerosol

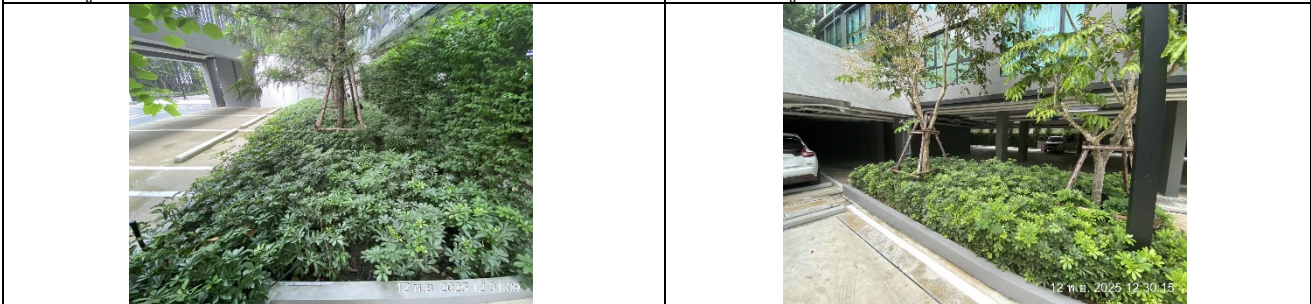
รูปที่ ๗.๒๘ บริเวณบำบัดก๊าซมีเทนที่เกิดจากระบบบำบัดน้ำเสีย  
ขั้นต้นชุดที่ 1

รูปที่ ๗.๒๙ บริเวณบำบัดก๊าซมีเทนที่เกิดจากระบบบำบัดน้ำ  
เสียขั้นต้นชุดที่ 2

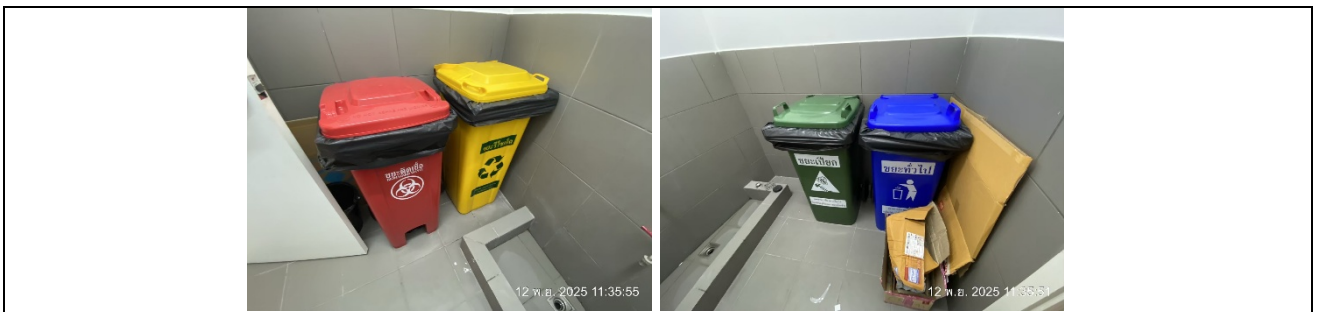
รูปที่ ผ7.30 ห้องพักมูลฝอยประจำชั้น

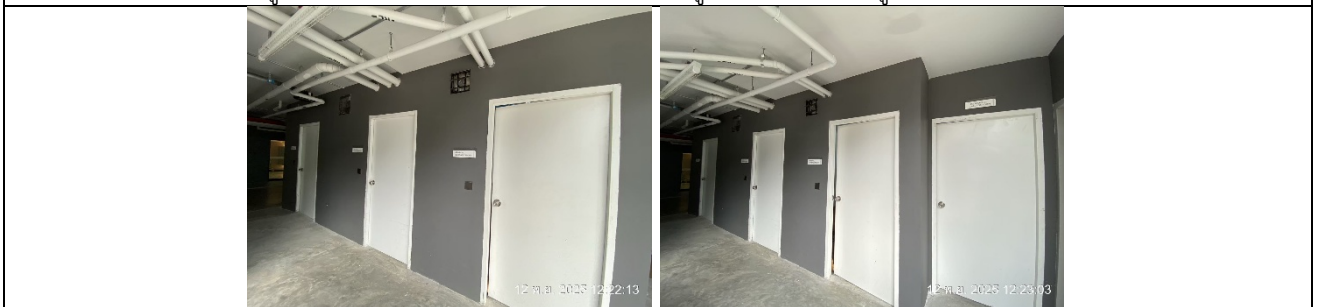
รูปที่ ผ7.35 ห้องพักมูลฝอยรวมของโครงการ

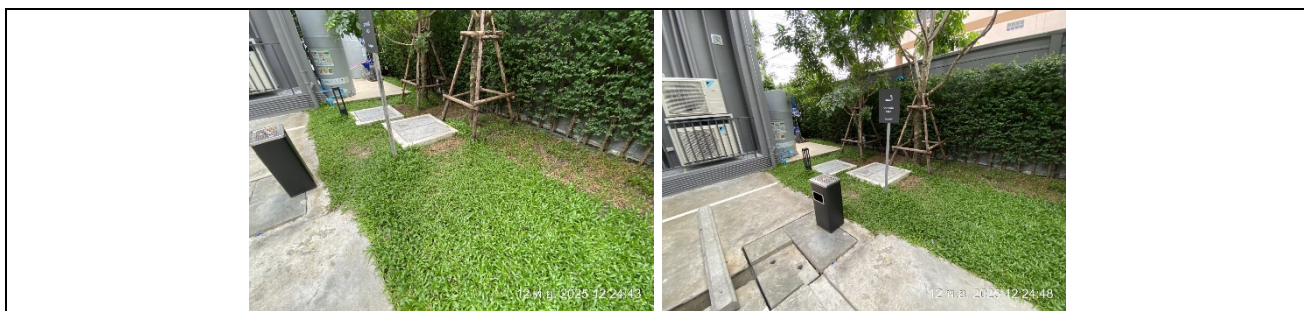
รูปที่ ผ7.36 บริเวณบ่อดินบำบัดอากาศเสียจากห้องพักมูลฝอยย่อยสลายได้

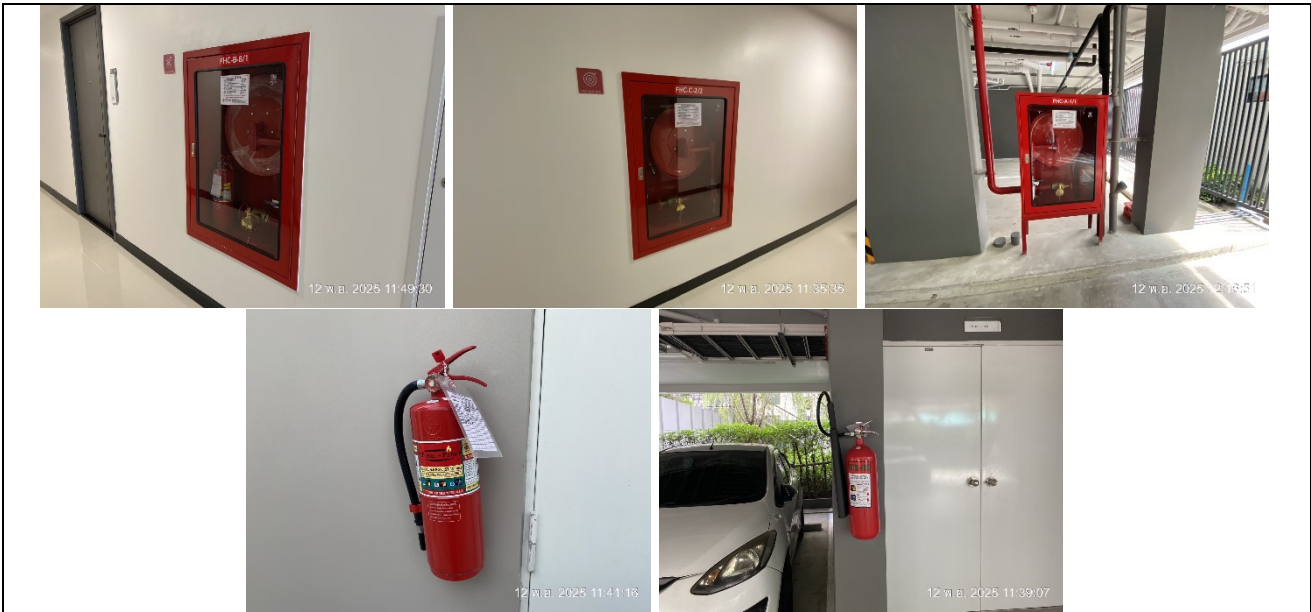
รูปที่ ผ7.54 ตู้เก็บสายฉีดน้ำดับเพลิงพร้อมอุปกรณ์ (Fire hose cabinet : FHC) และถังดับเพลิง พร้อมติดป้ายแนะนำการใช้อุปกรณ์  
แต่ละตัวไว้บริเวณที่อุปกรณ์ติดตั้งอยู่

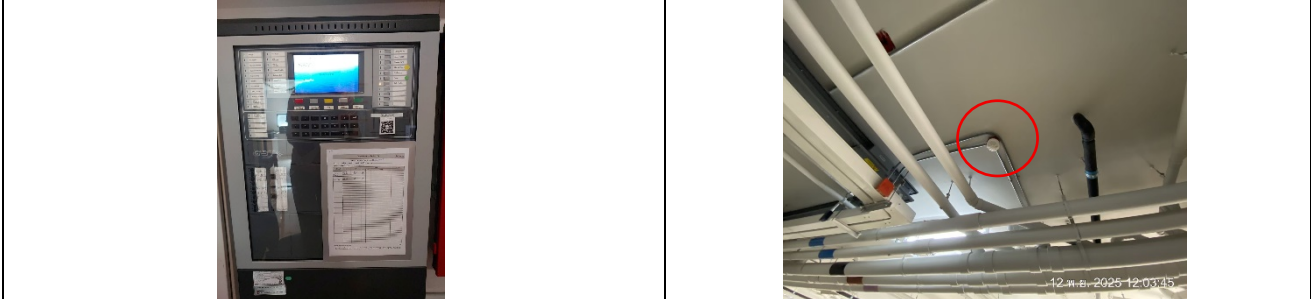
รูปที่ ผ7.55 แผงควบคุม (Fire alarm control panel : FCP)

รูปที่ ผ7.56 เครื่องตรวจจับควัน (Smoke detector)

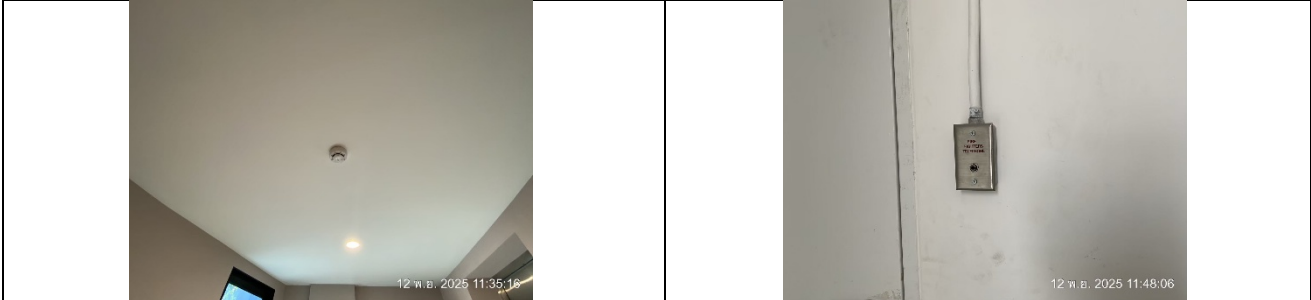
รูปที่ ผ7.57 เครื่องตรวจจับความร้อน (Heat detector)

รูปที่ ผ7.58 อุปกรณ์แจ้งเหตุเพลิงไหม้ด้วยเสียง (Voice Tone alarm Loudspeaker) พร้อมชุดเต้าเสียบโทรศัพท์ (Fire telephone jack)
