### การปฏิบัติตามมาตรการป้องกันและแก้ไขผลกระทบสิ่งแวดล้อม

#### 2.1 ผลการปฏิบัติตามมาตรการป้องกันและแก้ไขผลกระทบสิ่งแวดล้อม

##### ฉบับประจำเดือนกรกฎาคม ถึง ธันวาคม พ.ศ. 2568

โครงการ เลอเมอร์เดียน กรุงเทพฯ ตั้งอยู่เลขที่ 40 ถนนสุขุมวิท, เขตบางรัก กรุงเทพมหานคร 10500 ปัจจุบัน เปิดดำเนินการภายใต้ชื่อโรงแรม เลอเมอร์เดียน กรุงเทพฯ โดยบริษัท ทีซีซี โฮเทล แอสเสท แมนเนจเม้นท์ จำกัด โครงการเป็นโรงแรม ขนาด 23 ชั้น และชั้นใต้ดิน 5 ชั้น ความสูงประมาณ 101 เมตร (ความสูงจากพื้นดินถึงระดับชั้น หลังคา) จำนวน 1 อาคาร ได้รับใบอนุญาตประกอบธุรกิจโรงแรม จำนวน 282 ห้อง (EIA ขอไว้ 288 ห้อง) มีพื้นที่ อาคารรวม 29,989 ตารางเมตร ทั้งนี้ โครงการเข้าข่ายที่จะต้องศึกษาและจัดทำรายงานการวิเคราะห์ผลกระทบสิ่งแวดล้อม ซึ่งโครงการได้ดำเนินการจัดทำรายงานฯ ส่งให้ สผ. พิจารณาจนได้รับความเห็นชอบแล้วตาม หนังสือที่ ทส 1009/5424 ลงวันที่ 13 มิถุนายน 2550 โดยหนังสือเห็นชอบได้กำหนดมาตรการป้องกันและแก้ไขผลกระทบสิ่งแวดล้อมและมาตรการติดตามตรวจสอบผลกระทบสิ่งแวดล้อม เพื่อเป็นแนวทางให้โครงการปฏิบัติตามไปถึงเสนอรายงานผลการปฏิบัติตามมาตรการฯ ต่อหน่วยงานอนุญาต และหน่วยงานที่เกี่ยวข้อง รวมทั้งสำนักงานโยบาย และแผนทรัพยากรธรรมชาติและสิ่งแวดล้อม (สผ.) ทุก 6 เดือนนั้น

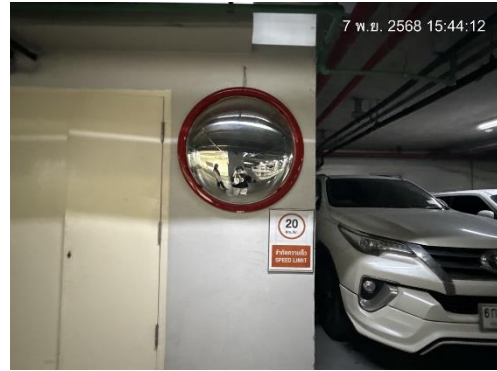
ภาพที่ 2-1 สันนูนชะลอความเร็วและป้ายจำกัดความเร็วภายในโครงการ

| องค์ประกอบทางสิ่งแวดล้อม<br>และคุณค่าต่างๆ | มาตรการป้องกัน และแก้ไขผลกระทบสิ่งแวดล้อม | ผลการปฏิบัติตามมาตรการฯ | ปัญหา อุปสรรค<br>และแนวทางแก้ไข | หลักฐานและ<br>เอกสารประกอบ |
|---|---|---|---|---|
| 1.2 คุณภาพอากาศ<br>1) ฝุ่นละออง | 1. ควบคุมความเร็วรถภายในโครงการเช่นป้ายจำกัดความเร็ว สัน<br>นุนลดความเร็วเพื่อไม่ให้เกิดการฟุ้งกระจายของฝุ่นบนผิวถนน | โครงการจัดให้มีสันนูนชะลอความเร็ว และป้ายจำกัด<br>ความเร็ว เพื่อควบคุมความเร็วของรถภายในโครงการ | - | ภาพที่ 2-1 |

| องค์ประกอบทางสิ่งแวดล้อม<br>และคุณค่าต่างๆ | มาตรการป้องกัน และแก้ไขผลกระทบสิ่งแวดล้อม | ผลการปฏิบัติตามมาตรการฯ | ปัญหา อุปสรรค<br>และแนวทางแก้ไข | หลักฐานและ<br>เอกสารประกอบ |
|---|---|---|---|---|
| 1.3 ระดับเสียง | - ควบคุมความเร็วรถของการใช้รถในบริเวณพื้นที่โครงการ เช่น ติดป้ายจำกัดความเร็ว และทำสัญญาณ เพื่อลดความเร็ว และช่วยลดระดับเสียงที่เกิดจากการแล่นของรถยนต์ลดลงไปด้วย | โครงการจัดให้มีสัญญาณชะลอความเร็วและป้ายจำกัดความเร็ว เพื่อควบคุมความเร็วของรถภายในโครงการ | - | ภาพที่ 2-1 |

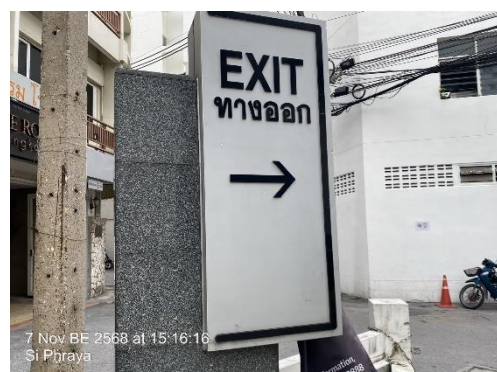
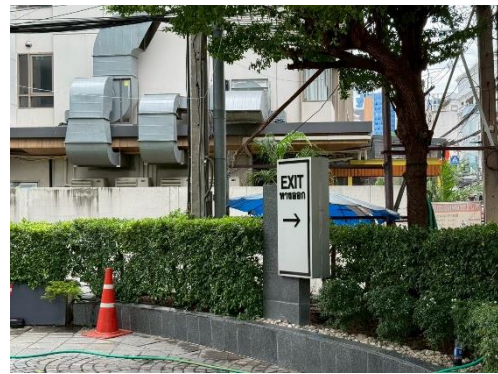
ภาพที่ 2-3 เครื่องหมายบอกทิศทางบริเวณโดยรอบโครงการ

| องค์ประกอบทางสิ่งแวดล้อม<br>และคุณค่าต่างๆ | มาตรการป้องกัน และแก้ไขผลกระทบสิ่งแวดล้อม | ผลการปฏิบัติตามมาตรการฯ | ปัญหา อุปสรรค<br>และแนวทางแก้ไข | หลักฐานและ<br>เอกสารประกอบ |
|---|---|---|---|---|
| 2) มลพิษทางอากาศ | 1. ติดตั้งป้ายห้ามติดเครื่องยนต์ทิ้งไว้ ภายในบริเวณสามารถสังเกต<br>ได้อย่างชัดเจนและทั่วถึง | โครงการมีการติดป้ายห้ามติดเครื่องยนต์ทิ้งไว้ใน<br>อาคารจอดรถ | - | ภาพที่ 2-3 |
| | 2. จัดระบบการจราจรภายในโครงการให้ชัดเจน รวมถึงการ<br>ควบคุมการปฏิบัติตามของผู้มาใช้บริการ | โครงการจัดให้มีการเดินรถรอบอาคาร เป็นแบบ one<br>way และ Two way ภายในอาคารจอดรถ โดยจัดให้มี<br>ป้ายบอกทางและเจ้าหน้าที่คอยอำนวยความสะดวก | - | ภาพที่ 2-3<br>ภาพที่ 2-13 |

| องค์ประกอบทางสิ่งแวดล้อม<br>และคุณค่าต่างๆ | มาตรการป้องกัน และแก้ไขผลกระทบสิ่งแวดล้อม | รายละเอียดการปฏิบัติตามมาตรการป้องกัน<br>และแก้ไขผลกระทบสิ่งแวดล้อม | ปัญหา อุปสรรค<br>และการแก้ไข | หลักฐานและ<br>เอกสารประกอบ |
|---|---|---|---|---|
| | 2. ติดตั้งป้ายห้ามติดเครื่องยนต์ทิ้งไว้ในบริเวณที่จอดรถให้ สามารถสังเกตเห็นได้อย่างชัดเจนและทั่วถึง | โครงการมีการติดป้ายห้ามติดเครื่องยนต์ทิ้งไว้ ภายในอาคาร จอดรถ | - | ภาพที่ 2-3 |

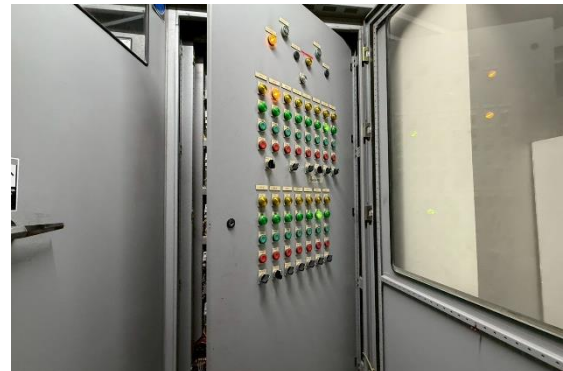
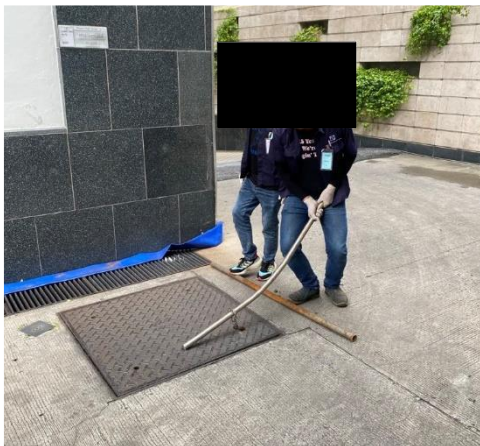
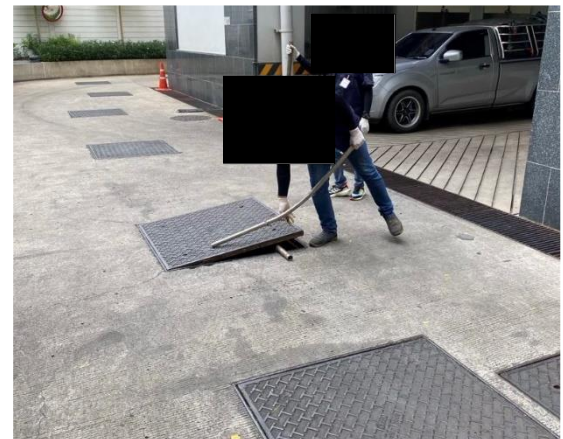
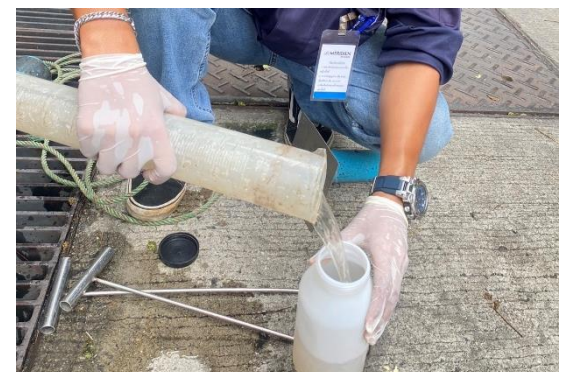
ภาพที่ 2-5 กำจัดไขมันที่บ่อดักไขมัน

| องค์ประกอบทางสิ่งแวดล้อม<br>และคุณค่าต่างๆ | มาตรการป้องกัน และแก้ไขผลกระทบสิ่งแวดล้อม | ผลการปฏิบัติตามมาตรการฯ | ปัญหา อุปสรรค<br>และแนวทางแก้ไข | หลักฐานและ<br>เอกสารประกอบ |
|---|---|---|---|---|
| | 3. ประสานให้สำนักงานเขตบางรัก มาสุบตะกอนส่วนเกินจาก บำบัดน้ำเสียรวม ไปกำจัดเป็นประจำทุก 2 เดือน | โครงการมีการตรวจสอบปริมาณตะกอนส่วนเกินหากพบว่ามีปริมาณมากจะประสานรถสุบตะกอนมาสุบไปกำจัด (อย่างน้อยปีละ 2 ครั้ง) | - | ภาพที่ 2-5 |
| | 4. กำจัดไขมันออกจากบ่อดักไขมันเป็นประจำทุกสัปดาห์ โดยดักไขมันใส่ถุงดำมัดปากถุงให้แน่น และนำไปไว้ในห้องพักมูลฝอยต่อไป | โครงการมีการตรวจสอบปริมาณไขมันที่บ่อดักไขมันหากพบว่ามีปริมาณมากจะประสานรถสุบตะกอนมาสุบไปกำจัด (อย่างน้อยปีละ 2 ครั้ง) | - | ภาพที่ 2-5 |

| องค์ประกอบทางสิ่งแวดล้อม<br>และคุณค่าต่างๆ | มาตรการป้องกัน และแก้ไขผลกระทบสิ่งแวดล้อม | รายละเอียดการปฏิบัติตามมาตรการป้องกัน<br>และแก้ไขผลกระทบสิ่งแวดล้อม | ปัญหา อุปสรรค<br>และการแก้ไข | หลักฐานและ<br>เอกสารประกอบ |
|---|---|---|---|---|
| | 4. ประสานให้สำนักงานเขตบางรัก มาสุบตะกอนส่วนเกินจากระบบ<br>บำบัดน้ำเสียรวม ไปกำจัดเป็นประจำทุก 2 เดือน | โครงการมีการตรวจสอบปริมาณไขมันที่บ่อดักไขมันหาก<br>พบว่าปริมาณมากจะประสานรถสูบตะกอนมาสุบไป<br>กำจัด | - | ภาพที่ 2-5 |
| | 5. กำจัดไขมันออกจากบ่อดักไขมันเป็นประจำทุกสัปดาห์ไขมัน โดยดัก<br>ไขมันใส่ถุงดำมัดปากถุงให้แน่น และนำไปไว้ในห้องพักมูลฝอยเปียก<br>ต่อไป | โครงการมีการตรวจสอบปริมาณไขมันที่บ่อดักไขมันหาก<br>พบว่าปริมาณมากจะประสานรถสูบตะกอนมาสุบไป<br>กำจัด | - | ภาพที่ 2-5 |

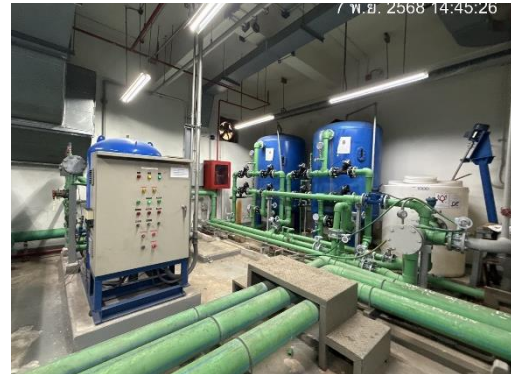
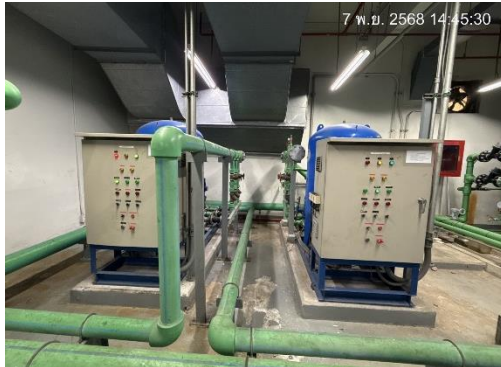
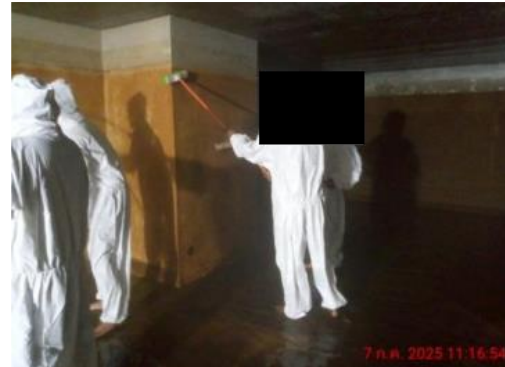
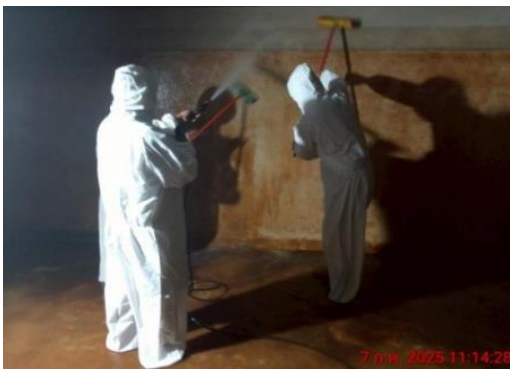
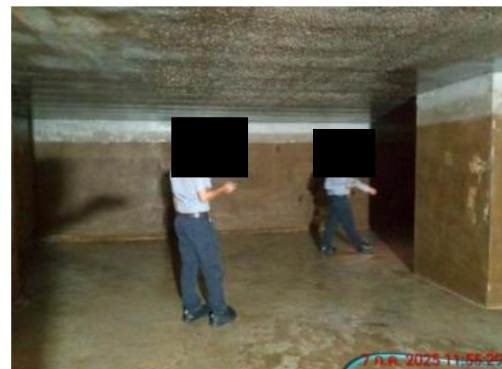
ภาพที่ 2-6 ระบบบำบัดน้ำเสียภายในโครงการ

| องค์ประกอบทางสิ่งแวดล้อม<br>และคุณค่าต่างๆ | มาตรการป้องกัน และแก้ไขผลกระทบสิ่งแวดล้อม | ผลการปฏิบัติตามมาตรการฯ | ปัญหา อุปสรรค<br>และแนวทางแก้ไข | หลักฐานและ<br>เอกสารประกอบ |
|---|---|---|---|---|
| 1.4 คุณภาพน้ำผิวดิน | 1. จัดให้มีระบบบำบัดน้ำเสียรวม จำนวน 1 ชุด เป็นระบบ บำบัดตะกอนเร่ง (Activated Sludge) ออกแบบให้สามารถรองรับน้ำเสียได้ 310 ลบ.ม./วัน โดยระบบบำบัดน้ำเสียจะมีประสิทธิภาพร้อยละ 92 สามารถบำบัดน้ำเสียให้ได้คุณภาพตามมาตรฐานน้ำทิ้งประเภท ก ซึ่งกำหนดให้มีค่า BOD ในน้ำทิ้งไม่เกิน 20 มก./ล. | โครงการจัดให้มีระบบบำบัดน้ำเสีย แบบ Activated Sludge ตามที่กำหนด | - | ภาพที่ 2-6<br>ภาคผนวก ง |
| | 2. จัดให้มีเจ้าหน้าที่ที่มีความรู้ ความชำนาญ ดูแลระบบบำบัดน้ำเสียรวมของโครงการ ให้ทำงานได้อย่างต่อเนื่องและมีประสิทธิภาพ | โครงการจัดให้มีเจ้าหน้าที่ดูแลรักษาและควบคุมระบบบำบัดน้ำเสียรวมของโครงการให้ทำงานได้อย่างต่อเนื่อง และมีประสิทธิภาพ | - | ภาพที่ 2-6<br>ภาคผนวก ง |

| องค์ประกอบทางสิ่งแวดล้อม<br>และคุณค่าต่างๆ | มาตรการป้องกัน และแก้ไขผลกระทบสิ่งแวดล้อม | รายละเอียดการปฏิบัติตามมาตรการป้องกัน<br>และแก้ไขผลกระทบสิ่งแวดล้อม | ปัญหา อุปสรรค<br>และการแก้ไข | หลักฐานและ<br>เอกสารประกอบ |
|---|---|---|---|---|
| 3.2 การบำบัดน้ำเสีย | 1. จัดให้มีระบบบำบัดน้ำเสียรวม จำนวน 1 ชุด เป็นระบบบำบัดแบบ<br>ตะกอนแฉะ (Activated Sludge) ออกแบบให้สามารถรองรับน้ำ<br>เสียได้ 310 ลบ.ม./วัน โดยระบบบำบัดน้ำเสียจะมีประสิทธิภาพ<br>ร้อยละ 92 สามารถบำบัดน้ำเสียให้ได้คุณภาพตามมาตรฐานน้ำทิ้ง<br>ประเภท ก ซึ่งกำหนดให้มีค่า BOD ในน้ำทิ้งไม่เกิน 20 มก./ล. | โครงการจัดให้มีระบบบำบัดน้ำเสีย แบบ Activated<br>Sludge ตามที่กำหนด | - | ภาพที่ 2-6<br>และภาคผนวก ง |
| | 2. จัดให้มีเจ้าหน้าที่ที่มีความรู้ ความชำนาญ ดูแลรักษาและควบคุม<br>ระบบบำบัดน้ำเสียรวมของโครงการ ให้ทำงานได้อย่างต่อเนื่องและมี<br>ประสิทธิภาพ | โครงการจัดให้มีเจ้าหน้าที่ดูแลรักษาและควบคุมระบบ<br>บำบัดน้ำเสียรวมของโครงการให้ทำงานได้อย่างต่อเนื่อง<br>และมีประสิทธิภาพ | - | ภาพที่ 2-6<br>และภาคผนวก ง |
| | 3. จัดให้มีระบบมิเตอร์ไฟฟ้าสำหรับระบบบำบัดน้ำเสียรวมของ<br>โครงการ โดยเฉพาะแยกจากระบบไฟฟ้าอื่นๆ | โครงการอยู่ในระหว่างจัดหาผู้รับเหมาติดตั้งมิเตอร์ไฟฟ้า<br>สำหรับระบบบำบัดน้ำเสียรวมของโครงการ | - | ภาพที่ 2-6 |

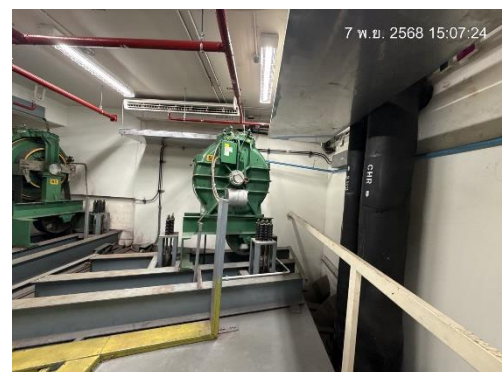
ภาพที่ 2-7 ระบบน้ำใช้ภายในโครงการ

| องค์ประกอบทางสิ่งแวดล้อม<br>และคุณค่าต่างๆ | มาตรการป้องกัน และแก้ไขผลกระทบสิ่งแวดล้อม | รายละเอียดการปฏิบัติตามมาตรการป้องกัน และแก้ไข<br>ผลกระทบสิ่งแวดล้อม | ปัญหา อุปสรรค<br>และแนวทางแก้ไข | หลักฐานและ<br>เอกสารประกอบ |
|---|---|---|---|---|
| 3.1 การใช้น้ำ | 1. จัดให้มีถังเก็บน้ำใต้ดินจำนวน 2 ถัง ความจุรวม 638 ลบ.<br>ม. สำรองน้ำเพื่ออุปโภค-บริโภคทั้งหมดและถึงเป็นน้ำชั้น<br>หลังคาจำนวน 2 ถัง ความจุรวม 180 ลบ.ม. สำรองน้ำเพื่อ<br>การอุปโภค-บริโภคทั้งหมด รวมปริมาณน้ำที่สำรองเพื่อ<br>อุปโภค-บริโภค 818 ลบ.ม. สามารถสำรองน้ำใช้ได้นาน<br>2.3 วัน | โครงการจัดให้มีถังเก็บน้ำใช้ตามที่กำหนด | - | ภาพที่ 2-7 |

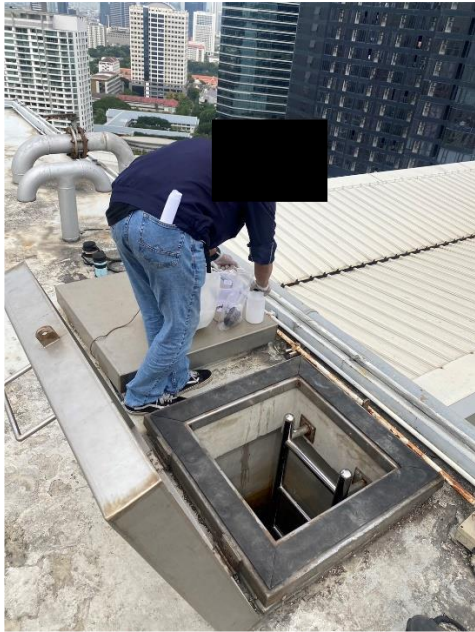
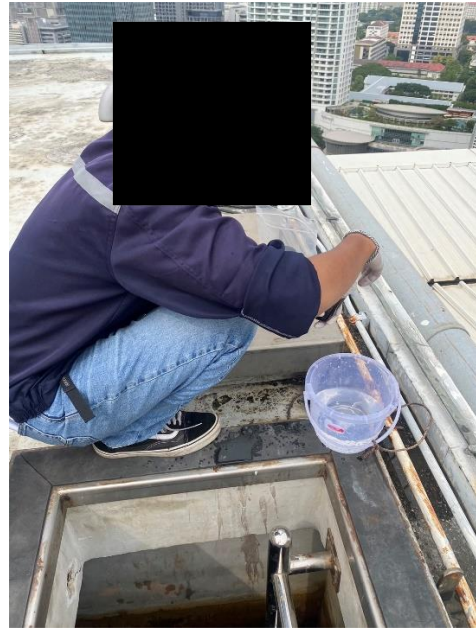
ภาพที่ 2-10 รางระบายน้ำบริเวณโครงการ

| องค์ประกอบทางสิ่งแวดล้อม<br>และคุณค่าต่างๆ | มาตรการป้องกัน และแก้ไขผลกระทบสิ่งแวดล้อม | รายละเอียดการปฏิบัติตามมาตรการป้องกัน<br>และแก้ไขผลกระทบสิ่งแวดล้อม | ปัญหา อุปสรรค<br>และการแก้ไข | หลักฐานและ<br>เอกสารประกอบ |
|---|---|---|---|---|
| 3.3 การระบายน้ำ | 1. จัดให้มีบ่อหน่วงน้ำจำนวน 1 บ่อ ตั้งอยู่ใต้ดินด้านทิศใต้ของโครงการ ขนาดความจุ 51 ลบ.ม.เพื่อรองรับน้ำหลากภายในพื้นที่โครงการและ จำกัดอัตราการระบายน้ำจากบ่อหน่วงน้ำด้วยเครื่องสูบน้ำซึ่งติดตั้งไว้ จำนวน 2 เครื่อง (ใช้งานจริง 1 เครื่อง สำรอง 1เครื่อง) อัตราการสูบน้ำเครื่องละ 1.86 ลบ.ม./นาที่ (0.031 ลบ.ม./วินาที) ซึ่งไม่เกินอัตราการระบายน้ำก่อนการพัฒนาโครงการ | โครงการจัดให้มีบ่อหน่วงน้ำจำนวน 1 บ่อและปั๊มสูบน้ำ จำนวน 2 เครื่องตามที่กำหนด | - | ภาพที่ 2-10 |

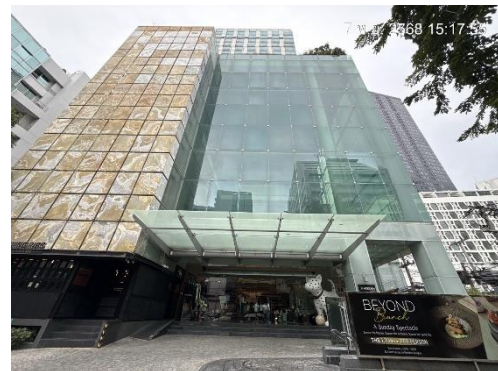
ภาพที่ 2-18 จุดรวมพล

| องค์ประกอบทางสิ่งแวดล้อม<br>และคุณค่าต่างๆ | มาตรการป้องกัน และแก้ไขผลกระทบสิ่งแวดล้อม | รายละเอียดการปฏิบัติตามมาตรการป้องกัน<br>และแก้ไขผลกระทบสิ่งแวดล้อม | ปัญหา อุปสรรค<br>และการแก้ไข | หลักฐานและ<br>เอกสารประกอบ |
|---|---|---|---|---|
| | 3. จัดให้มีจุดรวมคนเบื้องต้นภายในโครงการบริเวณพื้นที่ว่างด้านทิศ ตะวันตกขนาดพื้นที่ 150 ตร.ม. รองรับคนได้ 600 คน ซึ่งเพียงพอ ต่อผู้มาใช้บริการ จำนวน 576 คน | โครงการมีการเปลี่ยนจุดรวมคนเบื้องต้นไปอยู่ภายนอก โครงการ(มีการหารือกับสถานีดับเพลิงเขตบางรักแล้ว) ซึ่ง เพียงพอต่อผู้มาใช้บริการ | - | ภาพที่ 2-18 |

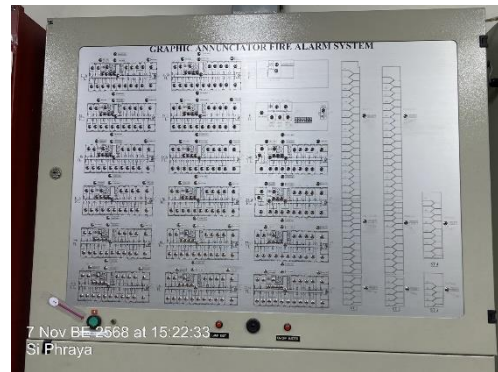
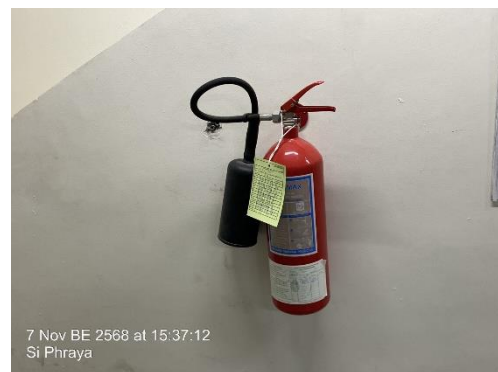
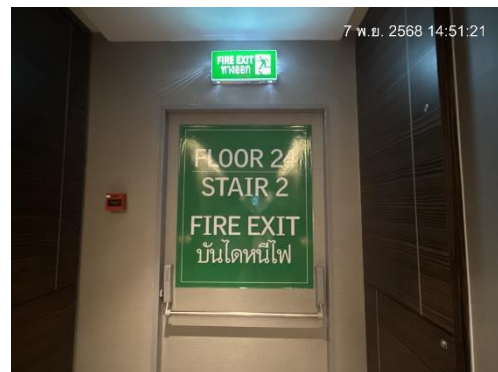
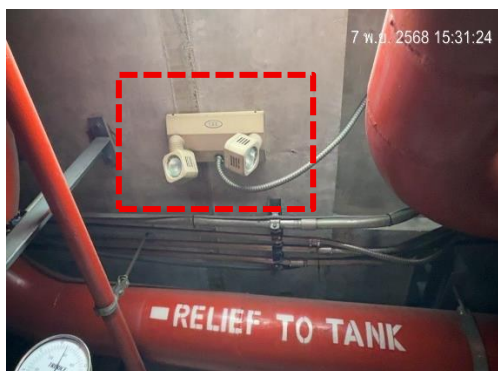
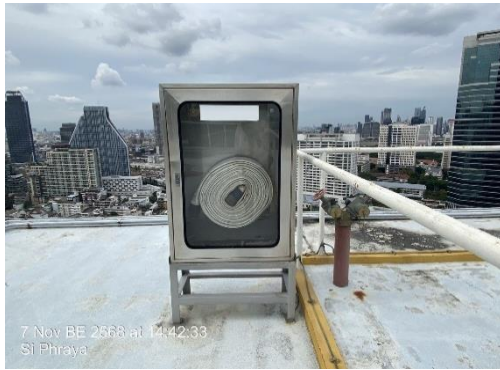
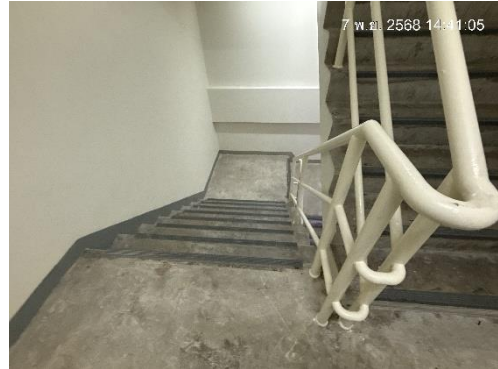
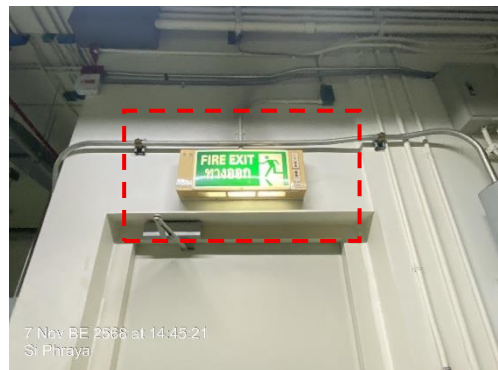
ภาพที่ 2-20 ระบบป้องกันอัคคีภัยภายในโครงการ

| องค์ประกอบทางสิ่งแวดล้อม<br>และคุณค่าต่างๆ | มาตรการป้องกัน และแก้ไขผลกระทบสิ่งแวดล้อม | รายละเอียดการปฏิบัติตามมาตรการป้องกัน<br>และแก้ไขผลกระทบสิ่งแวดล้อม | ปัญหา อุปสรรค<br>และการแก้ไข | หลักฐานและ<br>เอกสารประกอบ |
|---|---|---|---|---|
| 3.6 การป้องกันอัคคีภัย | 1. จัดให้มีระบบป้องกันและเตือนภัยของโครงการ ให้เป็นข้อกำหนดในกฎกระทรวงฉบับที่ 33 (พ.ศ. 2535) และฉบับที่ 50 (พ.ศ. 2540) ออกตามความพระราชบัญญัติควบคุมอาคาร 2522 ดังนี้ | โครงการจัดให้มีระบบป้องกันอัคคีภัยตามที่กำหนด | - | ภาพที่ 2-20<br>ภาพที่ 2-29 |
| | ระบบป้องกันอัคคีภัย | โครงการจัดให้มีระบบป้องกันอัคคีภัยตามที่กำหนด | - | ภาพที่ 2-20 |

| องค์ประกอบทางสิ่งแวดล้อม และคุณค่าต่างๆ | มาตรการป้องกัน และแก้ไขผลกระทบสิ่งแวดล้อม | รายละเอียดการปฏิบัติตามมาตรการป้องกัน และแก้ไขผลกระทบสิ่งแวดล้อม | ปัญหา อุปสรรค และการแก้ไข | หลักฐานและ เอกสารประกอบ |
|---|---|---|---|---|
| | <ul style="list-style-type: none"> <li>- ลิฟต์ดับเพลิง จำนวน 1 ชุด</li> <li>- บันไดหนีไฟ รายละเอียดดังนี้ <ul style="list-style-type: none"> <li>(1) บันไดหนีไฟ ST 1 จากชั้นใต้ดิน 5- ชั้นหลังคา ขนาดกว้าง 1.5 เมตร</li> <li>(2) บันไดหนีไฟ ST 2 จากชั้นล่าง - ชั้นหลังคา ขนาดกว้าง 1 เมตร</li> </ul> </li> <li>- ระบบเตือนภัย</li> <li>- Fire Alarm Control Panel : FCP เป็นจุดศูนย์รวมการรับ-ส่งสัญญาณ เพื่อแจ้งเหตุให้ทราบทั่วทั้งอาคาร</li> <li>- Manual Station เครื่องแจ้งเหตุโดยใช้มือดึง จะติดตั้งบริเวณบันไดรวม 46 จุด</li> <li>- กริ่งสัญญาณเตือนภัย (Alarm Bell) จะติดตั้งบริเวณเดียวกับ Manual Station รวมทั้งสิ้น 35 จุด</li> <li>- เครื่องตรวจจับควัน (Smoke detector) จะติดตั้งบริเวณห้องเครื่องกำเนิดไฟฟ้าและกระจายอยู่ทั่วไปตามทางเดินและโถงลิฟต์ของทุกชั้นรวมทั้งสิ้น 574 จุด</li> <li>- เครื่องตรวจจับความร้อน (Heat Detector) เป็นเครื่องจับความร้อน และส่งสัญญาณความผิดปกติไปยังห้องควบคุม โดยจะติดตั้งกระจายอยู่บริเวณส่วนเตรียมอาหารของชั้นห้องพัก บริเวณที่จอดรถและห้องน้ำชั้นล่าง รวม 163 จุด</li> </ul> | <p>โครงการจัดให้มีระบบป้องกันอัคคีภัยตามที่กำหนด</p> | - | <p>ภาพที่ 2-20</p> <p>ภาพที่ 2-20</p> |
