## บทที่ 2

# ผลการปฏิบัติตามมาตรการ ป้องกัน แก้ไข และลดผลกระทบสิ่งแวดล้อม

**ตารางที่ 2.1** สรุปผลการดำเนินการตามมาตรการป้องกัน แก้ไข และลดผลกระทบสิ่งแวดล้อมทั่วไป ระหว่างเดือนกรกฎาคม-ธันวาคม 2568

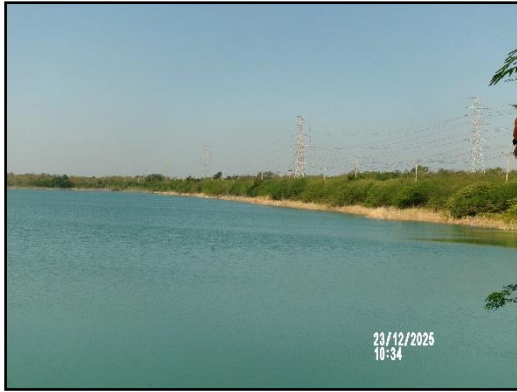
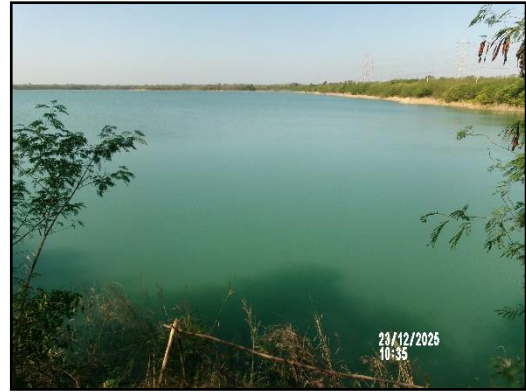
ภาพที่ 2.2 การเปิดหน้าเหมืองในลักษณะขั้นบันได

2. ให้ขุดเปิดหน้าเหมืองในลักษณะชั้นบันไดความสูงประมาณ 3 เมตร โดยควบคุมความลาดชันสุดท้ายของหน้าเหมืองโดยรวม 35 องศา เพื่อป้องกันการพังทลาย	- โครงการได้ทำเหมืองโดยทำลักษณะชั้นบันได ความสูง 3 เมตร ความกว้างชั้นบันได 5 เมตร ทำให้ความลาดชันรวมของบ่อเหมืองโดยรวมอยู่ที่ 35 องศา	-	- ภาพที่ 2.2 การเปิดหน้าเหมืองในลักษณะชั้นบันได

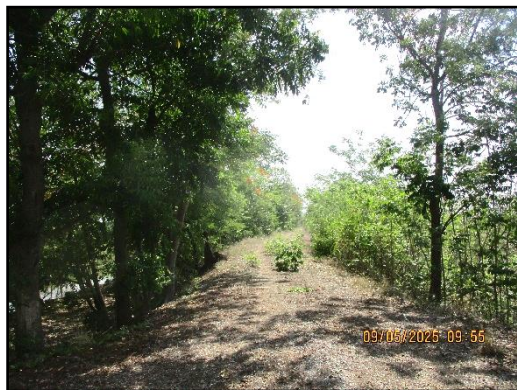
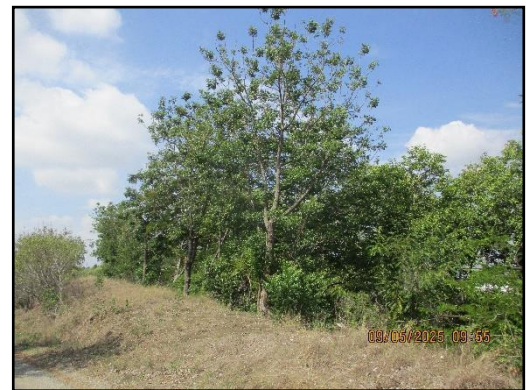
ภาพที่ 2.3 คันทำนบดินทางด้านทิศใต้ของพื้นที่โครงการ

3. ให้ดูแลไม้ยืนต้นโตเร็วบนคันทำนบดินทางด้านทิศใต้ของพื้นที่ โครงการ ในบริเวณหลักหมุดที่ 4-8 ที่ปลูกไปแล้วให้เจริญออก งามอยู่เสมอ	- โครงการได้มีการดูแลไม้ยืนต้นโตเร็วบนคันทำนบดินรอบ พื้นที่โครงการที่ปลูกไปแล้วให้เจริญออกงามอยู่เสมอ หากมี ต้นไม้เสียหายก็จะมีการปลูกซ่อมแซมทุกปี	-	- ภาพที่ 2.3 คันทำนบดิน ทางด้านทิศใต้ของพื้นที่โครงการ

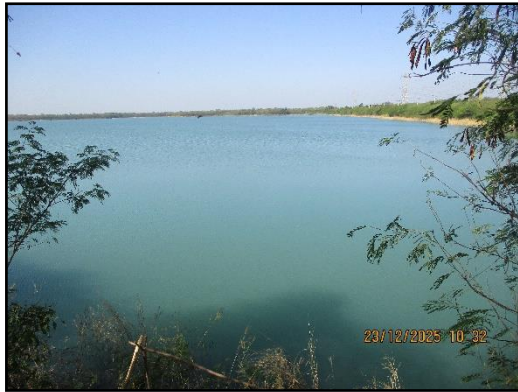
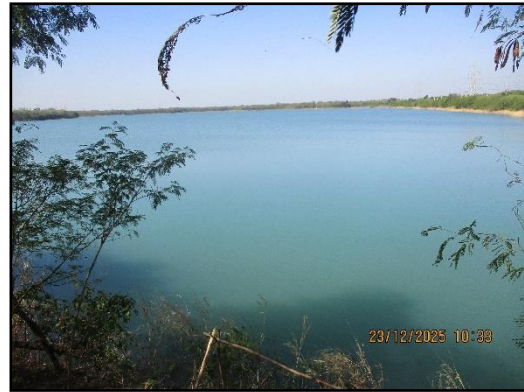
มาตรการป้องกันและแก้ไขผลกระทบสิ่งแวดล้อม	รายละเอียดการปฏิบัติจริงตามมาตรการฯ	ปัญหา อุปสรรค ที่ไม่สามารถปฏิบัติตาม มาตรการ และแนวทางแก้ไข	ภาพถ่าย/เอกสารประกอบผล การปฏิบัติตามมาตรการฯ
<b>1.4 อุทกวิทยาและคุณภาพน้ำ</b> 1. ให้ออกแบบพื้นที่โครงการส่วนที่ลึกที่สุด บริเวณพื้นที่เก็บขังน้ำขุ่นข้นและมูลดินทราย เป็นบ่อรับน้ำ (Sump) เพื่อรองรับน้ำจากพื้นที่ทำเหมืองก่อนที่จะสูบน้ำไปใช้ประโยชน์ในด้านอื่นๆ โดยไม่มีการปล่อยน้ำออกสู่ภายนอกแต่อย่างใด	- โครงการได้มีการออกแบบพื้นที่โครงการส่วนที่ลึกที่สุด บริเวณพื้นที่เก็บขังน้ำขุ่นข้นและมูลดินทราย เป็นบ่อรับน้ำเพื่อรองรับน้ำจากพื้นที่ทำเหมืองก่อนที่จะสูบน้ำไปใช้ประโยชน์ในด้านอื่นๆ เช่น นำน้ำมาฉีดพรมถนนลำเลียงขนส่งแร่ภายในพื้นที่โครงการ โดยทางโครงการไม่มีการปล่อยน้ำออกสู่ภายนอกโครงการ	-	- ภาพที่ 2.12 บริเวณพื้นที่กักขังน้ำขุ่นข้นและมูลดินทราย

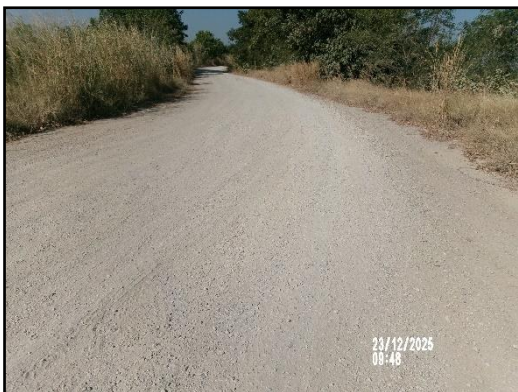
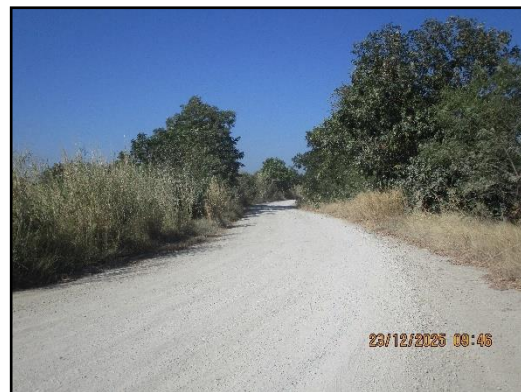
ภาพที่ 2.18 สภาพเส้นทางขนส่งแร่

5. ให้ดูแลรักษาสภาพเส้นทางขนส่งแร่ให้อยู่ในสภาพที่ใช้งาน ได้ดีอยู่เสมอ และในกรณีเกิดการชำรุดจากการดำเนินโครงการ จะต้องรับผิดชอบดำเนินการซ่อมแซมและปรับปรุงเส้นทาง ดังกล่าว	- โครงการได้มีการดูแลรักษาสภาพเส้นทางขนส่งแร่ให้อยู่ใน สภาพที่ใช้งานได้ดีอยู่เสมอ และในกรณีเกิดการชำรุดจากการ ดำเนินโครงการจะทำการซ่อมแซมและปรับปรุงเส้นทาง ดังกล่าว โดยในปัจจุบันสภาพเส้นทางขนส่งแร่ (ส่วนบุคคล) ช่วง ก่อนขึ้นทางหลวงเป็นถนนคอนกรีตระยะทางประมาณ 200 เมตร	-	- ภาพที่ 2.9 สภาพเส้นทางขนส่ง แร่ (ส่วนบุคคล) ช่วงก่อนขึ้นสู่ทาง หลวง - ภาพที่ 2.18 สภาพเส้นทาง ขนส่งแร่
