รายงานผลการปฏิบัติตามมาตรการป้องกันและแก้ไขผลกระทบสิ่งแวดล้อม และมาตรการติดตามตรวจสอบผลกระทบสิ่งแวดล้อม

โรงแรมนิศา กรุงเทพ 1 (ชื่อเดิม SOL HOTEL TOWER 1)ของบริษัทโซลิเทร่ โฮเทล จำกัด

บริษัท อีเกิ้ล มาร์ีน (ไทยแลนด์) จำกัด ฉบับประจำเดือน กรกฎาคม - ธันวาคม พ.ศ. 2568 (ระยะดำเนินการ)

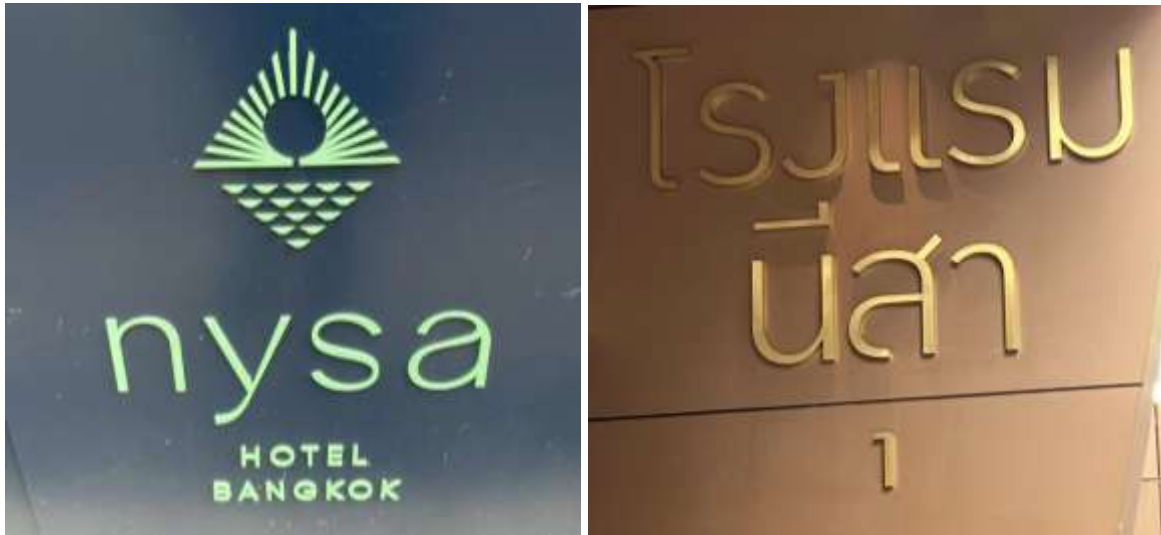
ภาพที่ 1.ป้ายโครงการ

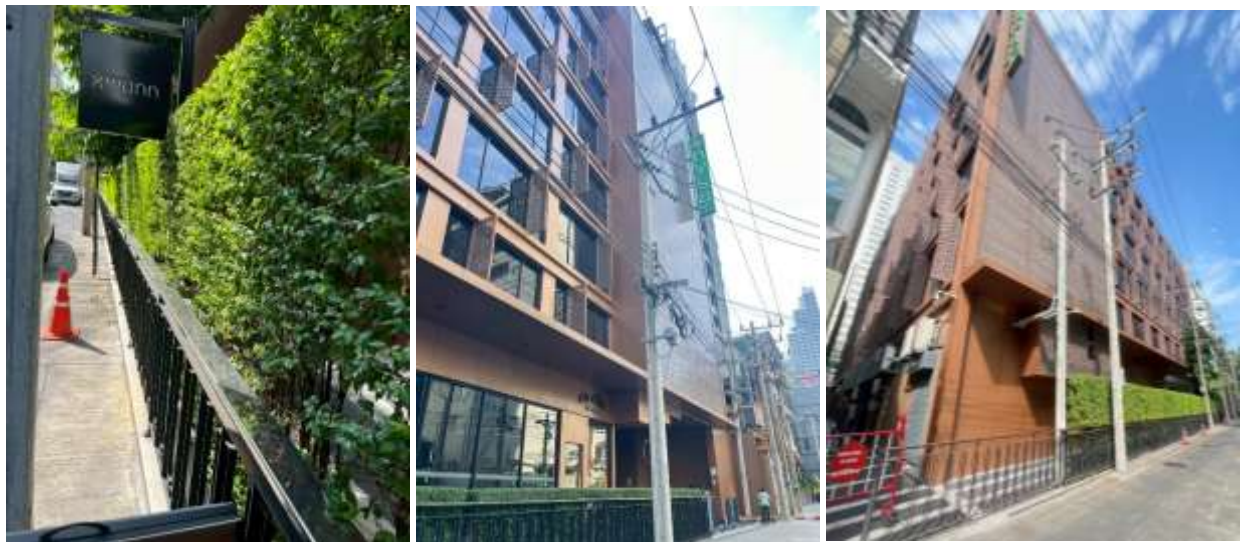
ภาพที่ 2. รั้วโครงการ

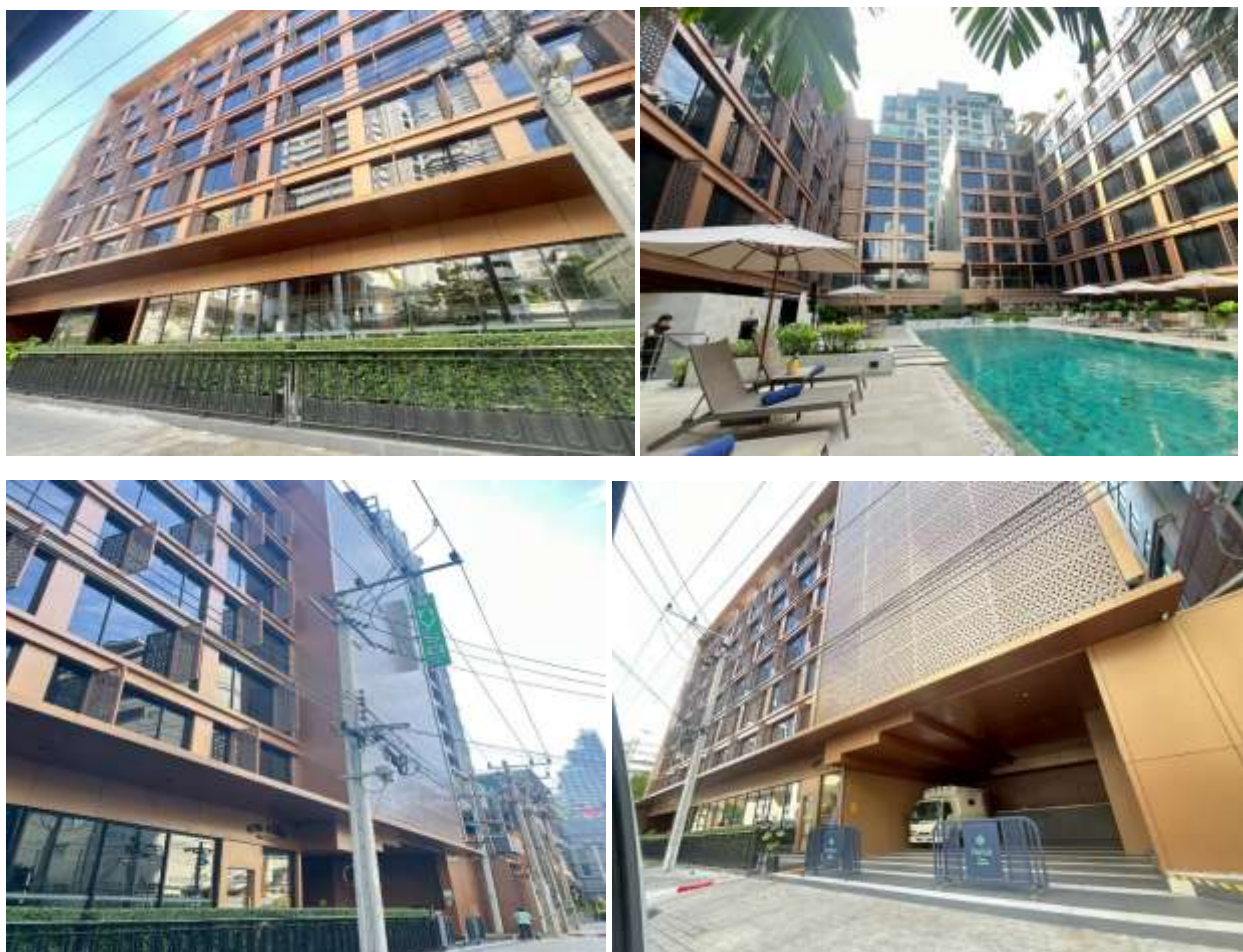
ภาพที่ 3. อาคารปัจจุบัน

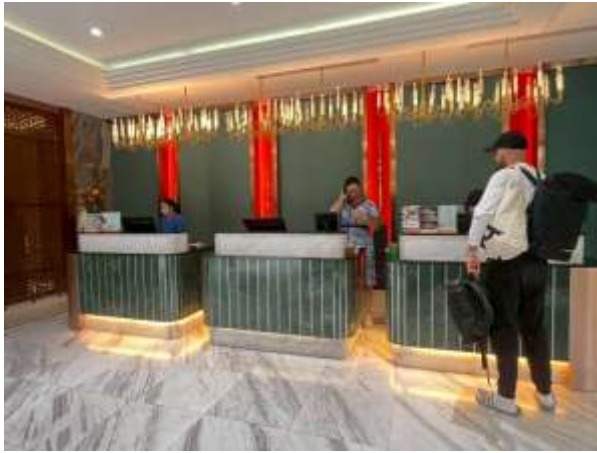
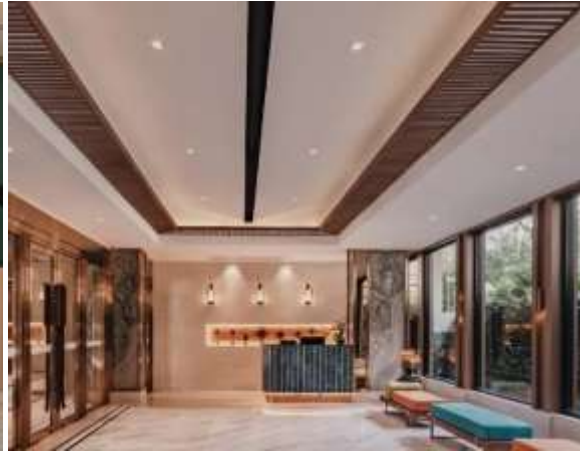
ภาพที่ 4 ฝ่ายบริการลูกค้าและประชาสัมพันธ์

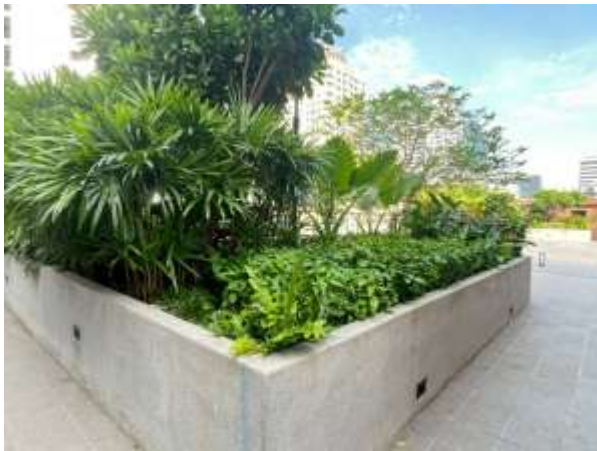
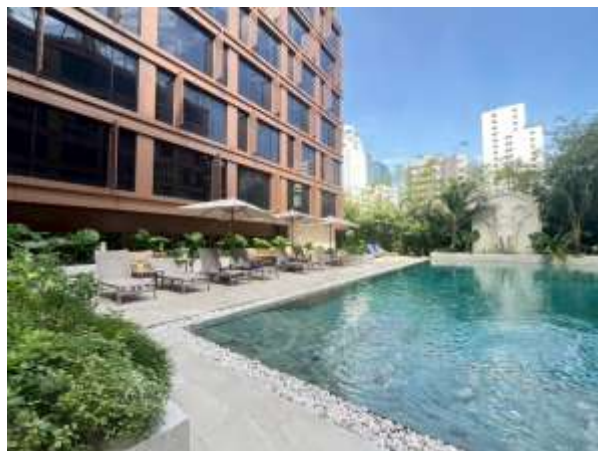
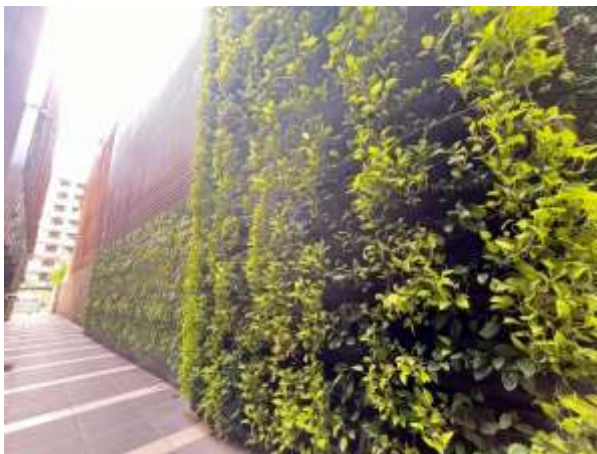
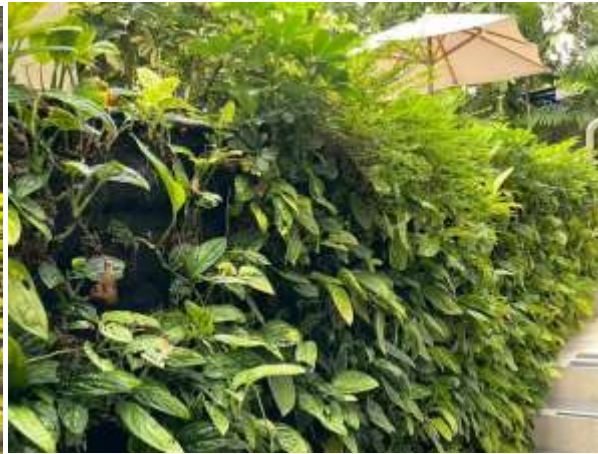
ภาพที่ 5 พื้นที่สีเขียวภายในโรงแรม

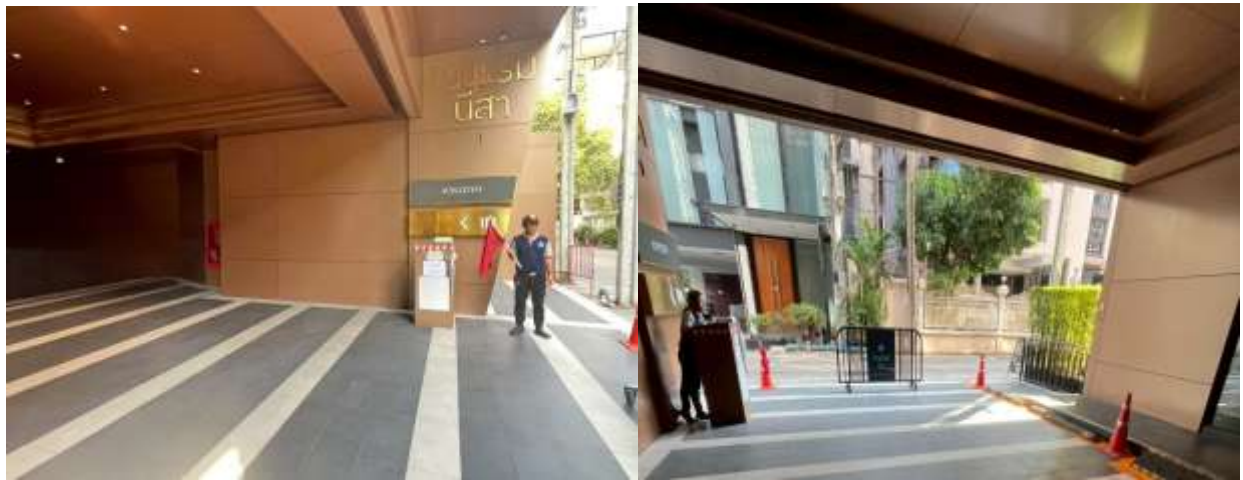
ภาพที่ 6.พนักงานรักษาความปลอดภัย 24 ชม.

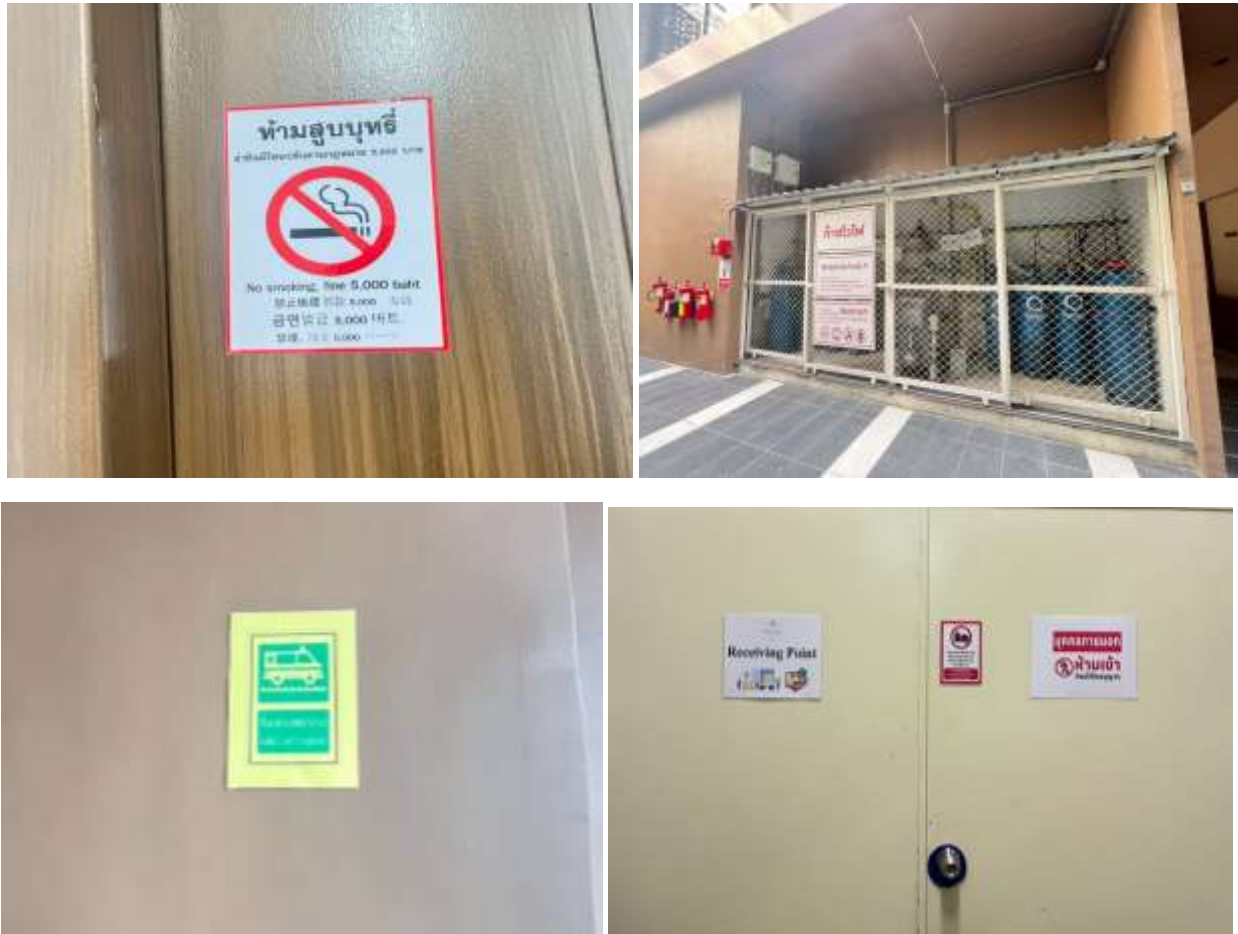
ภาพที่ 7. ป้ายบอกสัญลักษณ์ต่างๆ ภายในโรงแรม

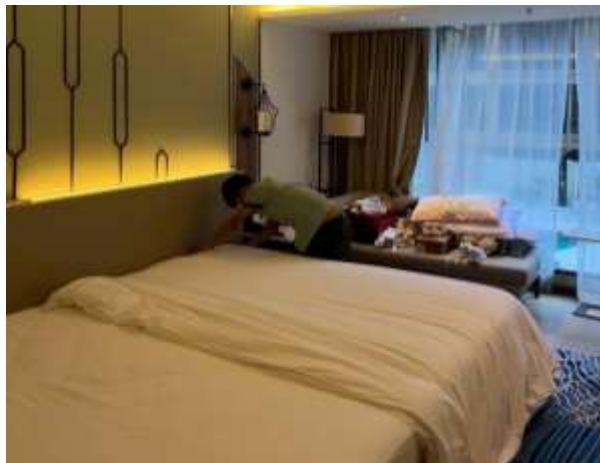
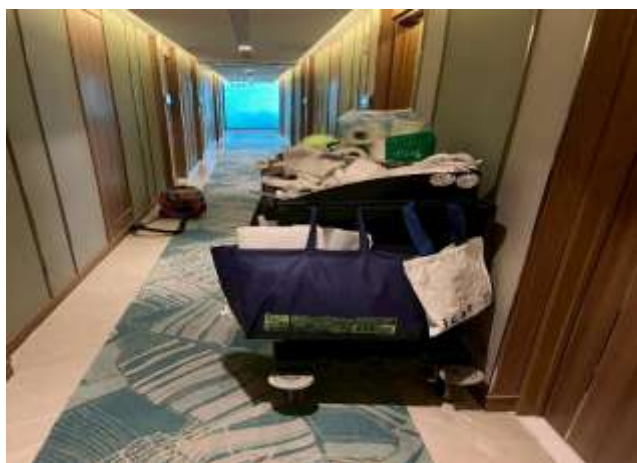
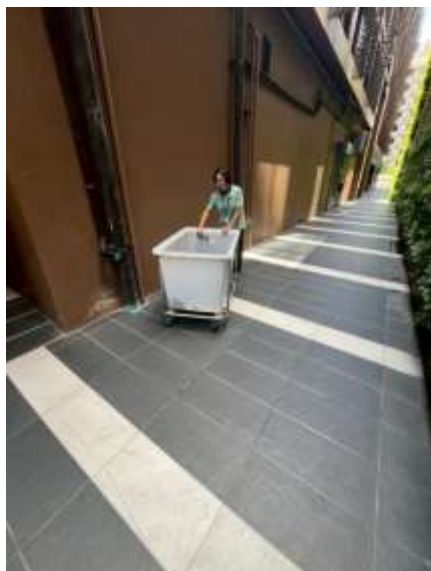
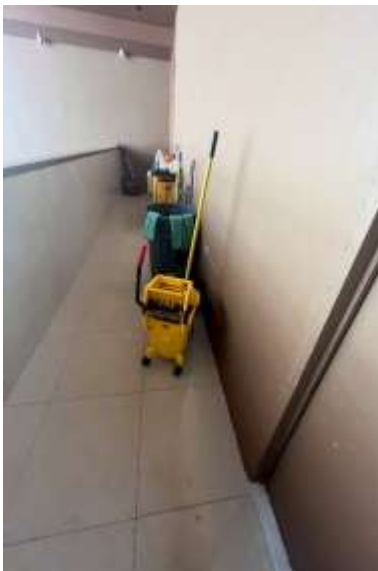
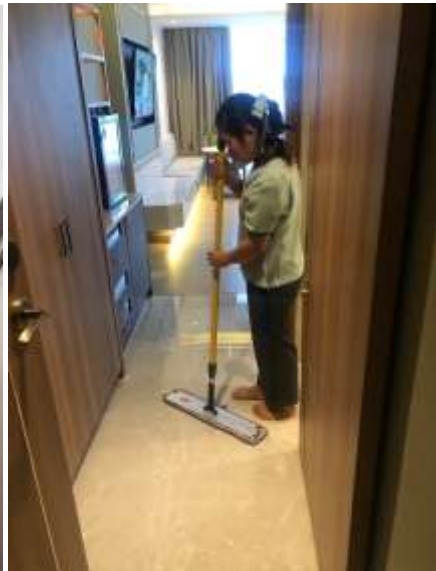
ภาพที่ 8.พนักงานทำความสะอาด และอุปกรณ์ทำความสะอาด

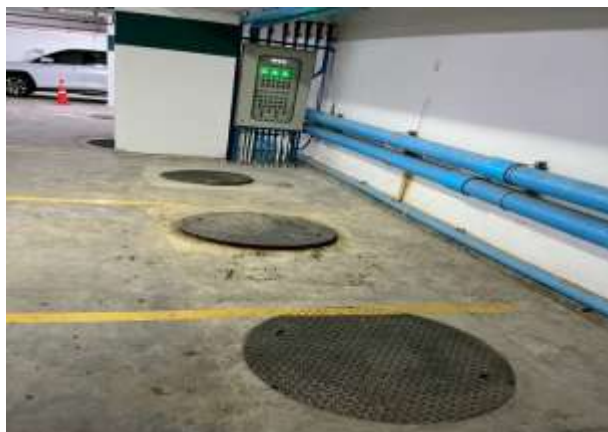
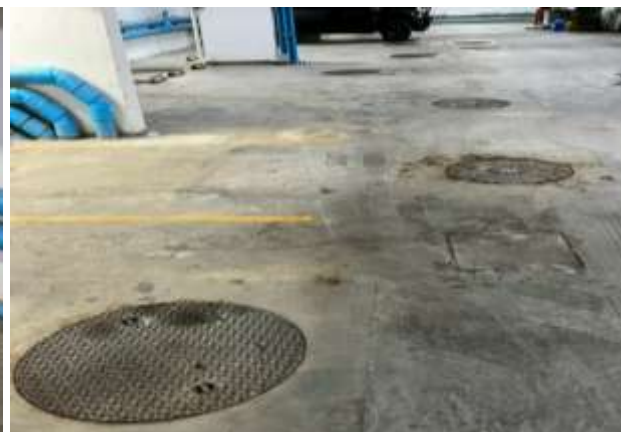
ภาพที่ 9.ระบบบำบัดน้ำเสีย

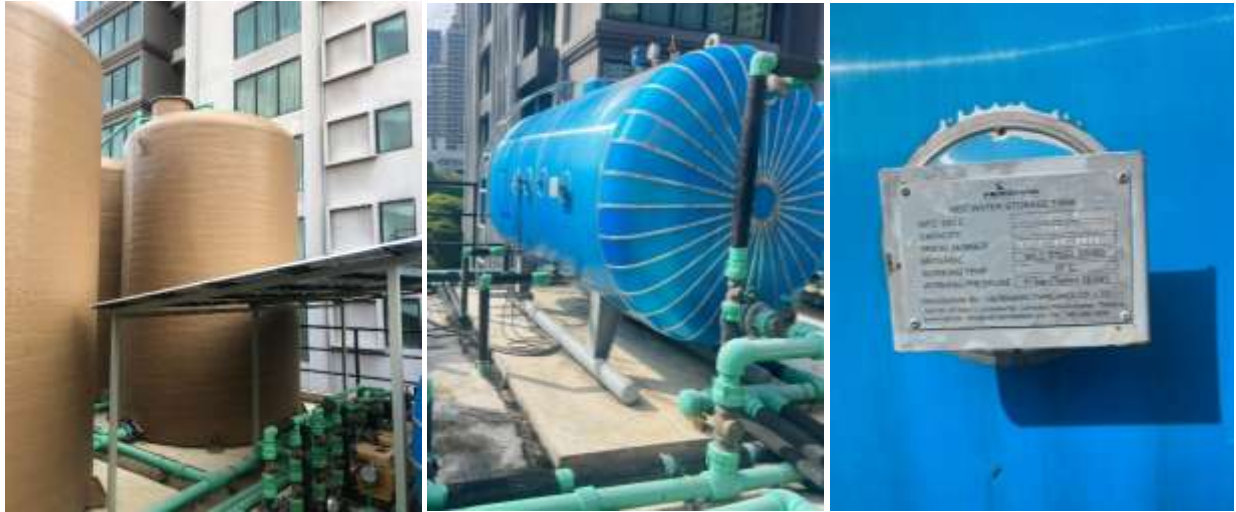
ภาพที่ 10.ถังเก็บน้ำสำรองใช้

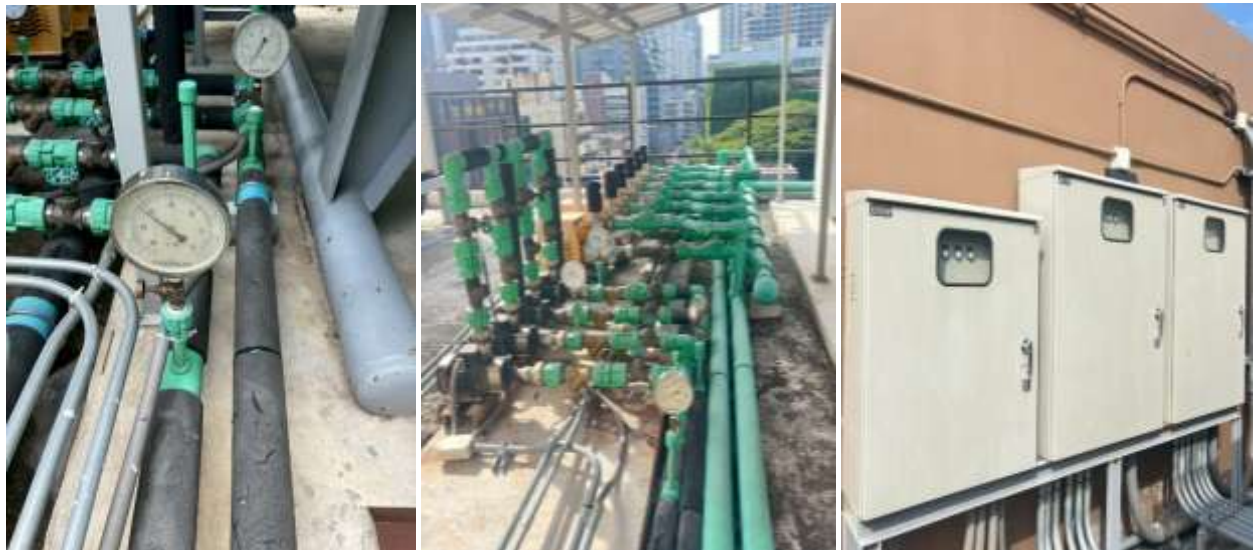
ภาพที่ 11.ระบบวาล์วควบคุมน้ำใช้

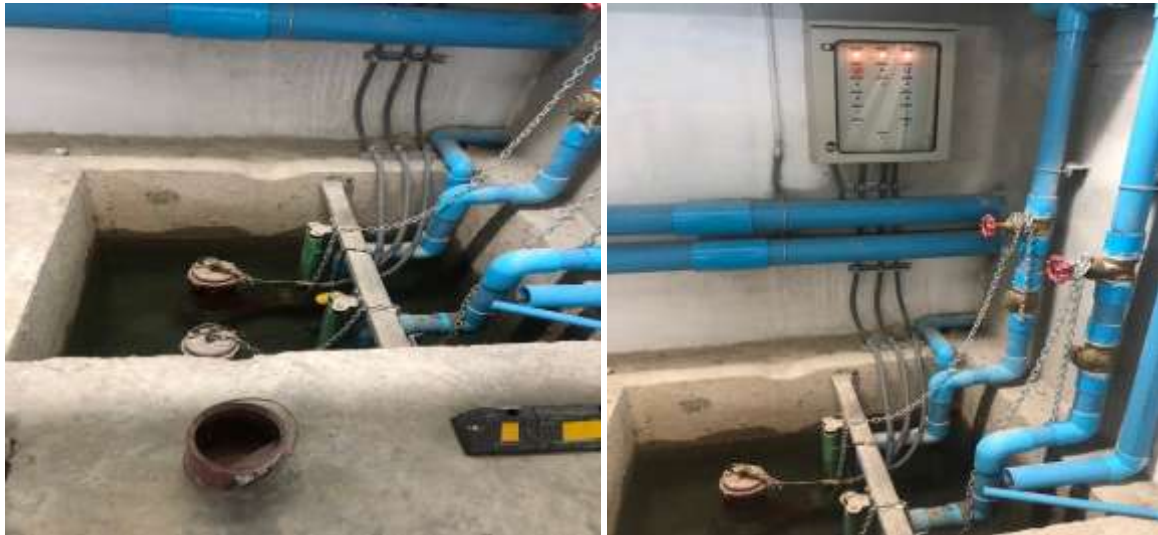
ภาพที่ 12.บ่อน้ำ

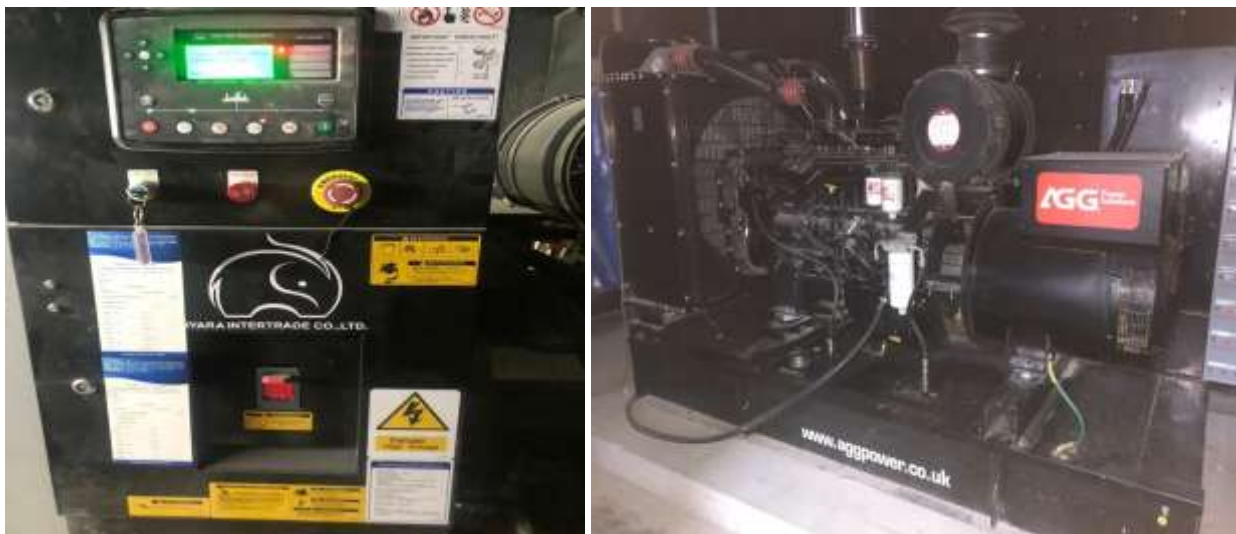
ภาพที่ 13.เครื่องสำรองไฟฟ้า

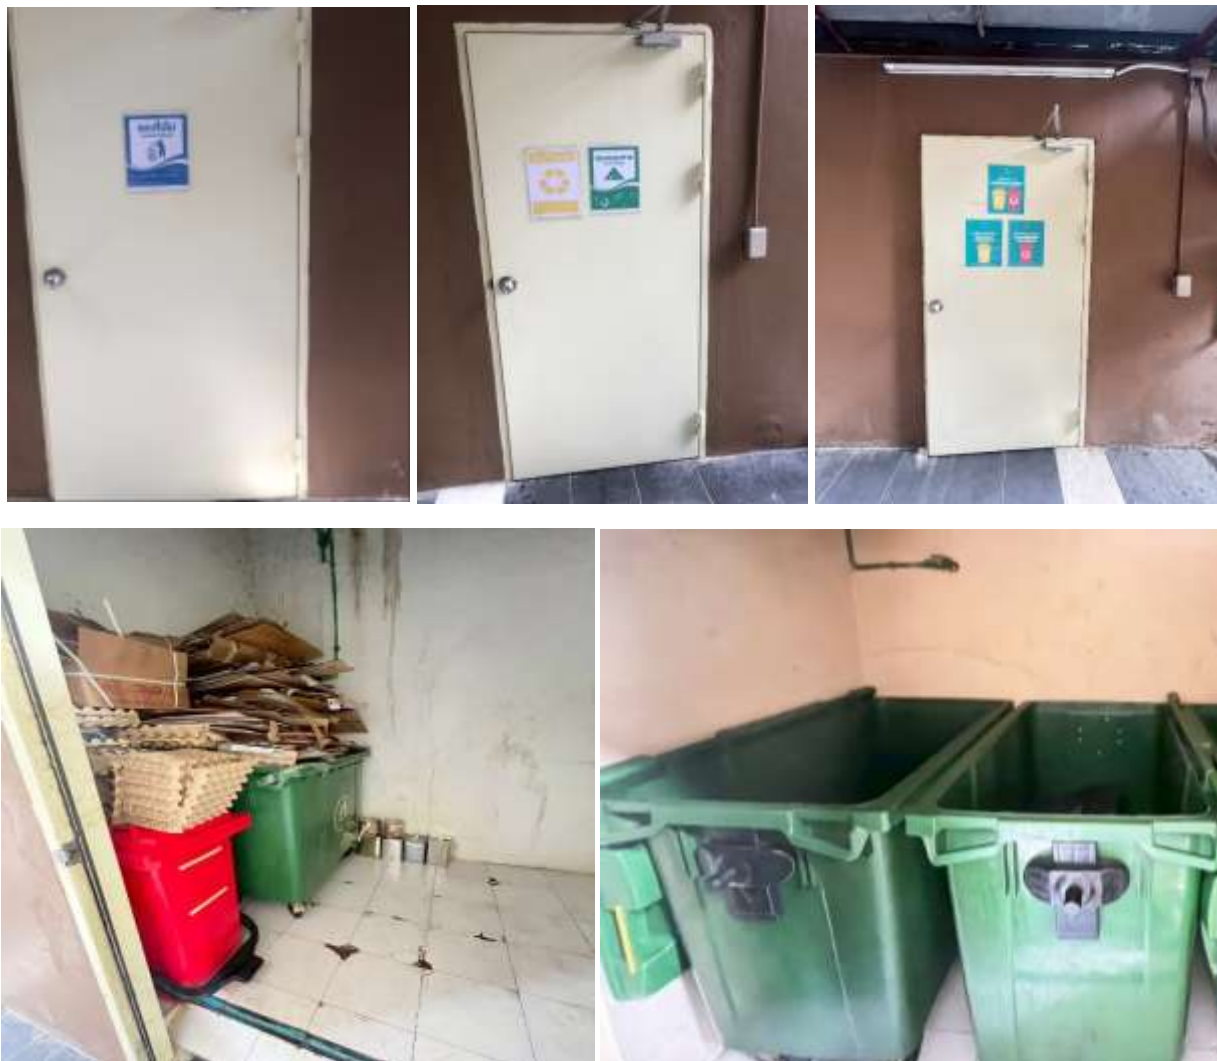
ภาพที่ 14.ห้องพักขยะ

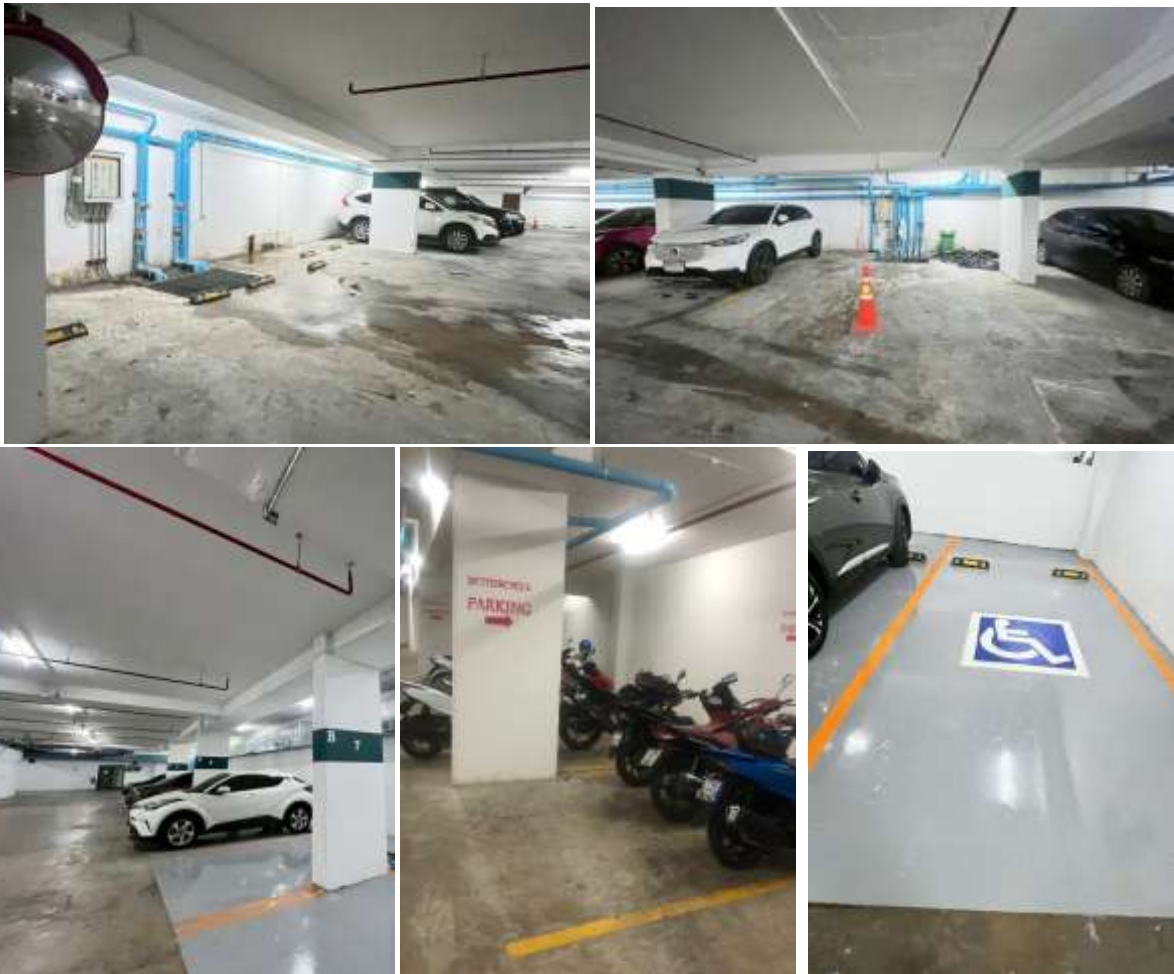
ภาพที่ 15.ลานจอดรถ

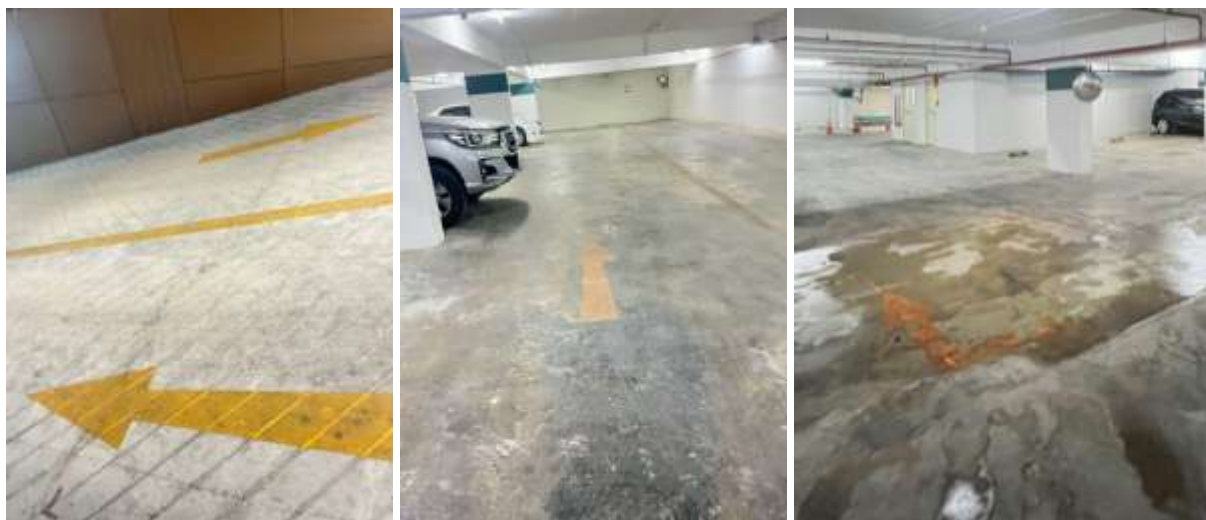
ภาพที่ 16 เครื่องหมายจราจร

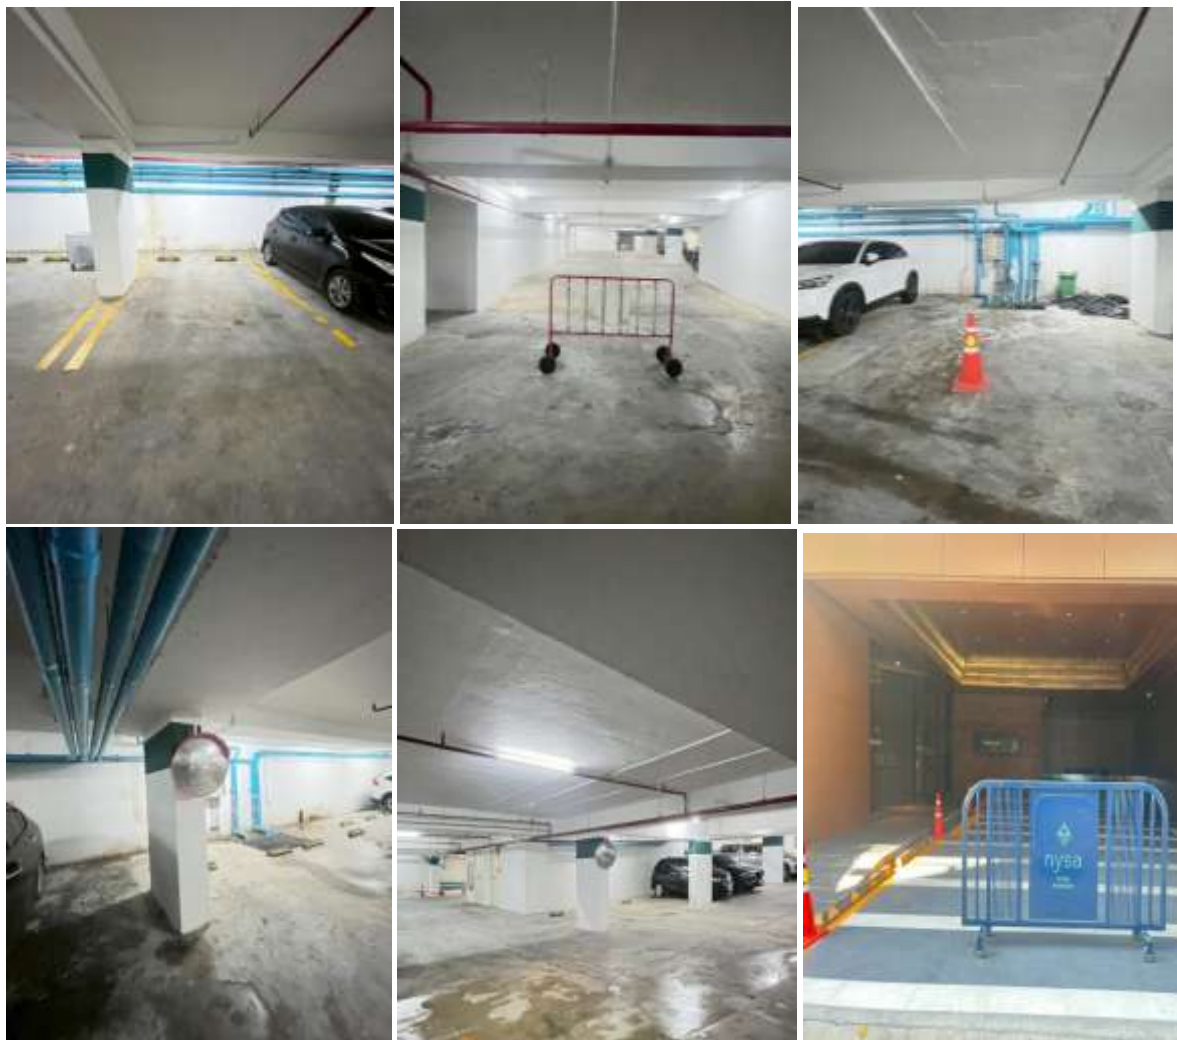
ภาพที่ 17 อุปกรณ์จราจร

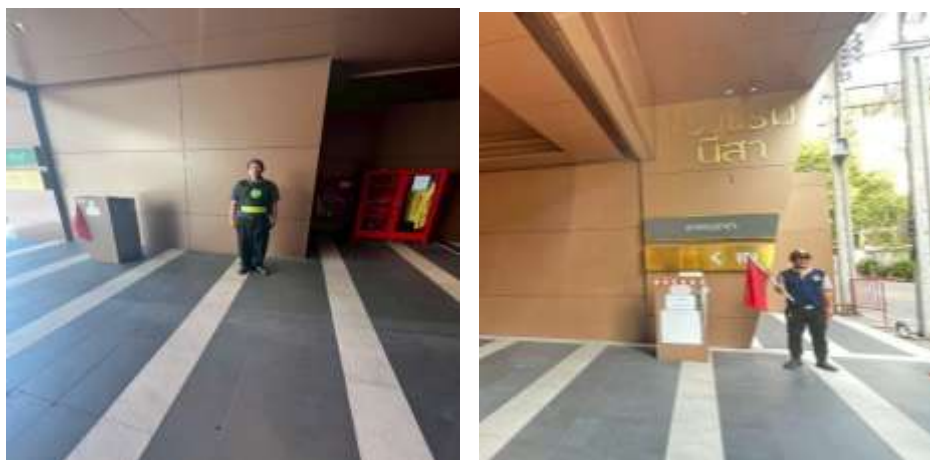
ภาพที่ 18.เจ้าหน้าที่อำนวยความสะดวกทางเข้าโรงแรม

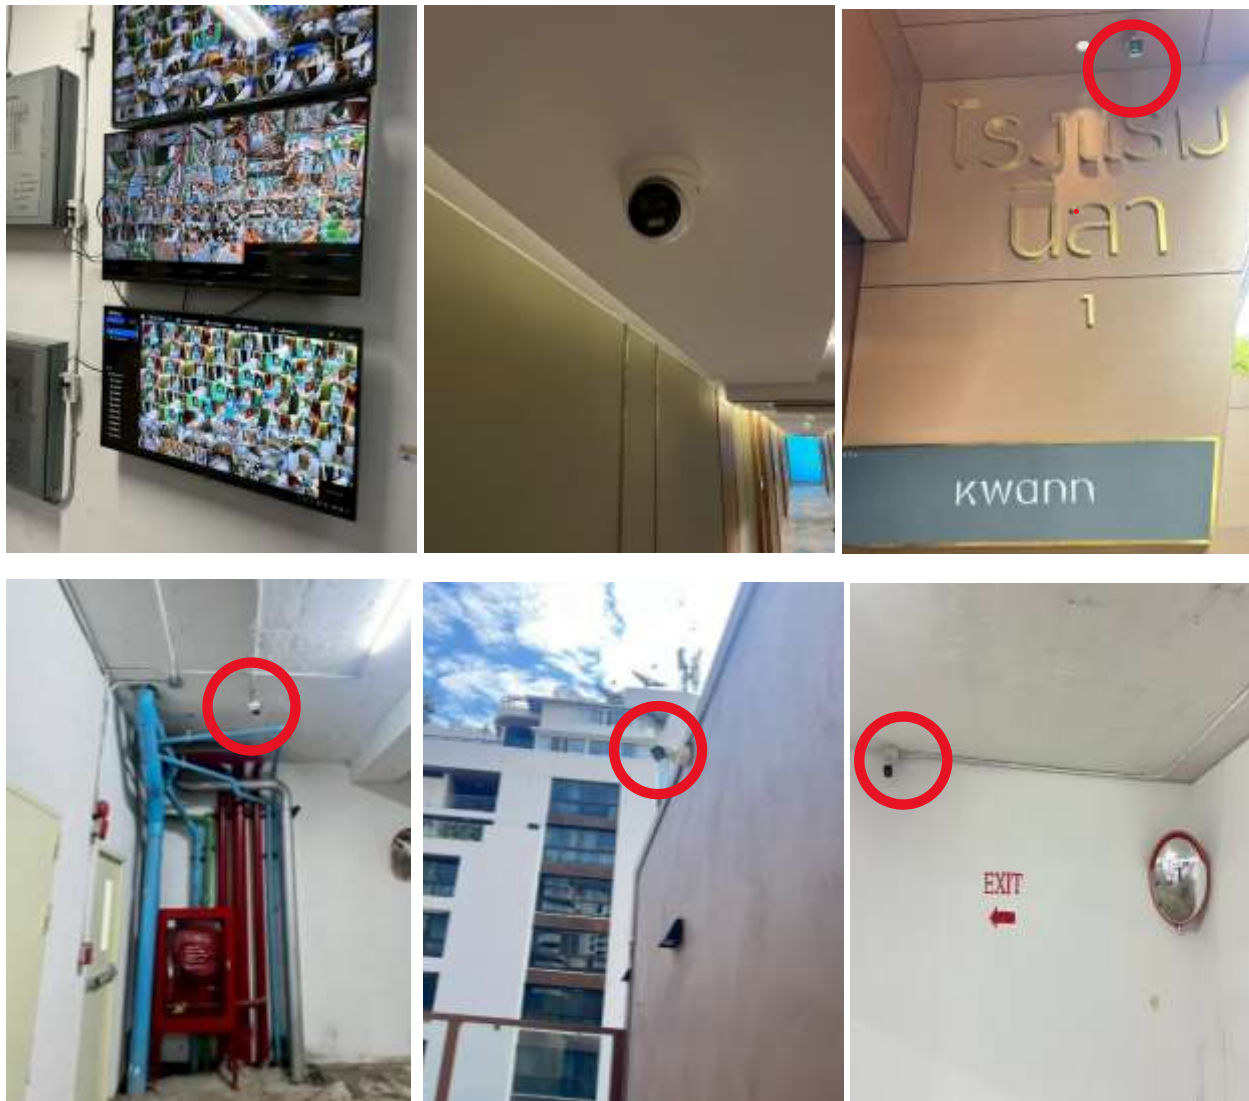
ภาพที่ 19 กล้องวงจรปิด

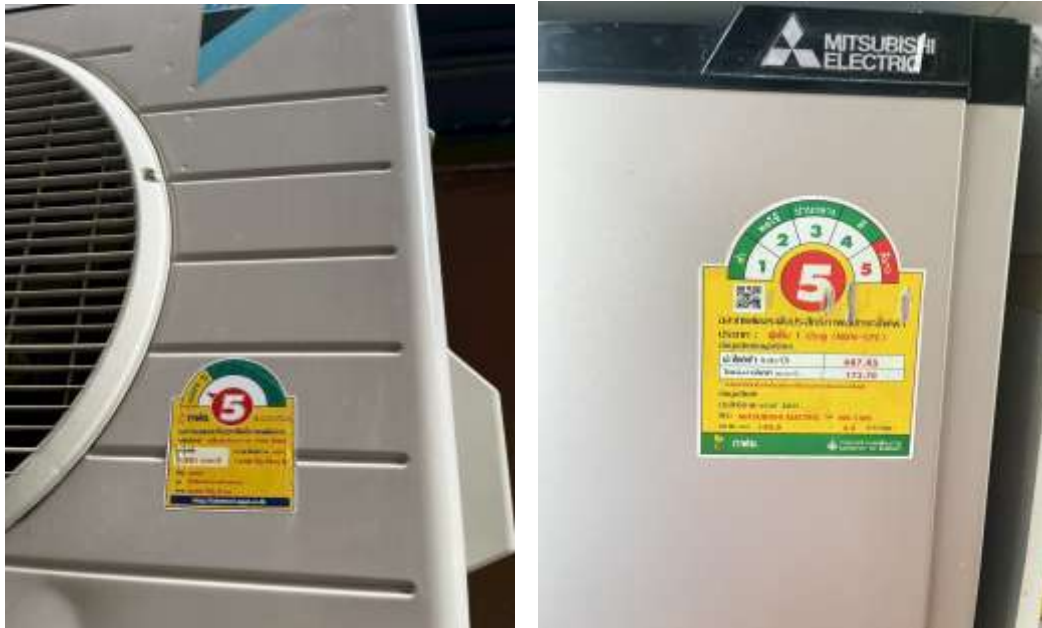
ภาพที่ 20 อุปกรณ์ไฟฟ้า

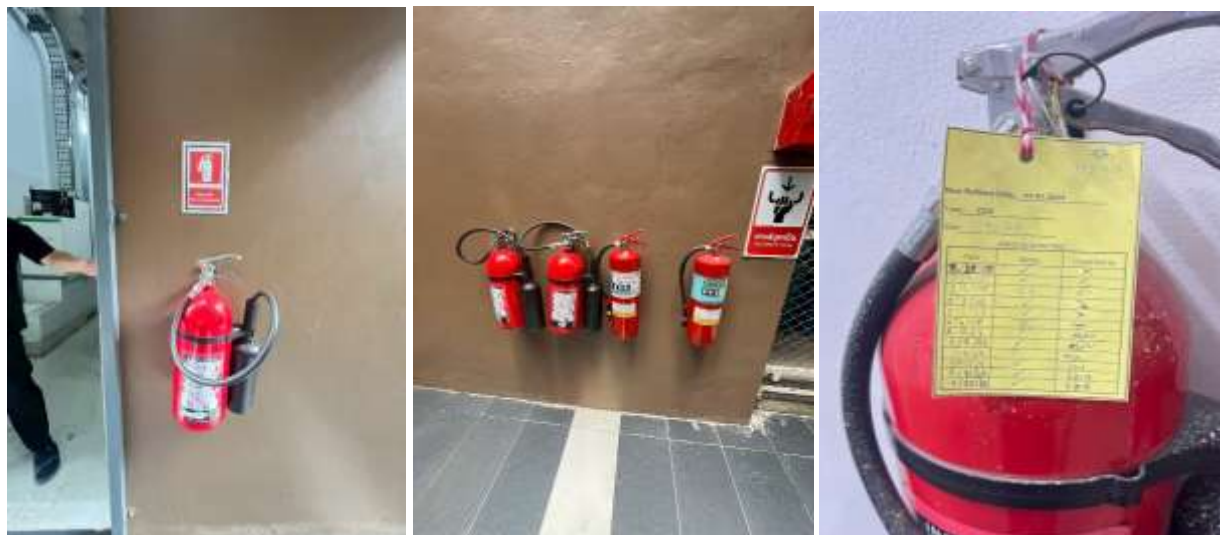
ภาพที่ 21.ถังดับเพลิงแบบมือถือตามจุดต่างๆ

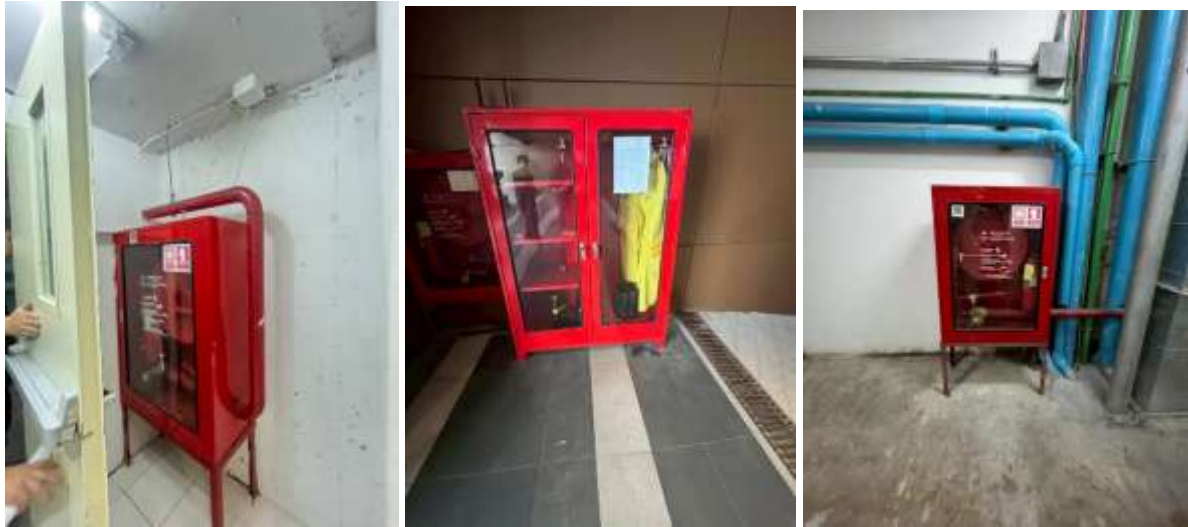
ภาพที่ 22.ตู้เก็บอุปกรณ์ดับเพลิงตามจุดต่างๆทั่วบริเวณ โรงแรม

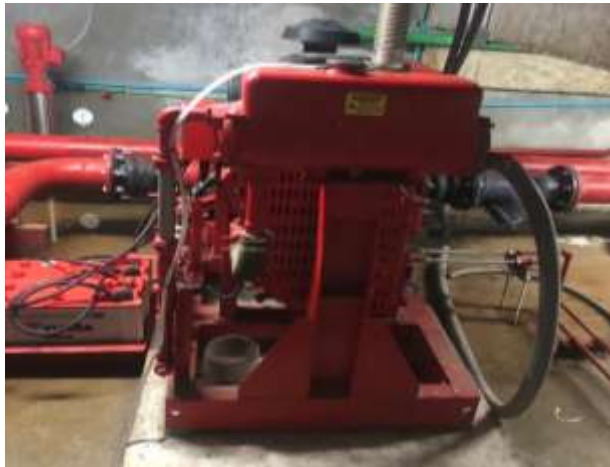
ภาพที่ 24 .เครื่องดับเพลิงพร้อมใช้งาน

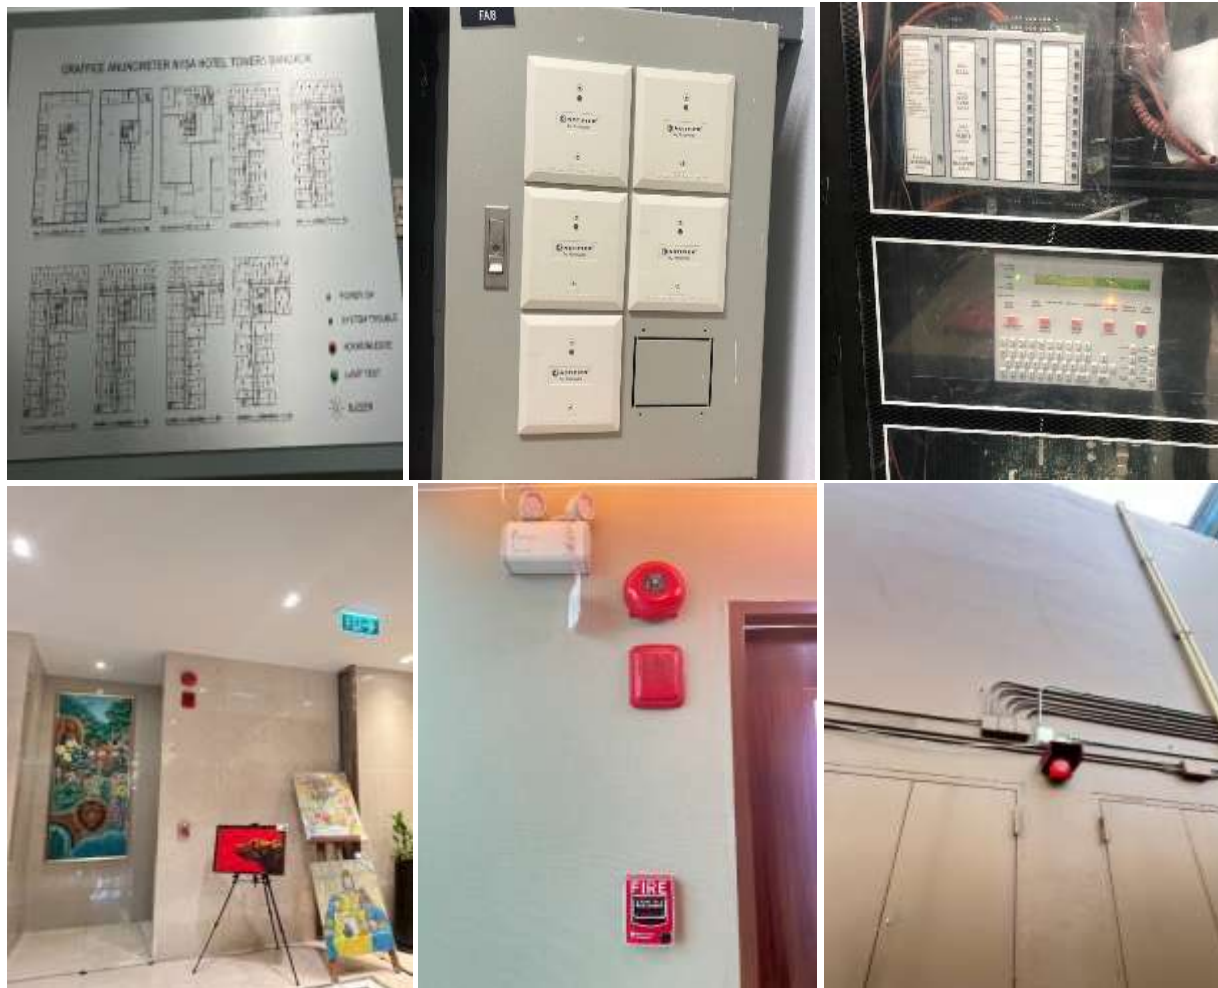
ภาพที่ 25.ระบบการแจ้งเตือนเพลิงไหม้

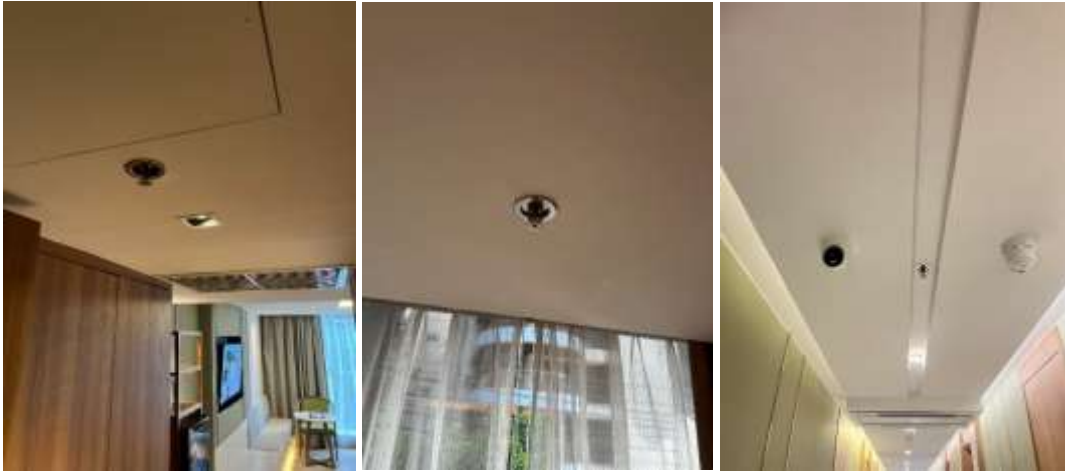
ภาพที่ 26 หัวฉีดน้ำอัตโนมัติ

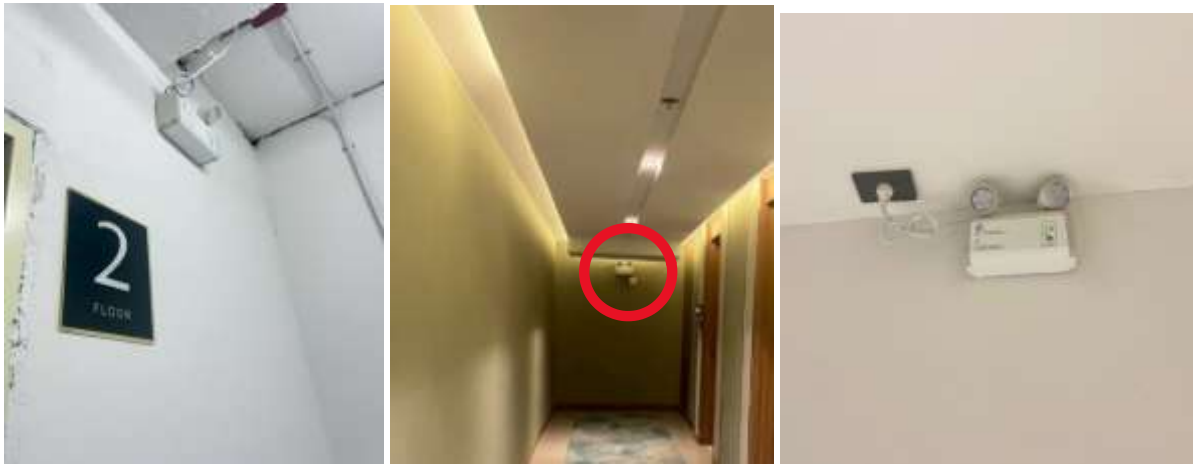
ภาพที่ 27 ไฟฟ้าสำรอง

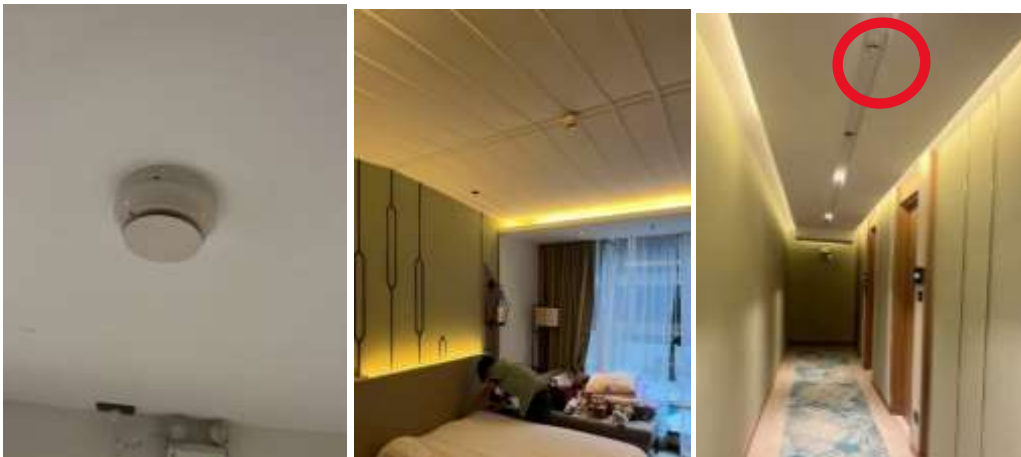
ภาพที่ 28 อุปกรณ์ตรวจจับควัน

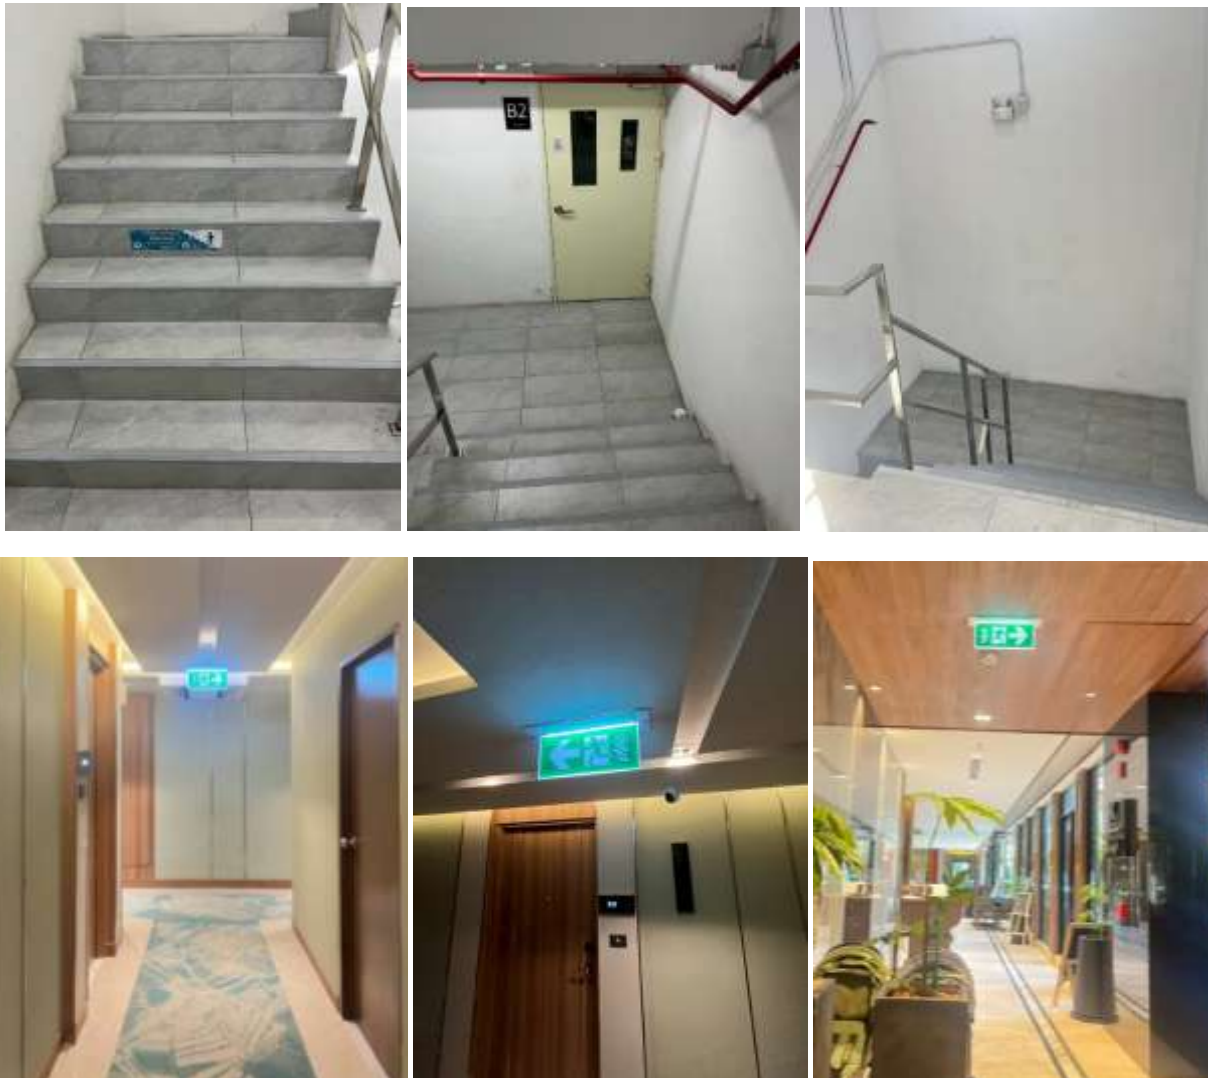
ภาพที่ 29.บันไดหนีไฟ และป้ายบอกทางหนีไฟ
