รายงานผลการปฏิบัติตามมาตรการป้องกันและแก้ไขผลกระทบสิ่งแวดล้อม และมาตรการติดตามตรวจสอบผลกระทบสิ่งแวดล้อม

โรงแรมนิศา กรุงเทพ 1 (ชื่อเดิม SOL HOTEL TOWER 1)ของบริษัทโซลิเทร่ โฮเทล จำกัด

บริษัท อีเกิ้ล มาร์ีน (ไทยแลนด์) จำกัด ฉบับประจำเดือน กรกฎาคม - ธันวาคม พ.ศ. 2568 (ระยะดำเนินการ)

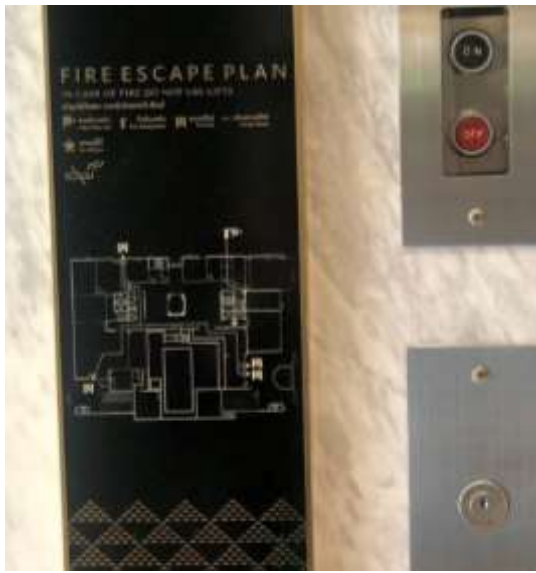
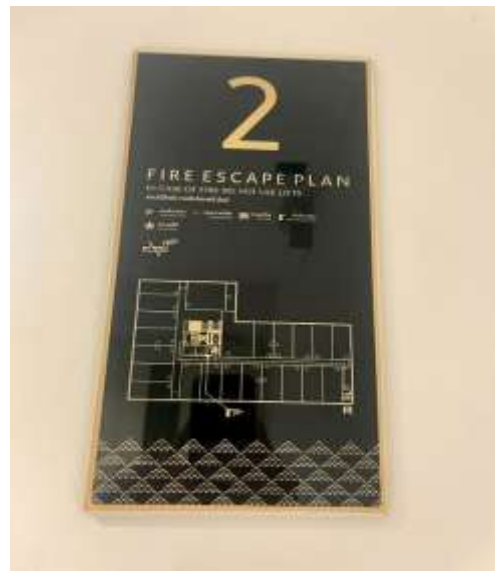
ภาพที่ 30.แผนที่บอกทางหนีไฟประจำชั้น

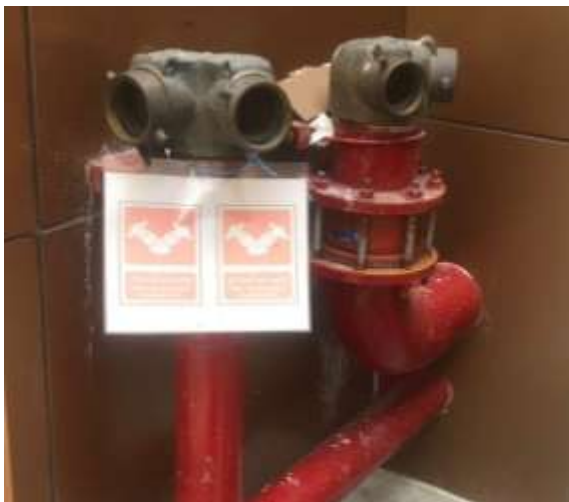
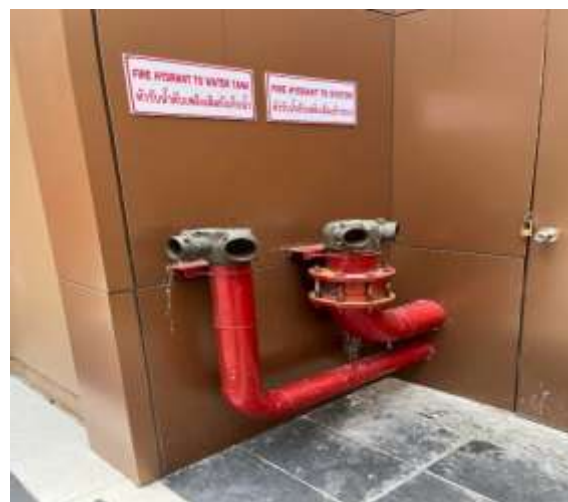
ภาพที่ 31.หัวรับน้ำดับเพลิง

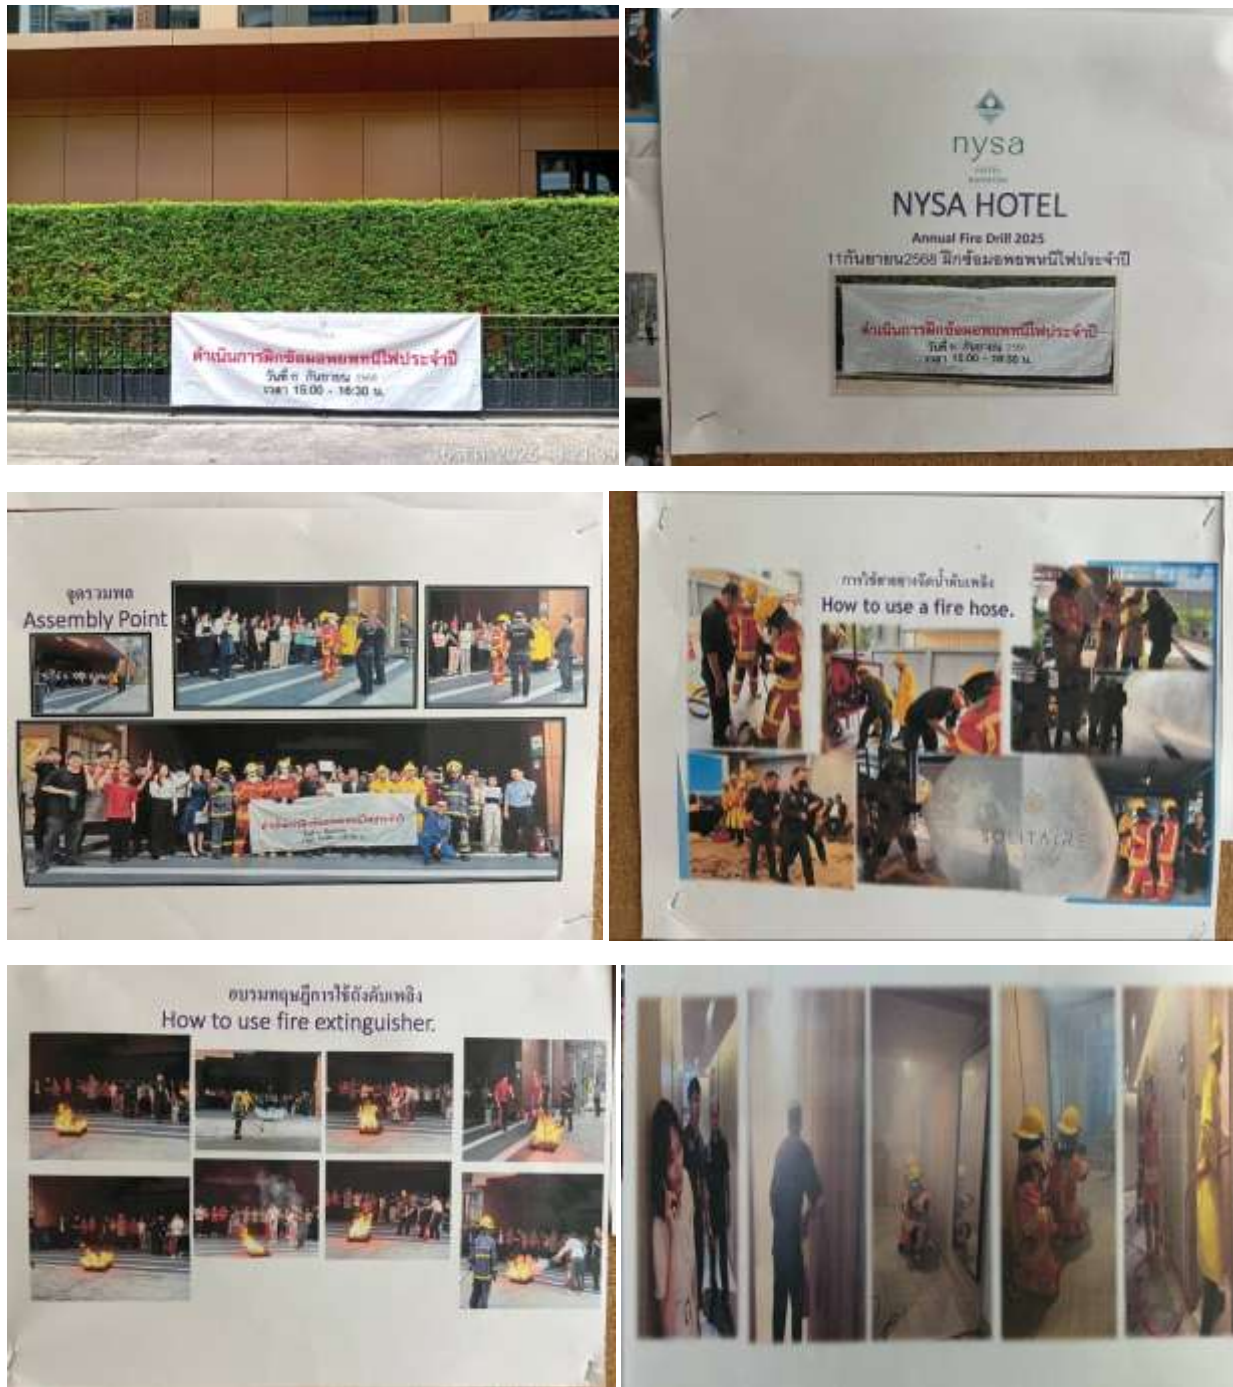
ภาพที่ 32 ซ้อมอพยพหนีไฟประจำปี พ.ศ 2568

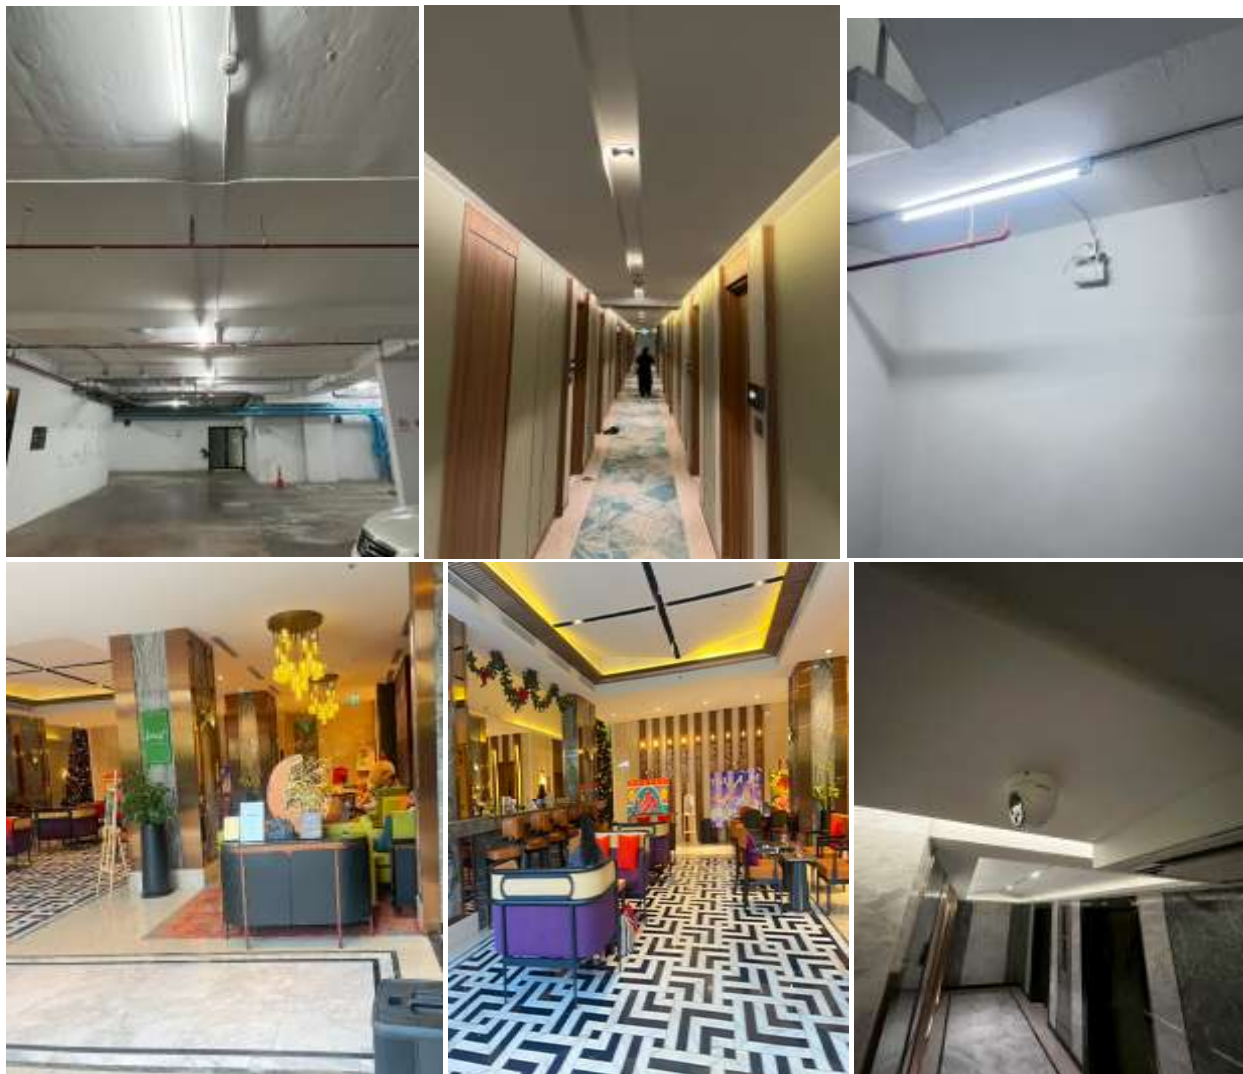
ภาพที่ 33.ระบบไฟส่องสว่าง

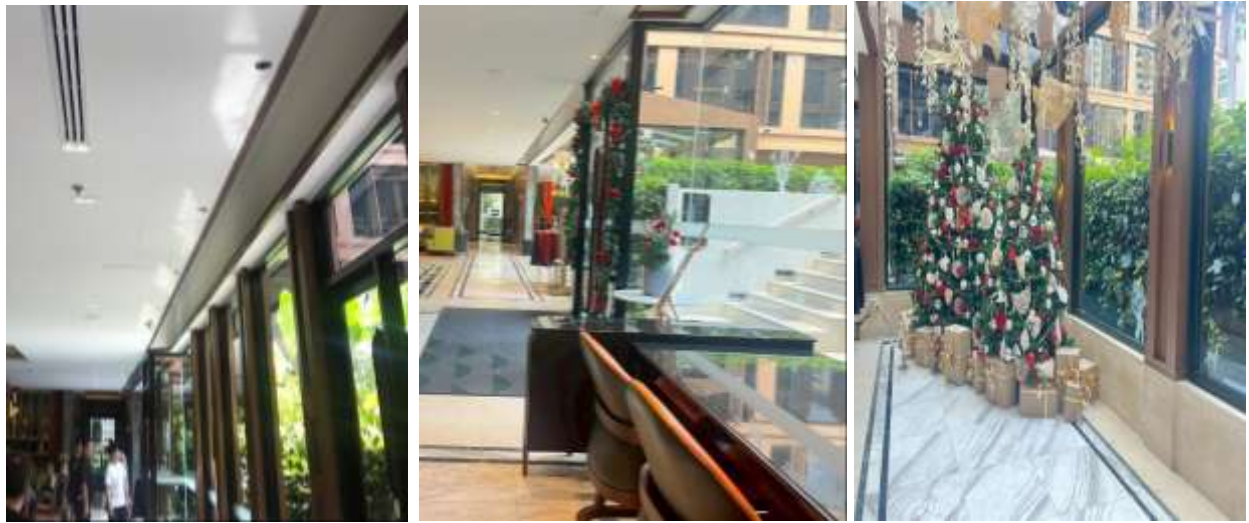
ภาพที่ 34.ช่องแสงธรรมชาติ เพื่อลดพลังงาน

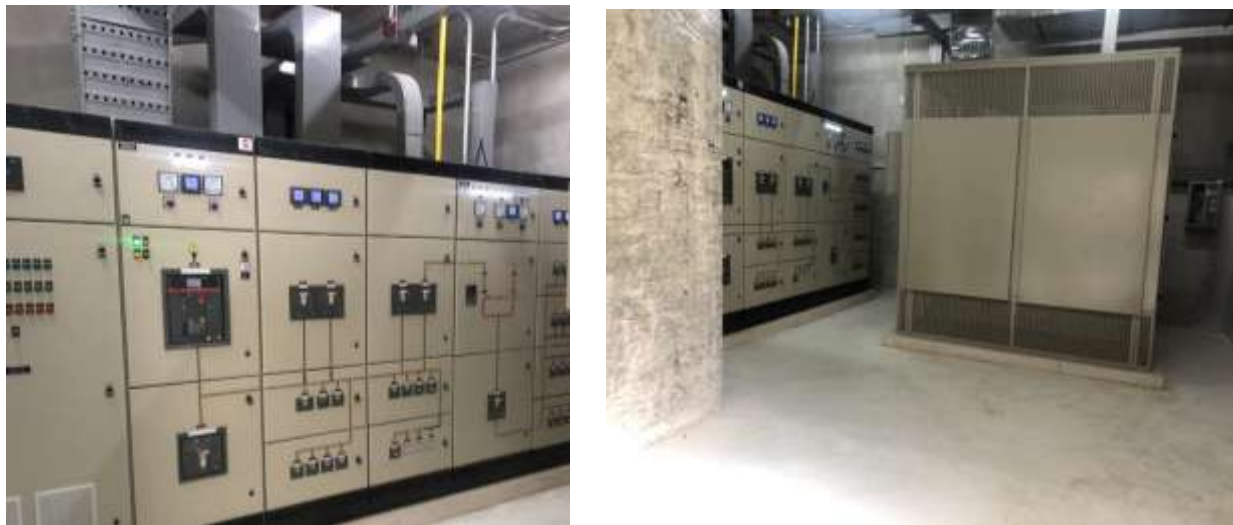
ภาพที่ 34.ระบบควบคุมการจ่ายไฟฟ้า

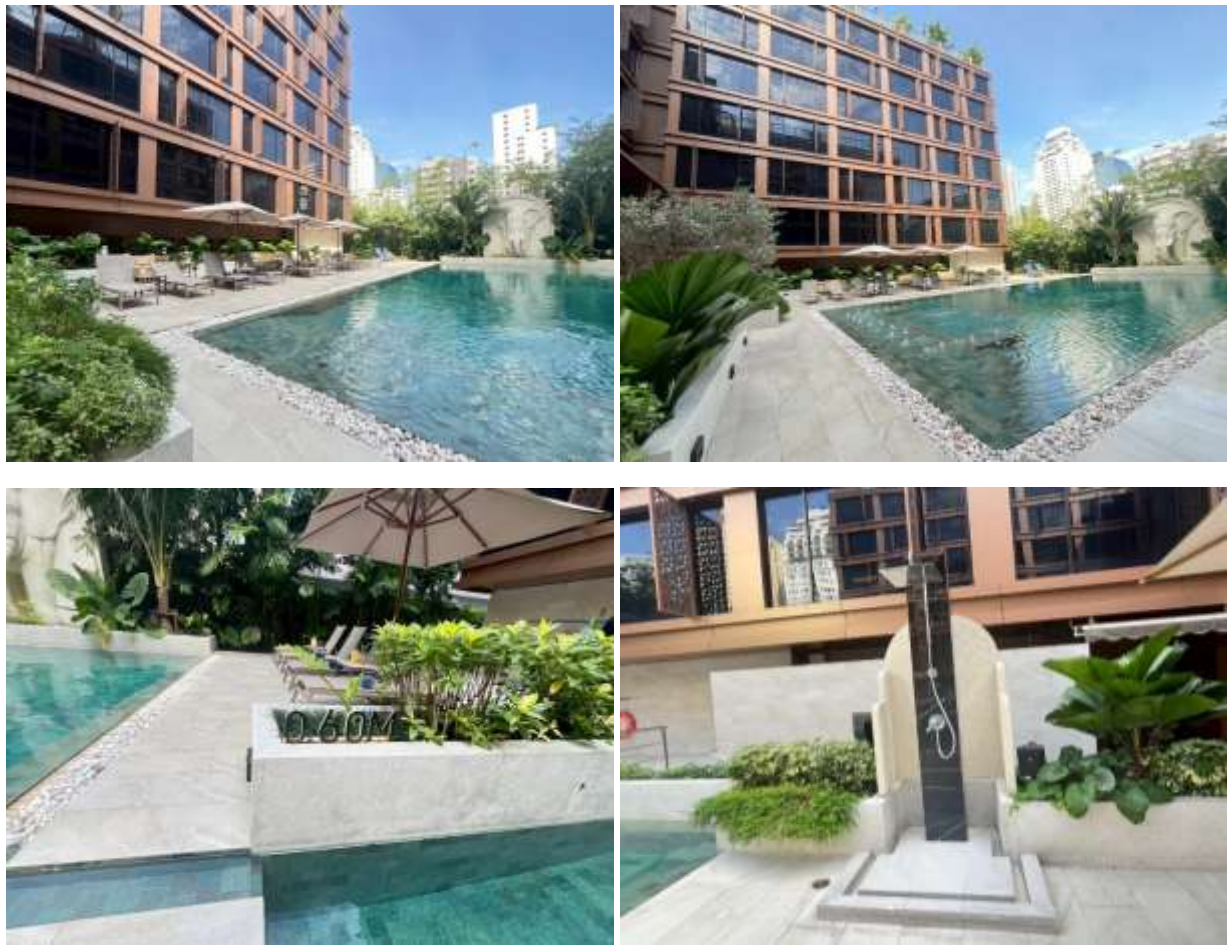
ภาพที่ 35 สระว่ายน้ำ

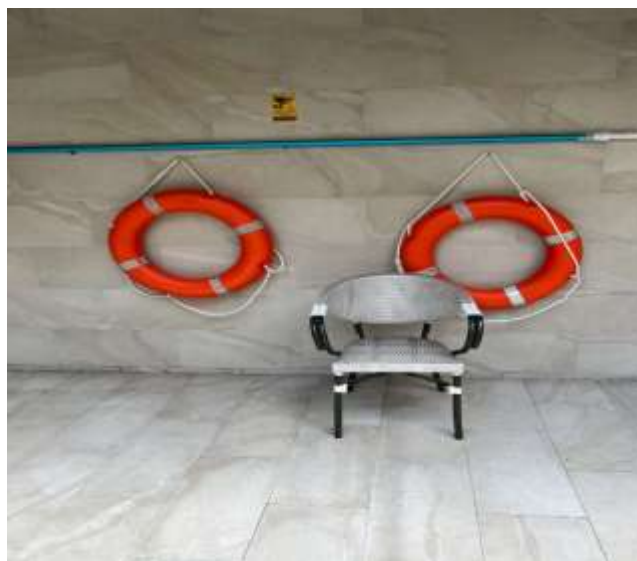
ภาพที่ 36 อุปกรณ์ช่วยชีวิต

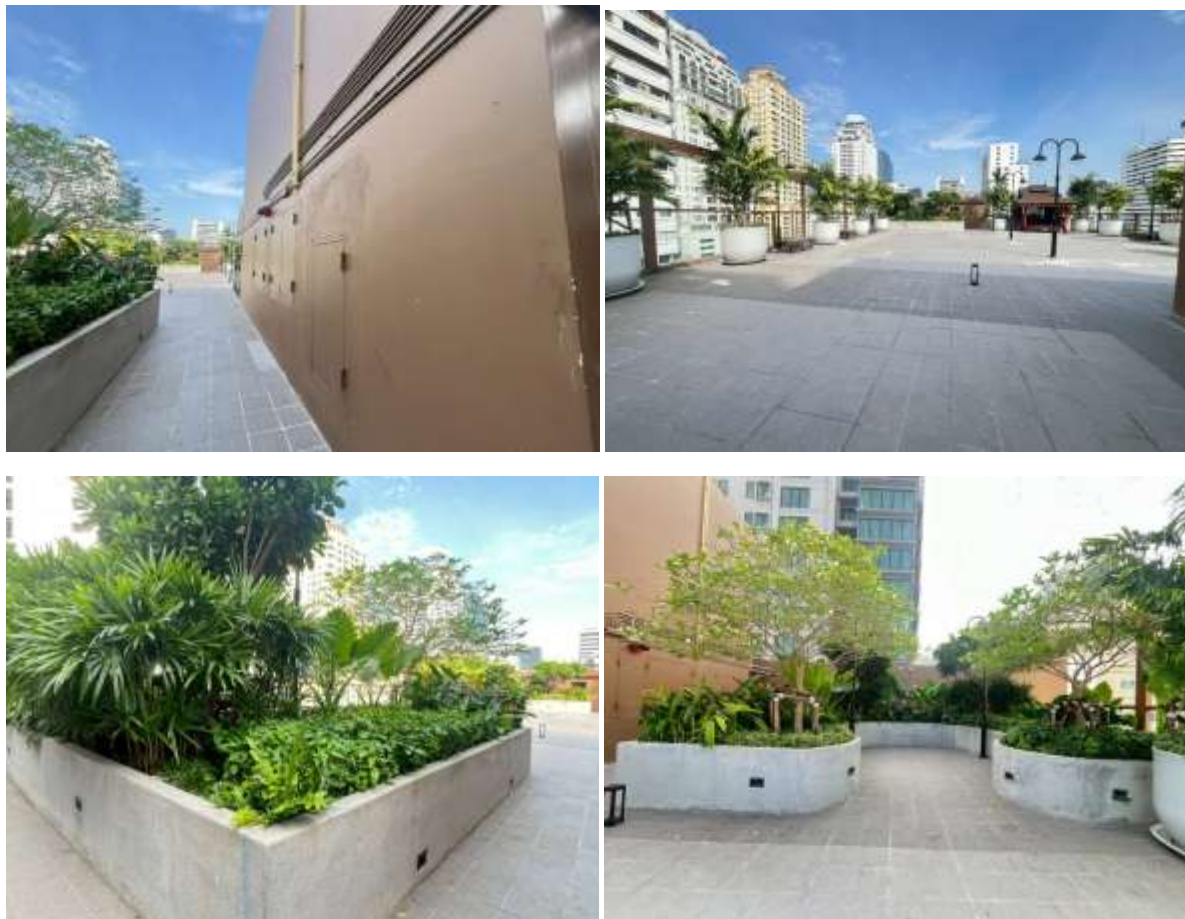
ภาพที่ 37 สวนบริเวณชั้นดาดฟ้า
