รายงานผลการปฏิบัติตามมาตรการป้องกันและแก้ไขผลกระทบสิ่งแวดล้อม และมาตรการติดตามตรวจสอบผลกระทบสิ่งแวดล้อม

โรงแรมนิสา กรุงเทพ 2 (ชื่อเดิม SOL HOTEL TOWER 2)ของบริษัทโซลิแทร์โฮเทล จำกัด

บริษัท อีเกิ้ล มาร์ีน (ไทยแลนด์) จำกัด ฉบับประจำเดือน กรกฎาคม - ธันวาคม พ.ศ. 2568 (ระยะดำเนินการ)

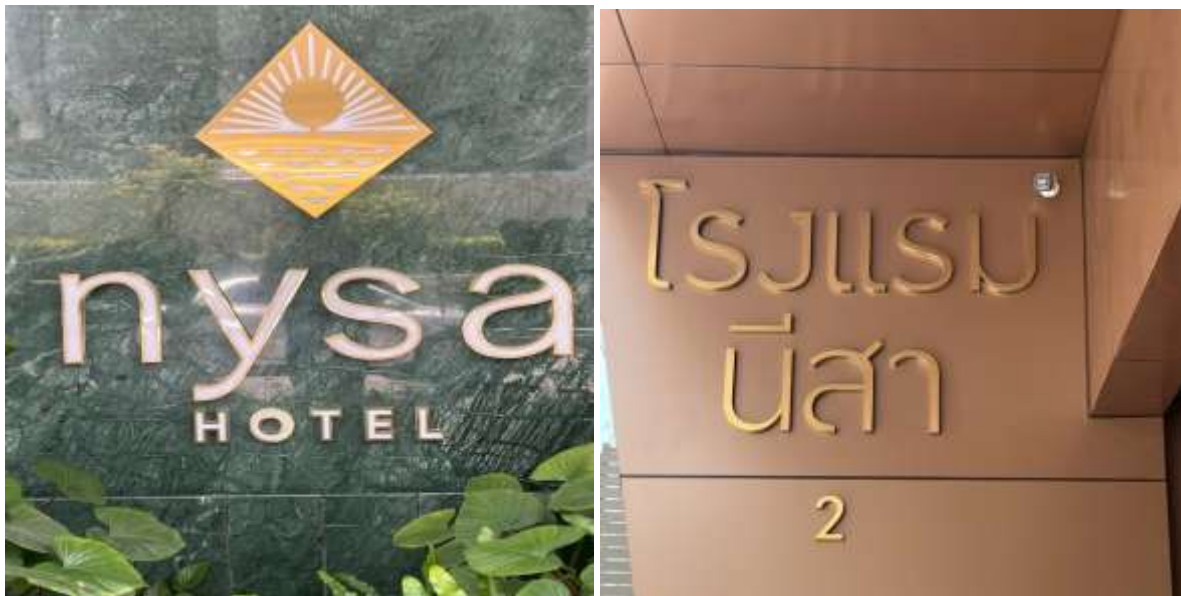
ภาพที่ 1.ป้ายโครงการ

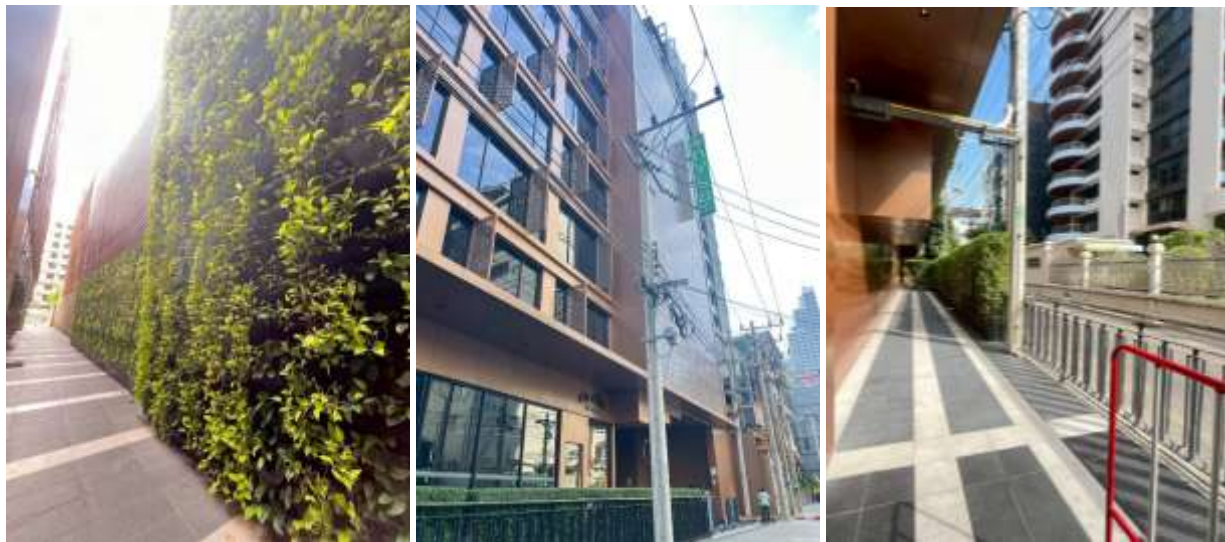
ภาพที่ 2. รั้วโครงการ

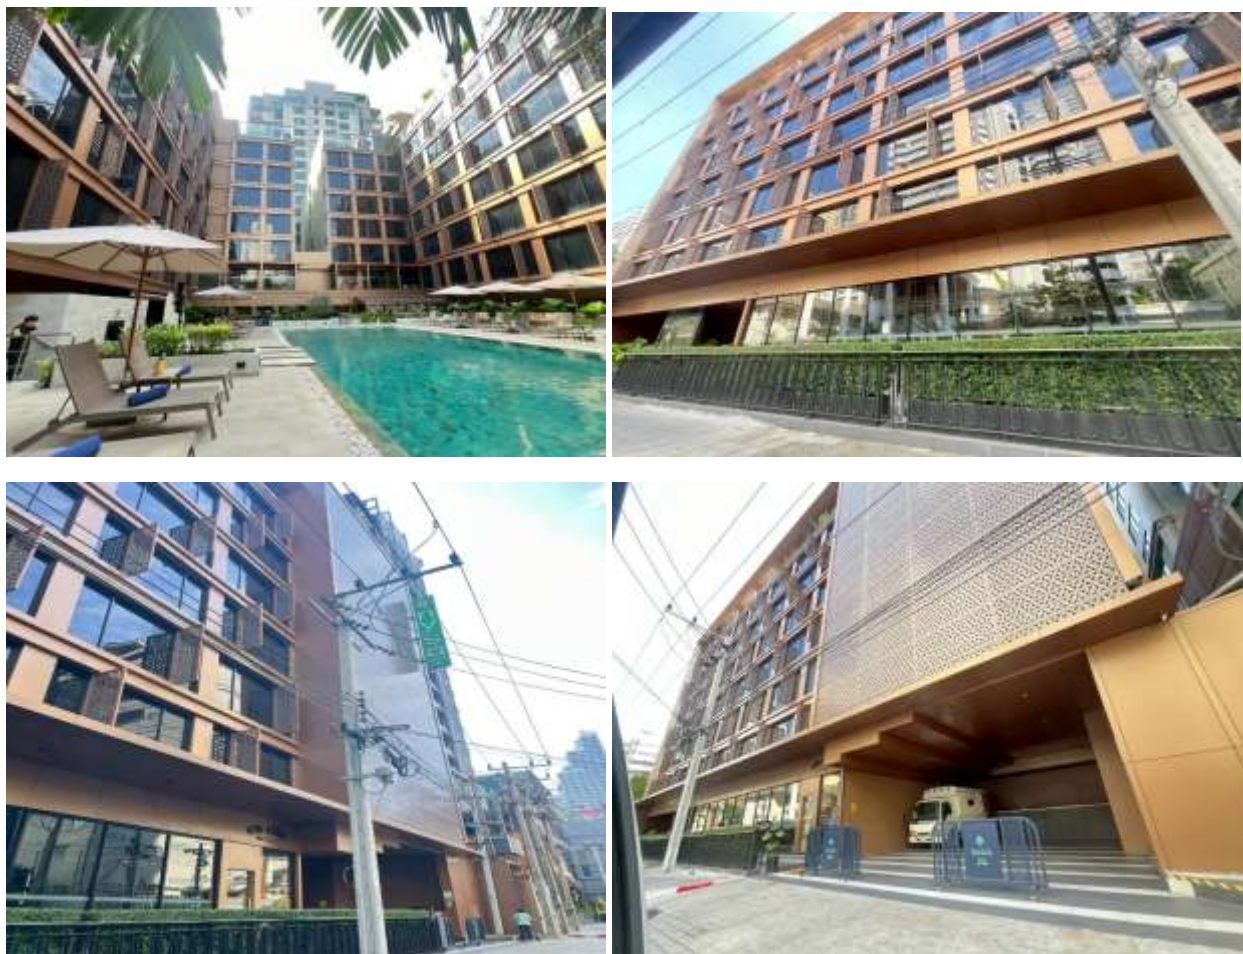
ภาพที่ 3. อาคารปัจจุบัน

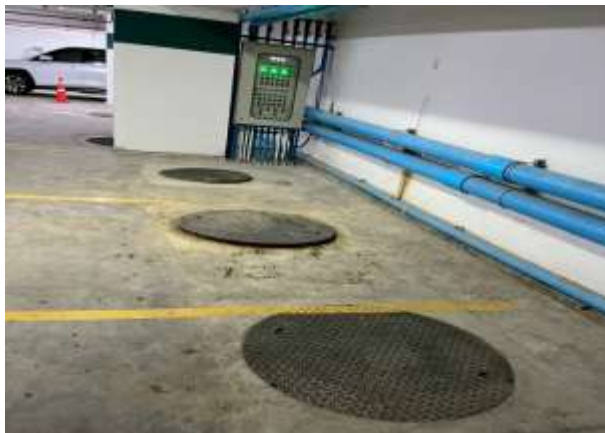
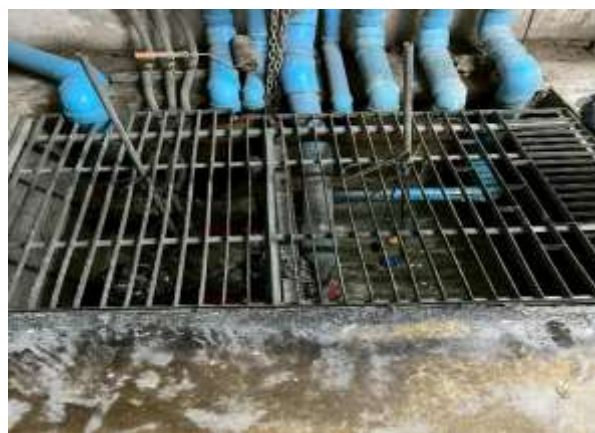
ภาพที่ 9.ระบบบำบัดน้ำเสีย

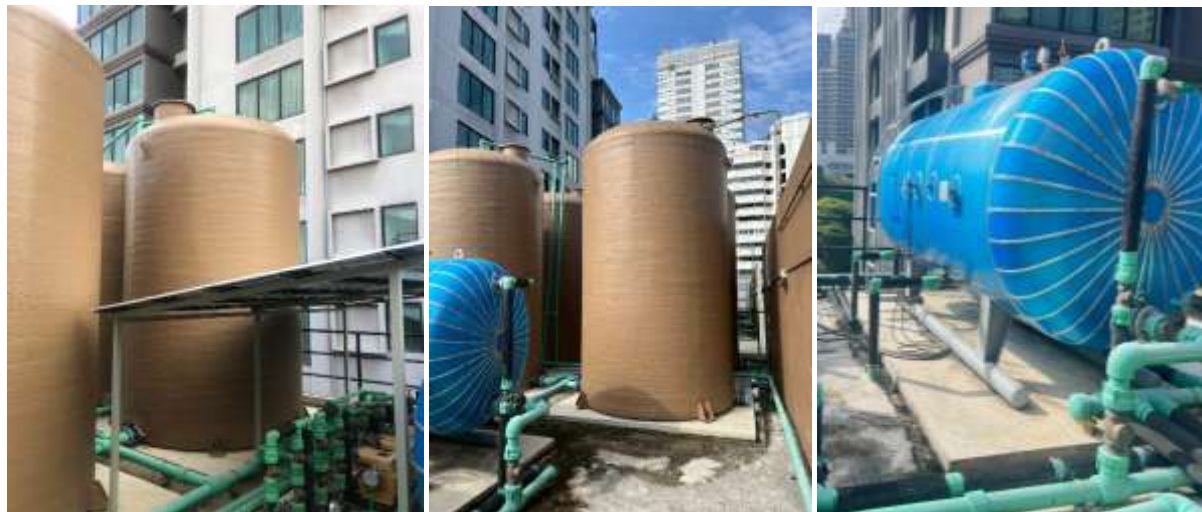
ภาพที่ 10.ถังเก็บน้ำสำรองใช้

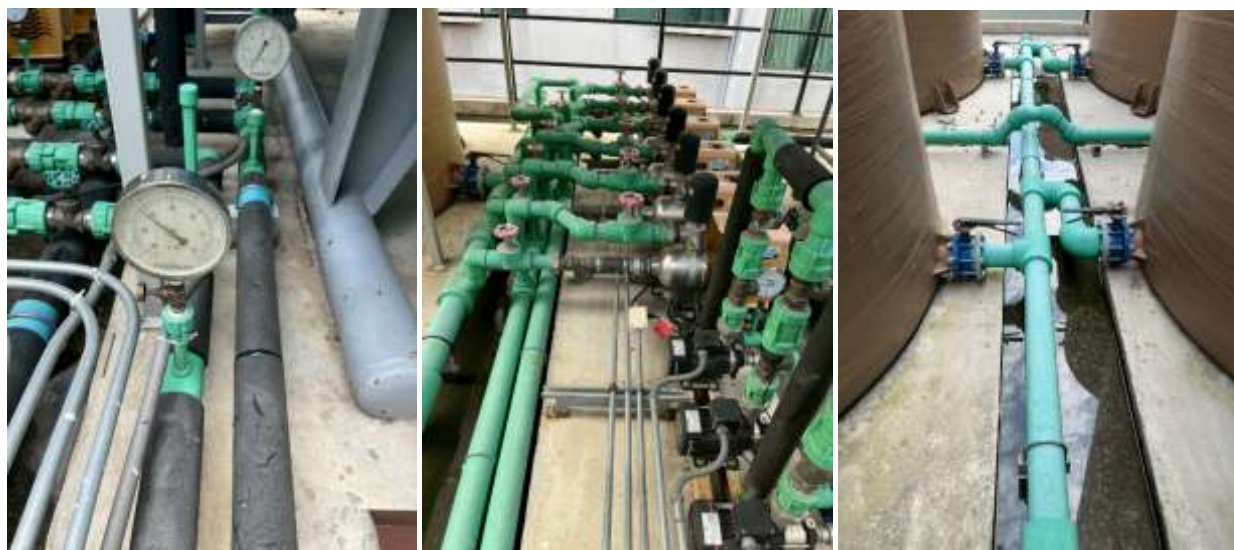
ภาพที่ 11.ระบบวาล์วควบคุมน้ำใช้

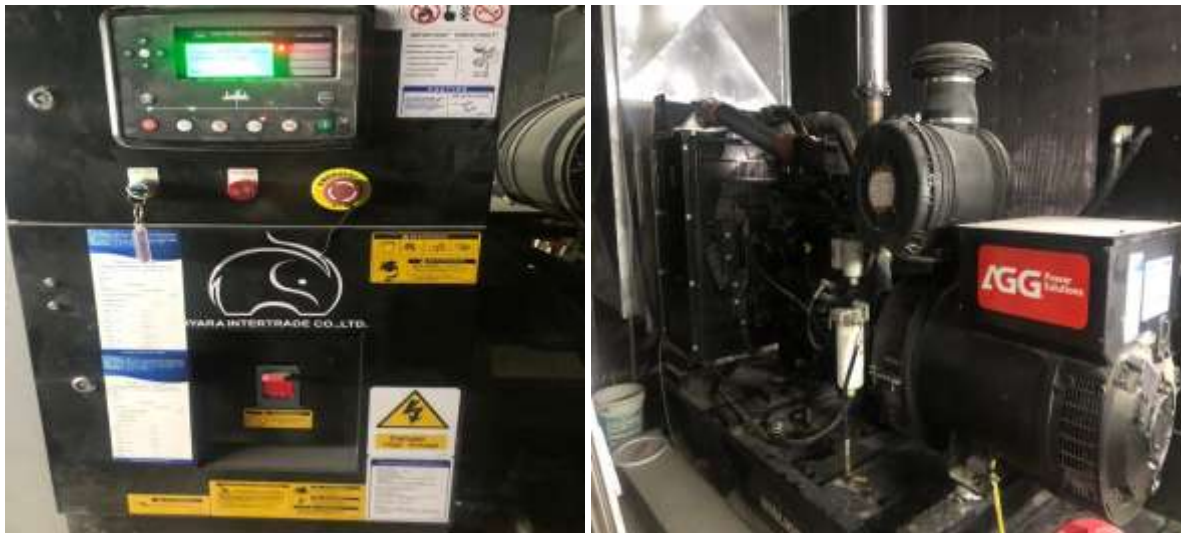
ภาพที่ 13.เครื่องสำรองไฟฟ้า

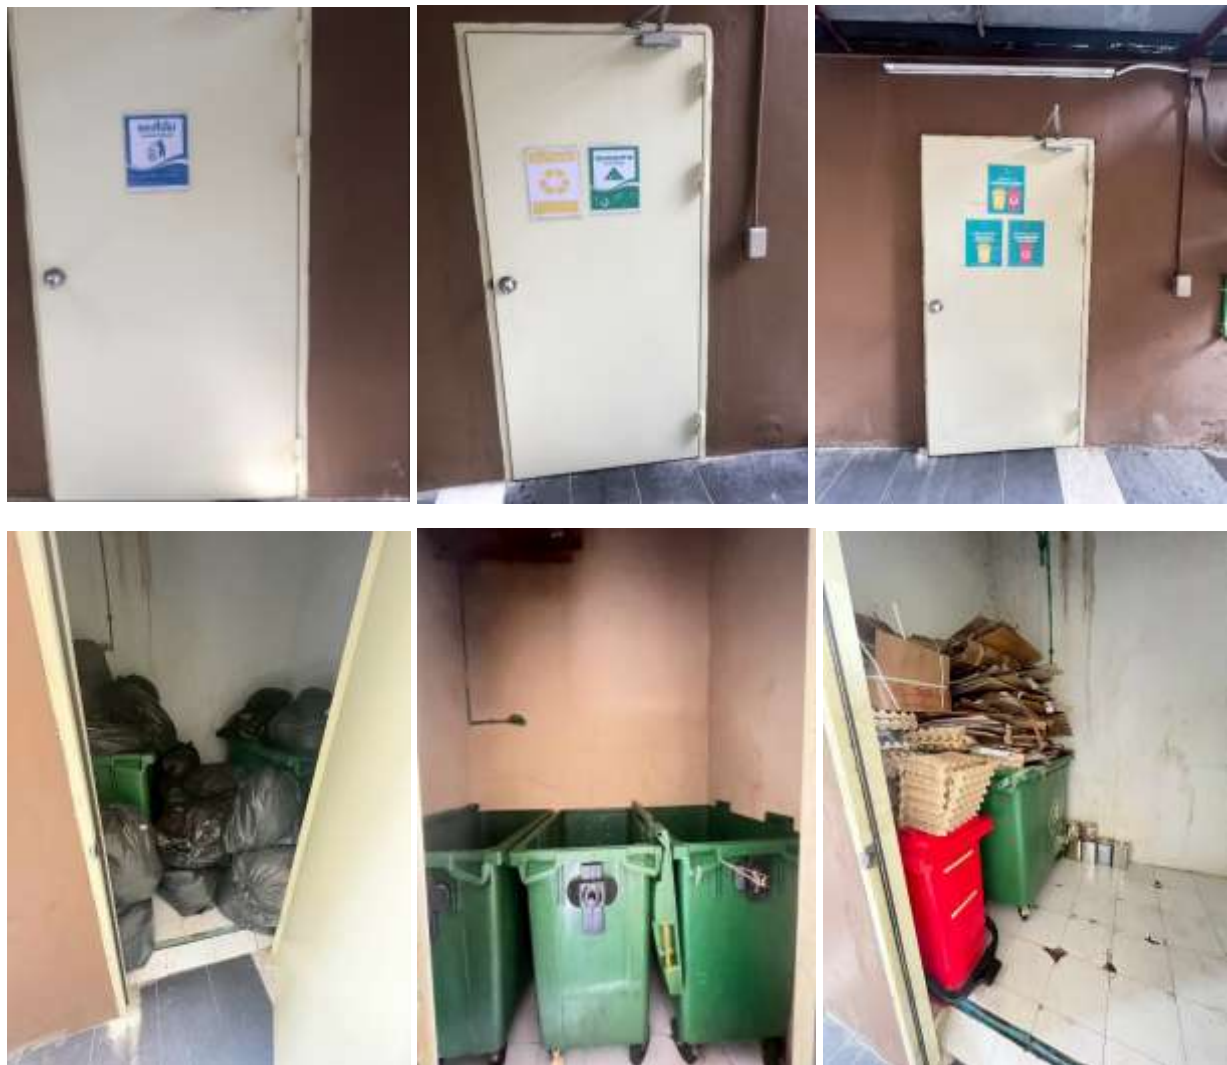
ภาพที่ 14.ห้องพักขยะ

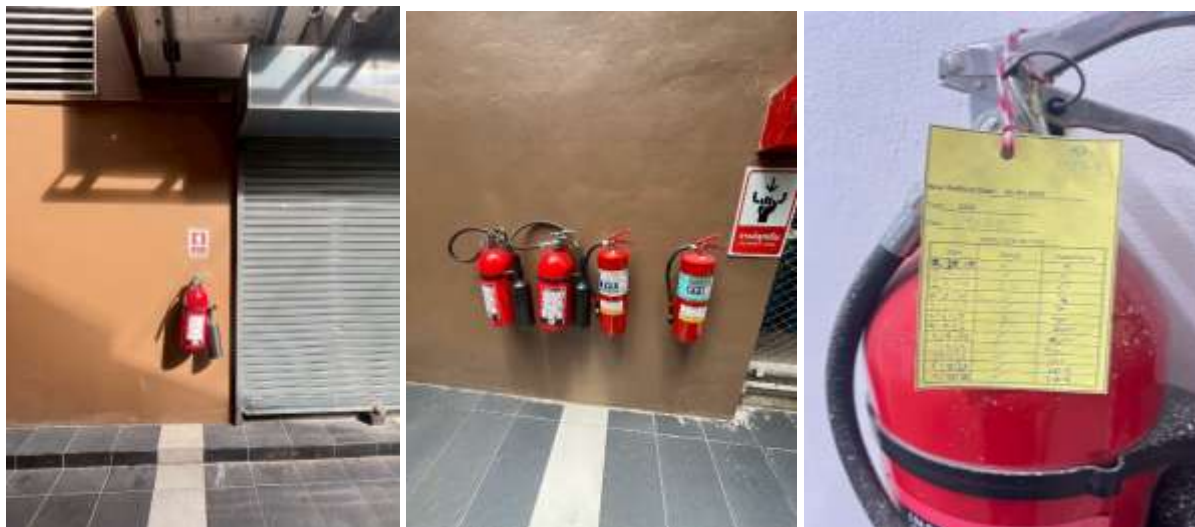
ภาพที่ 21.ถังดับเพลิงแบบมือถือตามจุดต่างๆ

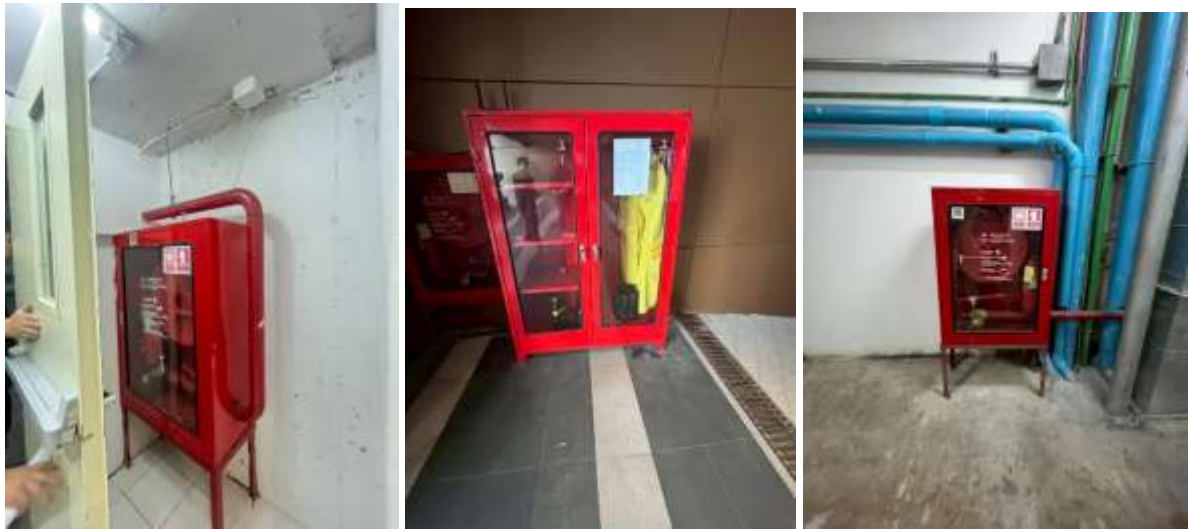
ภาพที่ 22.ตู้เก็บอุปกรณ์ดับเพลิงตามจุดต่างๆทั่วบริเวณ โรงแรม

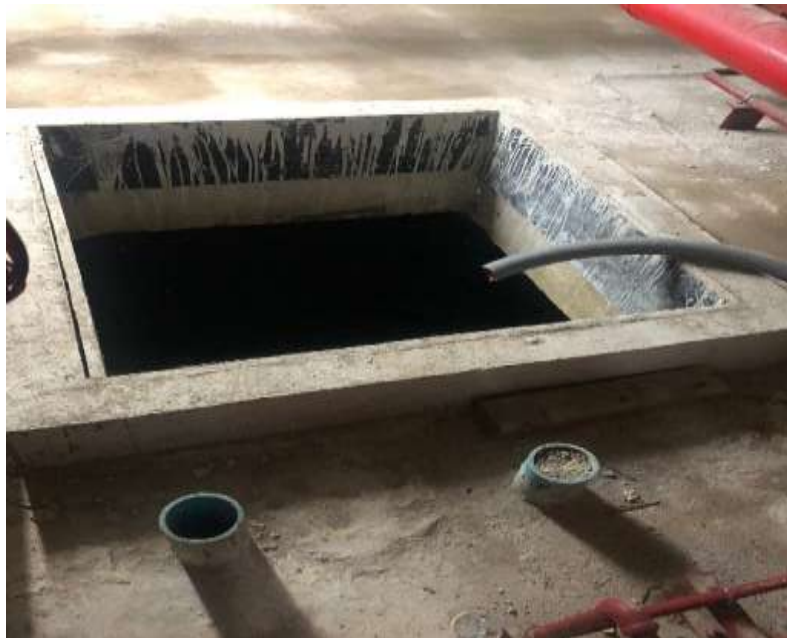
ภาพที่ 23.ถังน้ำสำรองดับเพลิง

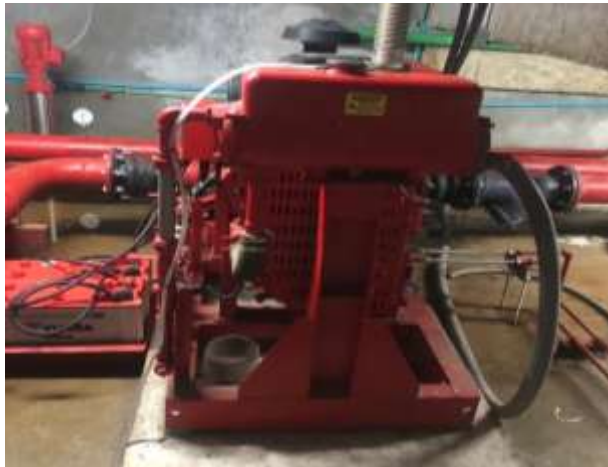
ภาพที่ 24 .เครื่องดับเพลิงพร้อมใช้งาน

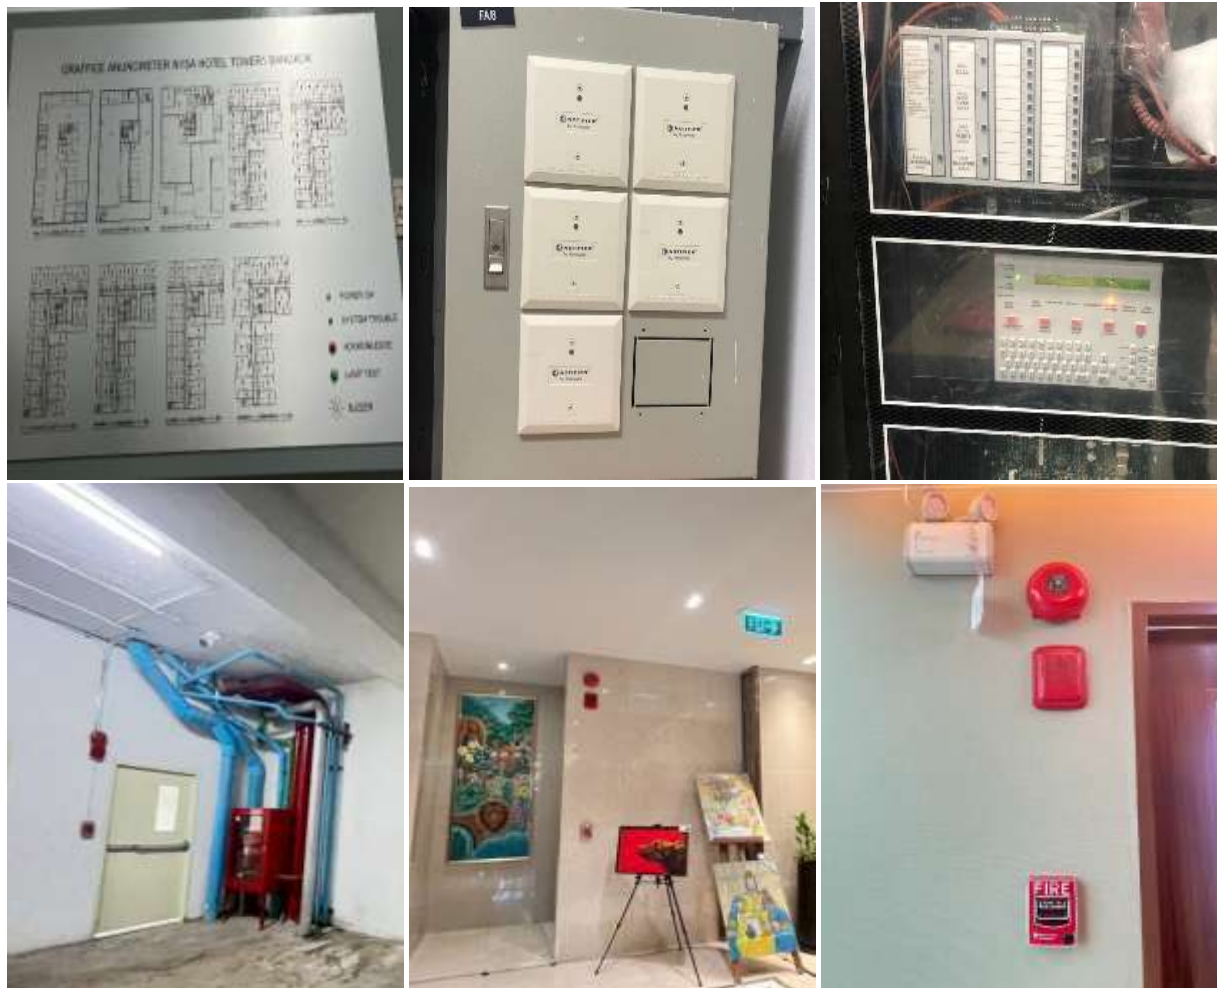
ภาพที่ 25.ระบบการแจ้งเตือนเพลิงไหม้

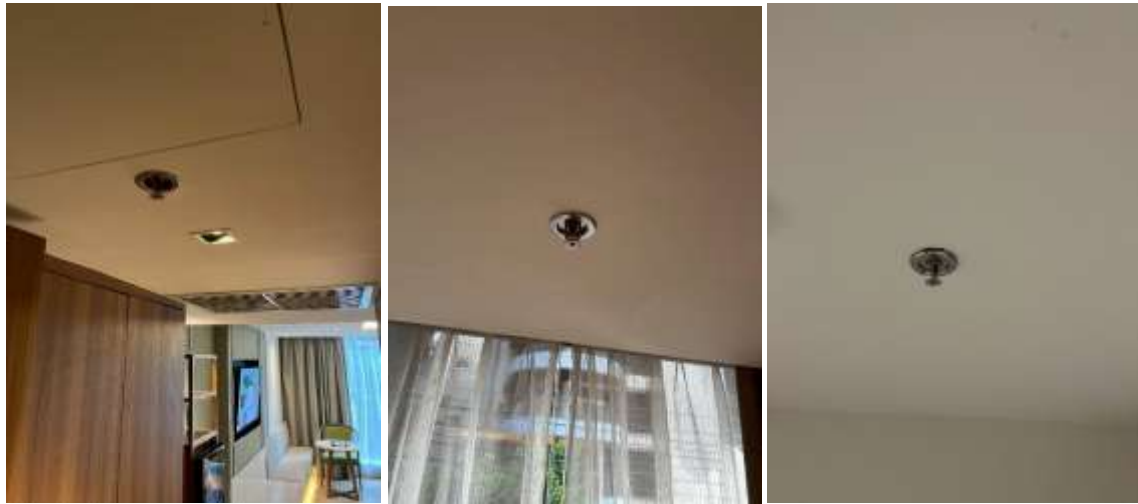
ภาพที่ 26 หัวฉีดน้ำอัตโนมัติ

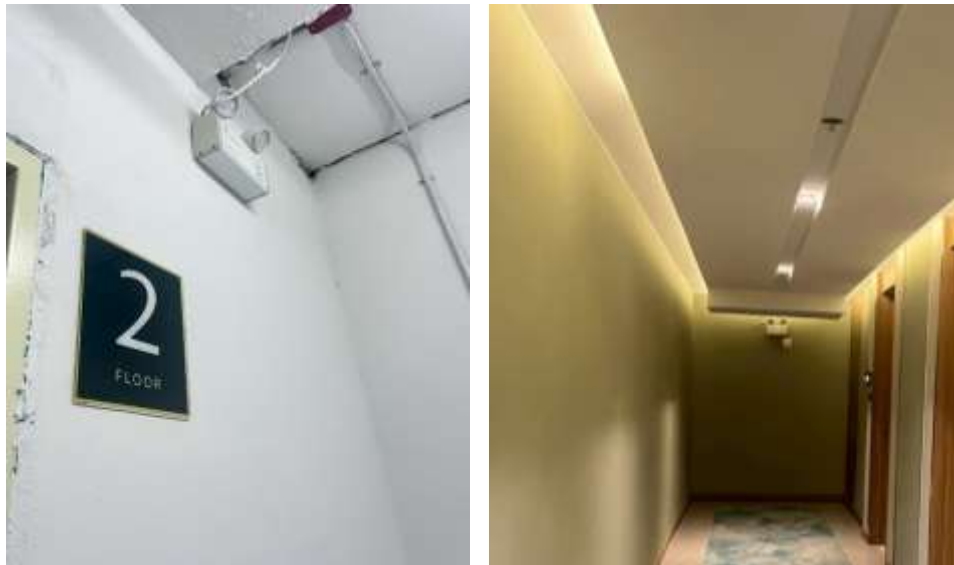
ภาพที่ 27 ไฟฟ้าสำรอง

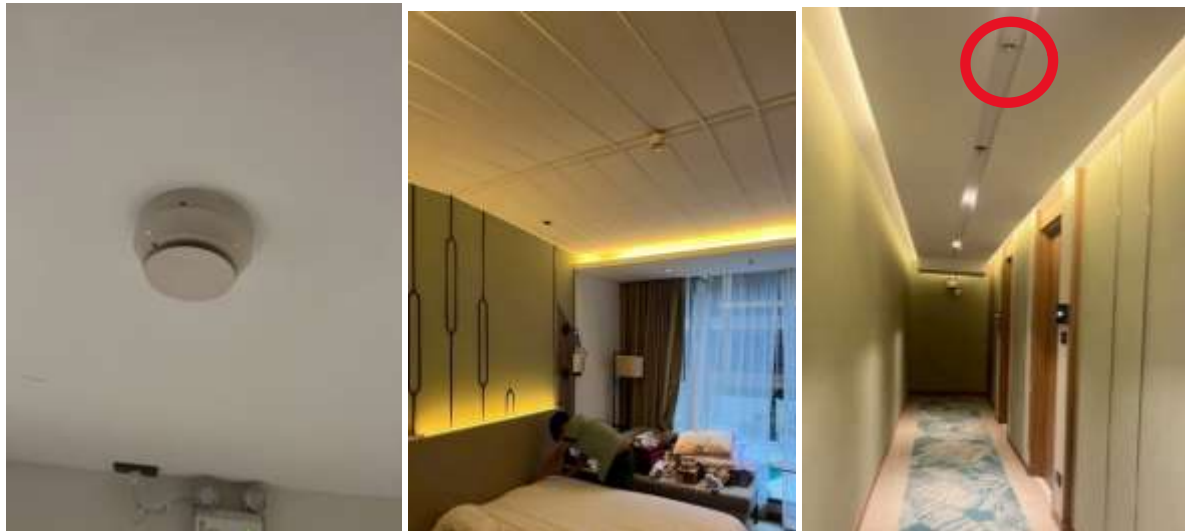
ภาพที่ 28 อุปกรณ์ตรวจจับควัน

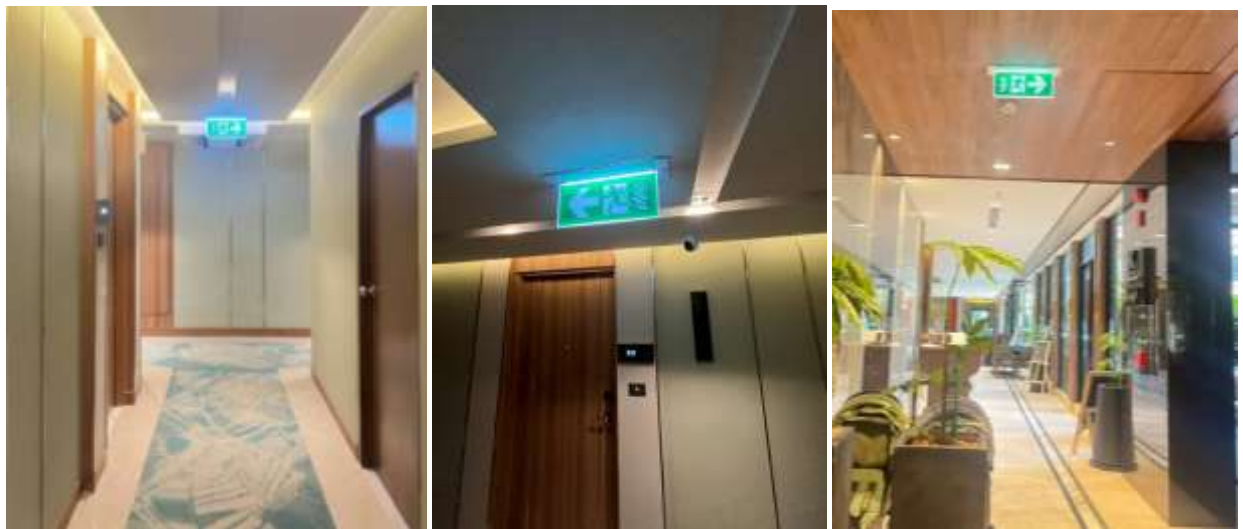
ภาพที่ 29.บันไดหนีไฟ และป้ายบอกทางหนีไฟ

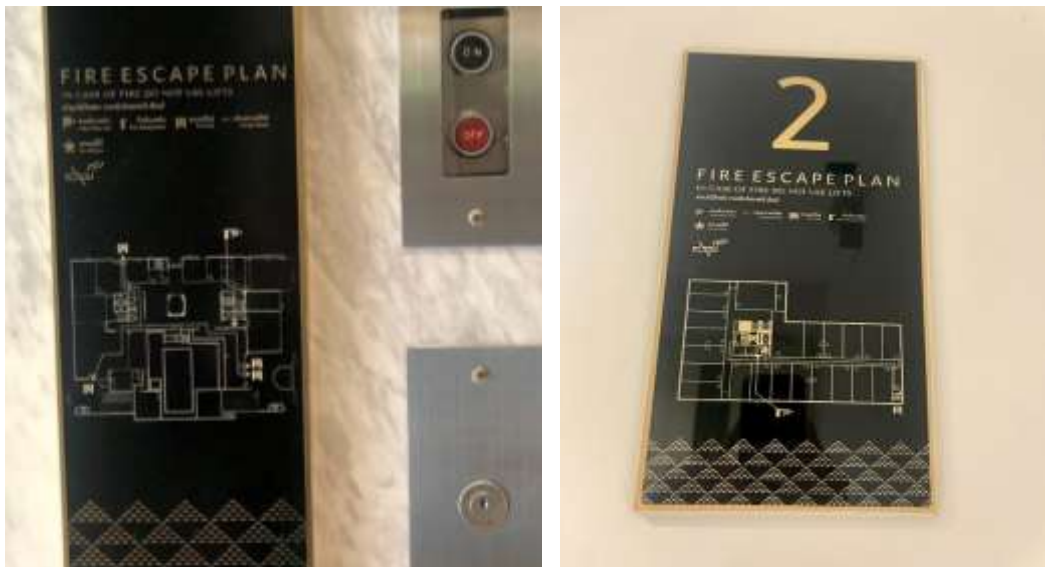
ภาพที่ 30.แผนที่บอกทางหนีไฟประจำชั้น

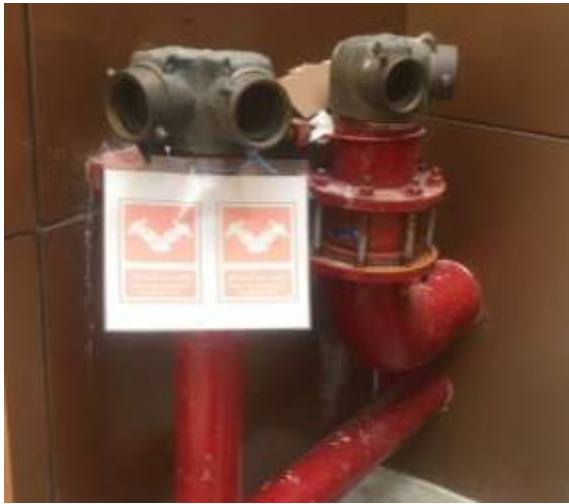
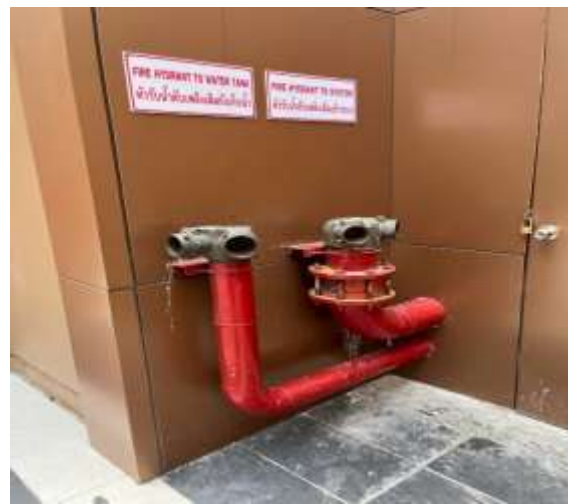
ภาพที่ 31.หัวรับน้ำดับเพลิง

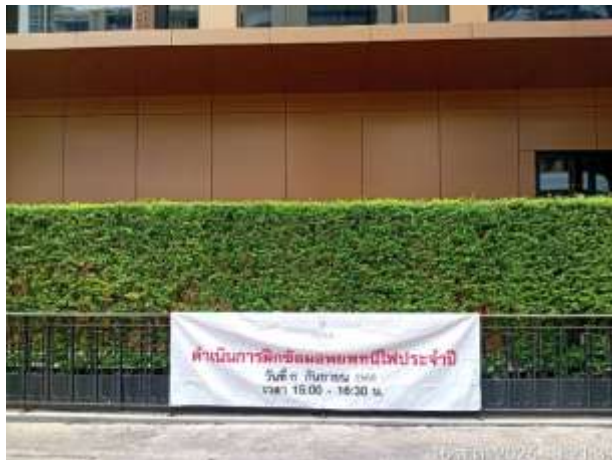
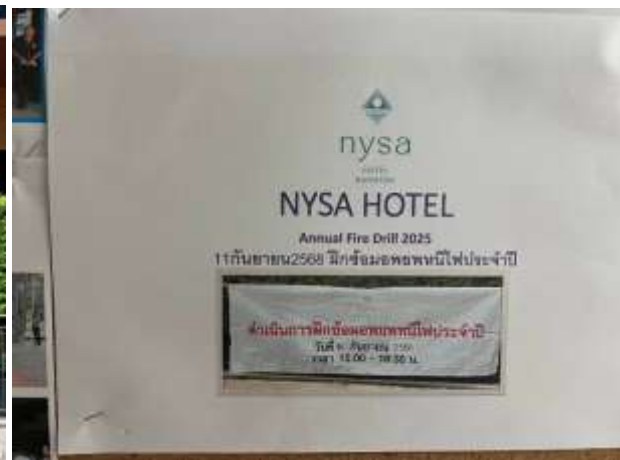
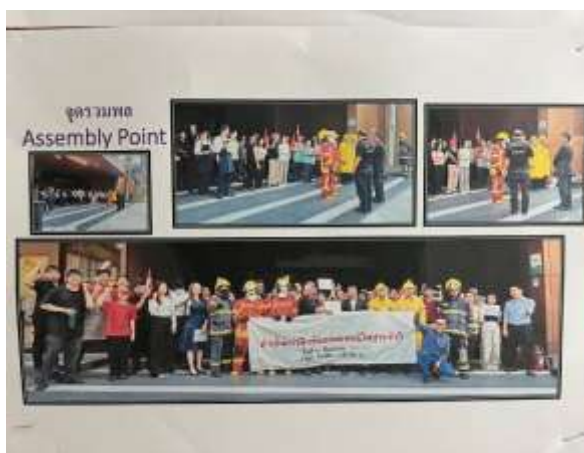
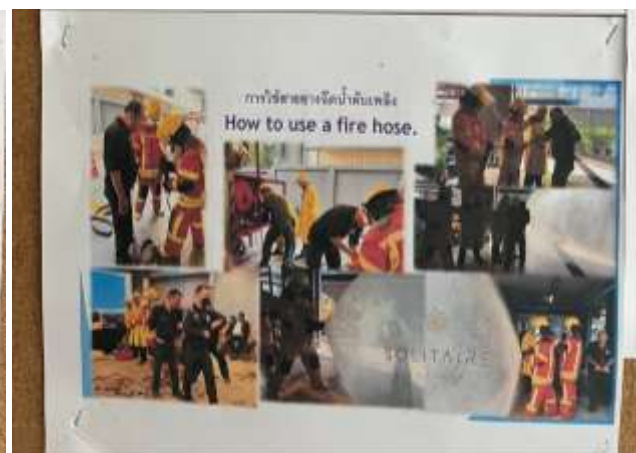
ภาพที่ 32 ซ้อมอพยพหนีไฟประจำปี พ.ศ 2568
