บทที่ 2

บทที่ 2 ผลการดำเนินการตามมาตรการป้องกันและแก้ไขผลกระทบสิ่งแวดล้อม

ตารางที่ 2.1-1 ผลการดำเนินการตามมาตรการป้องกันและแก้ไขผลกระทบสิ่งแวดล้อมทั่วไป

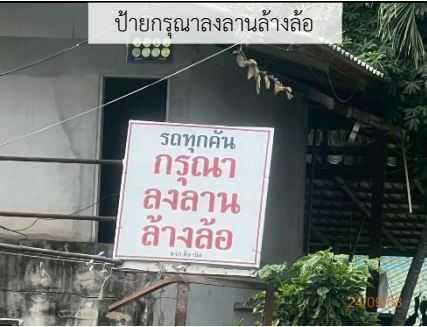
2. คุณภาพอากาศ 2.1 ให้ปรับปรุงเส้นทางขนส่งแร่บริเวณที่ออกจากพื้นที่โครงการถึงถนนสาธารณะบ้านคู้เขาเขียว โดยปรับปรุงถนนให้เป็นถนนคอนกรีตเสริมเหล็กหรือถนนลาดยางปลูกต้นไม้โตเร็วตลอดริมเส้นทางทั้งสองด้าน และสร้างระบบล้างล้อก่อนขึ้นสู่ถนนสาธารณะ และรถบรรทุกแร่ทุกคันก่อนออกจากพื้นที่โครงการต้องผ่านบ่อล้างล้อทุกครั้ง	<ul style="list-style-type: none"> - ทางโครงการได้ปรับปรุงเส้นทางขนส่งแร่ที่ออกจากพื้นที่โครงการถึงถนนสาธารณะบ้านคู้เขาเขียว ให้เป็นถนนคอนกรีตเสริมเหล็ก - ปลูกต้นจามจุรี ริมเส้นทางขนส่งแร่ทั้งสองด้านจากพื้นที่โครงการถึงถนนสาธารณะบ้านคู้เขาเขียว พร้อมทั้งดูแลต้นไม้ให้มีการเจริญเติบโต - มีระบบล้างล้อก่อนขึ้นสู่ถนนสาธารณะ พร้อมทั้งติดตั้งเตีอนให้รถบรรทุกแร่ทุกคัน ลงานล้างล้อทุกครั้งก่อนออกจากพื้นที่โครงการ 	- ไม่มี

มาตรการป้องกันและแก้ไขผลกระทบสิ่งแวดล้อม และมาตรการติดตามตรวจสอบผลกระทบสิ่งแวดล้อม	ผลการปฏิบัติตามมาตรการ	ปัญหา อุปสรรคที่ไม่สามารถปฏิบัติ ตามมาตรการและแนวทางแก้ไข	ภาพประกอบมาตรการ
			<p>ป้ายกรณาลงลานล่างลื้อ</p>

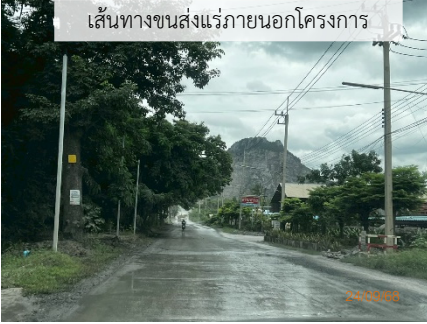
2.2 ให้ดูแลและบำรุงรักษาเส้นทางขนส่งแร่ให้อยู่ในสภาพดีเสมอ และให้ความร่วมมือกับกลุ่มผู้ประกอบการเหมืองแร่ในการดูแลรักษาดถนนสาธารณะบ้านคั้งเขาเขียว	<ul style="list-style-type: none"> - ทางโครงการดูแลและบำรุงรักษาเส้นทางขนส่งแร่ให้อยู่ในสภาพดีเสมอ หากพบว่าการชำรุดจะทำการซ่อมแซมทันที - โครงการให้ความร่วมมือกับกลุ่มผู้ประกอบการเหมืองแร่ในการดูแลรักษาดถนนสาธารณะบ้านคั้งเขาเขียว ให้มีสภาพพร้อมใช้งาน และทำความสะอาดถนนสาธารณะบ้านคั้งเขาเขียว 	- ไม่มี	<p>เส้นทางขนส่งแร่ภายนอกโครงการ</p>

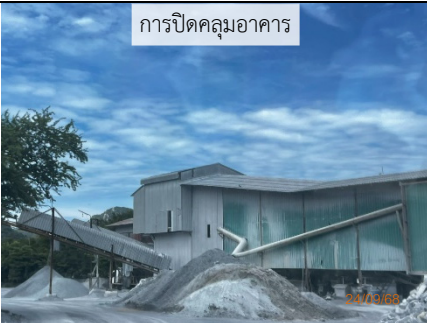
มาตรการป้องกันและแก้ไขผลกระทบสิ่งแวดล้อม และมาตรการติดตามตรวจสอบผลกระทบสิ่งแวดล้อม	ผลการปฏิบัติตามมาตรการ	ปัญหา อุปสรรคที่ไม่สามารถปฏิบัติตามมาตรการและแนวทางแก้ไข	ภาพประกอบมาตรการ
<p>2.9 โรงโม่หินของห้างหุ้นส่วนจำกัด ศิลานิล จะต้องมียุทธศาสตร์ป้องกันและกำจัดฝุ่นละออง ตามประกาศกรมอุตสาหกรรมพื้นฐานและการเหมืองแร่ และต้องดูแลบำรุงรักษาระบบการป้องกันและกำจัดฝุ่นให้มีประสิทธิภาพที่ดีอยู่เสมอ หากเกิดการชำรุดเสียหายจะต้องรีบดำเนินการซ่อมแซมหรือเปลี่ยนอุปกรณ์ใหม่โดยทันที</p>	<ul style="list-style-type: none"> - ทางโครงการได้ปฏิบัติตามประกาศกรมอุตสาหกรรมพื้นฐานและการเหมืองแร่ในการปรับปรุงระบบป้องกันของโรงโม่หิน ดังนี้ <ul style="list-style-type: none"> - มีการสร้างอาคารปิดคลุม 3 ด้าน พร้อมหลังคาและหลังคาสำหรับเครื่องบดชุดแรก ยังรับหินใหญ่และตะแกรงร่อน - มีการติดตั้งสเปรย์น้ำเพื่อลดฝุ่นละอองและบำรุงรักษาระบบป้องกันและกำจัดฝุ่นให้มีประสิทธิภาพที่ดีอยู่เสมอ - มีการปิดคลุมเครื่องบดชุดที่ 2 เครื่องบดชุดที่ 3 ตะแกรงสั่นและตะแกรงคัดขนาด รวมทั้งปิดคลุมเครื่องจักรทั้งหมดและติดตั้งระบบสเปรย์น้ำตามจุดต่างๆ - มีการปิดคลุมระบบสายพานลำเลียง - พร้อมทั้งติดตั้งเครื่องฉีดสเปรย์น้ำบริเวณจุดต่างๆ ที่ก่อให้เกิดฝุ่นละอองภายนอกอาคาร - ปัจจุบันถนนภายในโรงโม่หินเป็นถนนหินบดอัดแน่น แต่อย่างไรก็ตามโครงการได้มีการฉีดพรมน้ำซึ่งสามารถควบคุมไม่ให้ฝุ่นติดล้อรถบรรทุกออกไปนอกโครงการได้ - พนักงานที่ทำงานในเขตโรงโม่ หินสวมใส่อุปกรณ์ป้องกันตามความเหมาะสมของงานใน 	- ไม่มี	<div data-bbox="1608 347 2033 671"> <p>การปิดคลุมอาคาร</p>

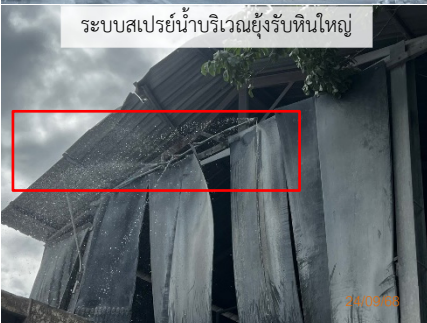
</div> <div data-bbox="1608 671 2033 995"> <p>ระบบสเปรย์น้ำบริเวณยังรับหินใหญ่</p>

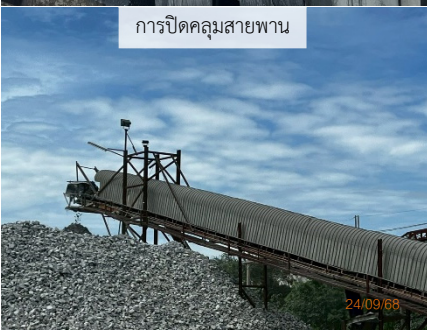
</div> <div data-bbox="1608 995 2033 1326"> <p>การปิดคลุมสายพาน</p>

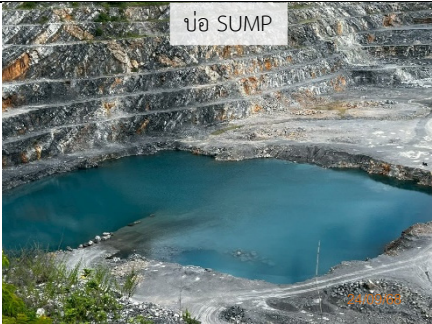
4. อุทกวิทยา และคุณภาพน้ำ 4.1 ให้จัดสร้างบ่อรองรับน้ำ (sump) บริเวณจุดต่ำสุด ของหน้าเหมืองในแต่ละช่วงการทำเหมือง	- มีการสร้างบ่อรองรับน้ำบริเวณพื้นที่ต่ำสุดของ หน้าเหมือง จำนวน 1 บ่อ ซึ่งเพียงพอต่อการ รองรับน้ำหน้าเหมืองของโครงการ	- ไม่มี

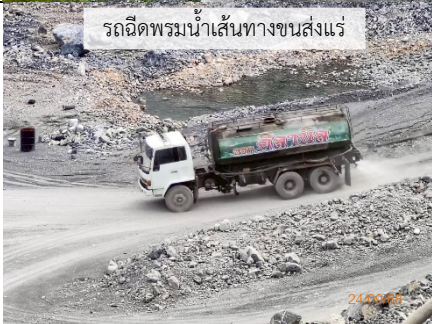
4.2 การบริหารจัดการน้ำที่เกิดจากบริเวณบ่อเหมือง และบ่อ sump ให้นำไปใช้ในการฉีดพรมพื้นที่หน้า เหมือง เส้นทางขนส่งแร่ของโครงการ และรดน้ำต้นไม้ หากจำเป็นต้องระบายน้ำออกนอกพื้นที่บ่อเหมืองให้ ระบายได้เฉพาะน้ำที่ผ่านการตกตะกอนแล้ว	- ทางโครงการได้นำน้ำจากบ่อ Sump เพื่อใช้ ประโยชน์ในการรดน้ำต้นไม้และฉีดพรมเส้นทาง ขนส่งแร่ และน้ำที่จะระบายออกนอกพื้นที่ โครงการจะเป็นน้ำที่ผ่านการตกตะกอนแล้ว ไม่มี การระบายน้ำออกสู่ภายนอกเหมืองแต่อย่างใด	- ไม่มี

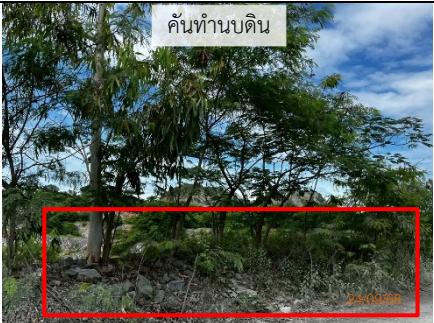
มาตรการป้องกันและแก้ไขผลกระทบสิ่งแวดล้อม และมาตรการติดตามตรวจสอบผลกระทบสิ่งแวดล้อม	ผลการปฏิบัติตามมาตรการ	ปัญหา อุปสรรคที่ไม่สามารถปฏิบัติ ตามมาตรการและแนวทางแก้ไข	ภาพประกอบมาตรการ
4.3 ตรวจสอบความมั่นคงแข็งแรงของคันทำนบดินของ โครงการเพื่อป้องกันผลกระทบด้านการชะล้างพังทลาย	- ทางโครงการตรวจสอบความแข็งแรงของคัน ทำนบดินโดยรอบพื้นที่โครงการอยู่เสมอเพื่อ ป้องกันผลกระทบด้านการชะล้างพังทลาย	- ไม่มี	<div>คันทำนบดิน</div>

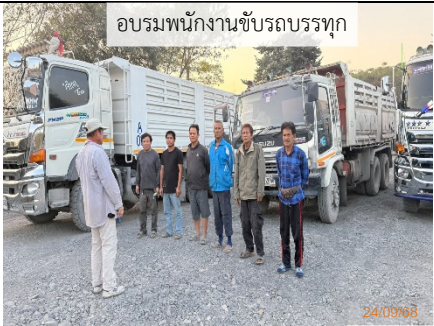
5.8 ให้มีการฝึกอบรมพนักงานขับรถบรรทุกแร่ ให้ขับรถด้วยความระมัดระวัง มีมารยาทในการใช้รถใช้ถนน และปฏิบัติตามกฎหมายการจราจรอย่างเคร่งครัด และห้ามมีการใช้สารเสพติด เช่น ยาบ้า ถ้าหากมีการฝ่าฝืนจะต้องมีบทลงโทษอย่างเข้มงวด	- มีการอบรมพนักงานในการขับรถบรรทุกแร่ ให้ขับรถด้วยความระมัดระวัง มีมารยาทในการใช้รถใช้ถนน ปฏิบัติตามกฎหมายการจราจรอย่างเคร่งครัด เพื่อลดการเกิดอุบัติเหตุ อีกทั้งห้ามยุ่งเกี่ยวกับยาเสพติด ถ้าพบว่าการฝ่าฝืนจะมีบทลงโทษอย่างเข้มงวด	- ไม่มี

<p>อบรมพนักงานขับรถบรรทุก</p> <p>24/09/68</p>

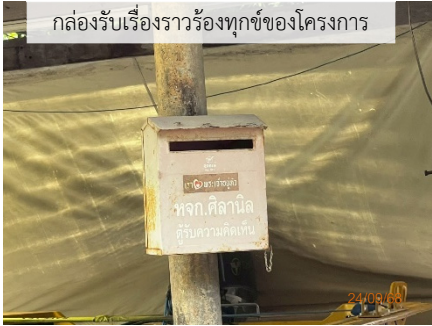
7.7 ให้ติดตั้งกล่องรับการแสดงความคิดเห็นของประชาชนต่อโครงการบริเวณที่ทำการผู้ใหญ่บ้านในท้องที่ หมู่ที่ 3 บ้านคังเขาเขียว และหมู่ที่ 8 บ้านเขาพาดแอก พร้อมทั้งให้โครงการประสานงานกับผู้นำชุมชนเพื่อทราบสถานการณ์ภายในชุมชนว่ามีผลกระทบจากโครงการหรือไม่	<ul style="list-style-type: none"> - ทางโครงการจัดให้มีจุดรับเรื่องราวร้องทุกข์ และทำการติดตั้งกล่องรับเรื่องราวร้องทุกข์ไว้ที่บริเวณพื้นที่โครงการ บริเวณที่ทำการผู้ใหญ่บ้าน หมู่ที่ 3 บ้านคังเขาเขียว และบริเวณบ้านเขาพาดแอก หมู่ที่ 8 สำหรับแจ้งเรื่องราวร้องทุกข์ - จัดให้มีเจ้าหน้าที่ทำหน้าที่ตรวจสอบกล่องรับเรื่องราวร้องทุกข์ทุกเดือน พร้อมทั้งทำการประสานกับผู้นำชุมชนกรณีได้รับเรื่องราวร้องทุกข์ให้แจ้งมายังโครงการเพื่อทราบและดำเนินการตามลำดับขั้นตอนต่อไป - หากการดำเนินงานของโครงการก่อให้เกิดความเดือดร้อนจะให้ความช่วยเหลือด้วยความเป็นธรรม 	- ไม่มี

<p>กล่องรับเรื่องราวร้องทุกข์ของโครงการ</p>

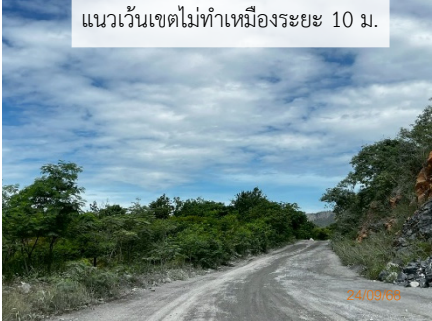
9.2 กำหนดแนวเวนเขตไม่ทำเหมือง โดยรอบโครงการ และทำการดูแลต้นไม้ที่ปลูกเสริมบริเวณพื้นที่เว้นการทำ เหมืองทางด้านทิศใต้ เพื่อช่วยบดบังทัศนียภาพบริเวณ โครงการ	- ทางโครงการปลูกต้นไม้บริเวณพื้นที่เว้นการทำ เหมืองโดยรอบพื้นที่โครงการ รวมทั้งพื้นที่เว้นการ ทำเหมืองทางด้านทิศใต้ของพื้นที่ประทานบัตร	- ไม่มี	<div>แนวเวนเขตไม่ทำเหมืองระยะ 10 ม.</div>

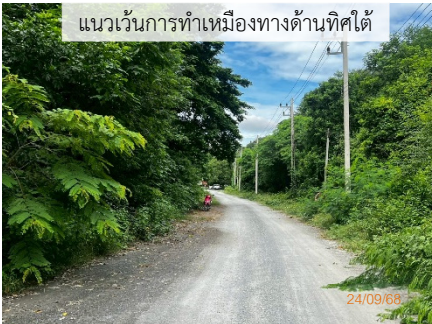
<div>แนวเว้นการทำเหมืองทางด้านทิศใต้</div>
