รายงานผลการปฏิบัติตาม  
มาตรการป้องกันและแก้ไขผลกระทบสิ่งแวดล้อม  
และมาตรการติดตามตรวจสอบผลกระทบสิ่งแวดล้อม

ระยะดำเนินการ ระหว่างเดือนกรกฎาคมถึงธันวาคม พ.ศ.2568

## โครงการฮอลล์มาร์ค งามวงศ์วาน

ที่ตั้งโครงการ : ซอยงามวงศ์วาน 6 ตำบลบางเขน อำเภอเมืองนนทบุรี จังหวัดนนทบุรี

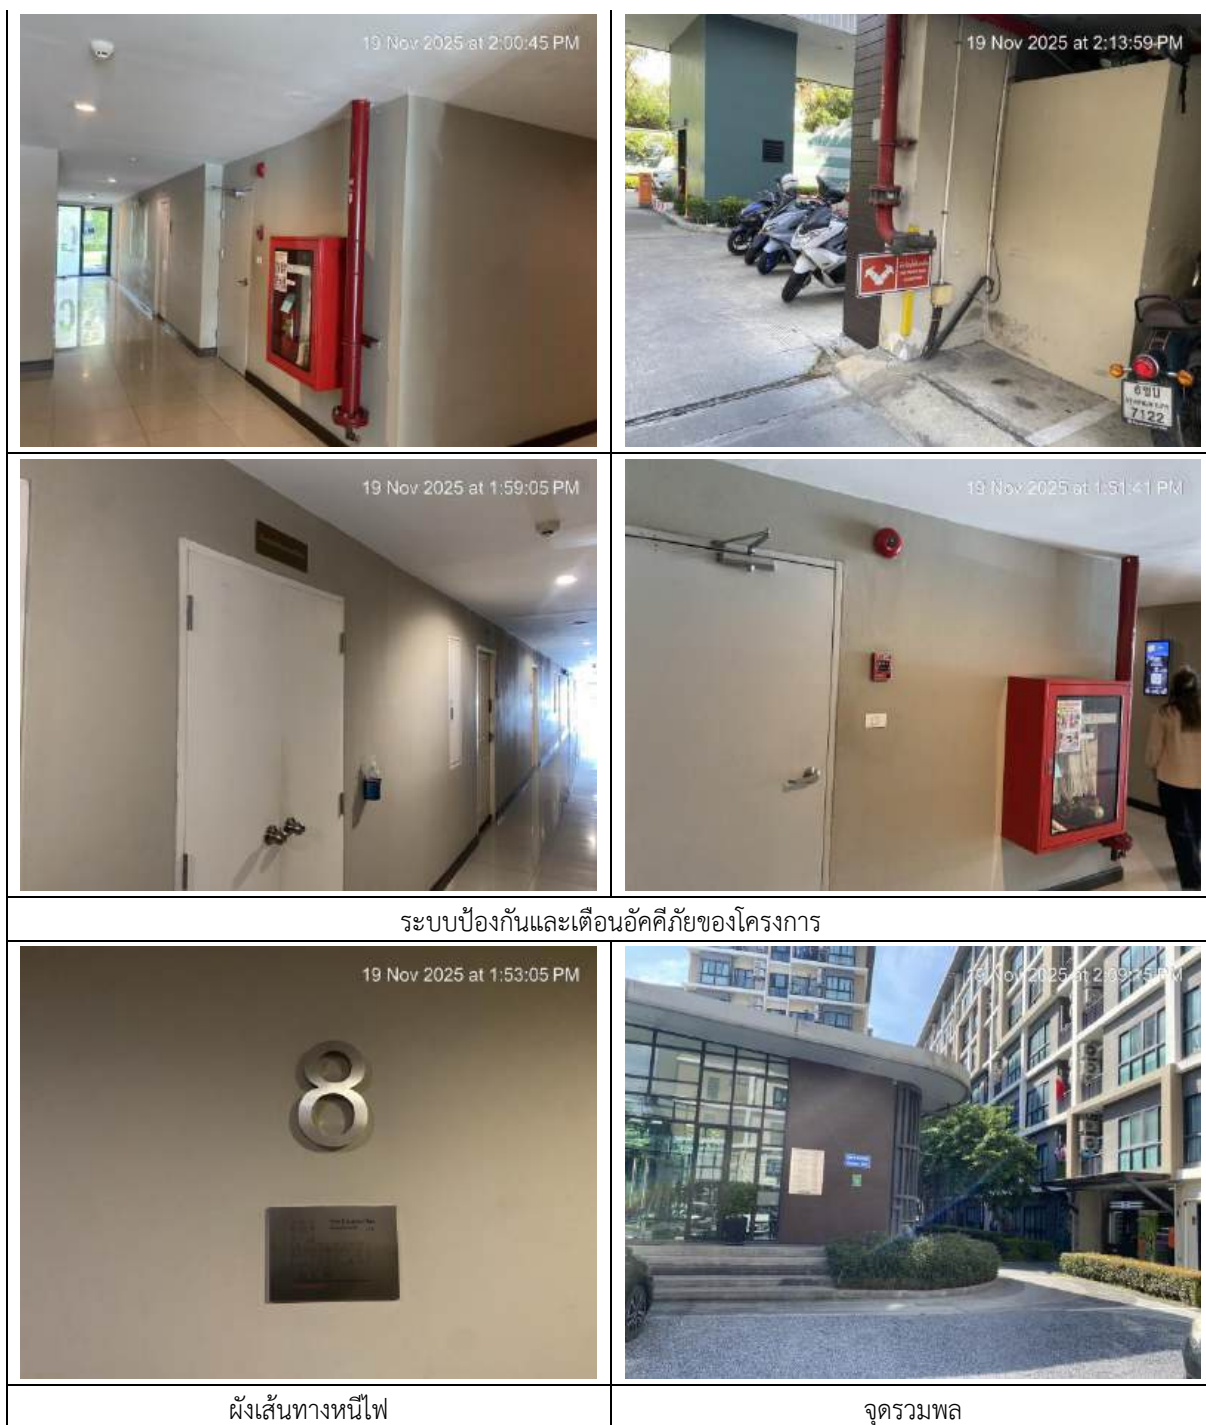
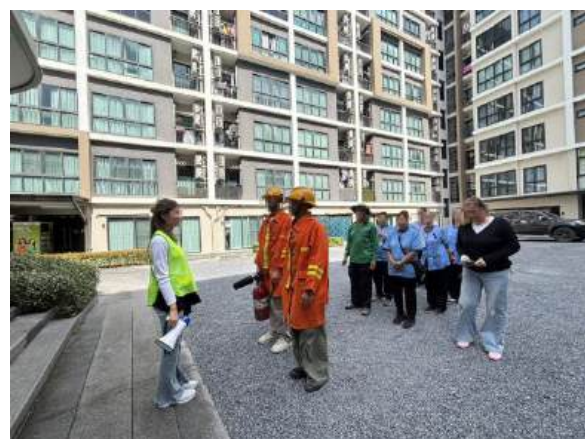
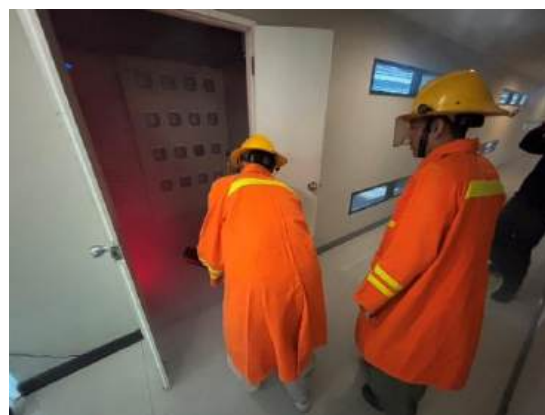
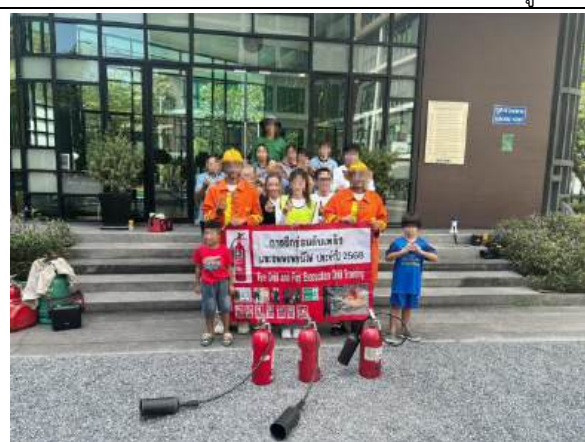
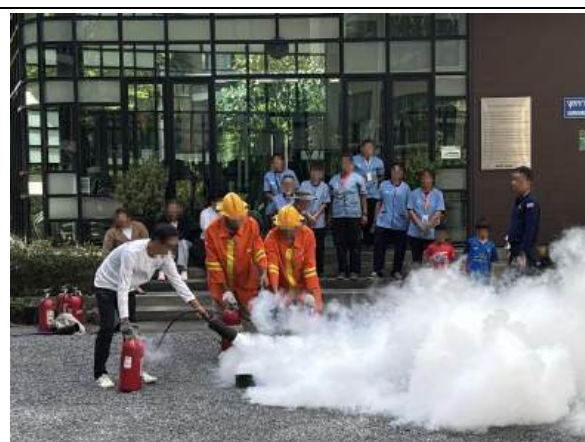
รูปที่ 2-3 ระบบป้องกันและเตือนอัคคีภัยของโครงการ

ตรวจสอบและดูแลระบบอัคคีภัยของโครงการ

การฝึกซ้อมอบรมดับเพลิงและ อพยพหนีไฟ

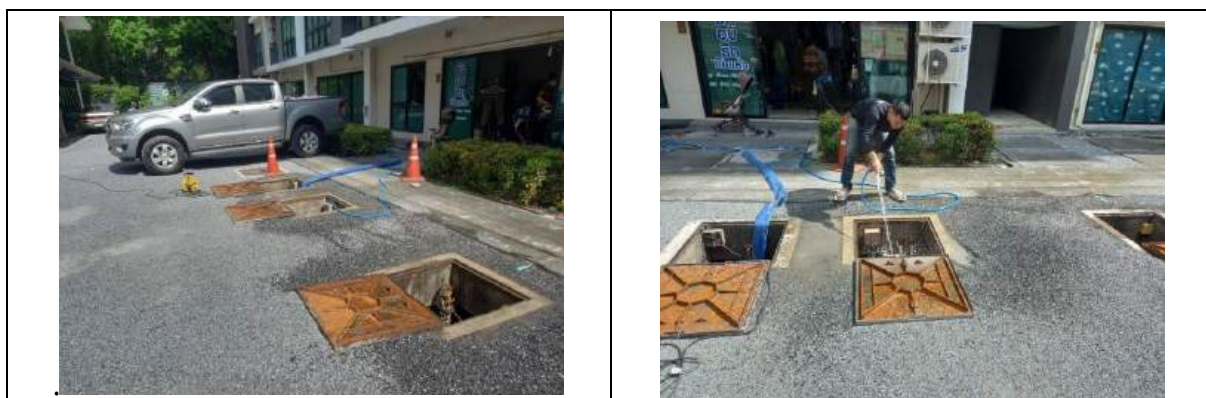
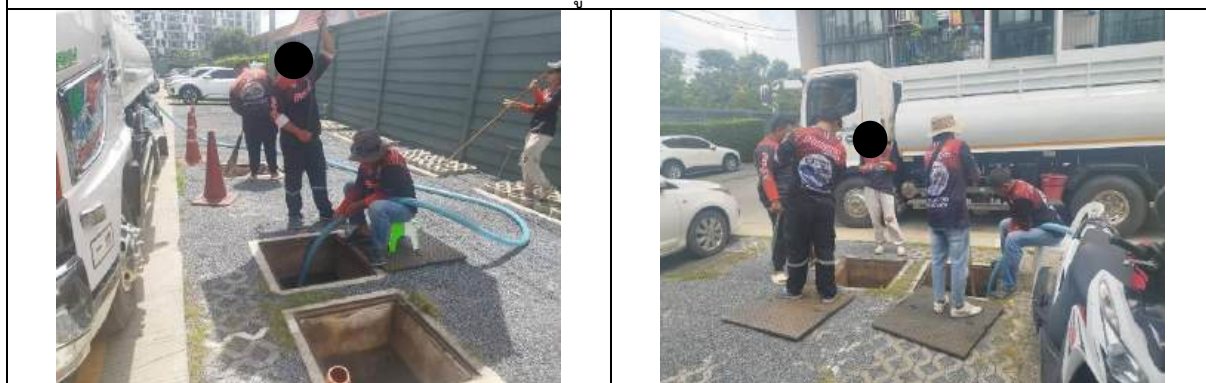
รูปที่ 2-6 การจัดการบำบัดน้ำเสียและสิ่งปฏิกูลของโครงการ

ตรวจสอบและดูแลระบบบำบัดน้ำเสีย

การสูบล้างถัง

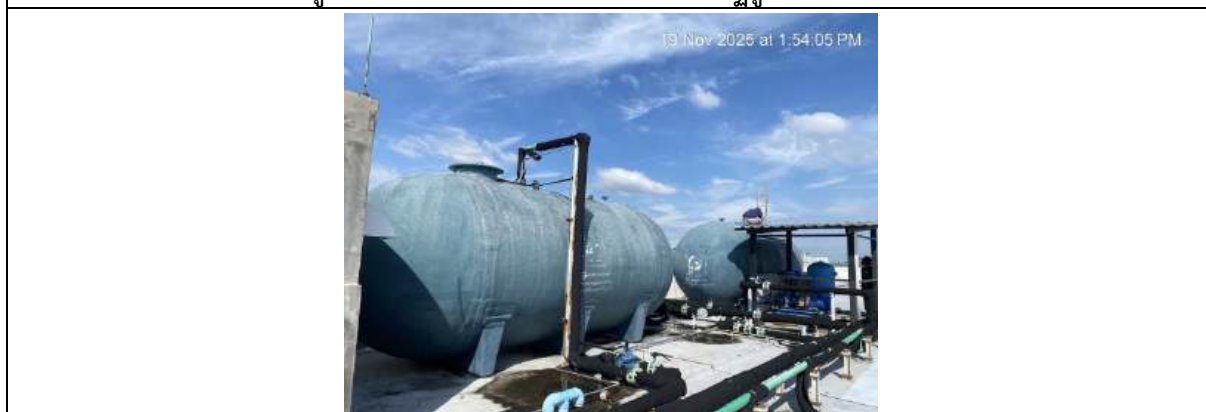
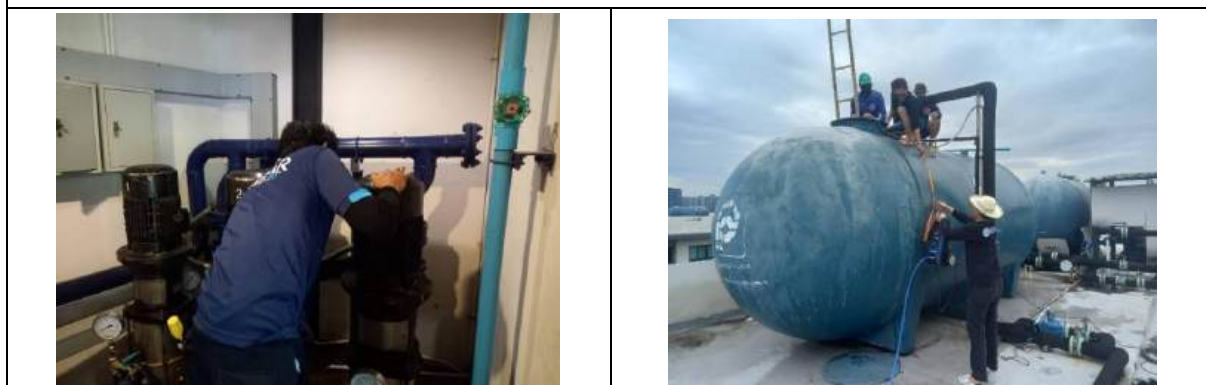
รูปที่ 2-7 การจัดการน้ำใช้ของโครงการ

ถังเก็บน้ำใช้

การตรวจสอบและดูแลระบบน้ำใช้

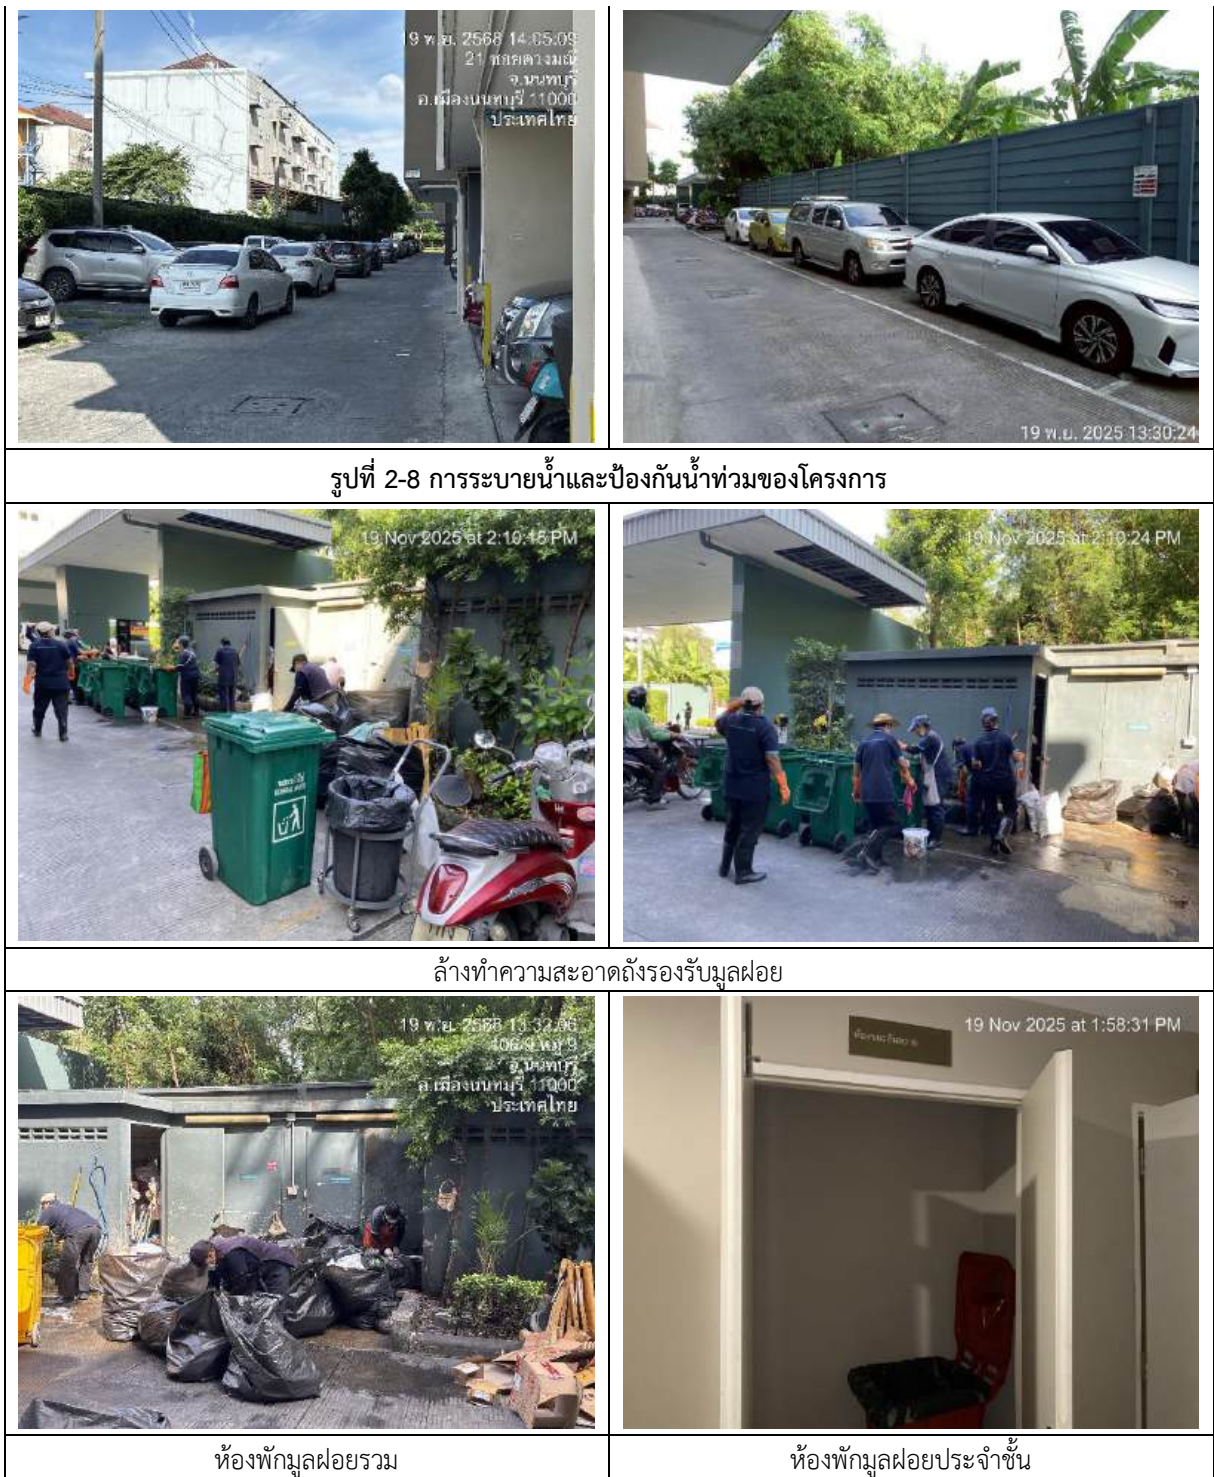
รูปที่ 2-9 การจัดการมูลฝอยของโครงการ

| องค์ประกอบทางสิ่งแวดล้อมและคุณค่าต่าง ๆ | เงื่อนไขตามมาตรการป้องกันและแก้ไขผลกระทบสิ่งแวดล้อม | ผลการปฏิบัติตามมาตรการ<br>✓ ปฏิบัติสอดคล้อง X ปฏิบัติไม่สอดคล้อง<br>○ ยังไม่ได้ดำเนินการ | ปัญหา อุปสรรคและการแก้ไข | หมายเหตุ |
|---|---|--|---|---|
| | - มูลฝอยอันตราย (Hazardous Waste) ที่จะเกิดขึ้น อาทิ เช่น หลอดไฟ ถ่านไฟฉายแบตเตอรี่ ขวดยา กระจก ยานพาหนะ ยาสีฟัน ยาเสพติด สารเคมีต่าง ๆ ขนาด 200 ลิตร ตั้งไว้ในส่วนพักมูลฝอยอันตราย ซึ่งจะมีตัวอักษรพิมพ์อยู่ข้างถังว่า “ถังมูลฝอยอันตราย” โดยภายในถังจะรองด้วยถุงพลาสติกสีส้มซึ่งเป็นถุงสำหรับใส่มูลฝอยอันตราย และมีตัวอักษรพิมพ์อยู่ข้างถังว่า “มูลฝอยอันตราย” เพื่อให้เทศบาลนครนนทบุรีมารับไปกำจัดพร้อมกับมูลฝอยทั่วไป | × | จากการสำรวจพื้นที่โครงการ เมื่อวันที่ 19 พฤศจิกายน 2568 พบว่า โครงการไม่ได้มีการจัดวางถังรองรับมูลฝอยอันตรายในห้องพักมูลฝอยรวม | โครงการควรจัดให้มีการตั้งวางถังรองรับมูลฝอยอันตรายภายในห้องพักมูลฝอยรวม |

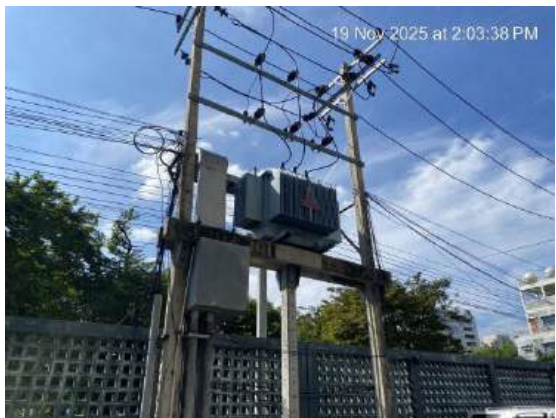
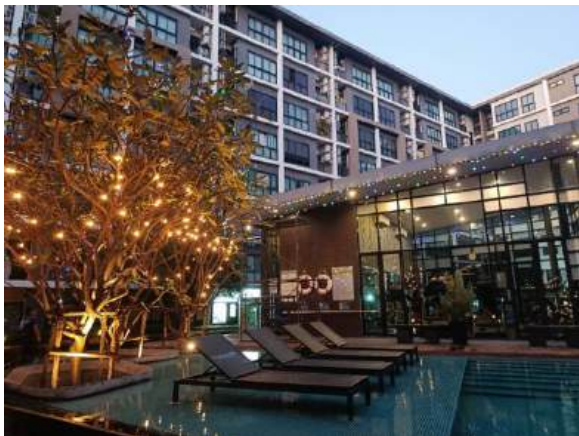
| รูปที่ 2-10 ระบบไฟฟ้าของโครงการ | |

| หม้อแปลงไฟฟ้า | ไฟฟ้าส่องสว่างของโครงการ |

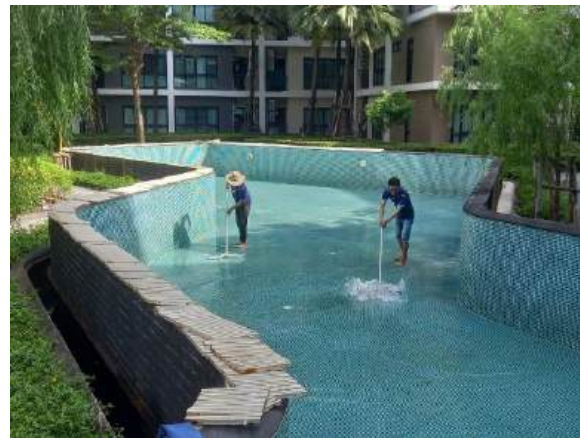
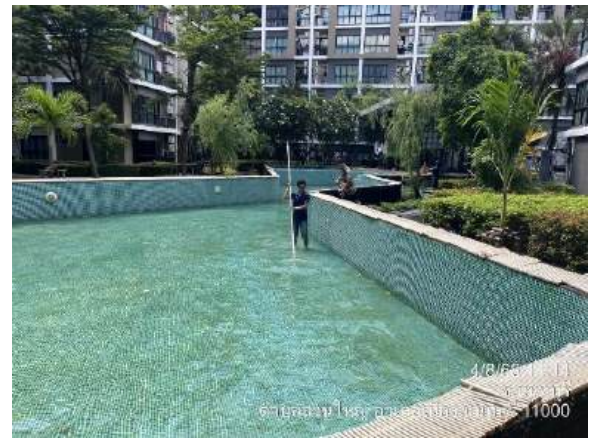
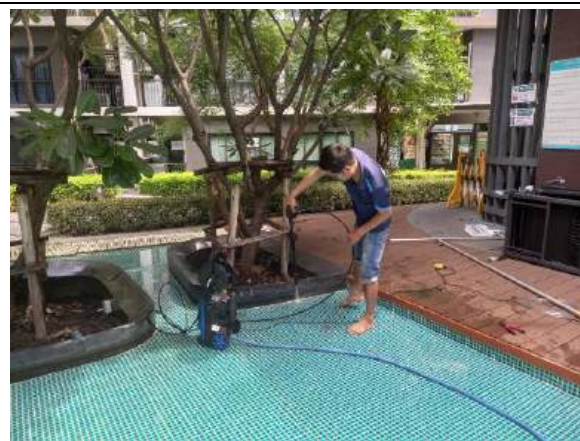
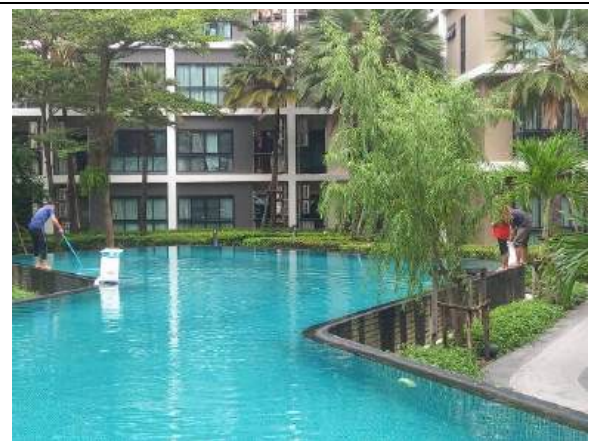
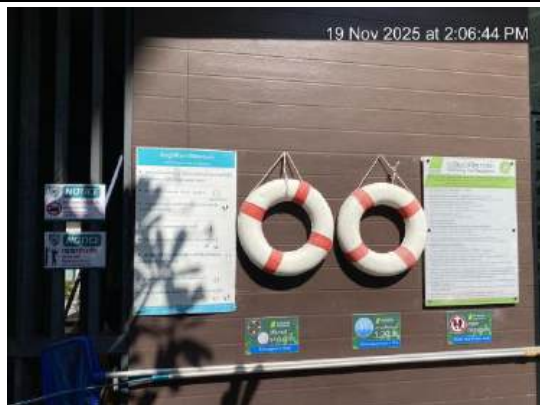
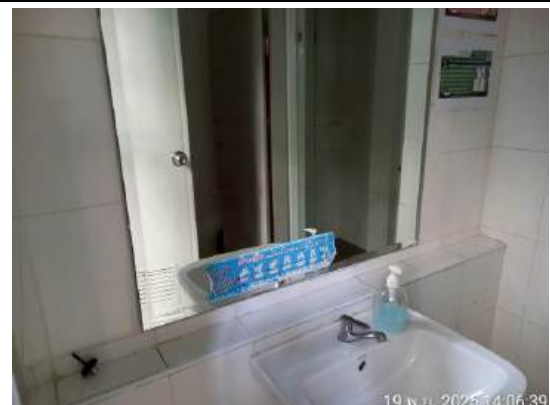
อุปกรณ์ช่วยชีวิตและข้อปฏิบัติการใช้สระว่ายน้ำ  
รูปที่ 2-12 การจัดการสระว่ายน้ำของโครงการ (ต่อ)

ทำความสะอาดสระว่ายน้ำ
