## บทที่ 2

### ผลการปฏิบัติตามมาตรการป้องกันและแก้ไขผลกระทบสิ่งแวดล้อม

โครงการ ATMOZ Ladprao 71 ดำเนินการโดย บริษัท เอสเตท คิว จำกัด (ปัจจุบันได้โอนอาคารให้แก่ นิติบุคคลแล้ว) ตั้งอยู่เลขที่ 404 ถนนนาคนิวาส แขวงลาดพร้าว เขตลาดพร้าว กรุงเทพมหานคร 10230 เป็นโครงการอาคารอยู่อาศัยรวม (อาคารชุด) ประกอบด้วยอาคารพักอาศัยคอนกรีตเสริมเหล็ก 8 ชั้น 4 อาคาร (อาคาร A B C และ D) มีความสูงจากพื้นดินที่ก่อสร้างถึงระดับหลังคาของอาคารเท่ากับ 22.90 เมตร อาคารสโมสร ขนาดความสูง 2 ชั้น ความสูง 8.20 เมตร (จากพื้นหลังคา) จำนวน 1 อาคาร และสระว่ายน้ำ มีจำนวนห้องชุดทั้งสิ้น 741 ห้อง (แบ่งเป็นห้องชุดเพื่อการพักอาศัย จำนวน 742 ห้อง และอาคารชุดเพื่อการพาณิชย์ (ร้านค้า) จำนวน 1 ห้อง) มีขนาดพื้นที่โครงการทั้งหมด 7-0-93 ไร่ หรือ 25,387.33 ตารางเมตร จัดเป็นการพัฒนาโครงการที่เข้าข่ายต้องศึกษาและจัดทำรายงานการประเมินผลกระทบสิ่งแวดล้อมเพื่อประกอบการขออนุญาตก่อสร้างโครงการตามประกาศกฎกระทรวงทรัพยากรธรรมชาติและสิ่งแวดล้อม เรื่อง กำหนดประเภทและขนาดโครงการหรือกิจการที่ต้องรายงานการประเมินผลกระทบสิ่งแวดล้อมและหลักเกณฑ์ วิธีการ ระเบียบปฏิบัติ และแนวทางการจัดทำรายงานการประเมินผลกระทบสิ่งแวดล้อม (พ.ศ. 2522) ซึ่งกำหนดให้อาคารอยู่อาศัยรวมตามกฎหมายว่าด้วยการควบคุมอาคารที่มีห้องพัก 80 ห้องขึ้นไป หรือมีพื้นที่ใช้สอยตั้งแต่ 4,000 ต

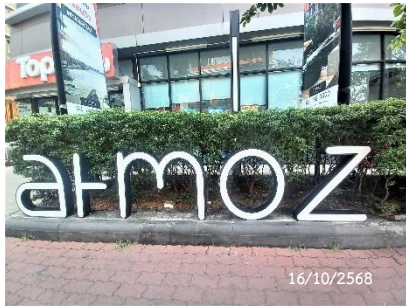
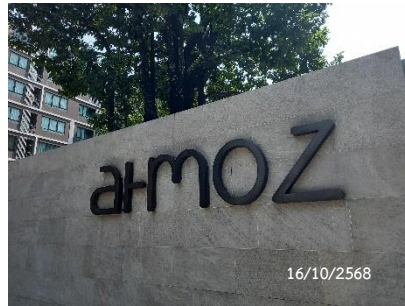
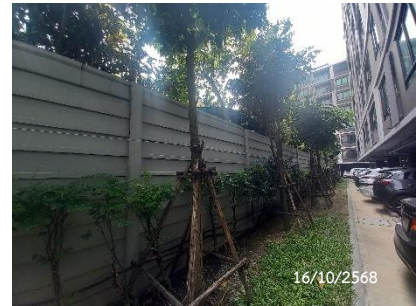
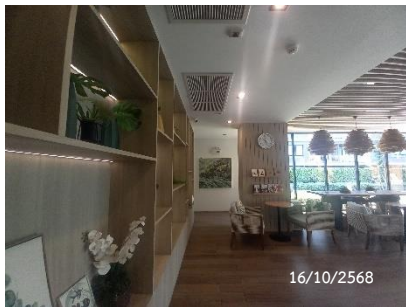
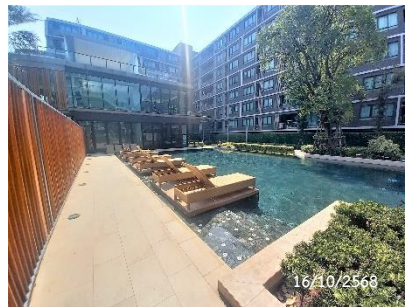
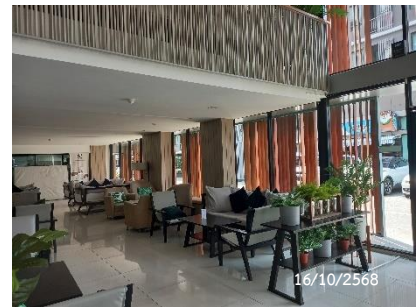
ภาพที่ 2.2-1 สภาพแวดล้อมรอบโครงการ

| องค์ประกอบทางสิ่งแวดล้อม | มาตรการป้องกันและแก้ไขผลกระทบสิ่งแวดล้อม | ผลการปฏิบัติและรายละเอียดการปฏิบัติตามมาตรการฯ<br>✓ = ปฏิบัติ X = ไม่ได้ปฏิบัติ ○ = ปฏิบัติไม่ได้<br>● = ปฏิบัติได้แต่ไม่มีประสิทธิภาพ ● = ยังไม่ถึงเวลาปฏิบัติ | เอกสารอ้างอิง | ปัญหา/อุปสรรค/แนวทางแก้ไข |
|---|---|---|---|---|
| 1.1 ลักษณะภูมิประเทศ | 1. จัดให้มีรั้วรอบพื้นที่โครงการเพื่อกันขอบเขตพื้นที่อย่างชัดเจน | ✓ - โครงการจัดให้มีรั้วรอบพื้นที่โครงการ เพื่อกันขอบเขตพื้นที่อย่างชัดเจน | ภาพที่ 2.2-1 | - |

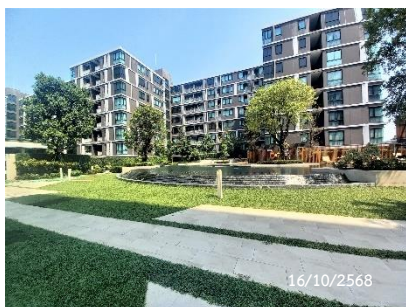
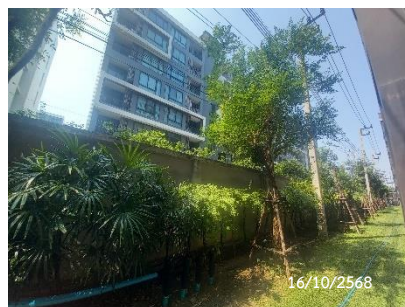
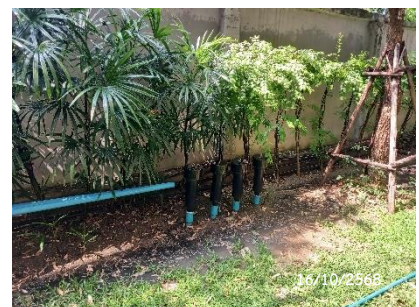
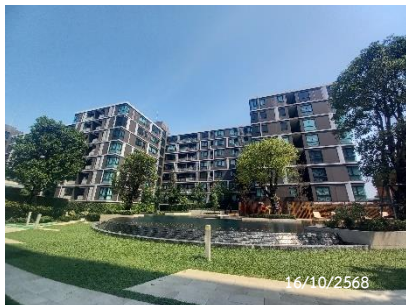
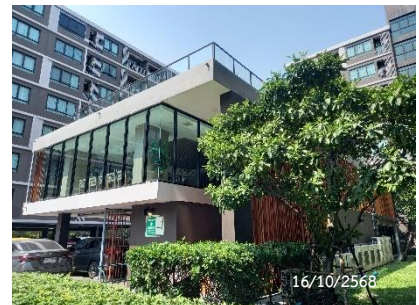
ภาพที่ 2.2-2 พื้นที่สีเขียว

| องค์ประกอบทางสิ่งแวดล้อม | มาตรการป้องกันและแก้ไขผลกระทบสิ่งแวดล้อม | ผลการปฏิบัติและรายละเอียดการปฏิบัติตามมาตรการฯ<br>✓ = ปฏิบัติ X = ไม่ได้ปฏิบัติ ○ = ปฏิบัติไม่ได้<br>● = ปฏิบัติได้แต่ไม่มีประสิทธิภาพ ● = ยังไม่ถึงเวลาปฏิบัติ | เอกสารอ้างอิง | ปัญหา/อุปสรรค/แนวทางแก้ไข |
|---|---|---|---|---|
| | 2. จัดให้มีการปลูกไม้ยืนต้น ไม้พุ่ม ไม้คลุมดิน ภายในโครงการ โดยเฉพาะบริเวณแนวเขตที่ดิน เพื่อให้พืชช่วยยึดหน้าดิน | ✓ - โครงการจัดให้มีพื้นที่สีเขียวภายในโครงการบริเวณชั้นที่ 1 โดยจัดเป็นไม้ยืนต้น ไม้พุ่ม และสนามหญ้า เพื่อช่วยในการยึดเกาะหน้าดิน ลดมลพิษ และเพื่อทัศนียภาพที่สวยงามภายในโครงการ | ภาพที่ 2.2-2 | - |

| องค์ประกอบทางสิ่งแวดล้อม | มาตรการป้องกันและแก้ไขผลกระทบสิ่งแวดล้อม | ผลการปฏิบัติและรายละเอียดการปฏิบัติตามมาตรการฯ<br>✓ = ปฏิบัติ X = ไม่ได้ปฏิบัติ O = ปฏิบัติไม่ได้<br>● = ปฏิบัติได้แต่ไม่มีประสิทธิภาพ ● = ยังไม่ถึงเวลาปฏิบัติ | เอกสารอ้างอิง | ปัญหา/อุปสรรค/แนวทางแก้ไข |
|---|---|---|---|---|
| | 5. จัดให้มีพื้นที่สีเขียวภายในโครงการ ขนาดพื้นที่รวมทั้งสิ้น 2,875.85 ตารางเมตร เพื่อให้ต้นไม้ดังกล่าวช่วยดูดซับมลพิษจากที่จอดรถของโครงการ โดยพันธุ์ไม้ที่โครงการเลือกปลูกสามารถดูดซับก๊าซคาร์บอนมอนนอกไซด์ 241.1 mol หรือคิดเป็น 10,608 กรัม/วัน ซึ่งเพียงพอต่อปริมาณก๊าซคาร์บอนมอนนอกไซด์ที่เกิดขึ้นจากที่จอดรถ 0.002 กรัม/ชั่วโมง | ✓ - โครงการจัดให้มีพื้นที่สีเขียวภายในโครงการบริเวณชั้นที่ 1 โดยจัดเป็นไม้ยืนต้น ไม้พุ่ม และสนามหญ้า เพื่อช่วยในการยึดเกาะหน้าดิน ลดมลพิษ และเพื่อทัศนียภาพที่สวยงามภายในโครงการ | ภาพที่ 2.2-2 | - |

| องค์ประกอบทางสิ่งแวดล้อม | มาตรการป้องกันและแก้ไขผลกระทบสิ่งแวดล้อม | ผลการปฏิบัติและรายละเอียดการปฏิบัติตามมาตรการ<br>✓ = ปฏิบัติ X = ไม่ได้ปฏิบัติ O = ปฏิบัติไม่ได้<br>● = ปฏิบัติได้แต่ไม่มีประสิทธิภาพ ● = ยังไม่ถึงเวลาปฏิบัติ | เอกสารอ้างอิง | ปัญหา/อุปสรรค/แนวทางแก้ไข |
|---|---|---|---|---|
| | 5. ปลุกไม้ยืนต้น ได้แก่ แคนา ชงโค และมะฮอกกานี เป็นต้น ซึ่งต้นไม้ดังกล่าวเป็นแนวกันชนช่วยลดระดับเสียงจากโครงการอีกทางหนึ่ง | ✓ - โครงการจัดให้มีพื้นที่สีเขียวภายในโครงการบริเวณชั้นที่ 1 โดยจัดเป็นไม้ยืนต้น ไม้พุ่ม และสนามหญ้า เพื่อช่วยในการยึดเกาะหน้าดิน ลดมลพิษ และเพื่อทัศนียภาพที่สวยงามภายในโครงการ | ภาพที่ 2.2-2 | - |

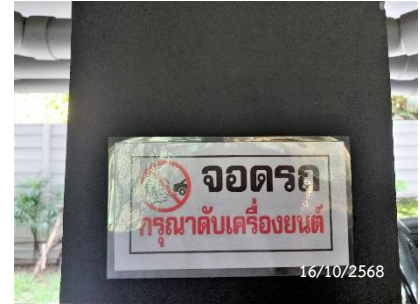
ป้ายกรุณาดับเครื่องยนต์

| องค์ประกอบทางสิ่งแวดล้อม | มาตรการป้องกันและแก้ไขผลกระทบสิ่งแวดล้อม | ผลการปฏิบัติและรายละเอียดการปฏิบัติตามมาตรการฯ<br>✓ = ปฏิบัติ X = ไม่ได้ปฏิบัติ ○ = ปฏิบัติไม่ได้<br>● = ปฏิบัติได้แต่ไม่มีประสิทธิภาพ ● = ยังไม่ถึงเวลาปฏิบัติ | เอกสารอ้างอิง | ปัญหา/อุปสรรค/แนวทางแก้ไข |
|---|---|---|---|---|
| | 2. ติดป้ายห้ามติดเครื่องยนต์ทิ้งไว้ภายในบริเวณพื้นที่จอดรถ ให้สามารถสังเกตได้อย่างชัดเจนและทั่วถึง | ✓ - โครงการจัดให้มีการติดตั้งป้ายห้ามติดเครื่องยนต์ บริเวณพื้นที่จอดรถภายในโครงการ | ภาพที่ 2.2-3 | - |

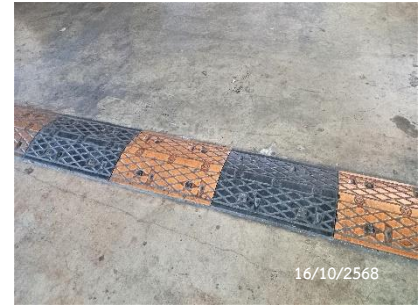
สันนูนลดความเร็ว

| องค์ประกอบทางสิ่งแวดล้อม | มาตรการป้องกันและแก้ไขผลกระทบสิ่งแวดล้อม | ผลการปฏิบัติและรายละเอียดการปฏิบัติตามมาตรการฯ<br>✓ = ปฏิบัติ X = ไม่ได้ปฏิบัติ ○ = ปฏิบัติไม่ได้<br>● = ปฏิบัติได้แต่ไม่มีประสิทธิภาพ ● = ยังไม่ถึงเวลาปฏิบัติ | เอกสารอ้างอิง | ปัญหา/อุปสรรค/แนวทางแก้ไข |
|---|---|---|---|---|
| | 3. ควบคุมความเร็วของรถภายในโครงการ เช่น ป้ายจำกัดความเร็ว สันนุนลดความเร็ว เพื่อไม่ให้เกิดการฟุ้งกระจายของฝุ่นบนผิวถนน | ✓ - โครงการจัดให้มีการควบคุมความเร็วภายในพื้นที่โครงการ โดยการติดตั้งป้ายจำกัดความเร็ว และจัดทำสันนุนลดความเร็ว บริเวณถนน โดยรอบพื้นที่โครงการ รวมถึงจัดให้มีเจ้าหน้าที่รักษาความปลอดภัยคอยอำนวยความสะดวกด้านการจราจร และควบคุมการปฏิบัติตามกฎจราจรอย่างเคร่งครัด | ภาพที่ 2.2-3 | - |

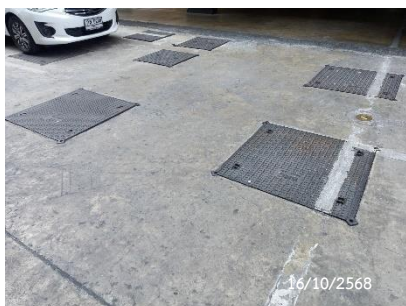
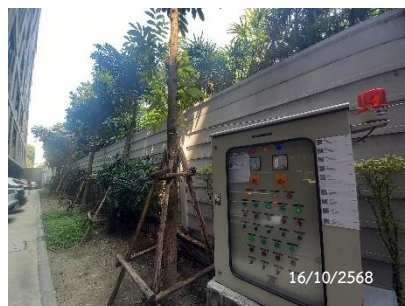
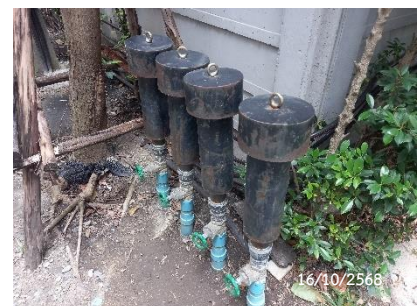
### ภาพที่ 2.2-5 ระบบบำบัดน้ำเสีย

| องค์ประกอบทางสิ่งแวดล้อม | มาตรการป้องกันและแก้ไขผลกระทบสิ่งแวดล้อม | ผลการปฏิบัติและรายละเอียดการปฏิบัติตามมาตรการฯ<br>✓ = ปฏิบัติ X = ไม่ได้ปฏิบัติ ○ = ปฏิบัติไม่ได้<br>● = ปฏิบัติได้แต่ไม่มีประสิทธิภาพ ●● = ยังไม่ถึงเวลาปฏิบัติ | เอกสารอ้างอิง | ปัญหา/อุปสรรค/แนวทางแก้ไข |
|---|---|---|---|---|
| 1.4 คุณภาพน้ำ | 1. จัดให้มีระบบบำบัดน้ำเสียรวมแบบเติมอากาศชนิดตะกอนเร่ง (Activated Sludge) จำนวน 4 ชุด โดยออกแบบรองรับน้ำเสียปริมาณ 85 ลูกบาศก์เมตร/วัน จำนวน 1 ชุด ซึ่งสามารถรองรับน้ำเสียจากอาคาร A ได้อย่างเพียงพอ และออกแบบรองรับน้ำเสียปริมาณ 145 ลูกบาศก์เมตร/วัน (จำนวน 3 ชุด แต่ละชุดมีรายละเอียดเหมือนกันทุกประการ) ซึ่งสามารถรองรับน้ำเสียจากอาคาร B อาคาร C และอาคารสโมสร และอาคาร D (อาคารละ 1 ชุด) ได้อย่างเพียงพอ เมื่อบำบัดน้ำเสียให้มีค่า BOD ในน้ำทิ้งไม่เกิน 20 มิลลิกรัม/ลิตร ก่อนระบายออกสู่ท่อระบายน้ำริมถนนภาคนิเวศต่อไป | ✓ - โครงการจัดให้มีระบบบำบัดน้ำเสียรวมแบบเติมอากาศชนิดตะกอนเร่ง (Activated Sludge) จำนวน 4 ชุด ซึ่งสามารถรองรับน้ำเสียที่เกิดขึ้นภายในโครงการได้อย่างเพียงพอ จัดให้มีการจัดจ้างบริษัทเอกชนที่เชื่อถือได้ เข้ามาดำเนินการเก็บตัวอย่างน้ำภายในโครงการ เพื่อส่งวิเคราะห์คุณภาพน้ำ โดยห้องปฏิบัติการที่ได้มาตรฐาน เพื่อนำข้อมูลที่ได้มาประเมินประสิทธิภาพของระบบบำบัดน้ำเสีย และควบคุมคุณภาพน้ำให้มีค่าอยู่ในเกณฑ์ที่มาตรฐานกำหนด | ภาพที่ 2.2-5<br>เอกสารแนบ 4 | - |

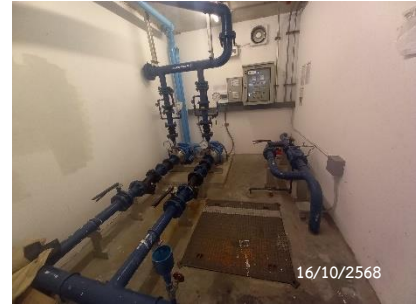
ถังเก็บน้ำชั้นใต้ดิน

| องค์ประกอบทางสิ่งแวดล้อม | มาตรการป้องกันและแก้ไขผลกระทบสิ่งแวดล้อม | ผลการปฏิบัติและรายละเอียดการปฏิบัติตามมาตรการฯ<br>✓ = ปฏิบัติ X = ไม่ได้ปฏิบัติ O = ปฏิบัติไม่ได้<br>● = ปฏิบัติได้แต่ไม่มีประสิทธิภาพ ● = ยังไม่ถึงเวลาปฏิบัติ | เอกสารอ้างอิง | ปัญหา/อุปสรรค/แนวทางแก้ไข |
|---|---|---|---|---|
| 3.1 การใช้น้ำ | 1. จัดให้มีน้ำสำรองเก็บไว้ในถังเก็บน้ำใต้ดิน และถังเก็บน้ำชั้นดาดฟ้า โดยสำรองน้ำใช้ได้นาน ไม่น้อยกว่า 1 วัน | ✓ - โครงการจัดให้มีการถังเก็บน้ำใต้ดิน จำนวน 1 ถัง/อาคาร และถังเก็บน้ำชั้นดาดฟ้า จำนวน 10 ถัง/อาคาร (ถังเก็บน้ำขนาด 5,000 ลิตร) สำหรับสำรองน้ำใช้เพื่อการอุปโภค-บริโภคภายในโครงการ โดยสามารถสำรองน้ำใช้ได้ไม่น้อยกว่า 1 วัน ซึ่งเพียงพอต่อความต้องการใช้น้ำของผู้พักอาศัยภายในโครงการ | ภาพที่ 2.2-6 | - |

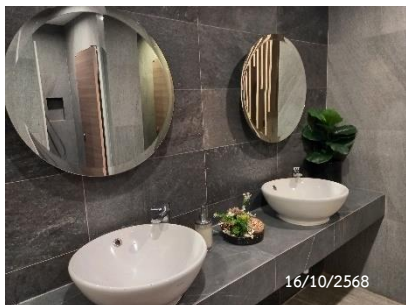
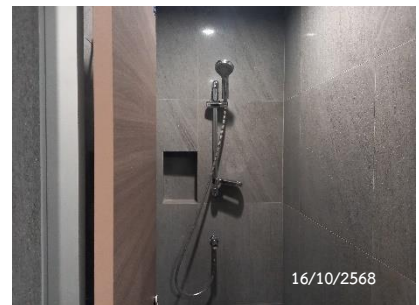
ภาพที่ 2.2-7 สุขภัณฑ์ที่ใช้ภายในโครงการ

| องค์ประกอบทางสิ่งแวดล้อม | มาตรการป้องกันและแก้ไขผลกระทบสิ่งแวดล้อม | ผลการปฏิบัติและรายละเอียดการปฏิบัติตามมาตรการฯ<br>✓ = ปฏิบัติ X = ไม่ได้ปฏิบัติ O = ปฏิบัติไม่ได้<br>● = ปฏิบัติได้แต่ไม่มีประสิทธิภาพ ● = ยังไม่ถึงเวลาปฏิบัติ | เอกสารอ้างอิง | ปัญหา/อุปสรรค/แนวทางแก้ไข |
|---|---|---|---|---|
| | 4. ออกแบบโดยเลือกใช้วัสดุภัณฑ์ที่ประหยัดน้ำ หรืออุปกรณ์ที่มีประสิทธิภาพสูง ทั้งก๊อกประหยัดน้ำ ชักโครก และหัวฉีดประหยัดน้ำ | ✓ - โครงการจัดให้มีการออกแบบและเลือกใช้วัสดุภัณฑ์ที่ประหยัดน้ำ รวมถึงอุปกรณ์ที่มีประสิทธิภาพสูง ทั้งก๊อกประหยัดน้ำ ชักโครก และหัวฉีดประหยัดน้ำภายในโครงการ | ภาพที่ 2.2-7 | - |

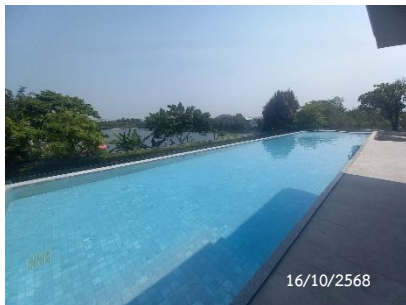
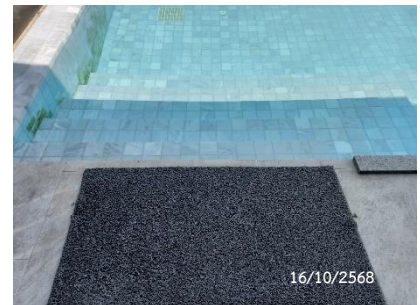
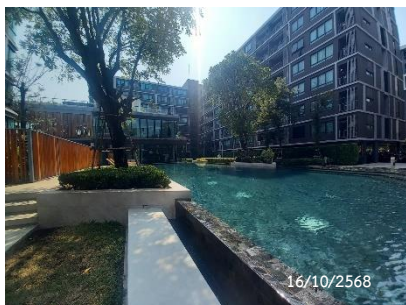
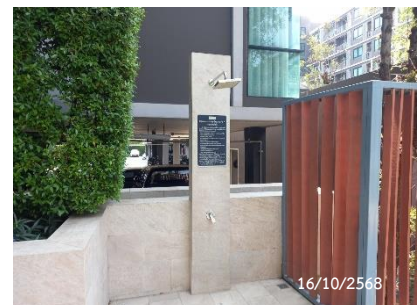
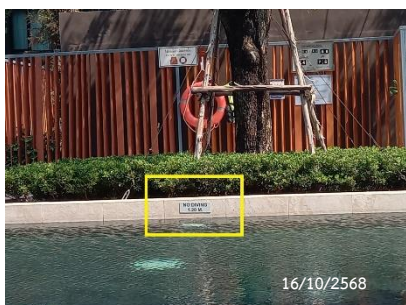
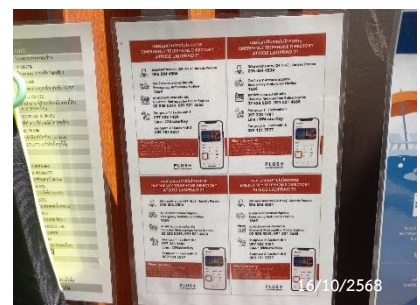
### ภาพที่ 2.2-13 พื้นที่สระว่ายน้ำ

| องค์ประกอบทางสิ่งแวดล้อม | มาตรการป้องกันและแก้ไขผลกระทบสิ่งแวดล้อม | ผลการปฏิบัติและรายละเอียดการปฏิบัติตามมาตรการฯ<br>✓ = ปฏิบัติ X = ไม่ได้ปฏิบัติ ○ = ปฏิบัติไม่ได้<br>● = ปฏิบัติได้แต่ไม่มีประสิทธิภาพ ●● = ยังไม่ถึงเวลาปฏิบัติ | เอกสารอ้างอิง | ปัญหา/อุปสรรค/แนวทางแก้ไข |
|---|---|---|---|---|
| 3.2.2 โครงสร้างสระว่ายน้ำ | 1. โครงสร้างสระว่ายน้ำเป็นคอนกรีตเสริมเหล็กมีความมั่นคงแข็งแรงน้ำซึมไม่ได้ ผนังเรียบอยู่ในสภาพดีและทำความสะอาดง่าย | ✓ - โครงการจัดให้มีการออกแบบและก่อสร้างโครงสร้างของสระว่ายน้ำเป็นคอนกรีตเสริมเหล็กมีความมั่นคงแข็งแรงน้ำซึมไม่ได้ ผนังเรียบอยู่ในสภาพดีและทำความสะอาดง่าย | ภาพที่ 2.2-13 | - |
| | 2. จัดให้มีรางระบายน้ำล้นมีฝาปิดรอบสระว่ายน้ำ ความกว้าง 60 เซนติเมตร ไม่เป็นสนิม แข็งแรง ทำความสะอาดง่าย อยู่ในสภาพดี และไม่มีน้ำล้นออกจากราง | ✓ - โครงการจัดให้มีการออกแบบและก่อสร้างรางระบายน้ำล้นรอบสระว่ายน้ำ โดยใช้วัสดุที่ไม่เป็นสนิม แข็งแรง ทำความสะอาดง่าย อยู่ในสภาพดี และไม่มีน้ำล้นออกจากราง ทั้งนี้ไม่ได้จัดให้มีฝาคครอบปิด เนื่องจากการออกแบบเพื่อความสวยงาม สอดคล้องกับโครงสร้างของสระว่ายน้ำ | ภาพที่ 2.2-13 | - |
| | 3. พื้นสระว่ายน้ำ ต้องทำด้วยวัสดุแข็งแรง เรียบไม่ดูดซึมน้ำ ทำความสะอาดง่าย ไม่ลื่น อยู่ในสภาพดี | ✓ - โครงการจัดให้มีการออกแบบและก่อสร้างพื้นสระว่ายน้ำ โดยเลือกใช้วัสดุที่แข็งแรง พื้นเรียบ ไม่ดูดซึมน้ำ ไม่ลื่น และทำความสะอาดได้ง่าย เพื่อความคงทน อยู่ในสภาพดี และสวยงามอยู่เสมอ | ภาพที่ 2.2-13 | - |

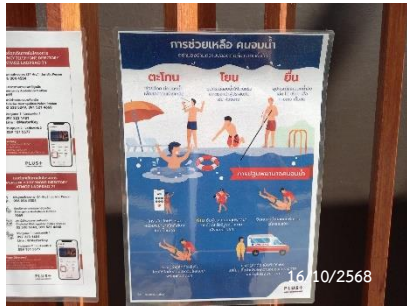
ป้ายแสดงวิธีปฐมพยาบาลคนจมน้ำ

| องค์ประกอบทางสิ่งแวดล้อม | มาตรการป้องกันและแก้ไขผลกระทบสิ่งแวดล้อม | ผลการปฏิบัติและรายละเอียดการปฏิบัติตามมาตรการฯ<br>✓ = ปฏิบัติ X = ไม่ได้ปฏิบัติ O = ปฏิบัติไม่ได้<br>● = ปฏิบัติได้แต่ไม่มีประสิทธิภาพ ● = ยังไม่ถึงเวลาปฏิบัติ | เอกสารอ้างอิง | ปัญหา/อุปสรรค/แนวทางแก้ไข |
|---|---|---|---|---|
| | 1.7 ติดป้ายแสดงวิธีการปฐมพยาบาลคนจมน้ำในบริเวณสระว่ายน้ำให้ชัดเจน | ✓ - โครงการจัดให้มีการติดตั้งป้ายแสดงวิธีการปฐมพยาบาลคนจมน้ำในบริเวณสระว่ายน้ำที่สามารถมองเห็นได้อย่างชัดเจน | ภาพที่ 2.2-13 | - |
