## บทที่ 2

## บทที่ 2 ผลการดำเนินการตามมาตรการป้องกันและแก้ไขผลกระทบสิ่งแวดล้อม

แม้ว่าบริษัท สิงห์โต เอ็นจิเนียริง จำกัด จะได้รับอนุญาตเป็นประทานบัตรที่ 26828/16562 ตั้งแต่วันที่ 14 กันยายน 2565 แต่ในช่วงเดือนกรกฎาคม-ธันวาคม 2568 บริษัท สิงห์โต เอ็นจิเนียริง จำกัด ปัจจุบันอยู่ระหว่างการพัฒนาพื้นที่เพื่อการผลิตแร่ ดังนั้นในรายงานผลการปฏิบัติตามมาตรการฯ ฉบับนี้จึงนำเสนอเฉพาะผลการดำเนินการตามมาตรการป้องกันและแก้ไขผลกระทบสิ่งแวดล้อมและมาตรการติดตามตรวจสอบผลกระทบสิ่งแวดล้อมในส่วนที่เกี่ยวข้องกับเอกสารต่างๆ ที่ได้ดำเนินการเพื่อประกอบการขออนุญาตเปิดการทำเหมืองเท่านั้น ส่วนรายละเอียดอื่นๆ เมื่อเปิดดำเนินการแล้วทางโครงการจะนำมาตรการป้องกันและแก้ไขผลกระทบสิ่งแวดล้อมรวมทั้งมาตรการติดตามตรวจสอบผลกระทบสิ่งแวดล้อมมาปฏิบัติตามอย่างเคร่งครัด รวมทั้งจัดส่งรายงานฯ ให้หน่วยงานที่เกี่ยวข้องทราบตามที่เงื่อนไขกำหนด รายละเอียดดังนี้

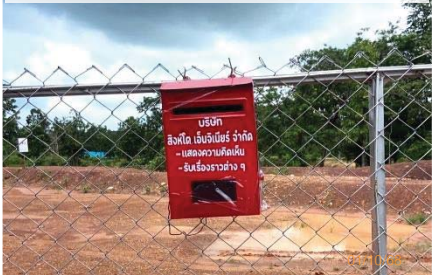
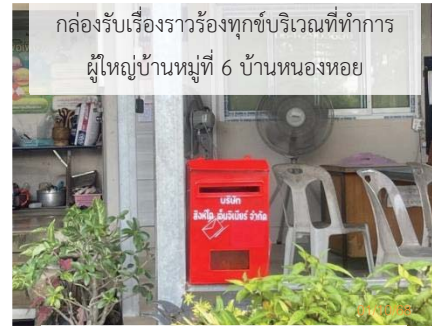
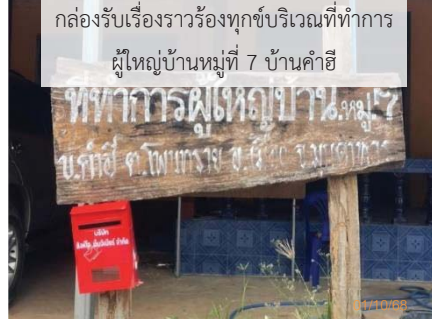
| มาตรการป้องกันและแก้ไขผลกระทบสิ่งแวดล้อม<br>และมาตรการติดตามตรวจสอบผลกระทบสิ่งแวดล้อม | ผลการปฏิบัติตามมาตรการ | ปัญหา อุปสรรค ที่ไม่สามารถปฏิบัติตามมาตรการ และแนวทางแก้ไข | ภาพประกอบมาตรการ |
|---|---|---|---|
| <p>1. ให้มีจุดรับเรื่องราวร้องทุกข์ความเดือดร้อนของประชาชนที่เกิดจากกิจกรรมการทำเหมืองแร่และกิจกรรมที่เกี่ยวข้อง และในกรณีที่มีผู้ร้องเรียน ผู้ถือประทานบัตรจะต้องดำเนินการแก้ไขและให้ความช่วยเหลือด้วยความเป็นธรรม</p> | <p>- ทางโครงการดำเนินการติดตั้งกล่องรับเรื่องราวร้องทุกข์ โดยติดตั้งไว้บริเวณทางเข้าโครงการ ที่ทำการผู้ใหญ่บ้านหมู่ที่ 6 บ้านหนองหอย ที่ทำการผู้ใหญ่บ้านหมู่ที่ 7 บ้านคำฮี และที่ทำการผู้ใหญ่บ้านหมู่ที่ 5 บ้านกุดโง้ง</p> | <p>- ไม่มี</p> | <p>กล่องรับเรื่องราวร้องทุกข์บริเวณทางเข้าโครงการ</p> <p>กล่องรับเรื่องราวร้องทุกข์บริเวณที่ทำการผู้ใหญ่บ้านหมู่ที่ 6 บ้านหนองหอย</p> <p>กล่องรับเรื่องราวร้องทุกข์บริเวณที่ทำการผู้ใหญ่บ้านหมู่ที่ 7 บ้านคำฮี</p> |

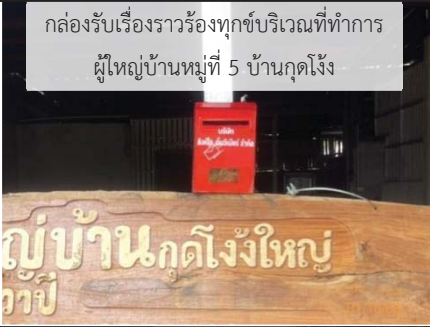
| มาตรการป้องกันและแก้ไขผลกระทบสิ่งแวดล้อม<br>และมาตรการติดตามตรวจสอบผลกระทบสิ่งแวดล้อม | ผลการปฏิบัติตามมาตรการ | ปัญหา อุปสรรค ที่ไม่สามารถปฏิบัติตามมาตรการ และแนวทางแก้ไข | ภาพประกอบมาตรการ |
|---|---|---|---|
| | | | <p>กล่องรับเรื่องราวร้องทุกข์บริเวณที่ทำการ<br/>ผู้ใหญ่บ้านหมู่ที่ 5 บ้านกุฏิวัง</p> |

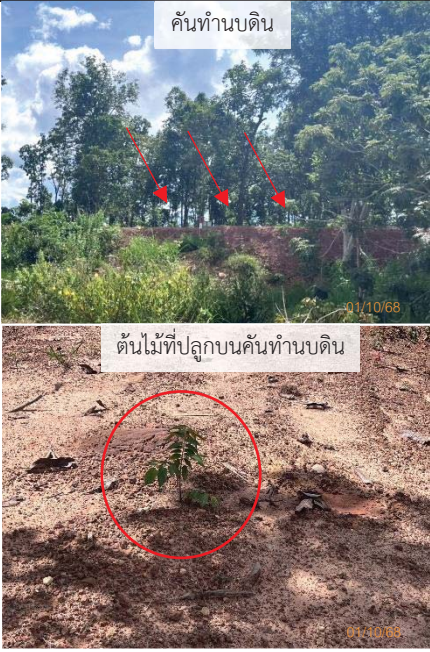
| มาตรการป้องกันและแก้ไขผลกระทบสิ่งแวดล้อม<br>และมาตรการติดตามตรวจสอบผลกระทบสิ่งแวดล้อม | ผลการปฏิบัติตามมาตรการ | ปัญหา อุปสรรค ที่ไม่สามารถปฏิบัติตามมาตรการ และแนวทางแก้ไข | ภาพประกอบมาตรการ |
|---|---|---|---|
| <p>2. ให้ดำเนินการตามแผนการปิดเหมืองและการฟื้นฟูพื้นที่จากการทำเหมืองตามแผนงานที่ได้เสนอไว้ในรายงานการประเมินผลกระทบสิ่งแวดล้อม พร้อมทั้งให้รายงานผลการดำเนินงานด้านการฟื้นฟูสภาพพื้นที่การทำเหมืองให้กรมอุตสาหกรรมพื้นฐานและการเหมืองแร่ ส่วนสำนักงานนโยบายและแผนทรัพยากรธรรมชาติและสิ่งแวดล้อมให้ผนวกไว้ในรายงานผลการปฏิบัติตามมาตรการป้องกันและแก้ไขผลกระทบสิ่งแวดล้อม และมาตรการติดตามตรวจสอบผลกระทบสิ่งแวดล้อม ปีละ 1 ครั้ง</p> | <p>- ปัจจุบันทางโครงการอยู่ในแผนการฟื้นฟูช่วงปีที่ 1-3 โดยตามแผนงานได้กำหนดให้ทำการฟื้นฟูในบริเวณพื้นที่แนวกันเขต 10 ม. จากขอบแปลงพื้นที่ประมาณ 8.3 ไร่ พื้นที่กองเก็บเปลือกดินเนื้อที่ประมาณ 1.3 ไร่ พื้นที่ชั้นเปลือกดินด้านทิศใต้เนื้อที่ประมาณ 4.2 ไร่ และพื้นที่ผ่านการทำเหมืองที่ระดับ 170-160 ม.(รทก.) พื้นที่ 1.7 ไร่ ส่วนพื้นที่อื่นๆ ที่ไม่เกี่ยวข้องกับการทำเหมืองจะคงสภาพพื้นที่เดิม และปลูกเสริมเมื่อพบว่ามีต้นไม้ตายลง การเลือกพันธุ์ไม้พิจารณาจากพันธุ์ไม้ที่ปลูกและมีการเจริญเติบโตได้ดีในช่วงที่ผ่านมา พร้อมทั้งปลูกพืชคลุมดิน เลือกพันธุ์ที่ปลูกใช้ต้นไม้ที่เติบโตได้ดี หรือไม้ทรงสูง (ยกเว้น ต้นยูคาลิปตัส และกระถิน) ได้แก่ แดง เต็ง ประดู่ป่า สมประดิมพัทธ์ และพลับพล่า ส่วนไม้พื้นล่างที่นำมา</p> | <p>- ไม่มี</p> | <p>คันทำนบดิน</p> <p>ต้นไม้ที่ปลูกบนคันทำนบดิน</p> |

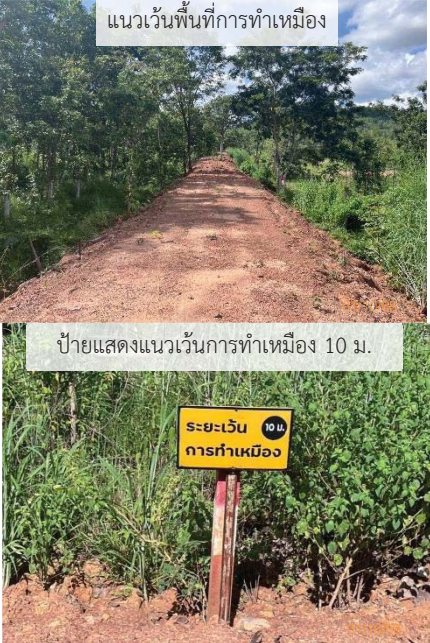
| มาตรการป้องกันและแก้ไขผลกระทบสิ่งแวดล้อม<br>และมาตรการติดตามตรวจสอบผลกระทบสิ่งแวดล้อม | ผลการปฏิบัติตามมาตรการ | ปัญหา อุปสรรค ที่ไม่สามารถปฏิบัติ<br>ตามมาตรการ และแนวทางแก้ไข | ภาพประกอบมาตรการ |
|---|---|---|---|
| <p><b>1. ทางกายภาพ</b></p> <p><b>1.1 ลักษณะภูมิประเทศ</b></p> <p>1) ให้เปิดหน้าเหมืองในขอบเขตพื้นที่ทำเหมืองตามแผนผังโครงการกำหนดอย่างเคร่งครัด โดยเปิดทำเหมืองในลักษณะชั้นบันได กำหนดให้ มีความสูงไม่เกิน 10 ม. และมีความกว้างไม่น้อยกว่า 7 ม. หน้า Bench เอียงประมาณ 85 องศา จะรักษาให้มีความลาดเอียงทั้งหมดของหน้าเหมือง (Overall slope) ไม่เกิน 55 องศา เว้นการทำเหมืองจากทางสาธารณประโยชน์ด้านทิศตะวันตกและห้วยสาธารณประโยชน์ และขอบเขตโครงการในระยะ 10 ม.</p> | <p>- ปัจจุบันทางโครงการอยู่ระหว่างการพัฒนาพื้นที่เพื่อเตรียมการผลิตแร่ อย่างไรก็ตามทางโครงการจะทำเหมืองในลักษณะชั้นบันได ตามมาตรการกำหนด</p> <p>- ทางโครงการมีการเว้นการทำเหมืองจากทางสาธารณประโยชน์ด้านทิศตะวันตก และห้วยสาธารณประโยชน์ และขอบเขตโครงการในระยะ 10 ม. พร้อมทั้งทำป้ายแนวเว้นระยะการทำเหมือง 10 ม.</p> | - ไม่มี | |

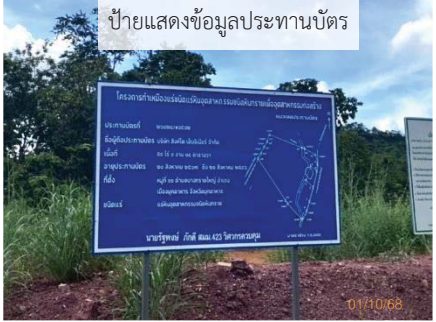
| มาตรการป้องกันและแก้ไขผลกระทบสิ่งแวดล้อม<br>และมาตรการติดตามตรวจสอบผลกระทบสิ่งแวดล้อม | ผลการปฏิบัติตามมาตรการ | ปัญหา อุปสรรค ที่ไม่สามารถปฏิบัติ<br>ตามมาตรการ และแนวทางแก้ไข | ภาพประกอบมาตรการ |
|---|---|---|---|
| 2) ให้จัดทำป้ายแสดงข้อมูลรายละเอียดเกี่ยวกับโครงการ ได้แก่ หมายเลขประทานบัตร เจ้าของโครงการ เนื้อที่ อายุประทานบัตร และหมายเลขโทรศัพท์ ที่สามารถติดต่อได้สะดวก ติดตั้งไว้บริเวณด้านหน้าพื้นที่โครงการ หรือบริเวณที่สามารถพบเห็นได้ทั่วไปให้แล้วเสร็จก่อนเปิดการทำเหมือง | - จัดทำป้ายแสดงขอบเขตพื้นที่โครงการและขอบเขตพื้นที่ทำเหมือง โดยติดตั้งไว้บริเวณด้านหน้าโครงการ | - ไม่มี | <p>ป้ายแสดงข้อมูลประทานบัตร</p> |

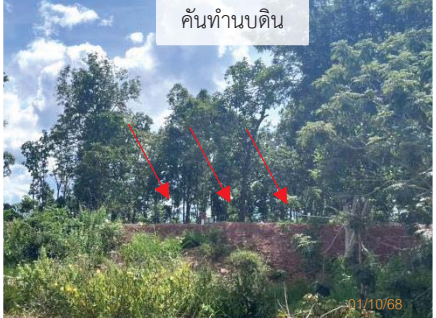
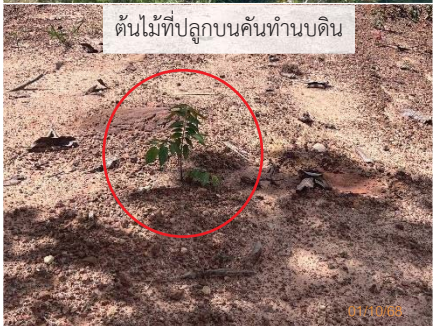
| มาตรการป้องกันและแก้ไขผลกระทบสิ่งแวดล้อม<br>และมาตรการติดตามตรวจสอบผลกระทบสิ่งแวดล้อม | ผลการปฏิบัติตามมาตรการ | ปัญหา อุปสรรค ที่ไม่สามารถปฏิบัติ<br>ตามมาตรการ และแนวทางแก้ไข | ภาพประกอบมาตรการ |
|---|---|---|---|
| 6) กำหนดให้โครงการดำเนินการจัดสร้างคันทำนบดินโดยรอบพื้นที่โครงการ โดยขนาดแนวคันทำนบดินให้มีฐานกว้าง 6 ม.สูง 1.5 ม. และด้านบนกว้าง 2 ม. พร้อมทั้งปลูกต้นไม้ทันทีที่จัดสร้างคันทำนบดินเสร็จ โดยพิจารณาเลือกพันธุ์ไม้ที่ปลูกใช้ต้นไม้ที่เติบโตได้ดี หรือไม้ทรงสูง (ยกเว้น ต้นยูคาลิปตัส และกระถิน) ยกตัวอย่างเช่น แดง เต็ง ประดู่ป่า มะกอกป่า สุนประดิษฐ์ และพลับพลึง วิธีการให้ปลูกจำนวน 3 แถว ได้แก่ บนคันทำนบ จำนวน 1 แถว และด้านล่างคันทำนบดินทั้ง 2 ด้าน ระยะห่างประมาณ 2 ม. สำหรับไม้พื้นล่างให้ปลูกหญ้าแฝกเพื่อป้องกันการพังทลายของคันทำนบดิน และให้ดูแลรักษาคันทำนบ ดินและต้นไม้ที่ได้ปลูกไว้ในบริเวณดังกล่าวให้มีการเจริญเติบโตที่ดีหากพบว่าดินไม้ตายลงหรือพบว่าคันทำนบดินชำรุดเสียหายให้ดำเนินการปลูกต้นไม้ทดแทนและปรับปรุงคันทำนบดินทันที | - ทางโครงการได้ดำเนินการจัดสร้างคันทำนบดินรอบพื้นที่โครงการ และดำเนินการปลูกต้นไม้บนคันทำนบดินได้แก่ ต้นตะขบ และต้นไผ่ พร้อมทั้งดูแลต้นไม้เดิมบริเวณแนวเวนเขตการทำเหมืองให้เจริญเติบโตที่ดีเสมอ และปลูกต้นไม้เพิ่มหากพบว่าต้นไม้ตายลง | - ไม่มี | <div data-bbox="1608 595 2042 914"> <p>คันทำนบดิน</p> </div> <div data-bbox="1608 914 2042 1241"> <p>ต้นไม้ที่ปลูกบนคันทำนบดิน</p> </div> |

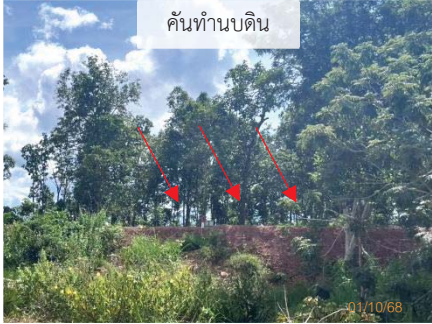
| มาตรการป้องกันและแก้ไขผลกระทบสิ่งแวดล้อม<br>และมาตรการติดตามตรวจสอบผลกระทบสิ่งแวดล้อม | ผลการปฏิบัติตามมาตรการ | ปัญหา อุปสรรค ที่ไม่สามารถปฏิบัติตามมาตรการ และแนวทางแก้ไข | ภาพประกอบมาตรการ |
|---|---|---|---|
| 2) กำหนดให้โครงการดำเนินการจัดสร้างคันทำนบดิน บริเวณหลุมหลักที่ 10-12 โดยขนาดคันทำนบดินให้มีฐานกว้าง 6 ม. สูง 1.5 ม. และด้านบนกว้าง 2 ม. พร้อมทั้งปลูกไม้โตเร็วทันทีที่จัดสร้างคันทำนบดินเสร็จ โดยกำหนดให้แล้วเสร็จก่อนเริ่มเปิดการทำเหมือง | - ทางโครงการได้ดำเนินการจัดสร้างคันทำนบดินรอบพื้นที่โครงการ และดำเนินการปลูกต้นไม้บนคันทำนบดินได้แก่ ต้นตะขบ และต้นไผ่ พร้อมทั้งดูแลต้นไม้เดิมบริเวณแนวเวนเขตการทำเหมือง ให้เจริญเติบโตที่ดีเสมอ และปลูกต้นไม้เพิ่มหากพบว่าต้นไม้ตายลง | - ไม่มี | |

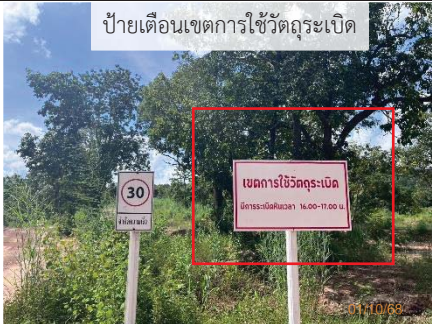
| มาตรการป้องกันและแก้ไขผลกระทบสิ่งแวดล้อม<br>และมาตรการติดตามตรวจสอบผลกระทบสิ่งแวดล้อม | ผลการปฏิบัติตามมาตรการ | ปัญหา อุปสรรค ที่ไม่สามารถปฏิบัติตามมาตรการ และแนวทางแก้ไข | ภาพประกอบมาตรการ |
|---|---|---|---|
| 3) กำหนดให้จัดทำและติดตั้งป้ายเตือนเขตการใช้วัตถุระเบิด พร้อมทั้งระบุเวลาในการระเบิดไว้บริเวณด้านหน้าโครงการให้ชัดเจน | - ทางโครงการดำเนินการติดตั้งป้ายเตือนเขตการใช้วัตถุระเบิด พร้อมระบุเวลาระเบิดไว้บริเวณด้านหน้าโครงการ | - ไม่มี | |

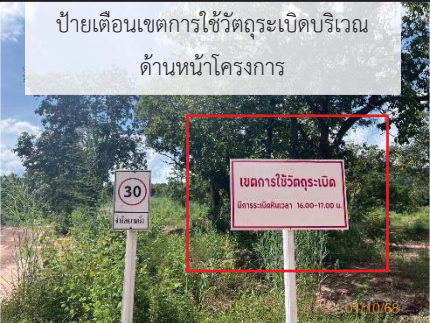
| มาตรการป้องกันและแก้ไขผลกระทบสิ่งแวดล้อม<br>และมาตรการติดตามตรวจสอบผลกระทบสิ่งแวดล้อม | ผลการปฏิบัติตามมาตรการ | ปัญหา อุปสรรค ที่ไม่สามารถปฏิบัติ<br>ตามมาตรการ และแนวทางแก้ไข | ภาพประกอบมาตรการ |
|---|---|---|---|
| 4) กำหนดให้ติดป้ายเขตการใช้วัดสระเปิดพร้อมทั้งระบุ<br>เวลาในการระเบิดไว้บริเวณริมถนนสาธารณะประโยชน์<br>ก่อนถึงพื้นที่โครงการทางทิศตะวันออก พร้อมทั้งจัดให้<br>มีเจ้าหน้าที่ปิดกั้นเส้นทางในช่วงที่มีการระเบิด | - ทางโครงการดำเนินการติดตั้งป้ายเตือนเขตการใช้วัดสระเปิด พร้อมระบุเวลาระเบิดไว้บริเวณ<br>ด้านหน้าโครงการ ปัจจุบันทางโครงการอยู่<br>ระหว่างการพัฒนาพื้นที่เพื่อเตรียมการผลิตแร่<br>อย่างไรก็ตามทางโครงการจะดำเนินการปฏิบัติ<br>ตามมาตรการกำหนดอย่างเคร่งครัด โดยการ<br>ติดตั้งป้ายเขตการใช้วัดสระเปิดพร้อมทั้งระบุ<br>เวลาระเบิดไว้บริเวณริมถนนสาธารณะประโยชน์<br>ก่อนถึงพื้นที่โครงการทางทิศตะวันออก | - ไม่มี | <p>ป้ายเตือนเขตการใช้วัดสระเปิดบริเวณ<br/>ด้านหน้าโครงการ</p> |

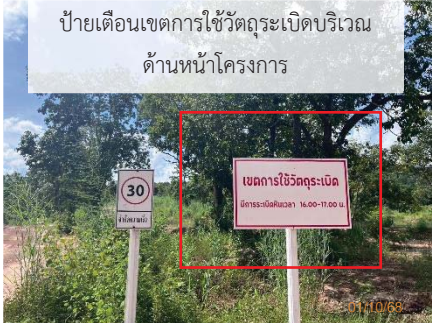
| มาตรการป้องกันและแก้ไขผลกระทบสิ่งแวดล้อม<br>และมาตรการติดตามตรวจสอบผลกระทบสิ่งแวดล้อม | ผลการปฏิบัติตามมาตรการ | ปัญหา อุปสรรค ที่ไม่สามารถปฏิบัติ<br>ตามมาตรการ และแนวทางแก้ไข | ภาพประกอบมาตรการ |
|---|---|---|---|
| <p>7) ให้ปฏิบัติตามมาตรการลดผลกระทบจากการใช้วัดถูระเบิดอย่างเคร่งครัด ดังนี้</p> <p>7.1) กำหนดให้มีวิศวกรควบคุมหรือผู้ผ่านการอบรมการใช้วัดถูระเบิดจากกรมอุตสาหกรรมพื้นฐานและการเหมืองแร่ เป็นผู้ควบคุมการออกแบบการระเบิดให้มีความถูกต้องตามหลักวิชาการ</p> <p>7.2) ทำการระเบิดไม่เกินวันละ 1 ครั้ง ในช่วงเวลา 16.00-17.00 น. ก่อนการระเบิดทุกครั้งจะต้องให้มีพนักงานตรวจสอบพื้นที่ที่อยู่ใกล้เคียงโดยรอบและพื้นที่ใกล้เคียงในรัศมี 100 ม. เปิดสัญญาณเสียงเตือนให้ได้ยินในระยะรัศมี 500 ม. และติดตั้งป้ายเตือนบอกระยะเวลาการระเบิดไว้ริมเส้นทางให้ผู้สัญจรไปมามองเห็นชัดเจน</p> <p>7.3) ตรวจสอบระยะหินปลิวภายหลังจากระเบิดทุกครั้งเพื่อใช้เป็นข้อมูลในการออกแบบการเจาะระเบิดให้มีความเหมาะสมและปลอดภัยในครั้งต่อไป</p> | <p>- มีวิศวกรเหมืองแร่วางแผนและออกแบบการเจาะระเบิดหน้าเหมืองของโครงการและมีผู้ควบคุมการระเบิดซึ่งผ่านการอบรมจากกรมอุตสาหกรรมพื้นฐานและการเหมืองแร่</p> <p>- ทางโครงการดำเนินการติดตั้งป้ายเตือนเขตการใช้วัดถูระเบิด พร้อมระบุเวลาระเบิดไว้บริเวณด้านหน้าโครงการ</p> <p>- ปัจจุบันทางโครงการอยู่ระหว่างการพัฒนาพื้นที่เพื่อเตรียมการผลิตแร่ อย่างไรก็ตามทางโครงการจะดำเนินการปฏิบัติตามมาตรการกำหนดอย่างเคร่งครัด</p> | - ไม่มี | <p>ป้ายเตือนเขตการใช้วัดถูระเบิดบริเวณ<br/>ด้านหน้าโครงการ</p> |

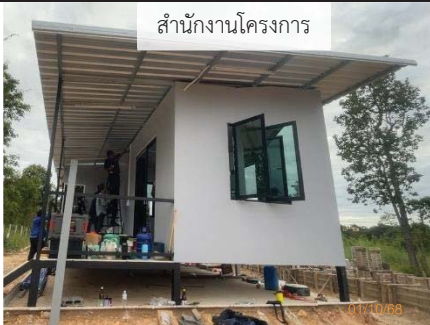
| มาตรการป้องกันและแก้ไขผลกระทบสิ่งแวดล้อม<br>และมาตรการติดตามตรวจสอบผลกระทบสิ่งแวดล้อม | ผลการปฏิบัติตามมาตรการ | ปัญหา อุปสรรค ที่ไม่สามารถปฏิบัติ<br>ตามมาตรการ และแนวทางแก้ไข | ภาพประกอบมาตรการ |
|---|---|---|---|
| 10) ให้โครงการควบคุมจัดสร้างอาคารต่างๆ ในพื้นที่<br>โครงการต้องห่างจากอาคารเก็บวัดระบุเปิดไม่น้อยกว่า<br>100 ม. | - ปัจจุบันทางโครงการมีการก่อสร้างสำนักงาน<br>และจุดซังน้ำหนักรถบรรทุกโดยห่างจากอาคาร<br>เก็บวัดระบุเปิดไม่น้อยกว่า 100 ม. | - ไม่มี | <p>สำนักงานโครงการ</p> |

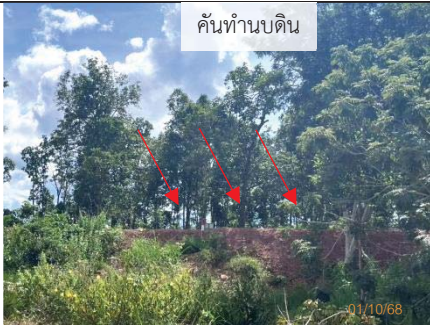
| มาตรการป้องกันและแก้ไขผลกระทบสิ่งแวดล้อม<br>และมาตรการติดตามตรวจสอบผลกระทบสิ่งแวดล้อม | ผลการปฏิบัติตามมาตรการ | ปัญหา อุปสรรค ที่ไม่สามารถปฏิบัติ<br>ตามมาตรการ และแนวทางแก้ไข | ภาพประกอบมาตรการ |
|---|---|---|---|
| 11) ให้ทำการดูแลคันทำนบดินที่จัดสร้างไว้ให้มีความ<br>แข็งแรง พร้อมทั้งดูแลต้นไม้ที่ได้ปลูกไว้ให้มีสภาพ<br>เจริญเติบโตที่ดีอยู่เสมอ เพื่อประสิทธิภาพในการเป็น<br>แนวกันชนธรรมชาติช่วยกรองฝุ่นละอองและป้องกัน<br>เสียงดังจากการทำเหมือง หากพบว่าคันทำนบดิน<br>พังทลายหรือมีต้นไม้ตายลงให้ดำเนินการซ่อมแซมคัน<br>ทำนบและปลูกต้นไม้ทดแทนทันที | - ทางโครงการได้ดำเนินการจัดสร้างคันทำนบดิน<br>รอบพื้นที่โครงการ และดำเนินการปลูกต้นไม้บน<br>คันทำนบดินได้แก่ ต้นตะขบ และต้นไผ่ พร้อมทั้ง<br>ดูแลต้นไม้เดิมบริเวณแนวเว้นเขตการทำเหมือง<br>ให้เจริญเติบโตที่ดีเสมอ และปลูกต้นไม้เพิ่มหาก<br>พบว่าต้นไม้ตายลง | - ไม่มี | <p>คันทำนบดิน</p> |

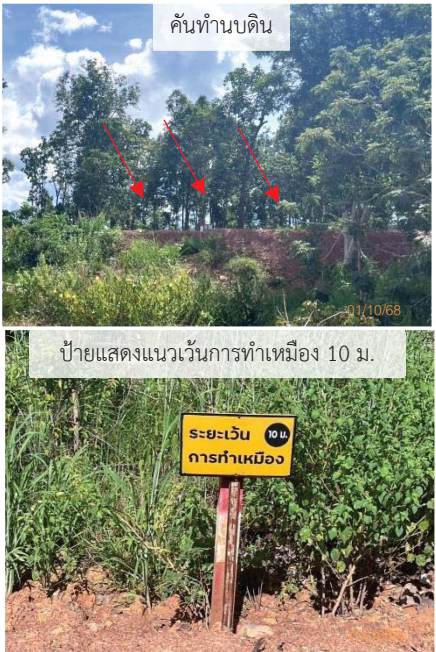
| มาตรการป้องกันและแก้ไขผลกระทบสิ่งแวดล้อม<br>และมาตรการติดตามตรวจสอบผลกระทบสิ่งแวดล้อม | ผลการปฏิบัติตามมาตรการ | ปัญหา อุปสรรค ที่ไม่สามารถปฏิบัติ<br>ตามมาตรการ และแนวทางแก้ไข | ภาพประกอบมาตรการ |
|---|---|---|---|
| <p><b>1.4 อุทกวิทยา และคุณภาพน้ำ</b></p> <p>1) ให้ตรวจสอบความมั่นคงแข็งแรงของแนวคันทำนบดิน และร่องระบายน้ำที่ได้จัดสร้างไว้ โดยเฉพาะแนวคันทำนบดินและร่องระบายน้ำในพื้นที่เวนไม่ทำเหมือง ระยะ 10 ม. จากแนวถนนสาธารณประโยชน์ทางทิศใต้ หากพบว่าคันทำนบดินหรือร่องระบายน้ำพังทลายลงให้ดำเนินการซ่อมแซมทันที</p> | <p>- ทางโครงการได้ดำเนินการจัดสร้างคันทำนบดินรอบพื้นที่โครงการ และดำเนินการปลูกต้นไม้บนคันทำนบดินได้แก่ ต้นตะขบ และต้นไผ่ พร้อมทั้งดูแลต้นไม้เดิมบริเวณแนวเวนเขตการทำเหมืองให้เจริญเติบโตที่ดีเสมอ และปลูกต้นไม้เพิ่มหากพบว่าต้นไม้ตายลง</p> <p>- ทางโครงการมีการเว้นการทำเหมืองจากทางสาธารณประโยชน์ด้านทิศตะวันตก และห้วยสาธารณประโยชน์ และขอบเขตโครงการในระยะ 10 ม. พร้อมทั้งทำป้ายแนวเวนระยะการทำเหมือง 10 ม.</p> | - ไม่มี | |

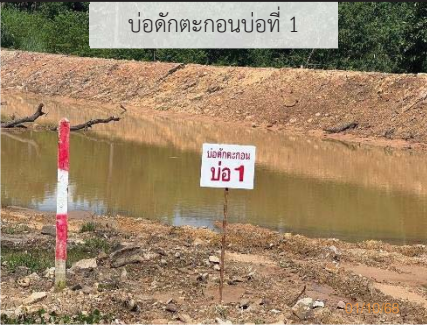
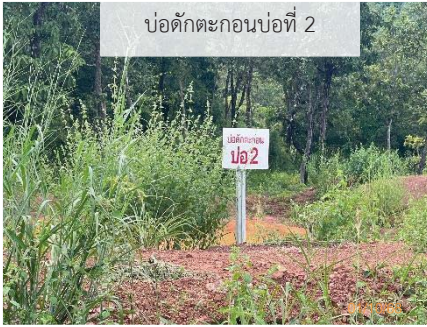
| มาตรการป้องกันและแก้ไขผลกระทบสิ่งแวดล้อม<br>และมาตรการติดตามตรวจสอบผลกระทบสิ่งแวดล้อม | ผลการปฏิบัติตามมาตรการ | ปัญหา อุปสรรค ที่ไม่สามารถปฏิบัติตามมาตรการ และแนวทางแก้ไข | ภาพประกอบมาตรการ |
|---|---|---|---|
| 2) กำหนดให้ขุดลอกตะกอนดินในร่องระบายน้ำและบ่อดักตะกอนของโครงการเป็นประจำ หรือหากพบว่าตะกอนมีปริมาณ 1/3 ของบ่อและร่องระบายน้ำ พร้อมทั้งดูแลรักษาบ่อดักตะกอน และร่องระบายน้ำให้อยู่ในสภาพดีเสมอ สำหรับตะกอนที่ขุดลอกให้นำไปปรับปรุงแนวคันทำนบดินนำไปพื้นที่อื่นที่ หรือใช้ประโยชน์ในการปรับปรุงเส้นทางขนส่งแร่ภายในโครงการ | <ul style="list-style-type: none"> <li>- ทำการตรวจสอบปริมาณตะกอนในบ่อดักตะกอน และคูระบายน้ำของโครงการ ทำการขุดลอกเมื่อพบว่ามีตะกอนสะสมมากกว่า 1/3 ของความจุบ่อและคูระบายน้ำ</li> <li>- ดูแลรักษาบ่อดักตะกอน และคูระบายน้ำให้อยู่ในสภาพดีเสมอ</li> <li>- ตะกอนดินที่ได้จากการขุดลอกบ่อดักตะกอนนำไปใช้เสริมคันทำนบดินในการปลูกต้นไม้ต่อไป</li> </ul> | - ไม่มี | |

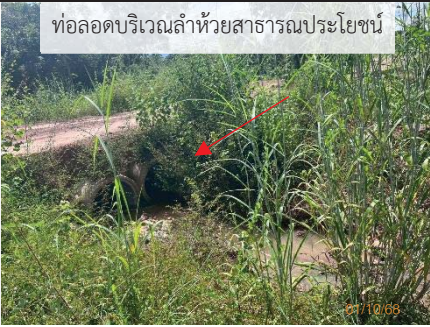
| มาตรการป้องกันและแก้ไขผลกระทบสิ่งแวดล้อม<br>และมาตรการติดตามตรวจสอบผลกระทบสิ่งแวดล้อม | ผลการปฏิบัติตามมาตรการ | ปัญหา อุปสรรค ที่ไม่สามารถปฏิบัติ<br>ตามมาตรการ และแนวทางแก้ไข | ภาพประกอบมาตรการ |
|---|---|---|---|
| 4) กำหนดให้มีการออกแบบวางท่อลอดบริเวณลำห้วย<br>สาธารณประโยชน์ให้มีความปลอดภัย และป้องกัน<br>ผลกระทบในเรื่องการกีดขวางการไหลของน้ำ และน้ำ<br>ไหลลงบ่อเหมือง | - ทางโครงการดำเนินการวางท่อลอดบริเวณลำ<br>ห้วยสาธารณประโยชน์ เพื่อป้องกันผลกระทบใน<br>เรื่องการกีดขวางการไหลของน้ำ และน้ำไหลลง<br>บ่อเหมือง | - ไม่มี | |

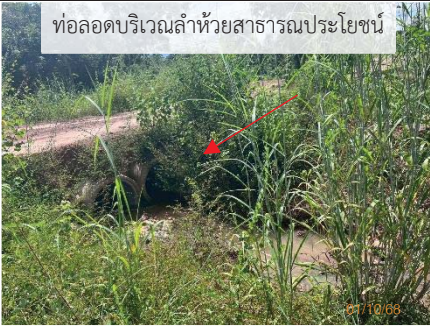
| มาตรการป้องกันและแก้ไขผลกระทบสิ่งแวดล้อม<br>และมาตรการติดตามตรวจสอบผลกระทบสิ่งแวดล้อม | ผลการปฏิบัติตามมาตรการ | ปัญหา อุปสรรค ที่ไม่สามารถปฏิบัติ<br>ตามมาตรการ และแนวทางแก้ไข | ภาพประกอบมาตรการ |
|---|---|---|---|
| 5) ให้จัดสร้างท่อลอดขนาด 80x400 ซม. จำนวน 3 แถว<br>บริเวณถนนที่พาดผ่านแนวห้วยหินกองเข้าสู่พื้นที่<br>โครงการ และให้ตรวจสอบให้สามารถใช้งานได้ต<br>ลอดเวลา เพื่อป้องกันผลกระทบในเรื่องการกีดขวาง<br>การไหลของน้ำ และน้ำไหลลงบ่อเหมือง ทั้งนี้ให้ประสาน<br>กับเทศบาลตำบลบางทรายใหญ่ก่อนที่จะดำเนินการ<br>จัดสร้าง | - ทางโครงการดำเนินการวางท่อลอดจำนวน 3<br>แถวบริเวณลำห้วยสาธารณประโยชน์ เพื่อ<br>ป้องกันผลกระทบในเรื่องการกีดขวางการไหล<br>ของน้ำ และน้ำไหลลงบ่อเหมือง | - ไม่มี | |

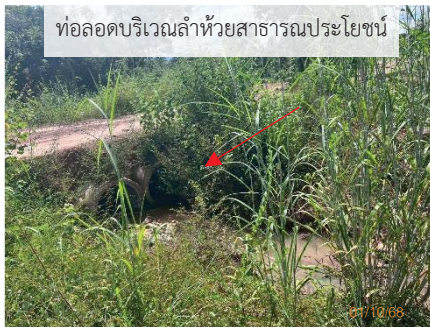
| มาตรการป้องกันและแก้ไขผลกระทบสิ่งแวดล้อม<br>และมาตรการติดตามตรวจสอบผลกระทบสิ่งแวดล้อม | ผลการปฏิบัติตามมาตรการ | ปัญหา อุปสรรค ที่ไม่สามารถปฏิบัติ<br>ตามมาตรการ และแนวทางแก้ไข | ภาพประกอบมาตรการ |
|---|---|---|---|
| 6) กำหนดให้มีการตรวจสอบประเมินความแข็งแรง และ<br>ความคงทนของท่อลอดที่ วางไว้บริเวณลำห้วย<br>สาธารณประโยชน์ในพื้นที่โครงการทุกปี และหากสำรวจ<br>พบว่าชำรุดเสียหายกำหนดให้มีการซ่อมแซมทันที | - ทางโครงการมีการสำรวจตรวจสอบความ<br>แข็งแรง และความคงทนของท่อลอดที่วางไว้<br>บริเวณลำห้วยเป็นประจำ หากพบว่าชำรุด<br>เสียหายจะดำเนินการซ่อมแซมทันที | - ไม่มี | |

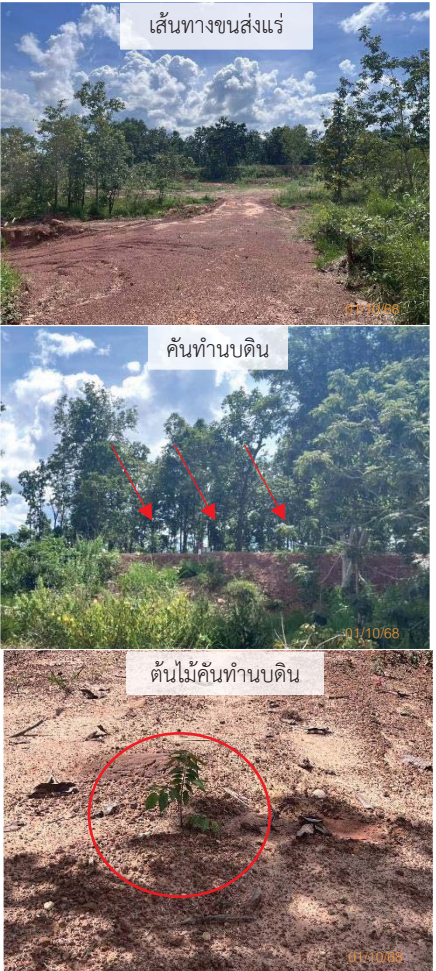
| มาตรการป้องกันและแก้ไขผลกระทบสิ่งแวดล้อม<br>และมาตรการติดตามตรวจสอบผลกระทบสิ่งแวดล้อม | ผลการปฏิบัติตามมาตรการ | ปัญหา อุปสรรค ที่ไม่สามารถปฏิบัติ<br>ตามมาตรการ และแนวทางแก้ไข | ภาพประกอบมาตรการ |
|---|---|---|---|
| <p><b>1.5 ทรัพยากรดิน</b></p> <p>ให้นำเปลือกดินที่ได้จากการเปิดทำเหมืองไปปรับปรุงเส้นทางขนส่งแร่ภายในโครงการ จัดสร้างคันทำนบกั้น และนำไปใช้ในการฟื้นฟูพื้นที่ที่ผ่านการทำเหมือง เพื่อลดผลกระทบด้านทรัพยากรดินและการชะล้างพังทลาย หากมีปริมาณเปลือกดินเหลือจากการดำเนินการดังกล่าวให้นำไปเก็บกองในพื้นที่เก็บกองเปลือกดินชั่วคราวในพื้นที่โครงการ</p> | <p>- ทางโครงการได้นำเปลือกดินที่ใช้ในการปรับปรุงเส้นทางขนส่งแร่ จัดสร้างคันทำนบกั้น และนำไปใช้ในการปลูกต้นไม้ฟื้นฟูภายในพื้นที่โครงการ</p> | <p>- ไม่มี</p> | <p>เส้นทางขนส่งแร่</p> <p>คันทำนบกั้น</p> <p>ต้นไม้คันทำนบกั้น</p> |

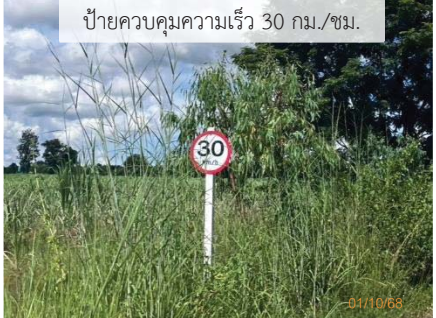
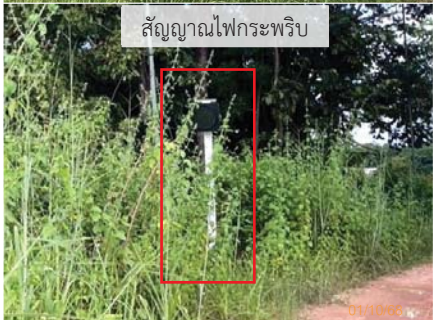
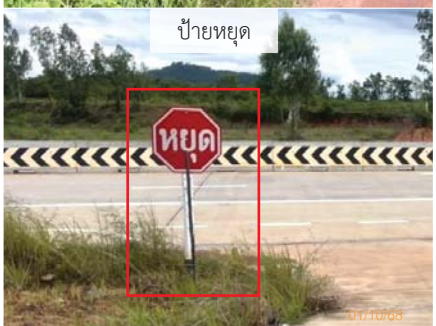
| มาตรการป้องกันและแก้ไขผลกระทบสิ่งแวดล้อม<br>และมาตรการติดตามตรวจสอบผลกระทบสิ่งแวดล้อม | ผลการปฏิบัติตามมาตรการ | ปัญหา อุปสรรค ที่ไม่สามารถปฏิบัติ<br>ตามมาตรการ และแนวทางแก้ไข | ภาพประกอบมาตรการ |
|---|---|---|---|
| อื่นๆ ที่เห็นว่าหากมีโอกาสเกิดอุบัติเหตุได้ง่าย พร้อมทั้ง<br>ดูแลรักษาป้ายสัญญาณจราจรให้ใช้งานได้คืออยู่เสมอ | | | <p>ป้ายควบคุมความเร็ว 30 กม./ชม.</p> <p>สัญญาณไฟกระพริบ</p> <p>ป้ายหยุด</p> |

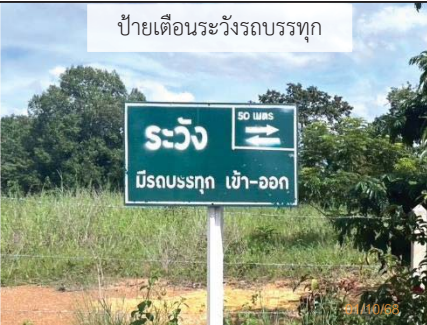
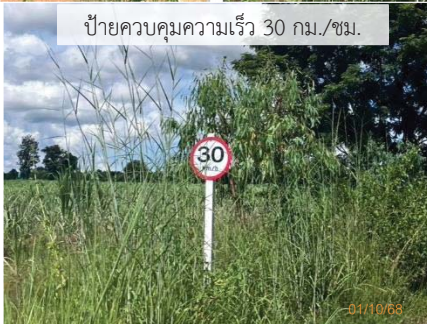
| มาตรการป้องกันและแก้ไขผลกระทบสิ่งแวดล้อม<br>และมาตรการติดตามตรวจสอบผลกระทบสิ่งแวดล้อม | ผลการปฏิบัติตามมาตรการ | ปัญหา อุปสรรค ที่ไม่สามารถปฏิบัติ<br>ตามมาตรการ และแนวทางแก้ไข | ภาพประกอบมาตรการ |
|---|---|---|---|
| 5) ให้ทำการดูแลรักษาป้ายเตือนจราจรต่างๆ ของโครงการให้อยู่ในสภาพที่ดีอยู่เสมอ ถ้าหากเกิดการชำรุดเสียหายให้รีบดำเนินการซ่อมแซม | - ทางโครงการมีการดูแลรักษาป้ายเตือนจราจรต่างๆ ให้อยู่ในสภาพที่ดีเสมอ หากพบว่าชำรุดจะดำเนินการซ่อมแซมทันที | - ไม่มี | <p>ป้ายเตือนระวางรถบรรทุก</p> <p>ป้ายควบคุมความเร็ว 30 กม./ชม.</p> |

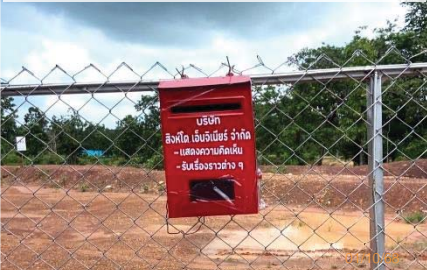
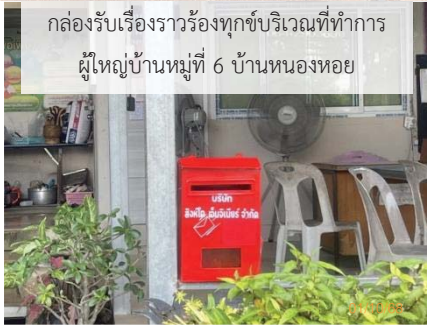
| มาตรการป้องกันและแก้ไขผลกระทบสิ่งแวดล้อม<br>และมาตรการติดตามตรวจสอบผลกระทบสิ่งแวดล้อม | ผลการปฏิบัติตามมาตรการ | ปัญหา อุปสรรค ที่ไม่สามารถปฏิบัติ<br>ตามมาตรการ และแนวทางแก้ไข | ภาพประกอบมาตรการ |
|---|---|---|---|
| 6) จัดให้มีกล่องแสดงความคิดเห็นของประชาชนต่อ<br>โครงการ และดูแลกล่องให้มีสภาพที่ดี โดยติดตั้งกล่อง<br>ไว้บริเวณที่ทำการผู้ใหญ่บ้านหมู่ที่ 11 บ้านหนองหอย<br>และบริเวณด้านหน้าทางเข้าพื้นที่โครงการ และ<br>ตรวจเช็คกล่องอย่างน้อยเดือนละ 2 ครั้ง พร้อมทั้งให้<br>โครงการประสานงานกับผู้นำชุมชนอย่างต่อเนื่อง เพื่อ<br>ทราบสถานการณ์ภายในชุมชนว่ามีผลกระทบจาก<br>โครงการหรือไม่ | - ทางโครงการดำเนินการติดตั้งกล่องรับเรื่องราว<br>ร้องทุกข์ โดยติดตั้งไว้บริเวณทางเข้าโครงการ ที่<br>ทำการผู้ใหญ่บ้านหมู่ที่ 6 บ้านหนองหอย ที่ทำ<br>การผู้ใหญ่บ้านหมู่ที่ 7 บ้านคำฮี และที่ทำการ<br>ผู้ใหญ่บ้านหมู่ที่ 5 บ้านกุดโง้ง | - ไม่มี | <p>กล่องรับเรื่องราวร้องทุกข์บริเวณทางเข้าโครงการ</p> <p>กล่องรับเรื่องราวร้องทุกข์บริเวณที่ทำการ<br/>ผู้ใหญ่บ้านหมู่ที่ 6 บ้านหนองหอย</p> |

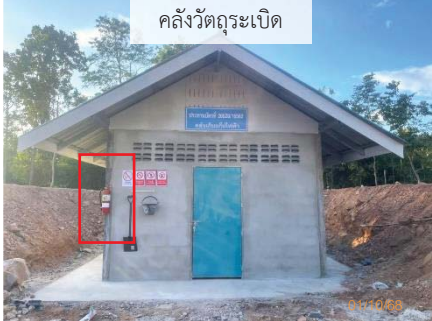
| มาตรการป้องกันและแก้ไขผลกระทบสิ่งแวดล้อม<br>และมาตรการติดตามตรวจสอบผลกระทบสิ่งแวดล้อม | ผลการปฏิบัติตามมาตรการ | ปัญหา อุปสรรค ที่ไม่สามารถปฏิบัติตาม<br>มาตรการ และแนวทางแก้ไข | ภาพประกอบมาตรการ |
|---|---|---|---|
| 7) ติดตั้งเครื่องดับเพลิงชนิดมือถือ (fire extinguisher)<br>ติดตั้งไว้บริเวณคลังเก็บวัตถุดิบ 1 เครื่อง | - ทางโครงการได้ดำเนินการติดตั้งเครื่องดับเพลิง<br>ชนิดมือถือ extinguisher) ติดตั้งไว้บริเวณคลัง<br>เก็บวัตถุดิบทั้ง 3 คลัง คลังละ 1 เครื่อง | - ไม่มี | <div data-bbox="1608 1098 2038 1420"> <p>คลังวัตถุดิบ</p> </div> |

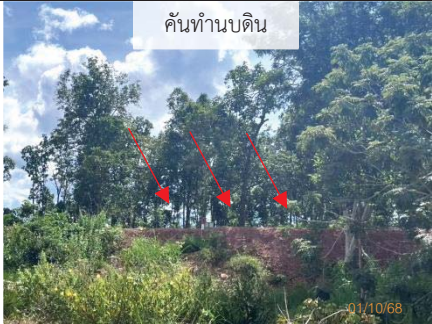
| มาตรการป้องกันและแก้ไขผลกระทบสิ่งแวดล้อม<br>และมาตรการติดตามตรวจสอบผลกระทบสิ่งแวดล้อม | ผลการปฏิบัติตามมาตรการ | ปัญหา อุปสรรค ที่ไม่สามารถปฏิบัติ<br>ตามมาตรการ และแนวทางแก้ไข | ภาพประกอบมาตรการ |
|---|---|---|---|
| 2) กำหนดให้ทำการฟื้นฟูพื้นที่จากการทำเหมืองแร่<br>โดยรายละเอียดการฟื้นฟูในแต่ละช่วงให้เป็นไปตาม<br>แผนงานฟื้นฟูที่กำหนดไว้ในแผนการฟื้นฟูพื้นที่จากการ<br>ทำเหมืองแร่ | - ปัจจุบันทางโครงการอยู่ในแผนการฟื้นฟูช่วงปี<br>ที่ 1-3 ทำการฟื้นฟูในบริเวณพื้นที่แนวกันเขต<br>10 ม. จากขอบแปลง พื้นที่ประมาณ 8.3 ไร่<br>พื้นที่กองเก็บเปลือกดิน เนื้อที่ประมาณ 1.3 ไร่<br>พื้นที่ชั้นเปลือกดินด้านทิศใต้เนื้อที่ประมาณ<br>4.2 ไร่ และพื้นที่ผ่านการทำเหมืองที่ระดับ<br>170-160 ม.(รทก.) พื้นที่ 1.7 ไร่ ส่วนพื้นที่อื่นๆ<br>ที่ไม่เกี่ยวข้องกับการทำเหมืองจะคงสภาพพื้นที่ | - ไม่มี | <p>คันทำนบกั้นดิน</p> |

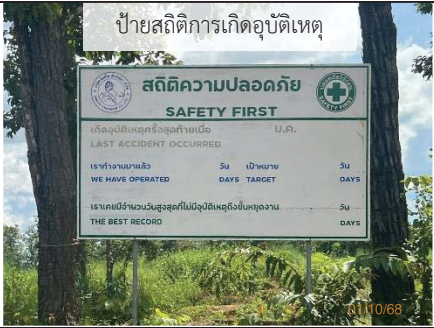
| มาตรการป้องกันและแก้ไขผลกระทบสิ่งแวดล้อม<br>และมาตรการติดตามตรวจสอบผลกระทบสิ่งแวดล้อม | ผลการปฏิบัติตามมาตรการ | ปัญหา อุปสรรค ที่ไม่สามารถปฏิบัติ<br>ตามมาตรการ และแนวทางแก้ไข | ภาพประกอบมาตรการ |
|---|---|---|---|
| 5.4 ให้บันทึกสถิติและสาเหตุของการเกิดอุบัติเหตุ และการป้องกันแก้ไข เพื่อใช้ประกอบในการจัดทำรายงาน<br>ผลการปฏิบัติตามมาตรการป้องกันและแก้ไข<br>ผลกระทบสิ่งแวดล้อมและมาตรการติดตามตรวจสอบ<br>ผลกระทบสิ่งแวดล้อม บริเวณพื้นที่โครงการ ทุกครั้งที่<br>มีอุบัติเหตุ | - ทำการบันทึกสถิติ และสาเหตุของการเกิด<br>อุบัติเหตุจากการทำเหมือง พร้อมวิธีการป้องกัน<br>และแก้ไขอย่างต่อเนื่องโดยที่ผ่านมาไม่มีอุบัติเหตุ<br>แต่อย่างใด | - ไม่มี | <p>ป้ายสถิติการเกิดอุบัติเหตุ</p> |

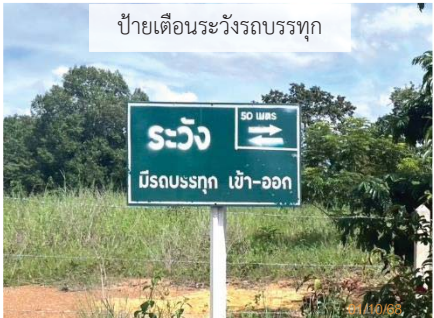
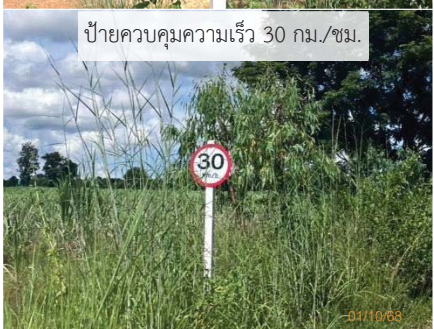
| มาตรการป้องกันและแก้ไขผลกระทบสิ่งแวดล้อม<br>และมาตรการติดตามตรวจสอบผลกระทบสิ่งแวดล้อม | ผลการปฏิบัติตามมาตรการ | ปัญหา อุปสรรค ที่ไม่สามารถปฏิบัติ<br>ตามมาตรการ และแนวทางแก้ไข | ภาพประกอบมาตรการ |
|---|---|---|---|
| 6. คมนาคม<br>ให้ตรวจสอบสภาพเส้นทางขนส่งแร่ รวมทั้งป้าย<br>สัญญาณจราจร เพื่อให้อยู่ในสภาพใช้การได้ดีอย่างมี<br>ประสิทธิภาพอยู่เสมอ หากบริเวณใดชำรุดเสียหายต้อง<br>รีบซ่อมแซมทันที บริเวณเส้นทางขนส่งแร่ ดำเนินการ<br>ทันทีหากบริเวณใดชำรุดเสียหาย | - ทางโครงการจัดทำป้ายสัญญาณจราจร เช่น ป้าย<br>เตือนระวางรถบรรทุก ป้ายควบคุมความเร็ว 30<br>กม./ชม. ป้ายหยุด สัญญาณไฟกระพริบ บริเวณ<br>ทางเข้า-ออกพื้นที่โครงการ | - ไม่มี | <p>ป้ายเตือนระวางรถบรรทุก</p> <p>ป้ายควบคุมความเร็ว 30 กม./ชม.</p> |
