# บทที่ 2

## ผลการดำเนินการตามมาตรการป้องกันและแก้ไขผลกระทบสิ่งแวดล้อม

ตารางที่ 2.1-1 ผลการดำเนินการตามมาตรการป้องกันและแก้ไขผลกระทบสิ่งแวดล้อมทั่วไป

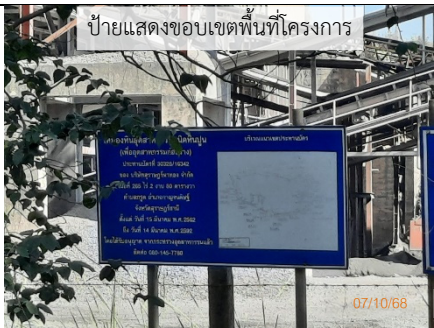
| มาตรการป้องกันและแก้ไขผลกระทบสิ่งแวดล้อม<br>และมาตรการติดตามตรวจสอบผลกระทบสิ่งแวดล้อม | ผลการปฏิบัติตามมาตรการ | ปัญหา อุปสรรค ที่ไม่สามารถปฏิบัติตามมาตรการ และแนวทางแก้ไข | ภาพประกอบมาตรการ |
|---|---|---|---|
| 8) ให้จัดทำป้ายแสดงขอบเขตพื้นที่โครงการและขอบเขตการทำเหมืองบริเวณโครงการเพื่อให้ง่ายต่อการตรวจสอบพื้นที่ และการปฏิบัติงานบริเวณโครงการ และให้จัดทำป้ายแสดงข้อมูลเกี่ยวกับโครงการ ได้แก่ หมายเลขประทานบัตร เนื้อที่ ระยะเวลาทำเหมือง ผู้รับผิดชอบ และหมายเลขโทรศัพท์ โดยติดตั้งไว้บริเวณผู้รับผิดชอบและหมายเลขโทรศัพท์ที่ติดต่อได้บริเวณด้านหน้าพื้นที่โครงการ หรือบริเวณที่สามารถพบเห็นได้ทั่วไปให้แล้วเสร็จก่อนเปิดการทำเหมือง | - จัดทำป้ายแสดงขอบเขตพื้นที่โครงการและพื้นที่ทำเหมือง พร้อมทั้งระบุข้อมูลเกี่ยวกับโครงการ ได้แก่ หมายเลขประทานบัตร เนื้อที่ ระยะเวลาทำเหมือง ผู้รับผิดชอบ และหมายเลขโทรศัพท์ โดยติดตั้งไว้บริเวณด้านหน้าพื้นที่โครงการ | - ไม่มี | <p>ป้ายแสดงขอบเขตพื้นที่โครงการ</p> |

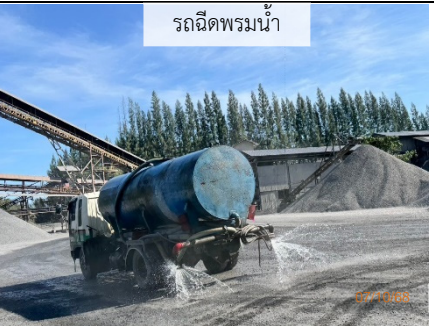
| มาตรการป้องกันและแก้ไขผลกระทบสิ่งแวดล้อม<br>และมาตรการติดตามตรวจสอบผลกระทบสิ่งแวดล้อม | ผลการปฏิบัติตามมาตรการ | ปัญหา อุปสรรค ที่ไม่สามารถปฏิบัติตามมาตรการ และแนวทางแก้ไข | ภาพประกอบมาตรการ |
|---|---|---|---|
| 1.2) กำหนดให้มีการฉีดพรมน้ำบริเวณหน้าเหมือง และเส้นทางลำเลียงแร่ภายในพื้นที่โครงการอย่างน้อยวันละ 2-3 ครั้ง หรือในช่วงฤดูแล้งให้ฉีดครั้งพรมวันละ 3-4 ครั้ง | - จัดให้มีรถฉีดพรมน้ำบริเวณพื้นที่หน้าเหมือง และเส้นทางขนส่งแร่ภายในพื้นที่โครงการวันละ 3-4 ครั้ง หรือพิจารณาตามสภาพอากาศในแต่ละวัน | - ไม่มี | <p>รถฉีดพรมน้ำ</p> |

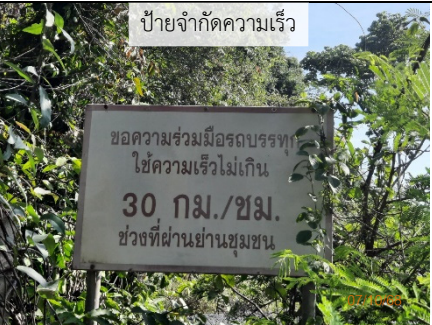
| มาตรการป้องกันและแก้ไขผลกระทบสิ่งแวดล้อม<br>และมาตรการติดตามตรวจสอบผลกระทบสิ่งแวดล้อม | ผลการปฏิบัติตามมาตรการ | ปัญหา อุปสรรค ที่ไม่สามารถปฏิบัติ<br>ตามมาตรการ และแนวทางแก้ไข | ภาพประกอบมาตรการ |
|---|---|---|---|
| 1.3) กำหนดให้ความเร็วของรถบรรทุกที่วิ่งภายในพื้นที่โครงการ ใช้ความเร็ว รถในอัตราไม่เกิน 30 กิโลเมตร/ชั่วโมง เพื่อลดการฟุ้งกระจายของฝุ่นละอองจากการขนส่ง | <ul style="list-style-type: none"> <li>- ควบคุมความเร็วรถบรรทุกขนส่งที่วิ่งภายในและภายนอกพื้นที่โครงการให้ใช้ความเร็วไม่เกิน 30 กม./ชม. เพื่อลดการฟุ้งกระจายของฝุ่นละอองจากการขนส่ง</li> <li>- ติดป้ายเตือนความเร็วรถบรรทุกให้ใช้ความเร็วไม่เกิน 30 กม./ชม. ในช่วงที่วิ่งผ่านชุมชนไว้บริเวณทางเข้า-ออกพื้นที่โครงการ</li> </ul> | - ไม่มี | <p>ป้ายจำกัดความเร็ว</p> |

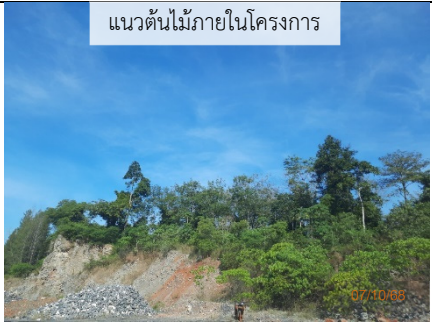
| มาตรการป้องกันและแก้ไขผลกระทบสิ่งแวดล้อม<br>และมาตรการติดตามตรวจสอบผลกระทบสิ่งแวดล้อม | ผลการปฏิบัติตามมาตรการ | ปัญหา อุปสรรค ที่ไม่สามารถปฏิบัติ<br>ตามมาตรการ และแนวทางแก้ไข | ภาพประกอบมาตรการ |
|---|---|---|---|
| 1.4) ให้อุปกรณ์ไถดินเร็ว เช่น สัมกับ ตะเคียน ดินนก กระบากลัก ขี้เหล็กเลือด ไม้ ตะแบก เป็นต้น หรือพันธุ์ไม้ท้องถิ่น และพันธุ์ไม้ที่เป็นอาหารสัตว์ป่าและนก เช่น มะกอกป่า มะขามป้อม พลอง ขี้ควาย หว้า มะเดื่อปล้อง เป็นต้น และมีการปลูกไม้พุ่มแซมระหว่างไม้ยืนต้น โดยปลูกให้มีทรงพุ่ม 3 เรือนยอด และปลูกซ่อมแซมไม้ยืนต้นที่ตายบริเวณรอบพื้นที่โครงการ โดยปลูกลักษณะเป็นแถวแบบสลับฟันปลา จำนวน 2 แถว ระยะห่างระหว่างต้นและแถว 2x2 เมตร อีกทั้งมีการปลูกต้นกฤษณา จิกเขาวะยอม พะยูง ชำมะเลียง ต้นไผ่ ต้นหว้า ขนุน กระโดน หลุมพอ และมะฮอกกานี เพิ่มเติมภายในพื้นที่โครงการ รวมทั้งดูแลให้มีการเจริญเติบโตที่ดี เพื่อเป็นแนวป้องกันลมและลดการฟุ้งกระจายของฝุ่นละอองออกสู่ภายนอกพื้นที่โครงการ | - ต้นไม้ที่ปลูกในโครงการส่วนใหญ่เป็นต้นสน โดยปลูกลักษณะเป็นแถวแบบสลับฟันปลา จำนวน 2 แถวระยะห่างระหว่างต้นและแถว 2x2 เมตร อีกทั้งมีการปลูกต้นกฤษณา จิกเขาวะยอม พะยูง ชำมะเลียง ต้นไผ่ ต้นหว้า ขนุน กระโดน หลุมพอ และมะฮอกกานี เพิ่มเติมภายในพื้นที่โครงการ รวมทั้งดูแลให้มีการเจริญเติบโตที่ดี เพื่อเป็นแนวป้องกันลมและลดการฟุ้งกระจายของฝุ่นละอองออกสู่ภายนอกพื้นที่โครงการ | - ไม่มี | <p>แนวต้นไม้ภายในโครงการ</p> |

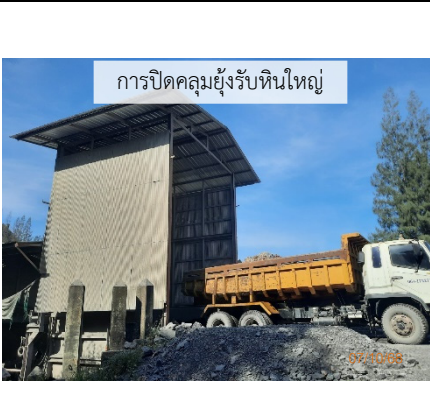
| มาตรการป้องกันและแก้ไขผลกระทบสิ่งแวดล้อม<br>และมาตรการติดตามตรวจสอบผลกระทบสิ่งแวดล้อม | ผลการปฏิบัติตามมาตรการ | ปัญหา อุปสรรค ที่ไม่สามารถปฏิบัติตามมาตรการ และแนวทางแก้ไข | ภาพประกอบมาตรการ |
|---|---|---|---|
| <p>2) บริเวณโรงโม่หิน</p> <p>กำหนดให้โรงโม่หินต้องมีระบบการป้องกันผลกระทบสิ่งแวดล้อม ตามประกาศกรมอุตสาหกรรมพื้นฐานและการเหมืองแร่ เรื่อง ให้โรงโม่ บด หรือย่อยหินให้มีระบบป้องกันผลกระทบสิ่งแวดล้อม ลงวันที่ 12 มกราคม 2548</p> | <p>- โรงโม่หินมีระบบป้องกันผลกระทบสิ่งแวดล้อมตามข้อกำหนดของประกาศกรมอุตสาหกรรมพื้นฐานและการเหมืองแร่ เรื่อง ให้โรงโม่บดหรือย่อยหิน ลงวันที่ 12 มกราคม 2548</p> <p>- จัดให้มีการปิดคลุมอาคารทั้ง 3 ด้าน บริเวณยังรับหินใหญ่ ตะแกรงคัดขนาด สายพาน</p> | <p>- ไม่มี</p> | <p>การปิดคลุมยังรับหินใหญ่</p> |

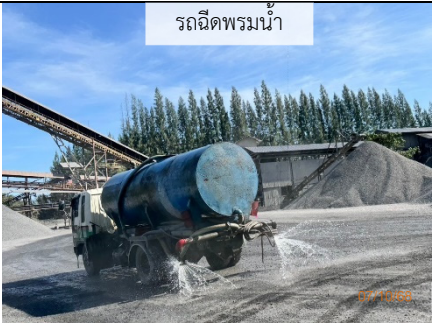
| มาตรการป้องกันและแก้ไขผลกระทบสิ่งแวดล้อม<br>และมาตรการติดตามตรวจสอบผลกระทบสิ่งแวดล้อม | ผลการปฏิบัติตามมาตรการ | ปัญหา อุปสรรค ที่ไม่สามารถปฏิบัติ<br>ตามมาตรการ และแนวทางแก้ไข | ภาพประกอบมาตรการ |
|---|---|---|---|
| 3.4) ให้ฉีดพรมน้ำบนเส้นทางขนส่งแร่ที่เป็น<br>ถนนบดอัดแน่นเป็นประจำ อย่างน้อยวันละ 2-3 ครั้ง<br>หรือในช่วงฤดูแล้งให้ฉีดพรมวันละ 3-4 ครั้ง | - จัดให้มีรถฉีดพรมน้ำบริเวณเส้นทางขนส่งแร่<br>ภายในพื้นที่โครงการวันละ 3-4 ครั้ง หรือ<br>พิจารณาตามสภาพอากาศในแต่ละวัน | - ไม่มี | <p>รถฉีดพรมน้ำ</p> |

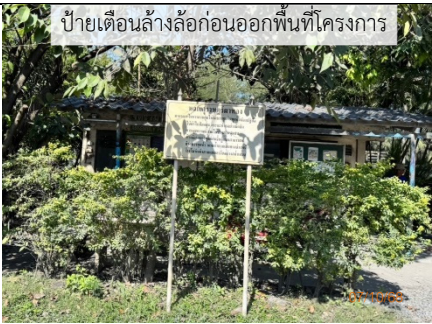
| มาตรการป้องกันและแก้ไขผลกระทบสิ่งแวดล้อม<br>และมาตรการติดตามตรวจสอบผลกระทบสิ่งแวดล้อม | ผลการปฏิบัติตามมาตรการ | ปัญหา อุปสรรค ที่ไม่สามารถปฏิบัติ<br>ตามมาตรการ และแนวทางแก้ไข | ภาพประกอบมาตรการ |
|---|---|---|---|
| 3.7) ให้รถบรรทุกที่ขนส่งแร่จะต้องวิ่งผ่าน<br>บ่อล้างล้อทุกครั้ง ก่อนวิ่งออกสู่เส้นทางสาธารณะ เพื่อ<br>ป้องกันการฟุ้งกระจายของฝุ่นแร่ที่ติดมากับล้อรถ | - รถบรรทุกทุกคันจะต้องผ่านลานล้างล้อก่อน<br>ออกจากพื้นที่โครงการ เพื่อชะล้างฝุ่นละอองที่<br>ติดมากับรถไม่ให้ฟุ้งกระจายเมื่อต้องออกสู่<br>ถนนสาธารณะ พร้อมทั้งติดตั้งป้ายเตือนให้ล้าง<br>ล้อทุกครั้งก่อนออกนอกพื้นที่โครงการ | - ไม่มี | <p>ป้ายเตือนล้างล้อก่อนออกพื้นที่โครงการ</p> |

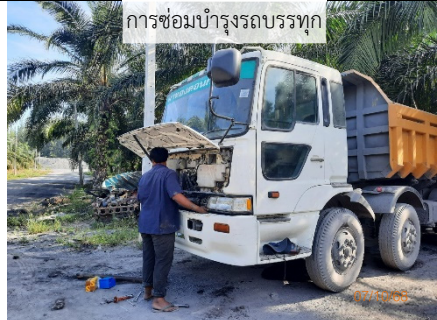
| มาตรการป้องกันและแก้ไขผลกระทบสิ่งแวดล้อม<br>และมาตรการติดตามตรวจสอบผลกระทบสิ่งแวดล้อม | ผลการปฏิบัติตามมาตรการ | ปัญหา อุปสรรค ที่ไม่สามารถปฏิบัติตามมาตรการ และแนวทางแก้ไข | ภาพประกอบมาตรการ |
|---|---|---|---|
| 3.8) ให้ทำการตรวจสอบสภาพ ซ่อมแซม และดูแลรักษาเครื่องจักรอุปกรณ์ต่างๆ ที่ก่อให้เกิดไอเสียหรือฝุ่นละอองให้มีสภาพที่สมบูรณ์และสามารถใช้งานได้ดีตามสภาพปกติ | <ul style="list-style-type: none"> <li>- ก่อนใช้งานรถบรรทุก และเครื่องจักรอุปกรณ์ต่างๆ พนักงานจะทำการตรวจเช็คสภาพก่อนทุกครั้ง หากพบว่าชำรุดเสียหายจะดำเนินการซ่อมแซมทันที</li> <li>- มีการตรวจสอบสภาพเครื่องจักรอุปกรณ์ต่างๆ ตามรอบการบำรุงรักษาอย่างสม่ำเสมอ</li> </ul> | - ไม่มี | <p>การซ่อมบำรุงรถบรรทุก</p> |

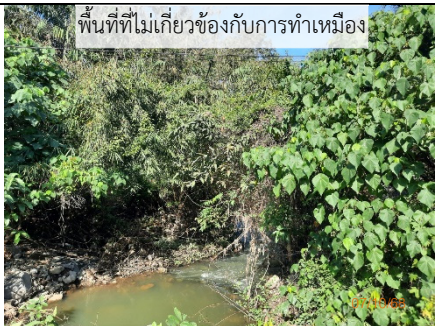
| มาตรการป้องกันและแก้ไขผลกระทบสิ่งแวดล้อม<br>และมาตรการติดตามตรวจสอบผลกระทบสิ่งแวดล้อม | ผลการปฏิบัติตามมาตรการ | ปัญหา อุปสรรค ที่ไม่สามารถปฏิบัติตาม<br>มาตรการ และแนวทางแก้ไข | ภาพประกอบมาตรการ |
|---|---|---|---|
| 2) ให้ดำเนินการปลูกพืชคลุมดินตามแผนฟื้นฟู<br>พื้นที่จากการทำเหมืองบริเวณพื้นที่ว่างเปล่า บริเวณใดที่<br>ไม่เกี่ยวข้องให้คงสภาพเดิมไว้ให้มากที่สุด หรือรบกวน<br>พื้นที่น้อยที่สุดเท่าที่จะสามารถทำได้ | - พื้นที่ที่ไม่มีการใช้ประโยชน์ในกิจกรรมการทำ<br>เหมืองบริเวณพื้นที่ว่างเปล่า โครงการได้รักษา<br>สภาพพื้นที่เดิมไว้ให้มากที่สุด และปลูกพืชคลุม<br>ดินเพิ่มเติม | - ไม่มี | พื้นที่ที่ไม่เกี่ยวข้องกับการทำเหมือง |

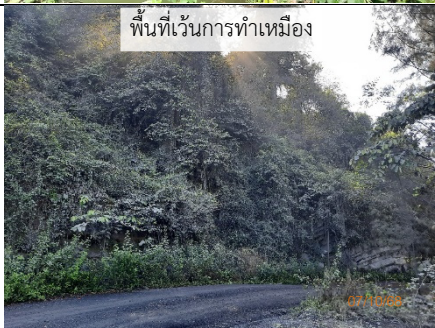
| มาตรการป้องกันและแก้ไขผลกระทบสิ่งแวดล้อม<br>และมาตรการติดตามตรวจสอบผลกระทบสิ่งแวดล้อม | ผลการปฏิบัติตามมาตรการ | ปัญหา อุปสรรค ที่ไม่สามารถปฏิบัติตาม<br>มาตรการ และแนวทางแก้ไข | ภาพประกอบมาตรการ |
|---|---|---|---|
| 3) ให้อำนาจสภาพเดิมบริเวณที่ไม่เกี่ยวข้องกับการ<br>ทำเหมือง และกิจกรรมที่เกี่ยวข้องกับการทำเหมือง<br>ต้องรักษาให้มีสภาพเดิมมากที่สุด | - บริเวณพื้นที่เว้นการทำเหมืองและบริเวณที่<br>ไม่มีส่วนเกี่ยวข้องกับกิจกรรมกับการทำเหมือง<br>ทางโครงการได้ดูแลรักษาให้คงสภาพเดิมตาม<br>ธรรมชาติไว้ให้มากที่สุด | - ไม่มี | พื้นที่เว้นการทำเหมือง |

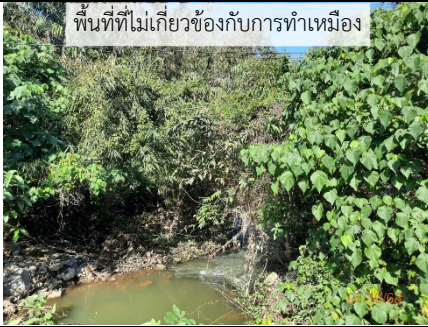
| มาตรการป้องกันและแก้ไขผลกระทบสิ่งแวดล้อม<br>และมาตรการติดตามตรวจสอบผลกระทบสิ่งแวดล้อม | ผลการปฏิบัติตามมาตรการ | ปัญหา อุปสรรค ที่ไม่สามารถปฏิบัติ<br>ตามมาตรการ และแนวทางแก้ไข | ภาพประกอบมาตรการ |
|---|---|---|---|
| <b>3. คุณค่าการใช้ประโยชน์ของมนุษย์</b><br>3.1 การใช้ประโยชน์ที่ดิน<br>1) กำหนดให้บริเวณที่ไม่เกี่ยวข้องกับการทำเหมืองหรือไม่ได้ใช้ในการดำเนิน กิจกรรมจะต้องรักษาไว้ให้อยู่ในสภาพเดิมมากที่สุด | - พื้นที่ที่ไม่เกี่ยวข้องกับการทำเหมืองทางโครงการได้รักษาสภาพป่าไม้เดิมไว้ และปลูกต้นไม้เพิ่มเติมเพื่อเป็นแนวป้องกันผลกระทบ | - ไม่มี | <p>พื้นที่ที่ไม่เกี่ยวข้องกับการทำเหมือง</p> |

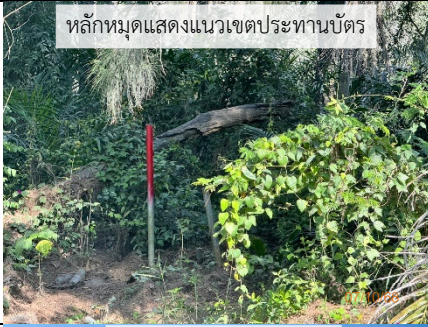
| มาตรการป้องกันและแก้ไขผลกระทบสิ่งแวดล้อม<br>และมาตรการติดตามตรวจสอบผลกระทบสิ่งแวดล้อม | ผลการปฏิบัติตามมาตรการ | ปัญหา อุปสรรค ที่ไม่สามารถปฏิบัติ<br>ตามมาตรการ และแนวทางแก้ไข | ภาพประกอบมาตรการ |
|---|---|---|---|
| 2) ให้กำหนดขอบเขตพื้นที่ดำเนินการทำเหมืองของโครงการให้ชัดเจน และดำเนินกิจกรรมเฉพาะในพื้นที่ของโครงการเท่านั้น และห้ามทำการรบกวนพื้นที่ใดที่ไม่มีส่วนเกี่ยวข้องกับโครงการ | - โครงการกำหนดขอบเขตการทำเหมืองแต่ละช่วงตามแผนผังการทำเหมืองอย่างเคร่งครัด และดำเนินกิจกรรมเฉพาะในพื้นที่ของโครงการเท่านั้น และพื้นที่ที่ไม่เกี่ยวข้องกับการทำเหมืองทางโครงการไม่ได้ดำเนินกิจกรรมแต่อย่างใด | - ไม่มี | <p>หลักหมุดแสดงแนวเขตประทานบัตร</p> |

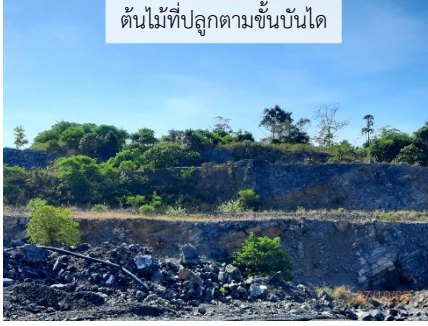
| มาตรการป้องกันและแก้ไขผลกระทบสิ่งแวดล้อม<br>และมาตรการติดตามตรวจสอบผลกระทบสิ่งแวดล้อม | ผลการปฏิบัติตามมาตรการ | ปัญหา อุปสรรค ที่ไม่สามารถปฏิบัติ<br>ตามมาตรการ และแนวทางแก้ไข | ภาพประกอบมาตรการ |
|---|---|---|---|
| 3) ให้ทำการฟื้นฟูสภาพพื้นที่ที่ผ่านการทำเหมืองไปแล้ว ให้สอดคล้องกับสภาพภูมิประเทศเดิมให้มากที่สุด โดยการปลูกพืชคลุมดินจำพวกพืชตระกูลถั่ว เช่น ปอเทือง หรือหญ้าแฝก และไถย่นดินไถเร็ว เช่น ส้มกบ ตะเคียน ดินนก กระเบาหลัก ขี้เหล็กเลือด ไม้ ตะแบก เป็นต้น หรือพันธุ์ไม้ท้องถิ่น และพันธุ์ไม้ที่เป็นอาหารสัตว์ป่าและนก เช่น มะกอกป่า มะขามป้อม พลอง ขี้ควาย หว่า มะเดื่อปล้อง เป็นต้น และมีการปลูกไม้พุ่มแซมระหว่างไถย่นดิน ให้มีทรงพุ่ม 3 เรือนยอด ซึ่งควร | - บริเวณที่ผ่านการทำเหมืองแล้วโครงการได้ทำการปลูกต้นไม้เพื่อฟื้นฟูพื้นที่ สำหรับบริเวณพื้นที่ว่างภายในโครงการตามเส้นทางลำเลียงแร่ ได้มีการปลูกหญ้าแฝก และต้นไม้โตเร็ว ได้แก่ ต้นสน ต้นไผ่ ต้นตะเคียน และต้นอินทนิล พร้อมทั้งดูแลให้มีการเจริญเติบโตที่ดี หากพบว่าไม้ตายลงจะทำการปลูกทดแทนทันที | - ไม่มี | <p>ต้นไม้ที่ปลูกตามชั้นบันได</p> |

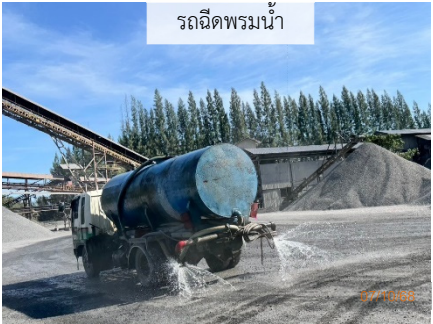
| มาตรการป้องกันและแก้ไขผลกระทบสิ่งแวดล้อม<br>และมาตรการติดตามตรวจสอบผลกระทบสิ่งแวดล้อม | ผลการปฏิบัติตามมาตรการ | ปัญหา อุปสรรค ที่ไม่สามารถปฏิบัติ<br>ตามมาตรการ และแนวทางแก้ไข | ภาพประกอบมาตรการ |
|---|---|---|---|
| <p>3.3 การคมนาคม</p> <p>1) ให้ฉีดพรมน้ำบนเส้นทางขนส่งแร่ที่เป็นถนน<br/>บดอัดแน่นเป็นประจำ อย่างน้อยวันละ 2-3 ครั้ง หรือ<br/>ในช่วงฤดูแล้งให้ฉีดพรมวันละ 3-4 ครั้ง</p> | <p>- จัดให้มีรถฉีดพรมน้ำบริเวณเส้นทางขนส่งแร่<br/>ในพื้นที่โครงการ วันละ 3-4 ครั้ง หรือพิจารณา<br/>ตามสภาพอากาศในแต่ละวัน</p> | - ไม่มี | <p>รถฉีดพรมน้ำ</p> |

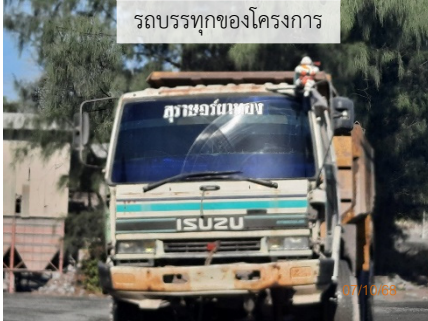
| มาตรการป้องกันและแก้ไขผลกระทบสิ่งแวดล้อม<br>และมาตรการติดตามตรวจสอบผลกระทบสิ่งแวดล้อม | ผลการปฏิบัติตามมาตรการ | ปัญหา อุปสรรค ที่ไม่สามารถปฏิบัติ<br>ตามมาตรการ และแนวทางแก้ไข | ภาพประกอบมาตรการ |
|---|---|---|---|
| <p>11) ให้แสดงข้อมูลเบอร์โทรศัพท์ หรือที่อยู่ที่สามารถแจ้งข้อร้องเรียนที่เห็น ได้ชัดเจนข้างรถบรรทุกแร่ของโครงการ เพื่อแจ้งข้อร้องเรียนและเพื่อให้ เกิดความปลอดภัยในการใช้ถนน</p> | <p>- รถบรรทุกของโครงการมีการติดชื่อและเบอร์ติดต่อไว้ที่รถบรรทุก สำหรับรถที่เข้ามารับซื้อแร่จากโครงการซึ่งเป็นของผู้รับเหมาจากภายนอก โครงการขอความร่วมมือให้คนขับรถปฏิบัติตามกฎจราจรอย่างเคร่งครัดเพื่อความปลอดภัยในการขนส่งแร่</p> | <p>- ไม่มี</p> | <p>รถบรรทุกของโครงการ</p> |

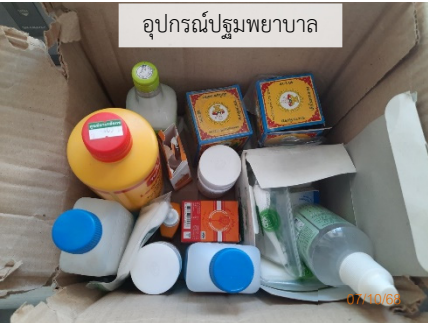
| มาตรการป้องกันและแก้ไขผลกระทบสิ่งแวดล้อม<br>และมาตรการติดตามตรวจสอบผลกระทบสิ่งแวดล้อม | ผลการปฏิบัติตามมาตรการ | ปัญหา อุปสรรค ที่ไม่สามารถปฏิบัติ<br>ตามมาตรการ และแนวทางแก้ไข | ภาพประกอบมาตรการ |
|---|---|---|---|
| 2) ให้จัดเครื่องมือปฐมพยาบาล ยาสามัญประจำ<br>บ้าน เวชภัณฑ์ที่จำเป็น และจัดเตรียมอุปกรณ์ต่างๆ ที่ใช้<br>ในการปฐมพยาบาลเบื้องต้นให้พร้อม เพื่อช่วยเหลือ<br>คนงานที่ประสบอุบัติเหตุจากการทำงาน หรือเจ็บป่วยได้<br>อย่างทันท่วงที โดยไม่คิดมูลค่า พร้อมทั้งรถสำหรับนำคน<br>เจ็บส่งโรงพยาบาลกรณีคนงานเกิดอุบัติเหตุ | - จัดเตรียมอุปกรณ์ปฐมพยาบาลเบื้องต้นไว้<br>บริเวณสำนักงานโครงการ และรถนำส่งคนเจ็บ<br>ส่งโรงพยาบาลเมื่อมีเหตุฉุกเฉิน | - ไม่มี | อุปกรณ์ปฐมพยาบาล |

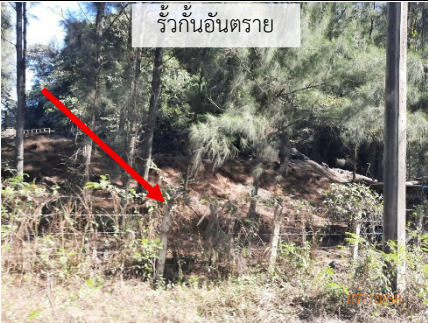
| มาตรการป้องกันและแก้ไขผลกระทบสิ่งแวดล้อม<br>และมาตรการติดตามตรวจสอบผลกระทบสิ่งแวดล้อม | ผลการปฏิบัติตามมาตรการ | ปัญหา อุปสรรค ที่ไม่สามารถปฏิบัติ<br>ตามมาตรการ และแนวทางแก้ไข | ภาพประกอบมาตรการ |
|---|---|---|---|
| 3) ให้ปิดหรือป้องกันอันตรายจากบริเวณที่<br>เครื่องจักรทำงาน เช่น บริเวณที่มีรถขุดตักทำงาน<br>เป็นต้น | - โครงการมีการปิดกั้นบริเวณพื้นที่เครื่องจักร<br>ทำงาน เพื่อป้องกันอันตราย | - ไม่มี | รั้วกันอันตราย |

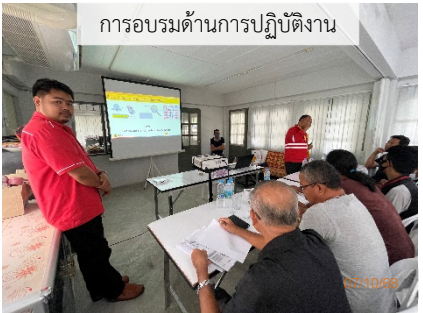
| มาตรการป้องกันและแก้ไขผลกระทบสิ่งแวดล้อม<br>และมาตรการติดตามตรวจสอบผลกระทบสิ่งแวดล้อม | ผลการปฏิบัติตามมาตรการ | ปัญหา อุปสรรค ที่ไม่สามารถปฏิบัติ<br>ตามมาตรการ และแนวทางแก้ไข | ภาพประกอบมาตรการ |
|---|---|---|---|
| 4) ให้มีการอบรมพนักงานด้านการปฏิบัติงาน<br>เช่น การให้ความรู้เกี่ยวกับการใช้เครื่องมืออุปกรณ์ต่างๆ<br>เช่น เครื่องเจาะรูระเบิด รถชนิดต่างๆ และรถชุดดักดิน<br>เป็นต้น การสวมใส่อุปกรณ์ป้องกันอันตราย รวมถึง<br>โอกาสเสี่ยงที่จะเกิดอันตรายและแนวทางการป้องกัน<br>และแก้ไขก่อนการปฏิบัติงานทุกครั้ง | - จัดให้มีการอบรมพนักงานด้านการปฏิบัติงาน<br>เพื่อให้เกิดความปลอดภัยในการทำงานอย่าง<br>สม่ำเสมอ | - ไม่มี | <br>การอบรมด้านการปฏิบัติงาน |

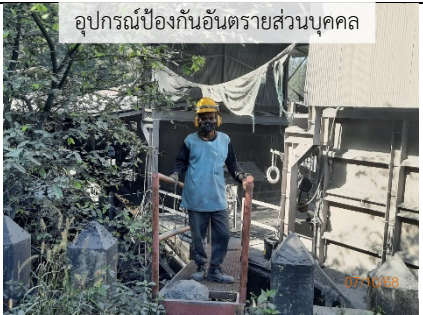
| มาตรการป้องกันและแก้ไขผลกระทบสิ่งแวดล้อม<br>และมาตรการติดตามตรวจสอบผลกระทบสิ่งแวดล้อม | ผลการปฏิบัติตามมาตรการ | ปัญหา อุปสรรค ที่ไม่สามารถปฏิบัติ<br>ตามมาตรการ และแนวทางแก้ไข | ภาพประกอบมาตรการ |
|---|---|---|---|
| 5) ให้จัดเตรียมอุปกรณ์ป้องกันอันตรายส่วนบุคคล<br>บุคคลให้แกพนักงาน เช่น เครื่องกรองฝุ่น ผ้าปิดจมูก ที่<br>อุดหู ที่ครอบหู หมวกนิรภัย รองเท้านิรภัย ที่ครอบหู<br>เป็นต้น ไว้อย่างเพียงพอต่อจำนวนพนักงาน<br>เป็นต้น และออกกฎระเบียบให้สวมใส่อุปกรณ์ป้องกัน<br>ภัยส่วนบุคคลทุกครั้งในขณะที่ทำงานในพื้นที่ที่อาจได้รับ<br>อันตรายจากการปฏิบัติงาน | - จัดเตรียมอุปกรณ์ป้องกันอันตรายส่วนบุคคล<br>ได้แก่ หมวกนิรภัย รองเท้านิรภัย ที่ครอบหู<br>เป็นต้น ไว้อย่างเพียงพอต่อจำนวนพนักงาน<br>เพื่อให้พนักงานได้สวมใส่ขณะปฏิบัติงานใน<br>พื้นที่ที่มีความเสี่ยงต่อการได้รับอันตราย | - ไม่มี | <br>อุปกรณ์ป้องกันอันตรายส่วนบุคคล |

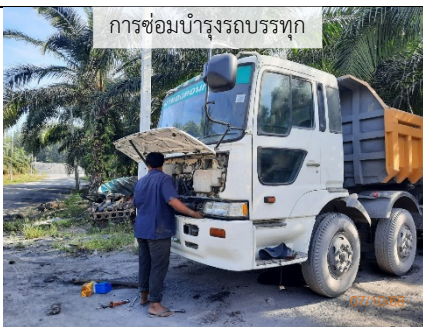
| มาตรการป้องกันและแก้ไขผลกระทบสิ่งแวดล้อม<br>และมาตรการติดตามตรวจสอบผลกระทบสิ่งแวดล้อม | ผลการปฏิบัติตามมาตรการ | ปัญหา อุปสรรค ที่ไม่สามารถปฏิบัติ<br>ตามมาตรการ และแนวทางแก้ไข | ภาพประกอบมาตรการ |
|---|---|---|---|
| 6) ให้ตรวจสอบประสิทธิภาพ และความพร้อม<br>ของเครื่องมือเครื่องจักร ก่อนใช้งานเป็นประจำตลอด<br>อายุการใช้งาน | - ก่อนใช้งานรถบรรทุก และเครื่องจักรอุปกรณ์<br>ต่างๆ พนักงานจะทำการตรวจเช็คสภาพก่อน<br>ทุกครั้ง หากพบว่าชำรุดเสียหายจะดำเนินการ<br>ซ่อมแซมทันที<br>- มีการตรวจสภาพเครื่องจักรอุปกรณ์ต่างๆ<br>ตามรอบการบำรุงรักษาอย่างสม่ำเสมอ | - ไม่มี | <br>การซ่อมบำรุงรถบรรทุก |

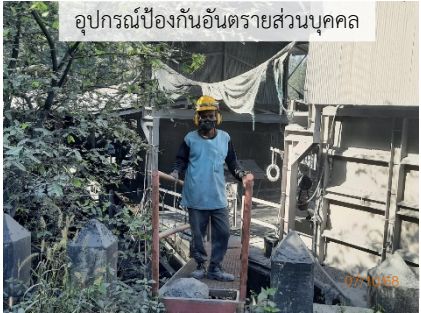
| มาตรการป้องกันและแก้ไขผลกระทบสิ่งแวดล้อม<br>และมาตรการติดตามตรวจสอบผลกระทบสิ่งแวดล้อม | ผลการปฏิบัติตามมาตรการ | ปัญหา อุปสรรค ที่ไม่สามารถปฏิบัติ<br>ตามมาตรการ และแนวทางแก้ไข | ภาพประกอบมาตรการ |
|---|---|---|---|
| 10) ให้เจ้าของโครงการสั่งให้พนักงานในโครงการทุกคนสวมใส่อุปกรณ์ป้องกันภัยส่วนบุคคลทุกครั้งที่ทำงานในพื้นที่ที่อาจได้รับอันตรายจากการปฏิบัติงาน เช่น ที่อุดหู (Ear plug) และที่ครอบหู (Ear muff) เป็นต้น หากพนักงานไม่สวมใส่อุปกรณ์ดังกล่าว ให้เจ้าของโครงการสั่งให้พนักงานหยุดการทำงานจนกว่าพนักงานจะสวมใส่อุปกรณ์นั้น | - จัดเตรียมอุปกรณ์ป้องกันอันตรายที่เหมาะสมให้พนักงานของโครงการสวมใส่ในบริเวณที่มีเสียงดัง เช่น ที่ครอบหู (Ear muffs) ให้เพียงพอต่อจำนวนพนักงาน<br>- หากพบว่าพนักงานที่ไม่ปฏิบัติตามมาตรการดังกล่าวจะสั่งให้พนักงานหยุดการทำงานทันที และให้ดำเนินการสวมใส่อุปกรณ์ป้องกันส่วนบุคคลก่อนปฏิบัติงานต่อ | - ไม่มี | <div data-bbox="1637 592 2056 906"> <p>อุปกรณ์ป้องกันอันตรายส่วนบุคคล</p> </div> |

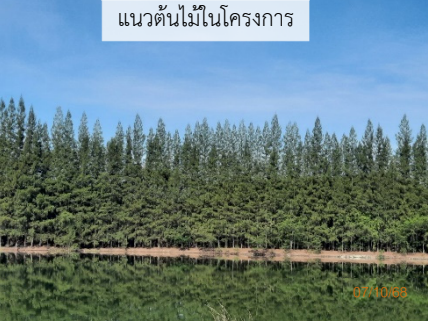
| มาตรการป้องกันและแก้ไขผลกระทบสิ่งแวดล้อม<br>และมาตรการติดตามตรวจสอบผลกระทบสิ่งแวดล้อม | ผลการปฏิบัติตามมาตรการ | ปัญหา อุปสรรค ที่ไม่สามารถปฏิบัติ<br>ตามมาตรการ และแนวทางแก้ไข | ภาพประกอบมาตรการ |
|---|---|---|---|
| <p>พื้นที่โครงการ เช่น พื้นที่บริเวณเส้นทางขนส่งแร่ภายในโครงการ อาคารเก็บวัตถุดิบเปิด บริเวณโรงโม่ บ่อดักตะกอน พื้นที่ว่างบริเวณรอบพื้นที่โครงการและบำรุงรักษาต้นไม้ที่ปลูกบนคันทำนบกั้นดิน คิดเป็นพื้นที่ประมาณ 66.87 ไร่ ให้เจริญงอกงามอยู่เสมอ ซึ่งหากพบว่าไม้ต้นไมตาย ให้ทำการปลูกทดแทน และรักษาเสถียรภาพความลาดชันของหน้าเหมืองให้มีความเหมาะสม และปลอดภัยต่อการชะล้างพังทลาย</p> <p>- ในช่วงปีที่ 3 บำรุงรักษาสภาพพื้นที่ป่าไม้เดิมและพื้นที่ที่ผ่านการฟื้นฟูบริเวณมาแล้วในช่วงที่ผ่านมาในบริเวณพื้นที่โครงการ เช่น พื้นที่บริเวณเส้นทางขนส่งแร่ภายในโครงการ อาคารเก็บวัตถุดิบเปิด บริเวณโรงโม่ บ่อดักตะกอนพื้นที่ว่างบริเวณรอบพื้นที่โครงการและบำรุงรักษาต้นไม้ที่ปลูกบนคันทำนบกั้นดิน คิดเป็นพื้นที่ประมาณ 66.87 ไร่ให้เจริญงอกงามอยู่เสมอ ซึ่งหากพบว่าไม้ต้นไมตายให้ทำการปลูกทดแทน</p> <p>- ในช่วงปีที่ 4-6 บำรุงรักษาสภาพพื้นที่ป่าไม้เดิมและพื้นที่ที่ผ่านการฟื้นฟูมาแล้วในช่วงที่ผ่านมาในบริเวณพื้นที่โครงการ เนื้อที่ประมาณ 67.41 ไร่ ให้เจริญงอกงามอยู่เสมอ ซึ่งหากพบว่าไม้ต้นไมตาย ให้ทำการปลูกทดแทน และดำเนินการฟื้นฟูสภาพพื้นที่หน้าเหมืองชั้นบันได ที่เสร็จสิ้นการทำเหมืองแล้ว เนื้อที่ประมาณ 1.22 ไร่ โดยการปรับปรุงสภาพหน้าเหมืองชั้นบันไดให้มี</p> | <p>แนวเส้นทางขนส่งแร่ และสำนักงานโครงการ นอกจากนี้ยังมีการบำรุงรักษาซ่อมแซมเครื่องจักรให้อยู่ในสภาพที่ดีอยู่เสมอ</p> <p>- จัดส่งรายงานแผนและผลการดำเนินงานด้านการฟื้นฟูพื้นที่ที่ท่าเหมืองให้หน่วยงานที่เกี่ยวข้อง ได้แก่ สำนักงานอุตสาหกรรมพื้นฐานและการเหมืองแร่ เขต 4 ภูเก็ต เพื่อส่งต่อสำนักงานทรัพยากรธรรมชาติและสิ่งแวดล้อมจังหวัดสุราษฎร์ธานี และสำนักงานนโยบายและแผนทรัพยากร ธรรมชาติและสิ่งแวดล้อม และนำส่งรายงานให้กับสำนักงานอุตสาหกรรมจังหวัดสุราษฎร์ธานี และกรมอุตสาหกรรมพื้นฐานและการเหมืองแร่ โดยจัดส่งครั้งล่าสุดในปี 2568 รายละเอียดดังเอกสารแนบ 3</p> | | <p>แนวต้นไม้ในโครงการ</p> |

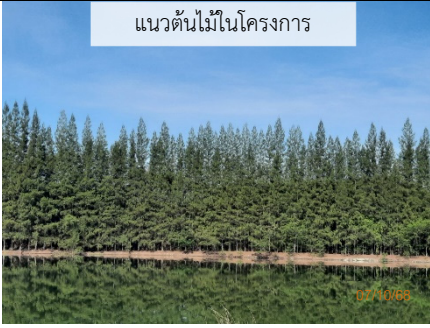
| มาตรการป้องกันและแก้ไขผลกระทบสิ่งแวดล้อม<br>และมาตรการติดตามตรวจสอบผลกระทบสิ่งแวดล้อม | ผลการปฏิบัติตามมาตรการ | ปัญหา อุปสรรค ที่ไม่สามารถปฏิบัติ<br>ตามมาตรการ และแนวทางแก้ไข | ภาพประกอบมาตรการ |
|---|---|---|---|
| <p>- ในช่วงปีที่ 2 บำรุงรักษาสภาพพื้นที่ป่าไม้เดิม และพื้นที่ที่ผ่านการฟื้นฟูมาแล้วในช่วงที่ผ่านมาในบริเวณ พื้นที่โครงการ เช่น พื้นที่บริเวณเส้นทางขนส่งแร่ภายใน โครงการ อาคารเก็บวัตถุดิบเปิด บริเวณโรงโม่ บ่อตกตะกอน พื้นที่ว่างบริเวณรอบพื้นที่โครงการ และบำรุงรักษาต้นไม้ที่ปลูกบนคันทำนบกั้น คิดเป็นพื้นที่ประมาณ 66.87 ไร่ ให้เจริญงอกงามอยู่เสมอ ซึ่งหากพบว่าไม้ต้นไม่ตาย ให้ทำการปลูกทดแทน และรักษาเสถียรภาพความลาดชันของหน้าเหมืองให้มีความเหมาะสม และปลอดภัยต่อการชะล้างพังทลาย</p> <p>- ในช่วงปีที่ 3 บำรุงรักษาสภาพพื้นที่ป่าไม้เดิม และพื้นที่ที่ผ่านการฟื้นฟู มาแล้วในช่วงที่ผ่านมาในบริเวณพื้นที่โครงการ เช่น พื้นที่บริเวณเส้นทางขนส่งแร่ภายในโครงการ อาคารเก็บวัตถุดิบเปิด บริเวณโรงโม่ บ่อตกตะกอน พื้นที่ว่างบริเวณรอบพื้นที่โครงการ และบำรุงรักษาต้นไม้ที่ปลูกบนคันทำนบกั้น คิดเป็นพื้นที่ประมาณ 66.87 ไร่ ให้เจริญงอกงามอยู่เสมอ ซึ่งหากพบว่าไม้ต้นไม่ตาย ให้ทำการปลูกทดแทน</p> <p>- ในช่วงปีที่ 4-6 บำรุงรักษาสภาพพื้นที่ป่าไม้เดิม และพื้นที่ที่ผ่านการฟื้นฟูมาแล้วในช่วงที่ผ่านมาในบริเวณ</p> | <p>- ปัจจุบันโครงการมีการปรับสภาพพื้นที่หน้าเหมืองชั้นบันไดบริเวณที่มีการขนส่งแร่ให้มีความลาดชันที่เหมาะสม เพื่อให้มีความปลอดภัย พร้อมทั้งปรับปรุงสภาพพื้นผิวถนนให้สามารถใช้งานได้ดี ดูแลต้นไม้ให้มีการเจริญเติบโตได้ดีและปลูกต้นไม้ทดแทนในส่วนที่ไม้ต้นไม่ล้มตายบริเวณพื้นที่ว่าง คันทำนบกั้น แนวเส้นทางขนส่งแร่ และสำนักงานโครงการ นอกจากนี้ยังมีการบำรุงรักษาซ่อมแซมเครื่องจักรให้อยู่ในสภาพที่ดีอยู่เสมอ</p> <p>- จัดส่งรายงานแผนและผลการดำเนินงานด้านการฟื้นฟูพื้นที่ ที่ทำเหมืองให้หน่วยงาน ที่เกี่ยวข้อง ได้แก่ สำนักงานอุตสาหกรรมพื้นฐาน และการเหมืองแร่ เขต 4 ภูเก็ต เพื่อส่งต่อสำนักงานทรัพยากรธรรมชาติและสิ่งแวดล้อม จังหวัดสุราษฎร์ธานี และสำนักงานนโยบายและแผนทรัพยากร ธรรมชาติและสิ่งแวดล้อม และนำส่งรายงานให้กับสำนักงานอุตสาหกรรม จังหวัดสุราษฎร์ธานี และกรมอุตสาหกรรมพื้นฐานและการเหมืองแร่ โดยจัดส่งครั้งล่าสุดในปี 2568 รายละเอียดดังเอกสารแนบ 3</p> | | <p>แนวต้นไม้ในโครงการ</p> |
