# บทที่ 2

## มาตรการป้องกันและแก้ไขผลกระทบสิ่งแวดล้อม และมาตรการติดตามตรวจสอบคุณภาพสิ่งแวดล้อม

บริษัท สหชาติเศรษฐกิจ จำกัด ได้มอบหมายให้บริษัท ไมน์ เอ็นจิเนียริง คอนซัลแตนท์ จำกัด ดำเนินการตรวจสอบผลการปฏิบัติตามมาตรการป้องกันและแก้ไขผลกระทบสิ่งแวดล้อม โครงการเหมืองแร่ยิปซัม ประทานบัตรที่ 32253/16045 ร่วมแผนผังโครงการทำเหมืองเดียวกันกับประทานบัตรที่ 29536/15091 และ 29537/15092 ของบริษัท สหชาติเศรษฐกิจ จำกัด ตั้งอยู่ที่ ตำบลทุ่งทอง อำเภอหนองบัว จังหวัดนครสวรรค์ รายละเอียดดังตารางที่ 2-1 ถึงตารางที่ 2-4

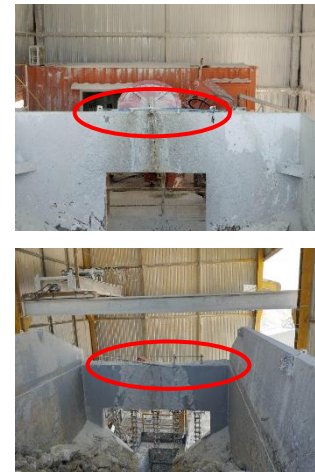
<p>ระบบสเปรย์น้ำบริเวณยังรับหินใหญ่</p>
2. ให้ติดตั้งระบบกำจัดฝุ่นละอองบริเวณยังรับหินใหญ่ ปากไม้ และตะแกรงคัดขนาด โดยการติดตั้งเครื่องดูด (Hood) และท่อ เพื่อรวบรวมฝุ่นไปที่ถุงกรองฝุ่น (Bag Filler) และดูแลให้มีประสิทธิภาพในการกำจัดฝุ่นอยู่เสมอ	<ul style="list-style-type: none"> <li>ผู้ถือประทานบัตรได้ติดตั้งสเปรย์น้ำบริเวณยังรับหินใหญ่และถุงครอบปลายสาย เพื่อป้องกันฝุ่นละออง พร้อมทั้งดูแลให้มีประสิทธิภาพพร้อมใช้งานอยู่เสมอ</li> </ul>	-	<ul style="list-style-type: none"> <li>เอกสารแนบ 5 รูปที่ 4</li> </ul>

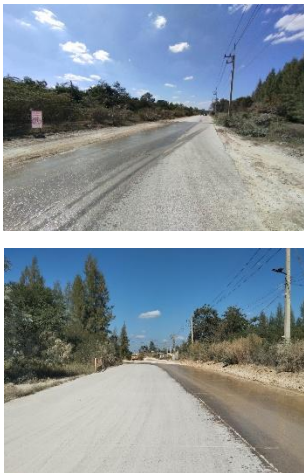
เงื่อนไขตามมาตรการ	ผลการปฏิบัติตามมาตรการ	ปัญหา อุปสรรค ที่ไม่สามารถปฏิบัติ ตามมาตรการ และแนวทางแก้ไข	รูปภาพ/เอกสารอ้างอิง
<p>6. เส้นทางที่ใช้ในการขนส่งแร่ช่วงที่เป็นถนนลูกรังก่อนถึงถนนลาดยาง ให้ทำการปรับปรุงและซ่อมแซมให้เป็นถนนที่มีผิวจราจรที่ไม่ก่อให้เกิดฝุ่นฟุ้งกระจายมาก เช่น การบดอัดด้วยดินและหินให้แน่น</p>	<ul style="list-style-type: none"> <li>● ผู้ถือประทานบัตรได้ปรับปรุงเส้นทางขนส่งแร่ช่วงที่เป็นถนนลูกรังก่อนถึงถนนลาดยาง ให้เป็นถนนที่มีผิวจราจรที่ไม่ก่อให้เกิดฝุ่นฟุ้งกระจายมาก โดยการบดอัดด้วยดินให้แน่น</li> </ul>	<p>-</p>	<ul style="list-style-type: none"> <li>● เอกสารแนบ 5 รูปที่ 7</li> </ul>

<p>เส้นทางขนส่งแร่</p>

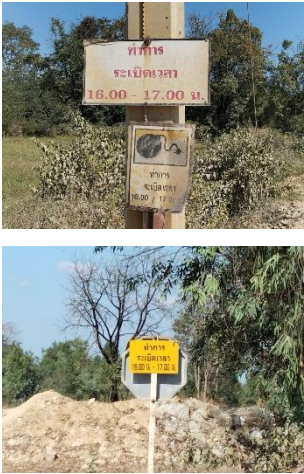
3. ให้ติดป้ายเตือนเขตการใช้วัตถุระเบิด พร้อมทั้งเวลาในการระเบิด บริเวณพื้นที่โครงการ เส้นทางใกล้เคียงพื้นที่โครงการและภายในบริเวณใกล้เคียงที่อาจได้รับผลกระทบจากการใช้วัตถุระเบิด	<ul style="list-style-type: none"> <li>ผู้ถือประทานบัตรได้ติดตั้งป้ายเตือนเขตการใช้วัตถุระเบิด พร้อมทั้งเวลาในการระเบิด บริเวณพื้นที่โครงการ เส้นทางใกล้เคียงพื้นที่โครงการและภายในบริเวณใกล้เคียงที่อาจได้รับผลกระทบจากการใช้วัตถุระเบิด</li> </ul>	-	<ul style="list-style-type: none"> <li>เอกสารแนบ 5 รูปที่ 11</li> </ul>

<p>ป้ายเตือนเวลาระเบิดหน้าเหมือง</p>

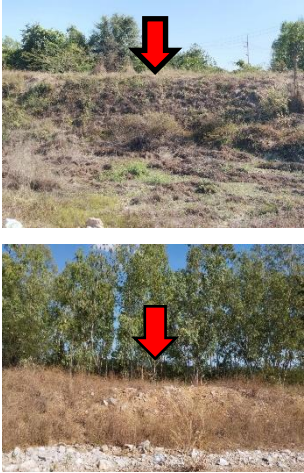
2. ให้สร้างคันทำนบดินโดยรอบพื้นที่ทำเหมือง และพื้นที่โรงโม่บดและย่อยแร่ รวมทั้งลานกองแร่ขนาดความสูงประมาณ 1 เมตร ความกว้างที่ฐาน 5 เมตร และสันทำนบกว้าง 2 เมตร โดยมีพื้นที่หน้าตัดเป็นรูปสี่เหลี่ยมคางหมูทำมุมไม่เกิน 45 องศา เพื่อป้องกันน้ำการไหลบ่าของน้ำหน้าดิน	<ul style="list-style-type: none"> <li>ผู้ถือประทานบัตรได้ดำเนินการสร้างคันทำนบดินโดยรอบพื้นที่ทำเหมืองและพื้นที่โรงโม่บดและย่อยแร่ รวมทั้งลานกองแร่ เพื่อป้องกันการไหลบ่าของน้ำหน้าดิน</li> </ul>	-	<ul style="list-style-type: none"> <li>เอกสารแนบ 5 รูปที่ 13</li> </ul>

<p>คันทำนบดินรอบพื้นที่ลานกองแร่</p>

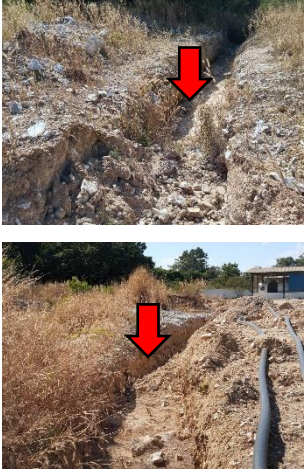
เงื่อนไขตามมาตรการ	ผลการปฏิบัติตามมาตรการ	ปัญหา อุปสรรค ที่ไม่สามารถปฏิบัติตามมาตรการ และแนวทางแก้ไข	รูปภาพ/เอกสารอ้างอิง
3. ให้ขุดระบายน้ำโดยรอบพื้นที่โรงโม่บดและย่อยแร่ รวมทั้งลานกองแร่ ขนาดความลึกประมาณ 1 เมตร ความกว้างท้องร่อง 0.75 เมตร และด้านบนกว้าง 1 เมตร โดยหน้าตัดเป็นรูปสี่เหลี่ยมคางหมู เพื่อเบี่ยงเบนน้ำที่ไหลบ่าหน้าดินไปสู่บ่อดักตะกอน	<ul style="list-style-type: none"> <li>ผู้ถือประทานบัตรได้ขุดระบายน้ำโดยรอบพื้นที่โรงโม่บดและย่อยแร่ รวมทั้งลานกองแร่ เพื่อเบี่ยงเบนน้ำที่ไหลบ่าหน้าดินไปสู่บ่อดักตะกอน</li> </ul>	-	<ul style="list-style-type: none"> <li>เอกสารแนบ 5 รูปที่ 14</li> </ul>

<p>คูระบายน้ำรอบพื้นที่การทำเหมือง</p>

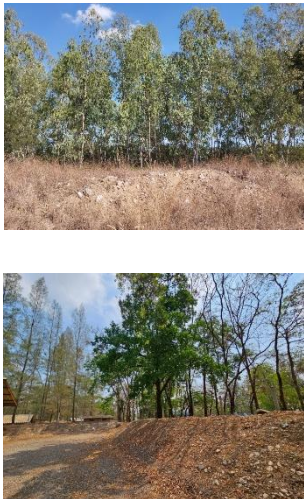
เงื่อนไขตามมาตรการ	ผลการปฏิบัติตามมาตรการ	ปัญหา อุปสรรค ที่ไม่สามารถปฏิบัติตามมาตรการ และแนวทางแก้ไข	รูปภาพ/เอกสารอ้างอิง
7. ให้ปลูกพืชคลุมดินจำพวกหญ้าแฝกบนคันทำนบ พื้นที่เก็บกองเปลือกดิน และบริเวณขอบบ่อดักตะกอน เพื่อป้องกันการชะล้างพังทลายของดิน	<ul style="list-style-type: none"> <li>ผู้ถือประทานบัตรได้ปลูกพืชคลุมดินบนคันทำนบดิน พื้นที่เก็บกองเปลือกดิน และบริเวณขอบบ่อดักตะกอน เพื่อป้องกันการชะล้างพังทลายของดิน</li> </ul>	-	<ul style="list-style-type: none"> <li>เอกสารแนบ 5 รูปที่ 17</li> </ul>

<p>แนวคันไม้บนคันทำนบดินรอบพื้นที่การทำเหมือง</p>
8. ให้หลีกเลี่ยงการทำกิจกรรมขณะที่มีฝนตกและหลังฝนตกใหม่ๆ	<ul style="list-style-type: none"> <li>ผู้ถือประทานบัตรได้กำชับพนักงานให้หลีกเลี่ยงการทำกิจกรรมขณะที่มีฝนตกและหลังฝนตกใหม่ๆ</li> </ul>	-	-
ทรัพยากรสิ่งแวดล้อมทางชีวภาพ

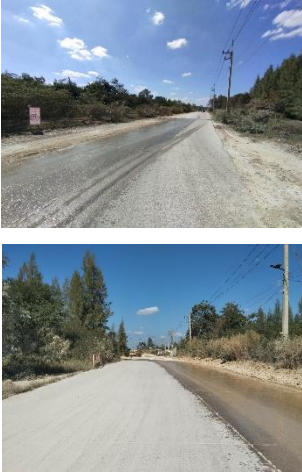
เงื่อนไขตามมาตรการ	ผลการปฏิบัติตามมาตรการ	ปัญหา อุปสรรค ที่ไม่สามารถปฏิบัติ ตามมาตรการ และแนวทางแก้ไข	รูปภาพ/เอกสารอ้างอิง
<b>2. การคมนาคม</b>			
1. ให้ดูแลรักษาสภาพเส้นทางขนส่งแร่และดำเนินการปรับปรุง ให้อยู่ในสภาพที่สามารถใช้งานได้ดี โดยบรรทุกน้ำหนัก ไม่เกินพิกัดตามราชการกำหนด และหากพบว่าบริเวณใด เกิดการชำรุดจะต้องดำเนินการซ่อมแซมทันที	<ul style="list-style-type: none"> <li>ผู้ถือประทานบัตรได้ดูแลรักษาสภาพเส้นทางขนส่ง แร่และดำเนินการปรับปรุงให้อยู่ในสภาพที่สามารถ ใช้งานได้ดี</li> </ul>	-	<ul style="list-style-type: none"> <li>เอกสารแนบ 5 รูปที่ 7</li> </ul>

<p>เส้นทางขนส่งแร่</p>

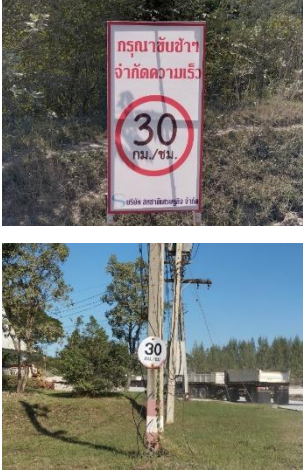
เงื่อนไขตามมาตรการ	ผลการปฏิบัติตามมาตรการ	ปัญหา อุปสรรค ที่ไม่สามารถปฏิบัติตามมาตรการ และแนวทางแก้ไข	รูปภาพ/เอกสารอ้างอิง
<p>7. การขนส่งแร่บริเวณหน้าเหมืองถึงโรงแต่งแร่ และบริเวณที่ผ่านชุมชนกำหนดให้ใช้ความเร็วไม่เกิน 30 กิโลเมตรต่อชั่วโมง และหลีกเลี่ยงการขนส่งแร่ในช่วงเช้า และช่วงเย็นที่นักเรียนไป-กลับโรงเรียน รวมทั้งติดตั้งป้ายเตือนไว้ริมเส้นทางให้เห็นอย่างชัดเจน</p>	<ul style="list-style-type: none"> <li>ผู้ถือประทานบัตรได้ออกกฎระเบียบในการขนส่งแร่บริเวณหน้าเหมืองถึงโรงแต่งแร่ และบริเวณที่ผ่านชุมชน ให้ใช้ความเร็วไม่เกิน 30 กิโลเมตรต่อชั่วโมง และหลีกเลี่ยงการขนส่งแร่ในช่วงเช้า และช่วงเย็นที่นักเรียนไป-กลับโรงเรียน รวมทั้งติดตั้งป้ายเตือนไว้ริมเส้นทางให้เห็นอย่างชัดเจน</li> </ul>	<p>-</p>	<ul style="list-style-type: none"> <li>เอกสารแนบ 5 รูปที่ 8</li> </ul>

<p>ป้ายจำกัดความเร็ว</p>
<p>8. ให้จัดหาและกำชับให้พนักงานสวมใส่อุปกรณ์ป้องกันภัยส่วนบุคคล เช่น ผ้าปิดจมูก ที่อุดหู หมวกนิรภัย และรองเท้านิรภัย ฯลฯ ให้เหมาะสมกับสภาพของงาน และจัดให้มีการตรวจสอบสุขภาพของพนักงานปีละ 1 ครั้ง เช่น การตรวจสุขภาพทั่วไป สมรรถภาพการได้ยิน สมรรถภาพปอด และโรคซิลิโคซิส (Silicosis) พร้อมทั้งรายงานผลให้กรมอุตสาหกรรมพื้นฐานและการเหมืองแร่ และสำนักงานนโยบายและแผนทรัพยากรธรรมชาติและสิ่งแวดล้อมทราบ</p>	<ul style="list-style-type: none"> <li>ผู้ถือประทานบัตรได้จัดสรรงบประมาณในการจัดเตรียมอุปกรณ์ป้องกันภัยส่วนบุคคล ให้เหมาะสมกับสภาพของงาน และจัดให้มีการตรวจสอบสุขภาพของพนักงานปีละ 1 ครั้ง และผลปัจจัยเสี่ยง เช่น สมรรถภาพการได้ยิน สมรรถภาพปอด พร้อมทั้งรายงานผลให้กรมอุตสาหกรรมพื้นฐานและการเหมืองแร่ และสำนักงานนโยบายและแผนทรัพยากรธรรมชาติและสิ่งแวดล้อมทราบ</li> </ul>	<p>-</p>	<ul style="list-style-type: none"> <li>เอกสารแนบ 5 รูปที่ 19</li> </ul>

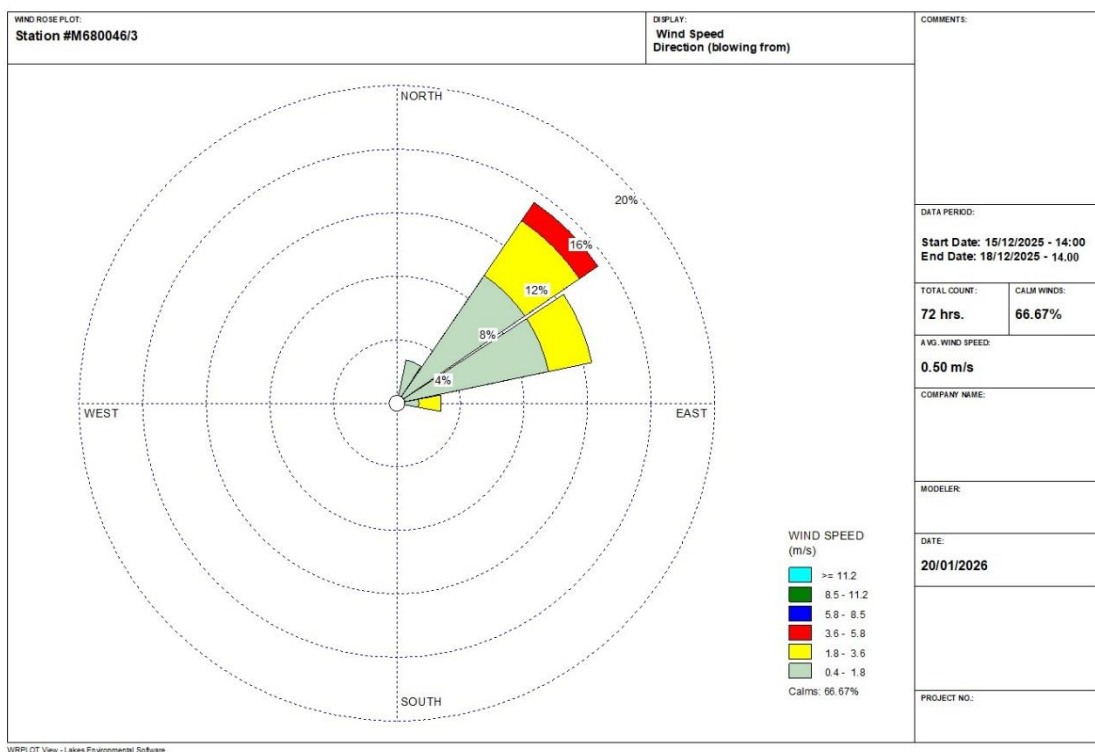
รูปที่ 2-2 ผังแสดงความเร็วและทิศทางลม

การตรวจวัดความเร็วและทิศทางลม โครงการเหมืองแร่yipซัม ประทานบัตรที่ 32253/16045 ร่วมแผนผังโครงการทำเหมืองเดียวกันกับประทานบัตรที่ 29536/15091 และ 29537/15092 ของบริษัท สหชาติเศรษฐกิจ จำกัด โดยทำการตรวจวัดบริเวณโรงพยาบาลส่งเสริมสุขภาพตำบลบ้านเหมืองแร่ ระหว่างวันที่ 15-18 ธันวาคม 2568 พบว่า ลมที่พัดส่วนใหญ่พัดมาจากทางด้านทิศตะวันออกเฉียงเหนือ พัดผ่านด้วยความเร็วส่วนใหญ่มีค่าต่ำกว่า 0.4 เมตร/วินาที ซึ่งลมดังกล่าวจัดเป็นลมเบา (Light Air) ตามการแบ่งขนาดลมของโบฟอร์ต (The Beau fort Scale of Wind-ภูมิศาสตร์ กายภาพ, ทวี ทองสว่าง และคณะ, 2536) สรุปได้รูปที่ 2-2 และตารางที่ 2-6 และเนื่องจากลมส่วนใหญ่พัดมาจากทางด้านทิศตะวันออก ทิศตะวันออกเฉียงใต้ค่อนข้างไปทางทิศใต้ และทิศตะวันตก ดังนั้น ในช่วงที่มีการตรวจวัดคุณภาพสิ่งแวดล้อมจึงไม่มีพื้นที่ที่ได้รับผลกระทบจากกิจกรรมการทำเหมือง อย่างไรก็ตามทางโครงการได้มีมาตรการป้องกันการฟุ้งกระจายของฝุ่นละอองอย่างต่อเนื่อง โดยการสร้างอาคารปิดคลุมโรงโม่หิน ติดตั้งระบบสปาร์กน้ำตามแหล่งกำเนิดฝุ่นละออง และฉีดพรมน้ำตามเส้นทางขนส่งแร่เป็นประจำ แสดงผลการตรวจวัดทางห้องปฏิบัติการดังเอกสารแนบ 14 เอกสารสอบเทียบเครื่องมือดังเอกสารแนบ 15 และเอกสารอนุญาตขึ้นทะเบียนห้องปฏิบัติการวิเคราะห์ดังเอกสารแนบ 16
