## บทที่ 2

### ผลการปฏิบัติตามมาตรการป้องกันและแก้ไขผลกระทบสิ่งแวดล้อม

โครงการ ดิคอนโด ไฮป์ รัชสิด ชื่อเดิม โครงการ ดิคอนโด ปิยุ1 ของบริษัท สิริ ทีเค ไฟว์ จำกัด ปัจจุบันบริหารงานโดยนิติบุคคลอาคารชุด ดิคอนโด ไฮป์ รัชสิด (เอกสารแนบ 2) ตั้งอยู่เลขที่ 50 หมู่ 5 ตำบลคลองหนึ่ง อำเภอคลองหลวง จังหวัดปทุมธานี 12120 โครงการเป็นประเภทอาคารอยู่อาศัยรวม (อาคารชุดพักอาศัย) ประกอบด้วยอาคารชุดพักอาศัยสูง 8 ชั้น จำนวน 2 อาคาร (อาคาร A และอาคาร B) อาคารสโมสร ขนาดความสูง 2 ชั้น จำนวน 1 อาคาร และอาคารร้านค้า ขนาดความสูง 1 ชั้น จำนวน 1 อาคาร มีจำนวนห้องชุดพักอาศัยรวมทั้งสิ้น 552 ห้อง (ประกอบด้วย อาคาร A มีจำนวนห้องชุดพักอาศัย 273 ห้อง อาคาร B มีห้องชุดพักอาศัย 273 ห้อง และอาคารร้านค้า มีห้องชุดเพื่อการพาณิชย์ 6 ห้อง) รวมถึงมีสระว่ายน้ำจำนวน 1 แห่ง มีที่จอดรถทั้งหมด 161 คัน (แบ่งเป็นที่จอดรถสำหรับผู้พักอาศัยทั่วไป จำนวน 155 คัน และเป็นที่จอดรถสำหรับผู้พิการ 6 คัน) พร้อมสิ่งอำนวยความสะดวก และความพร้อมทางด้านสาธารณูปโภคและสาธารณูปการ โดยมีขนาดพื้นที่โครงการทั้งหมด 4-3-24.8 ไร่ หรือ 7,699.2 ตารางเมตร ทั้งนี้ ทางเข้า - ออกโครงการสู่ถนนสาธารณะเป็นแปลงที่ดินภาระจำยอม จำนวน 1 แปลง ขนาดพื้นที่รวม 2-3-4.2 ไร่ หรือ 4,416.8 ตารางเมตร จัดเป็นการพัฒนาโครงการที่เข้าข่ายต้องศึกษาและจัดทำรายงานการประเมินผลกระทบสิ่งแว

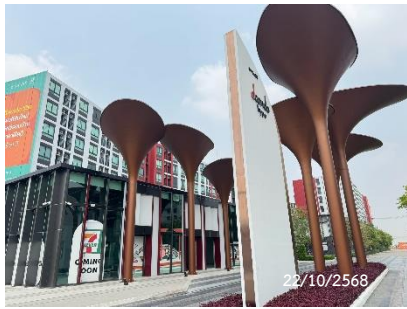
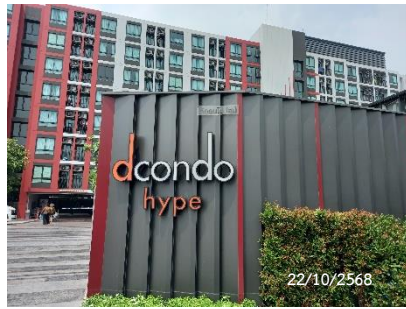
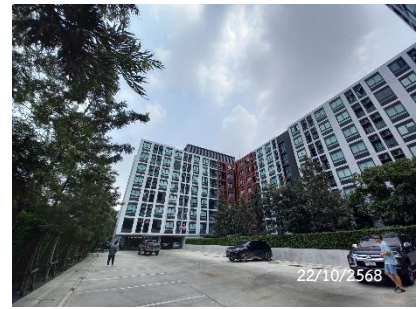
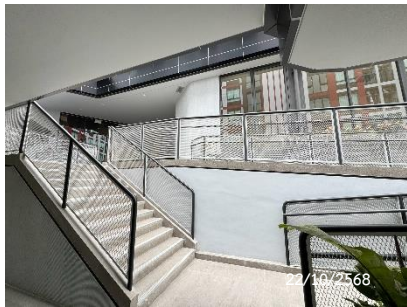
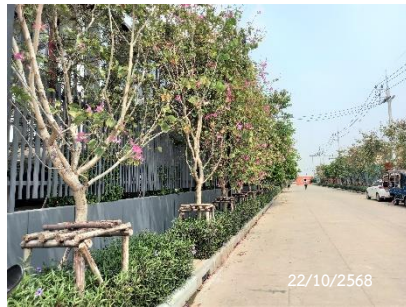
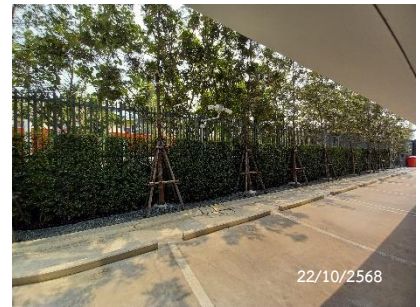
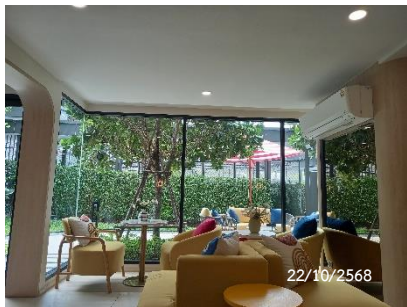
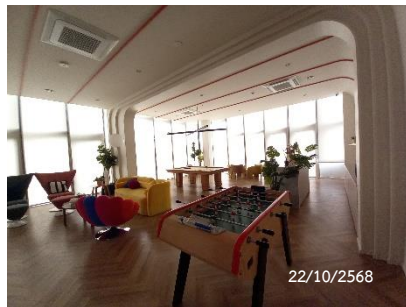
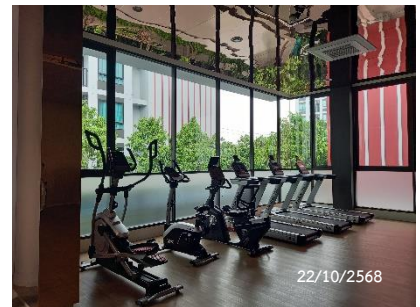
ภาพที่ 2.2-1 สภาพแวดล้อมรอบโครงการ

| องค์ประกอบทางสิ่งแวดล้อม | มาตรการป้องกันและแก้ไขผลกระทบสิ่งแวดล้อม | ผลการปฏิบัติและรายละเอียดการปฏิบัติตามมาตรการฯ<br>✓ = ปฏิบัติ X = ไม่ได้ปฏิบัติ O = ปฏิบัติไม่ได้<br>● = ปฏิบัติได้แต่ไม่มีประสิทธิภาพ ● = ยังไม่ถึงเวลาปฏิบัติ | เอกสารอ้างอิง | ปัญหา/อุปสรรค/แนวทางแก้ไข |
|---|---|---|---|---|
| 1.1 สภาพภูมิประเทศ | 1. จัดให้มีการดูแลรักษาพื้นที่จัดภูมิทัศน์ภายในโครงการให้มีความสะอาดและเป็นระเบียบเรียบร้อยอยู่เสมอ | ✓ - โครงการจัดให้มีพนักงานทำความสะอาดทำหน้าที่ดูแลความสะอาดเรียบร้อยบริเวณพื้นที่ส่วนกลาง ถนน และพื้นที่จอดรถเป็นประจำอย่างสม่ำเสมอทุกวัน | ภาพที่ 2.2-1<br>ภาพที่ 2.2-15<br>เอกสารแนบ 3 | - |
| | 2. ควบคุมดูแลสภาพภายในโครงการให้เป็นไปตามแบบภูมิสถาปัตยกรรม ที่ได้ออกแบบไว้ | ✓ - โครงการจัดให้มีช่างเทคนิคประจำโครงการ คอยตรวจสอบดูแลโครงสร้างอาคาร และระบบสาธารณูปโภคต่าง ๆ ให้อยู่ในสภาพดีเป็นประจำวันสม่ำเสมอทุกวัน รวมถึงจัดให้มีพนักงานทำความสะอาดทำหน้าที่ดูแลความสะอาดเรียบร้อยบริเวณพื้นที่ส่วนกลาง ถนน และพื้นที่จอดรถเป็นประจำอย่างสม่ำเสมอทุกวัน เพื่อให้ภูมิสถาปัตยกรรมภายในโครงการยังคงความสวยงามตามที่ได้ออกแบบไว้ ทั้งนี้ โครงการได้รับใบรับรองการก่อสร้าง การดัดแปลง หรือ การเคลื่อนย้ายอาคารประเภทควบคุมการใช้ (แบบ อ.5) เลขที่ 008/2567 เมื่อวันที่ 16 พฤษภาคม พ.ศ. 2567 | ภาพที่ 2.2-1<br>เอกสารแนบ 2<br>เอกสารแนบ 3 | - |
| | 3. ดูแลสภาพรั้วโครงการให้มีความคงทนแข็งแรง สำหรับการดูแลแนวรั้วในช่วงแรก ระหว่างที่ยังไม่ได้จัดตั้งนิติบุคคลอาคารชุดเจ้าของโครงการ (บริษัท สิริ ทีเค ไฟว์ จำกัด) จะเป็นผู้ดูแลซ่อมบำรุง และหลังจากจัดตั้งนิติบุคคลอาคารชุดแล้วเสร็จ จะเป็นความรับผิดชอบของเจ้าของร่วมโดยผ่านการจัดการของนิติบุคคลอาคารชุด | ✓ - โครงการจัดให้มีนิติบุคคลอาคารชุดทำหน้าที่จัดการ และดูแลรักษาทรัพย์สินส่วนกลาง โดยมีอำนาจกระทำการใด ๆ เพื่อประโยชน์ตามวัตถุประสงค์ของนิติบุคคลอาคารชุดตามมาตรา 33 แห่งพระราชบัญญัติอาคารชุด พ.ศ. 2522 โดยได้มีการจดทะเบียนนิติบุคคลอาคารชุดเมื่อวันที่ 20 กันยายน พ.ศ. 2567 ทั้งนี้ นิติบุคคลอาคารชุดได้มอบหมายให้ช่างเทคนิคประจำโครงการ คอยตรวจสอบ | ภาพที่ 2.2-1<br>เอกสารแนบ 2<br>เอกสารแนบ 3 | - |

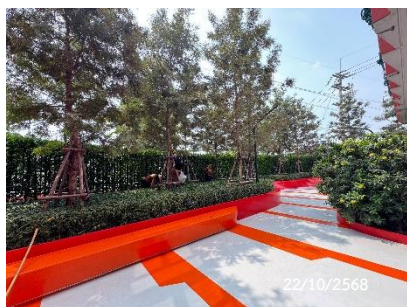
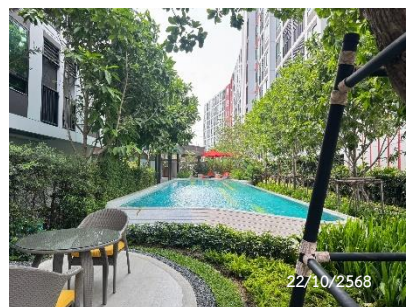
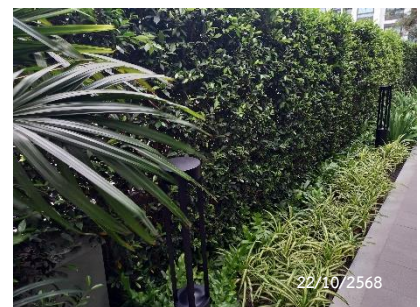
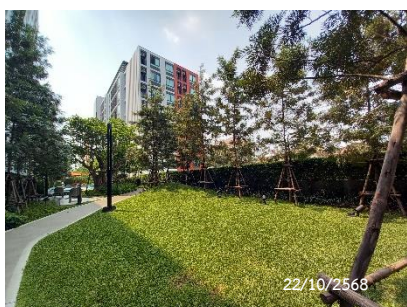
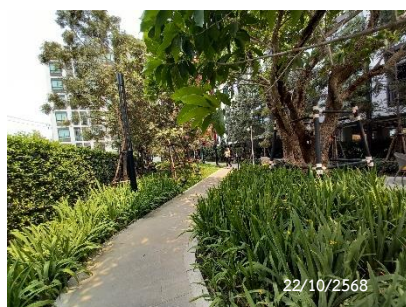
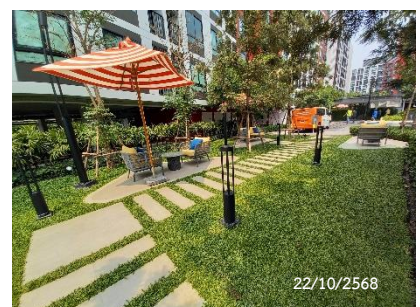
ภาพที่ 2.2-2 พื้นที่สีเขียว

| องค์ประกอบทางสิ่งแวดล้อม | มาตรการป้องกันและแก้ไขผลกระทบสิ่งแวดล้อม | ผลการปฏิบัติและรายละเอียดการปฏิบัติตามมาตรการฯ<br>✓ = ปฏิบัติ X = ไม่ได้ปฏิบัติ O = ปฏิบัติไม่ได้<br>● = ปฏิบัติได้แต่ไม่มีประสิทธิภาพ ● = ยังไม่ถึงเวลาปฏิบัติ | เอกสารอ้างอิง | ปัญหา/อุปสรรค/แนวทางแก้ไข |
|---|---|---|---|---|
| | 3. จัดให้มีพื้นที่สีเขียวภายในโครงการขนาดพื้นที่รวม 1,692.46 ตารางเมตร โดยพันธุ์ไม้ยืนต้นที่โครงการเลือกปลูกมีความสามารถในการดูดซับก๊าซคาร์บอนไดออกไซด์ (CO <sub>2</sub> ) ได้เท่ากับ 1,348.50 โมล/วัน ซึ่งเพียงพอต่อปริมาณก๊าซคาร์บอนไดออกไซด์ (CO <sub>2</sub> ) จากกิจกรรมในระยะเปิดดำเนินการโครงการเท่ากับ 18,988 กรัม/วัน หรือ 431.55 โมล/วัน | ✓ - โครงการจัดให้มีพื้นที่สีเขียวบริเวณชั้นล่างของอาคาร โดยมีการเลือกปลูกไม้ยืนต้น ไม้พุ่ม และพืชคลุมดิน ตลอดแนวเขตที่ดินของโครงการ ซึ่งมีความเหมาะสมกับสภาพแวดล้อมโดยรอบโครงการ รวมถึงช่วยลดมลพิษ และเพิ่มทัศนียภาพที่สวยงามภายในโครงการ | ภาพที่ 2.2-2 | - |

| องค์ประกอบทางสิ่งแวดล้อม | มาตรการป้องกันและแก้ไขผลกระทบสิ่งแวดล้อม | ผลการปฏิบัติและรายละเอียดการปฏิบัติตามมาตรการ<br>✓ = ปฏิบัติ X = ไม่ได้ปฏิบัติ O = ปฏิบัติไม่ได้<br>● = ปฏิบัติได้แต่ไม่มีประสิทธิภาพ ● = ยังไม่ถึงเวลาปฏิบัติ | เอกสารอ้างอิง | ปัญหา/อุปสรรค/แนวทางแก้ไข |
|---|---|---|---|---|
| | 10. จัดเจ้าหน้าที่คอยดูแลตรวจสอบรักษาด้านไม้ในพื้นที่สีเขียวให้มีสภาพสวยงามอย่างสม่ำเสมอ ตลอดระยะเวลาเปิดดำเนินการ นอกจากนี้ หากมีต้นไม้ได้รับความเสียหายหรือตายต้องปลูกทดแทนใหม่ทันที เพื่อเป็นการส่งเสริมการพัฒนาที่ยั่งยืนและเป็นการช่วยรักษาสภาพแวดล้อม สร้างทัศนียภาพและให้ความสำคัญกับคุณภาพชีวิตของผู้อาศัย และพื้นที่บริเวณโดยรอบโครงการ | ✓ - โครงการจัดให้มีการจัดจ้างคนดูแลสวนจากบริษัทเอกชนเข้ามาทำหน้าที่ดูแลพื้นที่สีเขียวภายในโครงการ โดยมีการรดน้ำต้นไม้ และตรวจสอบความสมบูรณ์ของต้นไม้เป็นประจำอย่างสม่ำเสมอทุกวัน รวมถึงมีการตัดแต่งกิ่งต้นไม้ไม่ให้ลุกล้ำพื้นที่ถนน และบริเวณหม้อแปลงไฟฟ้า ทั้งนี้ หากพบว่าต้นไม้ได้รับความเสียหาย หรือ ตายลง ทางโครงการจะดำเนินการปลูกใหม่ เพื่อทดแทนทันที เพื่อความปลอดภัยของผู้พักอาศัย และคงทัศนียภาพภายในโครงการให้สวยงามอยู่เสมอ | ภาพที่ 2.2-2<br>ภาพที่ 2.2-15<br>เอกสารแนบ 3 | - |

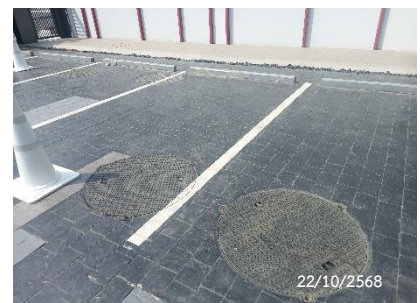
บริเวณระบบบำบัดน้ำเสียอาคาร A

| องค์ประกอบทางสิ่งแวดล้อม | มาตรการป้องกันและแก้ไขผลกระทบสิ่งแวดล้อม | ผลการปฏิบัติและรายละเอียดการปฏิบัติตามมาตรการฯ<br>✓ = ปฏิบัติ X = ไม่ได้ปฏิบัติ O = ปฏิบัติไม่ได้<br>● = ปฏิบัติได้แต่ไม่มีประสิทธิภาพ ● = ยังไม่ถึงเวลาปฏิบัติ | เอกสารอ้างอิง | ปัญหา/อุปสรรค/แนวทางแก้ไข |
|---|---|---|---|---|
| 2.2 นิเวศวิทยาทางน้ำ | 1. ดูแลรักษาระบบบำบัดน้ำเสียของโครงการให้สามารถทำงานได้อย่างมีประสิทธิภาพ | ✓ - โครงการจัดให้มีช่างเทคนิคประจำโครงการ คอยตรวจสอบดูแลระบบบำบัดน้ำเสียภายในโครงการให้อยู่ในสภาพดีเป็นประจำวันสม่ำเสมอ ทุกวัน วันละ 3 ครั้ง เวลา 08.00 น. – 14.00 น. 15.00 น. - 20.00 น. และเวลา 00.00 น.- 04.00 น. รวมถึงจัดให้มีการบำรุงรักษาเชิงป้องกัน (PM) จากส่วนกลางเป็นประจำทุก 4 เดือน | ภาพที่ 2.2-5<br>ภาพที่ 2.2-16<br>เอกสารแนบ 3 | - |

| องค์ประกอบทางสิ่งแวดล้อม | มาตรการป้องกันและแก้ไขผลกระทบสิ่งแวดล้อม | ผลการปฏิบัติและรายละเอียดการปฏิบัติตามมาตรการฯ<br>✓ = ปฏิบัติ X = ไม่ได้ปฏิบัติ O = ปฏิบัติไม่ได้<br>● = ปฏิบัติได้แต่ไม่มีประสิทธิภาพ ● = ยังไม่ถึงเวลาปฏิบัติ | เอกสารอ้างอิง | ปัญหา/อุปสรรค/แนวทางแก้ไข |
|---|---|---|---|---|
| 3.2 การบำบัดน้ำเสีย | 1. จัดให้มีระบบบำบัดน้ำเสียแบบเติมอากาศ ขนาด 150 ลูกบาศก์เมตร/วัน จำนวน 2 ชุด สำหรับรองรับน้ำเสียจากอาคาร A อาคารสโมสร และอาคารร้านค้า ปริมาณรวม 143.58 ลูกบาศก์เมตร/วัน จำนวน 1 ชุด และสำหรับรองรับน้ำเสียจากอาคาร B ปริมาณ 131.14 ลูกบาศก์เมตร/วัน จำนวน 1 ชุด เพื่อบำบัดน้ำเสียของ | ✓ - โครงการจัดให้มีการติดตั้งระบบบำบัดน้ำเสียชนิดเติมอากาศแบบตะกอนเร่ง (Activated sludge) ภายในโครงการ จำนวน 1 ชุด/อาคาร ซึ่งสามารถรองรับน้ำเสียภายในโครงการได้อย่างเพียงพอ รวมถึงจัดให้มีการจัดจ้าง บริษัท ทัช พร็อพเพอร์ตี้ จำกัด ให้เข้ามาดำเนินการเก็บตัวอย่างน้ำทิ้งภายในโครงการ เพื่อส่งวิเคราะห์คุณภาพน้ำทิ้งโดยห้องปฏิบัติการที่ได้มาตรฐาน เพื่อนำข้อมูลที่ได้มาใช้ในการ | ภาพที่ 2.2-5<br>เอกสารแนบ 4 | - |

| องค์ประกอบทางสิ่งแวดล้อม | มาตรการป้องกันและแก้ไขผลกระทบสิ่งแวดล้อม | ผลการปฏิบัติและรายละเอียดการปฏิบัติตามมาตรการ<br>✓ = ปฏิบัติ X = ไม่ได้ปฏิบัติ O = ปฏิบัติไม่ได้<br>● = ปฏิบัติได้แต่ไม่มีประสิทธิภาพ ● = ยังไม่ถึงเวลาปฏิบัติ | เอกสารอ้างอิง | ปัญหา/อุปสรรค/แนวทางแก้ไข |
|---|---|---|---|---|
| | 8. จัดให้มีระบบมิเตอร์ไฟฟ้าสำหรับระบบบำบัดน้ำเสียโดยเฉพาะแยกจากระบบไฟฟ้าอื่น ๆ เพื่อให้สามารถติดตามตรวจสอบการใช้งานระบบบำบัดน้ำเสียและให้เกิดความมั่นใจว่าโครงการจะเดินระบบบำบัดน้ำเสียตลอดระยะเวลาที่เปิดดำเนินการโครงการ | ✓ - โครงการจัดให้มีการติดตั้งระบบมิเตอร์ไฟฟ้าสำหรับระบบบำบัดน้ำเสียแยกจากระบบไฟฟ้าอื่น ๆ เพื่อติดตามตรวจสอบการทำงานของระบบบำบัดน้ำเสีย และช่วยประเมินประสิทธิภาพการทำงานของระบบบำบัดน้ำเสียภายในโครงการ โดยมีการติดตั้งมิเตอร์ไฟฟ้าสำหรับระบบบำบัดน้ำเสียไว้บริเวณห้องเครื่องไฟฟ้า (Main Distribution Board Room: MDB) | ภาพที่ 2.2-5 | - |

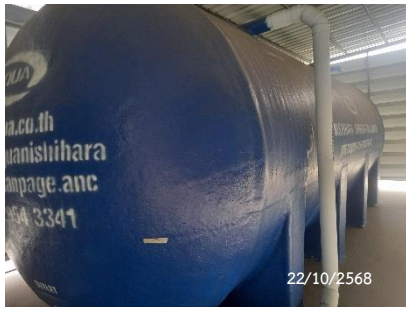
ถังเก็บน้ำชั้นดาดฟ้า

| องค์ประกอบทางสิ่งแวดล้อม | มาตรการป้องกันและแก้ไขผลกระทบสิ่งแวดล้อม | ผลการปฏิบัติและรายละเอียดการปฏิบัติตามมาตรการ<br>✓ = ปฏิบัติ X = ไม่ได้ปฏิบัติ O = ปฏิบัติไม่ได้<br>● = ปฏิบัติได้แต่ไม่มีประสิทธิภาพ ● = ยังไม่ถึงเวลาปฏิบัติ | เอกสารอ้างอิง | ปัญหา/อุปสรรค/แนวทางแก้ไข |
|---|---|---|---|---|
| 3.1 การใช้น้ำ | 1. จัดให้มีถังสำรองน้ำใช้รวมปริมาณน้ำสำรองภายในโครงการ 675.68 ลูกบาศก์เมตร แบ่งเป็นปริมาณน้ำสำรองเพื่อการอุปโภค - บริโภค 645.68 ลูกบาศก์เมตร และปริมาณน้ำสำรองเพื่อการดับเพลิง 30 ลูกบาศก์เมตร ซึ่งสามารถสำรองน้ำใช้ได้ไม่น้อยกว่า 1.8 วัน | ✓ - โครงการจัดให้มีการสำรองน้ำใช้ภายในโครงการ โดยการจัดให้มีถังเก็บน้ำขึ้นใต้ดิน จำนวน 2 ถัง/อาคาร และถังเก็บน้ำขึ้นตาดฟ้าจำนวน 2 ถัง/อาคาร ซึ่งสามารถสำรองน้ำใช้ภายในโครงการ เพื่อการอุปโภค - บริโภค และใช้เป็นน้ำสำรองดับเพลิงภายในโครงการได้อย่างเพียงพอ โดยสามารถสำรองน้ำใช้ภายในโครงการได้ไม่น้อยกว่า 2 วัน | ภาพที่ 2.2-6 | - |

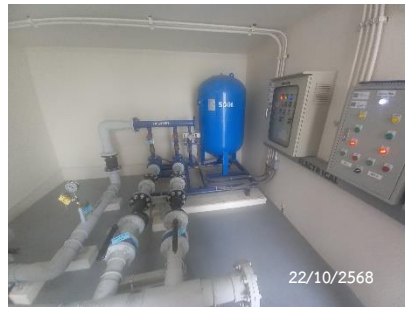
Booster Pump

| องค์ประกอบทางสิ่งแวดล้อม | มาตรการป้องกันและแก้ไขผลกระทบสิ่งแวดล้อม | ผลการปฏิบัติและรายละเอียดการปฏิบัติตามมาตรการฯ<br>✓ = ปฏิบัติ X = ไม่ได้ปฏิบัติ O = ปฏิบัติไม่ได้<br>● = ปฏิบัติได้แต่ไม่มีประสิทธิภาพ ● = ยังไม่ถึงเวลาปฏิบัติ | เอกสารอ้างอิง | ปัญหา/อุปสรรค/แนวทางแก้ไข |
|---|---|---|---|---|
| | 6. ตรวจสอบเส้นท่อประปาและการทำงานของเครื่องสูบน้ำและวาล์วต่าง ๆ เดือนละ 1 ครั้งตลอดระยะเวลาเปิดดำเนินการ | ✓ - โครงการจัดให้มีช่างเทคนิคประจำโครงการ คอยตรวจสอบดูแลระบบเส้นท่อประปา และระบบสูบน้ำภายในโครงการให้อยู่ในสภาพดีเป็นประจำอย่างสม่ำเสมอทุกวัน วันละ 3 ครั้ง เวลา 08.00 น. – 14.00 น. 15.00 น. – 20.00 น. และเวลา 00.00 น. – 04.00 น. โดยมีการตรวจสอบโครงสร้างถังสำรองน้ำใช้ รอยรั่วของระบบเส้นท่อประปา และลักษณะทางกายภาพของน้ำประปา เป็นต้น รวมถึงจัดให้มีการบำรุงรักษาเชิงป้องกัน (PM) จากส่วนกลางเป็นประจำทุก 4 เดือน | ภาพที่ 2.2-6<br>ภาพที่ 2.2-16<br>เอกสารแนบ 3 | - |

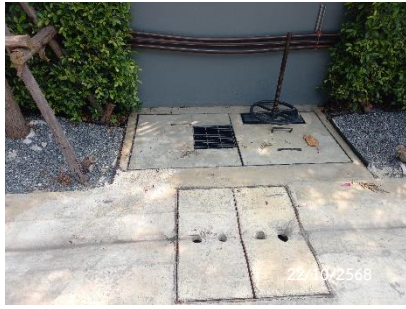
บ่อพักน้ำสุดท้าย

| องค์ประกอบทางสิ่งแวดล้อม | มาตรการป้องกันและแก้ไขผลกระทบสิ่งแวดล้อม | ผลการปฏิบัติและรายละเอียดการปฏิบัติตามมาตรการฯ<br>✓ = ปฏิบัติ X = ไม่ได้ปฏิบัติ O = ปฏิบัติไม่ได้<br>● = ปฏิบัติได้แต่ไม่มีประสิทธิภาพ ● = ยังไม่ถึงเวลาปฏิบัติ | เอกสารอ้างอิง | ปัญหา/อุปสรรค/แนวทางแก้ไข |
|---|---|---|---|---|
| | 2. จัดให้มีบ่อเก็บน้ำที่ผ่านการบำบัดแล้วสำหรับรดน้ำต้นไม้ขนาด 9 ลูกบาศก์เมตร ภายในติดตั้งระบบฆ่าเชื้อโรคด้วยเครื่องผลิตโอโซนขนาด 40 กรัม/ชั่วโมง จำนวน 1 เครื่อง มีชุดกำเนิดโอโซนซึ่งเป็นอุปกรณ์หลักในการสร้างก๊าซโอโซน ได้แก่ 1) แผงวงจรสร้างความถี่สูง 2) หม้อแปลงไฟฟ้าแรงดันสูง และ 3) หลอดผลิตโอโซน | ✓ - โครงการจัดให้มีบ่อเก็บน้ำที่ผ่านการบำบัดแล้วสำหรับรดน้ำต้นไม้ โดยภายในติดตั้งระบบฆ่าโรคด้วยรังสียูวี จำนวน 1 ชุด ซึ่งสามารถฆ่าเชื้อโรคในบ่อเก็บน้ำที่ผ่านการบำบัดแล้วได้อย่างเพียงพอ | ภาพที่ 2.2-8 | - |

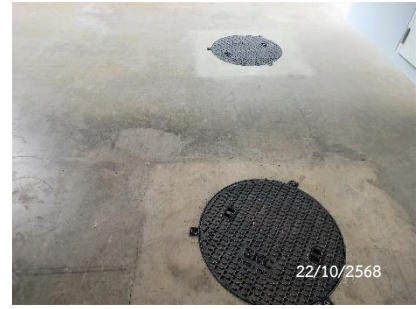
บ่อพักน้ำทั้งสำหรับรดน้ำต้นไม้

| องค์ประกอบทางสิ่งแวดล้อม | มาตรการป้องกันและแก้ไขผลกระทบสิ่งแวดล้อม | ผลการปฏิบัติและรายละเอียดการปฏิบัติตามมาตรการฯ<br>✓ = ปฏิบัติ X = ไม่ได้ปฏิบัติ O = ปฏิบัติไม่ได้<br>● = ปฏิบัติได้แต่ไม่มีประสิทธิภาพ ● = ยังไม่ถึงเวลาปฏิบัติ | เอกสารอ้างอิง | ปัญหา/อุปสรรค/แนวทางแก้ไข |
|---|---|---|---|---|
| | 3. กำหนดให้มีมาตรการดูแลรักษาการทำงานของระบบโอโซน (Ozone Generator) และมาตรการด้านความปลอดภัยในการใช้งาน ดังนี้<br>1) จัดให้มีการจดบันทึกประจำวันเกี่ยวกับสภาพทั่วไปของระบบโอโซน โดยจะต้องตรวจไม่พบค่าเชื้อโรคในน้ำที่ผ่านการบำบัดด้วยระบบโอโซน (อนุโลมให้ได้ Coliform < 14 fecal coli/100 ml) | ✓ - โครงการจัดให้มีช่างเทคนิคประจำโครงการ คอยตรวจสอบดูแลการทำงานของระบบฆ่าโรคด้วยรังสียูวี ให้อยู่ในสภาพดีเป็นประจำอย่างสม่ำเสมอทุกวัน วันละ 3 ครั้ง เวลา 08.00 น. – 14.00 น. 15.00 น. - 20.00 น. และเวลา 00.00 น.- 04.00 น. รวมถึงจัดให้มีการบำรุงรักษาเชิงป้องกัน (PM) จากส่วนกลางเป็นประจำทุก 4 เดือน | ภาพที่ 2.2-8<br>ภาพที่ 2.2-16<br>เอกสารแนบ 3 | - |
