## บทที่ 2

### ผลการปฏิบัติตามมาตรการป้องกันและแก้ไขผลกระทบสิ่งแวดล้อม

บริษัท เมเจอร์ ดีเวลลอปเม้นท์ เอสเตท จำกัด เป็นผู้พัฒนาโครงการ Maestro 12 Residences ปัจจุบันโครงการฯ ได้ดำเนินการก่อสร้างแล้วเสร็จ และได้มีการจัดตั้งนิติบุคคลเข้ามาบริหารจัดการแล้ว โดยตัวโครงการเป็นอาคารชุดพักอาศัย ประกอบด้วย อาคารสูง 8 ชั้น และชั้นใต้ดิน 3 ชั้น จำนวน 1 อาคาร มีจำนวนห้องพักอาศัย 131 ห้อง และห้องชุดสำหรับใช้ประโยชน์เป็นสำนักงาน 1 ห้อง ตั้งอยู่เลขที่ 368 ถนนเพชรบุรี แขวงถนนเพชรบุรี เขตราชเทวี กรุงเทพมหานคร โดยโครงการได้จัดทำรายงานการประเมินผลกระทบสิ่งแวดล้อม และได้ผ่านการพิจารณาเห็นชอบรายงานฯ ตามหนังสือจากสำนักงานนโยบายและแผนทรัพยากรธรรมชาติและสิ่งแวดล้อม เลขที่ ทส 1009.5/3691 ลงวันที่ 2 เมษายน พ.ศ. 2557 โดยหนังสือเห็นชอบได้กำหนดมาตรการป้องกันและแก้ไขผลกระทบสิ่งแวดล้อมและมาตรการติดตามตรวจสอบผลกระทบสิ่งแวดล้อม เพื่อเป็นแนวทางการปฏิบัติ รวมถึงการเสนอรายงานผลการปฏิบัติตามมาตรการดังกล่าว ต่อสำนักงานนโยบายและแผนทรัพยากรธรรมชาติและสิ่งแวดล้อม (สผ.) และหน่วยงานที่เกี่ยวข้อง เพื่อพิจารณาทุก 6 เดือน

**ตารางที่ 2.2-1 ผลการปฏิบัติตามมาตรการป้องกันและแก้ไขผลกระทบสิ่งแวดล้อมของโครงการ Maestro 12 Residences ระยะดำเนินการ**

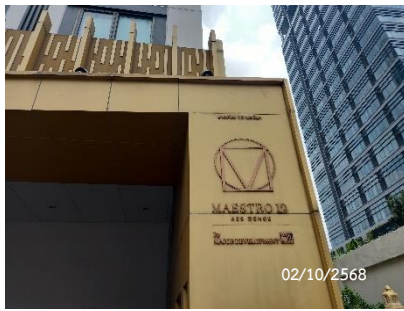
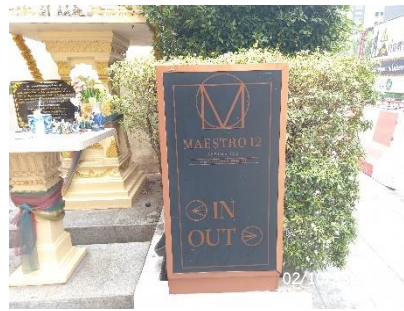
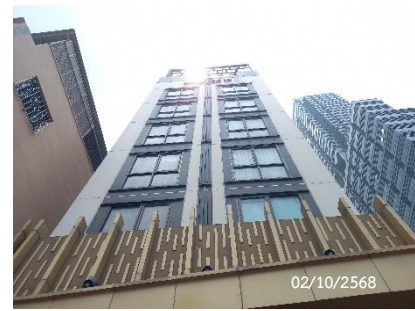
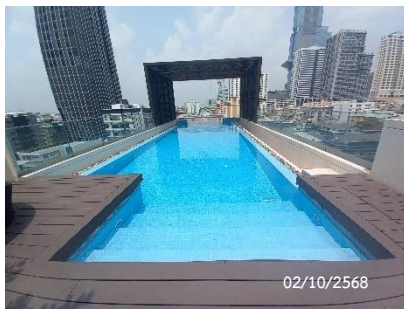
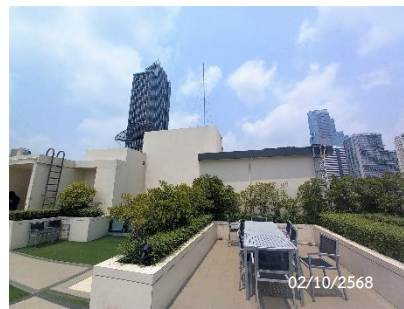
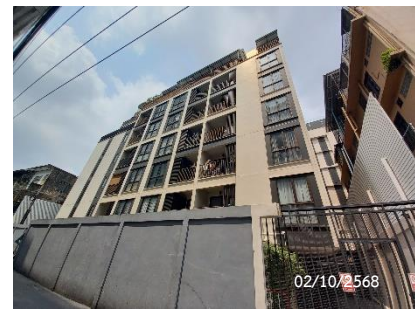
ภาพที่ 2.2-1 สภาพแวดล้อมรอบโครงการ

| องค์ประกอบทางสิ่งแวดล้อม | มาตรการป้องกันและแก้ไขผลกระทบสิ่งแวดล้อม | ผลการปฏิบัติและรายละเอียดการปฏิบัติตามมาตรการฯ<br>✓ = ปฏิบัติ X = ไม่ได้ปฏิบัติ ○ = ปฏิบัติไม่ได้<br>● = ปฏิบัติได้แต่ไม่มีประสิทธิภาพ ● = ยังไม่ถึงเวลาปฏิบัติ | เอกสารอ้างอิง | ปัญหา/อุปสรรค/แนวทางแก้ไข |
|---|---|---|---|---|
| 1.1 สภาพภูมิประเทศ | 1. ดูแลรักษาสภาพแวดล้อมของโครงการและพื้นที่โดยรอบให้มีสภาพดีอยู่เสมอ | ✓ - โครงการจัดให้มีช่างเทคนิคประจำโครงการคอยตรวจสอบดูแลโครงสร้างอาคาร และระบบสาธารณูปโภคต่าง ๆ ภายในโครงการให้พร้อมสำหรับการใช้งานเป็นประจำอย่างสม่ำเสมอ รวมถึงจัดให้มีพนักงานทำความสะอาดประจำโครงการทำหน้าที่ดูแลความสะอาดบริเวณพื้นที่ส่วนกลาง ถนน พื้นที่จอดรถ และพื้นที่โดยรอบโครงการเป็นประจำอย่างสม่ำเสมอทุกวัน ทั้งนี้ โครงการจัดให้มีการจ้างบริษัทเอกชนที่เชื่อถือได้ให้เข้ามาดำเนินการตรวจสอบเป็นประจำอย่างสม่ำเสมอทุกปี | ภาพที่ 2.2-1<br>ภาพที่ 2.2-15<br>เอกสารแนบ 2<br>เอกสารแนบ 3 | - |

| องค์ประกอบทางสิ่งแวดล้อม | มาตรการป้องกันและแก้ไขผลกระทบสิ่งแวดล้อม | ผลการปฏิบัติและรายละเอียดการปฏิบัติตามมาตรการ<br>✓ = ปฏิบัติ X = ไม่ได้ปฏิบัติ ○ = ปฏิบัติไม่ได้<br>● = ปฏิบัติได้แต่ไม่มีประสิทธิภาพ ● = ยังไม่ถึงเวลาปฏิบัติ | เอกสารอ้างอิง | ปัญหา/อุปสรรค/แนวทางแก้ไข |
|---|---|---|---|---|
| | 4. ก่อรั้วทึบความสูง 3 เมตร โดยรอบโครงการ | ✓ - โครงการจัดให้มีรั้วทึบความสูง 3 เมตร โดยรอบโครงการ | ภาพที่ 2.2-1 | - |

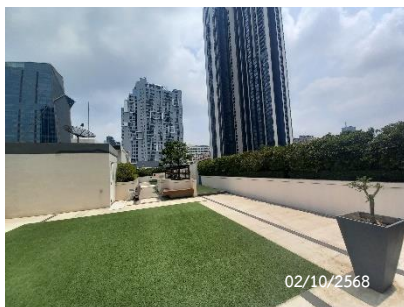
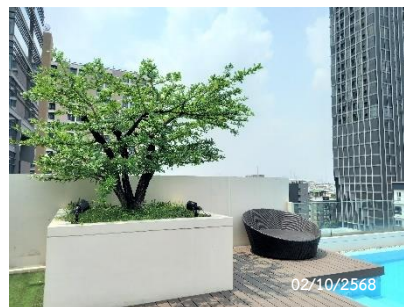
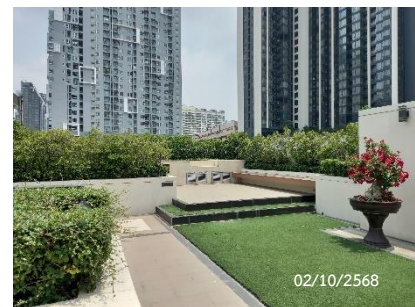
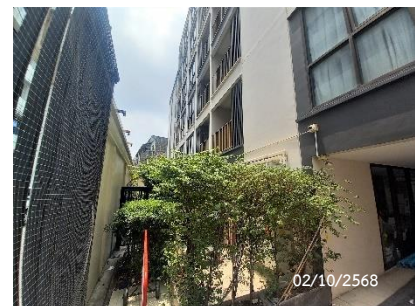
ภาพที่ 2.2-2 พื้นที่สีเขียว

| องค์ประกอบทางสิ่งแวดล้อม | มาตรการป้องกันและแก้ไขผลกระทบสิ่งแวดล้อม | ผลการปฏิบัติและรายละเอียดการปฏิบัติตามมาตรการ<br>✓ = ปฏิบัติ X = ไม่ได้ปฏิบัติ ○ = ปฏิบัติไม่ได้<br>● = ปฏิบัติได้แต่ไม่มีประสิทธิภาพ ● = ยังไม่ถึงเวลาปฏิบัติ | เอกสารอ้างอิง | ปัญหา/อุปสรรค/แนวทางแก้ไข |
|---|---|---|---|---|
| | 7. จัดเจ้าหน้าที่คอยดูแลตรวจสอบรักษาดันไม้น้ำมันในพื้นที่สีเขียวให้มีสภาพสวยงามอย่างสม่ำเสมอตลอดระยะดำเนินการโครงการ นอกจากนี้หากมีต้นไม้ได้รับความเสียหาย หรือตายต้องปลูกต้นใหม่ทดแทนทันที | ✓ - โครงการจัดให้มีคนสวนคอยตรวจสอบ ดูแลต้นไม้ในพื้นที่สีเขียวให้มีสภาพสวยงามอย่างสม่ำเสมอ โดยจัดให้มีการรดน้ำต้นไม้ทุกวัน และตัดแต่งกิ่งไม้ทุก 2 เดือน/ครั้ง ตลอดระยะดำเนินการ ทั้งนี้ หากพบว่าต้นไม้ได้รับความเสียหาย หรือตายต้องปลูกต้นใหม่ทดแทนทันที | ภาพที่ 2.2-2<br>เอกสารแนบ 3 | - |

| องค์ประกอบทางสิ่งแวดล้อม | มาตรการป้องกันและแก้ไขผลกระทบสิ่งแวดล้อม | ผลการปฏิบัติและรายละเอียดการปฏิบัติตามมาตรการ<br>✓ = ปฏิบัติ X = ไม่ได้ปฏิบัติ ○ = ปฏิบัติไม่ได้<br>● = ปฏิบัติได้แต่ไม่มีประสิทธิภาพ ● = ยังไม่ถึงเวลาปฏิบัติ | เอกสารอ้างอิง | ปัญหา/อุปสรรค/แนวทางแก้ไข |
|---|---|---|---|---|
| 1.3 คุณภาพอากาศ (ต่อ) | 9. หมั่นดูแลตรวจสอบพื้นที่สีเขียวในโครงการให้มีสภาพสวยงามอย่างสม่ำเสมอตลอดระยะเวลาดำเนินโครงการเพื่อเป็นการส่งเสริมการพัฒนาที่ยั่งยืน และเป็นการช่วยรักษาสภาพแวดล้อม สร้างทัศนียภาพ และให้ความสำคัญกับคุณภาพชีวิตของผู้อยู่อาศัย และพื้นที่บริเวณรอบโครงการ | ✓ - โครงการจัดให้มีคนสวนคอยตรวจสอบ ดูแลต้นไม้ในพื้นที่สีเขียวให้มีสภาพสวยงามอย่างสม่ำเสมอ โดยจัดให้มีการรดน้ำต้นไม้ทุกวัน และตัดแต่งกิ่งไม้ทุก 2 เดือน/ครั้ง ตลอดระยะดำเนินโครงการ ทั้งนี้ หากพบว่าต้นไม้ได้รับความเสียหาย หรือตายต้องปลูกต้นไม้ทดแทนทันที | ภาพที่ 2.2-2<br>เอกสารแนบ 3 | - |

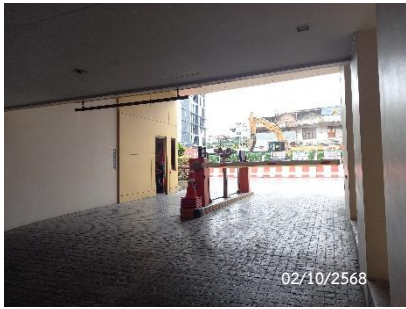
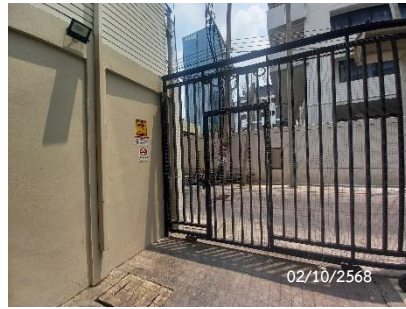
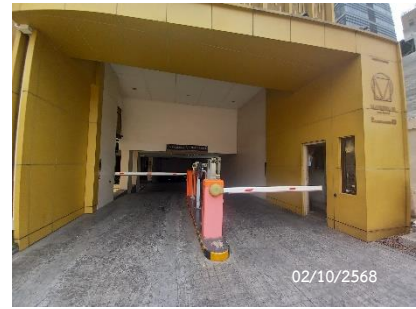
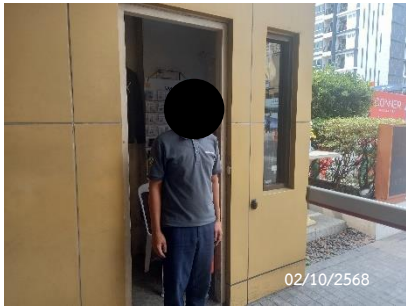
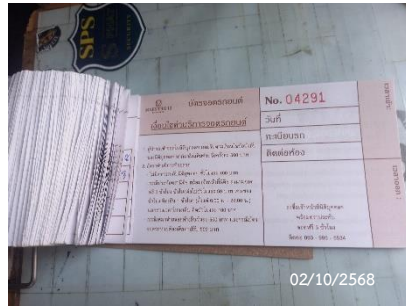
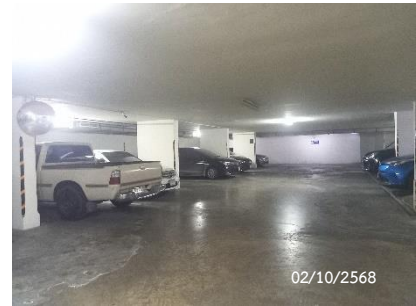
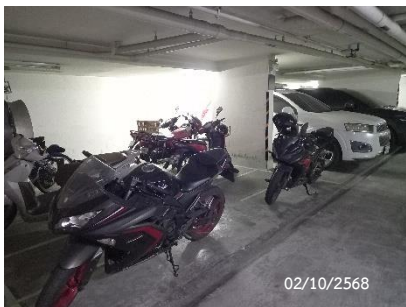
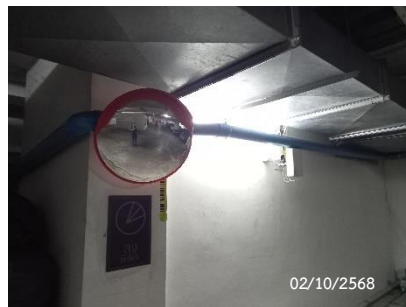
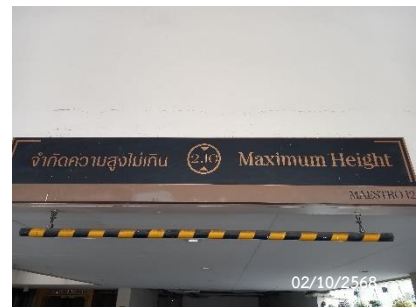
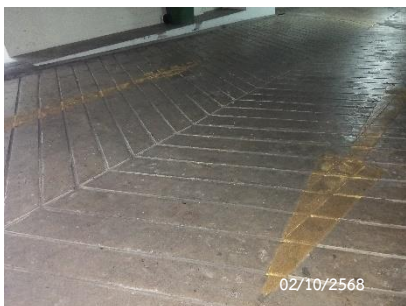
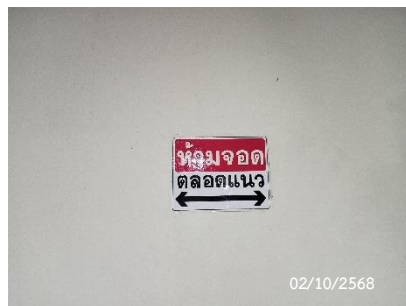
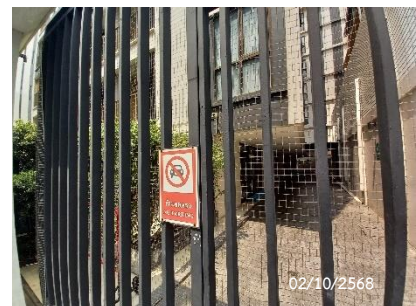
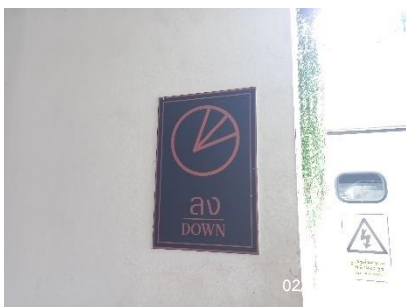
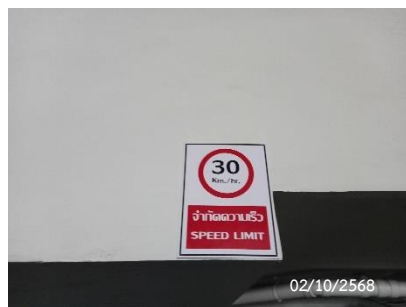
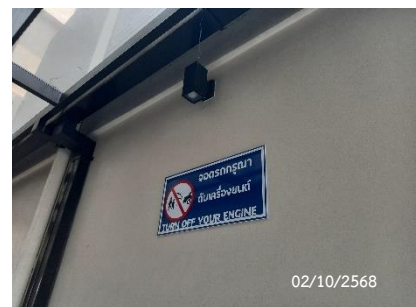
ภาพที่ 2.2-3 ป้ายจราจรและพื้นที่จอดรถ

| องค์ประกอบทางสิ่งแวดล้อม | มาตรการป้องกันและแก้ไขผลกระทบสิ่งแวดล้อม | ผลการปฏิบัติและรายละเอียดการปฏิบัติตามมาตรการ<br>✓ = ปฏิบัติ X = ไม่ได้ปฏิบัติ ○ = ปฏิบัติไม่ได้<br>● = ปฏิบัติได้แต่ไม่มีประสิทธิภาพ ● = ยังไม่ถึงเวลาปฏิบัติ | เอกสารอ้างอิง | ปัญหา/อุปสรรค/แนวทางแก้ไข |
|---|---|---|---|---|
| 1.3 คุณภาพอากาศ | 1. จำกัดความเร็วของรถที่เข้า - ออกมีความเร็วไม่เกิน 30 กิโลเมตร/ชั่วโมง | ✓ - โครงการจัดให้มีการจำกัดความเร็วของรถที่เข้า - ออกโครงการ โดยการติดตั้งป้ายจำกัดความเร็วไม่เกิน 30 กิโลเมตร/ชั่วโมง รวมถึงจัดให้มีเจ้าหน้าที่รักษาความปลอดภัยอำนวยความสะดวกด้านการจราจร และควบคุมการปฏิบัติตามกฎจราจรอย่างเคร่งครัดบริเวณทางเข้า - ออกโครงการ ตลอด 24 ชั่วโมง | ภาพที่ 2.2-3 | - |
| | 2. ติดตั้งป้ายเตือน “ห้ามติดเครื่องขณะจอดรถ” ไว้ในพื้นที่จอดรถของอาคาร ให้สังเกตเห็นได้อย่างชัดเจนและทั่วถึงและกำชับให้เจ้าหน้าที่ควบคุมดูแลอย่างเคร่งครัดเพื่อลดผลกระทบด้านอากาศเสีย เสียง และความร้อนที่เกิดจากรถยนต์ | ✓ - โครงการจัดให้มีการติดป้าย “กรุณาดับเครื่องยนต์” บริเวณถนน และพื้นที่จอดรถภายในโครงการ ในตำแหน่งที่สามารถมองเห็นได้อย่างชัดเจน | ภาพที่ 2.2-3 | - |

| องค์ประกอบทางสิ่งแวดล้อม | มาตรการป้องกันและแก้ไขผลกระทบสิ่งแวดล้อม | ผลการปฏิบัติและรายละเอียดการปฏิบัติตามมาตรการ<br>✓ = ปฏิบัติ X = ไม่ได้ปฏิบัติ ○ = ปฏิบัติไม่ได้<br>● = ปฏิบัติได้แต่ไม่มีประสิทธิภาพ ● = ยังไม่ถึงเวลาปฏิบัติ | เอกสารอ้างอิง | ปัญหา/อุปสรรค/แนวทางแก้ไข |
|---|---|---|---|---|
| 1.4 เสียง | 1. จำกัดความเร็วของรถที่เข้า - ออกมีความเร็วไม่เกิน 30 กิโลเมตร/ชั่วโมง | ✓ - โครงการจัดให้มีการจำกัดความเร็วของรถที่เข้า - ออกโครงการ โดยการติดตั้งป้ายจำกัดความเร็วไม่เกิน 30 กิโลเมตร/ชั่วโมง รวมถึงจัดให้มีเจ้าหน้าที่รักษาความปลอดภัยอำนวยความสะดวกด้านการจราจร และควบคุมการปฏิบัติตามกฎจราจรอย่างเคร่งครัดบริเวณทางเข้า - ออกโครงการ ตลอด 24 ชั่วโมง | ภาพที่ 2.2-3 | - |

| องค์ประกอบทางสิ่งแวดล้อม | มาตรการป้องกันและแก้ไขผลกระทบสิ่งแวดล้อม | ผลการปฏิบัติและรายละเอียดการปฏิบัติตามมาตรการ<br>✓ = ปฏิบัติ X = ไม่ได้ปฏิบัติ ○ = ปฏิบัติไม่ได้<br>● = ปฏิบัติได้แต่ไม่มีประสิทธิภาพ ● = ยังไม่ถึงเวลาปฏิบัติ | เอกสารอ้างอิง | ปัญหา/อุปสรรค/แนวทางแก้ไข |
|---|---|---|---|---|
| 1.4 เสียง (ต่อ) | 7. ติดตั้งป้ายเตือน “ดับเครื่องทุกครั้งขณะจอดรถ” ไว้บริเวณที่จอดรถ เพื่อลดเสียงที่เกิดขึ้นจากเครื่องยนต์ | ✓ - โครงการจัดให้มีการติดป้าย “กรุณาดับเครื่องยนต์” บริเวณถนน และพื้นที่จอดรถภายในโครงการ ในตำแหน่งที่สามารถมองเห็นได้อย่างชัดเจน | ภาพที่ 2.2-3 | - |
| | 8. ควบคุมความเร็วของการใช้รถในบริเวณพื้นที่โครงการ เช่น ติดป้ายจำกัดความเร็ว เพื่อช่วยลดระดับเสียงที่เกิดจากการแล่นของรถยนต์ลงไปด้วย | ✓ - โครงการจัดให้มีการจำกัดความเร็วของรถที่เข้า - ออกโครงการ โดยการติดตั้งป้ายจำกัดความเร็วไม่เกิน 30 กิโลเมตร/ชั่วโมง รวมถึงจัดให้มีเจ้าหน้าที่รักษาความปลอดภัยอำนวยความสะดวกการจราจรและควบคุมความเร็วเข้า - ออกโครงการ | ภาพที่ 2.2-3 | - |

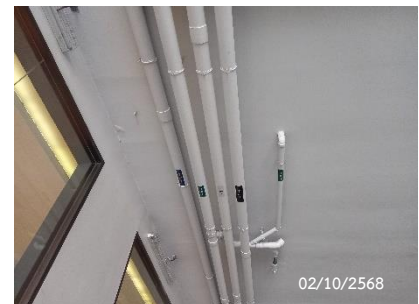
#### ภาพที่ 2.2-6 ระบบน้ำใช้

| องค์ประกอบทางสิ่งแวดล้อม | มาตรการป้องกันและแก้ไขผลกระทบสิ่งแวดล้อม | ผลการปฏิบัติและรายละเอียดการปฏิบัติตามมาตรการ<br>✓ = ปฏิบัติ X = ไม่ได้ปฏิบัติ ○ = ปฏิบัติไม่ได้<br>● = ปฏิบัติได้แต่ไม่มีประสิทธิภาพ ● = ยังไม่ถึงเวลาปฏิบัติ | เอกสารอ้างอิง | ปัญหา/อุปสรรค/แนวทางแก้ไข |
|---|---|---|---|---|
| 3.1 การใช้น้ำ | 1. จัดถังเก็บน้ำใต้ดิน (คสล.) จำนวน 1 ถัง ความจุ 124.50 ลูกบาศก์เมตร (เพื่อการอุปโภค-บริโภค) สามารถสำรองเพื่อการอุปโภคได้ 1.20 วัน | ✓ - โครงการจัดให้มีถังเก็บน้ำใต้ดิน (คสล.) จำนวน 1 ถัง เพื่อเก็บน้ำไว้ใช้ในกรณีที่โครงการ ซึ่งเพียงพอต่อความต้องการของผู้พักอาศัยภายในโครงการ | ภาพที่ 2.2-6 | - |
| | 2. จัดให้มีเจ้าหน้าที่คอยตรวจสอบดูแลรักษาระบบจ่ายน้ำระบบเส้นท่อประปา ก๊อกน้ำ หรือเครื่องสุขภัณฑ์ต่าง ๆ ของโครงการให้อยู่ในสภาพดีอยู่เสมอ หากพบว่าชำรุดเสียหายให้ซ่อมทันที เพื่อป้องกันการสูญเสียน้ำโดยเปล่าประโยชน์ และป้องกันการปนเปื้อนของน้ำประปา | ✓ - โครงการจัดให้มีเจ้าหน้าที่คอยตรวจสอบ ดูแลรักษาระบบจ่ายน้ำ ระบบเส้นท่อประปา ก๊อกน้ำ หรือเครื่องสุขภัณฑ์ต่าง ๆ ของโครงการให้อยู่ในสภาพดี พร้อมใช้งานอยู่เสมอทุก 6 เดือน/ครั้ง ทั้งนี้ หากพบว่าการชำรุดเสียหายโครงการจะจัดให้มีช่างเทคนิคมาแก้ไข ปรับปรุงทันที | ภาพที่ 2.2-6<br>เอกสารแนบ 3 | - |

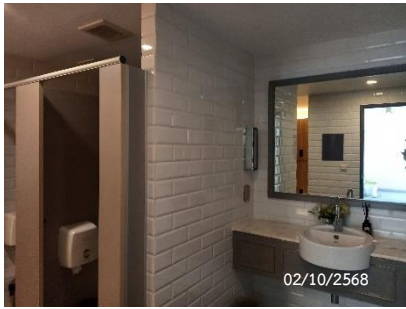
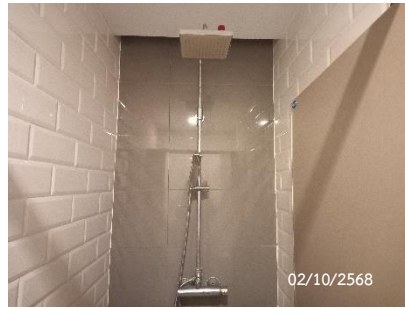
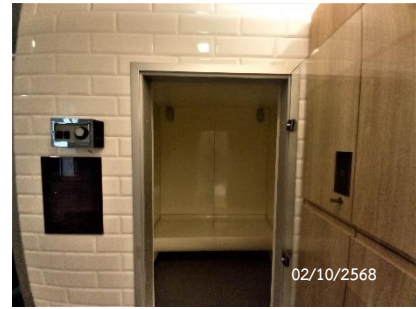
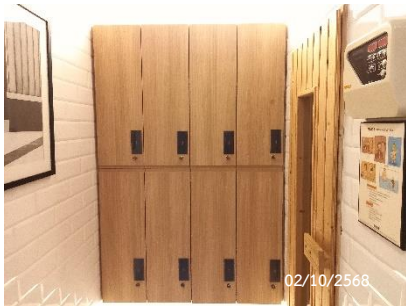
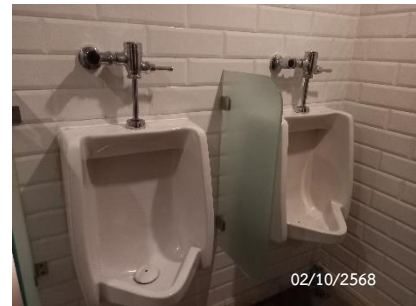
ภาพที่ 2.2-7 สุขภัณฑ์ที่ใช้ภายในโครงการ

| องค์ประกอบทางสิ่งแวดล้อม | มาตรการป้องกันและแก้ไขผลกระทบสิ่งแวดล้อม | ผลการปฏิบัติและรายละเอียดการปฏิบัติตามมาตรการ<br>✓ = ปฏิบัติ X = ไม่ได้ปฏิบัติ ○ = ปฏิบัติไม่ได้<br>● = ปฏิบัติได้แต่ไม่มีประสิทธิภาพ ● = ยังไม่ถึงเวลาปฏิบัติ | เอกสารอ้างอิง | ปัญหา/อุปสรรค/แนวทางแก้ไข |
|---|---|---|---|---|
| | 5. ออกแบบหรือเลือกสุขภัณฑ์ประหยัดน้ำใช้ภายในโครงการ | ✓ - โครงการจัดให้มีการเลือกสุขภัณฑ์ที่ประหยัดน้ำภายในโครงการ รวมถึงจัดให้มีการประชาสัมพันธ์รณรงค์ให้ผู้พักอาศัยภายในโครงการและพนักงานทุกคนใช้น้ำอย่างประหยัด บริเวณบอร์ดประชาสัมพันธ์ หน้าจอประชาสัมพันธ์ และระบบออนไลน์ของโครงการ | ภาพที่ 2.2-7<br>ภาพที่ 2.2-14 | - |

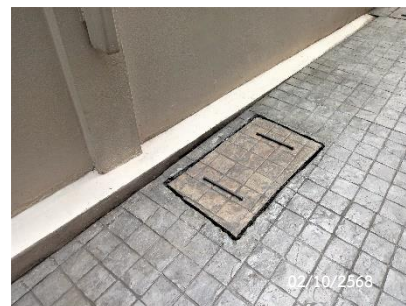
ภาพที่ 2.2-8 ระบบระบายน้ำ

| องค์ประกอบทางสิ่งแวดล้อม | มาตรการป้องกันและแก้ไขผลกระทบสิ่งแวดล้อม | ผลการปฏิบัติและรายละเอียดการปฏิบัติตามมาตรการฯ<br>✓ = ปฏิบัติ X = ไม่ได้ปฏิบัติ ○ = ปฏิบัติไม่ได้<br>● = ปฏิบัติได้แต่ไม่มีประสิทธิภาพ ● = ยังไม่ถึงเวลาปฏิบัติ | | เอกสารอ้างอิง | ปัญหา/อุปสรรค/แนวทางแก้ไข |
|---|---|---|---|---|---|
| 3.3 การระบายน้ำและการป้องกันน้ำท่วม | 1. จัดท่อระบายน้ำขนาดเส้นผ่านศูนย์กลาง 0.60 ลูกบาศก์เมตร สามารถหน่วงน้ำในเส้นท่อได้ 42.39 ลูกบาศก์เมตร ก่อนรวบรวมเข้าสู่ท่อระบายน้ำด้านหน้าโครงการริมถนนเพชรบุรีต่อไป | ✓ | - โครงการจัดให้มีรางระบายน้ำ และบ่อพักน้ำฝนโดยรอบโครงการ ซึ่งจะรวบรวมน้ำไปยังบ่อหน่วงน้ำด้านหน้าโครงการ เพื่อควบคุมอัตราการไหลของน้ำไม่ให้เกินอัตราการไหลก่อนมีการพัฒนาโครงการ จากนั้นจึงระบายน้ำออกสู่ระบบระบายน้ำสาธารณะด้านหน้าโครงการริมถนนเพชรบุรีต่อไป | ภาพที่ 2.2-8 | - |

| องค์ประกอบทางสิ่งแวดล้อม | มาตรการป้องกันและแก้ไขผลกระทบสิ่งแวดล้อม | ผลการปฏิบัติและรายละเอียดการปฏิบัติตามมาตรการ<br>✓ = ปฏิบัติ X = ไม่ได้ปฏิบัติ ○ = ปฏิบัติไม่ได้<br>● = ปฏิบัติได้แต่ไม่มีประสิทธิภาพ ● = ยังไม่ถึงเวลาปฏิบัติ | เอกสารอ้างอิง | ปัญหา/อุปสรรค/แนวทางแก้ไข |
|---|---|---|---|---|
| 3.3 การระบายน้ำและการป้องกันน้ำท่วม (ต่อ) | 2. ดูแลรักษาระบบระบายน้ำ เช่น ตะแกรงดักขยะ ท่อระบายน้ำ และบ่อหน่วงน้ำรวมถึงเครื่องสูบน้ำ อุปกรณ์ต่างให้มีสภาพดีอยู่เสมอ | ✓ - โครงการจัดให้ช่างเทคนิคประจำโครงการดูแลรักษาระบบระบายน้ำ เช่น ตะแกรงดักขยะ ท่อระบายน้ำ และบ่อหน่วงน้ำ รวมถึงเครื่องสูบน้ำ อุปกรณ์ต่าง ๆ เป็นประจำอย่างสม่ำเสมอทุกปี | ภาพที่ 2.2-8<br>เอกสารแนบ 3 | - |

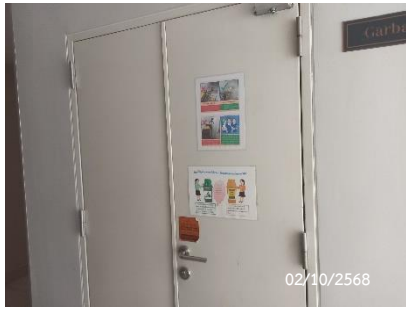
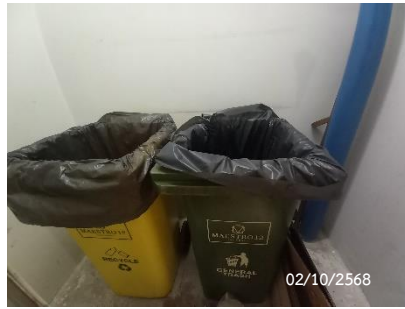
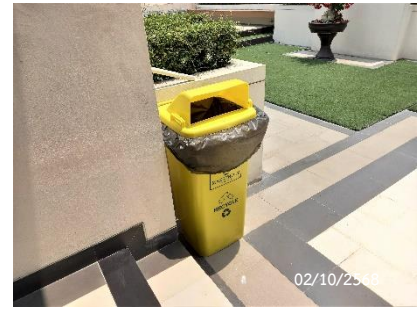
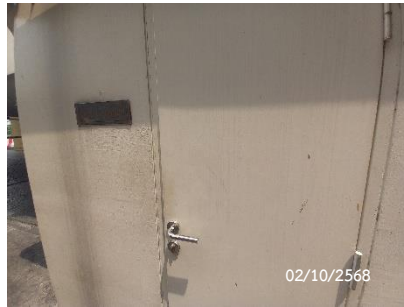
### ภาพที่ 2.2-9 การจัดการมูลฝอย

| องค์ประกอบทางสิ่งแวดล้อม | มาตรการป้องกันและแก้ไขผลกระทบสิ่งแวดล้อม | ผลการปฏิบัติและรายละเอียดการปฏิบัติตามมาตรการ<br>✓ = ปฏิบัติ X = ไม่ได้ปฏิบัติ ○ = ปฏิบัติไม่ได้<br>● = ปฏิบัติได้แต่ไม่มีประสิทธิภาพ ● = ยังไม่ถึงเวลาปฏิบัติ | เอกสารอ้างอิง | ปัญหา/อุปสรรค/แนวทางแก้ไข |
|---|---|---|---|---|
| 3.4 การจัดการขยะ | 1. ส่วนพักอาศัยจะจัดวางถังขยะแห้ง 150 ลิตร จำนวน 1 ถัง ถังขยะเปียก 100 ลิตร จำนวน 1 ถัง และถังขยะอันตราย 50 ลิตร จำนวน 1 ถัง ทุกถังมีฝาปิดมิดชิด โดยถังขยะอันตรายจะติดป้ายข้างถังว่า “ถังขยะอันตราย” โดยภายในถังขยะจะรองด้วยถุงพลาสติกสีดำ ไว้ทุกชั้นบริเวณห้องพักขยะประจำชั้น | ✓ - โครงการจัดให้มีห้องพักขยะประจำชั้นที่ที่ประตูมิดชิดประจำทุกชั้นที่มีห้องพักอาศัย จำนวน 1 ห้อง/ชั้น โดยภายในจัดให้มีถังขยะที่รองด้วยถุงดำ จำนวน 2 ถัง (ถังขยะเปียก และถังขยะทั่วไป) | ภาพที่ 2.2-9 | - |
| | 2. ห้องสำนักงานนิติบุคคลจะจัดถังรองรับขยะขนาด 50 ลิตร จำนวน 3 ถัง แยกเป็นขยะเปียก ขยะแห้ง และขยะอันตราย โดยภายในถังขยะอันตรายจะรองด้วยถุงพลาสติก | ✓ - โครงการจัดให้มีถังขยะขนาดเล็ก จำนวน 1 ถัง วางไว้บริเวณห้องนิติบุคคล เนื่องจากพื้นที่ดังกล่าวอยู่ใกล้กับห้องพักขยะรวมของโครงการ เมื่อมีขยะประมาณ 3 ใน 4 ของถังพนักงานจะนำไปทิ้งที่ห้องพักขยะรวมทันที | ภาพที่ 2.2-9 | - |
| | 3. พื้นที่ส่วนกลาง เช่น โถงต้อนรับ สรรว่ายน้ำ และพื้นที่จอดรถ เป็นต้น จะจัดวางถังขยะขนาด 30 ลิตร จุกละ 2 ถัง ตามความเหมาะสม โดยติดตั้งป้ายข้างถังว่า “ถังขยะเปียก” และ “ถังขยะ | ✓ - โครงการจัดให้มีถังขยะวางไว้บริเวณพื้นที่ส่วนกลาง เพื่อรองรับขยะจากผู้มาใช้บริการพื้นที่ดังกล่าว และจัดให้มีพนักงานทำความสะอาดคอยตรวจสอบดูแลความสะอาดบริเวณดังกล่าวเป็นประจำอย่างสม่ำเสมอทุกวัน | ภาพที่ 2.2-9<br>เอกสารแนบ 3 | - |

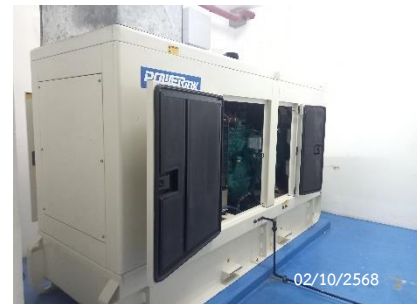
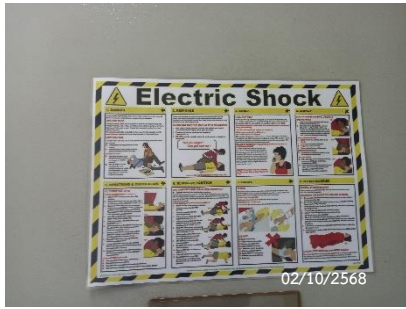
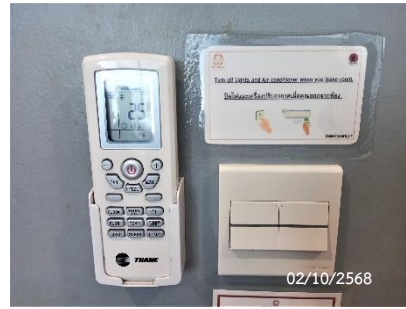
### ภาพที่ 2.2-10 ระบบไฟฟ้า

| องค์ประกอบทางสิ่งแวดล้อม | มาตรการป้องกันและแก้ไขผลกระทบสิ่งแวดล้อม | ผลการปฏิบัติและรายละเอียดการปฏิบัติตามมาตรการ<br>✓ = ปฏิบัติ X = ไม่ได้ปฏิบัติ ○ = ปฏิบัติไม่ได้<br>● = ปฏิบัติได้แต่ไม่มีประสิทธิภาพ ● = ยังไม่ถึงเวลาปฏิบัติ | เอกสารอ้างอิง | ปัญหา/อุปสรรค/แนวทางแก้ไข |
|---|---|---|---|---|
| | 5. เลือกเครื่องกำเนิดไฟฟ้าที่มีมาตรฐาน มีประสิทธิภาพสูง และอัตราการระบายมลพิษต่ำ | ✓ - โครงการจัดให้มีการติดตั้งเครื่องกำเนิดไฟฟ้าที่มีมาตรฐาน มีประสิทธิภาพสูง และอัตราการระบายมลพิษต่ำภายในโครงการ | ภาพที่ 2.2-10 | - |

| องค์ประกอบทางสิ่งแวดล้อม | มาตรการป้องกันและแก้ไขผลกระทบสิ่งแวดล้อม | ผลการปฏิบัติและรายละเอียดการปฏิบัติตามมาตรการ<br>✓ = ปฏิบัติ X = ไม่ได้ปฏิบัติ ○ = ปฏิบัติไม่ได้<br>● = ปฏิบัติได้แต่ไม่มีประสิทธิภาพ ● = ยังไม่ถึงเวลาปฏิบัติ | เอกสารอ้างอิง | ปัญหา/อุปสรรค/แนวทางแก้ไข |
|---|---|---|---|---|
| 1.3 คุณภาพอากาศ (ต่อ) | 6. จัดให้มีเจ้าหน้าที่คอยตรวจสอบเครื่องกำเนิดไฟฟ้า ให้พร้อมใช้งานอยู่เสมอ กรณีที่พบว่าเครื่องชำรุดหรือเกิดความเสียหายของอุปกรณ์ให้เร่งดำเนินการซ่อมแซมแก้ไขโดยทันที | ✓ - โครงการจัดให้มีช่างเทคนิคประจำโครงการคอยตรวจสอบดูแลประสิทธิภาพของระบบไฟฟ้า และเครื่องกำเนิดไฟฟ้าเป็นประจำอย่างสม่ำเสมอทุกวัน วันละ 2 ครั้ง เวลาประมาณ 09.00 น. และ 17.00 น. รวมถึงจัดให้มีการทดสอบการทำงานของเครื่องกำเนิดไฟฟ้าทุกสัปดาห์ในวันอังคาร และจัดให้มีการบำรุงรักษาเชิงป้องกัน (PM) ของระบบไฟฟ้าปกติอย่างสม่ำเสมอทุกปี ทั้งนี้ เครื่องกำเนิดไฟฟ้าสำรองมีการบำรุงรักษาเชิงป้องกัน (PM) 2 ปี/ครั้ง | ภาพที่ 2.2-10<br>เอกสารแนบ 3 | - |

| องค์ประกอบทางสิ่งแวดล้อม | มาตรการป้องกันและแก้ไขผลกระทบสิ่งแวดล้อม | ผลการปฏิบัติและรายละเอียดการปฏิบัติตามมาตรการ<br>✓ = ปฏิบัติ X = ไม่ได้ปฏิบัติ ○ = ปฏิบัติไม่ได้<br>● = ปฏิบัติได้แต่ไม่มีประสิทธิภาพ ● = ยังไม่ถึงเวลาปฏิบัติ | เอกสารอ้างอิง | ปัญหา/อุปสรรค/แนวทางแก้ไข |
|---|---|---|---|---|
| | 2. เลือกเครื่องกำเนิดไฟฟ้าที่มีมาตรฐาน มีประสิทธิภาพสูง และอัตราการระบายมลพิษต่ำ | ✓ - โครงการจัดให้มีการติดตั้งเครื่องกำเนิดไฟฟ้าที่มีมาตรฐาน มีประสิทธิภาพสูง และอัตราการระบายมลพิษต่ำภายในโครงการ | ภาพที่ 2.2-10 | - |

| องค์ประกอบทางสิ่งแวดล้อม | มาตรการป้องกันและแก้ไขผลกระทบสิ่งแวดล้อม | ผลการปฏิบัติและรายละเอียดการปฏิบัติตามมาตรการ<br>✓ = ปฏิบัติ X = ไม่ได้ปฏิบัติ ○ = ปฏิบัติไม่ได้<br>● = ปฏิบัติได้แต่ไม่มีประสิทธิภาพ ● = ยังไม่ถึงเวลาปฏิบัติ | เอกสารอ้างอิง | ปัญหา/อุปสรรค/แนวทางแก้ไข |
|---|---|---|---|---|
| 1.4 เสียง (ต่อ) | 3. จัดให้มีเจ้าหน้าที่คอยตรวจสอบเครื่องกำเนิดไฟฟ้า ให้พร้อมใช้งานอยู่เสมอ กรณีที่พบว่าเครื่องชำรุดหรือเสียหายของอุปกรณ์ให้เร่งดำเนินการซ่อมแซม แก้ไขโดยทันที | ✓ - โครงการจัดให้มีช่างเทคนิคประจำโครงการคอยตรวจสอบดูแลประสิทธิภาพของระบบไฟฟ้า และเครื่องกำเนิดไฟฟ้าเป็นประจำอย่างสม่ำเสมอทุกวัน วันละ 2 ครั้ง เวลาประมาณ 09.00 น. และ 17.00 น. รวมถึงจัดให้มีการทดสอบการทำงานของเครื่องกำเนิดไฟฟ้าทุกสัปดาห์ในวันอังคาร และจัดให้มีการบำรุงรักษาเชิงป้องกัน (PM) ของระบบไฟฟ้าปกติอย่างสม่ำเสมอทุกปี ทั้งนี้ เครื่องกำเนิดไฟฟ้าสำรองมีการบำรุงรักษาเชิงป้องกัน (PM) 2 ปี/ครั้ง | ภาพที่ 2.2-10<br>เอกสารแนบ 3 | - |

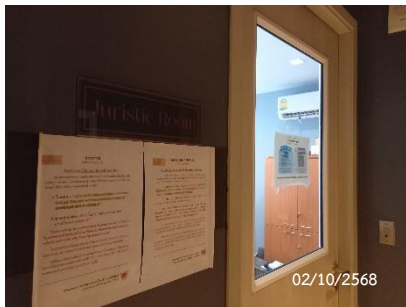
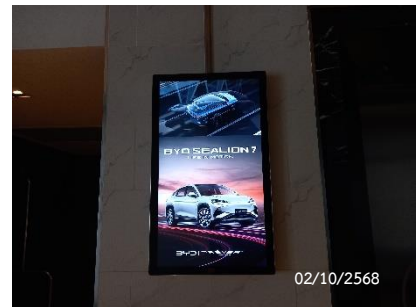
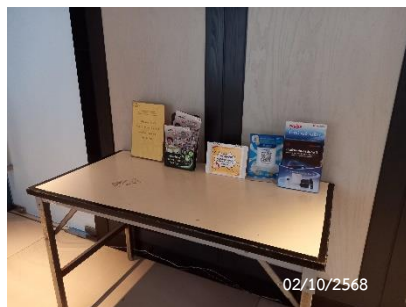
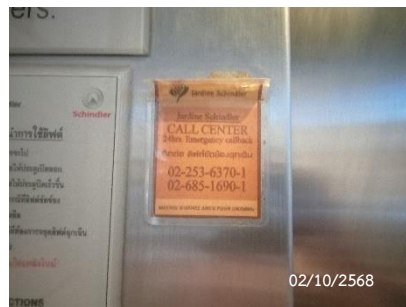
ภาพที่ 2.2-14 การประชาสัมพันธ์

| องค์ประกอบทางสิ่งแวดล้อม | มาตรการป้องกันและแก้ไขผลกระทบสิ่งแวดล้อม | ผลการปฏิบัติและรายละเอียดการปฏิบัติตามมาตรการ<br>✓ = ปฏิบัติ X = ไม่ได้ปฏิบัติ ○ = ปฏิบัติไม่ได้<br>● = ปฏิบัติได้แต่ไม่มีประสิทธิภาพ ● = ยังไม่ถึงเวลาปฏิบัติ | เอกสารอ้างอิง | ปัญหา/อุปสรรค/แนวทางแก้ไข |
|---|---|---|---|---|
| | 10. รณรงค์ และประชาสัมพันธ์ให้ผู้พักอาศัยภายในโครงการให้ใช้รถโดยสารสาธารณะ จักรยานยนต์รับจ้าง ในการออกไปประกอบกิจวัตรประจำวัน | ✓ - โครงการจัดให้เจ้าหน้าที่รักษาความปลอดภัยบริเวณทางเข้า - ออกโครงการคอยบริการเรียกรถขนส่งสาธารณะและแนะนำการเดินทาง ให้แก่ผู้พักอาศัยภายในโครงการ รวมถึงมีการประชาสัมพันธ์รณรงค์ให้ผู้พักอาศัยภายในโครงการให้ใช้รถโดยสารสาธารณะ บริเวณบอร์ดประชาสัมพันธ์ หน้าจอประชาสัมพันธ์ และระบบออนไลน์ของโครงการ | ภาพที่ 2.2-3<br>ภาพที่ 2.2-14 | - |

| องค์ประกอบทางสิ่งแวดล้อม | มาตรการป้องกันและแก้ไขผลกระทบสิ่งแวดล้อม | ผลการปฏิบัติและรายละเอียดการปฏิบัติตามมาตรการ<br>✓ = ปฏิบัติ X = ไม่ได้ปฏิบัติ ○ = ปฏิบัติไม่ได้<br>● = ปฏิบัติได้แต่ไม่มีประสิทธิภาพ ● = ยังไม่ถึงเวลาปฏิบัติ | เอกสารอ้างอิง | ปัญหา/อุปสรรค/แนวทางแก้ไข |
|---|---|---|---|---|
| | 6. จัดให้ผู้ดูแลอาคารทำหน้าที่รับเรื่องร้องเรียนจากผู้พักอาศัยภายในโครงการ และผู้พักอาศัยบริเวณใกล้เคียงที่ได้รับผลกระทบจากการดำเนินโครงการและจากสิ่งแวดล้อมภายนอกกระทบต่อโครงการ กรณีที่มีเรื่องร้องเรียน ต้องเข้าตรวจสอบคอยประสานงานกับบริเวณใกล้เคียงและเร่งดำเนินการแก้ไขโดยทันที | ✓ - โครงการจัดให้มีการรับเรื่องร้องเรียน และข้อคิดเห็นต่าง ๆ ที่เกี่ยวข้องกับโครงการผ่านทางนิติบุคคลอาคารชุด และระบบออนไลน์ของโครงการ เป็นประจำอย่างสม่ำเสมอทุกวัน ตลอดระยะเวลาดำเนินการ | ภาพที่ 2.2-14 | - |

| องค์ประกอบทางสิ่งแวดล้อม | มาตรการป้องกันและแก้ไขผลกระทบสิ่งแวดล้อม | ผลการปฏิบัติและรายละเอียดการปฏิบัติตามมาตรการ<br>✓ = ปฏิบัติ X = ไม่ได้ปฏิบัติ ○ = ปฏิบัติไม่ได้<br>● = ปฏิบัติได้แต่ไม่มีประสิทธิภาพ ● = ยังไม่ถึงเวลาปฏิบัติ | เอกสารอ้างอิง | ปัญหา/อุปสรรค/แนวทางแก้ไข |
|---|---|---|---|---|
| 1.5 คลื่นวิทยุและโทรทัศน์ | 1. โครงการแจ้งผู้พักอาศัยใกล้เคียงโดยรอบโครงการ ในกรณีที่ได้รับผลกระทบจากการรบกวนคลื่นสัญญาณโทรทัศน์ โดยโครงการต้องปรับตำแหน่ง ปรับปรุงอุปกรณ์รับสัญญาณเดิมหรือติดตั้งอุปกรณ์รับสัญญาณโทรทัศน์ใหม่ให้แก่ผู้ที่ได้รับผลกระทบในทันทีที่ได้รับการติดต่อและพิสูจน์ได้ว่าการรับสัญญาณโทรทัศน์ได้รับการบดบังคลื่นสัญญาณอันเกิดจากอาคารของโครงการ โดยโครงการต้องเป็นผู้รับผิดชอบค่าใช้จ่ายที่เกิดขึ้นทั้งหมดจากการแก้ไขให้สามารถรับสัญญาณได้เหมือนเดิม | ✓ - โครงการจัดให้มีการดำเนินการตามมาตรการดังกล่าวแล้วเสร็จตั้งแต่ในระยะก่อสร้าง ปัจจุบันทางโครงการได้สิ้นสุดระยะเวลาในการรับผิดชอบมาตรการดังกล่าวแล้ว เนื่องจากมีการจดทะเบียนนิติบุคคลอาคารชุด เมื่อวันที่ 22 กรกฎาคม พ.ศ. 2559 ทั้งนี้ หากมีผู้ได้รับผลกระทบจากการเปิดดำเนินการโครงการ สามารถร้องเรียนได้ที่นิติบุคคลอาคารชุดและหากมีการตรวจสอบว่าผลกระทบดังกล่าวเกิดจากการดำเนินการของโครงการจริง ทางนิติบุคคลอาคารชุดยินดีชดเชยความเสียหายที่เกิดขึ้น ซึ่งรายละเอียดและขั้นตอนให้เป็นไปตามมาตรการกำหนด | ภาพที่ 2.2-14<br>เอกสารแนบ 2 | - |

| องค์ประกอบทางสิ่งแวดล้อม | มาตรการป้องกันและแก้ไขผลกระทบสิ่งแวดล้อม | ผลการปฏิบัติและรายละเอียดการปฏิบัติตามมาตรการ<br>✓ = ปฏิบัติ X = ไม่ได้ปฏิบัติ ○ = ปฏิบัติไม่ได้<br>● = ปฏิบัติได้แต่ไม่มีประสิทธิภาพ ● = ยังไม่ถึงเวลาปฏิบัติ | เอกสารอ้างอิง | ปัญหา/อุปสรรค/แนวทางแก้ไข |
|---|---|---|---|---|
| | 3. รมรงค์ ประชาสัมพันธ์ ให้ผู้พักอาศัยภายในโครงการและพนักงานทุกคนใช้น้ำอย่างประหยัด โดยการจัดบอร์ดประชาสัมพันธ์ ติดป้าย/คำขวัญในห้องพัก สำนักงาน และพื้นที่สาธารณะอื่น ๆ เช่นปิดก๊อกน้ำทุกครั้งหลังเลิกใช้งาน เป็นต้น | ✓ - โครงการจัดให้มีการประชาสัมพันธ์รณรงค์ให้ผู้พักอาศัยภายในโครงการและพนักงานทุกคนใช้น้ำอย่างประหยัด บริเวณบอร์ดประชาสัมพันธ์ หน้าจอประชาสัมพันธ์ และระบบออนไลน์ของโครงการ | ภาพที่ 2.2-14 | - |

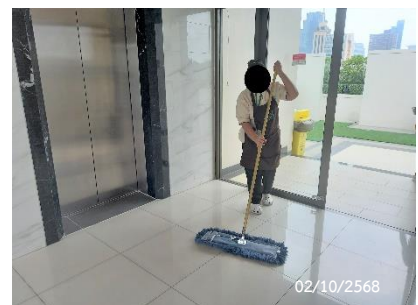
ภาพที่ 2.2-15 การดูแลพื้นที่ส่วนกลาง

| องค์ประกอบทางสิ่งแวดล้อม | มาตรการป้องกันและแก้ไขผลกระทบสิ่งแวดล้อม | ผลการปฏิบัติและรายละเอียดการปฏิบัติตามมาตรการ<br>✓ = ปฏิบัติ X = ไม่ได้ปฏิบัติ ○ = ปฏิบัติไม่ได้<br>● = ปฏิบัติได้แต่ไม่มีประสิทธิภาพ ● = ยังไม่ถึงเวลาปฏิบัติ | เอกสารอ้างอิง | ปัญหา/อุปสรรค/แนวทางแก้ไข |
|---|---|---|---|---|
| | 4. ดูแลรักษาสภาพถนนและทางเดินรถในพื้นที่โครงการให้สะอาด เพื่อป้องกันการฟุ้งกระจายของฝุ่นอันเนื่องจากถนน | ✓ - โครงการจัดให้มีพนักงานทำความสะอาดประจำโครงการทำหน้าที่ดูแลความสะอาดบริเวณพื้นที่ส่วนกลาง ถนน พื้นที่จอดรถ และพื้นที่โดยรอบโครงการเป็นประจำอย่างสม่ำเสมอทุกวัน เพื่อป้องกันการฟุ้งกระจายของฝุ่นอันเนื่องจากถนน | ภาพที่ 2.2-15<br>เอกสารแนบ 3 | - |
