ภาคผนวกที่ 7

ภาพถ่ายผลการปฏิบัติตามมาตรการป้องกันและแก้ไขผลกระทบสิ่งแวดล้อม และติดตามตรวจสอบคุณภาพสิ่งแวดล้อม  
โครงการโรงแรมไอบิส สไตล์ ภูเก็ต บางเทา (IBIS STYLES PHUKET BANG TAO)  
ระยะก่อสร้างสิ้นสุดก่อสร้าง ประจำเดือนมกราคม-ธันวาคม 2568

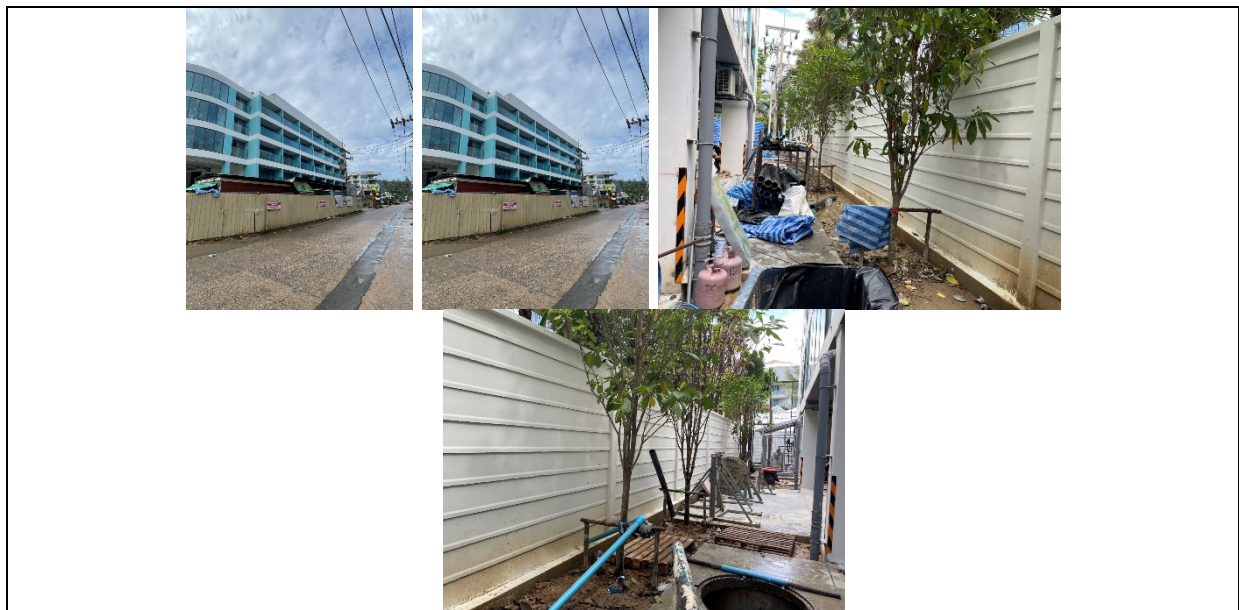
รูปที่ ๗.1 รั้ว Aluminium Sheet (ช่วงก่อสร้าง)

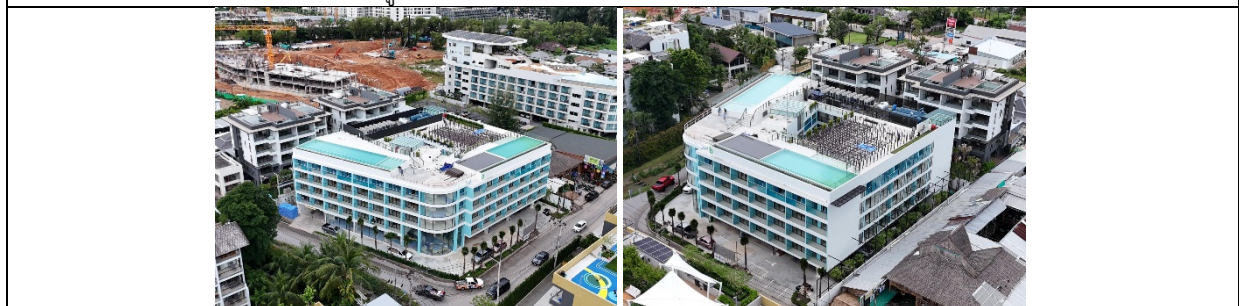
รูปที่ ๗.2 สภาพปัจจุบันของโครงการ

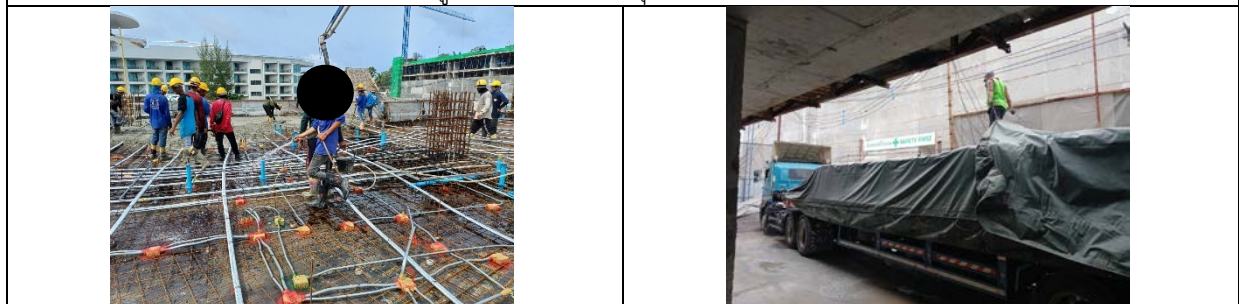
รูปที่ ๗.3 คนงานฉีดพรมน้ำบริเวณพื้นที่ก่อสร้าง  
(ช่วงก่อสร้าง)

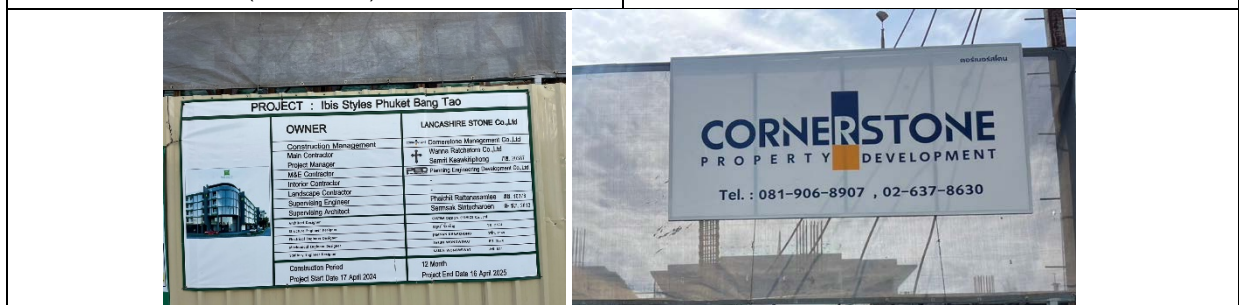
รูปที่ ๗.5 ป้ายประชาสัมพันธ์รายละเอียดโครงการ พร้อมทั้งแสดงที่อยู่ หมายเลขโทรศัพท์เพื่อรับข้อร้องเรียนหรือ  
ข้อเสนอแนะ (ช่วงก่อสร้าง)

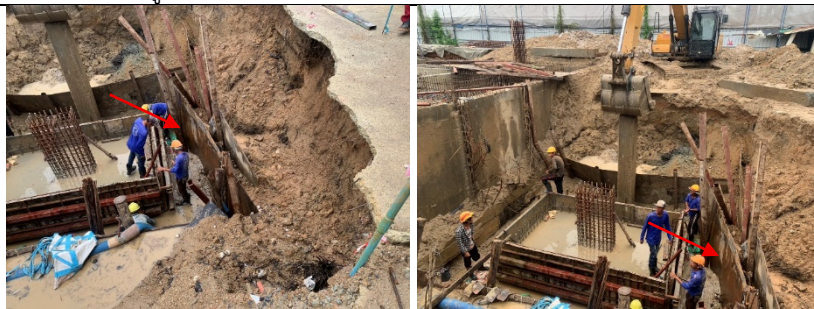
รูปที่ ผ7.7 แผ่นเหล็กค้ำยัน (ช่วงก่อสร้าง)

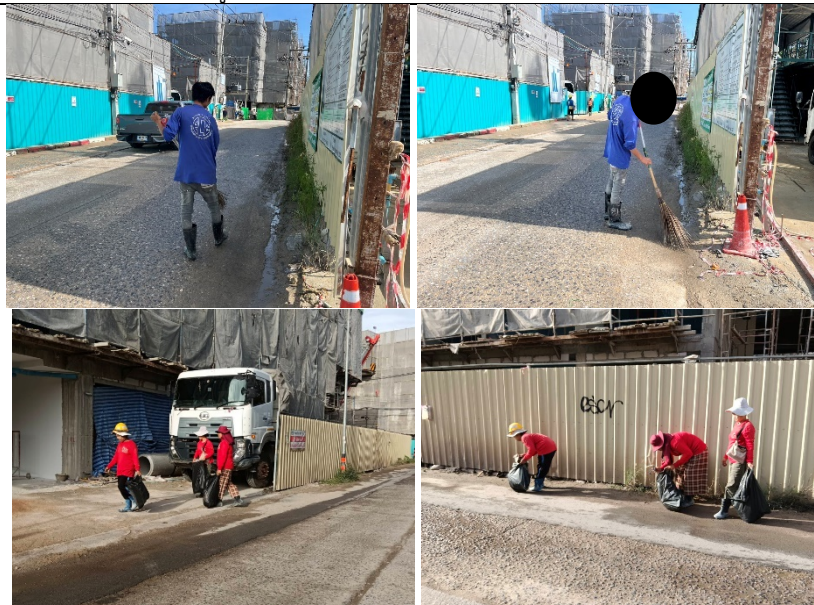
รูปที่ ผ7.8 คนงานเก็บกวาดเศษหิน ดิน ทราบบริเวณทางเข้า-ออกพื้นที่ก่อสร้างให้สะอาดเรียบร้อย (ช่วงก่อสร้าง)

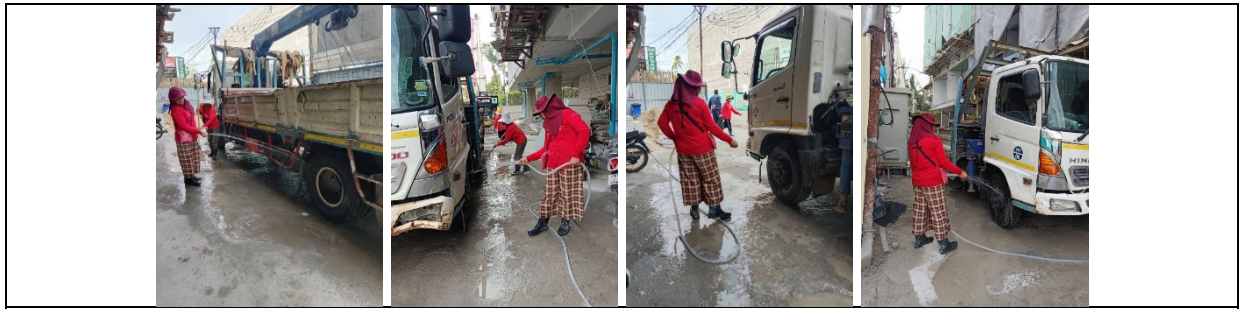
รูปที่ ๗7.9 คนงานล้างความสะอาดล้อรถบรรทุก

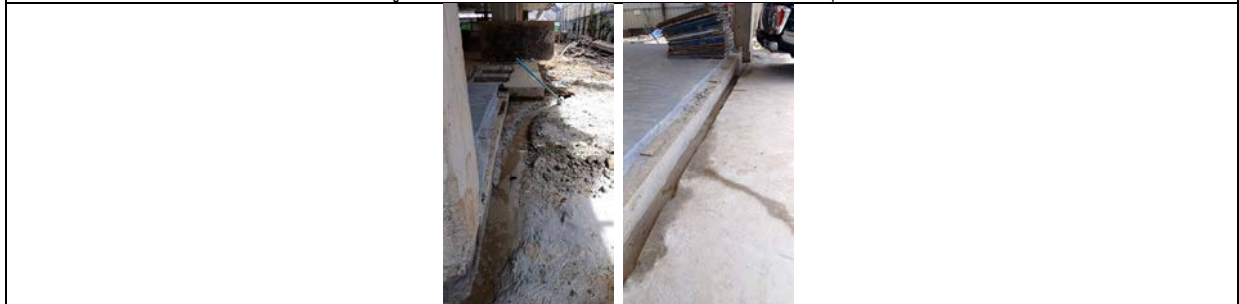
รูปที่ ๗7.10 ร่องระบายน้ำแบบชั่วคราวโดยรอบพื้นที่โครงการ (ช่วงก่อสร้าง)

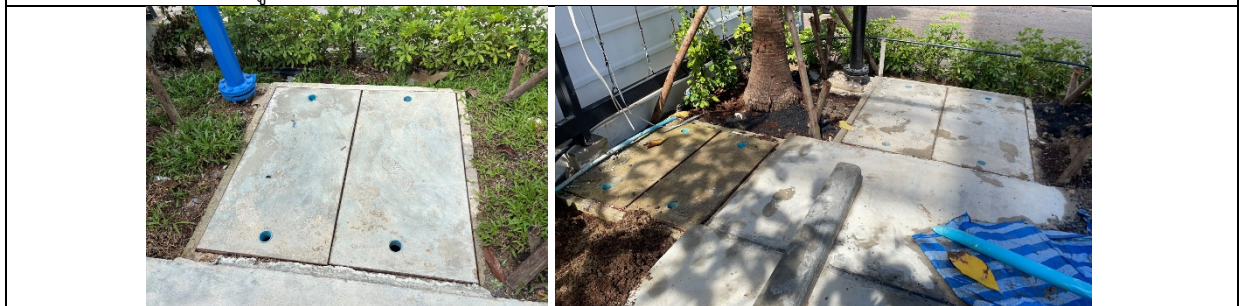
รูปที่ ๗7.11 ท่อระบายน้ำของโครงการ

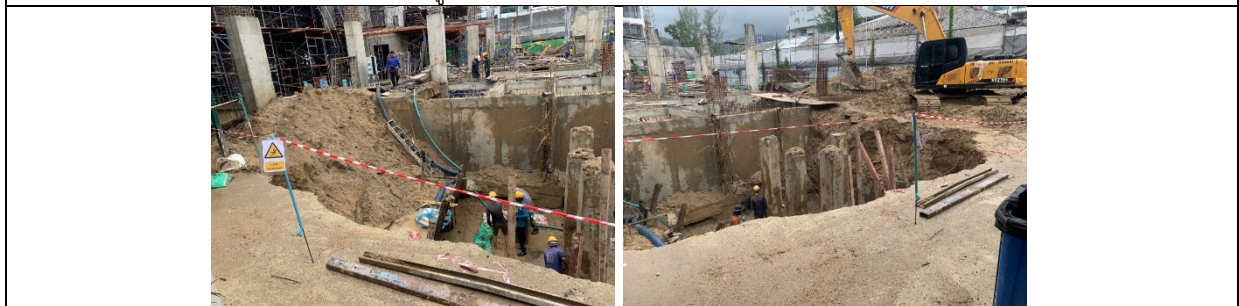
รูปที่ ๗7.12 ป้ายเครื่องหมายแสดงขอบเขตที่ดินที่ทำการขุดดิน พร้อมเทปสะท้อนแสงขาวแดง (ช่วงก่อสร้าง)

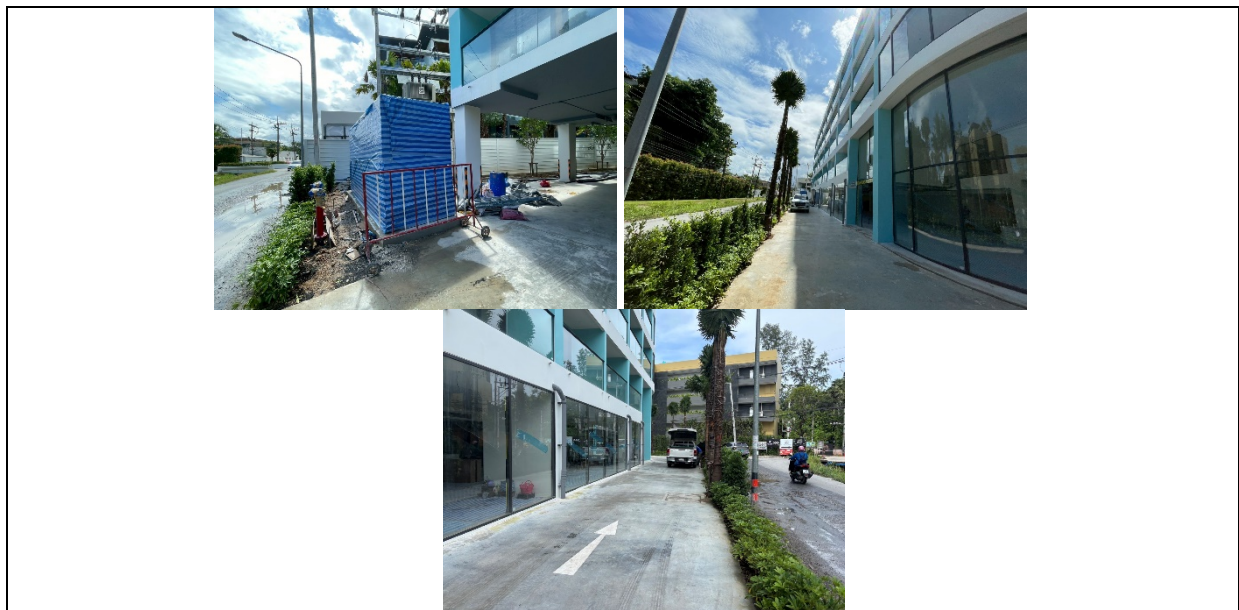
รูปที่ ๗7.13 ต้นไม้คลุมดิน

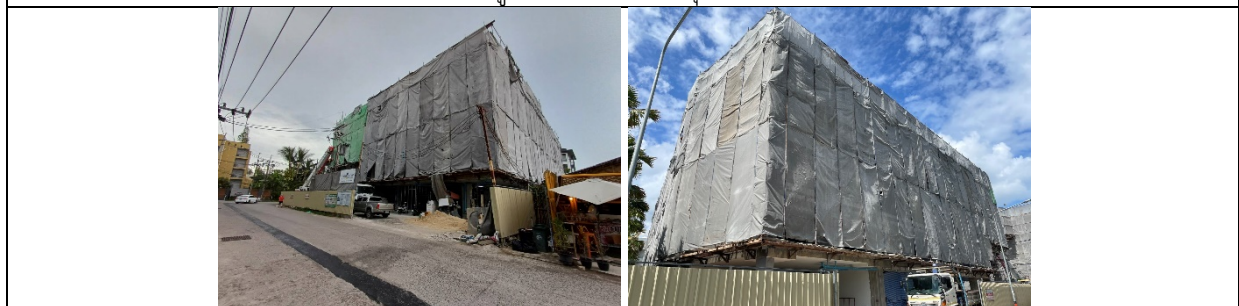
รูปที่ ๗7.14 ผ้าใบก่อสร้าง (Mesh Sheet) คลุมรอบอาคารโครงการ (ช่วงก่อสร้าง)

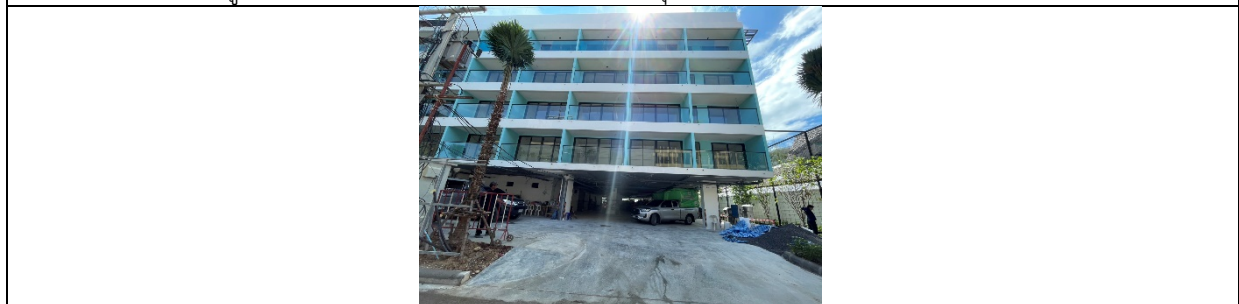
รูปที่ ๗7.15 ทางเข้า-ออกพื้นที่โครงการ

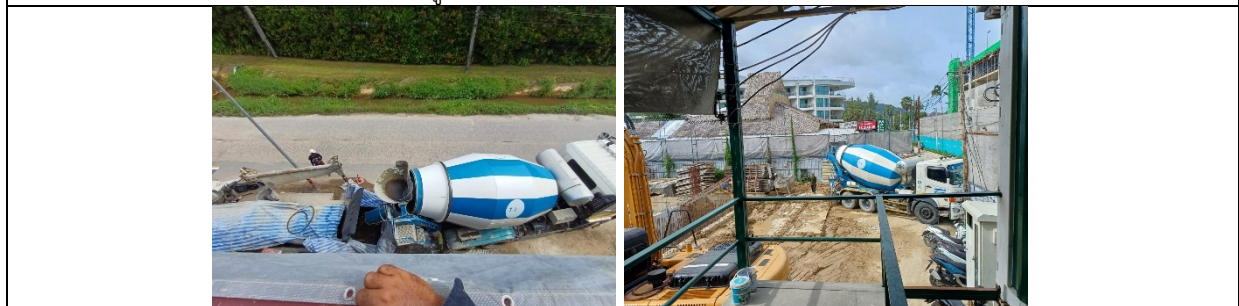
รูปที่ ๗7.16 รถปูนซีเมนต์สำเร็จรูป (ช่วงก่อสร้าง)

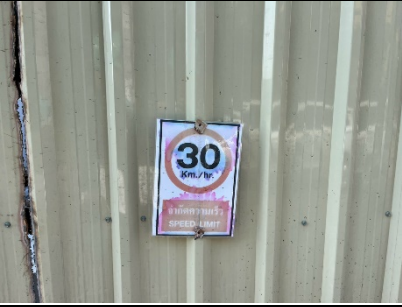
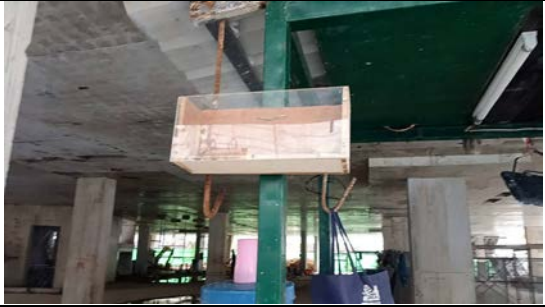
| <p>รูปที่ ๗.17 ป้ายจำกัดความเร็วของรถให้มีความเร็วไม่เกิน 30 กิโลเมตร/ชั่วโมง</p> | <p>รูปที่ ๗.18 กล้องรับความคิดเห็นที่บริเวณป้อมยาม</p> |

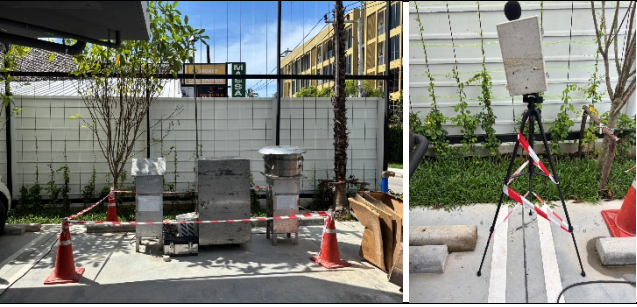
| <p>รูปที่ ๗.19 การตรวจวัดฝุ่นละอองรวม (TSP) และฝุ่นละอองที่มีขนาดไม่เกิน 10 ไมครอน (PM-10) บริเวณภายในพื้นที่โครงการ บริเวณด้านทิศเหนือของโครงการ</p> | |

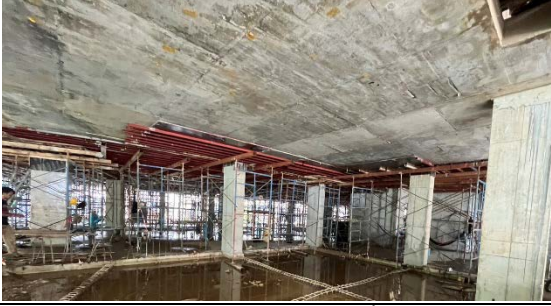
| <p>รูปที่ ๗.20 นั่งร้านและค้ำยัน</p> | |

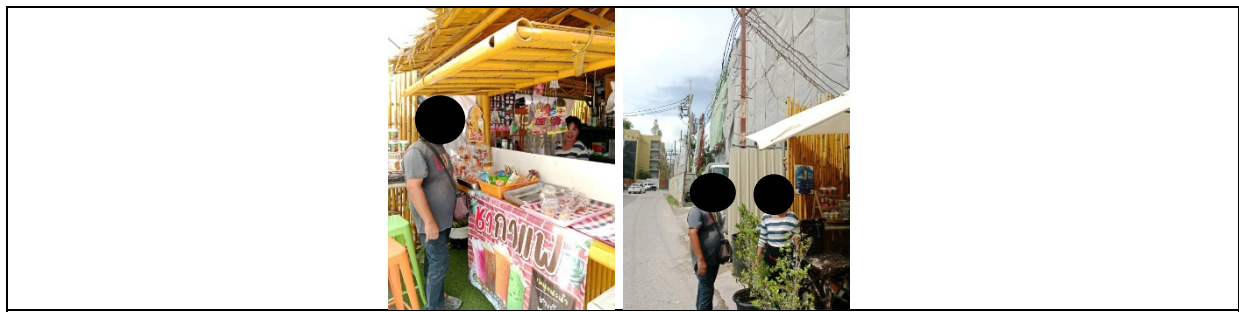
รูปที่ ผ7.22 เจ้าหน้าที่เข้าไปแจ้งแก่ผู้ที่อาศัยอยู่ติดกับพื้นที่โครงการ

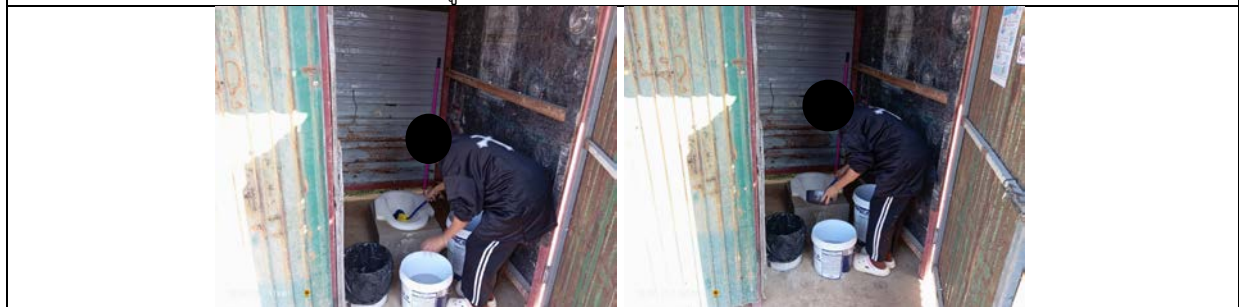
รูปที่ ผ7.24 คนงานทำความสะอาดห้องน้ำ

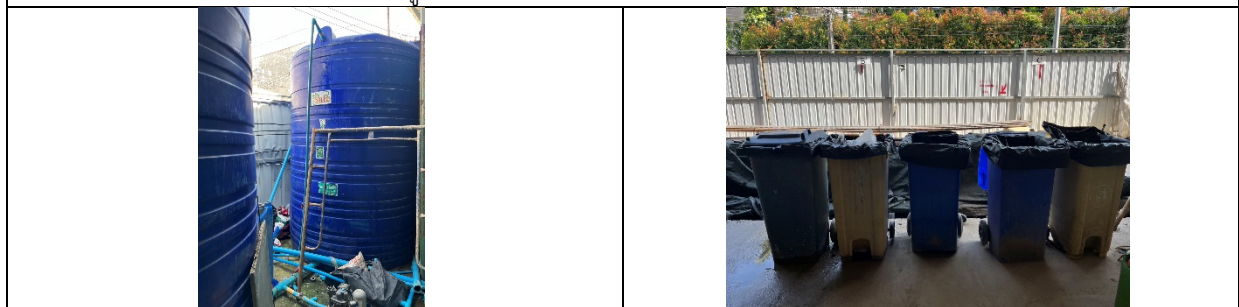
รูปที่ ผ7.26 ถังเก็บน้ำสำรอง

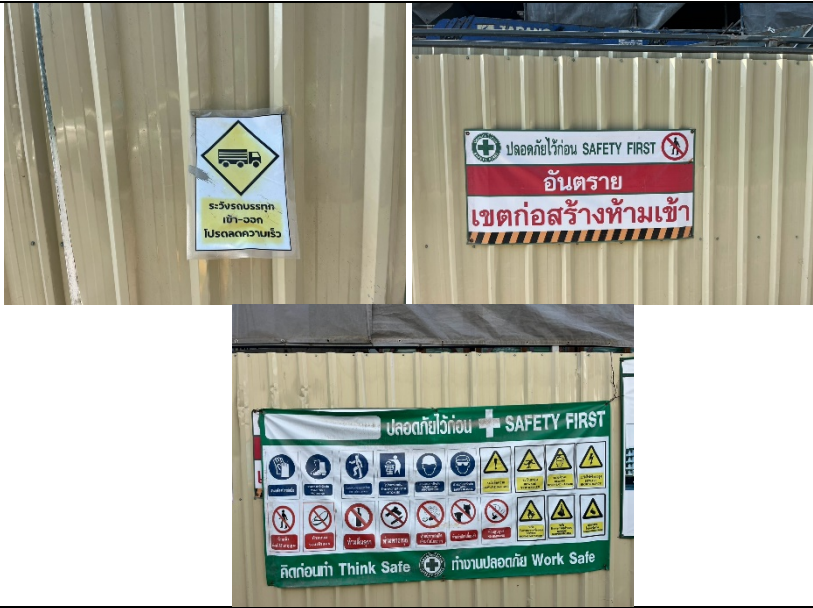
| <p>รูปที่ ๗7.28 ป้ายสัญญาณจราจร และป้ายเตือนต่าง ๆ เช่น ป้ายระวังรถบรรทุกเข้า-ออกโปรดระวัง และป้ายแสดงเขตพื้นที่ก่อสร้างบริเวณทางเข้า-ออก พื้นที่โครงการ</p> | |

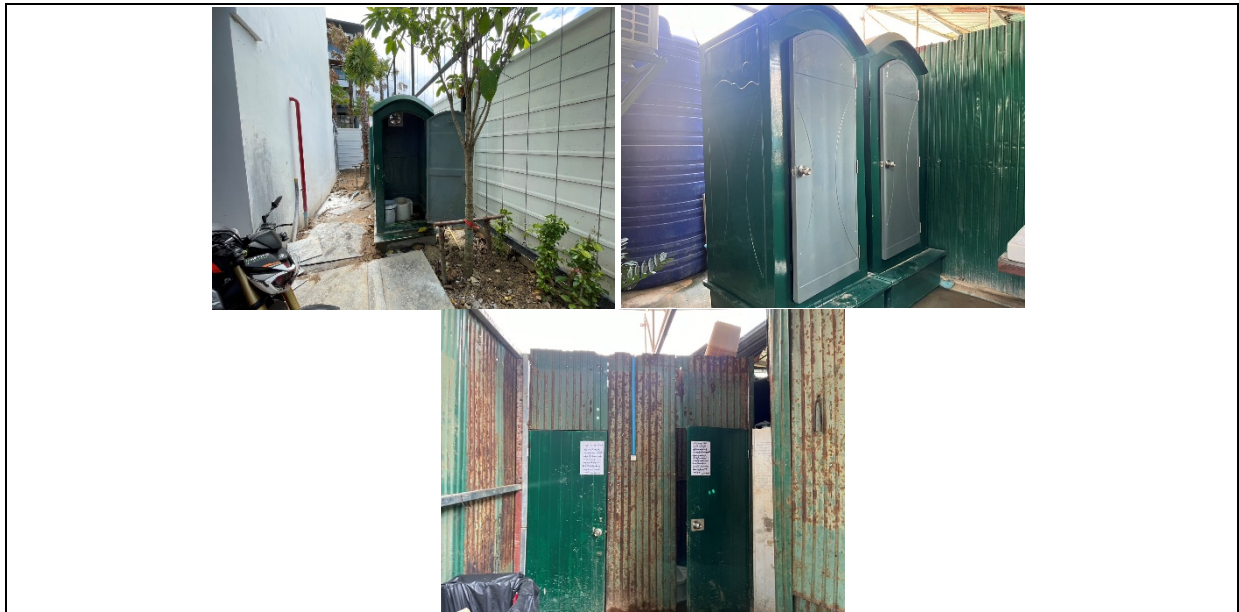
รูปที่ ๗7.32 ห้องส้วมสำหรับคนงาน

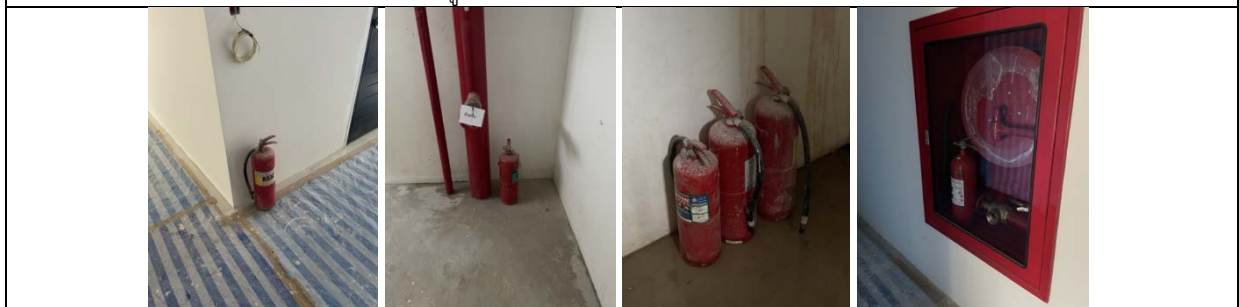
รูปที่ ๗7.33 ถังดับเพลิงเคมี
