ภาคผนวก ง.

ภาพแสดงการปฏิบัติตามมาตรการ

รูปการติดตามตรวจสอบผลกระทบสิ่งแวดล้อม

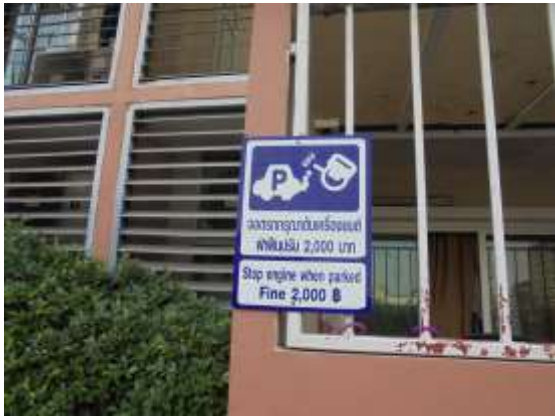
| <p>รูปที่ 1 ป้ายห้ามติดเครื่องยนต์ทิ้งไว้</p> | <p>รูปที่ 2 เจ้าหน้าที่ดูแลพื้นที่สีเขียว</p> |

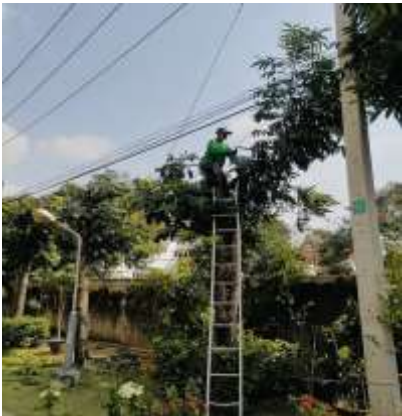
| <p>รูปที่ 3 เจ้าหน้าที่ดูแลพื้นที่สีเขียว อัปเดต 8/02/2567</p> | <p>รูปที่ 4 เจ้าหน้าที่ดูแลพื้นที่สีเขียว อัปเดต 8/02/2567</p> |

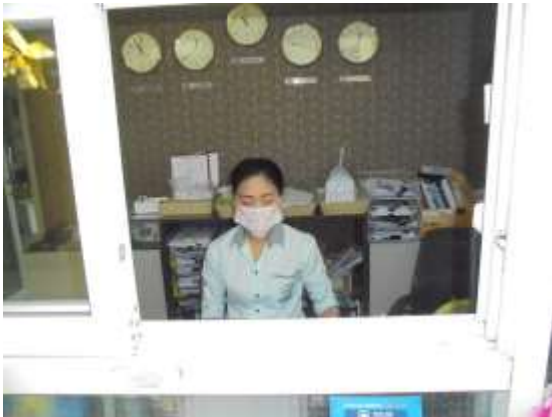
| <p>รูปที่ 5 เจ้าหน้าที่ประชาสัมพันธ์</p> | <p>รูปที่ 6 สติกเกอร์ติดหน้ารถที่โครงการออกแบบ</p> |

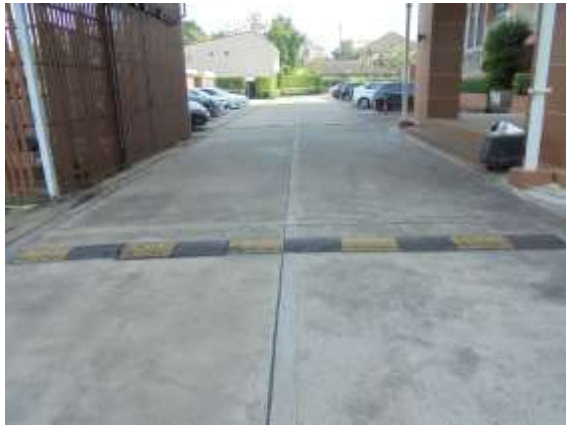
รูปที่ 7 สันนูนจำกัดความเร็ว

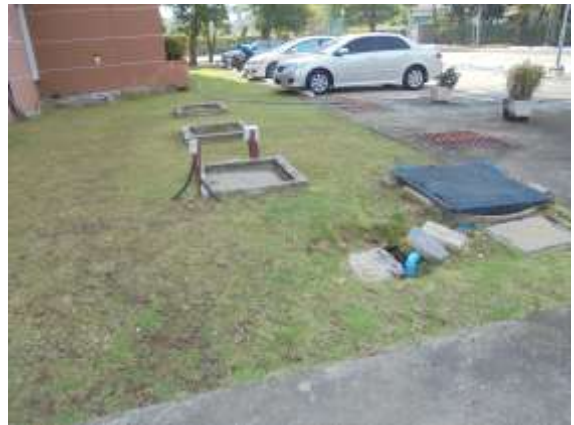
รูปที่ 8 บ่อบำบัดน้ำเสีย

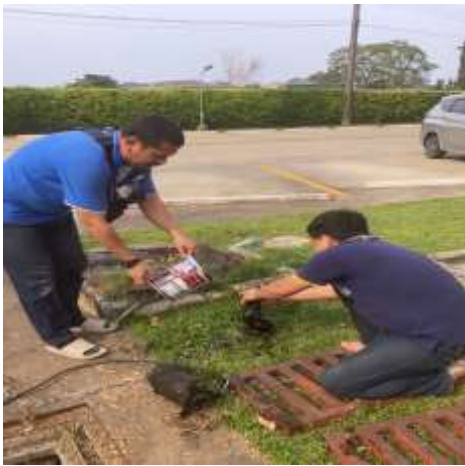
รูปที่ 9 ซ่อมแซมและดูแลระบบบำบัด อพตต 30/01/2567

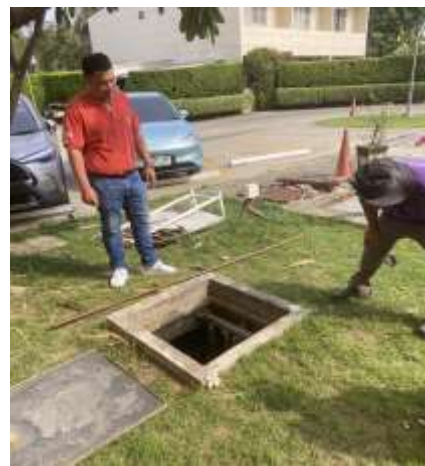
รูปที่ 10 ซ่อมแซมและดูแลระบบบำบัด อพตต 30/01/2567

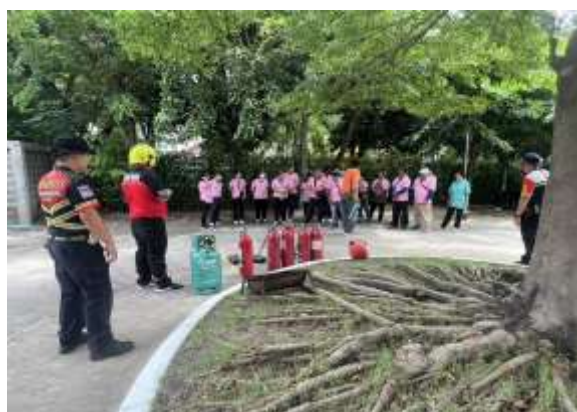
รูปที่ 11 อบรมฝึกซ้อมอพยพดับเพลิง อพตต 17/06/2568

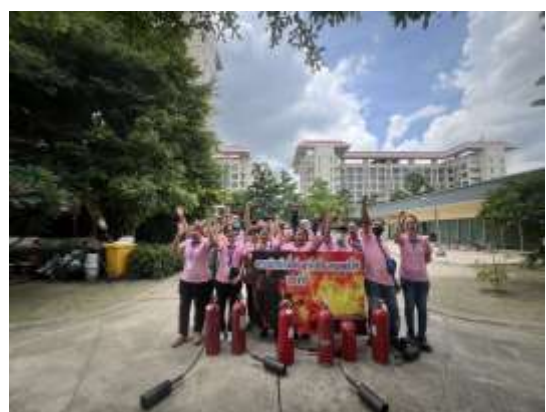
รูปที่ 12 อบรมฝึกซ้อมอพยพดับเพลิง อพตต 17/06/2568

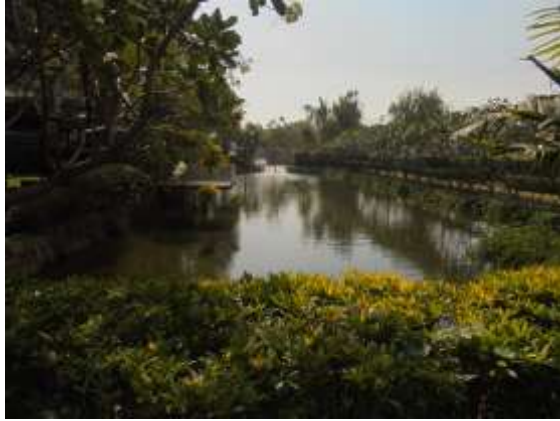
รูปที่ 13 บ่อหนองน้ำฝน

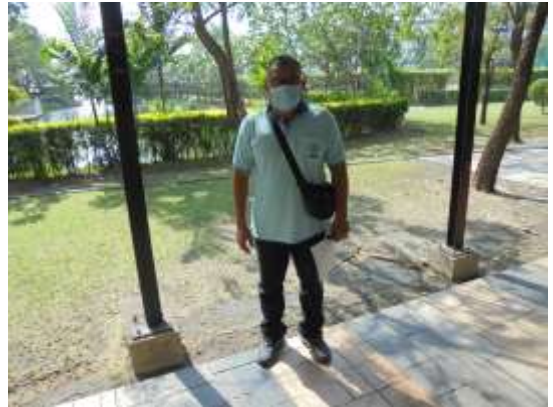
รูปที่ 14 เจ้าหน้าที่ดูแลโครงการ

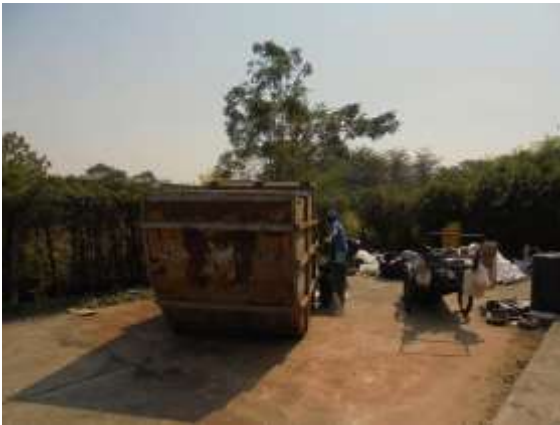
รูปที่ 15 ถังขยะมูลฝอยรวม

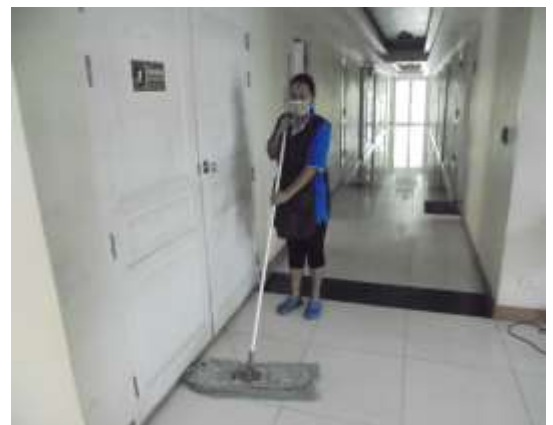
รูปที่ 16 แม่บ้านทำความสะอาด

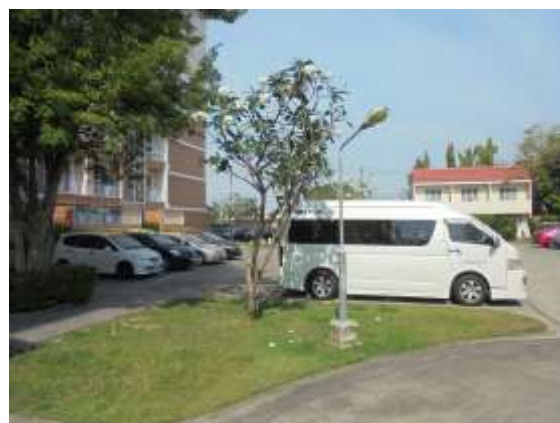
รูปที่ 17 พื้นที่จอดรถ

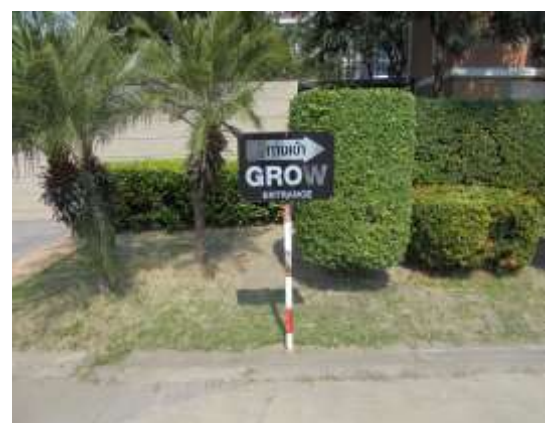
รูปที่ 18 ป้ายแสดงทิศทางเข้า-ออกโครงการ

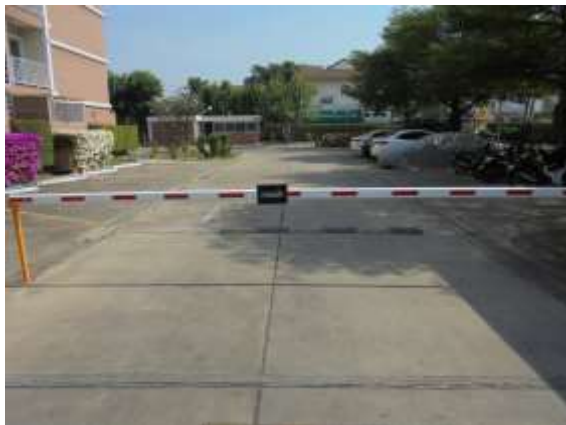
รูปที่ 19 เครื่องกั้นทางเข้า-ออกโครงการ

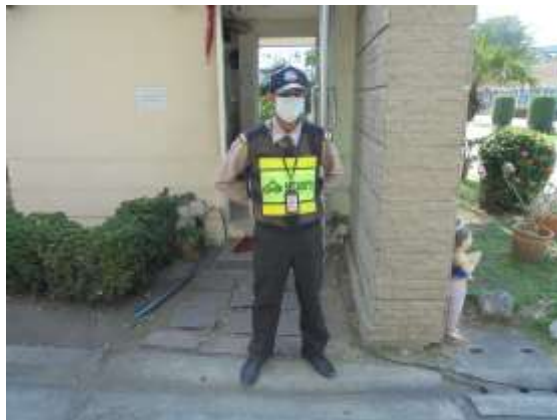
รูปที่ 20 เจ้าหน้าที่รักษาความปลอดภัย

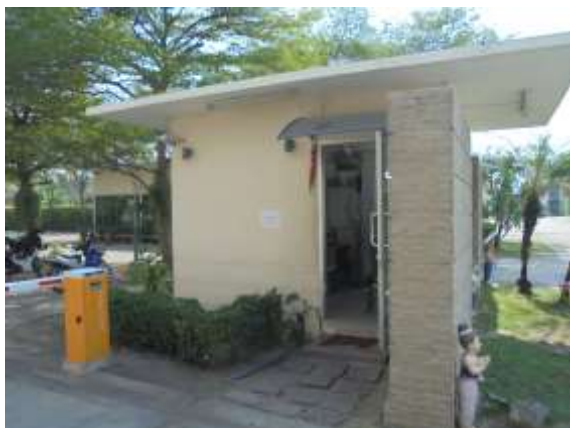
รูปที่ 21 ป้อมยามสำหรับจ่ายบัตรเข้า-ออก

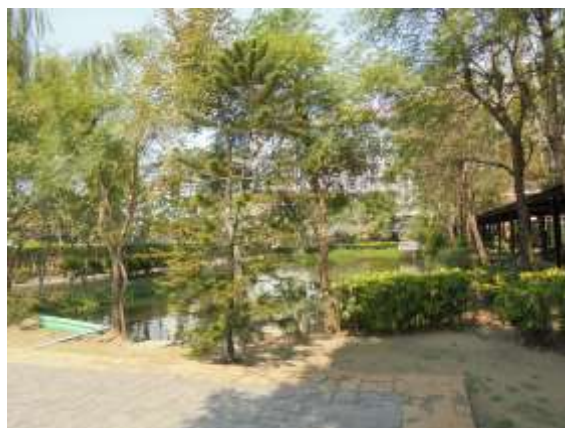
รูปที่ 22 พื้นที่สีเขียว

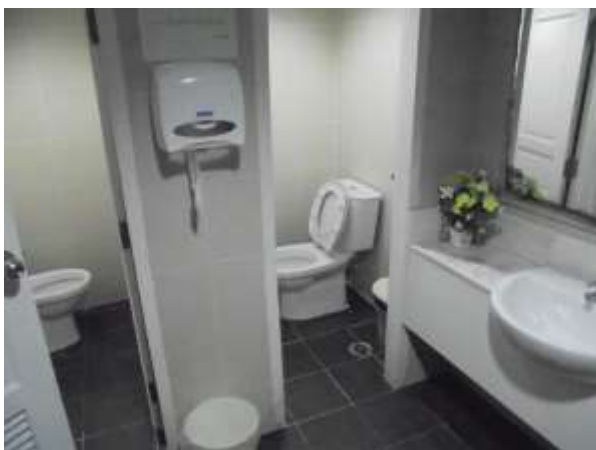
รูปที่ 23 ห้องน้ำ

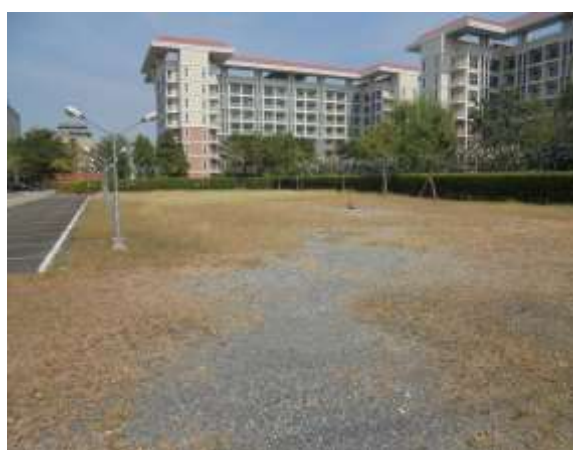
รูปที่ 24 พื้นที่จุดรวมพล

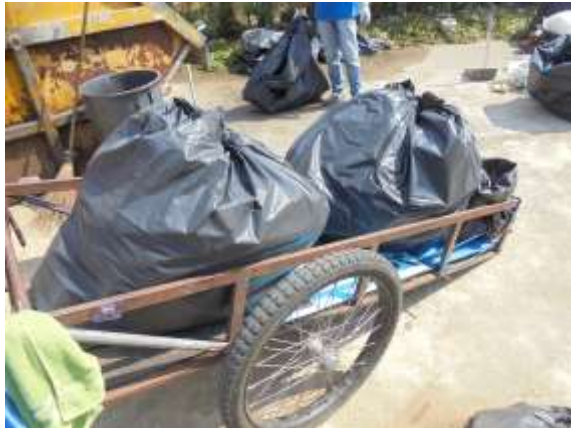
รูปที่ 25 จุดขยะที่มัดปากถุงทิดชิด

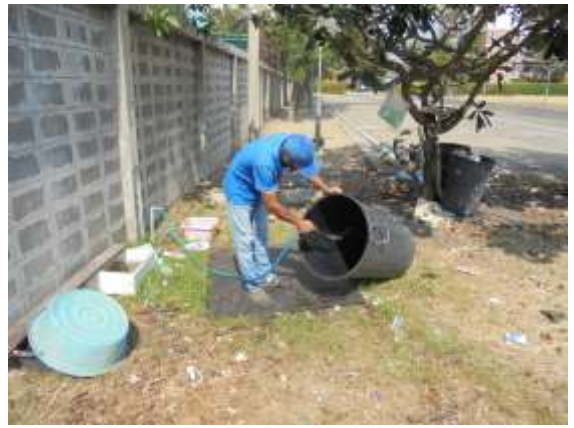
รูปที่ 26 ลานทำความสะอาดถังขยะ

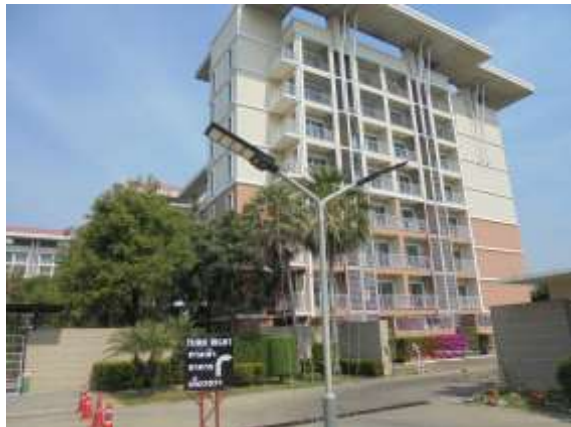
รูปที่ 27 ไฟส่องสว่างทางเข้า-ออกโครงการ

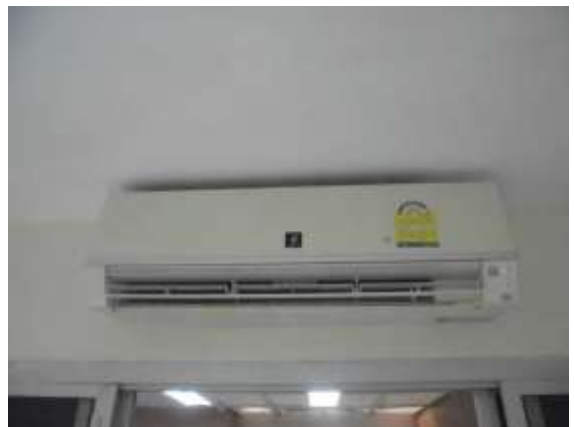
รูปที่ 28 เครื่องปรับอากาศประหยัดไฟเบอร์ 5

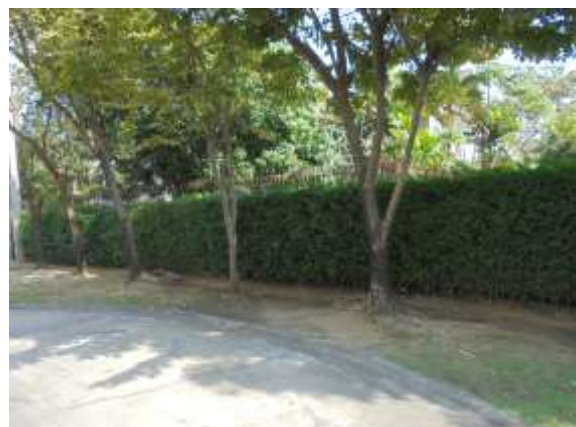
รูปที่ 29 รั้วต้นไม้ของโครงการ

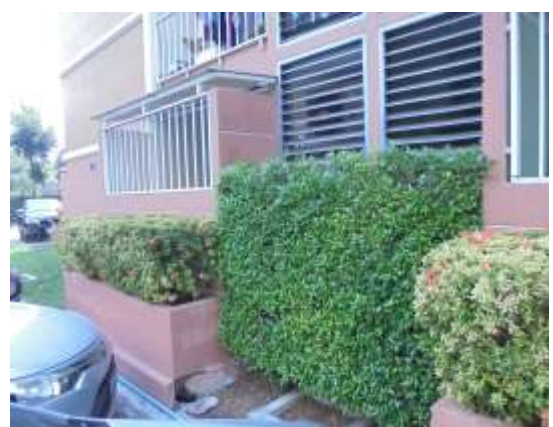
รูปที่ 30 รั้วกันบริเวณหลังห้องสูง 1.5 เมตร

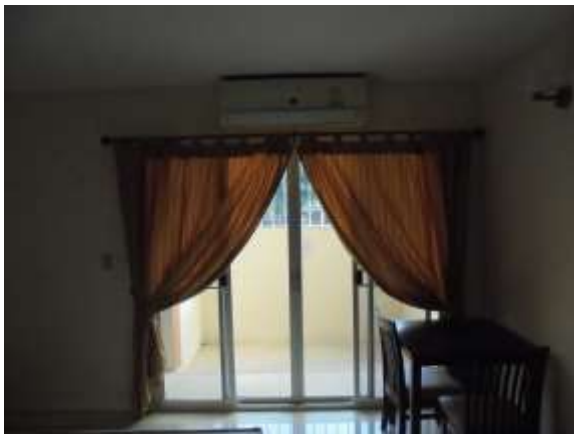
รูปที่ 31 ผ้าม่านภายในห้อง

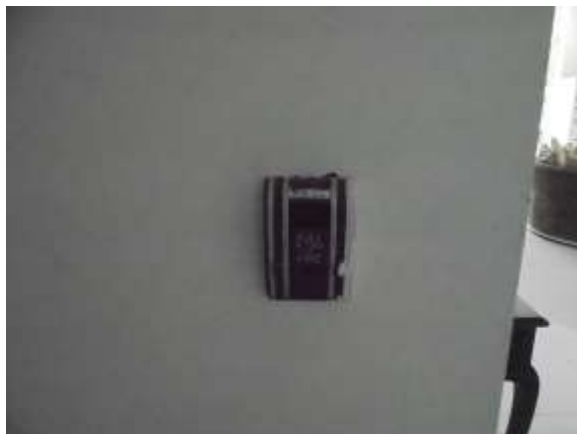
รูปที่ 32 อุปกรณ์แจ้งเหตุด้วยมือ

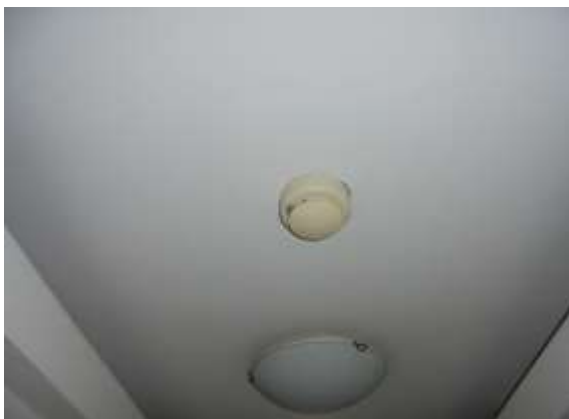
รูปที่ 33 เครื่องตรวจจับควัน

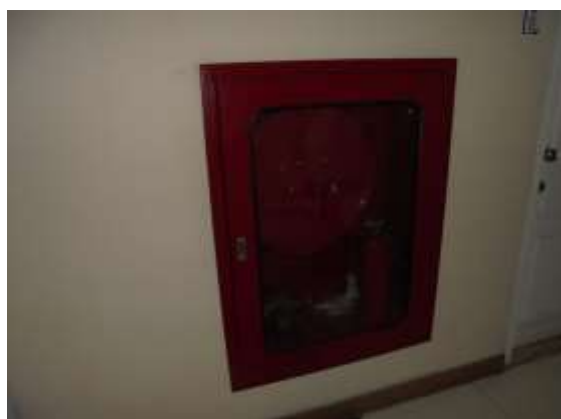
รูปที่ 34 ตู้เก็บสายฉีดน้ำดับเพลิง

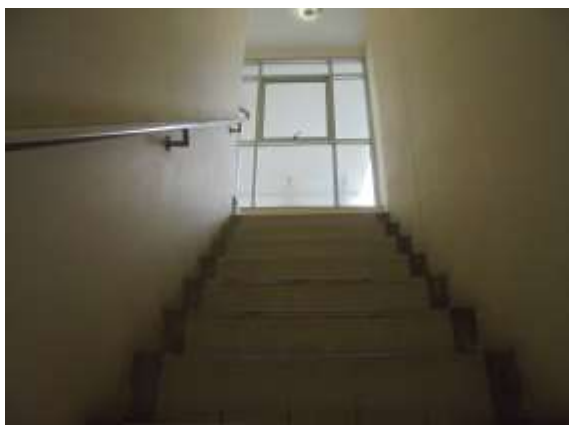
รูปที่ 35 บันไดหนีไฟ

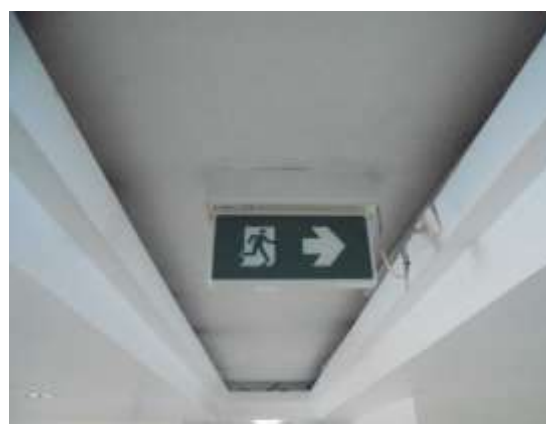
รูปที่ 36 ป้ายบอกทางหนีไฟ

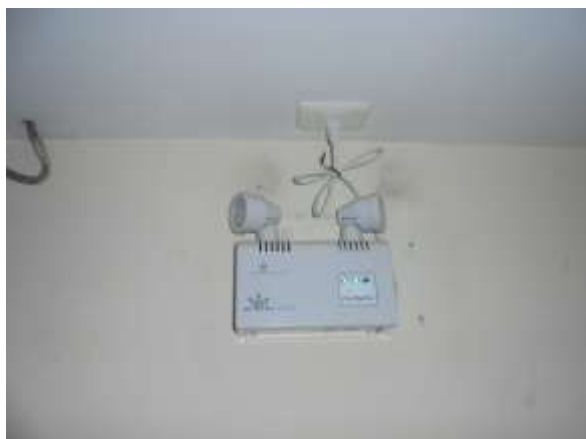
รูปที่ 37 ระบบไฟฉุกเฉิน

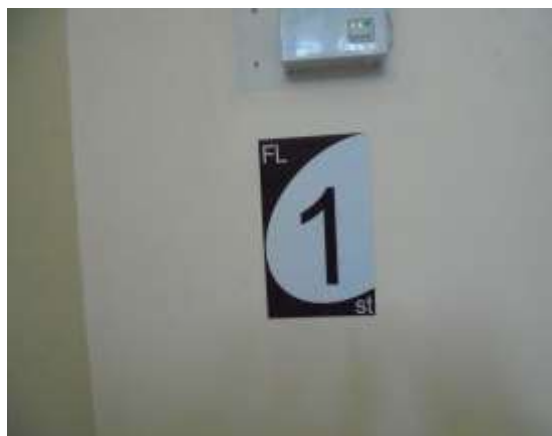
รูปที่ 38 ป้ายบอกเลขชั้น

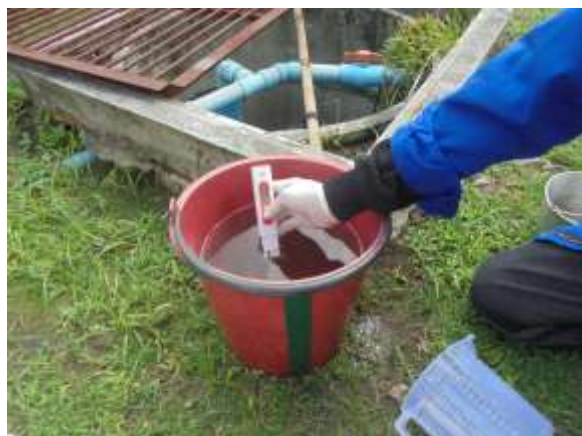
ที่ 39 ตรวจวัดคุณภาพน้ำทิ้ง

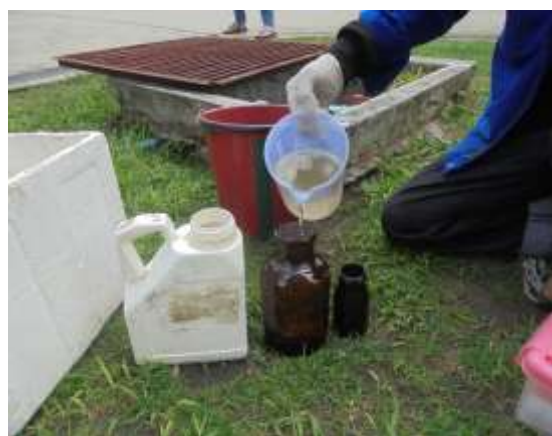
รูปที่ 40 ตรวจวัดคุณภาพน้ำทิ้ง
