## บทที่ 2

### ผลการปฏิบัติตามมาตรการป้องกัน แก้ไขและลดผลกระทบสิ่งแวดล้อม

ตารางที่ 2.1 สรุปผลการปฏิบัติตามมาตรการป้องกัน แก้ไขและลดผลกระทบสิ่งแวดล้อม โครงการขยายท่าเทียบเรือแหลมฉบัง B1  
ประจำเดือนประจำเดือนกรกฎาคม-ธันวาคม 2568

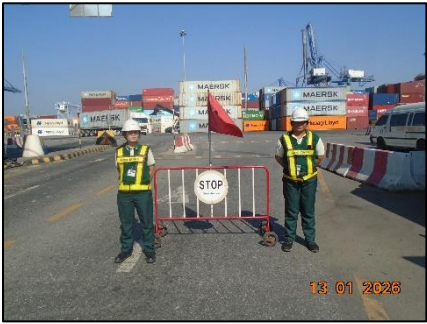
| ผลกระทบสิ่งแวดล้อม | มาตรการป้องกัน แก้ไขและลดผลกระทบ | รายละเอียดการปฏิบัติจริง | ปัญหาและ<br>แนวทางแก้ไข | การอ้างอิง |
|---|---|---|---|---|
| | - รถโดยสารและยานพาหนะของโครงการ<br>ต้องดับเครื่องทุกครั้งเมื่อจอดในลานจอดรถ | - ทางโครงการได้กำหนดให้ยานพาหนะของ<br>โครงการทุกคัน ต้องดับเครื่องทุกครั้งเมื่อจอด<br>ในลานจอดรถ โดยมีเจ้าหน้าที่รักษา<br>ความปลอดภัยประจำโครงการ ตรวจสอบ เพื่อให้<br>เป็นไปตามมาตรการกำหนด (รูปที่ 2.1) | - ไม่พบปัญหา | <br>รูปที่ 2.1 เจ้าหน้าที่รักษาความปลอดภัย<br>ประจำโครงการ |

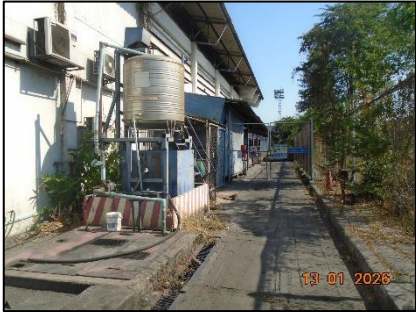
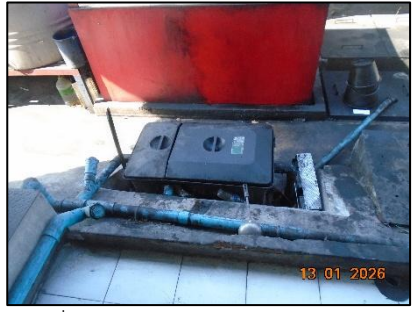
| ผลกระทบสิ่งแวดล้อม | มาตรการป้องกัน แก้ไขและลดผลกระทบ | รายละเอียดการปฏิบัติจริง | ปัญหาและ<br>แนวทางแก้ไข | การอ้างอิง |
|---|---|---|---|---|
| <b>2. คุณภาพน้ำทะเล /<br/>นิเวศวิทยาทางน้ำ</b><br>2.1 การระบายน้ำทิ้งจาก<br>กิจกรรมโครงการลงสู่<br>ทะเล | - ติดตั้งระบบแยกไขมัน (Oil Separator) ที่อาคารซ่อมบำรุง และโรงอาหาร เพื่อทำการบำบัดน้ำเสียให้มีคุณภาพได้มาตรฐานคุณภาพน้ำทิ้งจากอาคาร | - โครงการจัดให้มีการติดตั้งระบบแยกไขมัน(Oil Separator) ที่อาคารซ่อมบำรุง (รูปที่ 2.2) และติดตั้งบ่อดักไขมันที่บริเวณโรงอาหาร (รูปที่ 2.3) เพื่อรองรับน้ำเสียและแยกไขมัน และน้ำมันออกจากน้ำเสีย โดยน้ำเสียดังกล่าว จะถูกระบายลงสู่ระบบบำบัด น้ำเสียส่วนกลางของท่าเรือแหลมฉบัง ไม่ได้ลงสู่ทะเลแต่อย่างใด ทั้งนี้ผลการวิเคราะห์คุณภาพน้ำทิ้งบ่อดักน้ำสุดท้ายหลังจากผ่านการบำบัดและกำจัดไขมันของท่าเรือ B1 ก่อนถูกส่งไปยังระบบบำบัดน้ำเสียส่วนกลางของท่าเรือ มีค่าเป็นไปตามประกาศกรมเจ้าท่า ที่ 164/2560 เรื่อง กำหนดมาตรฐานควบคุมการระบายน้ำทิ้งจากแหล่งกำเนิดประเภทโรงงานอุตสาหกรรม นิคมอุตสาหกรรม และเขตประกอบการอุตสาหกรรม ทุกประการ | - ไม่พบปัญหา | <p>รูปที่ 2.2 ระบบแยกไขมัน (Oil Separator)<br/>บริเวณอาคารซ่อมบำรุง</p> <p>รูปที่ 2.3 บ่อดักไขมันบริเวณโรงอาหาร</p> |

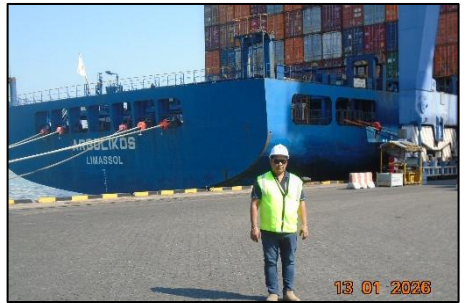
| ผลกระทบสิ่งแวดล้อม | มาตรการป้องกัน แก้ไขและลดผลกระทบ | รายละเอียดการปฏิบัติจริง | ปัญหาและแนวทางแก้ไข | การอ้างอิง |
|---|---|---|---|---|
| | - ควบคุม และกวดขันมิให้มีการลักลอบปล่อย<br>น้ำเสียและน้ำอับเฉาจากเรือลงสู่ทะเล ทั้งใน<br>บริเวณท่าเรือ และในน่านน้ำไทย โดย<br>ประสานงานกับกรมการขนส่ง ทางน้ำและ<br>พาณิชย์นาวี, ตำรวจน้ำ และกองทัพอากาศ ใน<br>กรณีที่เรืออยู่นอกบริเวณเขตท่าเรือแหลมฉบัง | - โครงการได้ควบคุม และกวดขันมิให้มีการ<br>ลักลอบปล่อยน้ำเสียและน้ำอับเฉาจากเรือลงสู่<br>ทะเลในบริเวณท่าเรือ และมีการประสานงานกับ<br>กรมเจ้าท่า, ตำรวจน้ำ และกองทัพอากาศ ในกรณีที่<br>เรืออยู่นอกบริเวณเขตท่าเรือแหลมฉบัง (รูปที่<br>2.4) | - ไม่พบปัญหา | <br>รูปที่ 2.4 เจ้าหน้าที่ความปลอดภัยประจำท่าเรือ |

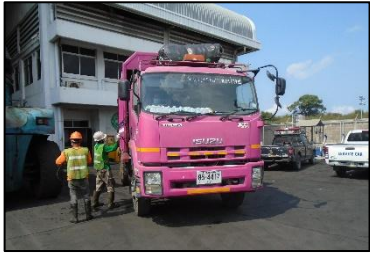
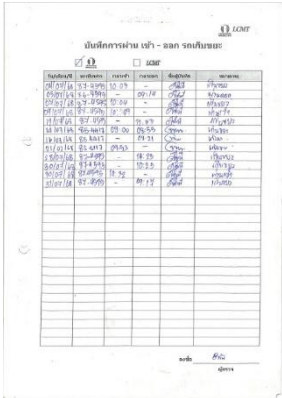
| ผลกระทบสิ่งแวดล้อม | มาตรการป้องกัน แก้ไขและลดผลกระทบ | รายละเอียดการปฏิบัติจริง | ปัญหาและแนวทางแก้ไข | การอ้างอิง |
|---|---|---|---|---|
| <p>2. คุณภาพน้ำทะเล / นิเวศวิทยาทางน้ำ (ต่อ)</p> <p>2.1 การระบายน้ำทิ้งจากกิจกรรมโครงการลงสู่ทะเล (ต่อ)</p> | <p>- ประสานงานกับเทศบาลตำบลแหลมฉบังในการเก็บขยะอย่างต่อเนื่อง</p> | <p>- ปัจจุบันโครงการใช้บริการรถเก็บขนขยะของท่าเรือแหลมฉบังตามข้อกำหนดของท่าเรือซึ่งดำเนินการเก็บขนขยะภายในโครงการเป็นประจำทุกวัน (รูปที่ 2.5) (ภาคผนวกที่ 8) ทั้งนี้ ในช่วงเดือน ก.ค.-ธ.ค. 68 ไม่พบปัญหาขยะตกค้างแต่อย่างใด</p> | <p>- ไม่พบปัญหา</p> | <p></p> <p>รูปที่ 2.5 รถเก็บขยะท่าเรือแหลมฉบัง</p> <p></p> <p>ภาคผนวกที่ 8</p> |

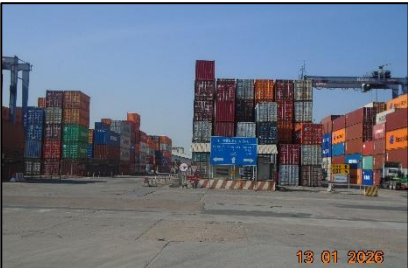
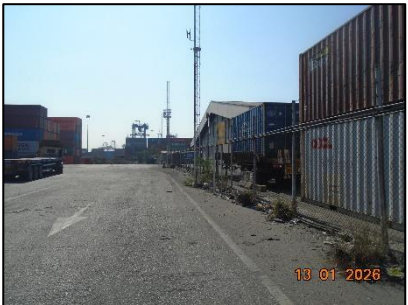
| ผลกระทบสิ่งแวดล้อม | มาตรการป้องกัน แก้ไขและลดผลกระทบ | รายละเอียดการปฏิบัติจริง | ปัญหาและแนวทางแก้ไข | การอ้างอิง |
|---|---|---|---|---|
| 3. การคมนาคม<br>3.1 การคมนาคมทางบก<br>- การเพิ่มปริมาณยานพาหนะ เนื่องจากโครงการ | - ติดตั้งป้ายสัญญาณจราจรที่ชัดเจนภายในพื้นที่โครงการ | - โครงการได้ทำการติดตั้งป้ายจราจร และป้ายจำกัดความเร็ว ไม่เกิน 30 กม./ชม. (รูปที่ 2.6) ภายในบริเวณท่าเทียบเรืออย่างชัดเจน | - ไม่พบปัญหา | <br><br>รูปที่ 2.6 ป้ายจราจร และป้ายจำกัดความเร็ว ภายในพื้นที่โครงการ |

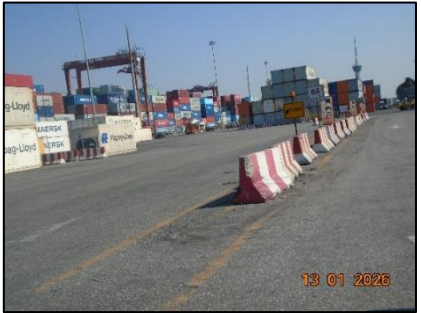
| ผลกระทบสิ่งแวดล้อม | มาตรการป้องกัน แก้ไขและลดผลกระทบ | รายละเอียดการปฏิบัติจริง | ปัญหาและแนวทางแก้ไข | การอ้างอิง |
|---|---|---|---|---|
| <b>3. การคมนาคม (ต่อ)</b><br><b>3.1 การคมนาคมทางบก</b><br>- การเพิ่มปริมาณยานพาหนะ เนื่องจากโครงการ (ต่อ) | - พิจารณาติดตั้งสัญญาณไฟจราจรในบริเวณท่าเรือ และทางเข้า-ออก ตามความเหมาะสม | - โครงการได้ทำการติดตั้งสัญญาณไฟกระพริบในบริเวณพื้นที่ท่าเทียบเรือ (รูปที่ 2.7) และทางเข้า-ออก ตามความเหมาะสมแล้ว | - ไม่พบปัญหา | <p>รูปที่ 2.7 สัญญาณไฟกระพริบ<br/>ในบริเวณท่าเรือ</p> |

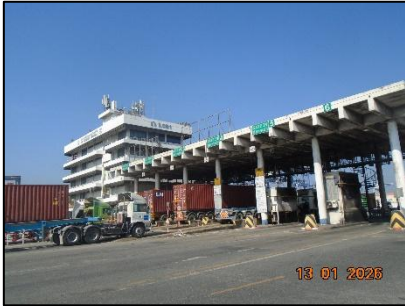
| ผลกระทบสิ่งแวดล้อม | มาตรการป้องกัน แก้ไขและลดผลกระทบ | รายละเอียดการปฏิบัติจริง | ปัญหาและแนวทางแก้ไข | การอ้างอิง |
|---|---|---|---|---|
| | - ควบคุมรถบรรทุก และยานพาหนะโครงการให้ปฏิบัติตามกฎจราจร อย่างเคร่งครัด | - โครงการมีด่านควบคุมรถบรรทุก และยานพาหนะที่เข้า-ออกพื้นที่ท่าเทียบเรือ B1 (รูปที่ 2.8) (ภาคผนวกที่ 9) ให้ปฏิบัติตามกฎระเบียบความปลอดภัยด้านจราจรในลาน วางตู้สินค้าอย่างเคร่งครัด (รูปที่ 2.9) | - ไม่พบปัญหา | <p>รูปที่ 2.8 ด่านควบคุมรถบรรทุกและยานพาหนะ<br/>เข้า-ออก พื้นที่โครงการ</p> |

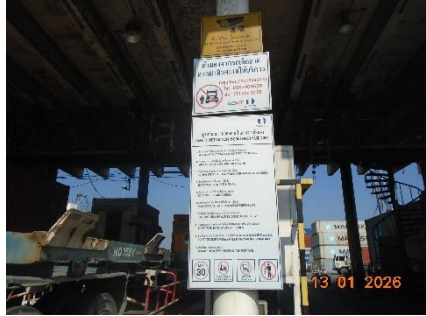
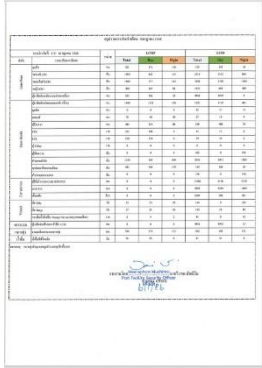
| ผลกระทบสิ่งแวดล้อม | มาตรการป้องกัน แก้ไขและลดผลกระทบ | รายละเอียดการปฏิบัติจริง | ปัญหาและ<br>แนวทางแก้ไข | การอ้างอิง |
|---|---|---|---|---|
| 3. การคมนาคม (ต่อ)<br>3.1 การคมนาคมทางบก<br>- การเพิ่มปริมาณ<br>ยานพาหนะ เนื่องจาก<br>โครงการ (ต่อ) | | | | <p>รูปที่ 2.9 กฎระเบียบความปลอดภัย<br/>ในลานวางตู้สินค้า</p> <p>ภาคผนวกที่ 9</p> |

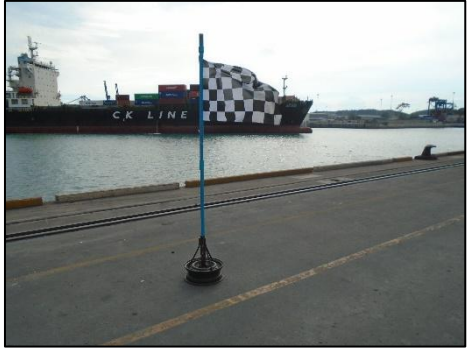
| ผลกระทบสิ่งแวดล้อม | มาตรการป้องกัน แก้ไขและลดผลกระทบ | รายละเอียดการปฏิบัติจริง | ปัญหาและแนวทางแก้ไข | การอ้างอิง |
|---|---|---|---|---|
| <b>3. การคมนาคม (ต่อ)</b><br><b>3.2 การคมนาคมทางน้ำ</b><br>- เรือที่เทียบท่า B1 มีจำนวนเพิ่มมากขึ้น | - ติดตั้งสัญญาณต่าง ๆ ในการเดินเรือ ให้ชัดเจนและเหมาะสมตามมาตรฐาน การเดินเรือสากล เพื่อป้องกันการเกิด อุบัติเหตุ | - มีการติดตั้งสัญญาณต่างๆ ในการเดินเรือ อย่าง ชัดเจน ตามมาตรฐานการเดินเรือสากล เพื่อ ป้องกันการเกิดอุบัติเหตุ โดยในพื้นที่ หอง ทะเลทั้งหมดจะอยู่ในการควบคุมของท่าเรือ แหลมฉบังและกรมเจ้าท่า ส่วนบริเวณหน้าท่าและ บนภาคพื้นดินจะอยู่ในการดูแลของโครงการ (รูปที่ 2.10) | - ไม่พบปัญหา | <p>รูปที่ 2.10 ธงตราหมากรุก</p> |

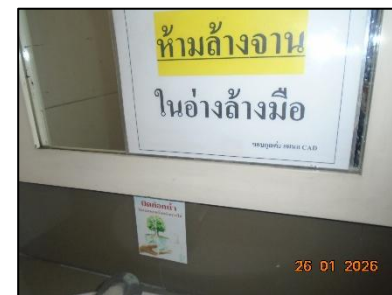
| ผลกระทบสิ่งแวดล้อม | มาตรการป้องกัน แก้ไขและลดผลกระทบ | รายละเอียดการปฏิบัติจริง | ปัญหาและแนวทางแก้ไข | การอ้างอิง |
|---|---|---|---|---|
| | - ควบคุมดูแลการใช้น้ำของโครงการ<br>อย่างประหยัด และให้เกิดประโยชน์สูงสุด | - โครงการรณรงค์ให้พนักงานลดการใช้น้ำและอบรม<br>เรื่องจิตสำนึกในการประหยัดทรัพยากรให้กับ<br>พนักงานเป็นประจำ (รูปที่ 2.11) | - ไม่พบปัญหา | <br>รูปที่ 2.11 ป้ายรณรงค์การประหยัดน้ำ |

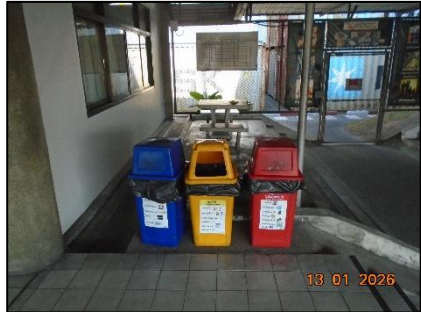
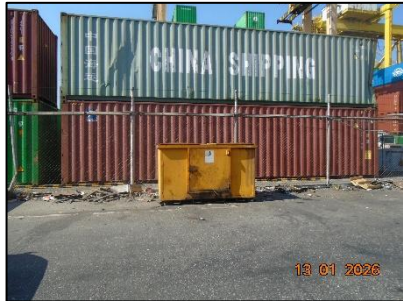
| ผลกระทบสิ่งแวดล้อม | มาตรการป้องกัน แก้ไขและลดผลกระทบ | รายละเอียดการปฏิบัติจริง | ปัญหาและ<br>แนวทางแก้ไข | การอ้างอิง |
|---|---|---|---|---|
| 5. การจัดการขยะ และ<br>การบำบัดน้ำเสีย<br>5.1 การจัดการขยะ<br>- ปริมาณของเสียจากเรือ<br>1 ลบ.ม./เที่ยว โดยกอง<br>บริการของท่าเรือแหลม<br>ฉบังดำเนินการเก็บขน<br>ขยะหน้าท่า | - จัดตั้งถังขยะส่วนกลางขนาด 60 ลิตร<br>วางไว้ตามแนวถนนและที่อาคารต่าง ๆ โดย<br>แต่ละจุดแยกออกเป็น 3 ถัง คือ ถังขยะ<br>ทั่วไป ถังขยะรีไซเคิล และถังขยะอันตราย | - โครงการจัดให้มีถังรวบรวมขยะขนาด 60 ลิตร<br>(รูปที่ 2.12) จำนวน 29 ใบ ประกอบด้วย<br>ถังสีเหลืองรองรับขยะทั่วไป 20 ใบ ถังสีน้ำเงิน<br>รองรับขยะรีไซเคิล 7 ใบ และถังสีแดงรองรับ ขยะ<br>อันตราย 2 ใบ นอกจากนี้โครงการได้มีการจัดตั้ง<br>ถังขยะส่วนกลางของเรือขนส่ง (รูปที่ 2.13) วางไว้<br>บริเวณหน้าท่า แทนถังขยะขนาด 60 ลิตร<br>เพื่อป้องกันการหกเลอะเทอะ เมื่อมีการแจ้งจาก<br>ตัวแทนเรือต้องการทิ้งขยะ จะมีการนำถังขยะ ไป<br>วางไว้ ณ จุดที่ใกล้ที่สุด หลังจากนั้นขยะดังกล่าว<br>จะถูกนำไปกำจัดโดยความดูแลของการท่าเรือ<br>ต่อไป | - ไม่พบปัญหา | <br>รูปที่ 2.12 ถังรวบรวมขยะขนาด 60 ลิตร<br><br>รูปที่ 2.13 ถังขยะส่วนกลางของเรือขนส่ง |

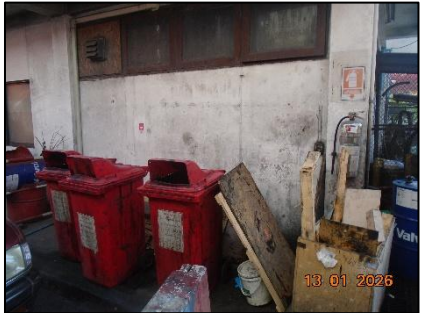
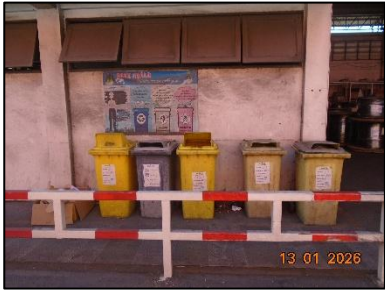
| ผลกระทบสิ่งแวดล้อม | มาตรการป้องกัน แก้ไขและลดผลกระทบ | รายละเอียดการปฏิบัติจริง | ปัญหาและแนวทางแก้ไข | การอ้างอิง |
|---|---|---|---|---|
| 5. การจัดการขยะ และการบำบัดน้ำเสีย (ต่อ)<br>5.1 การจัดการขยะ (ต่อ)<br>- ปริมาณขยะจากสำนักงาน และห้องอาหารประมาณ 1 ลบ.ม./วัน ท่าเรือ แหลมฉบังดำเนินการจัดเก็บ และนำไปกำจัดโดยวิธีฝังกลบ | - จัดตั้งถังรวบรวมขยะ จำนวน 6 ใบ ไว้บริเวณริมถนนภายในท่าเรือที่สะดวกต่อการเก็บขนไปกำจัด โดยแต่ละจุดแยกออกเป็น 3 ถัง คือ ถังขยะทั่วไป ถังขยะรีไซเคิล และถังขยะอันตราย | - โครงการได้จัดให้มีถังรวบรวมขยะ (รูปที่ 2.14) จำนวน 13 ใบ ประกอบด้วย ถังสีเหลือง ขนาด 240 ลิตร รองรับขยะทั่วไป 9 ใบ ถังสีน้ำเงิน รองรับขยะรีไซเคิล 2 ใบ และถังสีแดงรองรับขยะอันตราย 2 ใบ ไว้ตามจุดต่าง ๆ อย่างเพียงพอ | - ไม่พบปัญหา | <br><br>รูปที่ 2.14 ถังรวบรวมขยะ 240 ลิตร |

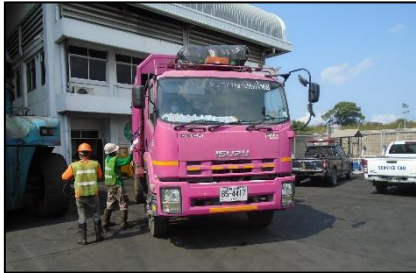
| ผลกระทบสิ่งแวดล้อม | มาตรการป้องกัน แก้ไขและลดผลกระทบ | รายละเอียดการปฏิบัติจริง | ปัญหาและแนวทางแก้ไข | การอ้างอิง |
|---|---|---|---|---|
| 5. การจัดการขยะ และการบำบัดน้ำเสีย (ต่อ)<br>5.1 การจัดการขยะ (ต่อ)<br>- ปริมาณขยะจากสำนักงาน และห้องอาหารประมาณ 1 ลบ.ม./วัน ท่าเรือ แหลมฉบังดำเนินการจัดเก็บ และนำไปกำจัดโดยวิธีฝังกลบ | - ดำเนินการจัดเก็บขยะทั่วไปภายในท่าเรือ ให้หมดต่อวัน | - มีการจัดเก็บขยะทั่วไปภายในสำนักงาน โรงอาหาร และท่าเรือทุกวัน โดยปัจจุบันโครงการใช้บริการรถขนขยะของท่าเรือแหลมฉบัง (รูปที่ 2.5) ตามข้อกำหนดของท่าเรือ ซึ่งจัดให้มีรถเข้ามาเก็บขนขยะเป็นประจำ และในช่วงเดือน ก.ค.-ธ.ค.68 ไม่พบปัญหาขยะตกค้างแต่อย่างใด (ภาคผนวกที่ 8 และ 12) | - ไม่พบปัญหา | <br>รูปที่ 2.5 รถเก็บขยะท่าเรือแหลมฉบัง |

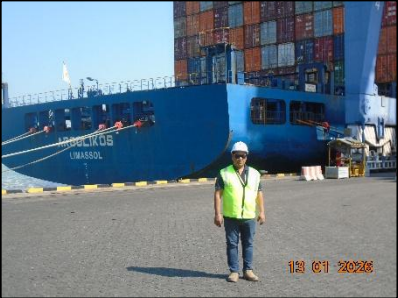
| ผลกระทบสิ่งแวดล้อม | มาตรการป้องกัน แก้ไขและลดผลกระทบ | รายละเอียดการปฏิบัติจริง | ปัญหาและแนวทางแก้ไข | การอ้างอิง |
|---|---|---|---|---|
| | - ควบคุมดูแล เพื่อป้องกันการลักลอบปล่อยน้ำเสีย และน้ำอับเฉาลงสู่ทะเล | - โครงการร่วมกับกรมเจ้าท่า, ตำรวจน้ำและกองทัพอากาศ ควบคุมและกวดขันไม่ให้เกิดการลักลอบปล่อยน้ำเสีย และน้ำอับเฉาจากเรือลงสู่ทะเล ทั้งในบริเวณท่าเรือ และในน่านน้ำไทย (รูปที่ 2.4) | - ไม่พบปัญหา | <br>รูปที่ 2.4 เจ้าหน้าที่ประจำหน้าท่าเรือ |

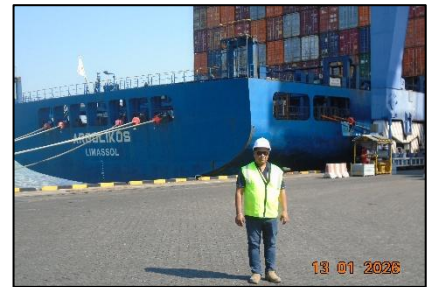
| ผลกระทบสิ่งแวดล้อม | มาตรการป้องกัน แก้ไขและลดผลกระทบ | รายละเอียดการปฏิบัติจริง | ปัญหาและแนวทางแก้ไข | การอ้างอิง |
|---|---|---|---|---|
| | - จัดระเบียบการจอดเรือ และดับเครื่องยนต์ขณะจอด | - ทางโครงการประสานงานกับกองนำร่อง กรมเจ้าท่า ในการจัดระเบียบการจอดเรือ และดับเครื่องยนต์ขณะจอด (รูปที่ 2.15) | - ไม่พบปัญหา | <p>รูปที่ 2.15 เจ้าหน้าที่ความปลอดภัยประจำท่าเรือ</p> |

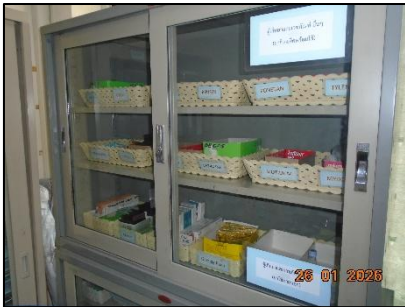
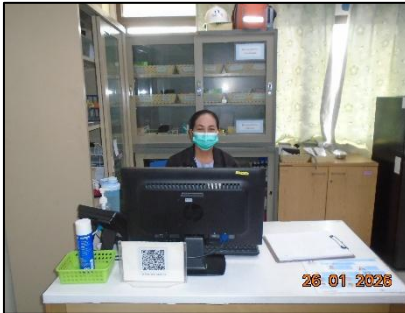
| ผลกระทบสิ่งแวดล้อม | มาตรการป้องกัน แก้ไขและลดผลกระทบ | รายละเอียดการปฏิบัติจริง | ปัญหาและแนวทางแก้ไข | การอ้างอิง |
|---|---|---|---|---|
| <p>7. สาธารณสุข/<br/>อาชีวอนามัยและความปลอดภัย</p> <p>7.1 การเพิ่มการเกิดอุบัติเหตุ เนื่องจากการจราจรทางบก และทางน้ำ (ต่อ)</p> | <p>- ประสานงานกับสำนักงานสาธารณสุขอำเภอ ศรีราชา และเจ้าหน้าที่สาธารณสุขเทศบาลตำบลแหลมฉบัง ในการให้คำแนะนำ และความรู้เกี่ยวกับสุขภาพทั่วไป</p> | <p>- ทางโครงการได้มีการประสานงานกับสาธารณสุขอำเภอศรีราชา โรงพยาบาลสมเด็จพระบรมราชเทวี ณ ศรีราชา โรงพยาบาลพญาไท ศรีราชา และโรงพยาบาลวิภาวดีแหลมฉบัง ในการให้คำแนะนำและความรู้เกี่ยวกับสุขภาพทั่วไป นอกจากนี้ทางโครงการได้จัดให้มีเวชภัณฑ์(รูปที่ 2.16) พร้อมทั้งพยาบาลประจำโครงการ กะกลางวัน 1 คน และกะกลางคืน 1 คน (รูปที่ 2.17)</p> | <p>- ไม่พบปัญหา</p> | <p><br/>รูปที่ 2.16 เวชภัณฑ์ประจำโครงการ</p> <p><br/>รูปที่ 2.17 พยาบาลประจำโครงการ</p> |

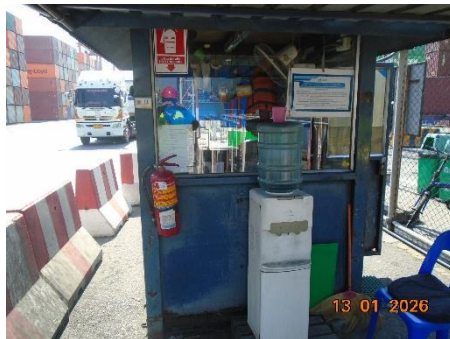
| ผลกระทบสิ่งแวดล้อม | มาตรการป้องกัน แก้ไขและลดผลกระทบ | รายละเอียดการปฏิบัติจริง | ปัญหาและแนวทางแก้ไข | การอ้างอิง |
|---|---|---|---|---|
| 7. สาธารณสุข/<br>อาชีวอนามัยและความปลอดภัย<br>7.1 การเพิ่มการเกิดอุบัติเหตุ เนื่องจากการจราจรทางบก และทางน้ำ (ต่อ) | - ติดตั้งอุปกรณ์ดับเพลิงกระจายอยู่ทั่วไปในบริเวณพื้นที่โครงการ โดยเฉพาะอย่างยิ่งบริเวณหน้าท่าควรติดตั้งหัวฉีดน้ำดับเพลิง และอื่น ๆ ตามความเหมาะสม ส่วนอาคารสำนักงานต้องติดตั้งเครื่องตรวจจับควัน สัญญาณเตือนไฟ ถึงเคมีดับเพลิง และหัวฉีดน้ำดับเพลิงอย่างเพียงพอ และติดตั้งในจุดที่สามารถมองเห็น และหยิบมาใช้งานได้สะดวก เป็นต้น | - มีการติดตั้งถังดับเพลิงกระจายอยู่ทั่วไปบริเวณท่าเทียบเรือ B1 (รูปที่ 2.18) | - ไม่พบปัญหา | <br>รูปที่ 2.18 ถังดับเพลิงบริเวณท่าเทียบเรือ B1 |

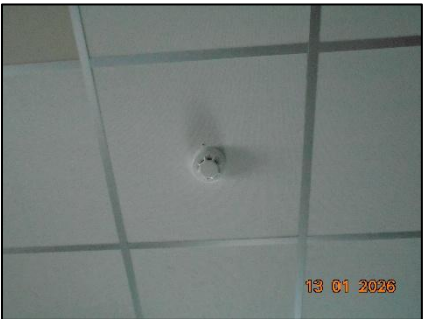
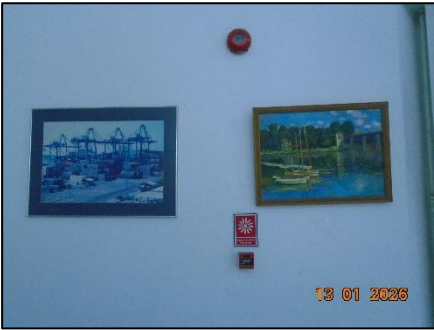
| ผลกระทบสิ่งแวดล้อม | มาตรการป้องกัน แก้ไขและลดผลกระทบ | รายละเอียดการปฏิบัติจริง | ปัญหาและ<br>แนวทางแก้ไข | การอ้างอิง |
|---|---|---|---|---|
| 7. สาธารณสุข/<br>อาชีวอนามัยและความ<br>ปลอดภัย<br>7.1 การเพิ่มการเกิด<br>อุบัติเหตุ เนื่องจากการ<br>จราจรทางบก และ<br>ทางน้ำ (ต่อ) | | - ส่วนภายในสำนักงานได้มีการติดตั้งเครื่อง<br>ตรวจจับควัน (รูปที่ 2.19) และสัญญาณเตือนไฟ<br>(รูปที่ 2.20) | | <br>รูปที่ 2.19 เครื่องตรวจจับควันภายในอาคาร<br><br>รูปที่ 2.20 สัญญาณเตือนไฟภายในอาคาร |

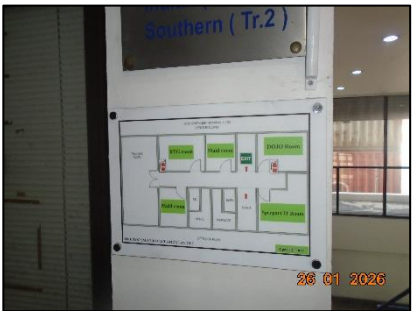
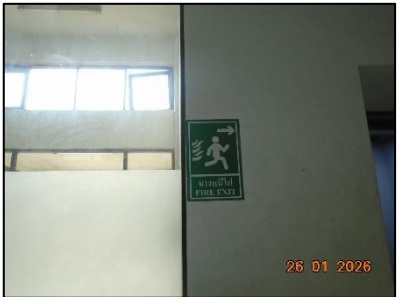
| ผลกระทบสิ่งแวดล้อม | มาตรการป้องกัน แก้ไขและลดผลกระทบ | รายละเอียดการปฏิบัติจริง | ปัญหาและ<br>แนวทางแก้ไข | การอ้างอิง |
|---|---|---|---|---|
| 7. สาธารณสุข/<br>อาชีวอนามัยและความ<br>ปลอดภัย<br>7.1 การเพิ่มการเกิด<br>อุบัติเหตุ เนื่องจากการ<br>จราจรทางบก และ<br>ทางน้ำ (ต่อ) | | - ถังดับเพลิงมีการติดตั้งในจุดที่สามารถมองเห็น<br>และหยิบมาใช้งานได้สะดวก รวมทั้งมีแผนผัง<br>แสดงตำแหน่งที่ตั้งของถังดับเพลิงภายในอาคาร<br>(รูปที่ 2.21) และเส้นทางหนีไฟภายในอาคาร<br>อย่างชัดเจน (รูปที่ 2.22) | | <p>รูปที่ 2.21 แผนผังแสดงตำแหน่งที่ตั้ง<br/>ของถังดับเพลิงภายในอาคาร</p> <p>รูปที่ 2.22 เส้นทางหนีไฟภายในอาคาร</p> |
