รายงานผลการปฏิบัติตาม
มาตรการป้องกันและแก้ไขผลกระทบสิ่งแวดล้อม
และมาตรการติดตามตรวจสอบคุณภาพสิ่งแวดล้อม
ระยะดำเนินการ

โรงแรมดีวาน่า พลาซ่า กระบี่ อ่าวนาง
เจ้าของ : บริษัท ดีวาน่า โฮเทลแอนด์รีสอร์ท จำกัด
ประจำเดือนกรกฎาคม - ธันวาคม พ.ศ. 2568

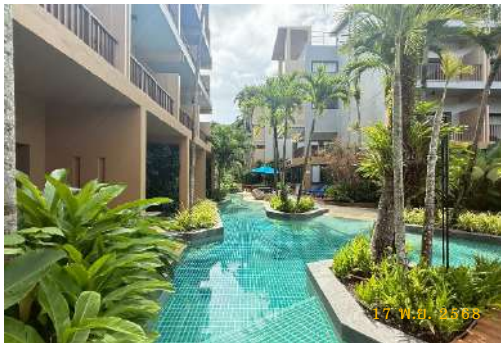
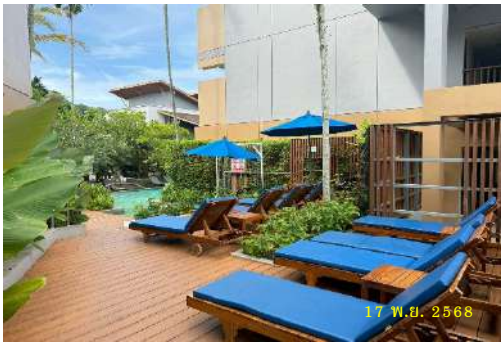
<p>- ปฏิบัติตามมาตรการ โครงการมีคนสวนดูแลต้นไม้และสวนหย่อมภายในโครงการให้อยู่สภาพดีและสวยงามอยู่เสมอ</p>

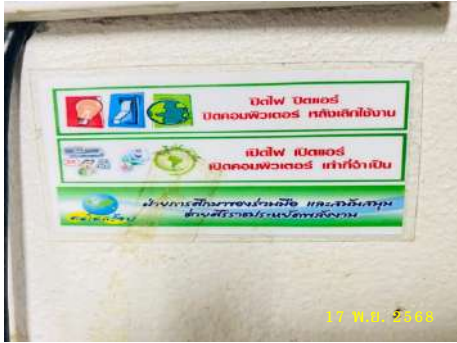
<ul style="list-style-type: none"> - ปฏิบัติตามมาตรการ โครงการทำความสะอาดเครื่องปรับอากาศทุก 6 เดือน เพื่อเพิ่มประสิทธิภาพการทำงานของเครื่องปรับอากาศ ซึ่งมีเจ้าหน้าที่แผนกวิศวกรรมเป็นผู้รับผิดชอบ - ปฏิบัติตามมาตรการ โครงการปลูกและดูแลต้นไม้ในพื้นที่โครงการเงา เพื่อความชุ่มชื้นและลดความร้อน เพื่อประหยัดพลังงานจากการใช้เครื่องปรับอากาศ โดยมีคนสวนเป็นผู้ดูแล - ปฏิบัติตามมาตรการ โครงการมีการรณรงค์ให้มีการใช้ไฟฟ้าอย่างประหยัด โดยเฉพาะพนักงานของโรงแรม โดยโครงการมีการติดป้ายรณรงค์การประหยัดไฟ 	<ul style="list-style-type: none"> - ไม่มีปัญหาและอุปสรรค - ไม่มีปัญหาและอุปสรรค - ไม่มีปัญหาและอุปสรรค

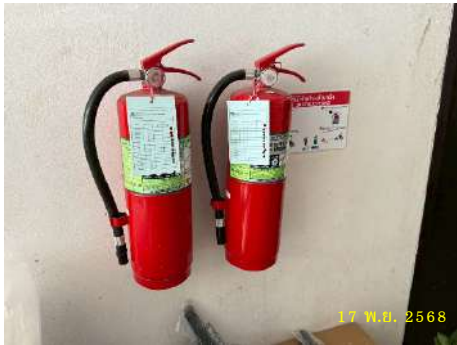
<ul style="list-style-type: none"> - ปฏิบัติตามมาตรการ โครงการมีการตรวจสอบระบบป้องกันอัคคีภัยให้ใช้การได้อยู่เสมอ หากพบว่าการชำรุดให้รีบทำการแก้ไขซ่อมทันที ซึ่งมีเจ้าหน้าที่แผนกวิศวกรรมเป็นผู้รับผิดชอบ  	<ul style="list-style-type: none"> - ไม่มีปัญหาและอุปสรรค
	<ul style="list-style-type: none"> - จัดให้มีการอบรมการใช้อุปกรณ์และระบบป้องกันอัคคีภัย และฝึกอบรมผู้เกี่ยวข้อง เมื่อเกิดเหตุเพลิงไหม้ให้แก่เจ้าหน้าที่และยามของโครงการ 	<ul style="list-style-type: none"> - ปฏิบัติตามมาตรการ โครงการมีการอบรมการใช้อุปกรณ์และระบบป้องกันอัคคีภัย และฝึกอบรมผู้เกี่ยวข้อง เมื่อเกิดเหตุเพลิงไหม้ให้แก่เจ้าหน้าที่และยามของโครงการ สำหรับปี 2568 โครงการฝึกอบรมไปเมื่อวันที่ 19 สิงหาคม 2568 โดยมีเทศบาลเมืองกระบี่ ผู้รับอนุญาตจากกรมสวัสดิการแรงงานและคุ้มครอง 	<ul style="list-style-type: none"> - ไม่มีปัญหาและอุปสรรค

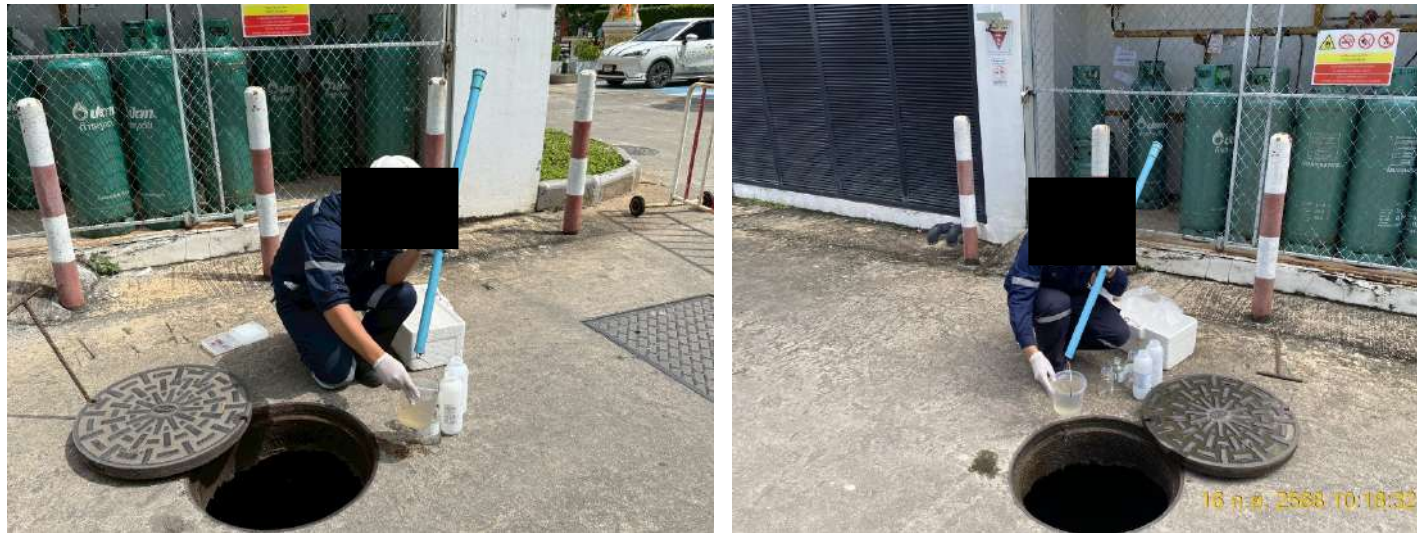
รูปที่ 3.2 การเก็บตัวอย่างน้ำทิ้งผ่านการบำบัด

ผลการวิเคราะห์คุณภาพน้ำทิ้งผ่านการบำบัด ประจำเดือนกรกฎาคม - ธันวาคม พ.ศ. 2568 พบว่า คุณภาพน้ำมีค่าเป็นไปตามเกณฑ์มาตรฐานอ้างอิงเกณฑ์มาตรฐานสูงสุดตามมาตรฐานควบคุมการระบายน้ำทิ้งจากอาคารประเภท ก : โรงแรมที่มีจำนวนห้องสำหรับใช้เป็นห้องพักรวมกันทุกชั้นของอาคารหรือกลุ่มของอาคารตั้งแต่ 200 ห้องขึ้นไป ยกเว้นเดือนพฤศจิกายน และเดือนธันวาคม มีค่าที่เคเอ็น-ไนโตรเจนสูงกว่ามาตรฐานกำหนด
