# บทที่ 3 ผลการติดตามตรวจสอบผลกระทบสิ่งแวดล้อม

การติดตามตรวจสอบผลกระทบสิ่งแวดล้อมของโครงการทำเหมืองชนิดแร่หินอุตสาหกรรมชนิดหินปูน (เพื่ออุตสาหกรรมก่อสร้าง) ของบริษัท ศิลามาตรศรี จำกัด ประทานบัตรที่ 33759/16450 ร่วมแผนผังโครงการเดียวกันกับ ห้างหุ้นส่วนจำกัด มาตรศรีจักรกล ประทานบัตรที่ 28465/16449 ดำเนินการติดตามตรวจสอบต่อเนื่องปีละ 2 ครั้ง รายงานฉบับนี้ได้รวบรวมผลการตรวจวัดคุณภาพสิ่งแวดล้อมในช่วงปี 2566-2568 จากรายงานผลการปฏิบัติตามมาตรการป้องกันและแก้ไขผลกระทบสิ่งแวดล้อมและมาตรการติดตามตรวจสอบผลกระทบสิ่งแวดล้อมของโครงการ และผลการตรวจวัดในรอบปัจจุบัน (พฤศจิกายน 2568) มาเปรียบเทียบผลไว้ในรายงานฉบับนี้ด้วย เอกสารรับรองผลการตรวจวัดคุณภาพสิ่งแวดล้อมนำเสนอตั้งเอกสารแนบ 17 และเอกสารอนุญาตห้องปฏิบัติการตั้งเอกสารแนบ 18

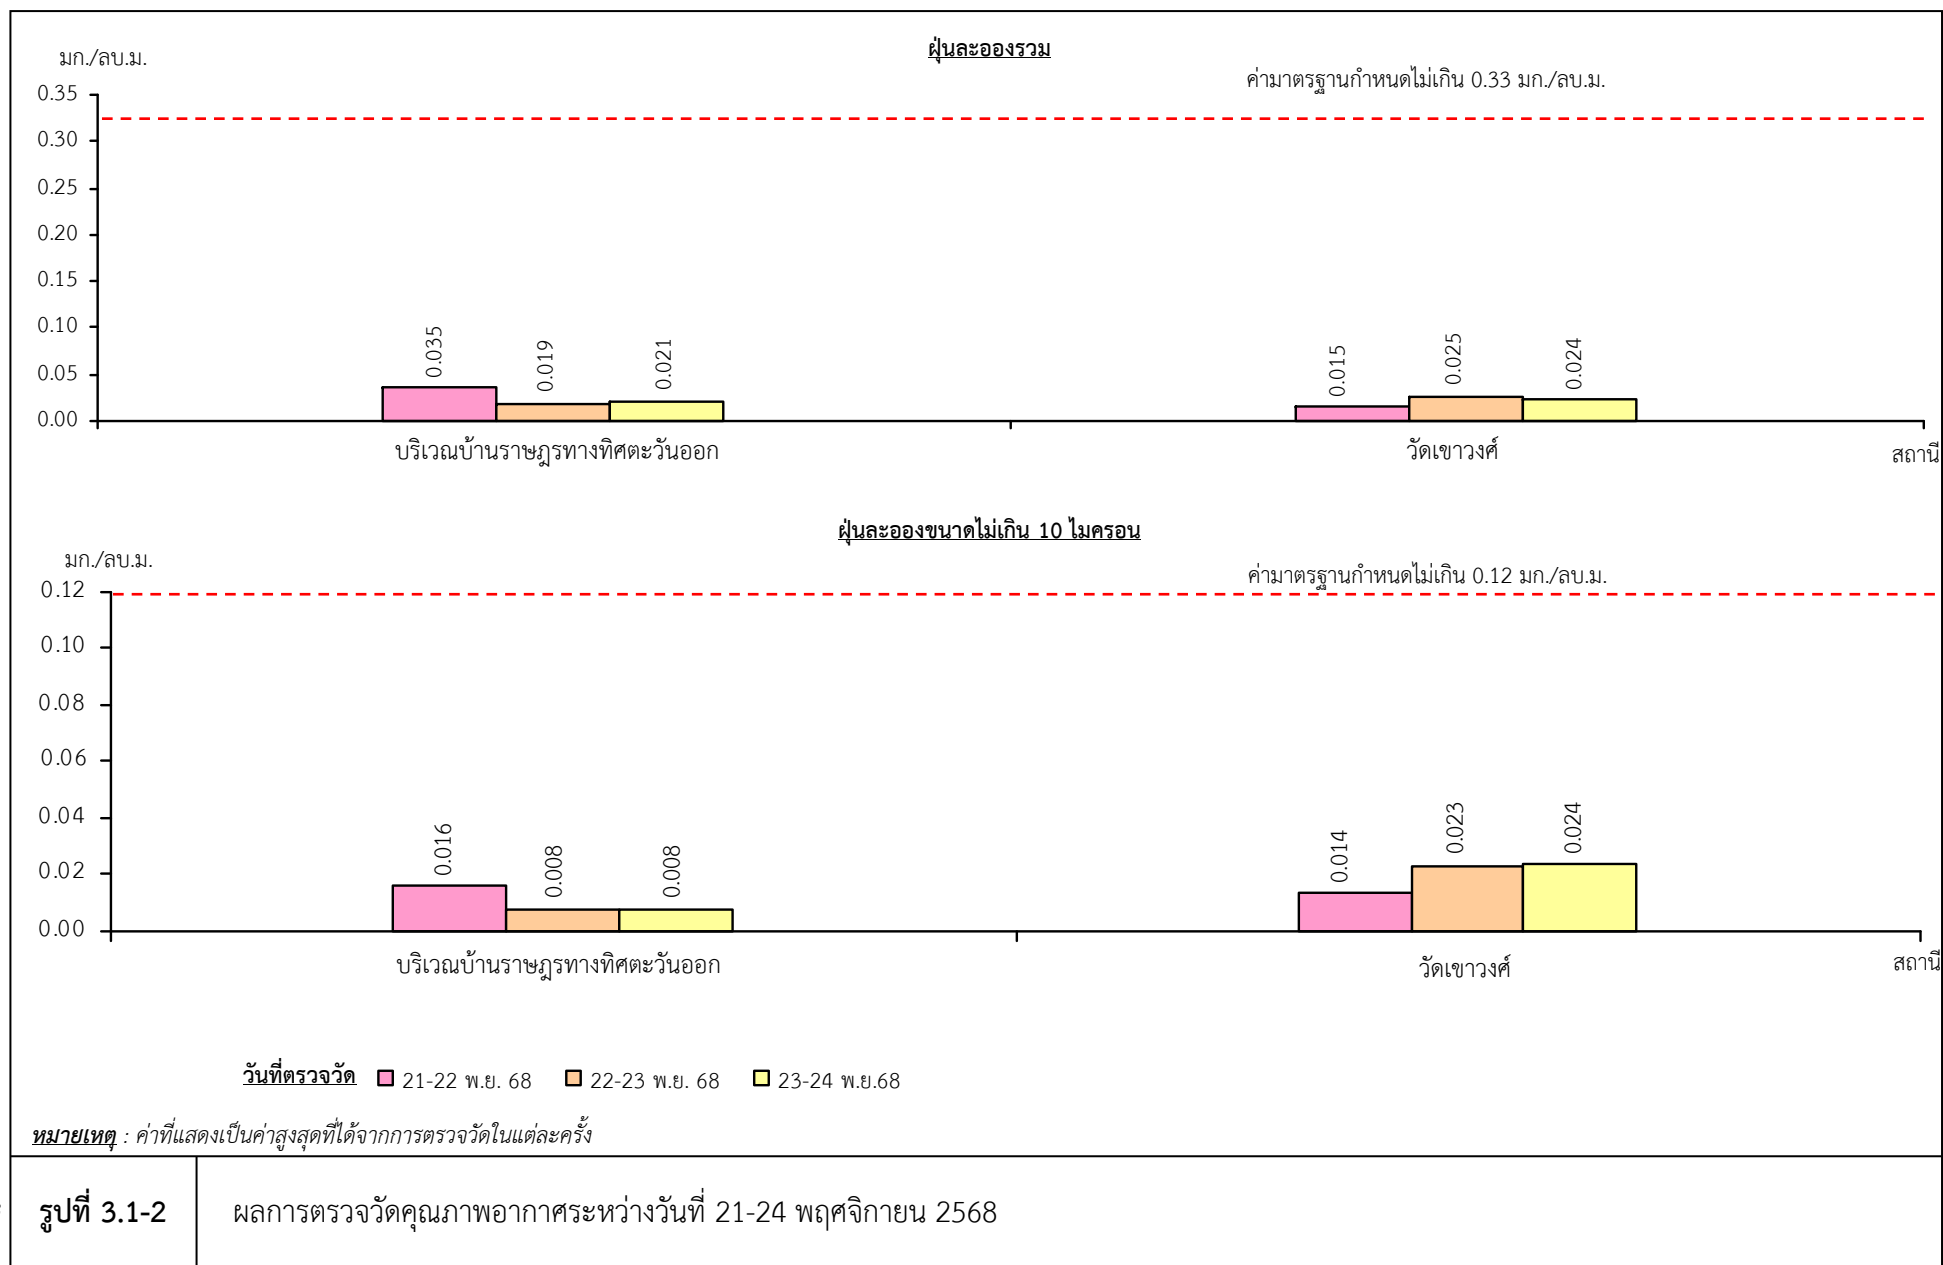
การตรวจวัดคุณภาพอากาศ ระหว่างวันที่ 21-24 พฤศจิกายน 2568 แสดงดังตารางที่ 3.1-1 และรูปที่ 3.1-2 มีรายละเอียดดังนี้

**บริเวณบ้านราษฎร์ทางทิศตะวันออก** พบว่า ฝุ่นละอองรวมมีค่าอยู่ในช่วง 0.019-0.035 มก./ลบ.ม. และฝุ่นละอองขนาดเล็กไม่เกิน 10 ไมครอน มีค่าอยู่ในช่วง 0.008-0.016 มก./ลบ.ม.

**วัดเขาวงศ์** พบว่า ฝุ่นละอองรวมมีค่าอยู่ในช่วง 0.015-0.025 มก./ลบ.ม. และฝุ่นละอองขนาดเล็กไม่เกิน 10 ไมครอน มีค่าอยู่ในช่วง 0.014-0.024 มก./ลบ.ม.

จากผลการตรวจวัดคุณภาพอากาศ จำนวน 2 สถานี ได้แก่ บริเวณบ้านราษฎร์ทางทิศตะวันออก และวัดเขาวงศ์ ระหว่างวันที่ 21-24 พฤศจิกายน 2568 พบว่าฝุ่นละอองรวม และฝุ่นละอองขนาดเล็กไม่เกิน 10 ไมครอนของทั้ง 2 สถานี มีค่าอยู่ในเกณฑ์มาตรฐานตามประกาศคณะกรรมการสิ่งแวดล้อมแห่งชาติ ฉบับที่ 24 (พ.ศ.2547) เรื่อง กำหนดมาตรฐานคุณภาพอากาศในบรรยากาศโดยทั่วไป ที่กำหนดค่ามาตรฐานฝุ่นละอองรวม และฝุ่นละอองขนาดเล็กไม่เกิน 10 ไมครอนไว้ไม่เกิน 0.33 มก./ลบ.ม. และ 0.12 มก./ลบ.ม. ตามลำดับ

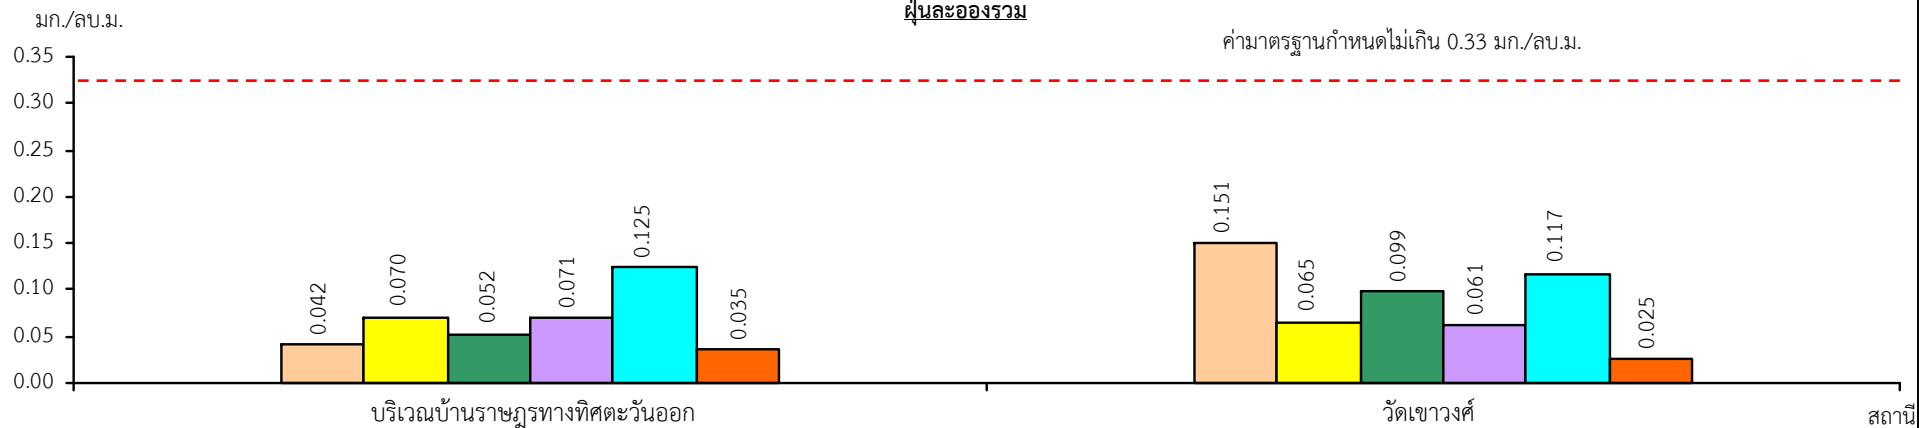
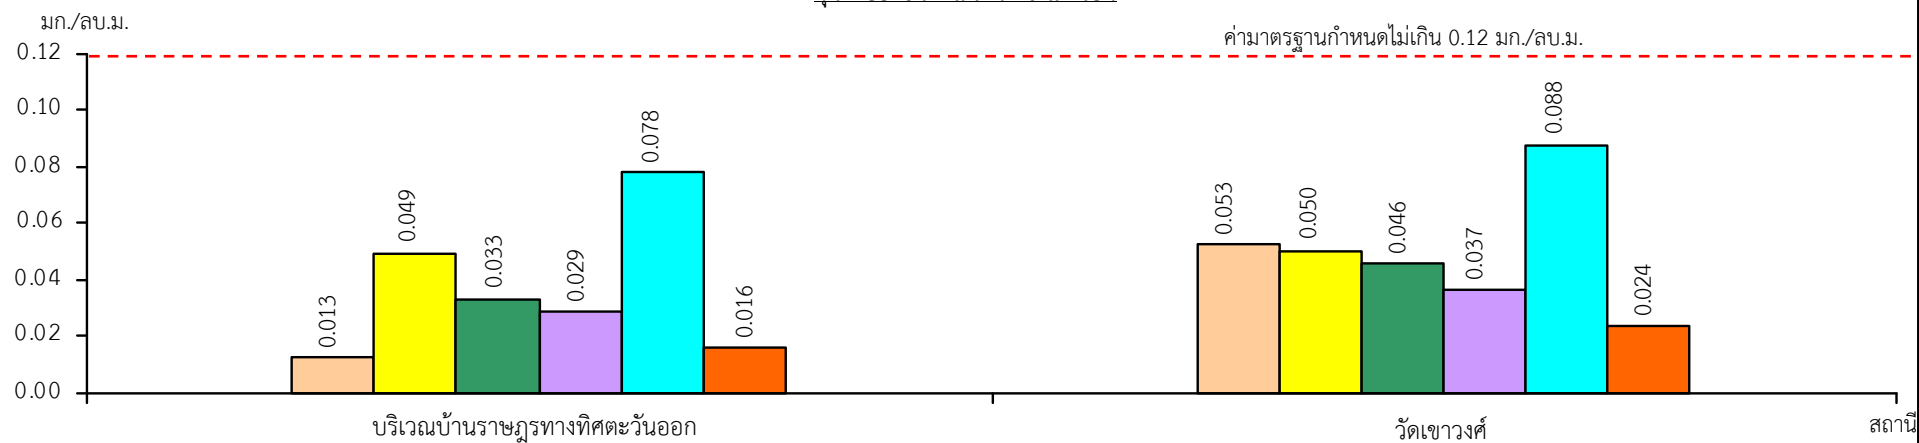
ผลการตรวจวัดคุณภาพอากาศในปี 2566-2568 ที่เสนอในรายงานผลการปฏิบัติตามมาตรการป้องกันและแก้ไขผลกระทบสิ่งแวดล้อมและมาตรการติดตามตรวจสอบผลกระทบสิ่งแวดล้อมของโครงการ และผลการตรวจวัดล่าสุดเดือนพฤศจิกายน 2568 ดังตารางที่ 3.1-2 และรูปที่ 3.1-3 มีรายละเอียดดังนี้

**บริเวณบ้านราษฎรทางทิศตะวันออก** พบว่า ฝุ่นละอองรวมมีค่าอยู่ในช่วง 0.014-0.125 มก./ลบ.ม. และฝุ่นละอองขนาดเล็กไม่เกิน 10 ไมครอน มีค่าอยู่ในช่วง 0.008-0.078 มก./ลบ.ม.

**วัดเขาวงศ์** พบว่า ฝุ่นละอองรวมมีค่าอยู่ในช่วง 0.015-0.151 มก./ลบ.ม. และฝุ่นละอองขนาดเล็กไม่เกิน 10 ไมครอน มีค่าอยู่ในช่วง 0.014-0.088 มก./ลบ.ม.

โดยผลการตรวจวัดในช่วงปี 2566-2568 ของทุกสถานีมีค่าอยู่ในเกณฑ์มาตรฐานตามประกาศคณะกรรมการสิ่งแวดล้อมแห่งชาติ ฉบับที่ 24 (พ.ศ.2547) เรื่อง กำหนดมาตรฐานคุณภาพอากาศในบรรยากาศโดยทั่วไปที่กำหนดค่ามาตรฐานของฝุ่นละอองรวมและฝุ่นละอองขนาดเล็กไม่เกิน 10 ไมครอนไว้ไม่เกิน 0.33 มก./ลบ.ม. และ 0.12 มก./ลบ.ม. ตามลำดับ

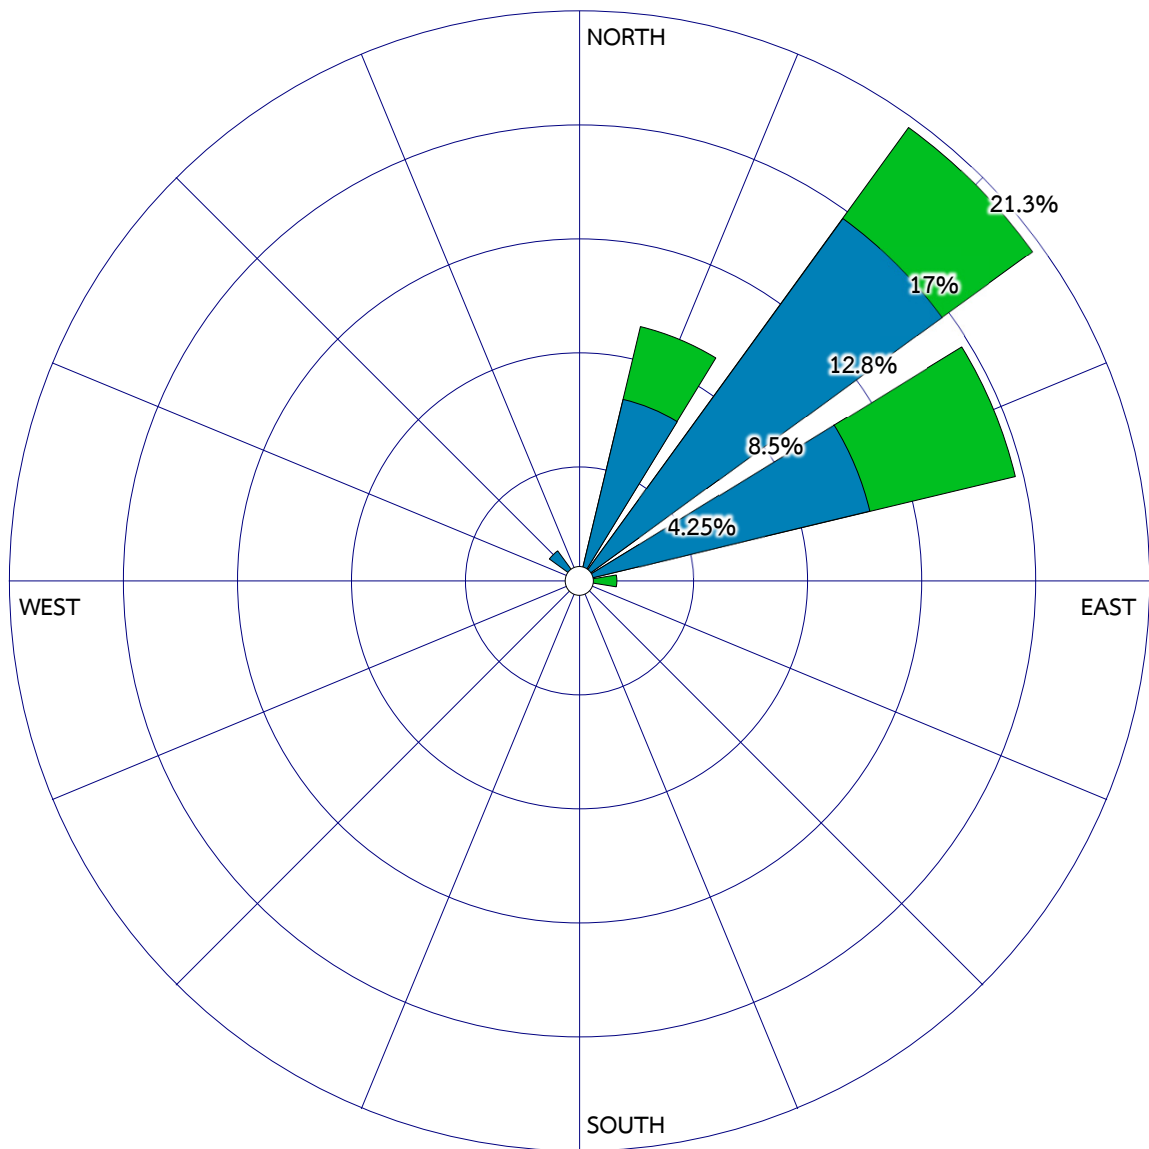
รูปที่ 3.2-1

จากการตรวจวัดความเร็วและทิศทางลมบริเวณบ้านราษฎรทางทิศตะวันออก ระหว่างวันที่ 21-24 พฤศจิกายน 2568 พบว่า ความเร็วลมมีค่าอยู่ในช่วง 0.50-1.0 ม./วินาที แสดงดังตารางที่ 3.2-1 และมีความเร็วลมสงบขณะทำการตรวจวัดร้อยละ 50.00 โดยส่วนใหญ่เป็นลมพัดมาจากทิศตะวันออกเฉียงเหนือ แสดงดังรูปที่ 3.2-1

จากผลการตรวจวัดความเร็วและทิศทางลมบริเวณบ้านราษฎรทางทิศตะวันออก ความเร็วลมมีค่าอยู่ในช่วง 0.50-1.0 ม./วินาที ทิศทางลมส่วนใหญ่พัดมาจากทิศตะวันออกเฉียงเหนือ เมื่อพิจารณาความเร็วลมและทิศทางลมเทียบกับตำแหน่งที่ตั้งโครงการ พบว่า มีพื้นที่ทำเหมืองอยู่ภายใต้ทิศทางลม และมีภูเขาบดบัง ดังนั้นจึงไม่ได้รับผลกระทบจากการดำเนินการของโครงการในช่วงเวลาดังกล่าว

Wind Rose Diagram บริเวณบ้านราษฎรทางทิศตะวันออก

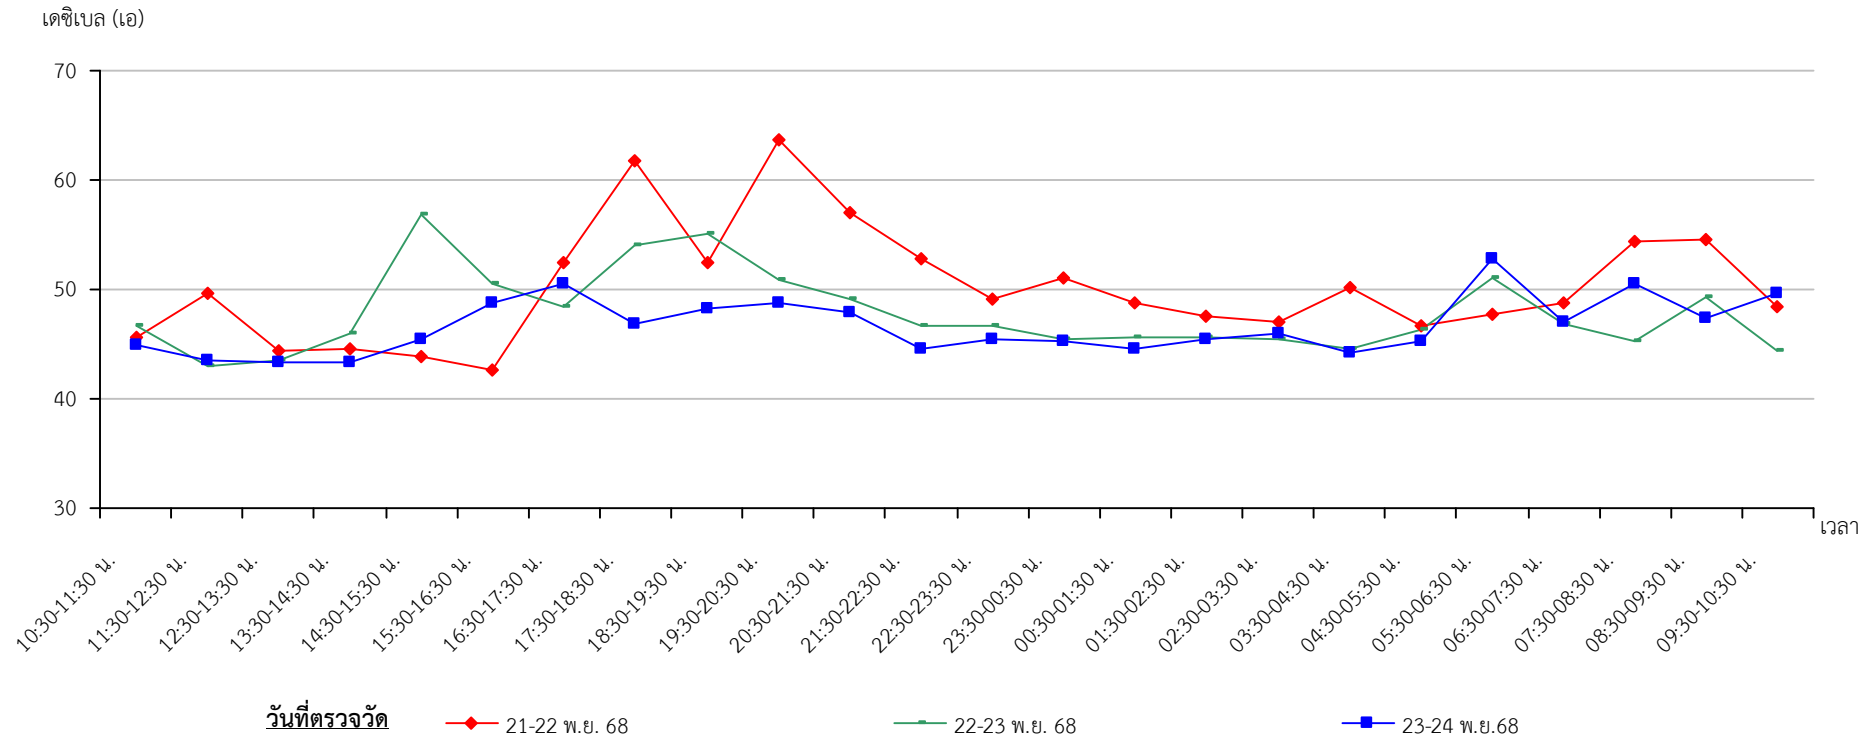
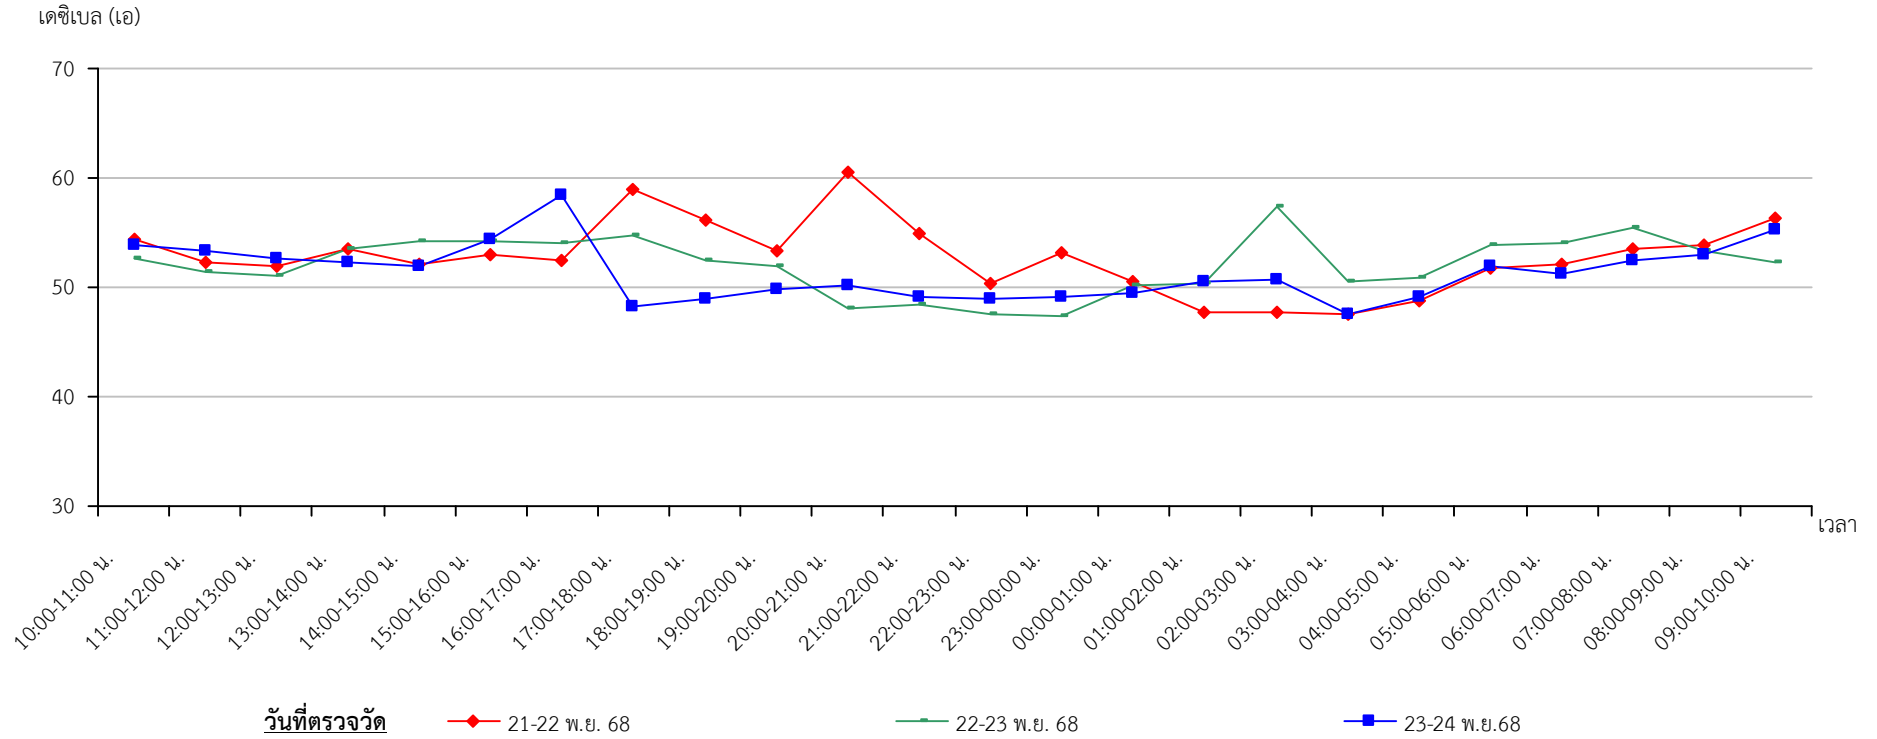
รูปที่ 3.3-1

**บริเวณบ้านราษฎร์ทางทิศตะวันออก** พบว่า ระดับเสียง 1 ชั่วโมง มีค่าอยู่ในช่วง 42.7-63.6 เดซิเบล(เอ) ระดับเสียงเฉลี่ย 24 ชั่วโมง มีค่าอยู่ในช่วง 47.5-54.2 เดซิเบล(เอ) และระดับเสียงสูงสุดมีค่าอยู่ในช่วง 80.1-86.0 เดซิเบล(เอ)

**วัดเขาวงศ์** พบว่า ระดับเสียง 1 ชั่วโมง มีค่าอยู่ในช่วง 47.4-60.6 เดซิเบล(เอ) ระดับเสียงเฉลี่ย 24 ชั่วโมง มีค่าอยู่ในช่วง 52.2-54.1 เดซิเบล(เอ) และระดับเสียงสูงสุดมีค่าอยู่ในช่วง 84.1-87.1 เดซิเบล(เอ)

ผลการตรวจวัดระดับเสียงเฉลี่ย 1 ชั่วโมง ระหว่างวันที่ 21-24 พฤศจิกายน 2568

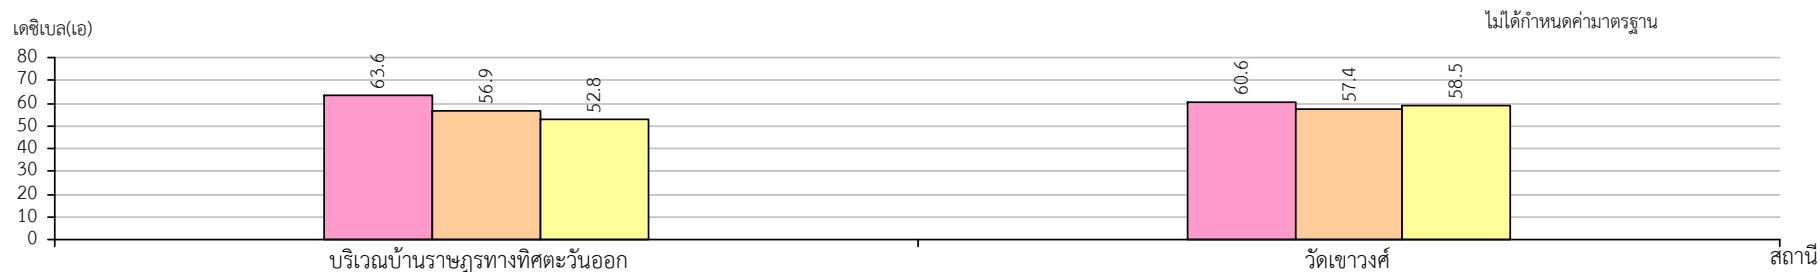
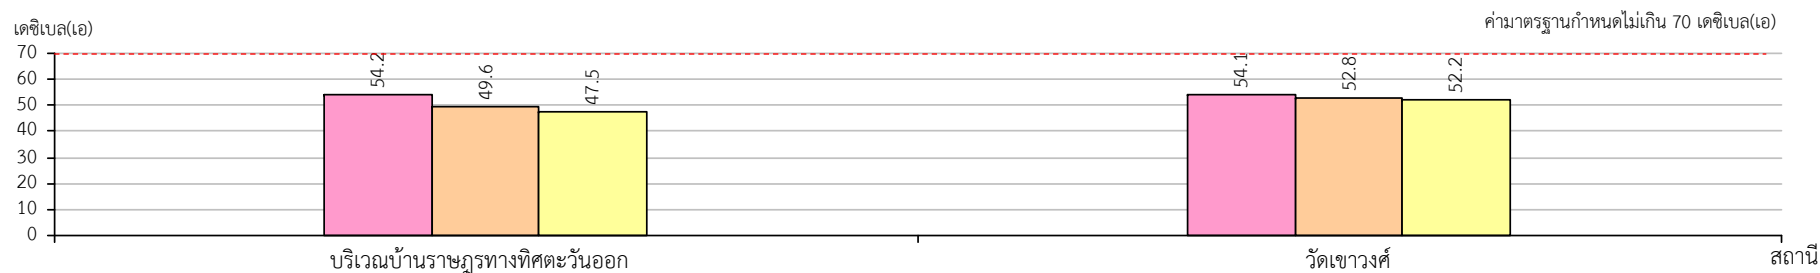
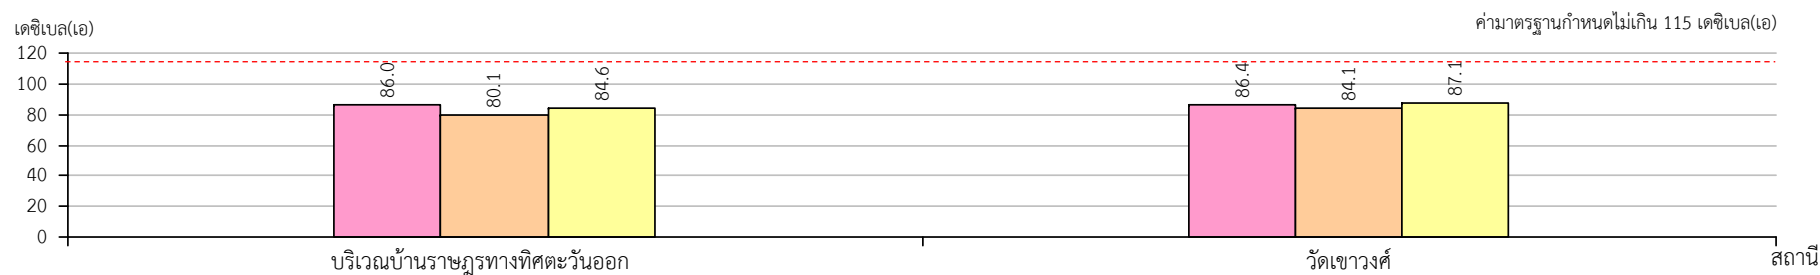
รูปที่ 3.3-2

จากผลการตรวจวัดระดับเสียง จำนวน 2 สถานี ได้แก่ บริเวณบ้านราษฎรทางทิศตะวันออก และ วัดเขาวงศ์ ระหว่างวันที่ 21-24 พฤศจิกายน 2568 พบว่า ระดับเสียงที่ตรวจวัดได้ของทั้ง 2 สถานี มีค่าอยู่ในเกณฑ์มาตรฐานตามประกาศคณะกรรมการสิ่งแวดล้อมแห่งชาติ ฉบับที่ 15 (พ.ศ.2540) เรื่อง กำหนดมาตรฐานระดับเสียงโดยทั่วไป ที่กำหนดค่ามาตรฐานระดับเสียงเฉลี่ย 24 ชั่วโมง และระดับเสียงสูงสุดไม่เกิน 70 เดซิเบล(เอ) และ 115 เดซิเบล(เอ) ตามลำดับ

ผลการตรวจวัดระดับเสียง ระหว่างวันที่ 21-24 พฤศจิกายน 2568

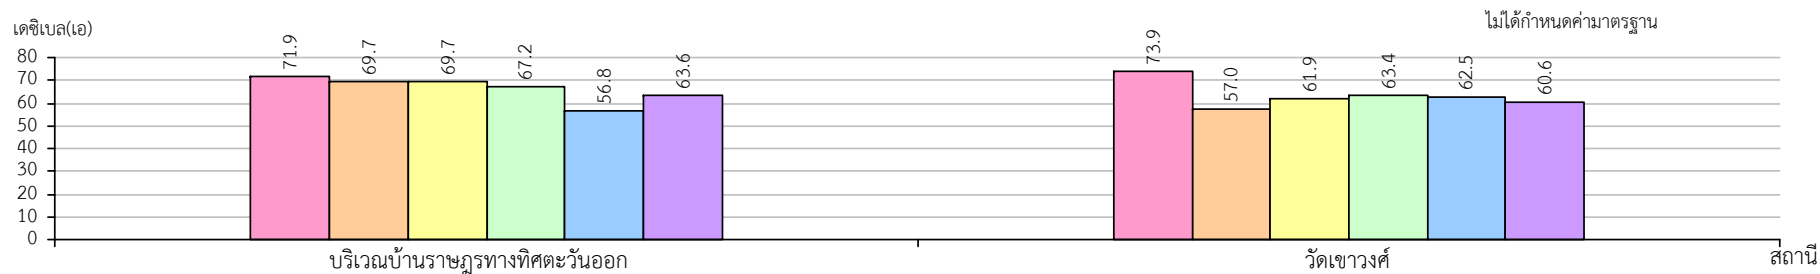
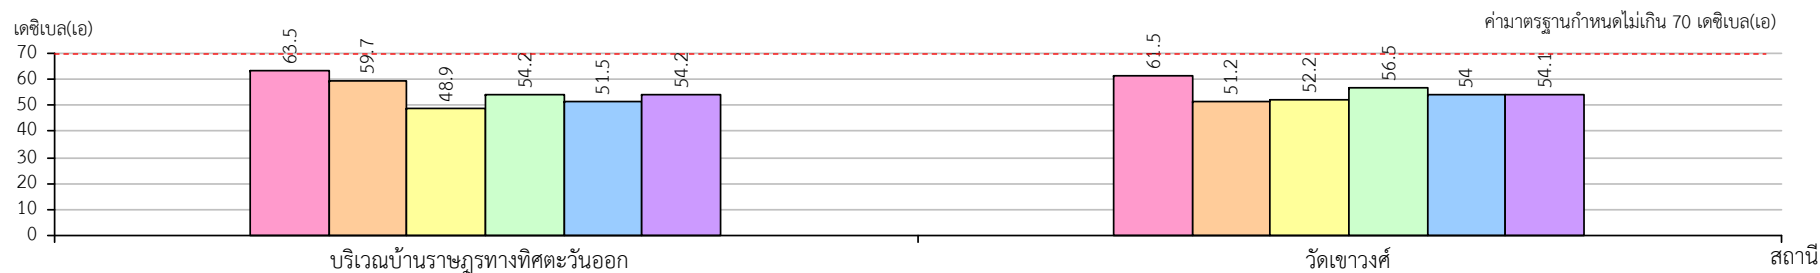
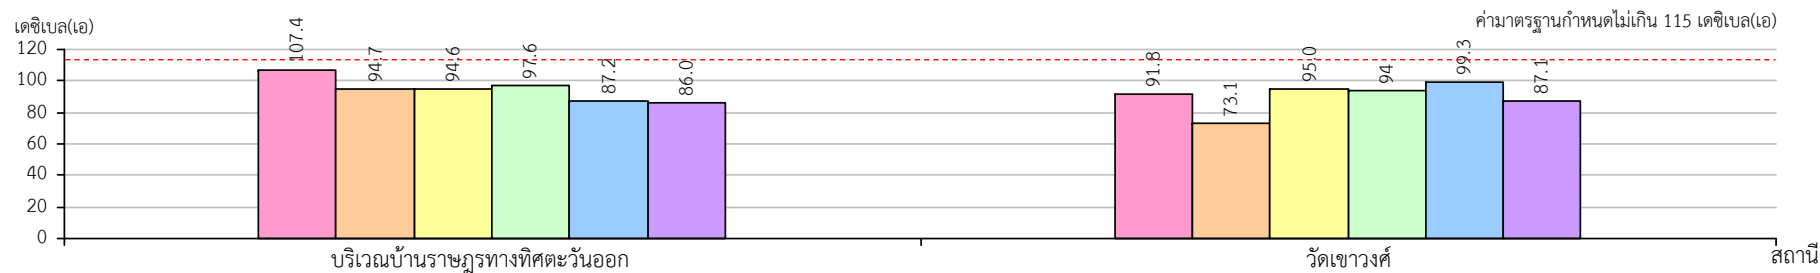
รูปที่ 3.3-3

**บริเวณบ้านราษฎรทางทิศตะวันออก** พบว่า ระดับเสียง 1 ชั่วโมง มีค่าอยู่ในช่วง 37.3-71.9 เดซิเบล(เอ) ระดับเสียงเฉลี่ย 24 ชั่วโมง มีค่าอยู่ในช่วง 47.5-63.5 เดซิเบล(เอ) และระดับเสียงสูงสุดมีค่าอยู่ในช่วง 80.1-107.4 เดซิเบล(เอ)

**วัดเขาวงศ์** พบว่า ระดับเสียง 1 ชั่วโมง มีค่าอยู่ในช่วง 39.6-73.9 เดซิเบล(เอ) ระดับเสียงเฉลี่ย 24 ชั่วโมง มีค่าอยู่ในช่วง 47.9-61.5 เดซิเบล(เอ) และระดับเสียงสูงสุดมีค่าอยู่ในช่วง 59.3-99.3 เดซิเบล(เอ)

ผลการตรวจวัดในช่วงปี 2566-2568 ของทุกสถานี่ตรวจวัดอยู่ในเกณฑ์มาตรฐานตามประกาศ คณะกรรมการสิ่งแวดล้อมแห่งชาติ ฉบับที่ 15 (พ.ศ.2540) เรื่อง กำหนดมาตรฐานระดับเสียงโดยทั่วไป และตาม ประกาศกระทรวงทรัพยากรธรรมชาติและสิ่งแวดล้อม เรื่อง กำหนดมาตรฐานควบคุมระดับเสียงและความ สั่นสะเทือนจากการทำเหมืองหิน ที่กำหนดค่าระดับเสียงเฉลี่ย 24 ชั่วโมง และระดับเสียงสูงสุดไว้ไม่เกิน 70 เดซิเบล(เอ) และ 115 เดซิเบล(เอ) ตามลำดับ

ผลการตรวจวัดระดับเสียงในช่วงปี 2566-2568

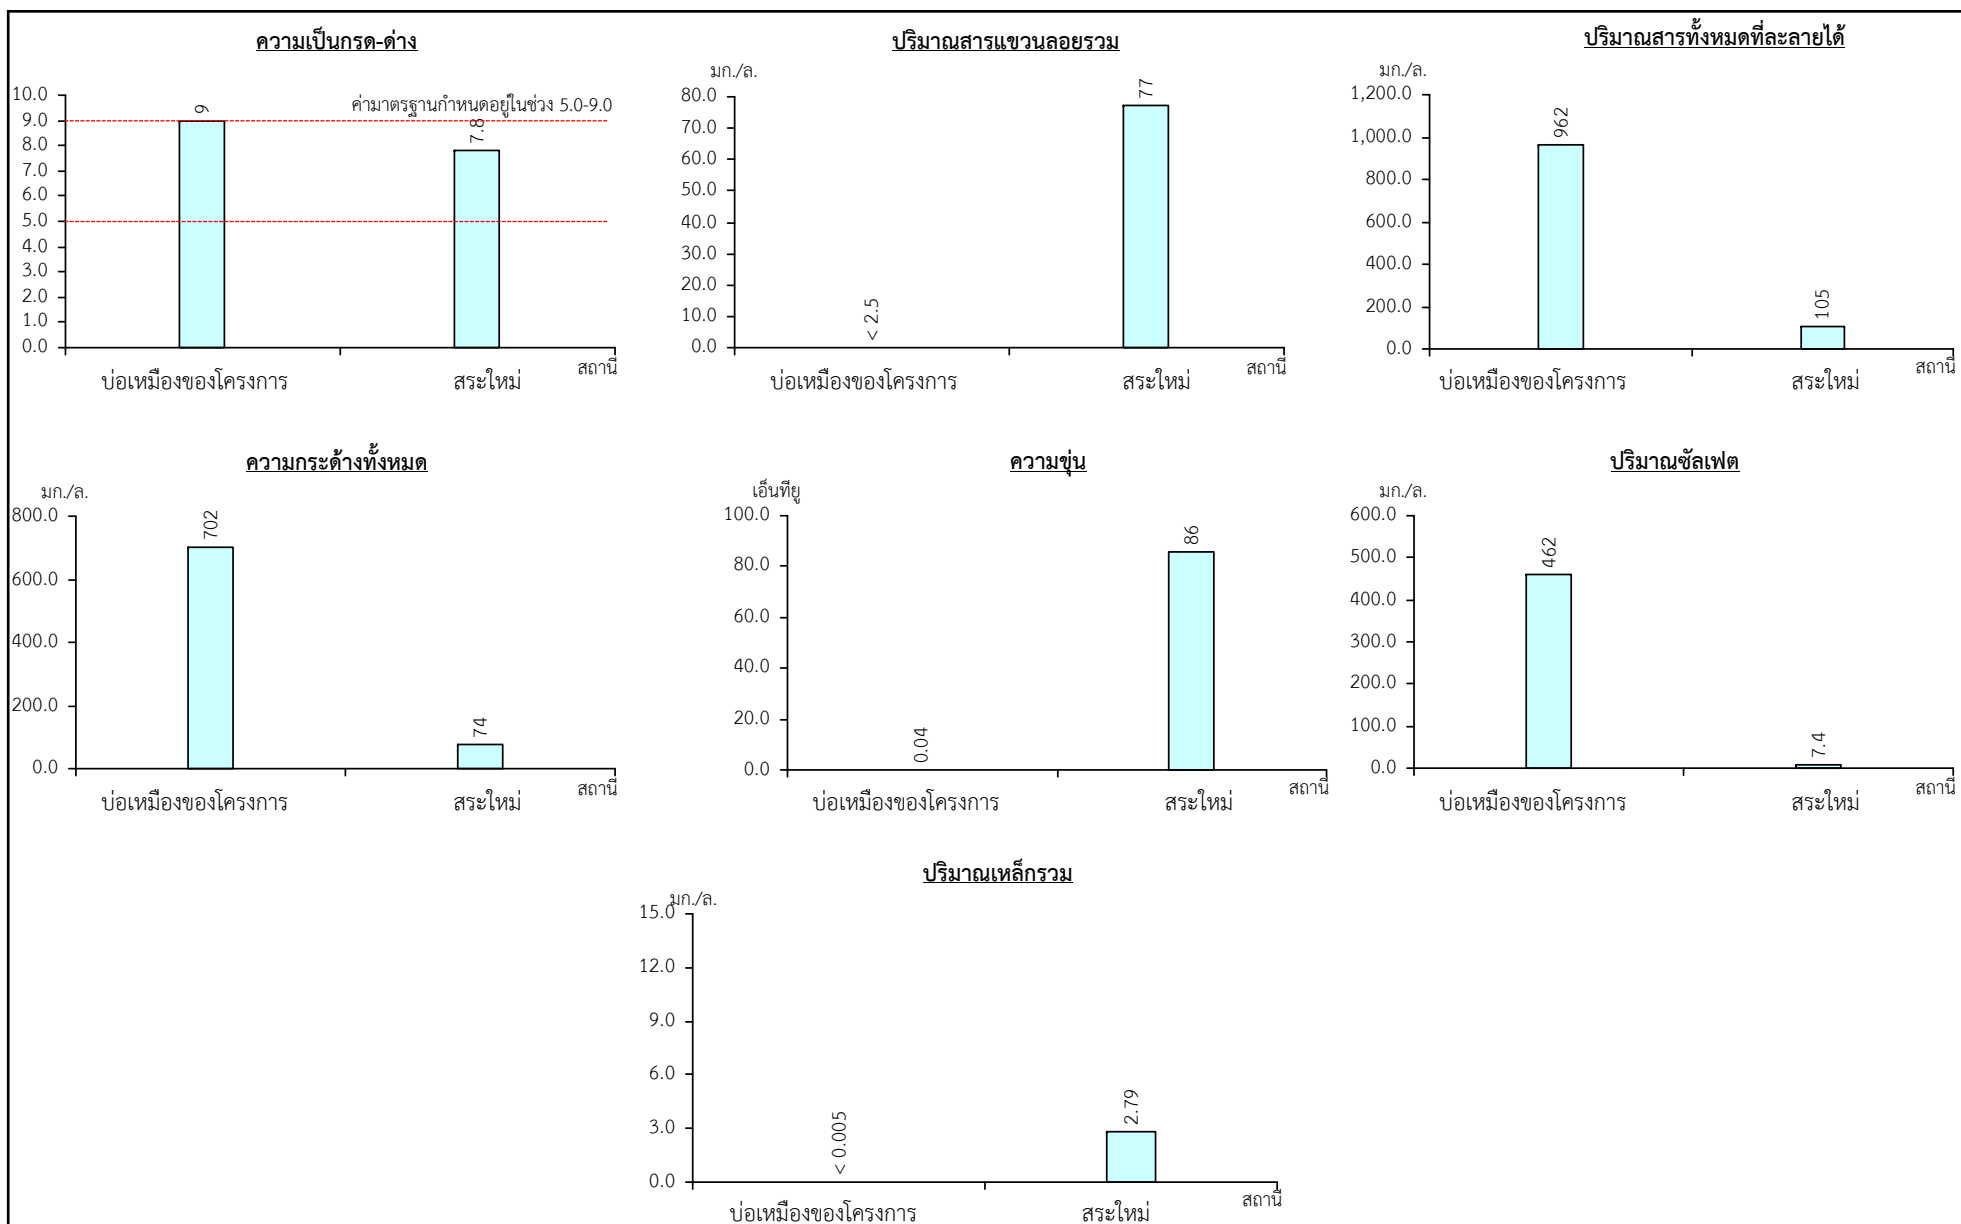
จากผลการตรวจวัดคุณภาพน้ำผิวดิน ในวันที่ 21 พฤศจิกายน 2568 จำนวน 2 สถานี ได้แก่ บ่อเหมืองของโครงการ และสระใหม่ พบว่า บริเวณบ่อเหมืองของโครงการ และบริเวณสระใหม่ มีค่าความเป็นกรด-ด่าง อยู่ในเกณฑ์มาตรฐานตามประกาศคณะกรรมการสิ่งแวดล้อมแห่งชาติ ฉบับที่ 8 (พ.ศ.2537) เรื่อง กำหนดมาตรฐานคุณภาพน้ำในแหล่งน้ำผิวดิน ส่วนปริมาณสารแขวนลอยรวม ปริมาณสารทั้งหมดที่ละลายได้ ความกระด้างทั้งหมด ความขุ่น ปริมาณซิลิเกต และปริมาณเหล็กกรรม ไม่มีมาตรฐานกำหนดแต่อย่างใด

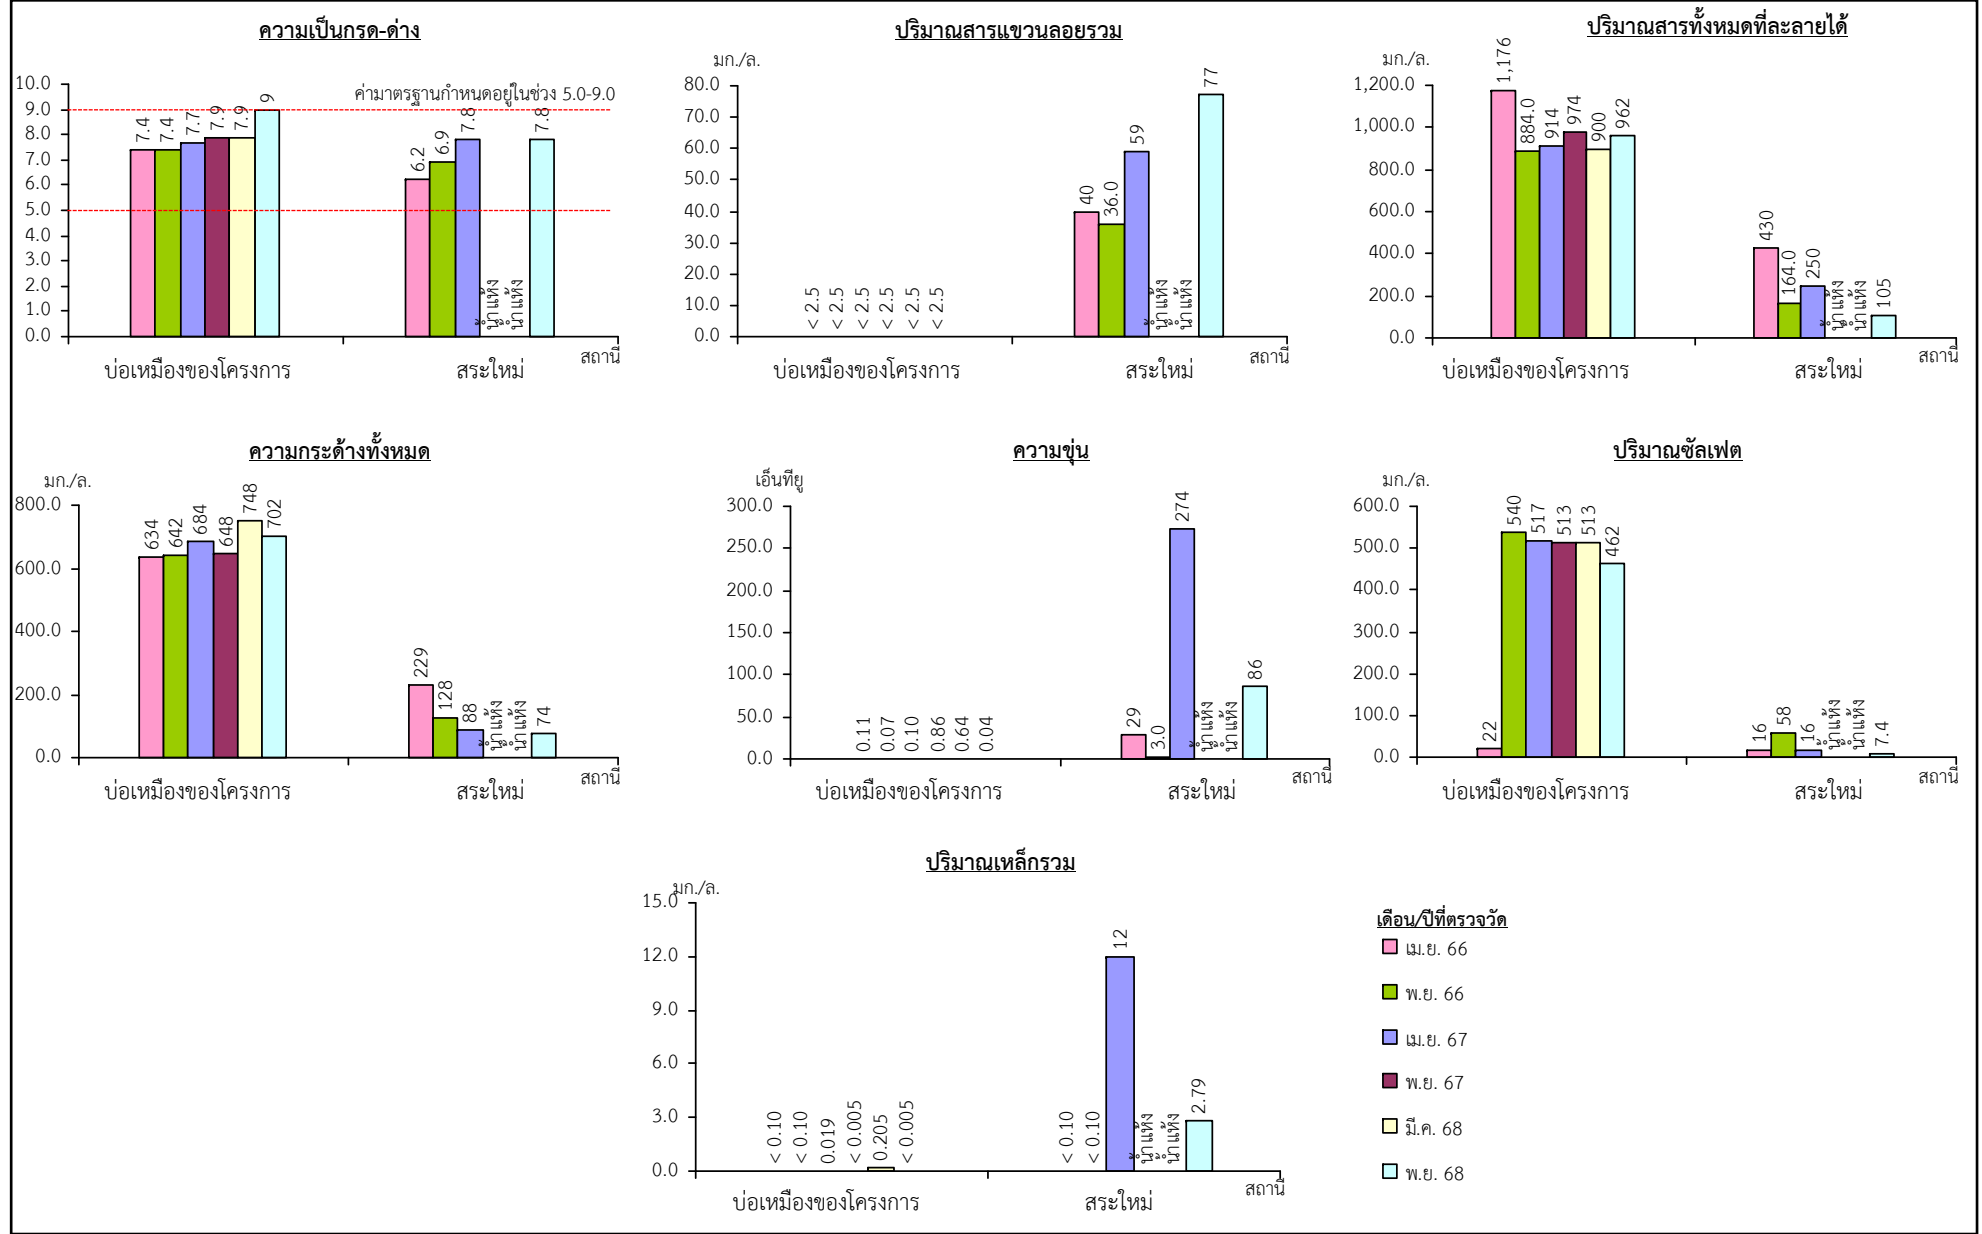
รูปที่ 3.5-2

ผลการตรวจวัดคุณภาพน้ำผิวดินในช่วงปี 2566-2568

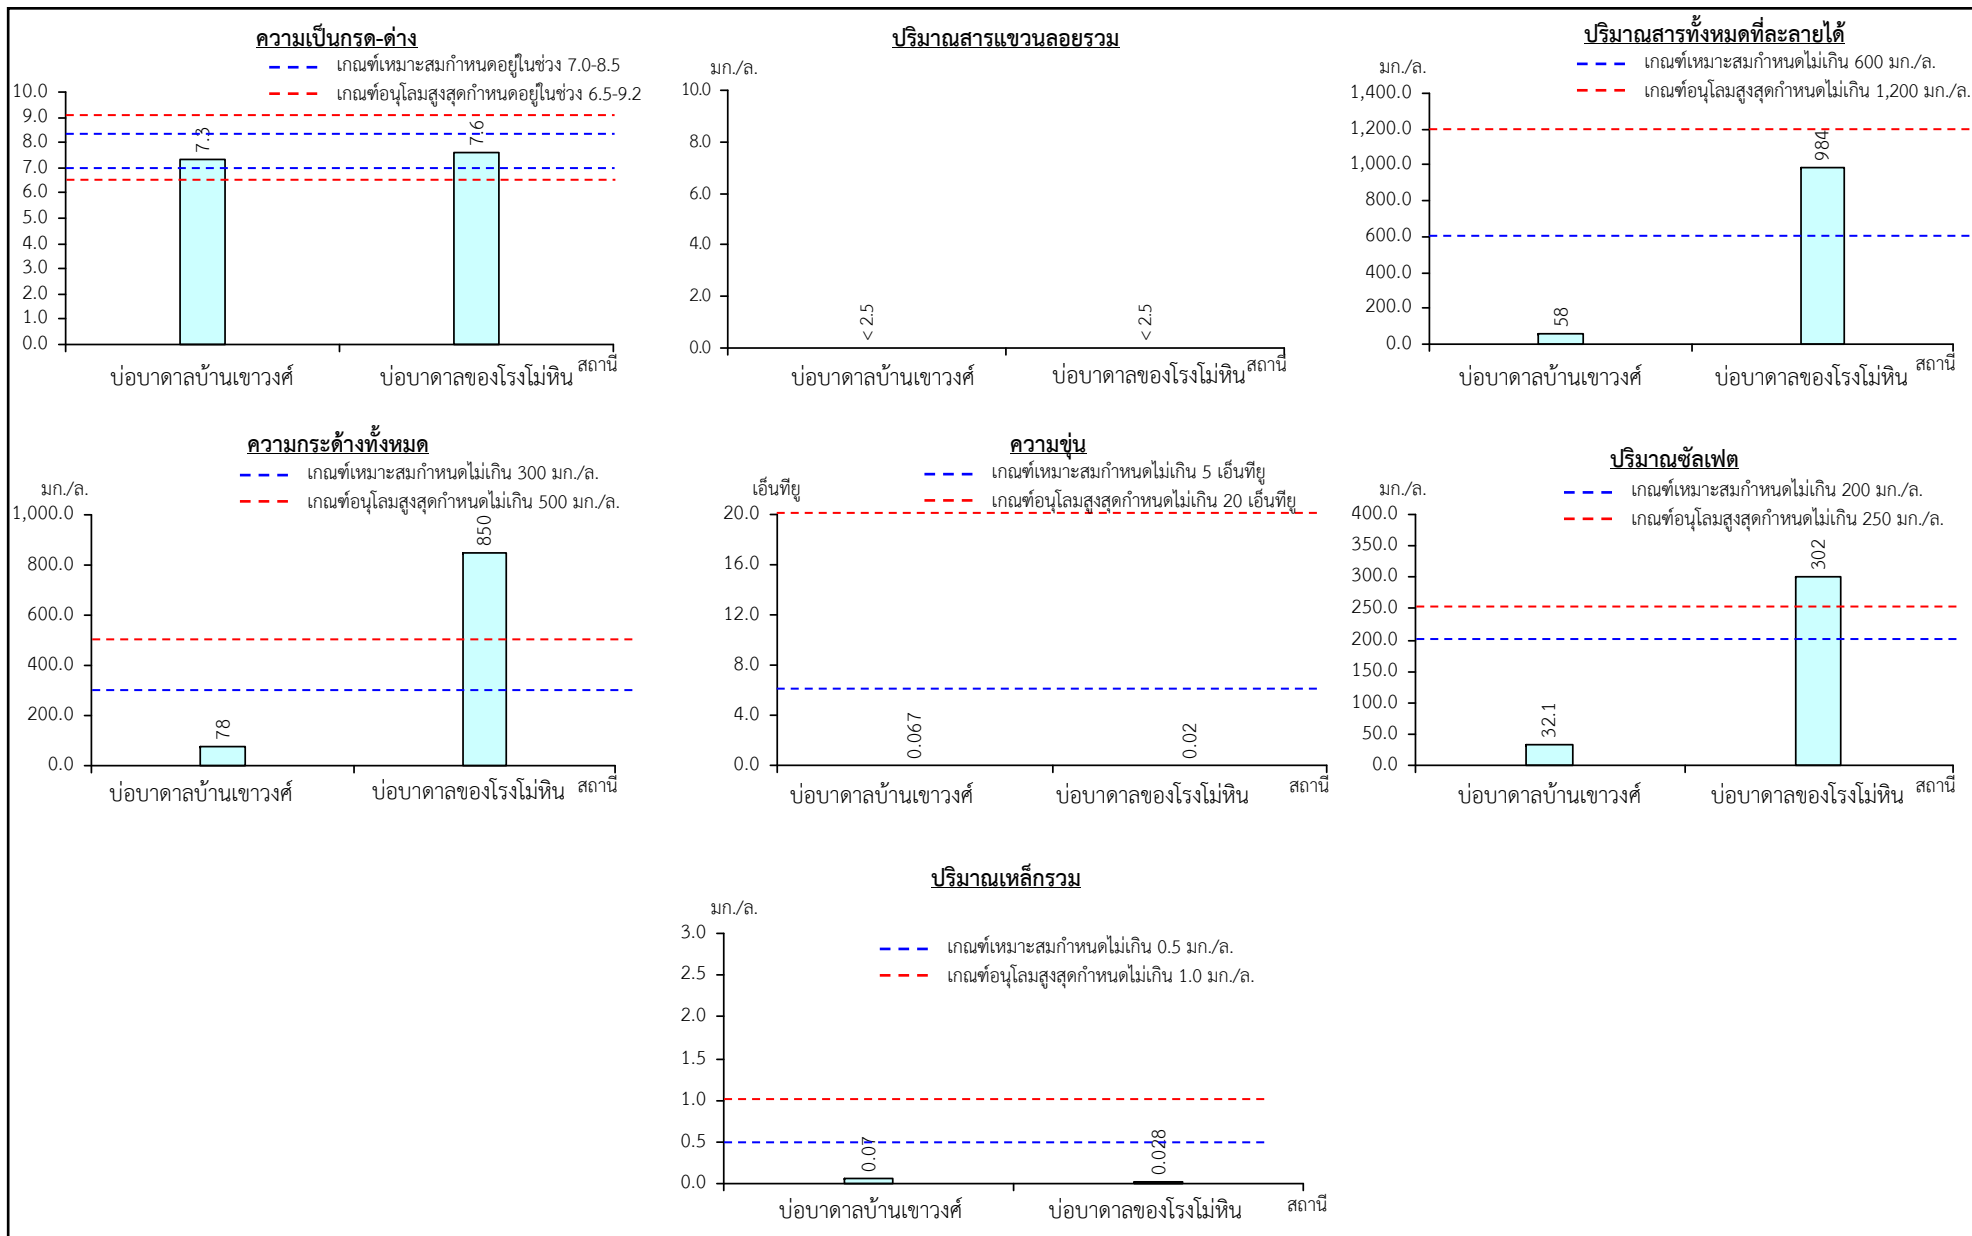
รูปที่ 3.6-1

ผลการตรวจวัดคุณภาพน้ำใต้ดินในวันที่ 21 พฤศจิกายน 2568

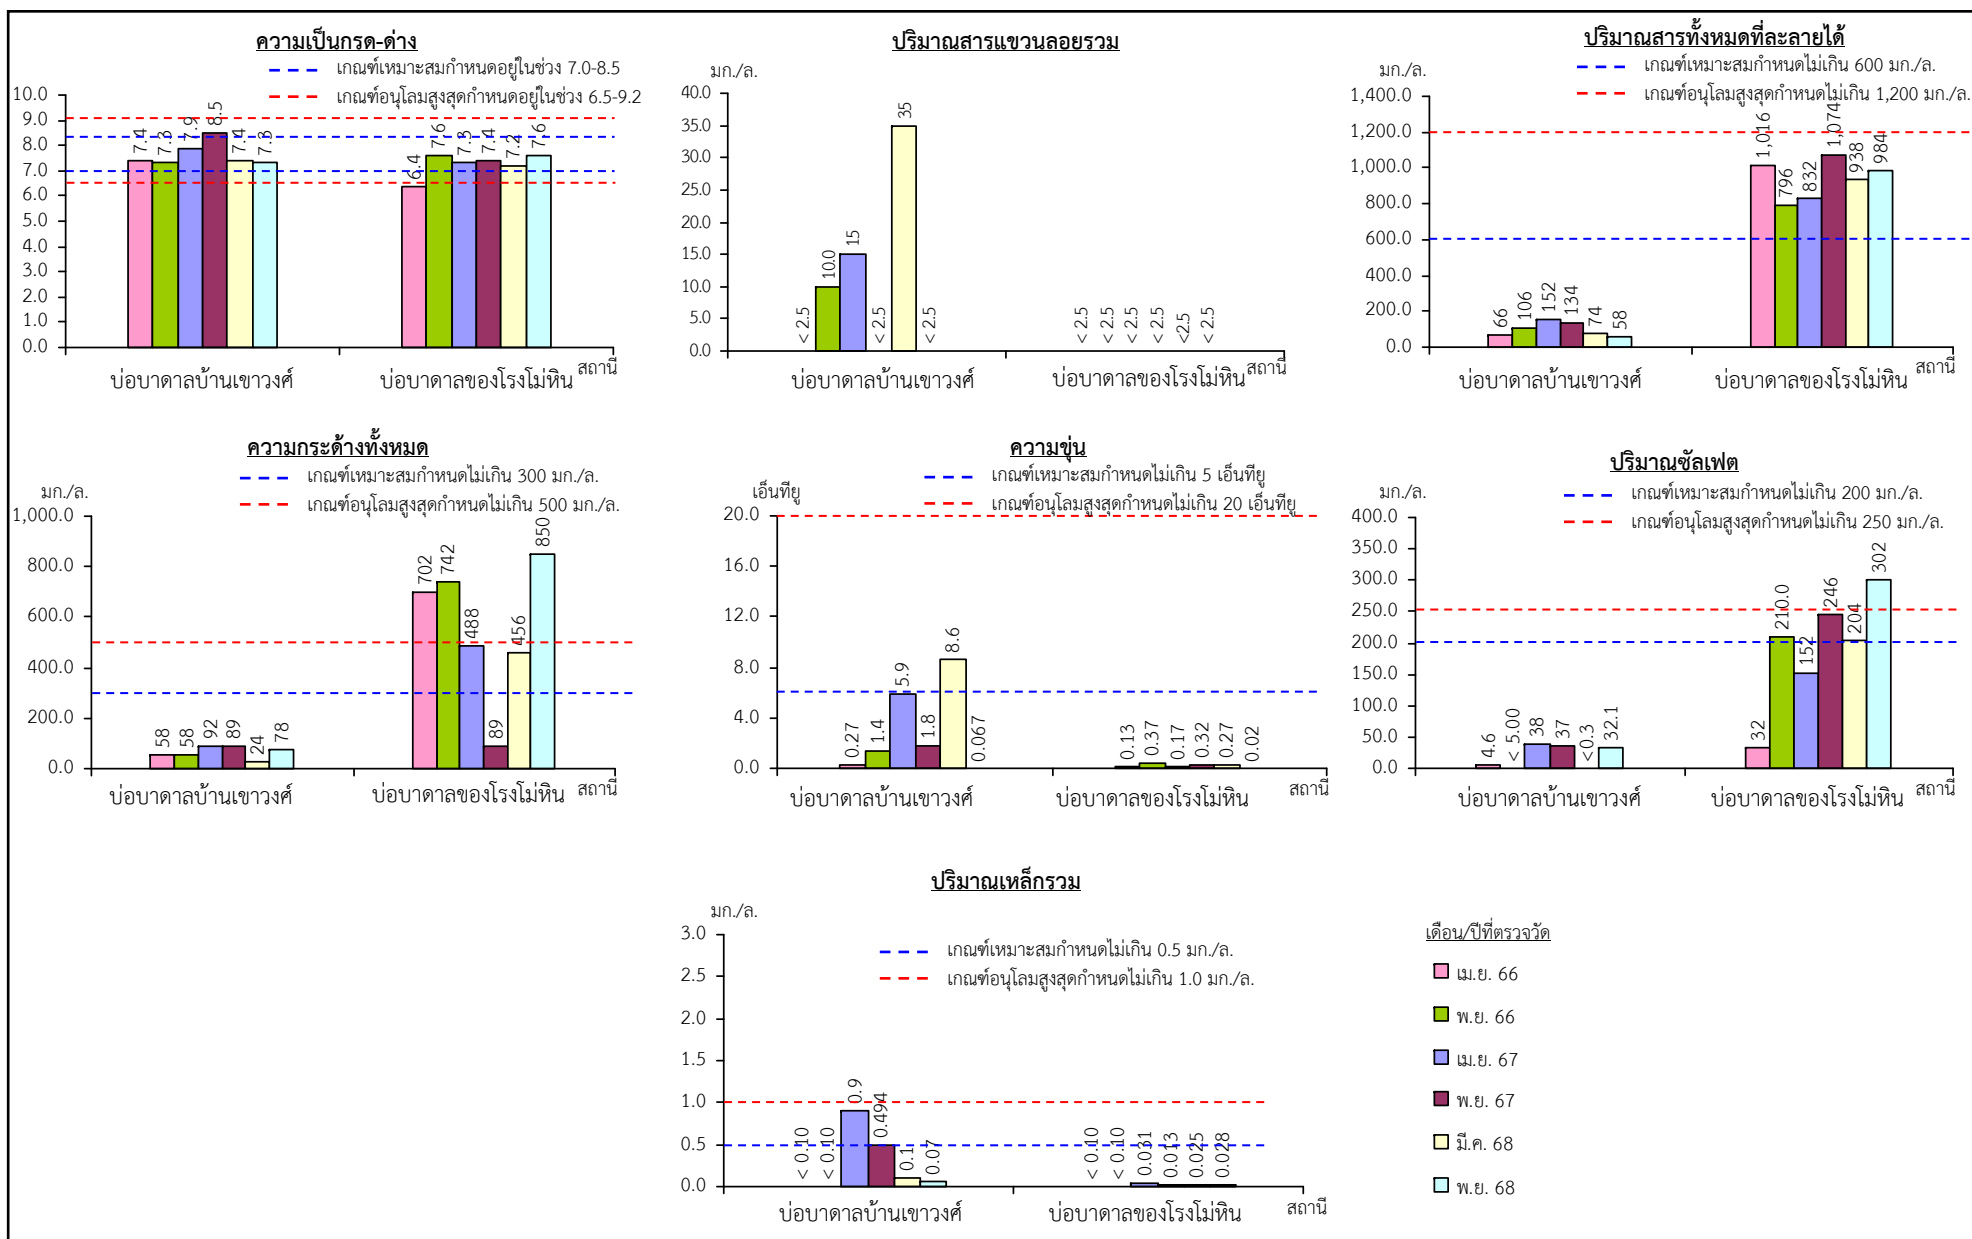
รูปที่ 3.6-2

ผลการตรวจวัดคุณภาพน้ำใต้ดินในช่วงปี 2566-2568
