ภาพถ่ายผลการปฏิบัติตามมาตรการป้องกันและแก้ไขผลกระทบสิ่งแวดล้อม และมาตรการติดตามตรวจสอบคุณภาพสิ่งแวดล้อม  
โครงการโรงแรม เซ็นทรัล หาดใหญ่ (Central hatyai hotel) (ระยะก่อสร้าง)  
ประจำเดือนกรกฎาคม-ธันวาคม 2568

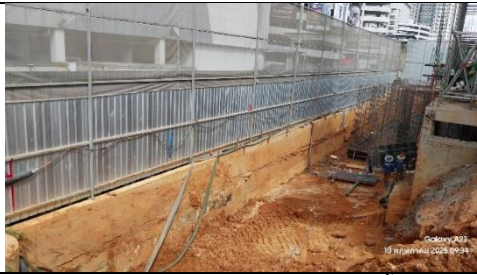
รูปที่ ๗.๑ กำแพงกันดินตลอดแนวอาคารชั้นใต้ดิน

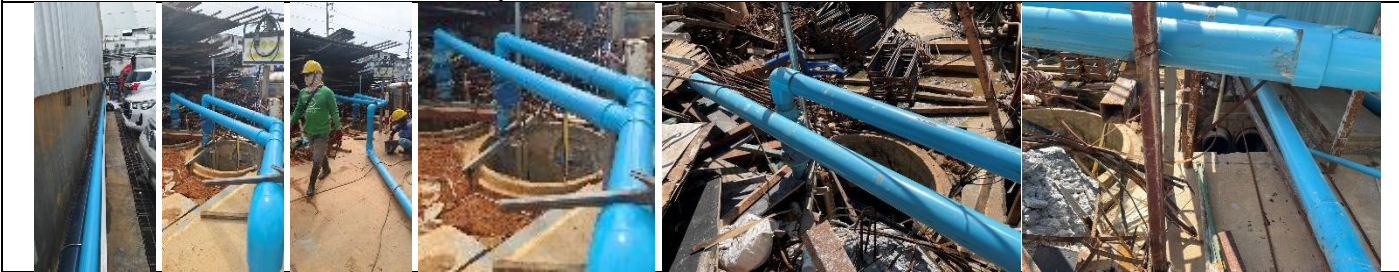
รูปที่ ๗.๒ ท่อระบายน้ำชั่วคราว และบ่อดักตะกอน

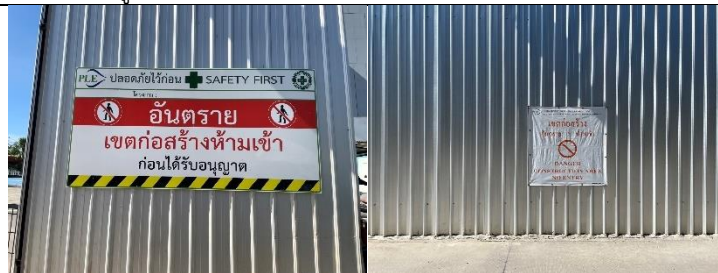
รูปที่ ๗.๓ ป้ายเตือนอันตรายเขตการก่อสร้าง

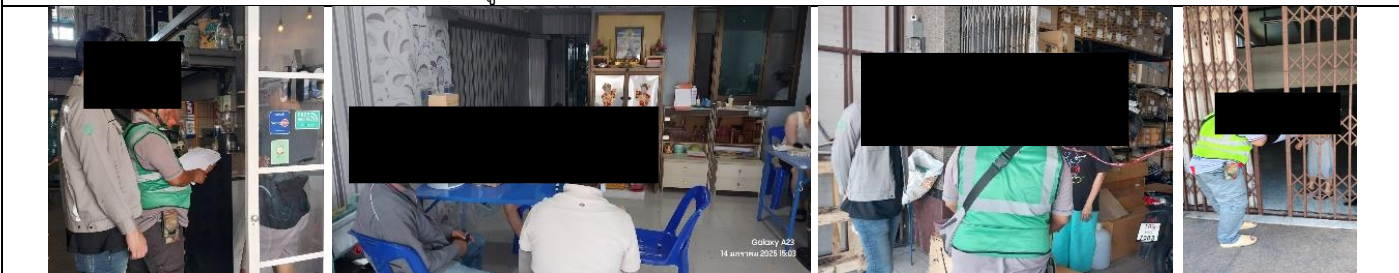
รูปที่ ๗.๔ เจ้าหน้าที่มวลชนสัมพันธ์เข้าพบพื้นที่ข้างเคียง

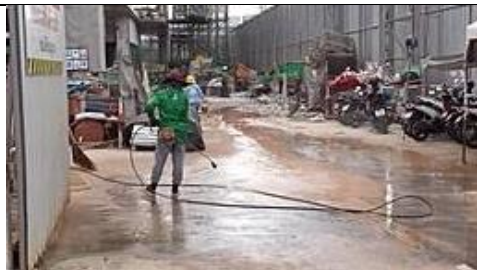
รูปที่ ๗.๕ เจ้าหน้าที่ฉีดพรมน้ำเพื่อตักฝุ่น

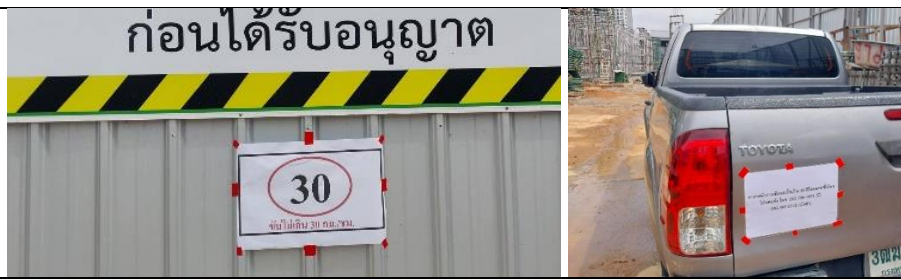
รูปที่ ๗7.6 ป้ายจำกัดความเร็วของรถบรรทุกไม่เกิน 30 กิโลเมตร/ชั่วโมง  
และป้ายหลังรถระบุว่า “หากพนักงานขับรถเร็วเกิน 30 กิโลเมตร/ชั่วโมง โปรดแจ้ง (ระบุเบอร์โทรศัพท์)”

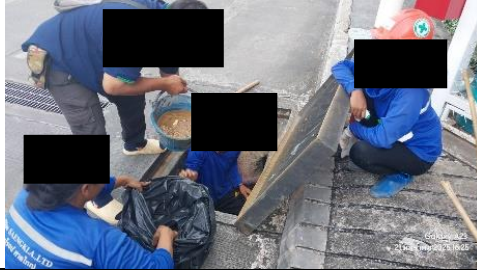
รูปที่ ๗7.7 การทำความสะอาดทางระบายน้ำสาธารณะให้ปราศจากเศษวัสดุที่ตกลงมาอันเนื่องมาจากการรื้อถอน

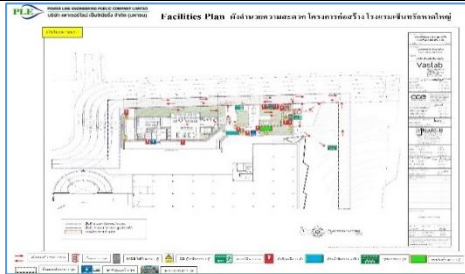
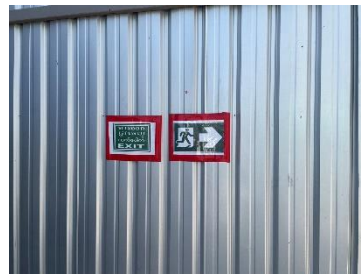
รูปที่ ๗7.8 ป้ายเส้นทางหนีภัย

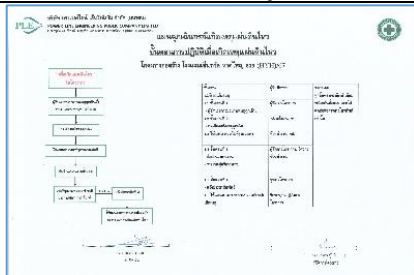
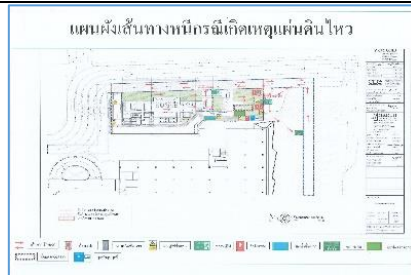
รูปที่ ๗7.9 ป้าย ประชาสัมพันธ์ให้ความรู้ด้านการปฏิบัติตนกรณีเกิดธรณีพิบัติภัย

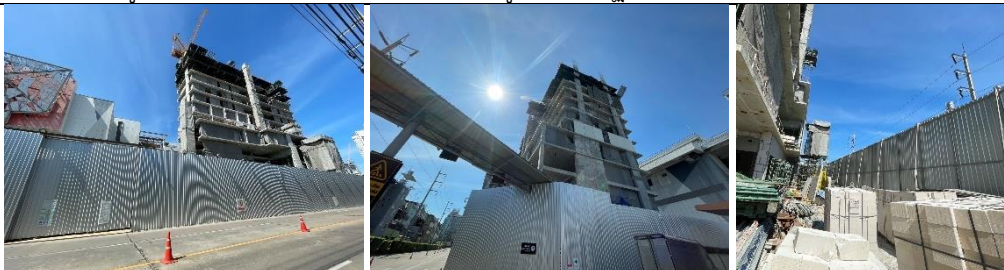
รูปที่ ๗7.10 รั้วทึบกันบริเวณพื้นที่ก่อสร้าง

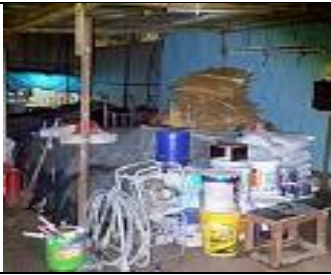
รูปที่ ผ7.11 โรงเก็บวัสดุอุปกรณ์ (Store)

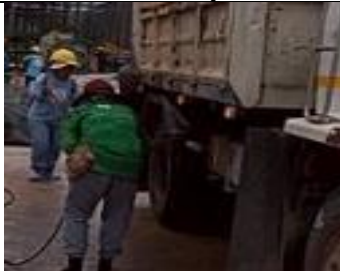
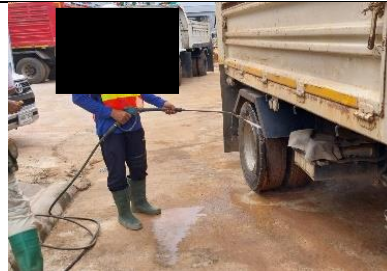
รูปที่ ผ7.13 เจ้าหน้าที่ทำความสะอาดล้างล้อรถบรรทุก

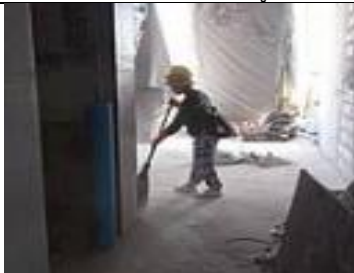
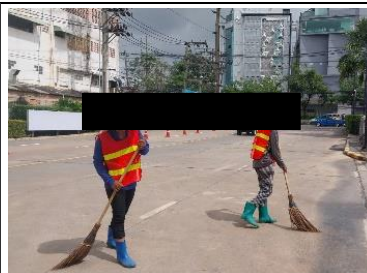
รูปที่ ผ7.14 เจ้าหน้าที่คอยกวาดเศษดิน ทราย

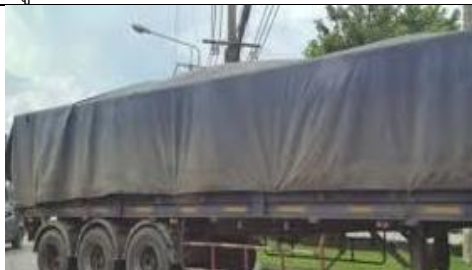
รูปที่ ผ7.15 ผ้าใบปิดคลุมรถบรรทุก

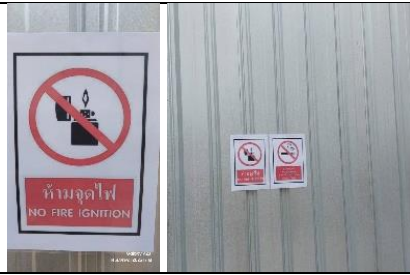
รูปที่ ๗.16 ป้าย “ห้ามจุดไฟห้ามเผาขยะมูลฝอยวัสดุก่อสร้างภายในพื้นที่ก่อสร้าง”

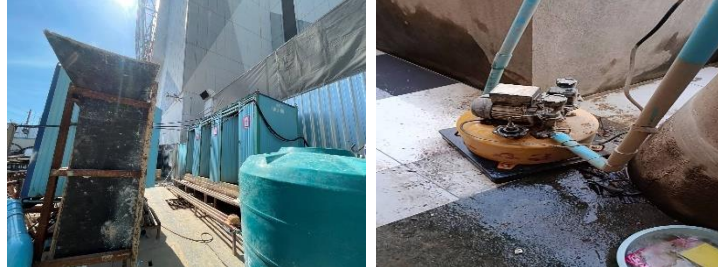
รูปที่ ๗.17 ถังสำรองน้ำใช้

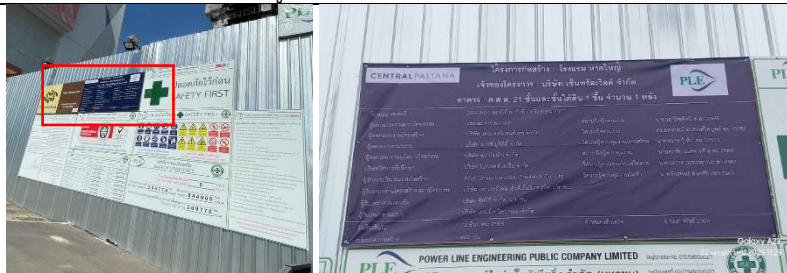
รูปที่ ๗.18 ป้ายรายละเอียดโครงการ

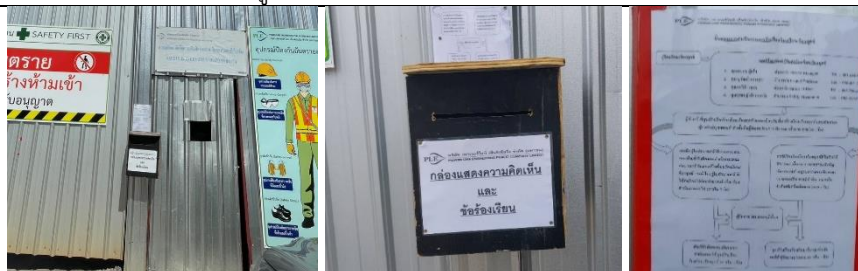
รูปที่ ๗.19 ช่องทางติดต่อรับเรื่องร้องเรียน และขั้นตอนรับเรื่องร้องเรียน

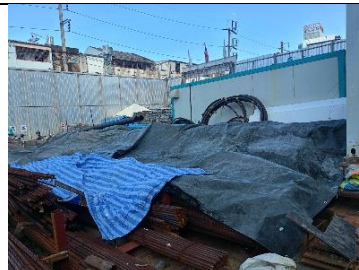
รูปที่ ๗.20 ปิดคลุมเศษวัสดุก่อสร้างด้วยผ้าใบ

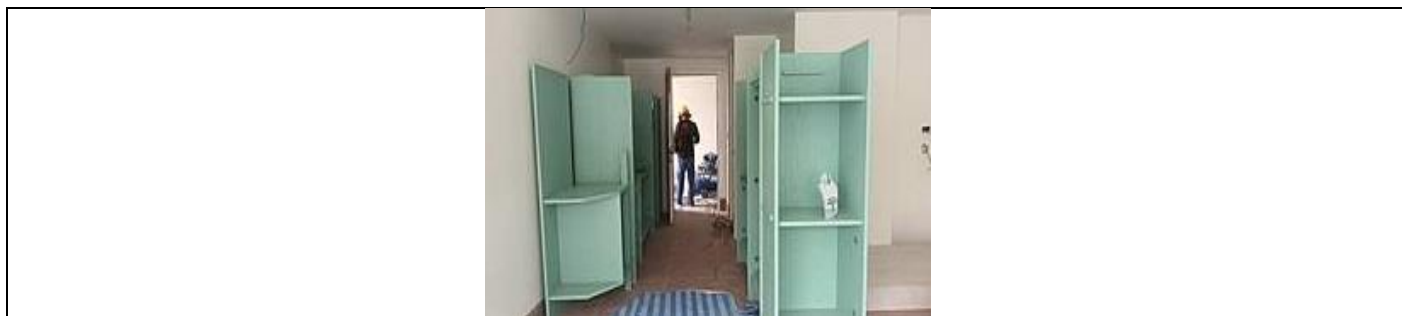
รูปที่ ผ7.21 ห้องที่มีลังคาและผนังปิดด้านข้างอีก 3 ด้าน

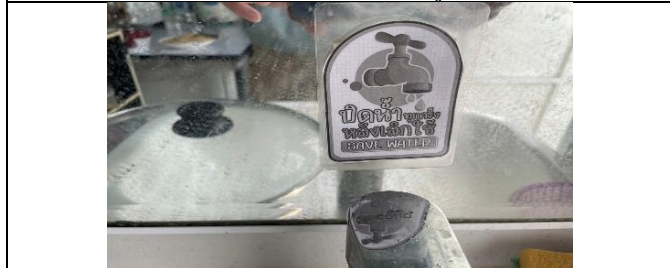
รูปที่ ผ7.22 ป้ายรณรงค์ประหยัดน้ำ

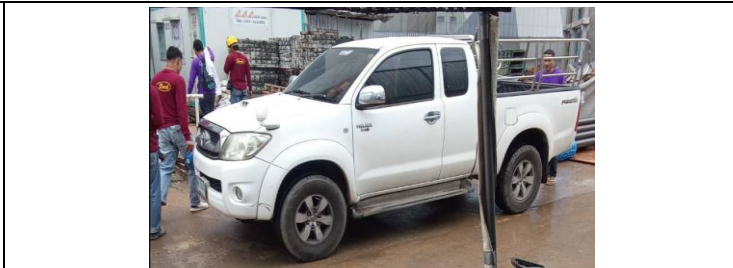
รูปที่ ผ7.23 รถรับส่งคนงานก่อสร้าง

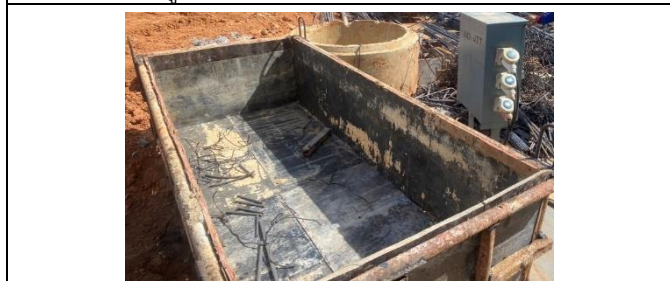
รูปที่ ผ7.24 การเก็บกักทรายในบ้น (Bund)

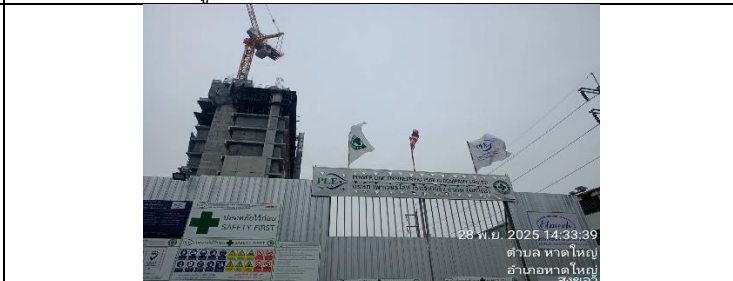
รูปที่ ผ7.25 บริเวณปากทางเข้า-ออก ปิดทึบตลอดเวลา เปิดเฉพาะเมื่อมีรถเข้า-ออก

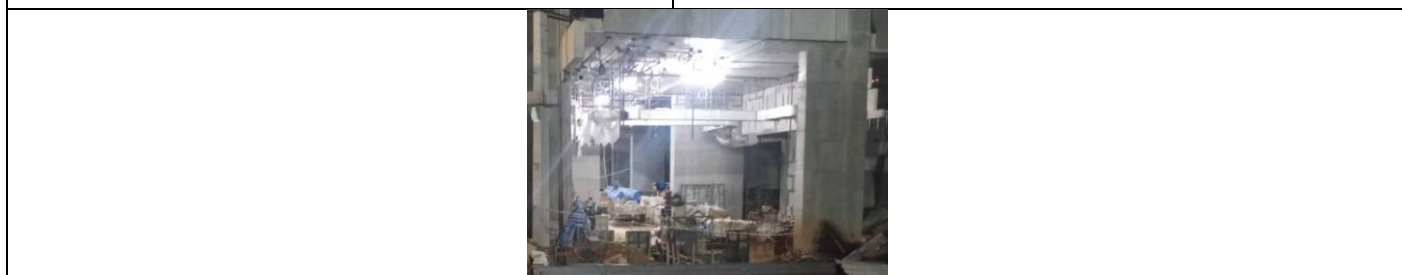
รูปที่ ผ7.26 ไฟฟ้าส่องสว่าง

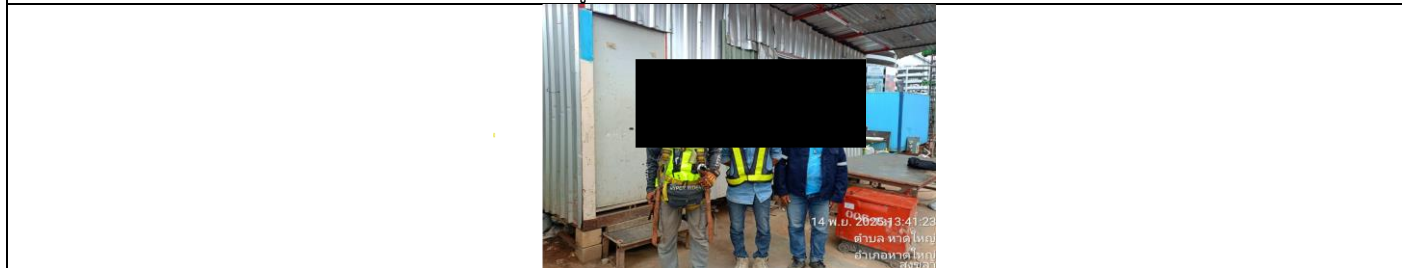
รูปที่ ผ7.27 อุปกรณ์ป้องกันอันตรายส่วนบุคคล

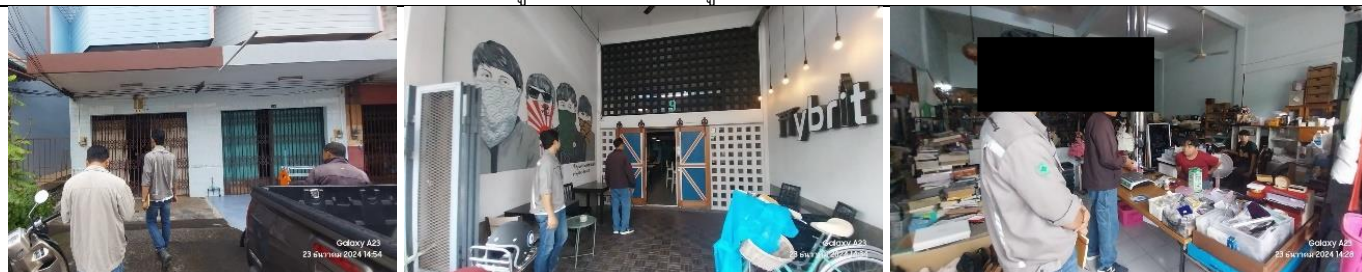
รูปที่ ๗7.29 เจ้าหน้าที่เข้าสำรวจและถ่ายภาพรอยร้าวของอาคารข้างเคียงก่อนการดำเนินการก่อสร้าง

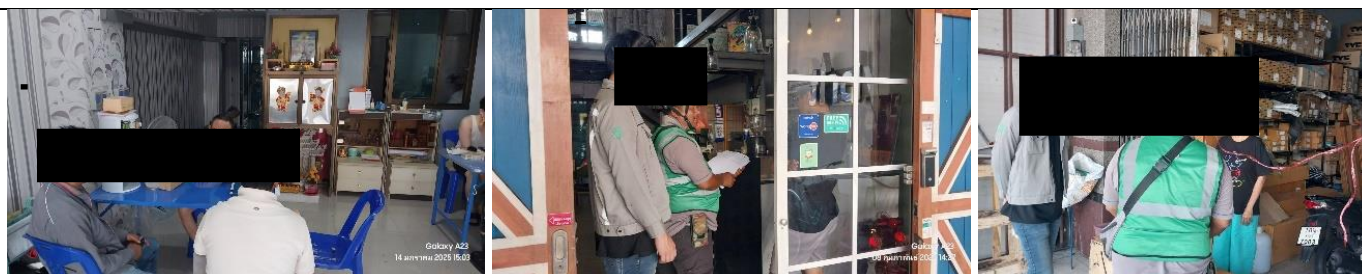
รูปที่ ๗7.30 เจ้าหน้าที่เข้าประชาสัมพันธ์พื้นที่ข้างเคียงตลอดการก่อสร้าง

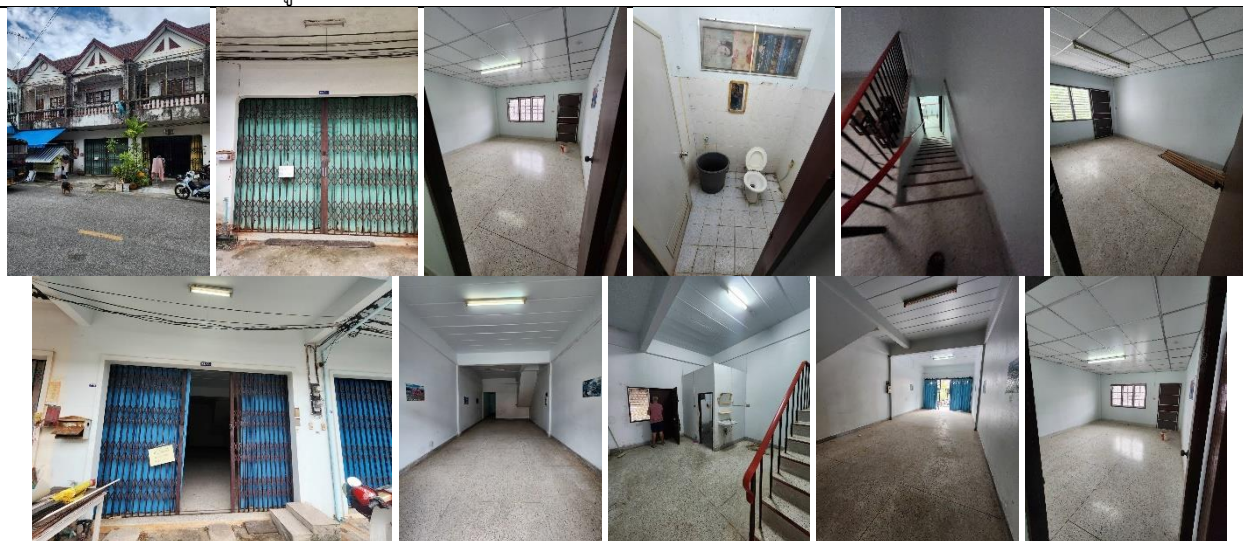
รูปที่ ๗7.31 บ้านเช่าสำหรับคนงาน 3 ชั้น จำนวน 2 หลัง

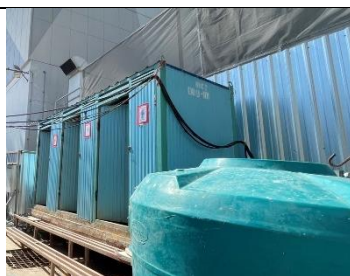
รูปที่ ๗7.32 ห้องน้ำในพื้นที่ก่อสร้าง

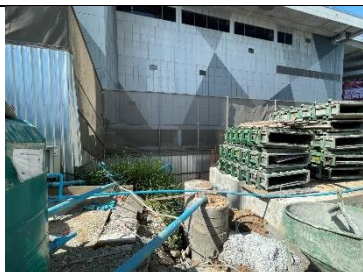
รูปที่ ๗7.33 ถังบำบัดน้ำเสียสำเร็จรูป ในพื้นที่ก่อสร้าง

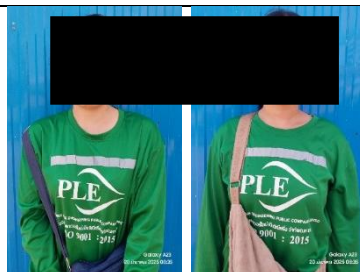
รูปที่ ๗7.34 เจ้าหน้าที่ทำความสะอาดห้องน้ำ

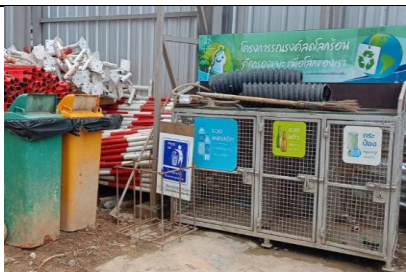
รูปที่ ๗7.35 พักขยะรวม

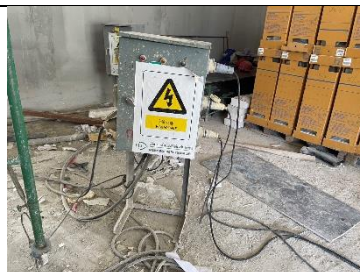
รูปที่ ๗7.36 การติดตั้งอุปกรณ์ และการจ่ายไฟฟ้าตามมาตรฐาน

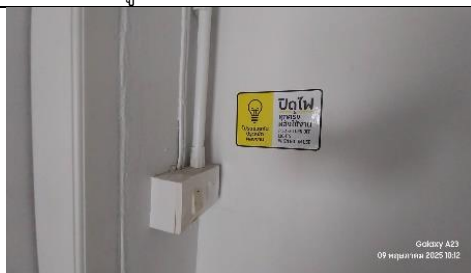
รูปที่ ๗7.37 ป้ายรณรงค์ประหยัดไฟฟ้า

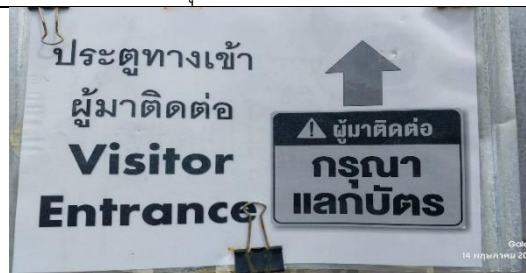
รูปที่ ๗7.38 ป้าย ลูกศรแสดงทิศทางการเข้า - ออกโครงการ

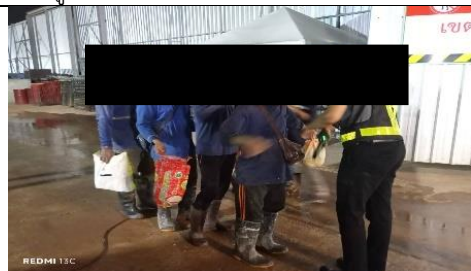
รูปที่ ๗7.39 เจ้าหน้าที่รักษาความปลอดภัย

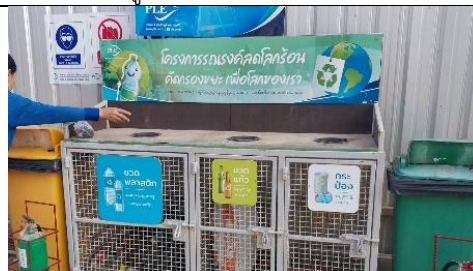
รูปที่ ๗7.40 ป้ายให้ความรู้เกี่ยวกับการคัดแยกขยะ

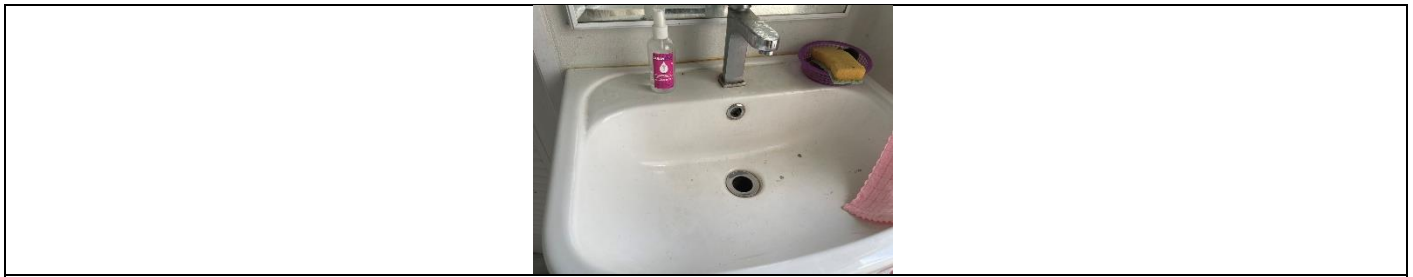
รูปที่ ๗7.50 อ่างล้างมือ และเจลล้างมือที่มีส่วนผสมของแอลกอฮอล์

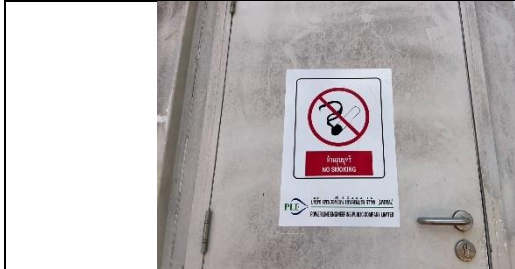
รูปที่ ๗7.51 ป้ายห้ามสูบบุหรี่

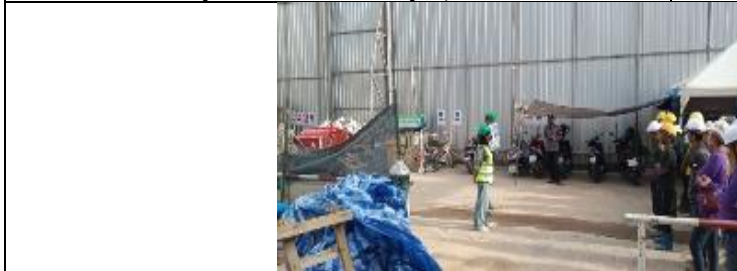
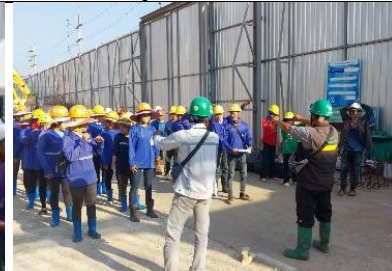
รูปที่ ๗7.53 Morning talk

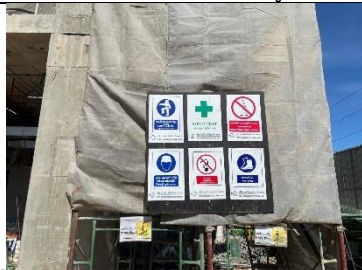
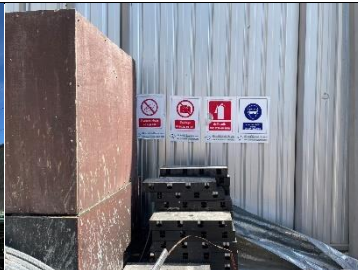
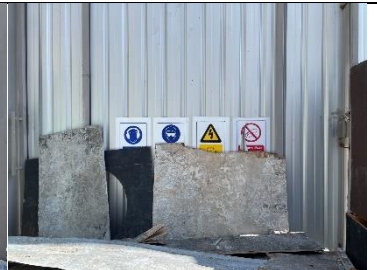
รูปที่ ๗7.54 ป้ายแนะนำการทำงาน ป้ายเตือนต่างๆ

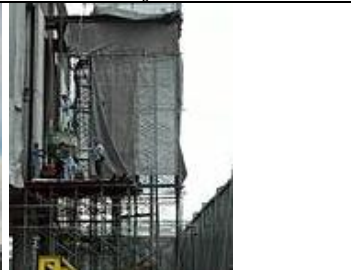
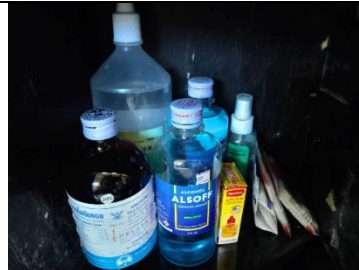
รูปที่ ๗7.55 นักร้านเหล็กซึ่งด้วยผ้าใบ เพื่อป้องกันเศษวัสดุร่วงหล่น

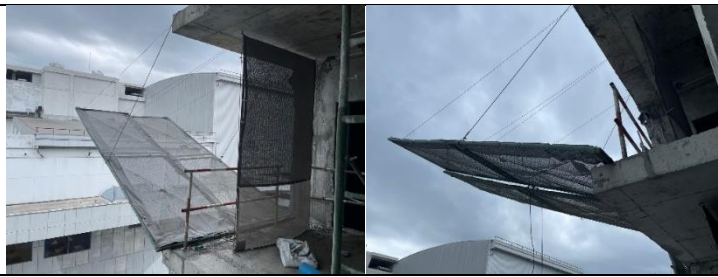
รูปที่ ผ7.57 Chain link ยื่นจากอาคารขณะทำโครงสร้างอาคาร

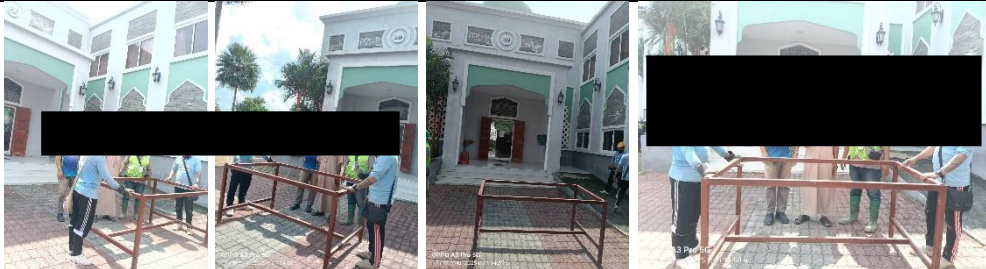
รูปที่ ผ7.58 การสนับสนุนสิ่งของในกิจกรรมต่าง ๆ ของชุมชน CSR (Corporate social responsibility)
