## บทที่ 2

ผลการดำเนินการตามมาตรการป้องกัน และแก้ไขผลกระทบสิ่งแวดล้อม

ตารางที่ 2.1-1 ผลการดำเนินการตามมาตรการป้องกันและแก้ไขผลกระทบสิ่งแวดล้อมทั่วไป

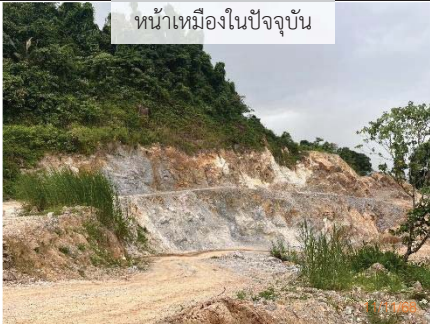
| มาตรการป้องกันและแก้ไขผลกระทบสิ่งแวดล้อม<br>และมาตรการติดตามตรวจสอบผลกระทบสิ่งแวดล้อม | ผลการปฏิบัติตามมาตรการ | ปัญหา อุปสรรค ที่ไม่สามารถปฏิบัติ<br>ตามมาตรการ และแนวทางแก้ไข | ภาพประกอบมาตรการ |
|---|---|---|---|
| 1.6 การทำเหมืองในช่วงต่อไปกำหนดให้เปิดทำเหมือง ในลักษณะชั้นบันได ความสูงของชั้นบันไดไม่เกิน 10 ม. ความกว้างชั้นบันไดไม่น้อยกว่า 5 ม. ความลาดชันรวมของหน้าเหมืองไม่เกิน 63 องศา รวมทั้งต้องตรวจสอบ เสถียรภาพของหน้าเหมืองชั้นบันไดให้อยู่ในสภาพที่ปลอดภัย เพื่อป้องกันมิให้เกิดการพังถล่มหรือล่งหล่นของดินและเศษหินบริเวณพื้นที่ทำเหมือง | - ทางโครงการอยู่ระหว่างดำเนินการปรับสภาพ หน้าเหมืองของโครงการให้มีลักษณะเป็นชั้นบันได สูงไม่เกิน 10 ม. ความกว้างชั้นบันไดไม่น้อยกว่า 5 ม. ความลาดชันรวมของหน้าเหมืองไม่เกิน 63 องศา โดยมีวิศวกรควบคุมทำหน้าที่ตรวจสอบ ความเสถียรภาพของหน้าเหมืองให้อยู่ในสภาพที่ปลอดภัยอยู่เสมอ | - ไม่มี | |

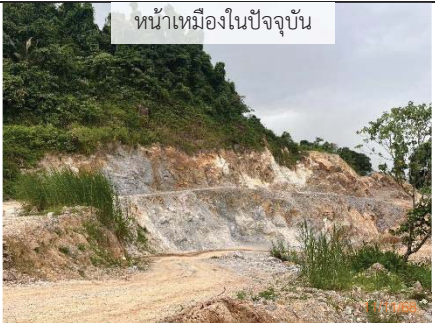
| มาตรการป้องกันและแก้ไขผลกระทบสิ่งแวดล้อม<br>และมาตรการติดตามตรวจสอบผลกระทบสิ่งแวดล้อม | ผลการปฏิบัติตามมาตรการ | ปัญหา อุปสรรค ที่ไม่สามารถปฏิบัติ<br>ตามมาตรการ และแนวทางแก้ไข | ภาพประกอบมาตรการ |
|---|---|---|---|
| <p>1.7 ให้ตรวจสอบเสถียรภาพบริเวณหน้าเหมืองให้มีความมั่นคงแข็งแรงและปลอดภัยอยู่เสมอ โดยสังเกตจากสิ่งบอกระบุที่มักเกิดขึ้นก่อนการพังทลายของหน้าเหมือง ดังนี้</p> <p>1) เกิดรอยแยกบนหรือด้านหลังยอดของชั้นบันไดหรือหน้าความลาดชัน มีน้ำไหลผ่านออกที่มีลักษณะพุ่งขึ้น</p> <p>2) หน้าความลาดชันเกิดการโป่งบวมหรือมีการเคลื่อนที่ขยับออกจากกันของรอยชั้นไม่ต่อเนื่อง</p> <p>3) มีวัสดุตกลงมาหรือมีน้ำไหลซึมออกจากหน้าเหมือง</p> <p>4) มีมวลวัสดุที่ขยับเคลื่อนที่หรือมีน้ำไหลออกบริเวณด้านหน้าของดินชั้นบันไดหรือหน้าความลาดชัน</p> <p>5) หน้าความลาดชันมีความขรุขระไม่สม่ำเสมอหรือมีความราบเรียบเป็นเงามัน</p> | <p>- ดำเนินการตรวจสอบเสถียรภาพบริเวณหน้าเหมืองให้มีความมั่นคงแข็งแรง และปลอดภัยอยู่เสมอ โดยสังเกตจากการเกิดรอยแยกบนหรือด้านหลังยอดของชั้นบันไดหรือหน้าความลาดชัน มีน้ำไหลผ่านออกในลักษณะพุ่งขึ้น หน้าความลาดชันเกิดการโป่งบวมหรือมีรอยชั้นไม่ต่อเนื่องมีวัสดุตกลงมาจากหน้าเหมือง หรือความลาดชันมีความขรุขระไม่สม่ำเสมอ หรือมีความราบเรียบเป็นเงามัน หากพบว่าบริเวณหน้าเหมืองมีลักษณะดังกล่าวจะดำเนินการแก้ไขทันที</p> | <p>- ไม่มี</p> | <p>หน้าเหมืองในปัจจุบัน</p> |

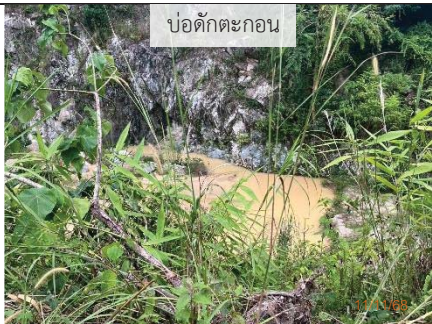
| มาตรการป้องกันและแก้ไขผลกระทบสิ่งแวดล้อม<br>และมาตรการติดตามตรวจสอบผลกระทบสิ่งแวดล้อม | ผลการปฏิบัติตามมาตรการ | ปัญหา อุปสรรค ที่ไม่สามารถปฏิบัติ<br>ตามมาตรการ และแนวทางแก้ไข | ภาพประกอบมาตรการ |
|---|---|---|---|
| 4.5 ให้ขุดบ่อดักตะกอน “บ” ขนาดพื้นที่ 0.3 ไร่ ลึก 5 ม. หรือมีความจุอย่างน้อย 2,400 ลบ.ม. และสร้างคันทำนบดินรูปสี่เหลี่ยมคางหมูบริเวณด้านข้างพื้นที่เก็บกองเปลือกดินเศษหิน “ด” โดยมีขนาดฐานกว้าง 8 ม. สูง 2 ม. ด้านบนกว้าง 2 ม. พร้อมทั้งจัดสร้างคูระบายน้ำให้เป็นรูปสี่เหลี่ยมคางหมูท้องร่องกว้าง 1.0 ม. ความลึก 1.5 ม. ด้านบนกว้าง 2 ม. ขนานกับแนวคันทำนบที่สร้างขึ้น | - ทางโครงการดำเนินการขุดบ่อดักตะกอน และจัดสร้างคันทำนบดินบริเวณบ่อดักตะกอน | - ไม่มี | |

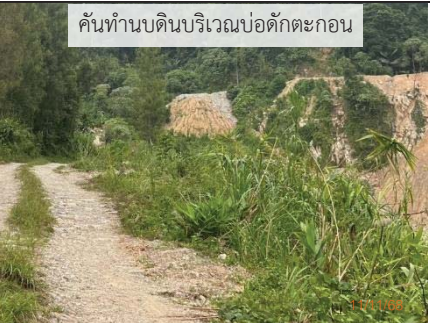
| มาตรการป้องกันและแก้ไขผลกระทบสิ่งแวดล้อม<br>และมาตรการติดตามตรวจสอบผลกระทบสิ่งแวดล้อม | ผลการปฏิบัติตามมาตรการ | ปัญหา อุปสรรค ที่ไม่สามารถปฏิบัติ<br>ตามมาตรการ และแนวทางแก้ไข | ภาพประกอบมาตรการ |
|---|---|---|---|
| | | | <div>คันทำนบดินบริเวณบ่อดักตะกอน</div> |

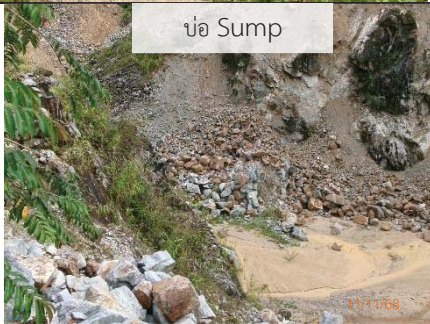
| มาตรการป้องกันและแก้ไขผลกระทบสิ่งแวดล้อม<br>และมาตรการติดตามตรวจสอบผลกระทบสิ่งแวดล้อม | ผลการปฏิบัติตามมาตรการ | ปัญหา อุปสรรค ที่ไม่สามารถปฏิบัติ<br>ตามมาตรการ และแนวทางแก้ไข | ภาพประกอบมาตรการ |
|---|---|---|---|
| 4.6 ขุดลอกตะกอนดินในคูระบายน้ำ และบ่อดักตะกอนของโครงการเป็นประจำ หรือหากพบว่าตะกอนมีปริมาณ 1/3 ของบ่อ และคูระบายน้ำ พร้อมทั้งดูแลรักษาบ่อดักตะกอน และคูระบายน้ำให้อยู่ในสภาพดีเสมอสำหรับตะกอนที่ขุดลอกให้นำไปปรับปรุงแนวคันดินหรือนำไปฟื้นฟูพื้นที่ผ่านการทำเหมือง | - ทางโครงการมีการขุดลอกดินในคูระบายน้ำ และบ่อดักตะกอนของโครงการเป็นประจำ | - ไม่มี | <div>บ่อ Sump</div> |

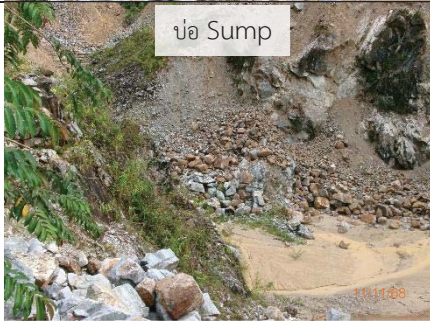
| มาตรการป้องกันและแก้ไขผลกระทบสิ่งแวดล้อม<br>และมาตรการติดตามตรวจสอบผลกระทบสิ่งแวดล้อม | ผลการปฏิบัติตามมาตรการ | ปัญหา อุปสรรค ที่ไม่สามารถปฏิบัติ<br>ตามมาตรการ และแนวทางแก้ไข | ภาพประกอบมาตรการ |
|---|---|---|---|
| 4.7 จัดให้มีบ่อรองรับน้ำ (Sump) บริเวณจุดต่ำสุดของหน้าเหมืองของโครงการ เพื่อรวบรวมน้ำจากหน้าเหมืองทั้งหมด | - ทางโครงการจัดให้มีบ่อรับรอน้ำ (Sump) บริเวณจุดต่ำสุดของหน้าเหมืองของโครงการ เพื่อรวบรวมน้ำจากหน้าเหมืองทั้งหมด | - ไม่มี | <div>บ่อ Sump</div> |

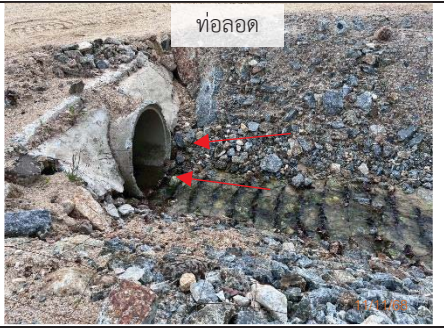
| มาตรการป้องกันและแก้ไขผลกระทบสิ่งแวดล้อม<br>และมาตรการติดตามตรวจสอบผลกระทบสิ่งแวดล้อม | ผลการปฏิบัติตามมาตรการ | ปัญหา อุปสรรค ที่ไม่สามารถปฏิบัติ<br>ตามมาตรการ และแนวทางแก้ไข | ภาพประกอบมาตรการ |
|---|---|---|---|
| 4.8 บริเวณที่เส้นทางขนส่งแร่ตัดผ่านห้วยพงจะต้องตรวจสอบและปรับปรุงซ่อมแซมท่อลอดที่จัดสร้างไว้ให้น้ำสามารถไหลได้ตามสภาพธรรมชาติเพื่อให้สามารถรองรับอัตราการไหลของน้ำในห้วยพงช่วงที่ไหลผ่านบริเวณดังกล่าวได้ | - ทางโครงการมีการตรวจสอบท่อลอดที่จัดสร้างไว้บริเวณเส้นทางขนส่งแร่ตัดผ่านห้วยพง พร้อมทั้งปรับปรุงซ่อมแซมเส้นทางหรือท่อลอดหากพบว่าชำรุดเสียหาย | - ไม่มี | |

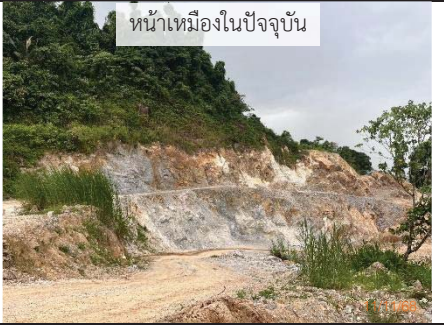
| มาตรการป้องกันและแก้ไขผลกระทบสิ่งแวดล้อม<br>และมาตรการติดตามตรวจสอบผลกระทบสิ่งแวดล้อม | ผลการปฏิบัติตามมาตรการ | ปัญหา อุปสรรค ที่ไม่สามารถปฏิบัติ<br>ตามมาตรการ และแนวทางแก้ไข | ภาพประกอบมาตรการ |
|---|---|---|---|
| 5.2 กำหนดให้ปรับแต่งผนังบ่อเหมืองที่ผ่านการทำเหมืองในช่วงที่ผ่านมาให้เป็นชั้นบันไดโดยจะต้องมีความลาดชันรวมไม่เกิน 63 องศา เพื่อป้องกันอันตรายจากการหลุ่ร่วงของหินจากผนังบ่อเหมือง | - ทางโครงการอยู่ระหว่างดำเนินการปรับสภาพหน้าเหมืองของโครงการให้มีลักษณะเป็นชั้นบันไดสูงไม่เกิน 10 ม. ความกว้างชั้นบันไดไม่น้อยกว่า 5 ม. ความลาดชันรวมของหน้าเหมืองไม่เกิน 63 องศา พร้อมมีการตรวจสอบความเสถียรภาพของหน้าเหมืองให้อยู่ในสภาพที่ปลอดภัยอยู่เสมอ | - ไม่มี | |

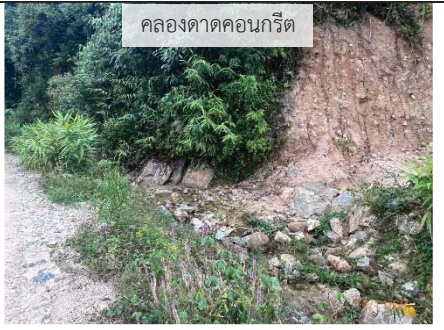
| มาตรการป้องกันและแก้ไขผลกระทบสิ่งแวดล้อม<br>และมาตรการติดตามตรวจสอบผลกระทบสิ่งแวดล้อม | ผลการปฏิบัติตามมาตรการ | ปัญหา อุปสรรค ที่ไม่สามารถปฏิบัติ<br>ตามมาตรการ และแนวทางแก้ไข | ภาพประกอบมาตรการ |
|---|---|---|---|
| 5.3 ให้ติดตั้งระบบระบายน้ำออกจากลาดดินบริเวณ<br>ริมคลองตาดคอนกรีตห้วยพงทางตอนเหนือ และ<br>บริเวณชั้นบันไดทางทิศเหนือของหน้าเหมือง ห2<br>เพื่อให้หน้าเหมืองมีเสถียรภาพเพียงพอ และเพื่อป้องกัน<br>การพังทลายผลกระทบที่อาจเกิดกับพื้นที่ของอุทยาน<br>แห่งชาติเขานั่นที่อยู่ทางทิศเหนือ โดยใช้ระบบระบาย<br>น้ำใต้ดิน (Horizontal Drain) การใช้วัสดุคลุมเชิงลาด<br>ชนิด Bio-Engineering เช่น หญ้าแฝก หรือการ<br>ดำเนินการร่วมกัน | - ทางโครงการจัดสร้างคลองตาดคอนกรีตเพื่อรับ<br>น้ำจากห้วยพงช่วงต้นน้ำที่เป็นลำห้วยธรรมชาติและ<br>ระบายส่งสู่ห้วยนบพิดา | - ไม่มี | คลองตาดคอนกรีต |

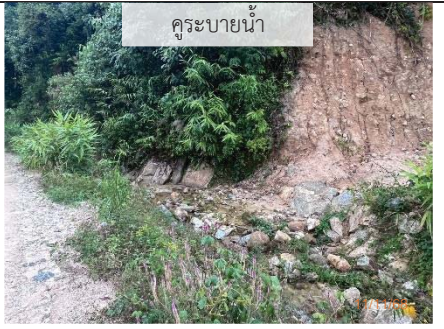
| มาตรการป้องกันและแก้ไขผลกระทบสิ่งแวดล้อม<br>และมาตรการติดตามตรวจสอบผลกระทบสิ่งแวดล้อม | ผลการปฏิบัติตามมาตรการ | ปัญหา อุปสรรค ที่ไม่สามารถปฏิบัติ<br>ตามมาตรการ และแนวทางแก้ไข | ภาพประกอบมาตรการ |
|---|---|---|---|
| 5.4 กำหนดให้การเปิดเปลือกดินและหินผุที่ปิดทับแร่<br>บริเวณใกล้กับแนวเขตประทานบัตรทางทิศเหนือ ต้อง<br>ควบคุมความลาดชันของลาดดินและหินผุไม่เกิน 45°<br>และให้ติดตั้งระบบระบายน้ำออกจากลาดดินเพื่อลด<br>แรงดันน้ำ พร้อมทั้งปลูกพืชคลุมลาดดิน เช่น หญ้าแฝก<br>เพื่อป้องกันการกัดเซาะจากน้ำฝน และช่วยเสริมกำลัง<br>ทางอ้อมให้แก่ลาดดิน ทำให้เสถียรภาพของลาดดินดี<br>ยิ่งขึ้น | - จะเปิดเปลือกดินและหินผุที่ปิดทับแร่บริเวณ<br>ใกล้กับแนวเขตประทานบัตรทางทิศเหนือ ควบคุม<br>ความลาดชันไม่เกิน 45°<br>- การติดตั้งระบบระบายน้ำออกจากลาดดินเพื่อ<br>ลดแรงดันน้ำ | - ไม่มี | คูระบายน้ำ |

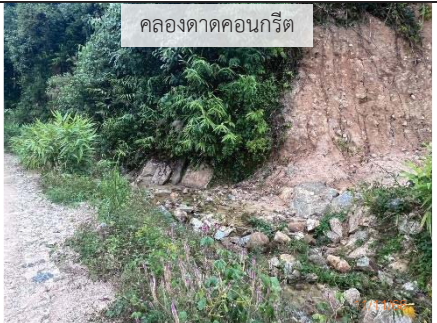
| มาตรการป้องกันและแก้ไขผลกระทบสิ่งแวดล้อม<br>และมาตรการติดตามตรวจสอบผลกระทบสิ่งแวดล้อม | ผลการปฏิบัติตามมาตรการ | ปัญหา อุปสรรค ที่ไม่สามารถปฏิบัติ<br>ตามมาตรการ และแนวทางแก้ไข | ภาพประกอบมาตรการ |
|---|---|---|---|
| 5.3 ทำการซ่อมแซมผิวคลองตาดคอนกรีตในพื้นที่ หากพบว่าการชำรุด หรือรอยแตกของคอนกรีตตาดคลอง ทุกครั้งที่พบว่าชำรุด | - ทางโครงการดำเนินการซ่อมแซมผิวคลองตาดคอนกรีตในพื้นที่ หากพบว่าการชำรุด หรือรอยแตกของคอนกรีตตาดคลองทุกครั้งที่พบว่าชำรุด | - ไม่มี | |
